COMPORTEMENT GENERAL DES VOIES  
D'ECHANGEURS DE LA ROUTE TRANS-  
CANADIENNE ENTRE DRUMMONDVILLE ET  
ST-HYACINTHE

Services des Sols et Matériaux

Comportement général des voies d'échangeurs de  
la route Transcanadienne entre Drummondville  
et St-Hyacinthe

Notre dossier: 2430-67

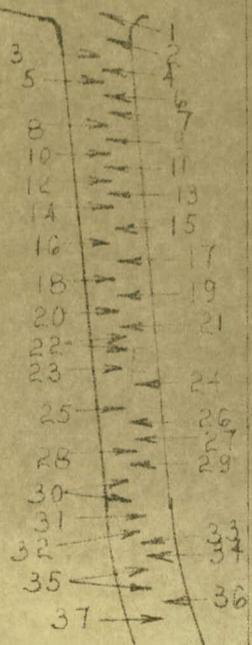
Viaduc 10

Aucune  
fissure

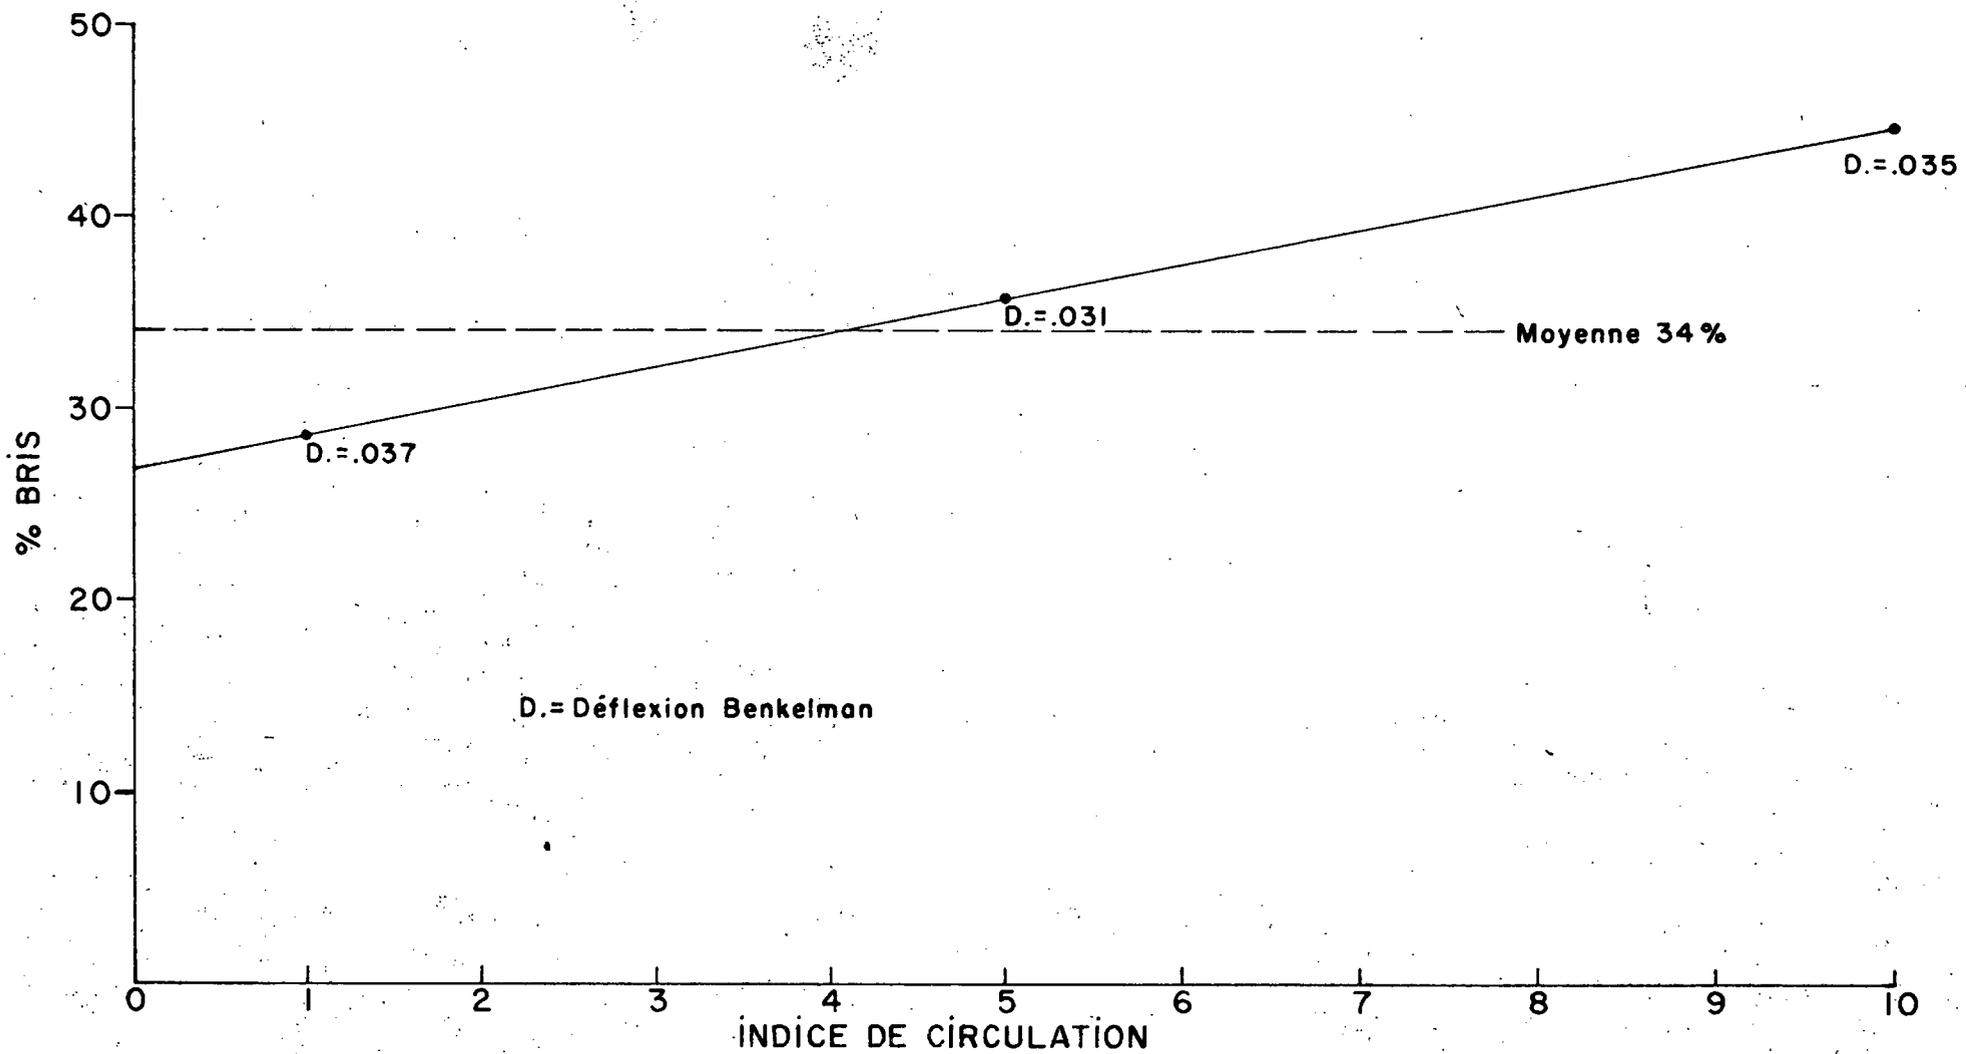
FIGURE: 1

pas été introduites dans les calculs. Ces résultats sont présentés sur la figure 1. En abscisse, on donne l'intensité de la circulation. Cette information est surtout en fonction du nombre de véhicules lourds et de leur importance. Vis-à-vis chaque joint, nous avons indiqué la déflexion Benkelman correspondant aux voies étudiées. Cette variable semble avoir peu d'influence sur le pourcentage de bris. Ceci n'est pas surprenant puisque les critères de design de l'A.C.B.R. sont satisfaits. Selon les sections types R.T.C No 81-82-83, les voies ont été construites suivant les normes suivantes: 30 pouces de matériaux granulaires, 12 pouces de pierre 0 - 2½", 4 pouces de pierre 0 - 1" et 3 pouces de béton bitumineux.

Pour résumer on peut dire 34% des voies des échangeurs entre Drummondville et St-Hyacinthe sont fissurées à cause du revêtement, des fondations ou du gel. Si un groupe de ces voies n'avait subi aucun trafic, il y aurait probablement eu 27% de bris. Par contre sur les voies les plus chargées, le pourcentage des bris atteint 44%. Ces valeurs ne nous semblent pas anormales. Le phénomène du vieillissement, même sans circulation, a été étudié par l'A.C.B.R. à la suite de l'inventaire routier 1961. Par regression, il a été conclu que pour les chaussées ayant une capacité de support adéquate, la variable affectant le plus la chaussée était le vieillissement. Ce qui est surprenant est que la circulation semble avoir une certaine signification dans
