TRAVAUX D'ARBORICULTURE POUR DÉGAGER L'AIRE DE CIRCULATION DES CAMIONS

ROUTE 132

NEW CARLISLE

Résultat de l'inspection de juillet 1999

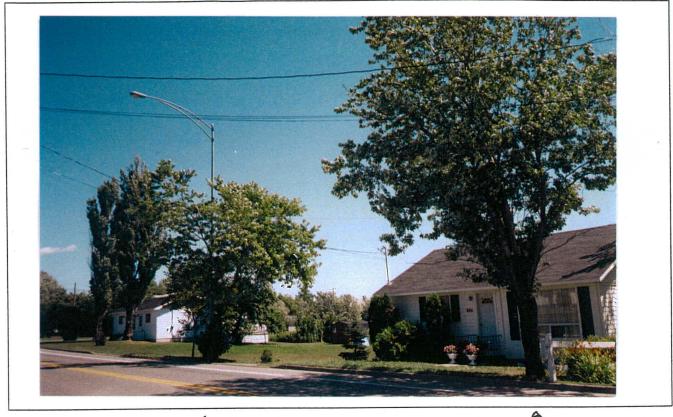
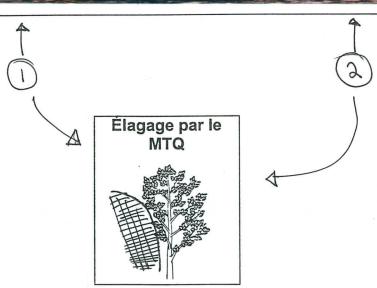
TELAGOGE DES REJETS
DE SOUCHES POUR L'ARBRE # 1

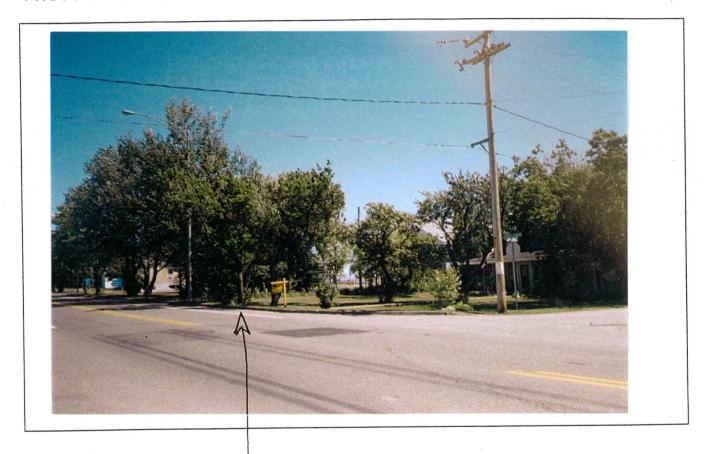
Route 132, côté SUD Numéro civique: ゐるる

PLUSIEURS BRANCHES MORTES À COUPER L'ÉTAT DE SANTÉ EST À VÉRIFIER

LELAGAGE DES BRANCHES MORTES ET DES REJETS DE SOUCHES

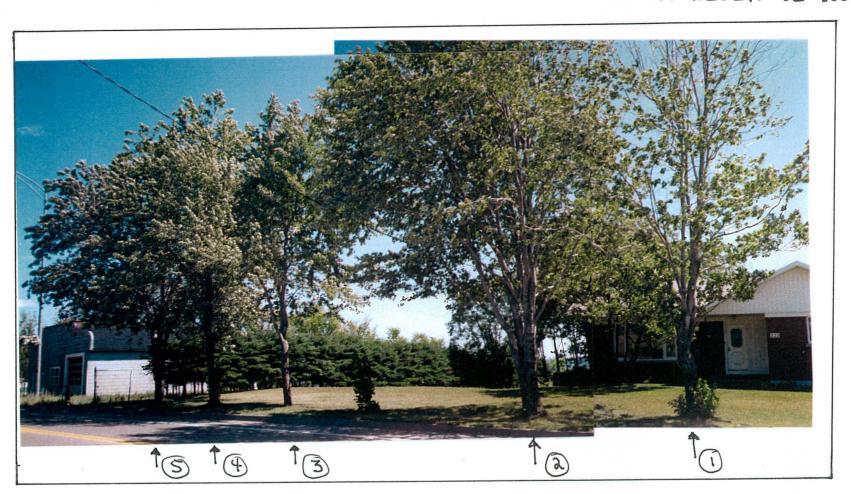
LOCALISATION:							
Route 132, côté SUD Numéro civique: よよよ							
Végétaux concernés : Maturité : ● Essence ACER ● 30 ans et + ● Quantité 5 O 10 à 30 ans							
SANTÉ DES VÉGÉTAUX :							
État de santé : • bonne • mauvaise Expertise supplémentaire à effectuer : • oui • non							
TRAVAUX D'ARBORICULTURE :							
Intervention d'Hydro-Québec : O oui non Branches nuisant à la circulation des camions : O oui non							
Ampleur des travaux d'arboriculture : faible moyenne forte							
TRAVAUX D'ABATTAGE :							
Identification des arbres à abattre : Raison nécessitant l'abattage :							
COMMENTAIRES:							
UN SEUL ARBRE AURA UN ÉLAGAGE PMPORTANT

+ ÉLAGAGE DES BRANCHES MORTES POUR L'ARBRE #1 ET DES REJETS DE SOUCHES

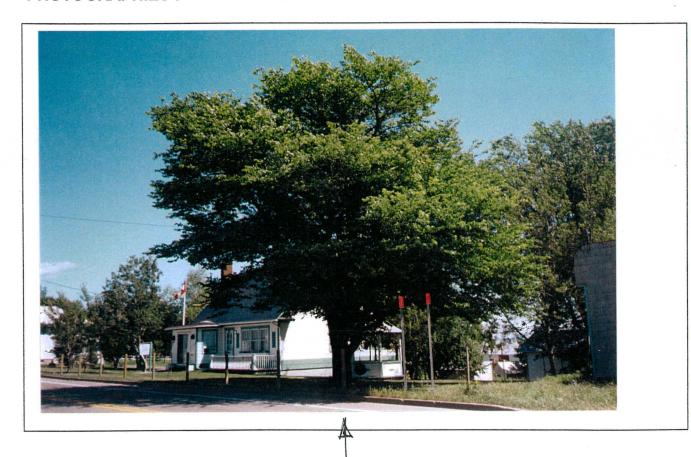
Route 132, côté SUD Numéro civique : 206

DE NOMBREUSES BRANCHES SERVIT TRICLÉES DU côté pe la route ce qui desiquicis revra LA STRUCTURE DE L'ARBRE

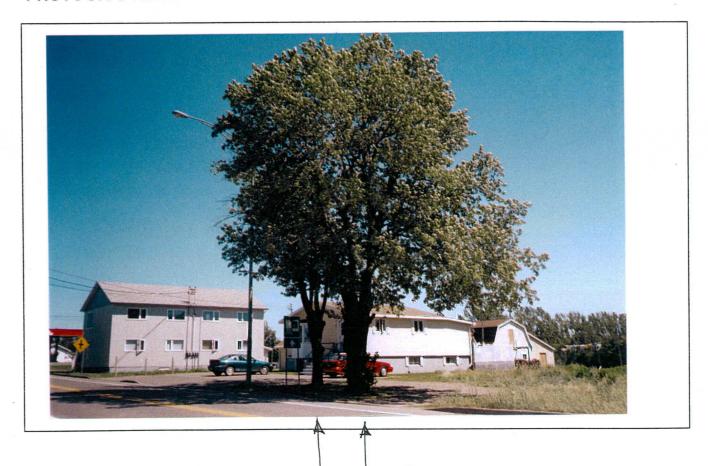
LOCALISATION:							
Route 132, côté SUD Numéro civique : 194							
Végétaux concernés :	i R	Ma		: 60 ans 10 à 30			
SANTÉ DES VÉGÉTAUX	(:						
État de santé Expertise supplémentaire	: à effectuer :	bonneoui	_	mauva non	ise		
TRAVAUX D'ARBORICU	ILTURE :						
Intervention d'Hydro-Quél Branches nuisant à la circ			oui oui	0	non non		
Ampleur des travaux d'art	ooriculture		faible moyer forte	nne			
TRAVAUX D'ABATTAGE	i:						
Identification des arbres à	abattre :						
Raison nécessitant l'abatt	age :						
COMMENTAIRES:						X	
DE NOMBREUSES B	eanches	SERONT	TAIL	(ées	DU	côté

DE LA ROUTE CE QUI DÉSIQUILIBRERA LA

STRUCTURE DE L'ARBRE

ELAGAGE DES REJETS DE SOUCHES DE L'ARBRE # 1

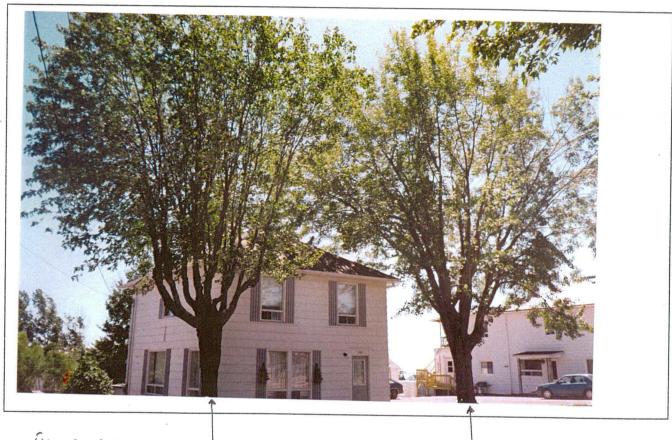
LOCALISATION:
Route 132, côté SUD Numéro civique : 178
Végétaux concernés : Maturité : • Essence ACER ET FRAXÎNUS ② 30 ans et + • Quantité 2 ○ 10 à 30 ans
SANTÉ DES VÉGÉTAUX :
État de santé : • bonne • o mauvaise Expertise supplémentaire à effectuer : • oui • non
TRAVAUX D'ARBORICULTURE :
Intervention d'Hydro-Québec : O oui non Branches nuisant à la circulation des camions : O oui non
Ampleur des travaux d'arboriculture : faible O moyenne forte
TRAVAUX D'ABATTAGE :
Identification des arbres à abattre :
Raison nécessitant l'abattage :
COMMENTAIRES:
L'ÉLAGAGE LE PLUS IMPORTANT EST

EXÉCUTÉ SUR L'ÉRABLE

ELAGAGE LE PLUS 9 MPORTANT

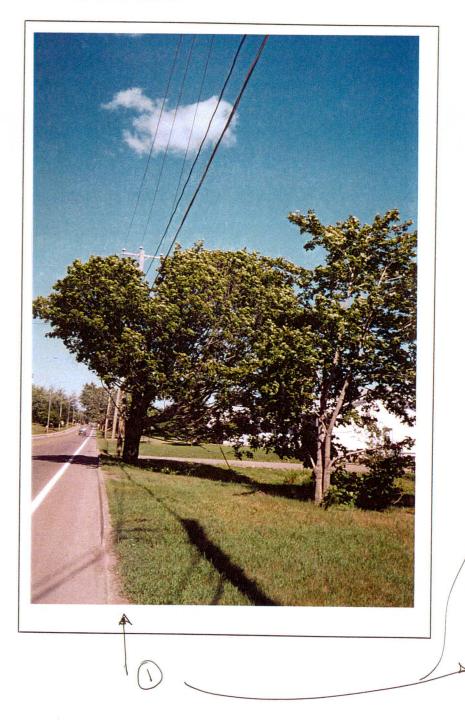
LOCALISATION:	
Route 132, côté SUD Numéro civique : SO	
Végétaux concernés : Essence ACER Quantité	Maturité : 30 ans et + 10 à 30 ans
SANTÉ DES VÉGÉTAUX :	
État de santé : • bonr Expertise supplémentaire à effectuer : • oui	ne O mauvaise O non
TRAVAUX D'ARBORICULTURE :	
Intervention d'Hydro-Québec : Branches nuisant à la circulation des camions :	oui O non oui O non
Ampleur des travaux d'arboriculture :	O faible moyenne O forte
TRAVAUX D'ABATTAGE :	
Identification des arbres à abattre : Raison nécessitant l'abattage :	
COMMENTAIRES:	
LA STRUCTURE DE L'ABBRE E DÉSIQUILIBRÉE DE FAGON	IMPORTANTE

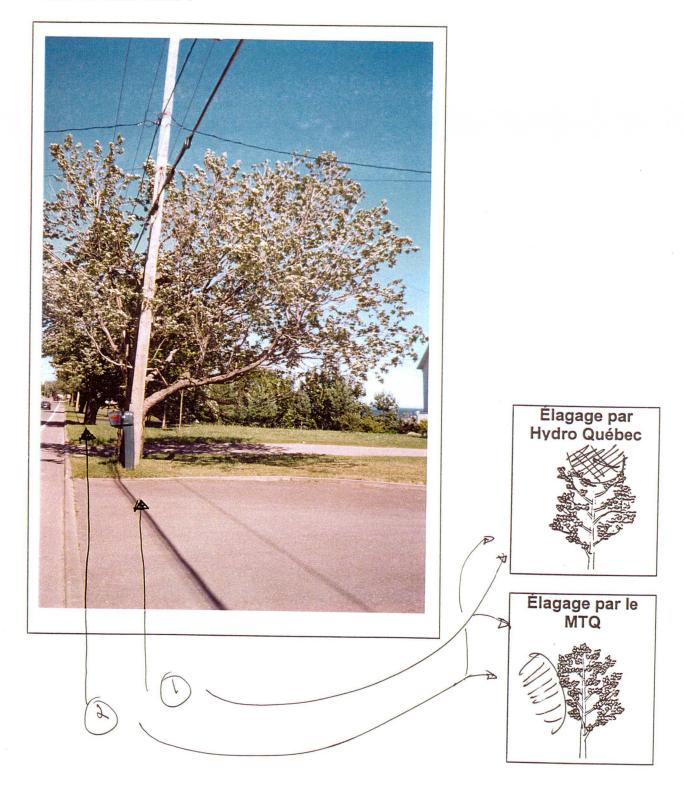
Route 132, côté SUD Numéro civique : 86

LA STRUCTURE DES L'ARBRE EST DEJA TRÈS DÉSIQUILIBRÉE. VALIDER L'ETAT DE SANTE DE L'ARBRE LOLALISE PRÈS DE L'ACCÈS.

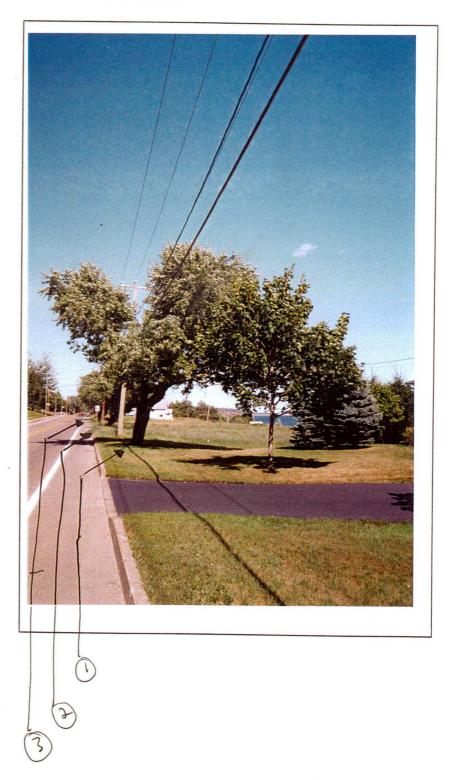
LOCALISATION:	
Route 132, côté SUD Numéro civique : 84	
Végétaux concernés :	Maturité : © 30 ans et + O 10 à 30 ans
SANTÉ DES VÉGÉTAUX :	
État de santé : bor Expertise supplémentaire à effectuer : oui	nne O mauvaise O non
TRAVAUX D'ARBORICULTURE :	
Intervention d'Hydro-Québec Branches nuisant à la circulation des camions	: O oui O non : O oui O non
Ampleur des travaux d'arboriculture	O faiblemoyenneo forte
TRAVAUX D'ABATTAGE :	
Identification des arbres à abattre :	
Raison nécessitant l'abattage :	
COMMENTAIRES :	
DÉSIQUILIBRE IMPORTANT DANS	CA STUDIES

DES ARBRES À CAUSE DE L'ÉLAGAGE

D'HYD RO-QUEBEC

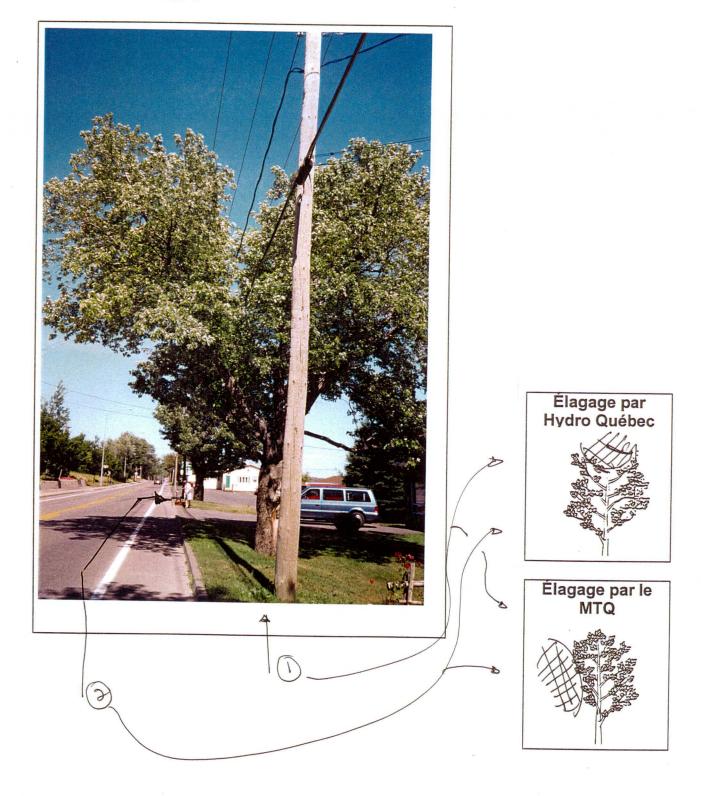
LOCALISATION:		
Route 132, côté SUD Numéro civique : 74		
Végétaux concernés :	Maturité : 30 ans et + 10 à 30 ans	
SANTÉ DES VÉGÉTAUX :		
État de santé : 6 bonne O mauvaise Expertise supplémentaire à effectuer : O oui 6 non		
TRAVAUX D'ARBORICULTURE :		
Intervention d'Hydro-Québec Branches nuisant à la circulation des c	: oui O non amions : oui O non	
Ampleur des travaux d'arboriculture	O faibleo moyenneO forte	
TRAVAUX D'ABATTAGE :		
Identification des arbres à abattre :		
Raison nécessitant l'abattage :		
COMMENTAIRES :

DÉSÍQUÍCIRRE IMPORTANT DE LA STRUCTURE DES ARSRES À CAUSE DE L'ÉLAGAGE D'HYDRO-QUÉBEC

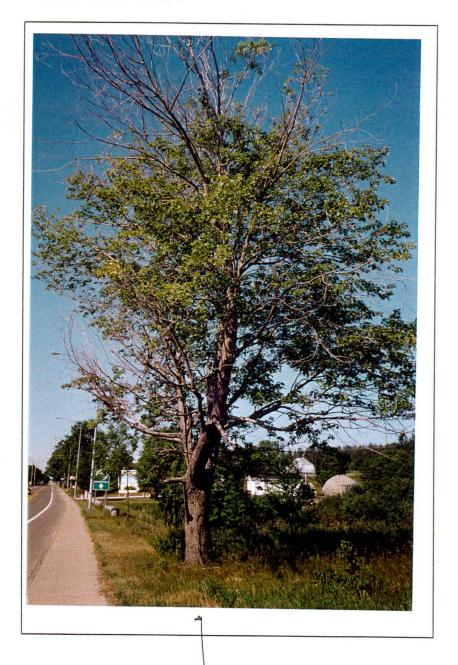
LOCALISATION:		
Route 132, côté S UD Numéro civique: 24		
Végétaux concernés : Ma ■ Essence ACER ■ Quantité	turité :	
SANTÉ DES VÉGÉTAUX :		
État de santé : O bonne mauvaise Expertise supplémentaire à effectuer : O oui O non		
TRAVAUX D'ARBORICULTURE :		
Branches nuisant à la circulation des camions : Ampleur des travaux d'arboriculture : O		
TRAVAUX D'ABATTAGE :		
Identification des arbres à abattre : Raison nécessitant l'abattage :		
COMMENTAIRES:		
ARBRE QUI POURRAIT ÊTRE	A B DTTO

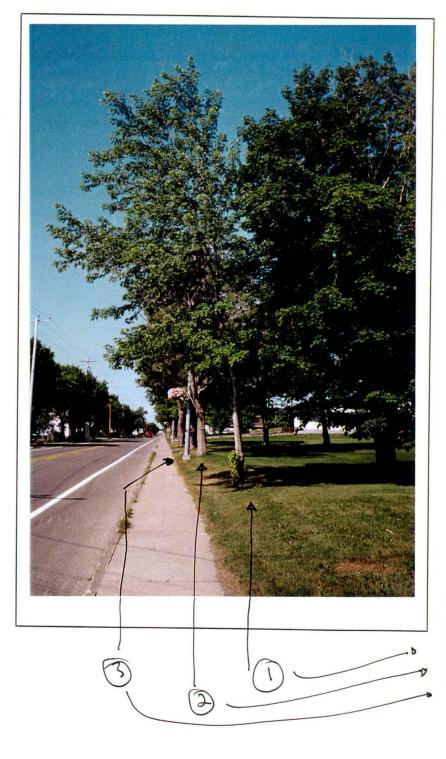
Route 132, côté いっぺゃ Numéro civique: 45

Identification des arbres à abattre : L'ARSRE DU CENTRE

Raison nécessitant l'abattage: MOUVAIS ETAT DE SANTÉ

L'ARBRE DU CENTRE EST PROBABLEMENT À ABATTRE

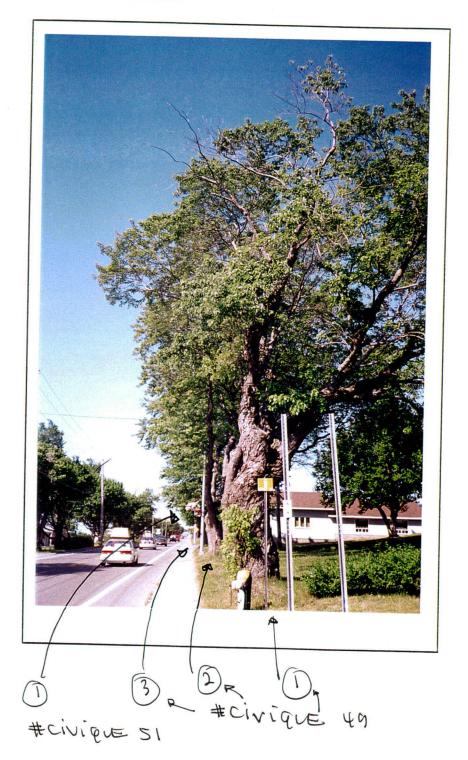
ENCEVEMENT DES BRANCHES MORTES

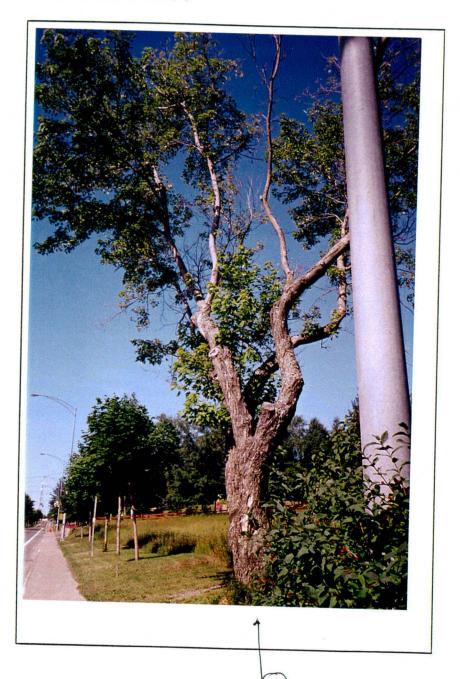
ENLEVEN OUT DES BRANCHES MORTES

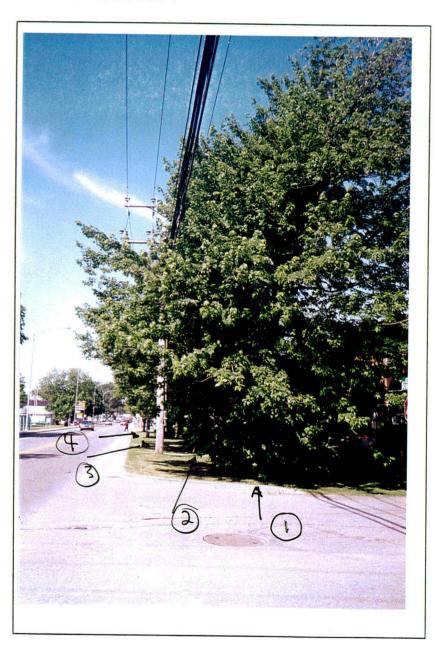
LOCALISATION:
LOCALISATION.
Route 132, côté かりたり Numéro civique: 130
Végétaux concernés : Maturité : • Essence ▷□□□ 30 ans et + • Quantité □ 10 à 30 ans
SANTÉ DES VÉGÉTAUX :
État de santé : @ bonne O mauvaise Expertise supplémentaire à effectuer : O oui @ non
TRAVAUX D'ARBORICULTURE :
Intervention d'Hydro-Québec : oui O non Branches nuisant à la circulation des camions : oui O non Ampleur des travaux d'arboriculture : offaible O moyenne O forte
TRAVAUX D'ABATTAGE :
Identification des arbres à abattre : Raison nécessitant l'abattage :
COMMENTAIRES:
REJETS DE SOUCHES À ÉLAGUER

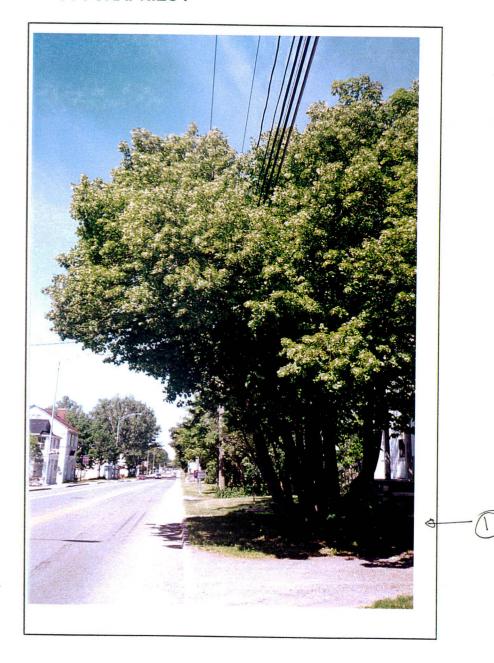
LOCALISATION:	
Route 132, côté NORD Numéro civique : 143	
Végétaux concernés :	Maturité : © 30 ans et + O 10 à 30 ans
SANTÉ DES VÉGÉTAUX :	
État de santé : Expertise supplémentaire à effectuer : O	bonne O mauvaise oui O non
TRAVAUX D'ARBORICULTURE :	
Intervention d'Hydro-Québec Branches nuisant à la circulation des cami	: O oui O non ions : O oui O non
Ampleur des travaux d'arboriculture	: O faible moyenne forte
TRAVAUX D'ABATTAGE :	
Identification des arbres à abattre : Raison nécessitant l'abattage :	
COMMENTAIRES :	
ARBRE ON TALLE
