Autoroute 40 Cap-de-la-Madeleine

Projet no 20-6373-9501

Étude de la
contamination de la
nappe aquifère par les
sels déglaçants

Rapport

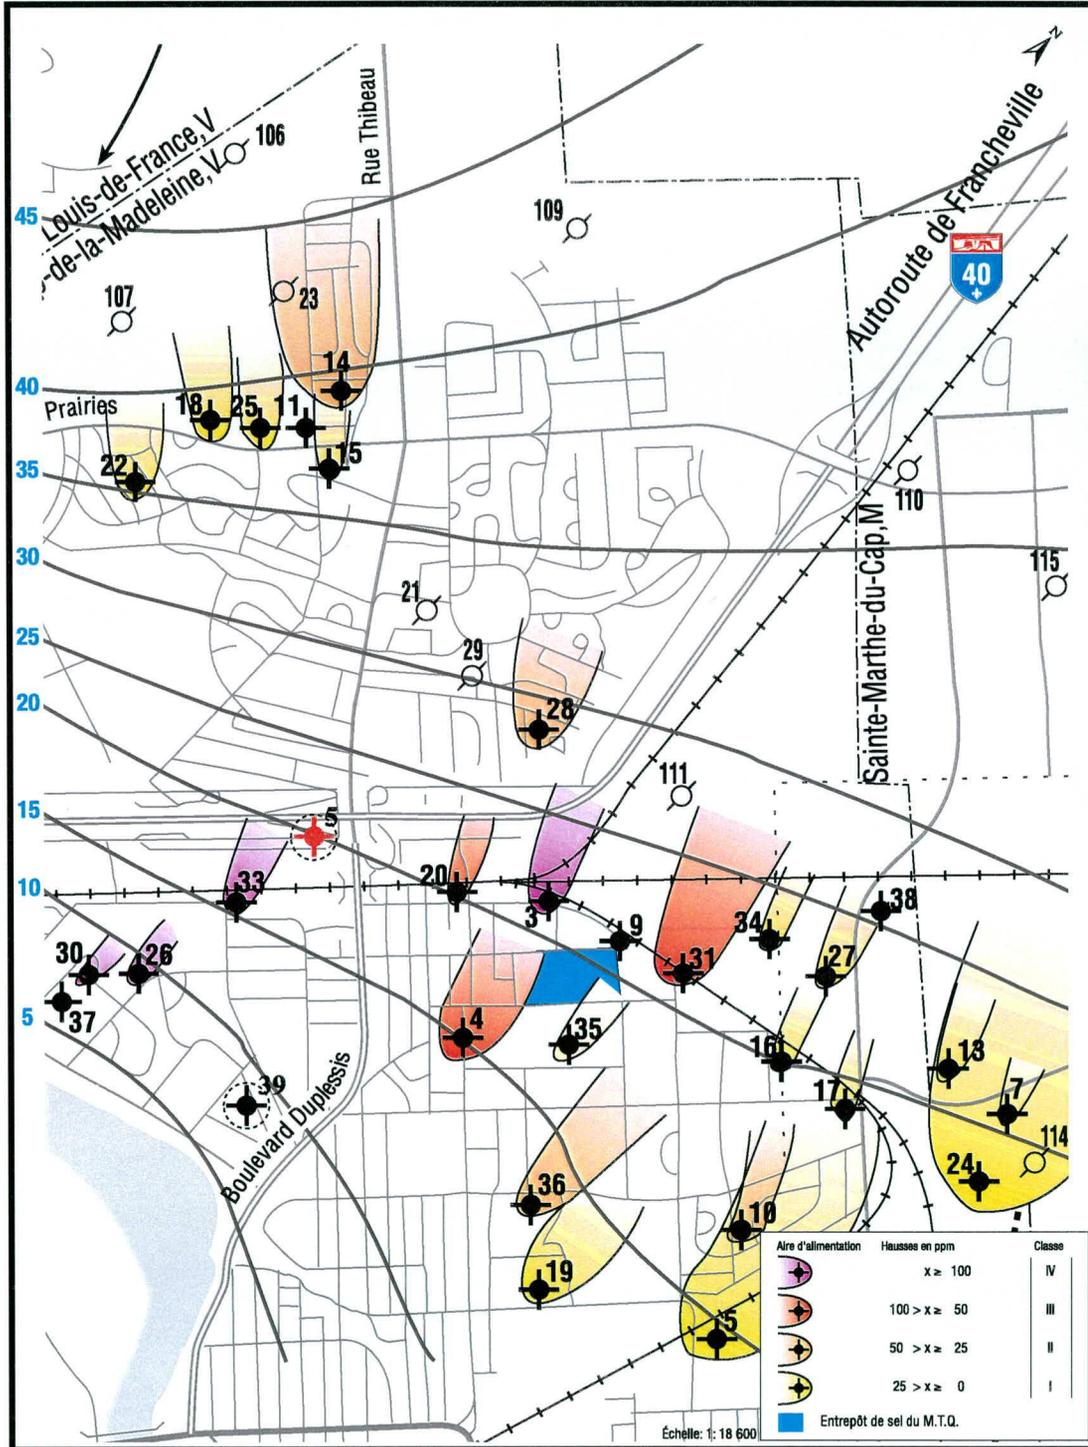
Figure 7.1 Aires de réalimentation par classes de hausses entre 1983 et 1994

Il est difficile de dire avec certitude d'où vient la contamination de ce puits. La zone de recharge de ce puits s'étend dans le secteur résidentiel. La contamination peut provenir soit de la neige contaminée poussée sur les terrains, soit des fuites du réseau d'égouts pluviaux.

L'aire d'alimentation du puits 38 est alignée avec la rue Saint-Maurice. Étant donné que des puits moins contaminés se trouvent entre celui-ci et le puits 31, on peut penser qu'une source distincte agit sur le puits 38. C'est pourquoi la rue Saint-Maurice est mise en cause ici.

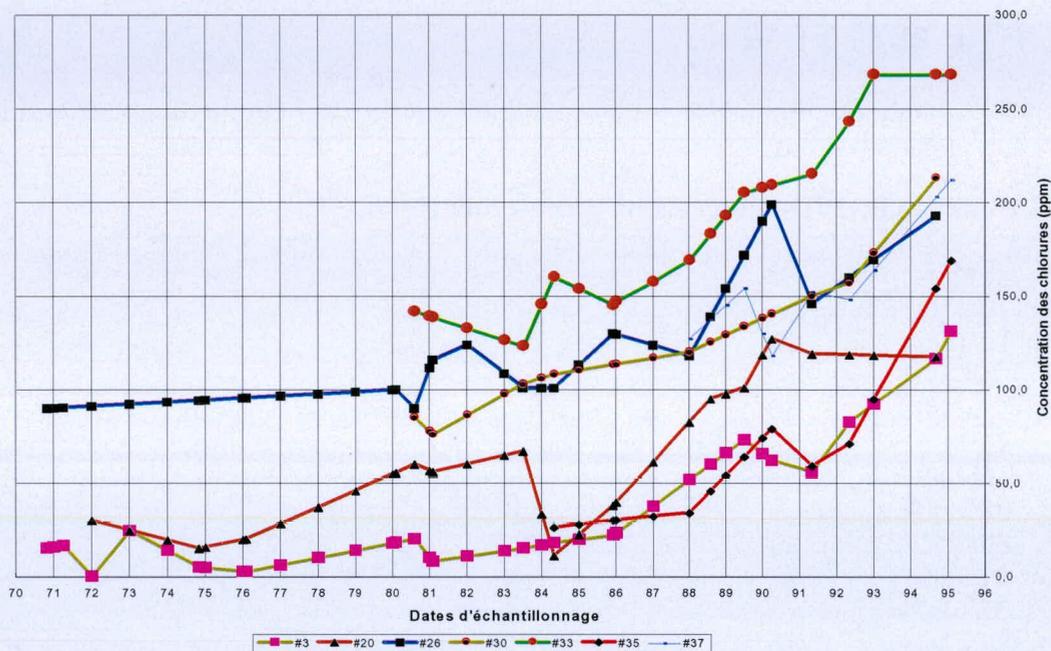
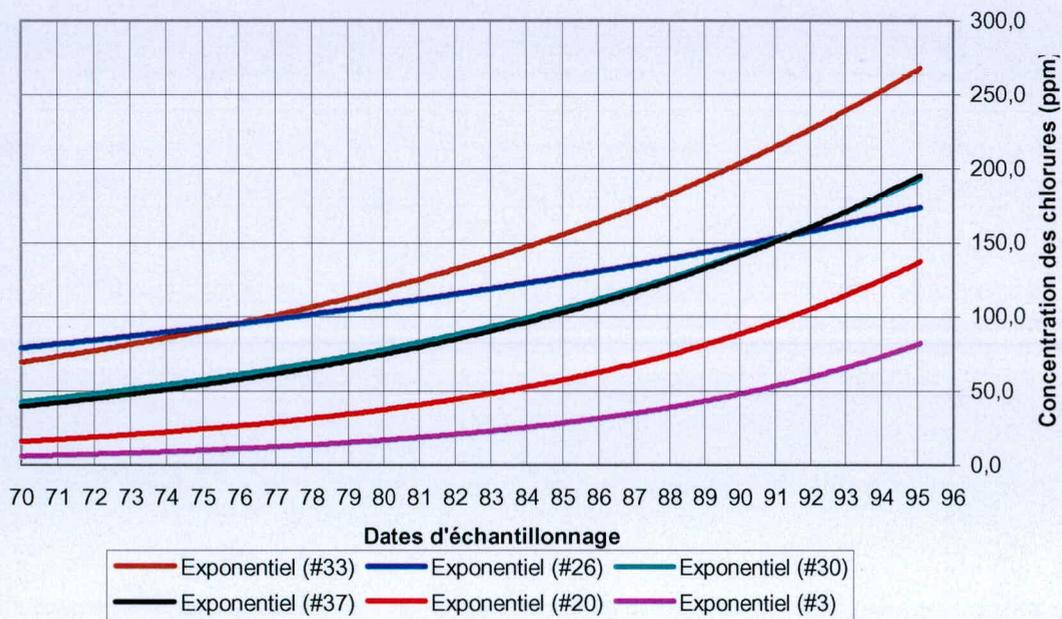
Figure 8.1 Variations annuelles de la concentration en chlorure entre 1970 et 1995

Tous les puits montrent une augmentation de la concentration en chlorure entre 1970 et 1995. Cette augmentation est de type exponentiel.

Si la tendance observée dans l'accroissement de la concentration en chlorure (fonction exponentielle) se maintient, il est permis de prédire que d'ici 1999, les puits 33, 30, 37, 26, 35 et 3 dépasseront la recommandation canadienne pour cette substance dans l'eau potable. Le puits 20 atteindra ce seuil pour sa part quelques années plus tard.

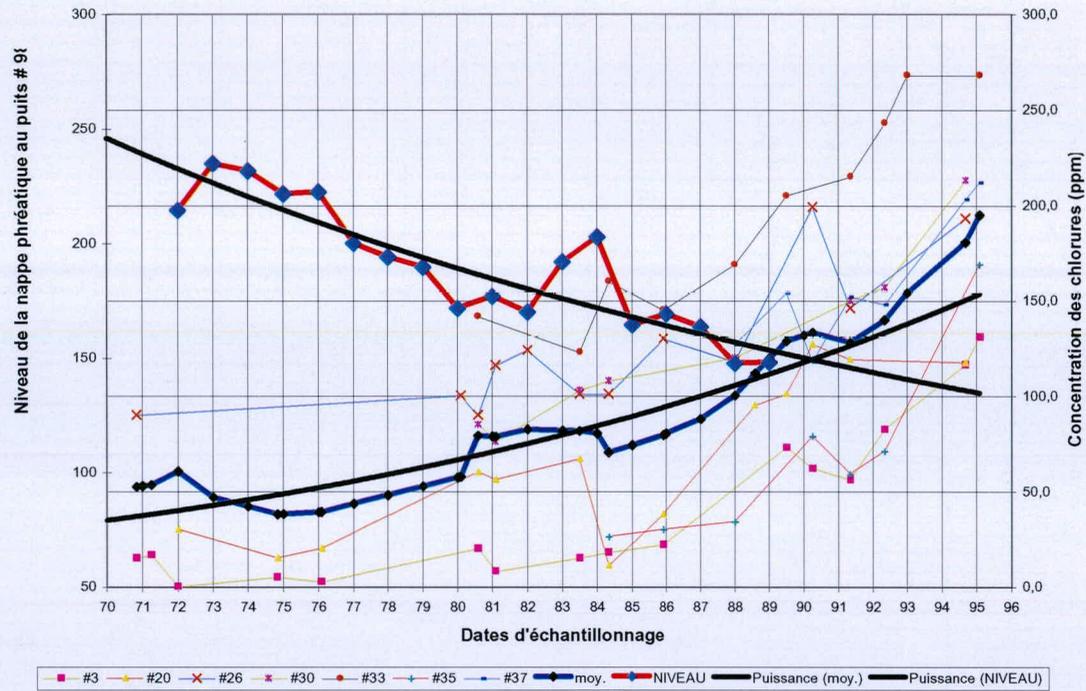
Figure 11.3 Corrélation entre le niveau de la nappe et la concentration en chlorure et courbes de tendance de ces 2 phénomènes

La Figure 11.3 montre la corrélation qui existe entre le niveau de la nappe et la moyenne des concentrations de chlorure dans les 7 puits étudiés. Entre les deux phénomènes il existe une relation inverse qu'illustre la courbe de tendance. Plus le niveau de la nappe s'abaisse, plus la concentration en chlorure s'élève. L'établissement d'une relation de cause à effet ne peut être établi de facto à la suite de cette constatation mais tout porte à croire que ces deux phénomènes sont reliés.

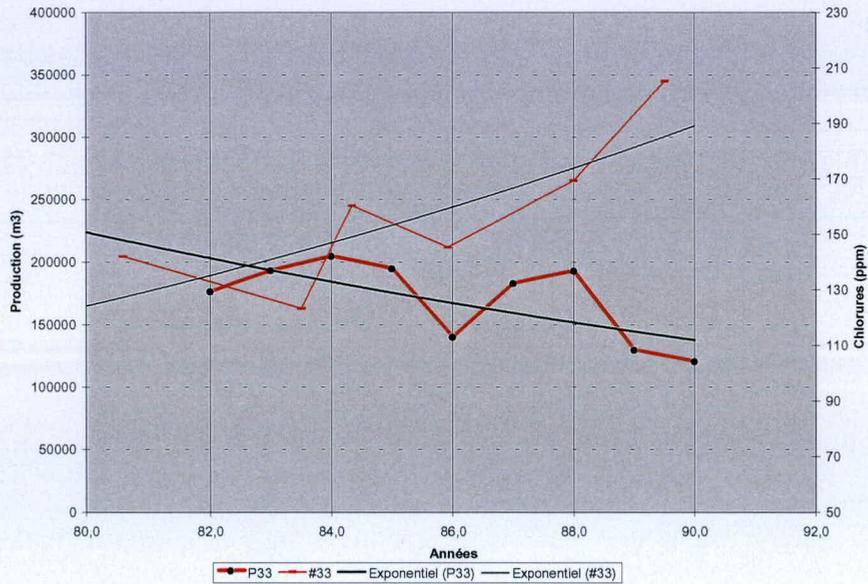
Figure 12.5 Corrélation entre la production du puits # 33 et sa concentration en chlorure

Le même phénomène est observé dans le puits 33 dont on peut voir les courbes à la Figure

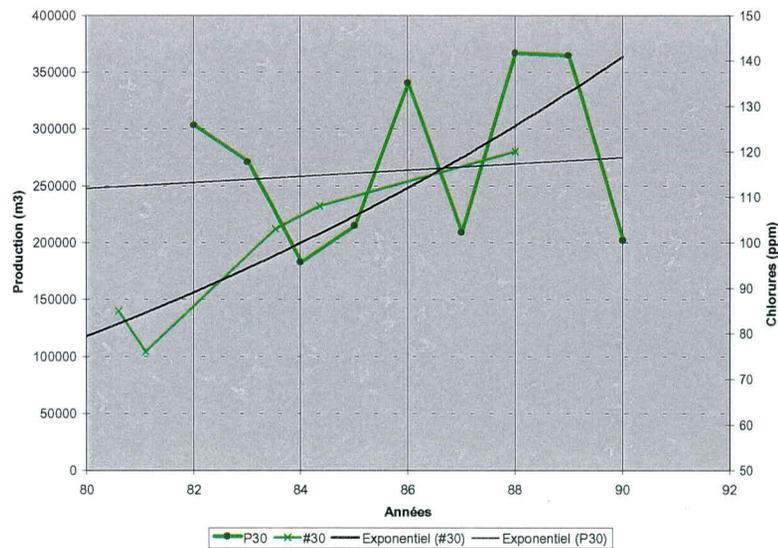
Figure 12.6 Corrélation entre la production du puits # 30 et sa concentration en chlorure

Dans le puits 30, la situation est quelque peu différente. Il y a un accroissement de la contamination et il se fait de façon plutôt linéaire. La production quant à elle fluctue beaucoup

d'une année à l'autre. On ne peut donc pas dire qu'il existe de relation entre la fluctuation annuelle des pompages et la contamination. Toutefois, à l'inverse des puits 26 et 33, les courbes de tendance des deux phénomènes vont dans le même sens c'est à dire que la production a une légère tendance à la hausse tout comme la contamination comme on peut le voir à la Figure 12.6.

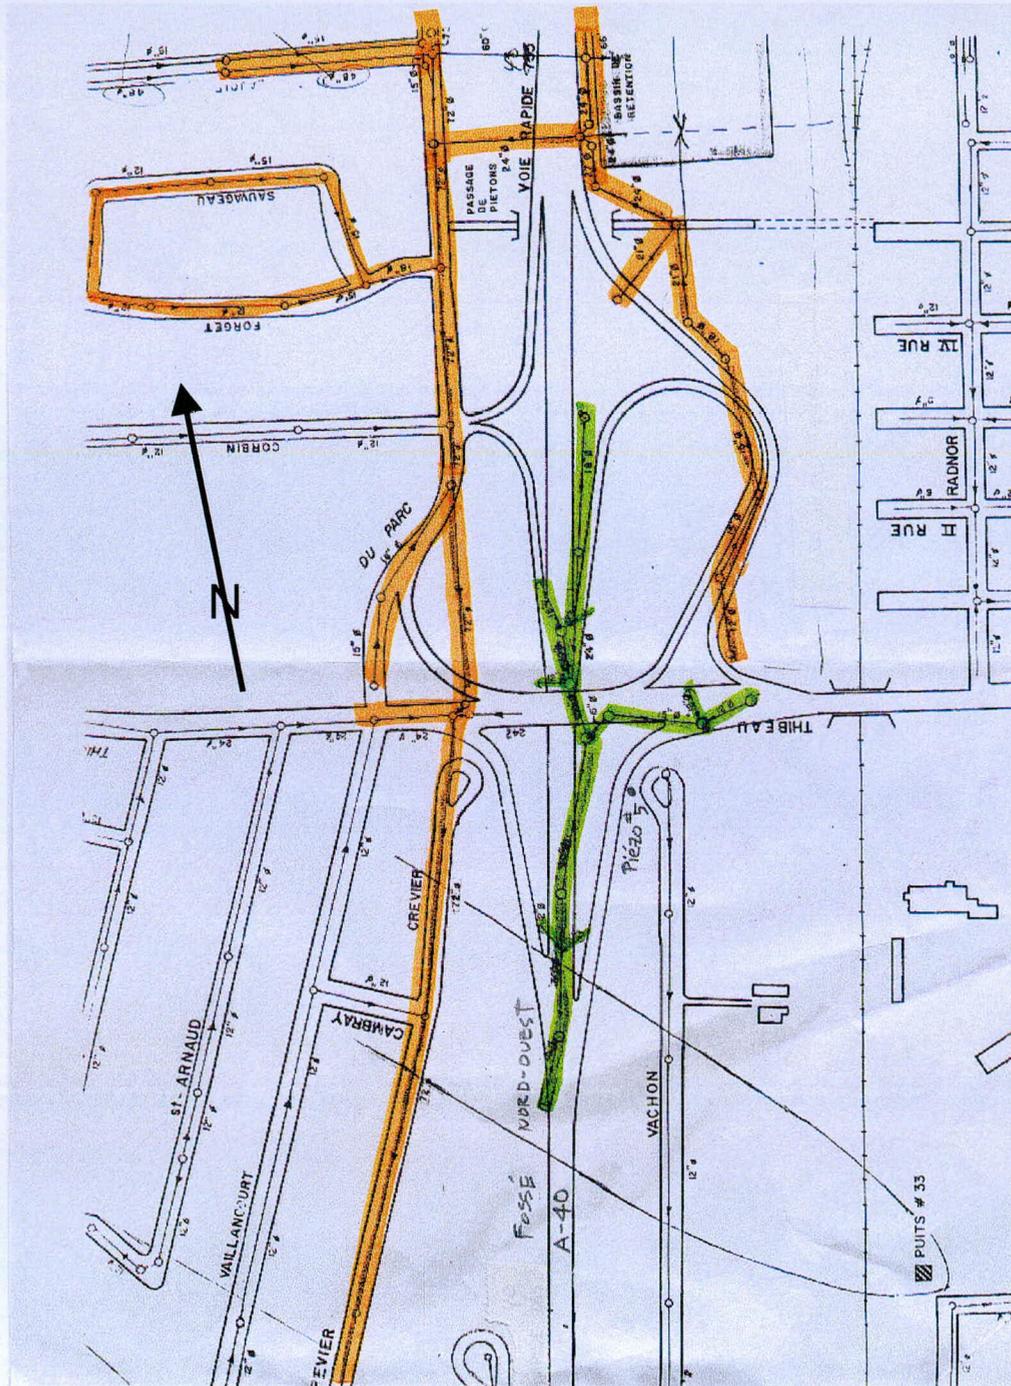
Figure 13.3 Plan du système de drainage fermé de l'échangeur Thibeau

Deux causes agissent probablement en synergie pour expliquer la forte concentration observée : la charge plus élevée à l'ouest de l'échangeur Thibeau et le fait qu'une partie des eaux en provenance du drainage fermé s'écoule dans le fossé au coin nord-ouest de cet échangeur

L'idée de réaliser des test d'étanchéité des conduites a déjà été étudiée. À l'aide de ballons, les conduites seraient bloquées aux endroits appropriés et par la suite, une quantité connue d'eau y serait déversée à partir d'un camion citerne. Des mesures de l'abaissement du niveau de l'eau nous donnerait une idée de l'importance des infiltrations dans le sol. L'état des conduites pourrait en même temps être évalué afin de savoir s'il y a des bris. Cet examen pourrait être réalisé avec l'aide d'une caméra vidéo.

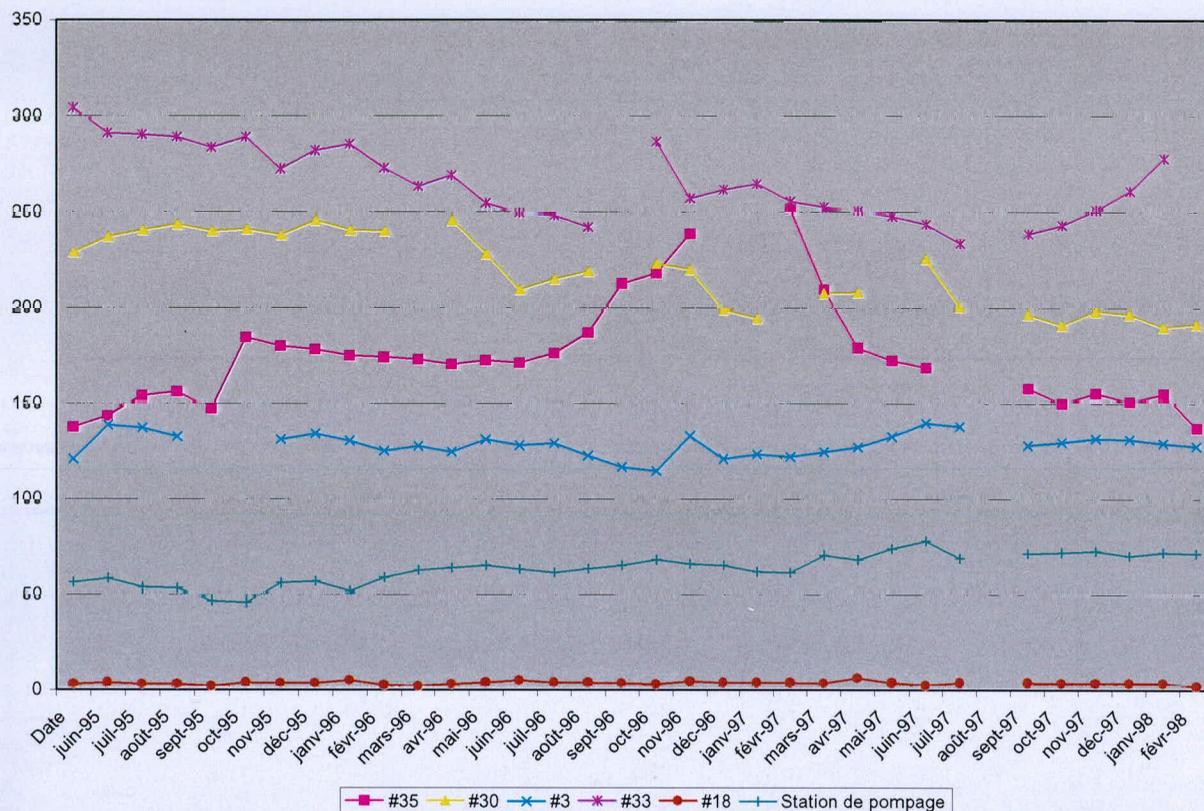
Figure 16.1 Évolution de la concentration des chlorures entre juin 95 et mars 98

L'analyse du tableau et du graphique précédent montre que la situation est demeurée plutôt stable depuis 1994. Les concentrations ont légèrement baissé dans les puits à une exception près. Le puits #35 situé près de l'entrepôt accuse une hausse subite entre septembre 96 et mai 97 pour revenir à son niveau antérieur. Cela correspond probablement aux travaux de désaffectation de l'entrepôt. Il suffira de vérifier les dates. Le puits passe par un maximum jamais atteint avec une concentration en chlorure de 304 ppm.

La concentration très élevée du piézomètre # 5 et du puits # 33 pourrait être expliquée par deux facteurs; la configuration en déblai de l'autoroute et la présence de l'échangeur Thibeau. L'autoroute, on l'a vu, agit comme un drain, entraînant préférentiellement les eaux de percolation en provenance de cette brèche dans les sables. Il entraîne et dirige les eaux interceptées vers le bas de la pente en direction du Saint-Maurice. L'échangeur Thibeau à cause de la longueur de ses bretelles constitue une charge importante de sels.

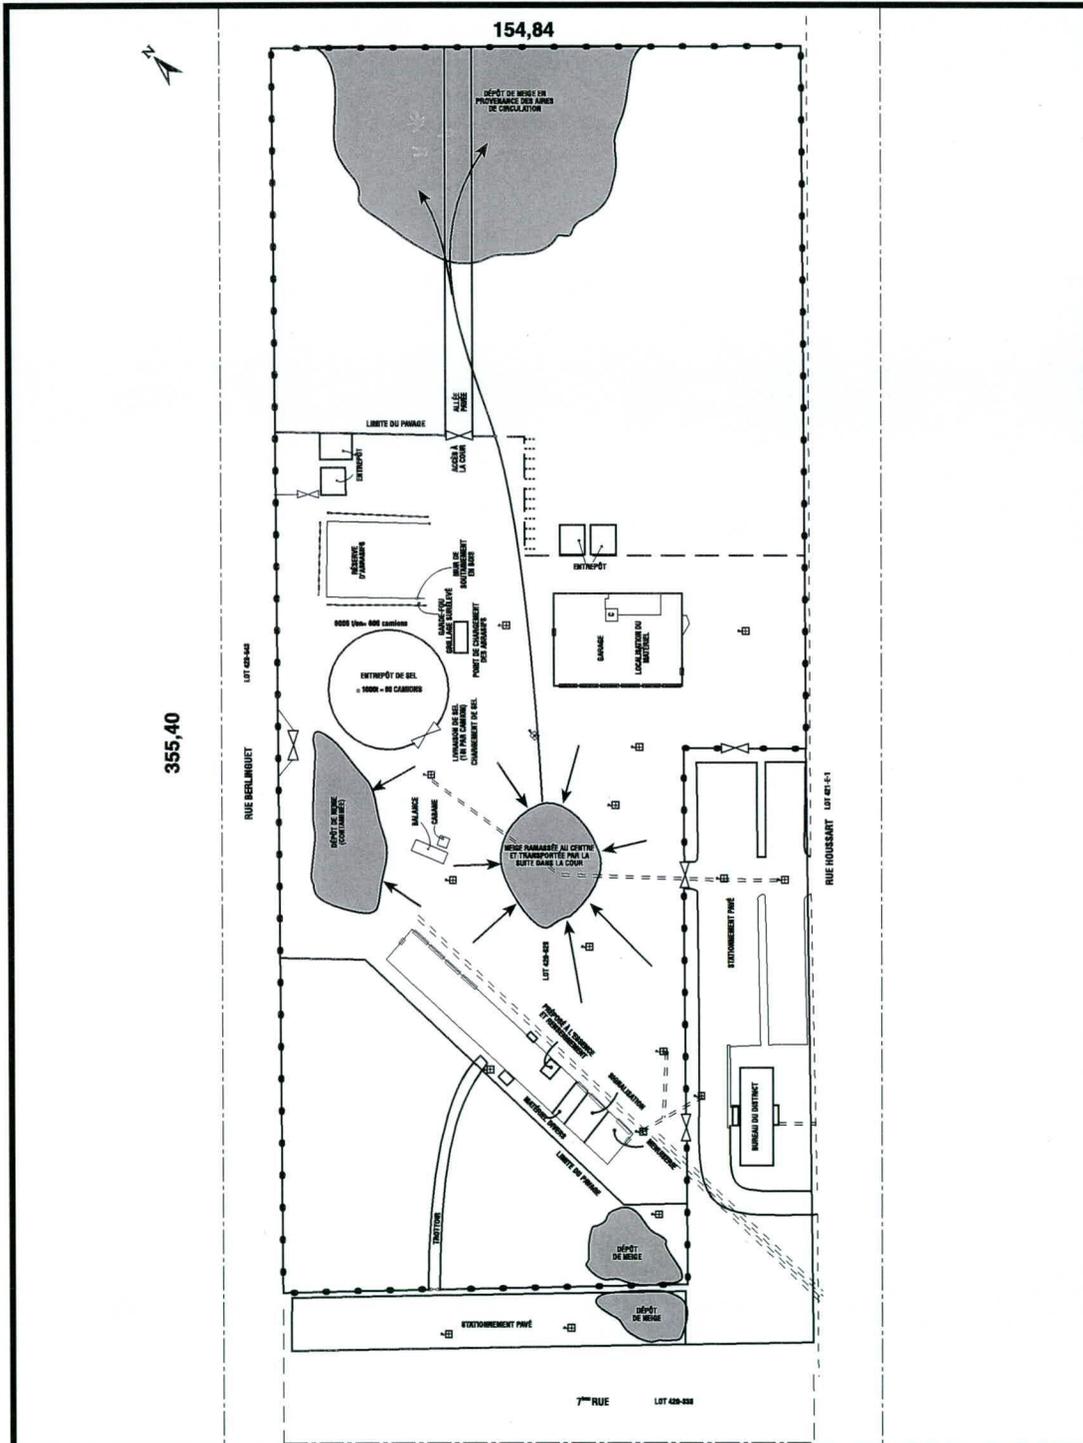
Figure 16.2 Opérations à l'entrepôt de sel du MTQ

L'entrepôt de sel du MTQ quant à lui est vraisemblablement la cause première de la contamination du puits 35.
