## Programme quinquennal de protection des berges, Gaspésie-Îles-de-la-Madeleine

Document d'appui à une demande de soustraction à la procédure d'évaluation et d'examen  
des impacts sur l'environnement pour la réalisation de quatre projets d'intervention d'urgence.

**MINISTÈRE DES TRANSPORTS  
DIRECTION GÉNÉRALE DE QUÉBEC ET DE L'EST**

**MAI 1997**

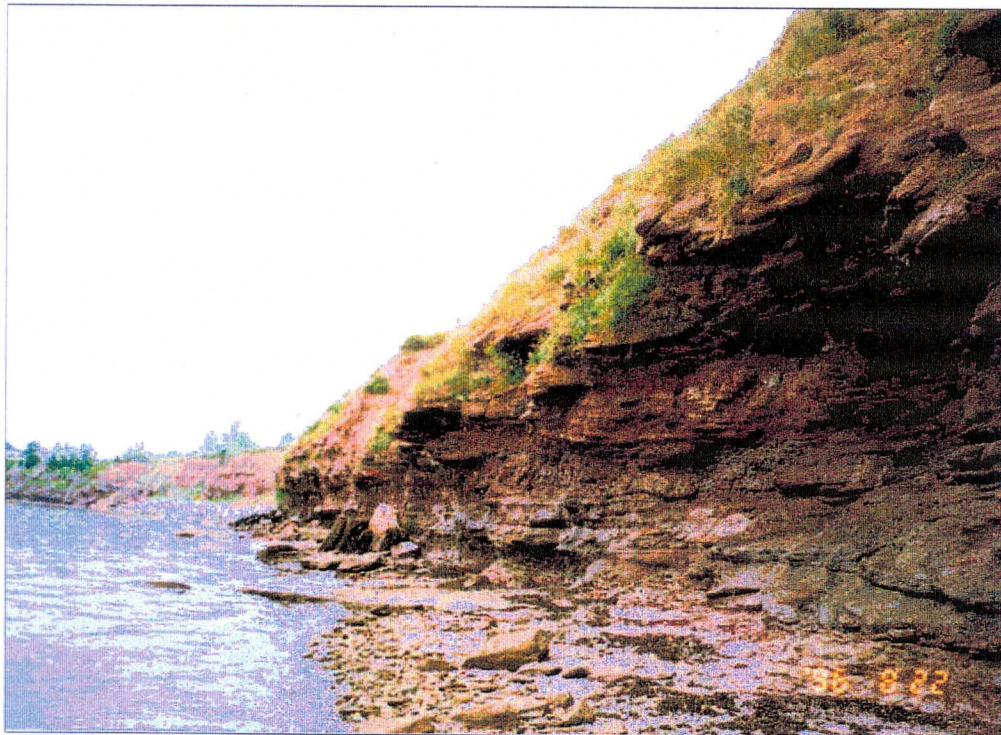
Vide d'érosion créé à la base de la falaise \_\_\_\_\_ 10

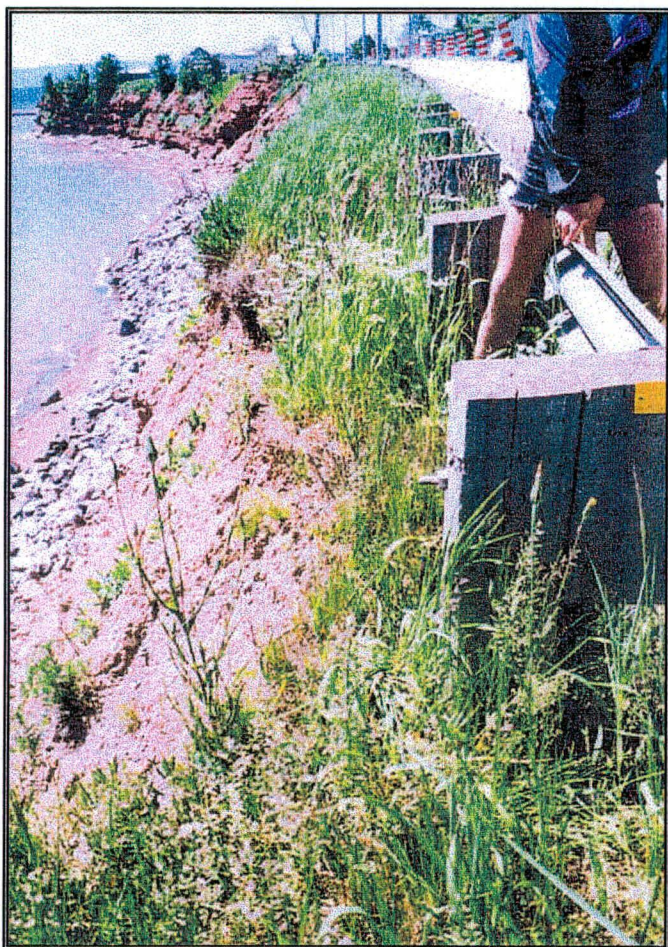
L'espace disponible entre la route 132 et le sommet de la falaise est maintenant très restreint à cause de l'avancement de l'érosion ( photo 2.1).

**Photo2.1 : Érosion en sommet de talus, ch. 0+250. Un mur de soutènement sera construit dans ce secteur.**

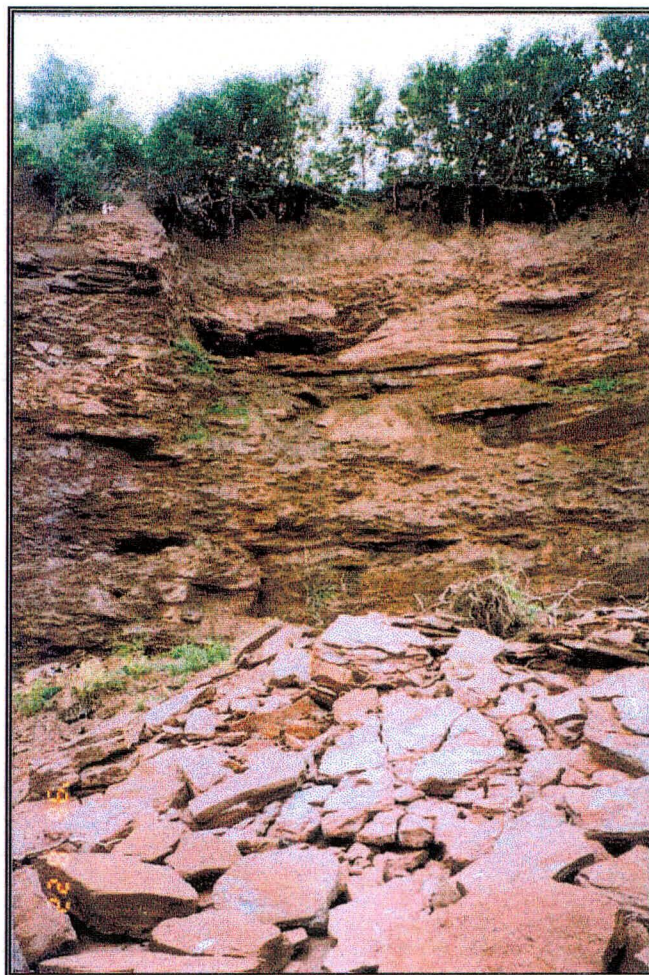
**Photo 2.2 : Écroulement à l'ouest du viaduc de la voie ferrée.**

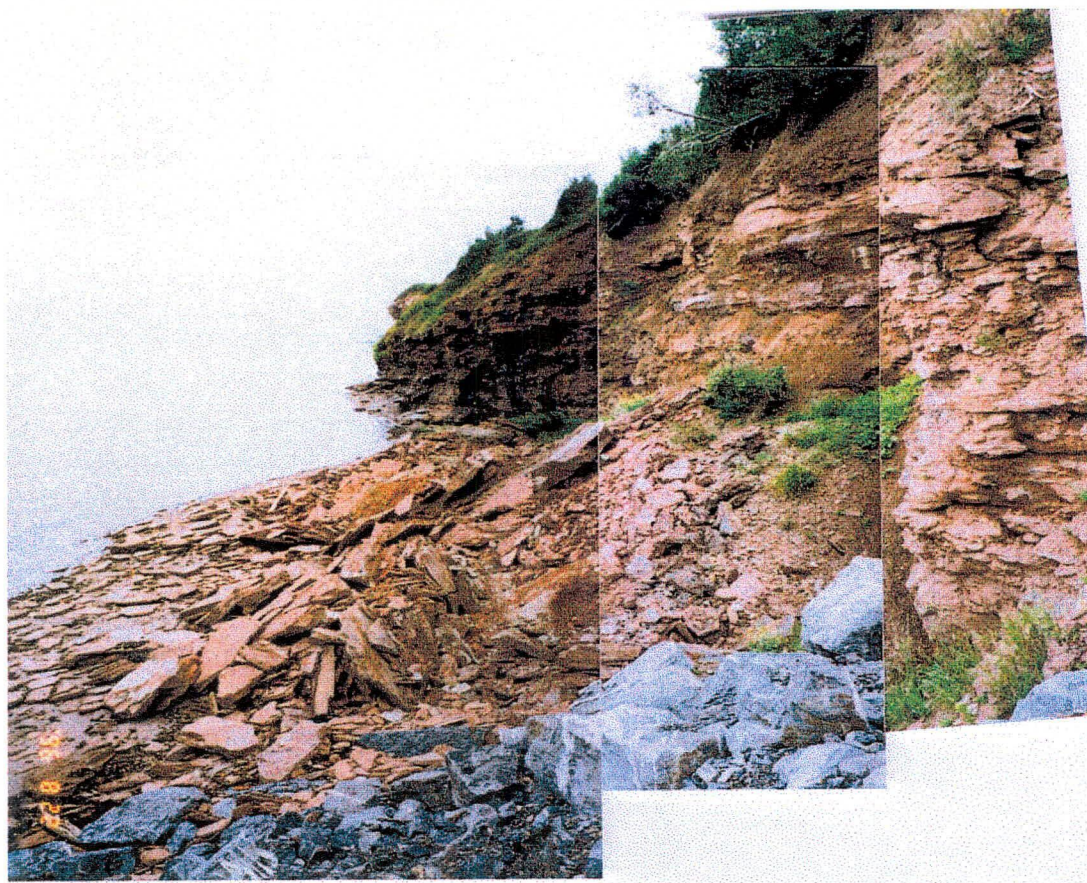
**Photo 2.3 : Vue des matériaux d'éboulis de l'éroulement à l'ouest du viaduc de la voie ferrée .**

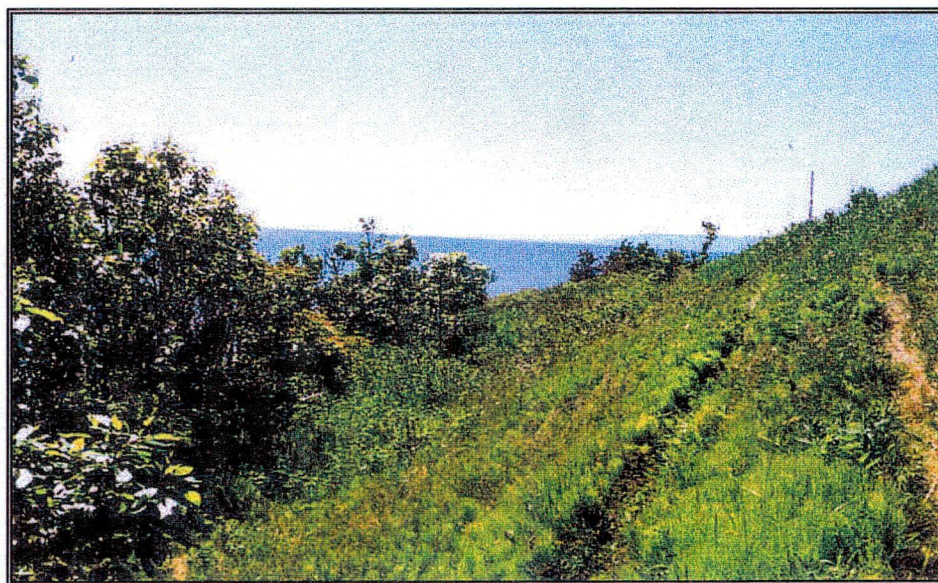
**Photo 2.4 : Sommet du talus au droit de l'éroulement et remblai de la route 132.**

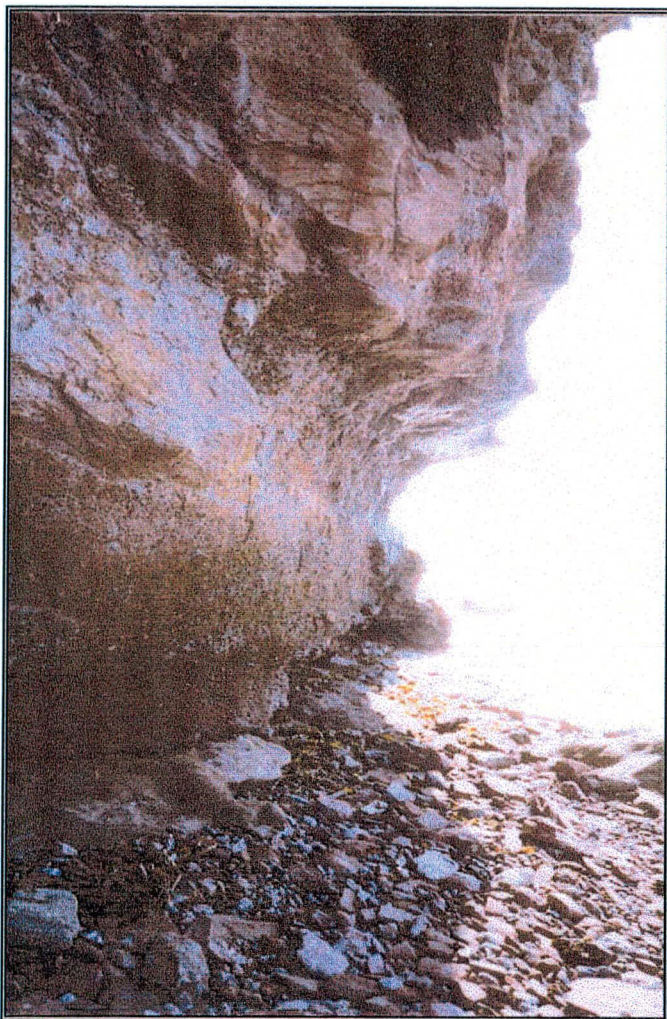
**Photo 2.5 : Vide d'érosion à la base de la falaise.**

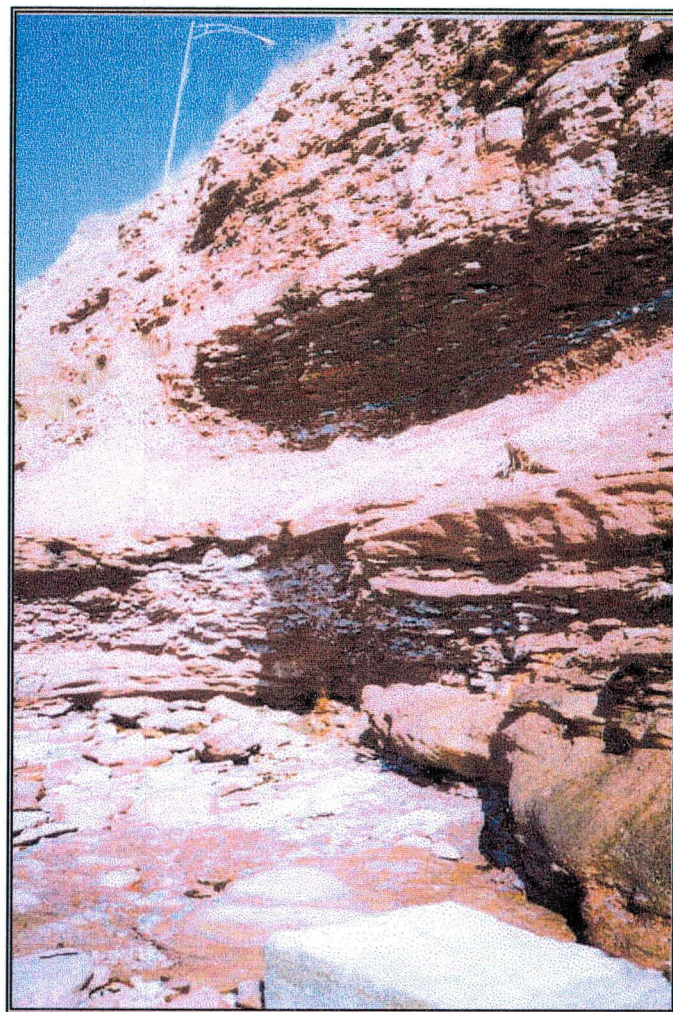
**Photo 2. 6 : Vide d'érosion et surplomb dans la partie supérieure de la falaise.**

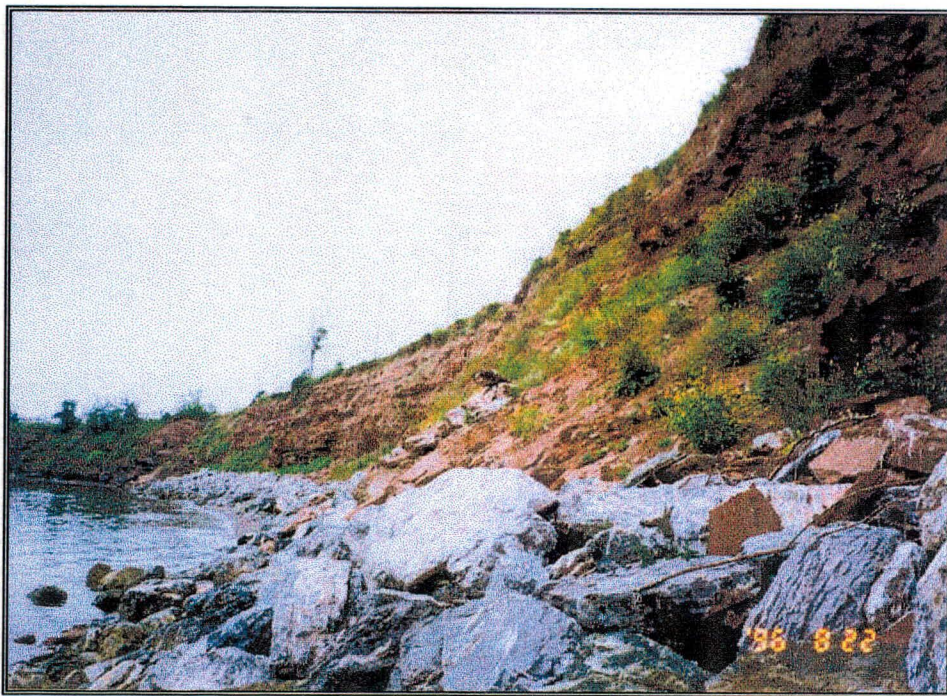
**Photo 2.7 : Matériaux d'éboulis reposant sur l'enrochement de 1992.**

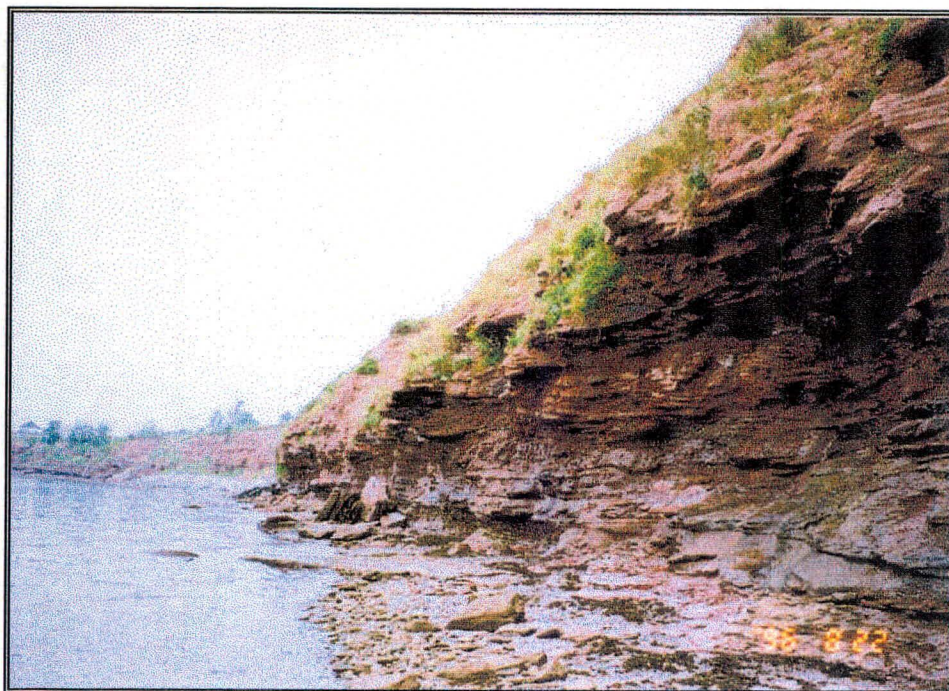
**Photo 2.8 : Vides d'érosion à la base de la falaise et surplombs dans le secteur qui reste à protéger par un enrochement.**

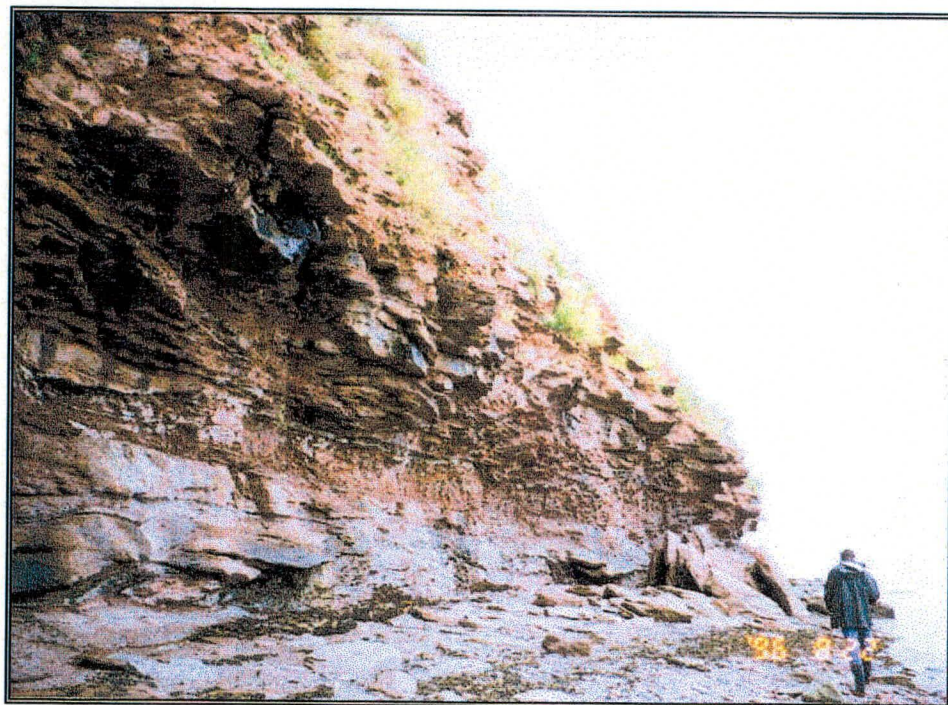
**Photo 2.9 : Vides d'érosion à la base de la falaise et surplombs dans le secteur qui reste à protéger par un enrochement.**

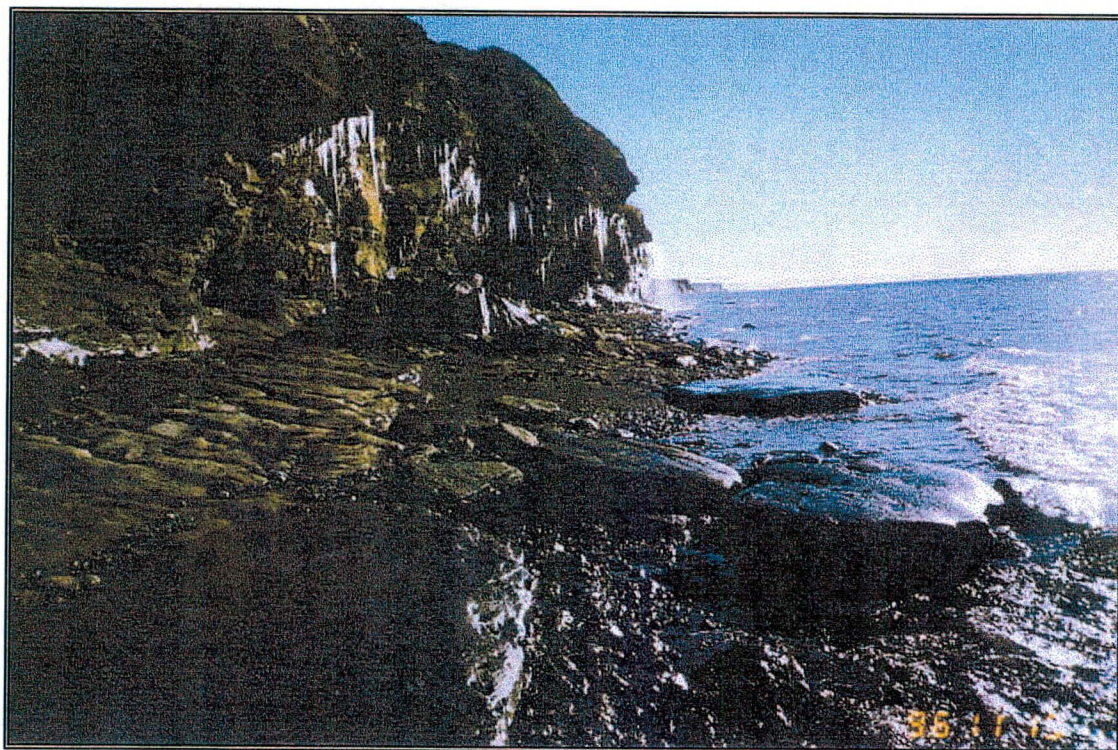
**Photo 2.10 : Même secteur que la photo 2.9 ; formation de glace dans la falaise.**

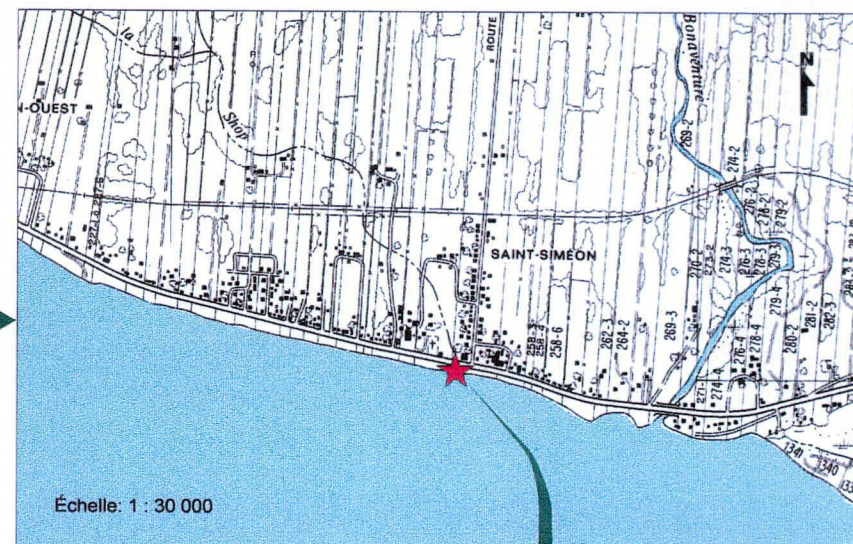
Érosion du talus à proximité de la route 132

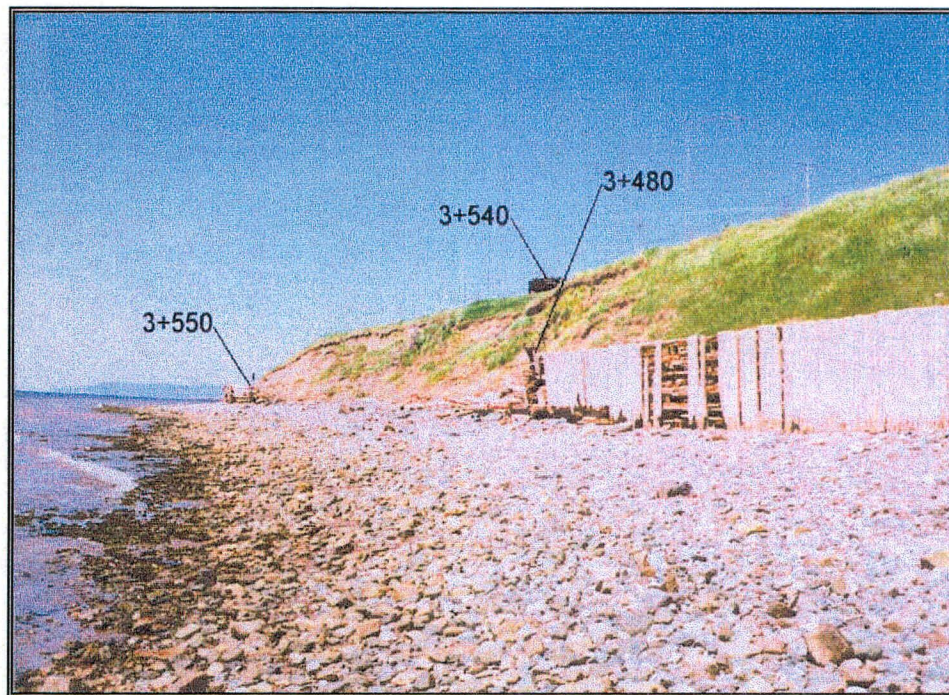
Photo 3.1 : Vieux mur de protection en bois.

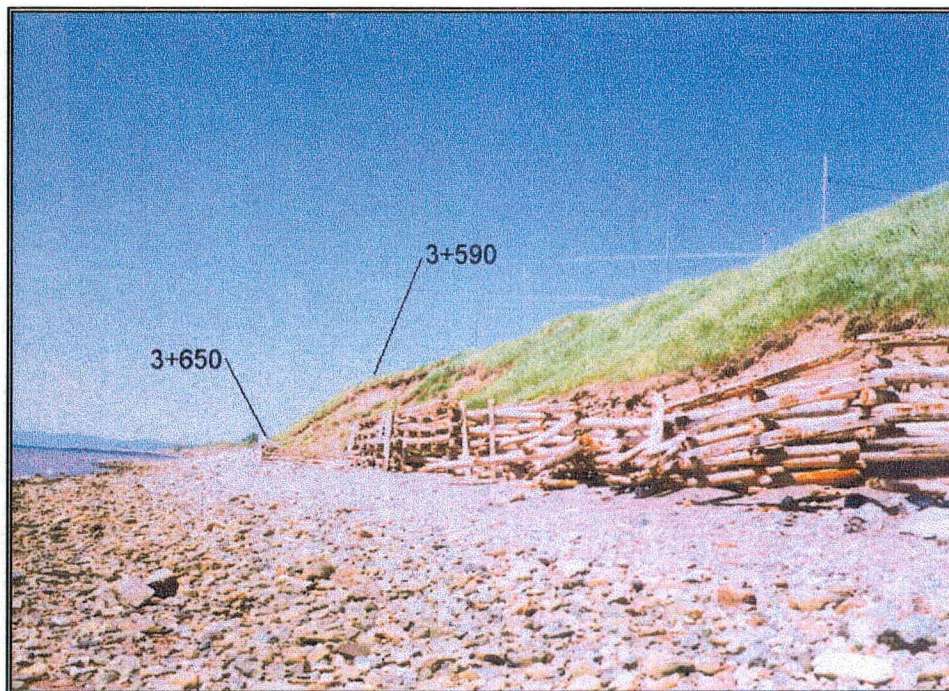
Photo 3.2 : Vieux mur de protection en bois.

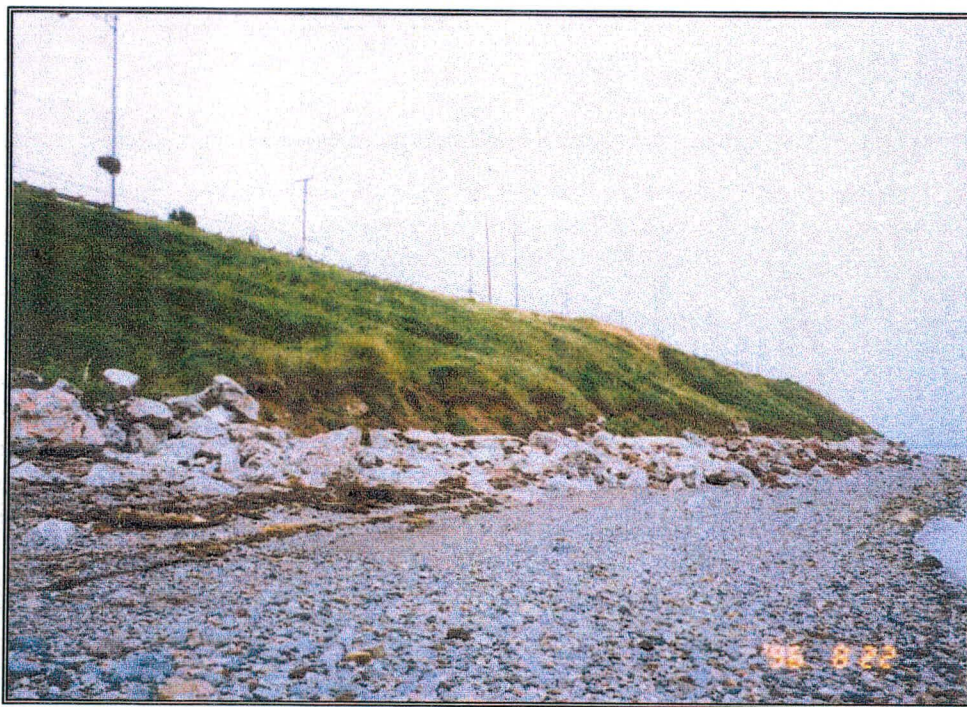
**Photo 3.3 : Amoncellements de pierres à la base du talus.**

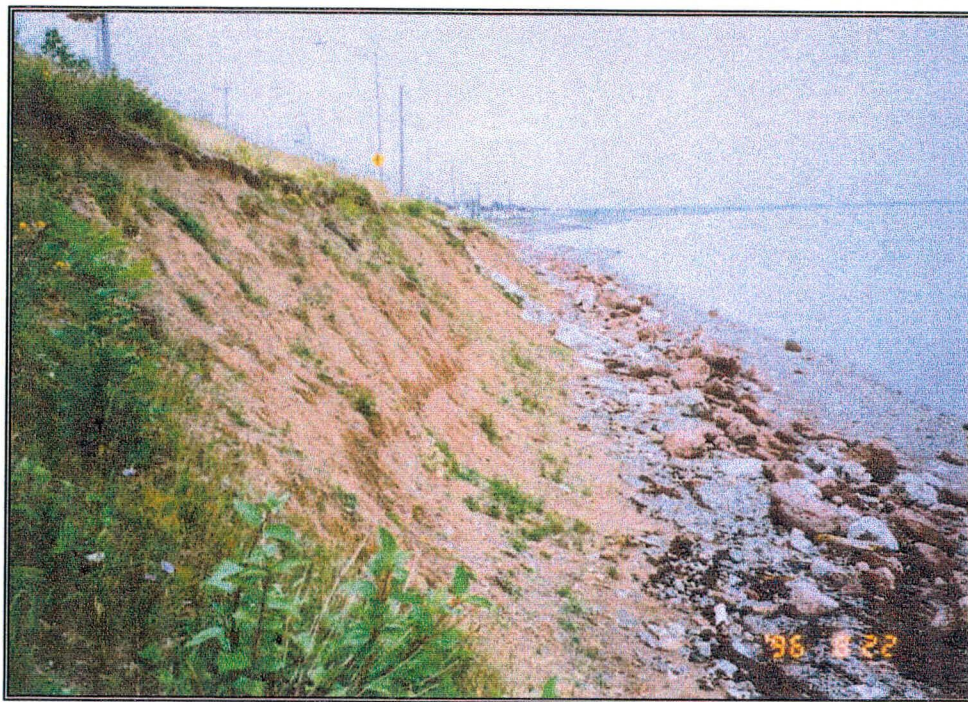
Malgré leur détérioration avancée, les murs de bois sont encore efficaces tandis que les amoncellements de pierres ne suffisent plus à contenir les vagues lors des fortes tempêtes, notamment celles se produisant lors des grandes marées, d'où la régression importante observée dans certaines parties du secteur étudié (photo 3.4).

L'enrochement est placé au point de rupture de pente du talus avec le haut de plage. Le haut de plage est composé de petites pierres de calibre hétérogène, de galets et de matériel granulaire (photo 3.4). Certains blocs de pierres sont des reliques des enrochements qui ont été éparpillés sur la rive lors des tempêtes antérieures. Dans certains secteurs, on peut voir des enrochements encore adossés au bas du talus.

**Photo 3.4 : Régression importante du talus, ch. 2+480 et 2+910.**

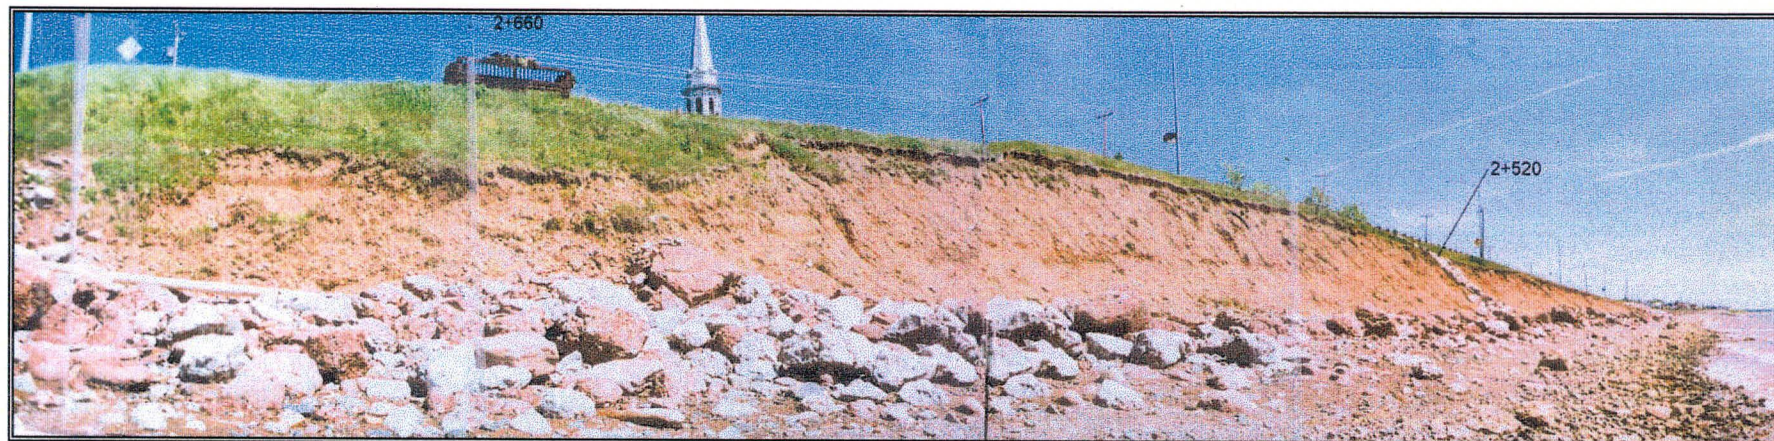
Photo 3.5 : Érosion à la base du talus, ch. 2+480 à 2+660.

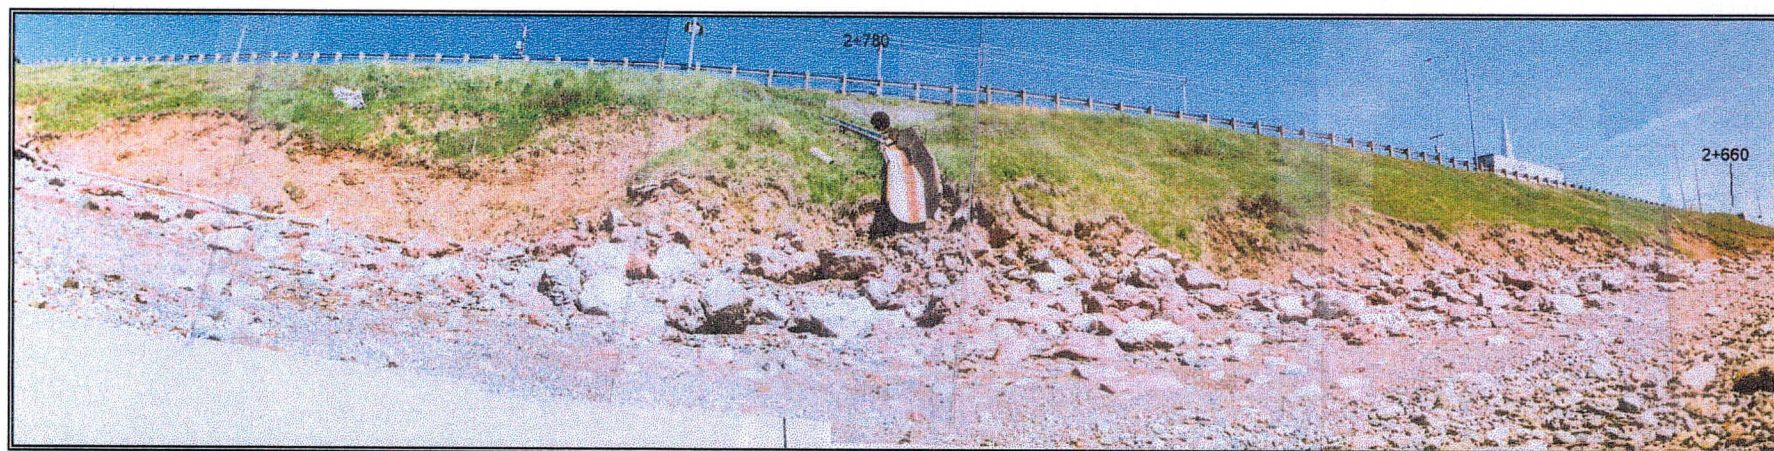
Photo 3.6 : Érosion à la base du talus, ch. 2+660 à 2+840.

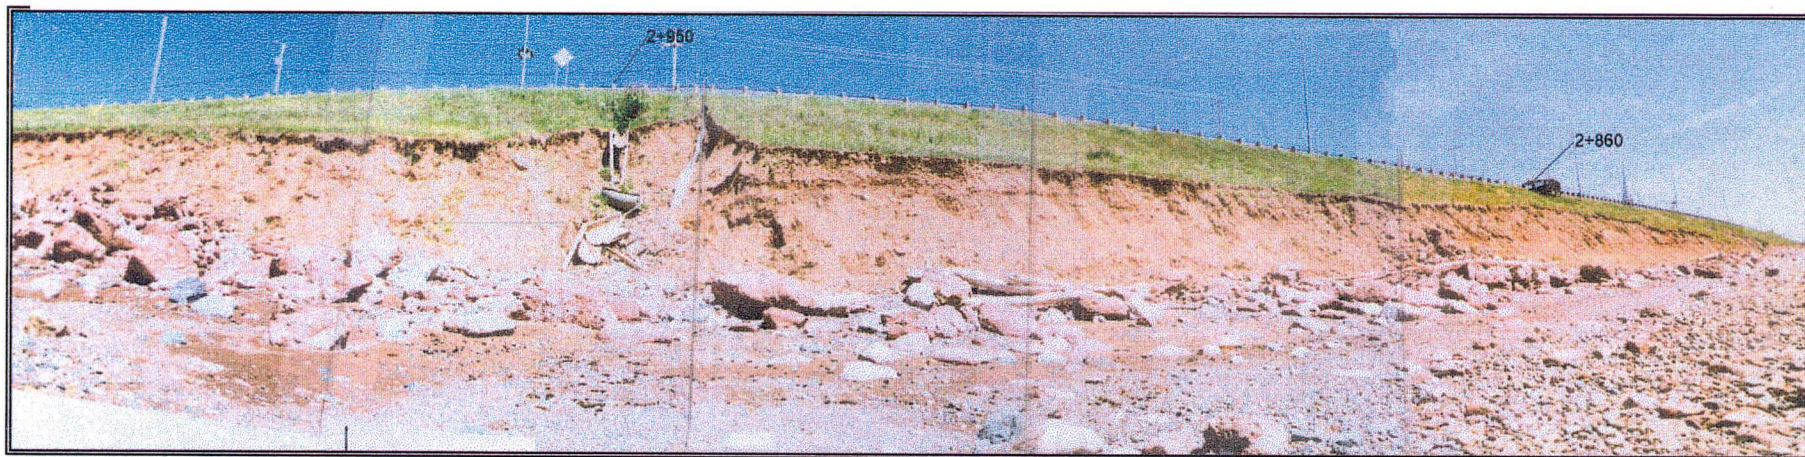
Photo 3.7 : Érosion à la base du talus, ch. 2+860 à 2+950.

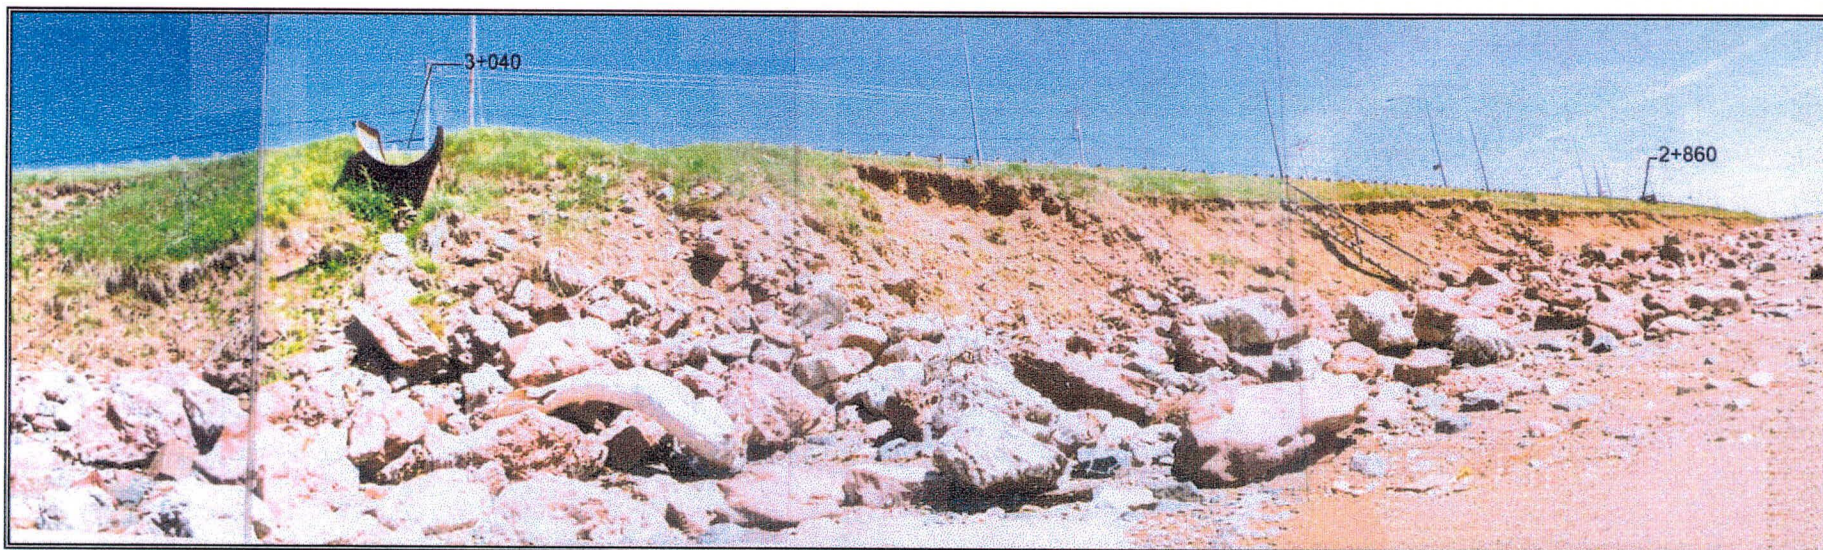
Photo 3.8 : Érosion à la base du talus, ch. 2+950 à 3+040.

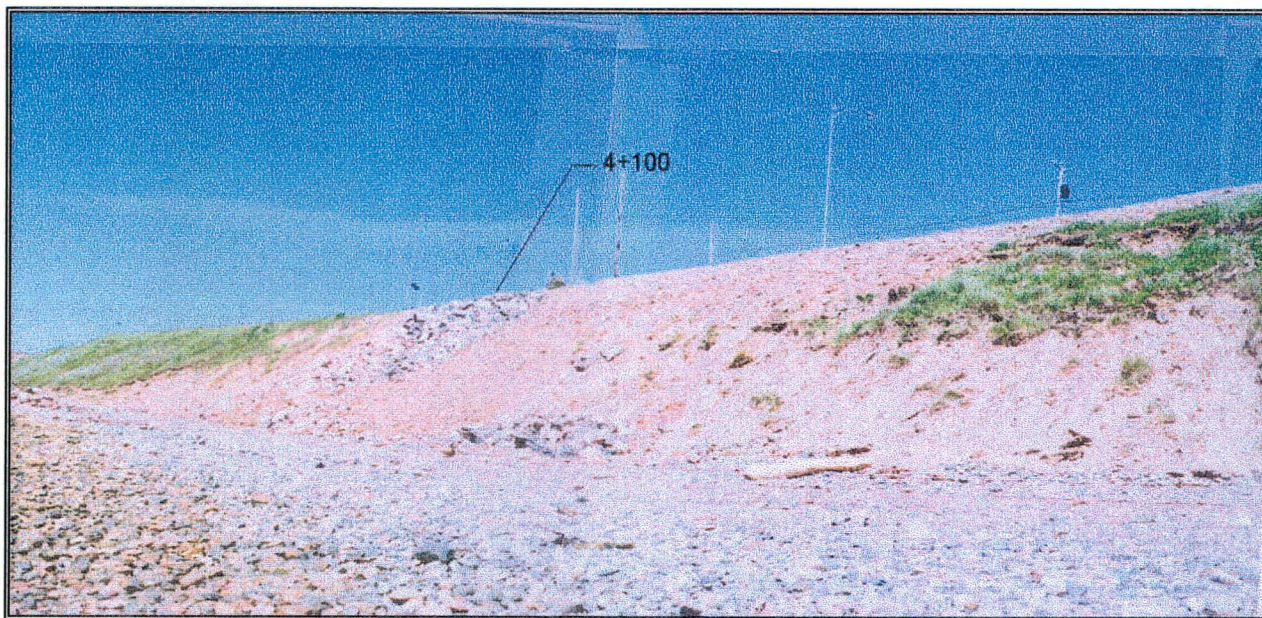
**Photo 3.9 : Érosion à la base du talus, ch. 4+070 à 4+170.**

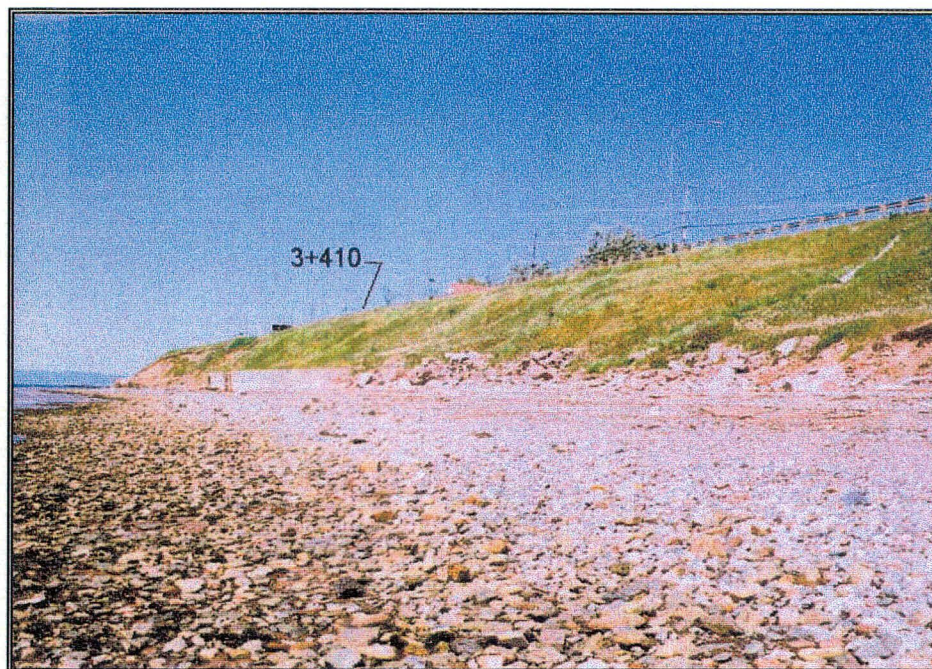
**Photo 3.10 : Végétation dans le talus et le mur entre les chaînages 3+410 et 3+480.**

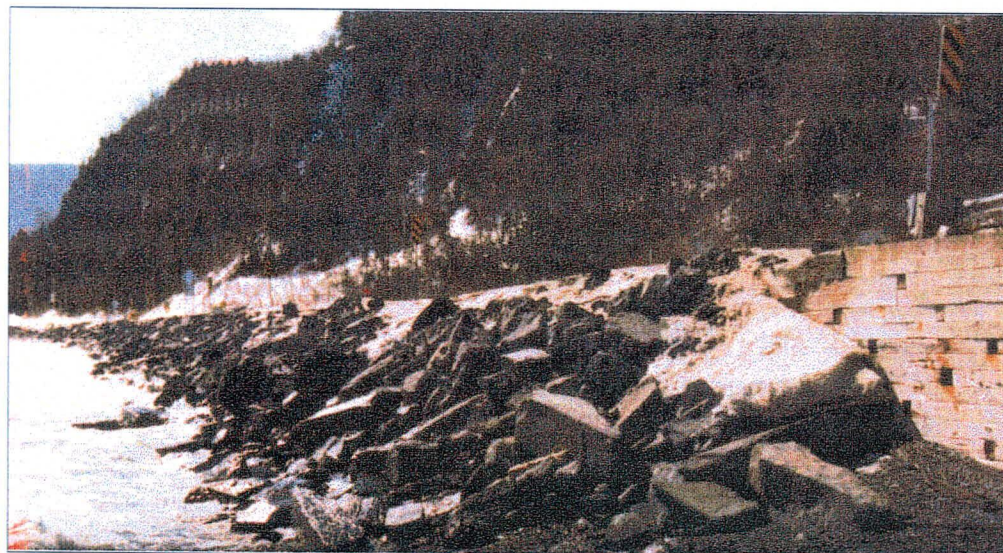
Travaux de stabilisation temporaires (perré déversé)  
 réalisés le long d'un mur de bois endommagé par une  
 tempête à l'automne 1996.

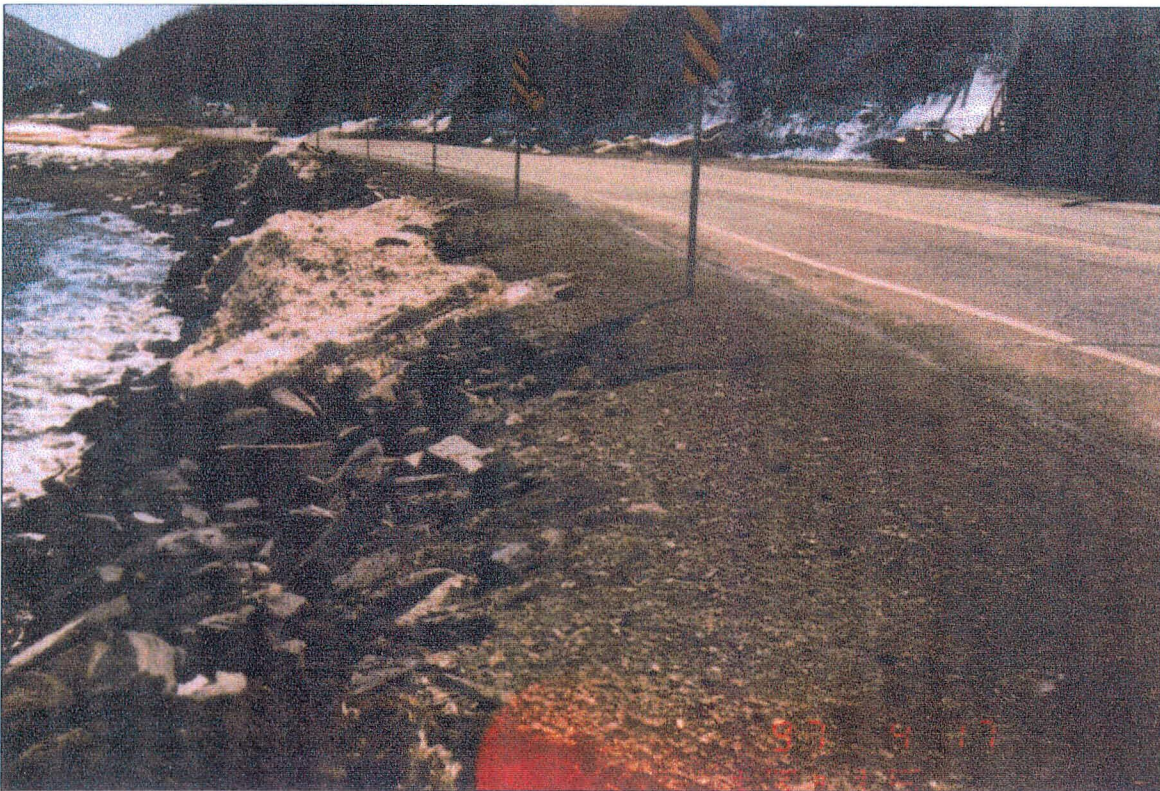
Il n'est pas possible d'envisager l'éloignement de la route par rapport à la mer à court ou moyen termes dans ce secteur à cause des contraintes techniques et du milieu (roc, topographie, présence d'une halte routière, etc.) et des coûts excessifs qu'impliquerait une telle intervention d'envergure (photo 4.2 et 4.3).

Photo 4.2. État de l'accotement de la route à l'est de la halte routière

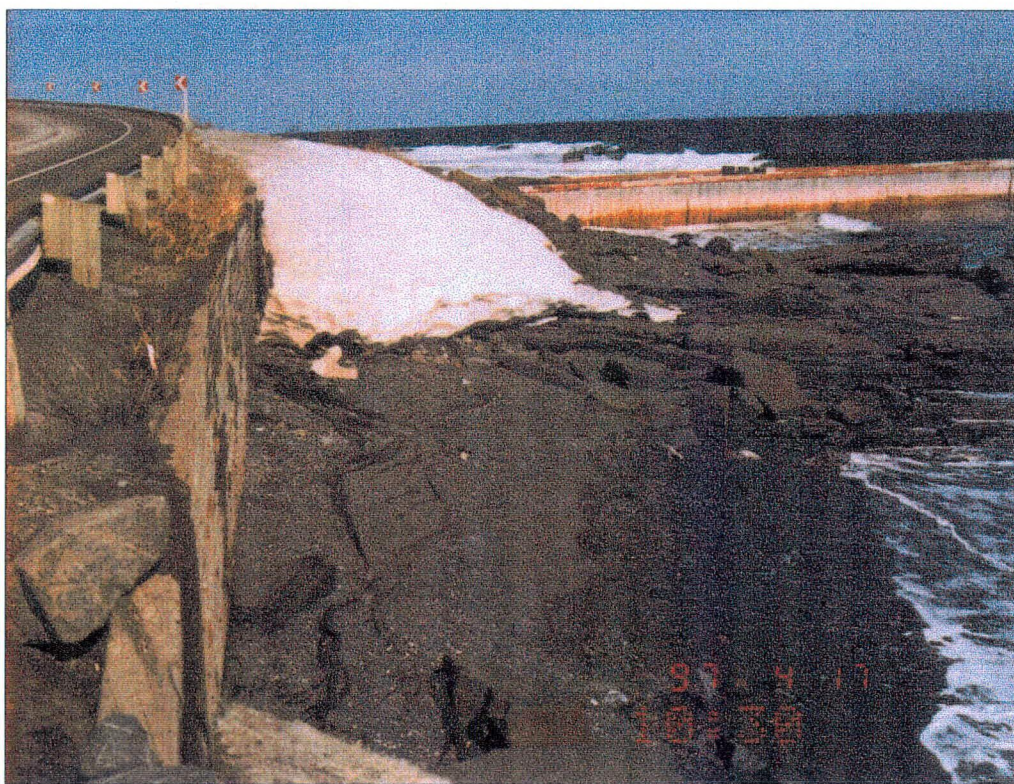
Photo 4.4. Portion du mur non protégée, immédiatement à l'ouest de la halte routière.

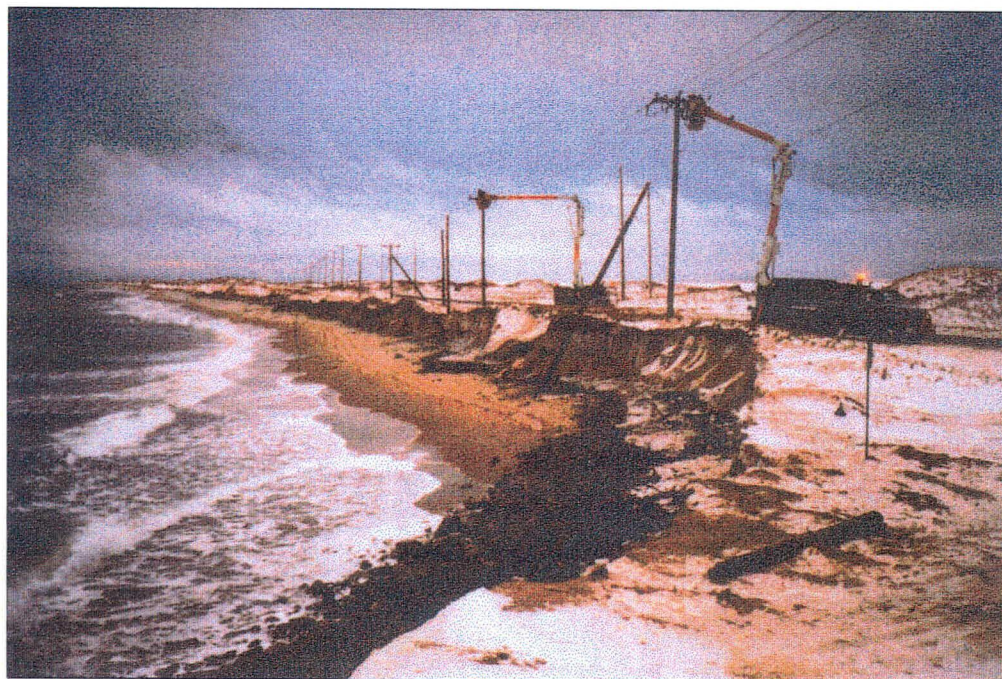
Déplacement obligatoire de 12 poteaux d'Hydro-Québec  
à cause de l'érosion du haut de plage lors de la tempête  
du 31 décembre 1996. \_\_\_\_\_ 67

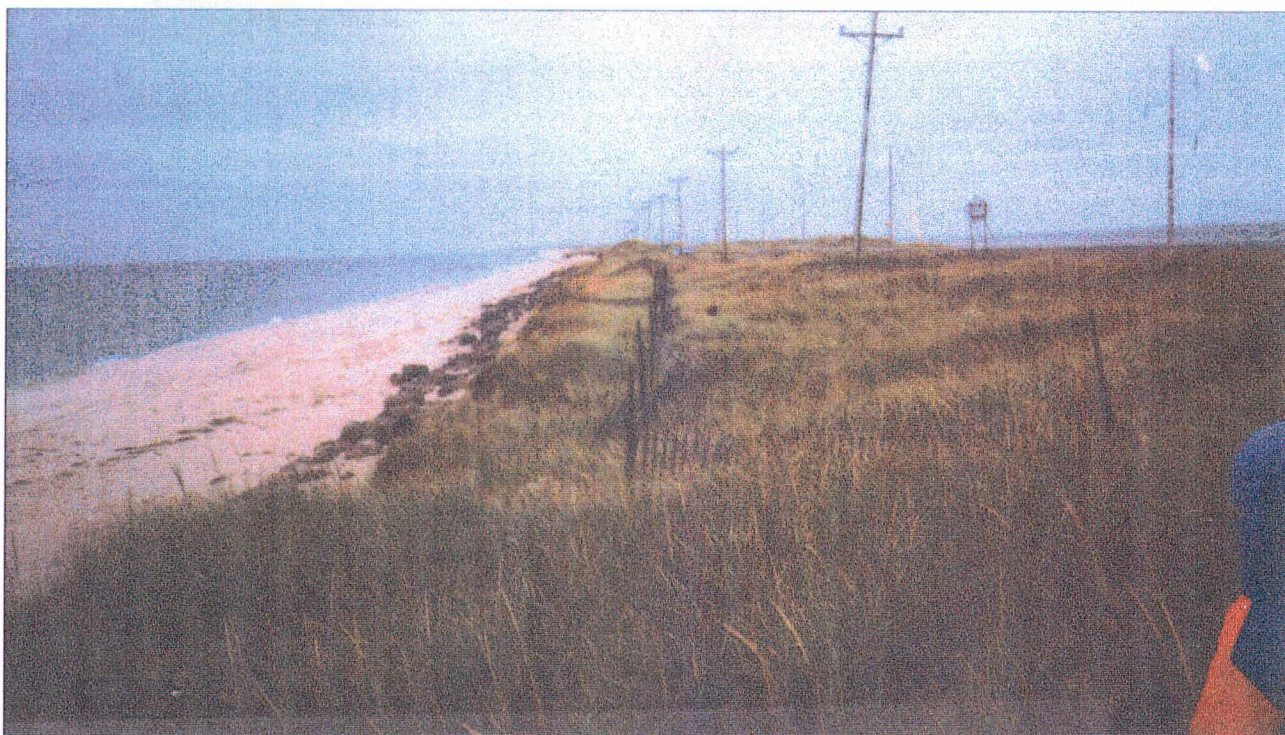
L'ampleur des dommages causés par la plus récente tempête et le stade critique du rapprochement de la côte et de la route justifient l'intervention. Le ministère a freiné le recul de la côte et à protéger de façon efficace et durable la route 199 (photo 5.1).

Photo 5.1. État des lieux en 1993. Espace tampon de plusieurs dizaines de mètres entre la côte et la route 199.

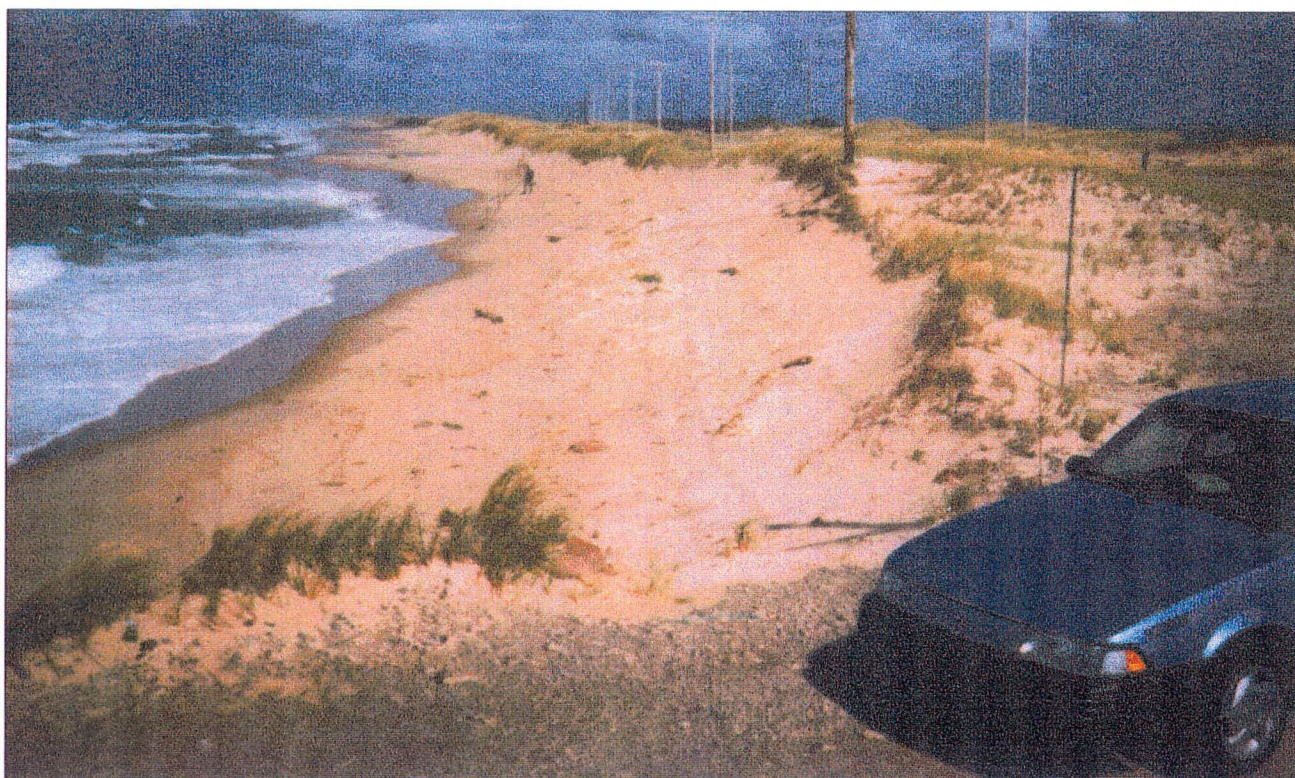
Photo 5.2. État des lieux en 1996. Rapprochement de la côte suite aux tempêtes.

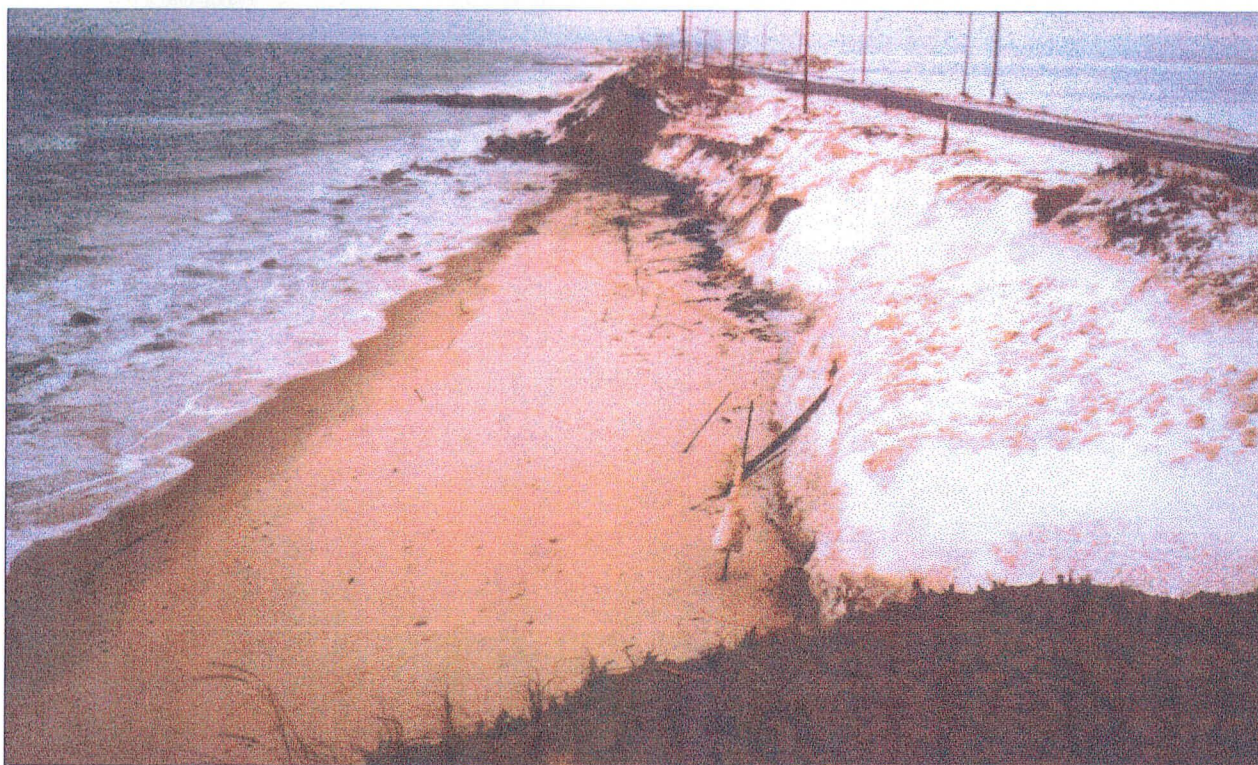
Photo 5.3. Vue du premier site d'érosion mesurant 220 mètres à partir de l'épi du mur #11395 en direction sud-ouest.
