## Programme quinquennal de protection des berges, Gaspésie-Îles-de-la-Madeleine

Document d'appui à une demande de soustraction à la procédure d'évaluation et d'examen  
des impacts sur l'environnement pour la réalisation de quatre projets d'intervention d'urgence.

**MINISTÈRE DES TRANSPORTS  
DIRECTION GÉNÉRALE DE QUÉBEC ET DE L'EST**

**MAI 1997**

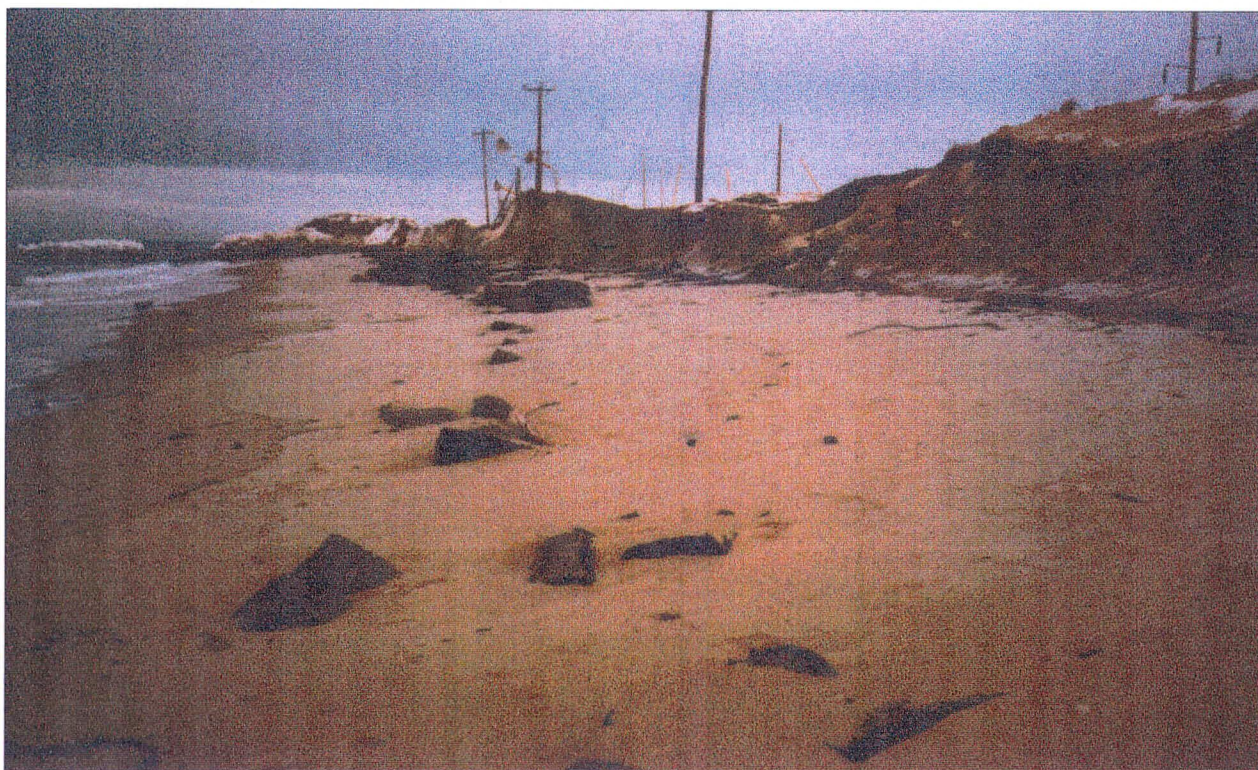
Photo 5.4. Érosion de la protection en pierre et rapprochement de la côte vers la route.

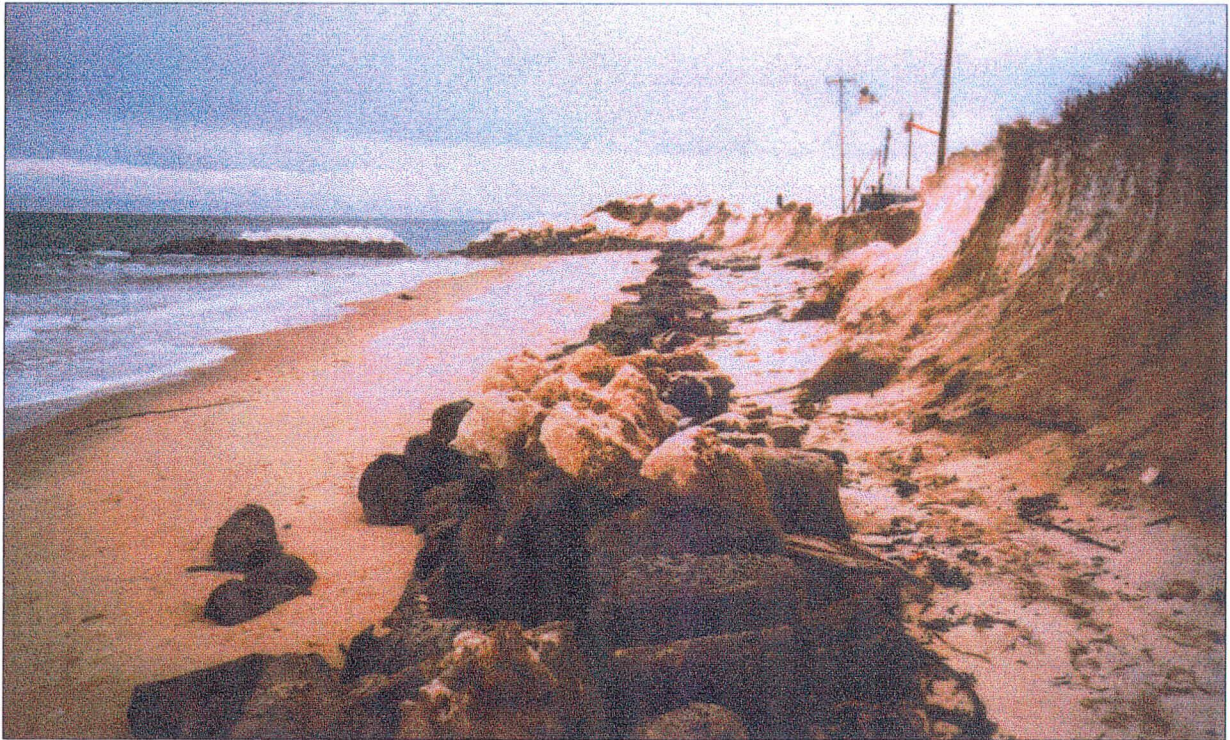
Photo 5.5. Recul de la côte et décrochement de la protection en pierre de la base du talus.

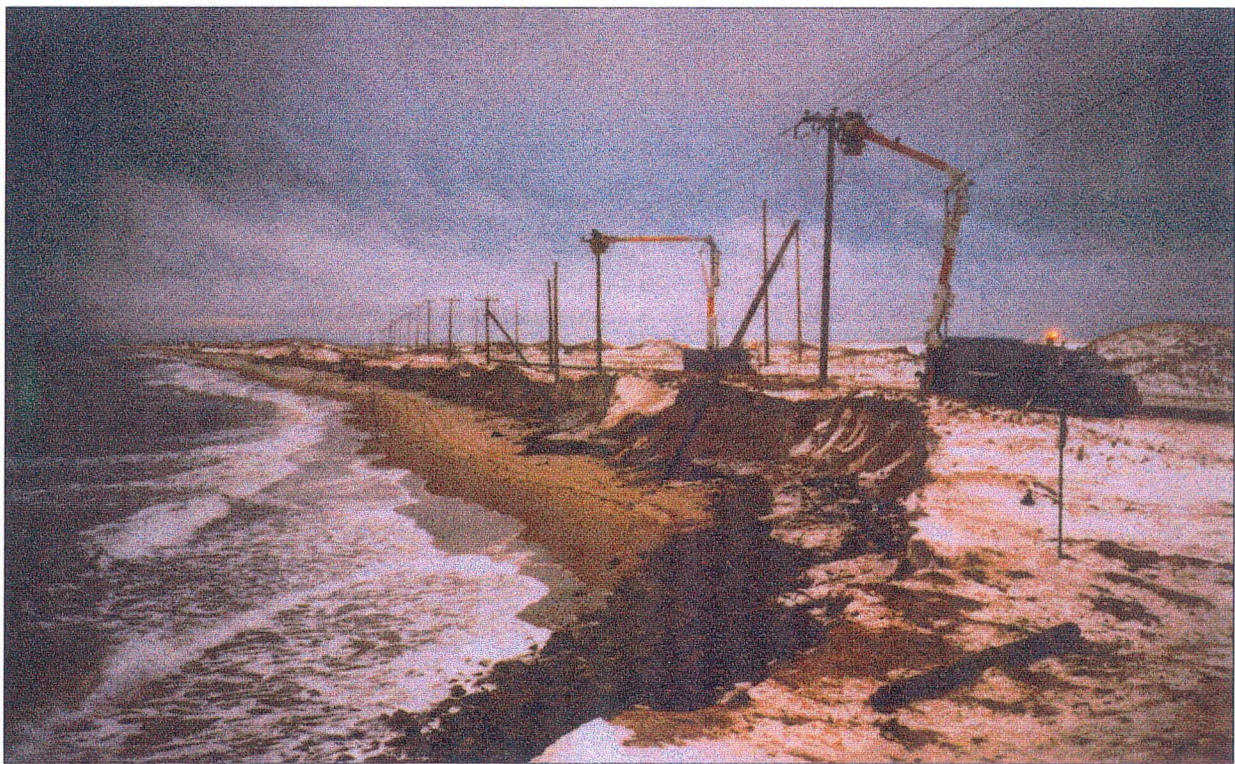
Photo 5.6. Déplacement obligatoire de 12 poteaux d'Hydro-Québec causé par l'avancement du haut de la plage vers la route.
