# CLÔTURE MÉTALLIQUE POUR LE CONTRÔLE DE LA GRANDE FAUNE

VISITE SUR LES SITES DE LEPREAU ET DE SUSSEX  
AU NOUVEAU-BRUNSWICK

Novembre 2004

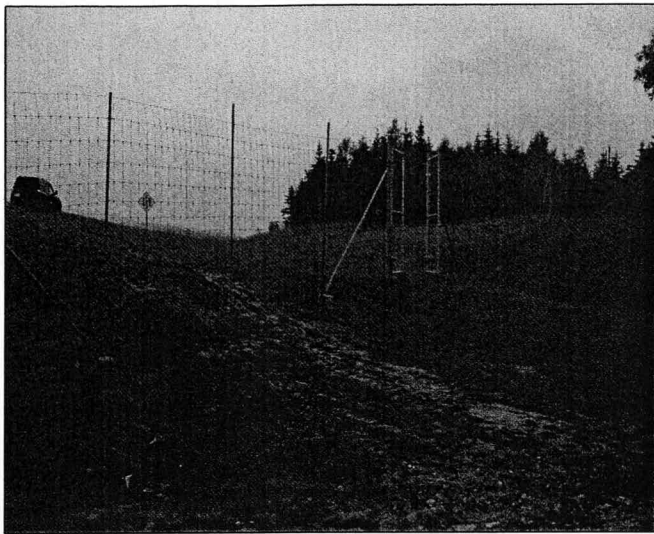
Photo n° 1

Le projet de Lepreau mesure environ 7,0 km et celui de Sussex 11 km. Les deux projets ont été réalisés en 1996. C'est le même type de clôture qui est utilisé aux deux endroits. Celle-ci mesure 2,5 m de hauteur (réf. photo n° 1) et comporte des portes à sens unique destinées à permettre à un orignal ou un cerf de Virginie pris entre les clôtures de retourner en forêt (réf. photo n° 2). Des passages multiples (faune et véhicules) ont également été aménagés sous l'autoroute, (réf. photos n° 3 et n° 4).

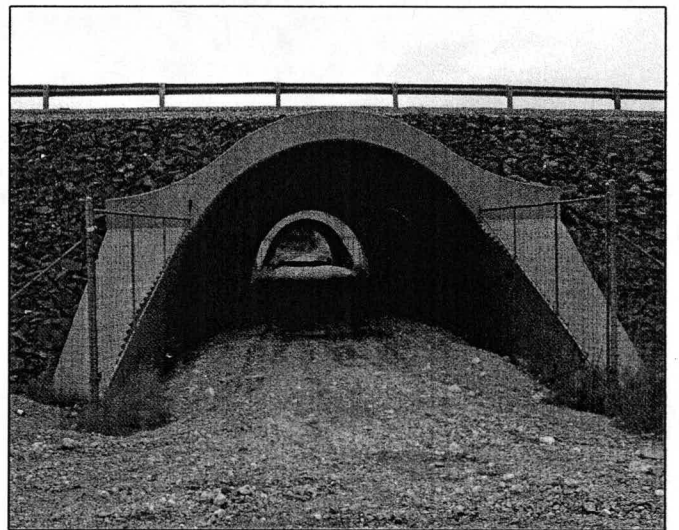
Photo n° 4

Les passages multiples (réf. photo n° 4) sont destinés à permettre aux petits véhicules et à la faune de traverser sous l'autoroute de façon sécuritaire.

L'utilisation par les cervidés de ce genre de passage est variable et dépend de la fréquence d'utilisation par les humains. S'ils sont trop utilisés par des véhicules et que la présence humaine est trop marquée, les animaux sont moins enclins à les utiliser, car ils s'y sentent moins en sécurité. Idéalement, un passage à faune ne devrait servir qu'à cette fin.

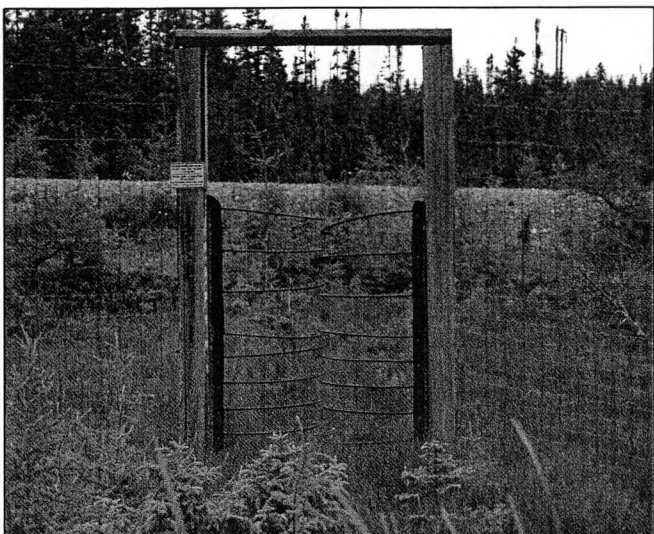
Photo n° 5

Les portes à sens unique (réf. photo n° 5) sont placées un peu en retrait du côté forêt par rapport à la clôture. On crée ainsi un effet d'entonnoir destiné à inciter une bête à s'y diriger (réf. photo n° 6).

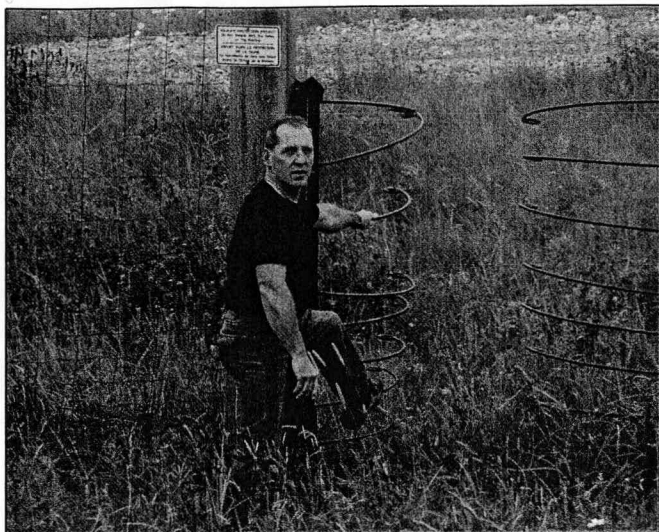
Photo n° 7

Les portes sont constituées de barres métalliques courbées espacées d'environ 12 cm. Elles s'ouvrent uniquement en direction de la forêt (réf. photo n° 7). Un mécanisme à ressort assure automatiquement le retour des barres métalliques (réf. photo n° 8). Une graisse spéciale doit toutefois être utilisée, car le froid empêcherait le bon fonctionnement de la porte en hiver. La barre du bas devrait en théorie être au maximum à 15 cm du sol. Ce n'est cependant pas toujours le cas, car j'ai pu constater à un endroit un espace d'au moins 40 cm (réf. photo n° 9).

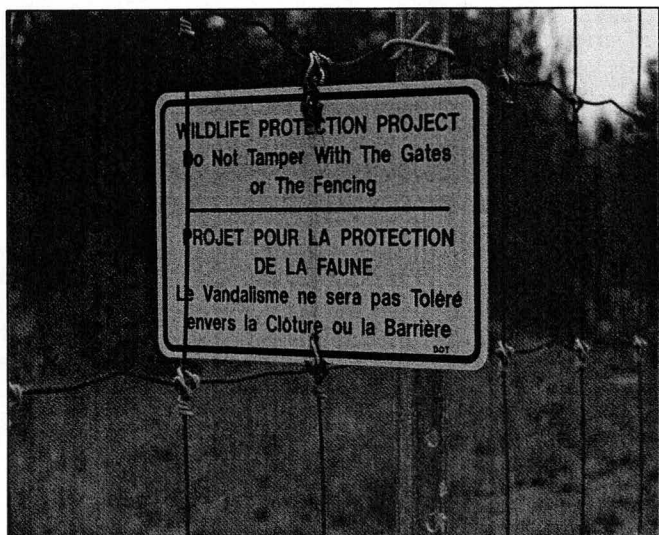
Photo n° 11

Dans un autre ordre d'idées, j'ai constaté que des affiches étaient installées pour prévenir les gens de ne pas endommager la clôture (réf. photo n° 11). Malgré tout, occasionnellement celle-ci est coupée pour permettre le passage de VTT (réf. photo n° 12).

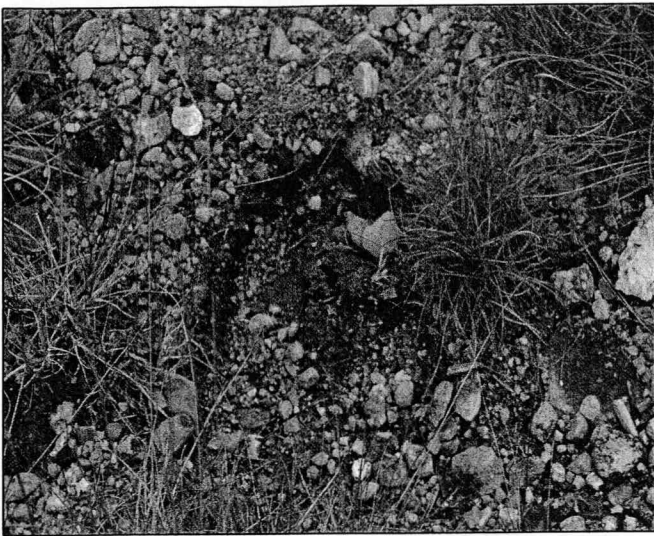
Photo n° 13

Au premier endroit que j'ai repéré, la clôture n'avait pas été réparée et il y avait des traces d'un orignal qui en avait profité pour accéder à la route (réf. photo n° 13). À un autre endroit, la clôture avait été grossièrement réparée (réf. photo n° 14).

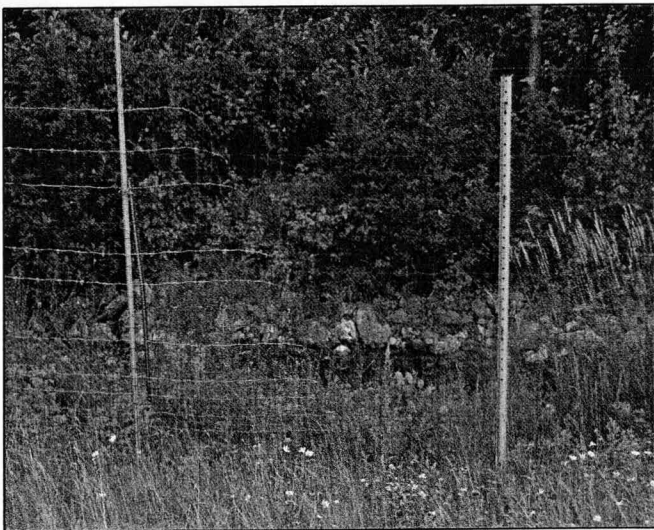
Photo n° 15

D'autres bris ont aussi été constatés ailleurs et, là encore, les réparations laissaient à désirer (réf. photo n° 15).

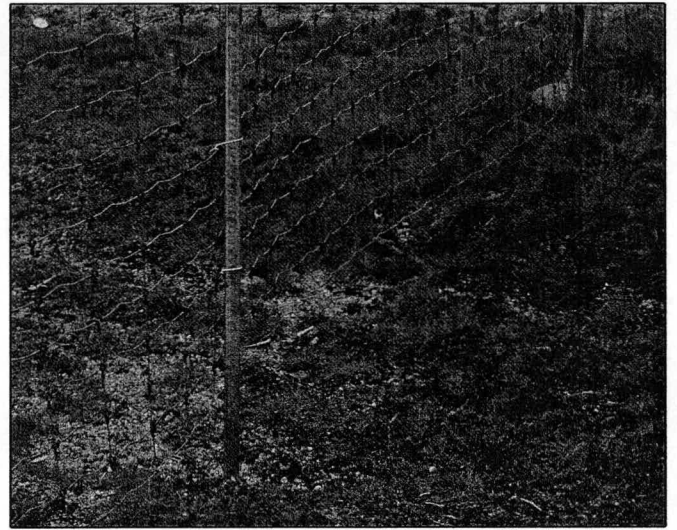
Photo n° 16

J'ai également constaté que le gel avait soulevé la clôture à plusieurs endroits laissant ainsi la possibilité aux cerfs de se glisser sous la clôture (réf. photo n° 16).

Il serait très difficile d'empêcher le gel de soulever une clôture métallique. Il faudrait, pour y arriver, utiliser des poteaux bétonnés de façon très rapprochée, ce qui entraînerait des coûts d'installation encore plus élevés. Il faut donc se résigner à effectuer à chaque printemps une opération spéciale pour repositionner la clôture et la réparer au besoin.

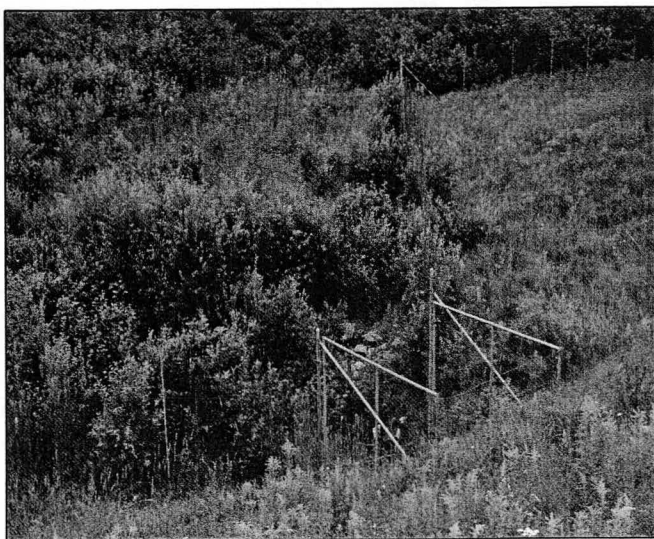
Photo n° 17

Dans le secteur de Sussex, c'est le même type de clôture que pour le secteur de Lepreau qui est utilisée (réf. photo n° 17). On y retrouve là aussi des portes à sens unique qui, selon moi, offrent trop facilement aux cerfs la possibilité de la franchir pour accéder à la route (réf. photo n° 18).

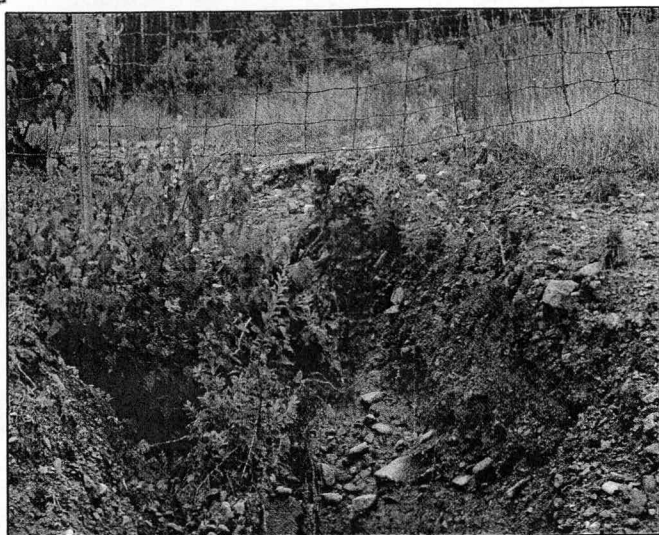
Photo n° 19

Là encore, bien qu'un contrat d'entretien soit octroyé pour l'entretien de la clôture, je n'ai pu que constater son inefficacité à assurer l'étanchéité de la structure. J'ai pu facilement localiser des affaissements de terrain sous la clôture (réf. photo n° 19) et de grandes sections où la clôture était soulevée par le gel (réf. photos n° 20 et n° 21). Régulièrement, on pouvait constater que les cerfs passaient sous la clôture et circulaient dans l'emprise de l'autoroute (réf. photo n° 22). J'ai même observé à deux endroits des traces d'accidents avec un cerf.

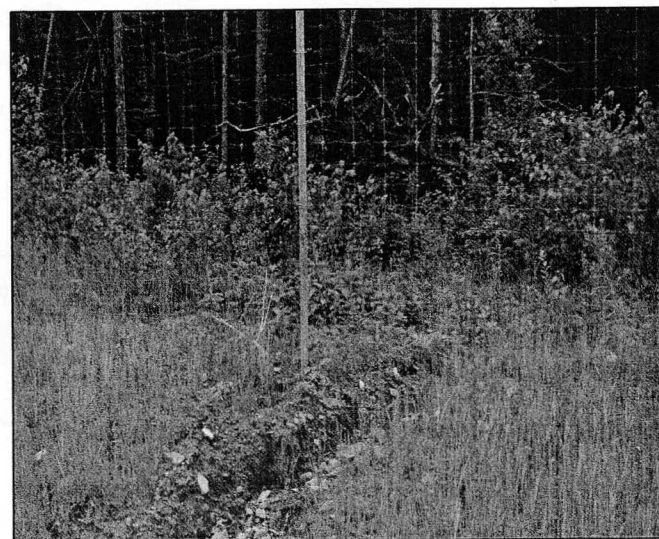
Photo n° 23

Au Nouveau-Brunswick, malgré un contrat d'entretien, et après seulement quelques années en place, la clôture a perdu beaucoup de son efficacité, car elle n'est plus étanche principalement en raison du gel qui soulève la structure (réf. photo n° 23). Selon M. Michael Phillips (DOT), il est possible de repositionner la clôture en utilisant un équipement spécialisé pour retaper chaque poteau. Évidemment même si la technique existe, encore faut-il que les budgets d'entretien soient suffisants pour permettre de l'utiliser à chaque printemps.

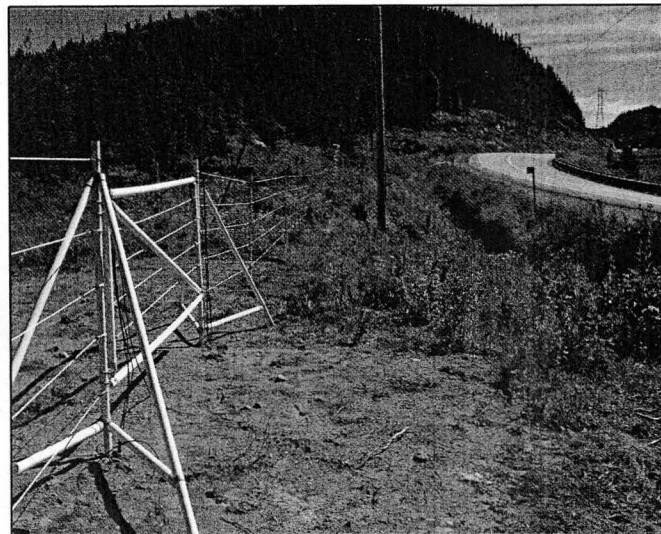
Photo n° 24

Avec l'avènement de nouveaux matériaux, la clôture électrique (réf. photo n° 24) présente aujourd'hui de nombreux avantages par rapport à la clôture métallique. Un coût d'achat et d'entretien beaucoup moindre, un impact visuel négatif faible, une résistance accrue à la chute d'arbres, une efficacité qui n'est pas reliée à son étanchéité (brèches, espace sous la clôture), ne sont que quelques points d'intérêt qu'il faut considérer dans le choix de type de clôture à privilégier pour tout projet destiné à réduire les accidents impliquant la grande faune.
