**GESTION DES RISQUES DE GLISSEMENT DE TERRAIN  
LIÉS AUX PLUIES DES 19 ET 20 JUILLET 1996  
AU SAGUENAY – LAC-SAINT-JEAN**

**BILAN DE LA COLLABORATION DU  
SERVICE DE LA GÉOTECHNIQUE ET DE LA GÉOLOGIE  
DIRECTION DU LABORATOIRE DES CHAUSSÉES  
MINISTÈRE DES TRANSPORTS DU QUÉBEC**

**Rapport soumis au  
BUREAU DE RECONSTRUCTION ET DE RELANCE  
DU SAGUENAY – LAC-SAINT-JEAN**

**Décembre 1999**

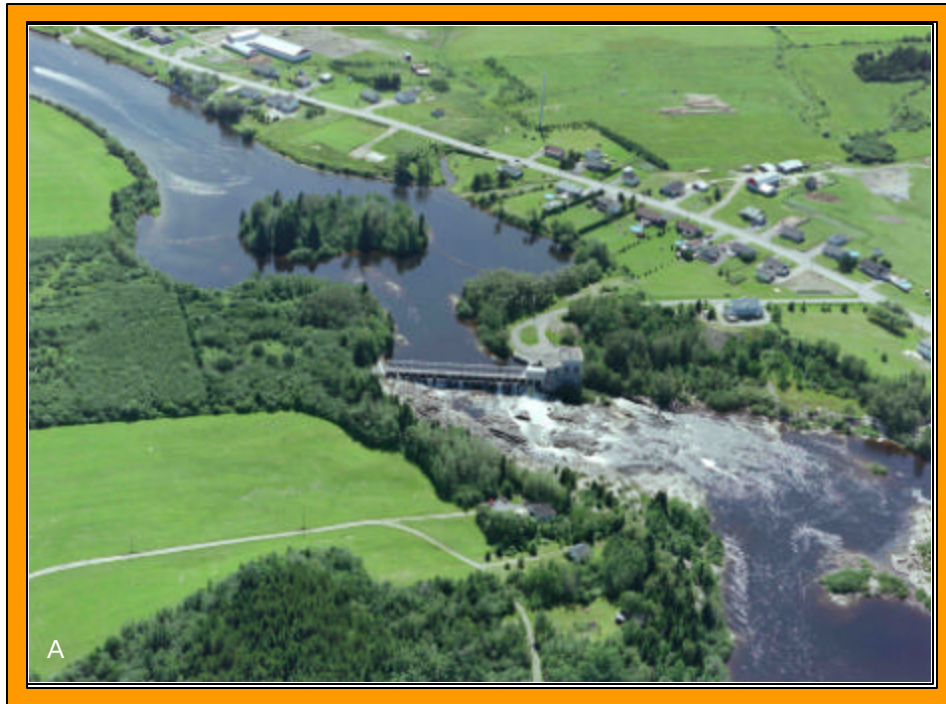
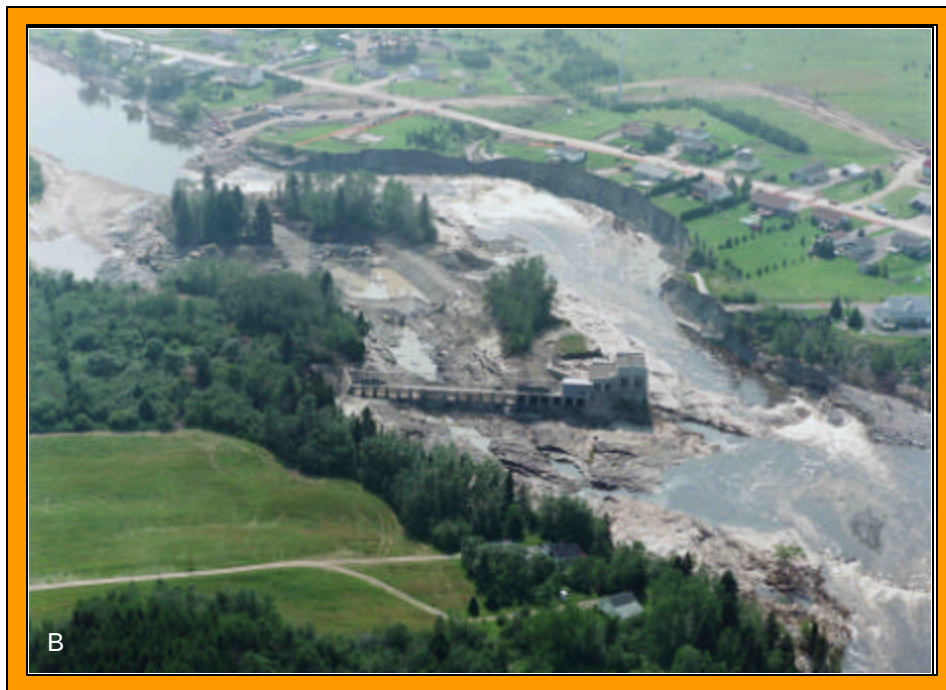
Figure 3 : Secteur du barrage de la chute Garneau (rivière Chicoutimi) avant (A) et après (B) les événements de juillet 1996.

Commentaire : Le barrage était construit sur un verrou rocheux. À la suite de l'encombrement des vannes par des débris, la rivière a débordé et, profitant de la topographie irrégulière du roc, s'est creusée un nouveau lit adjacent. Les nouvelles berges argileuses ainsi formées présentaient des conditions très instables.

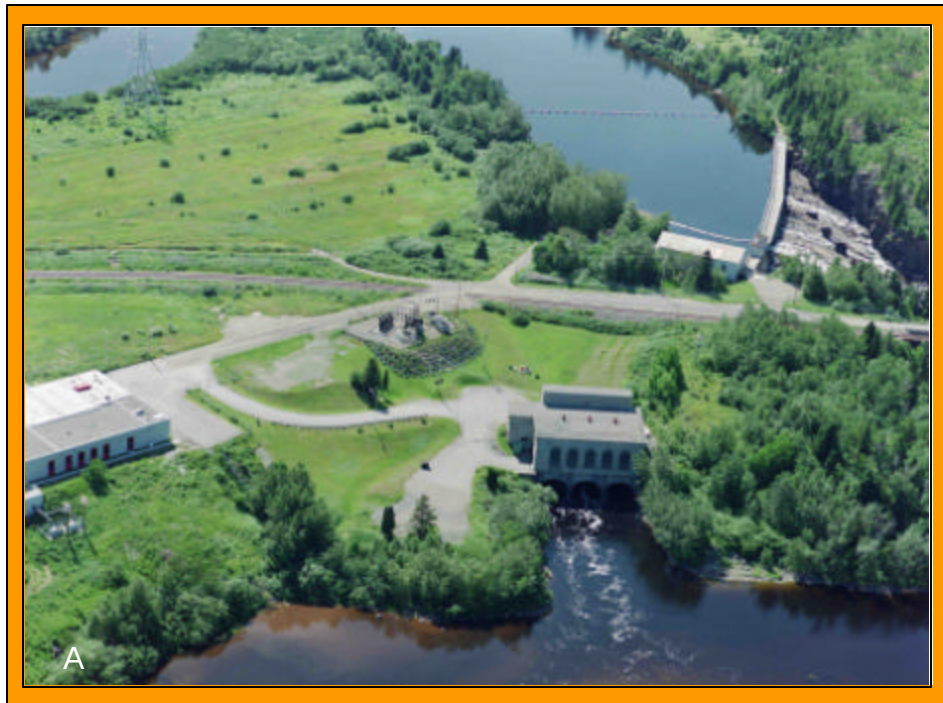
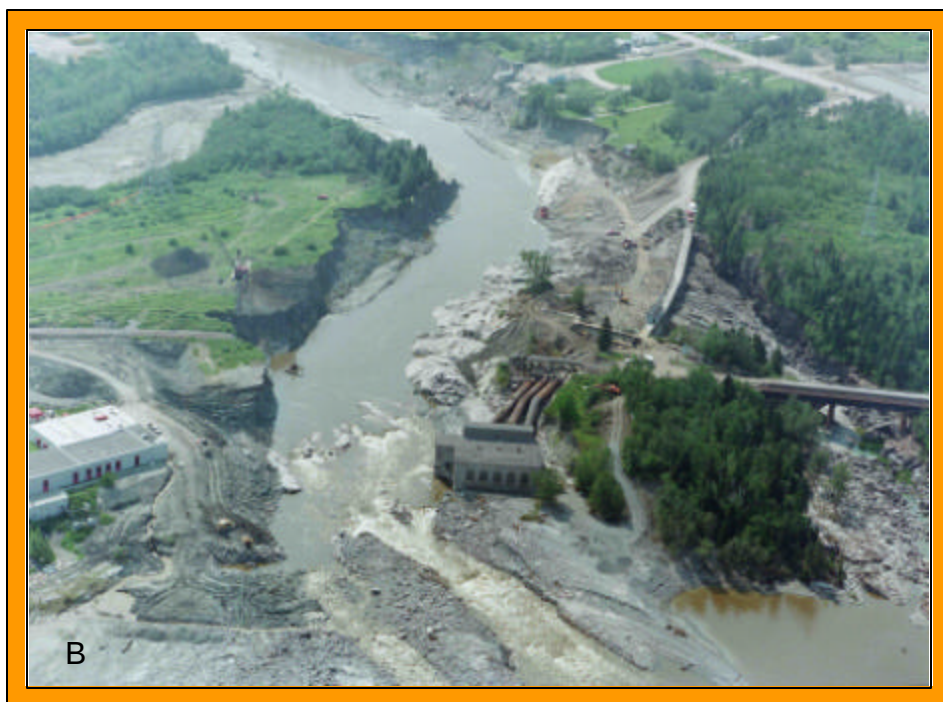
Figure 4 : Secteur du barrage Pont-Arnaud (rivière Chicoutimi) avant (A) et après (B) les événements de juillet 1996.

Commentaire : Le contexte est similaire à celui de la figure 3. À cause de la dénivelée entre l'amont et l'aval du verrou rocheux, l'érosion régressive s'est étendue sur une distance de 1,2 km vers l'amont, menaçant ainsi les éléments situés dans le secteur (voir figures 5 et 6).

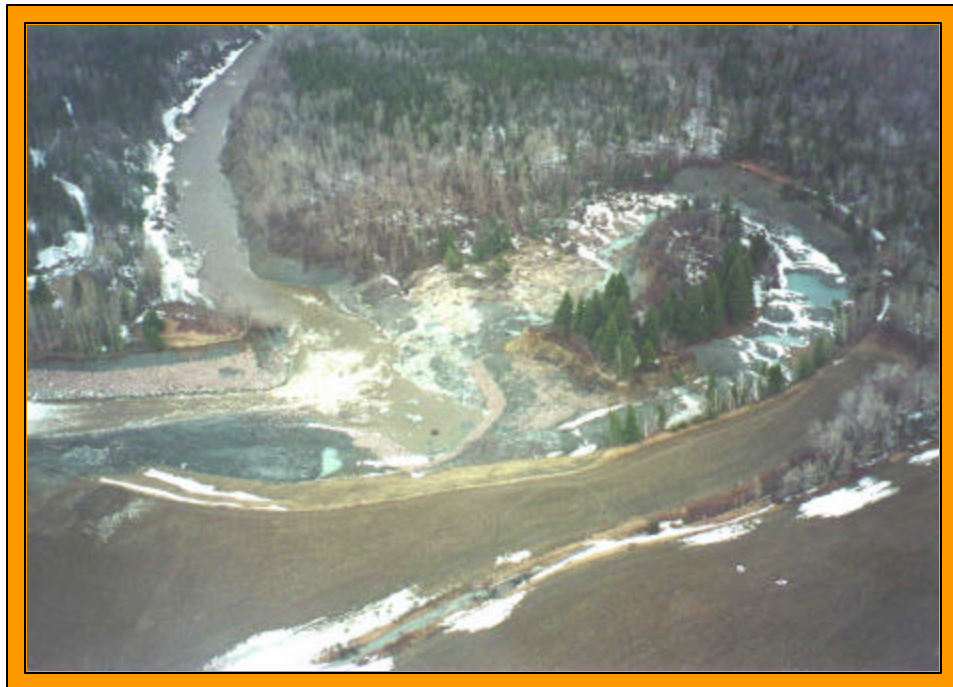
B : Vue du changement du cours de la rivière et du méandre abandonné. À cause de l'érosion régressive, les falaises d'argile sensible en amont ont dû être

Figure 9 : Méandre coupé lors des pluies de juillet 1996; site du parc de la rivière du Moulin, Chicoutimi.

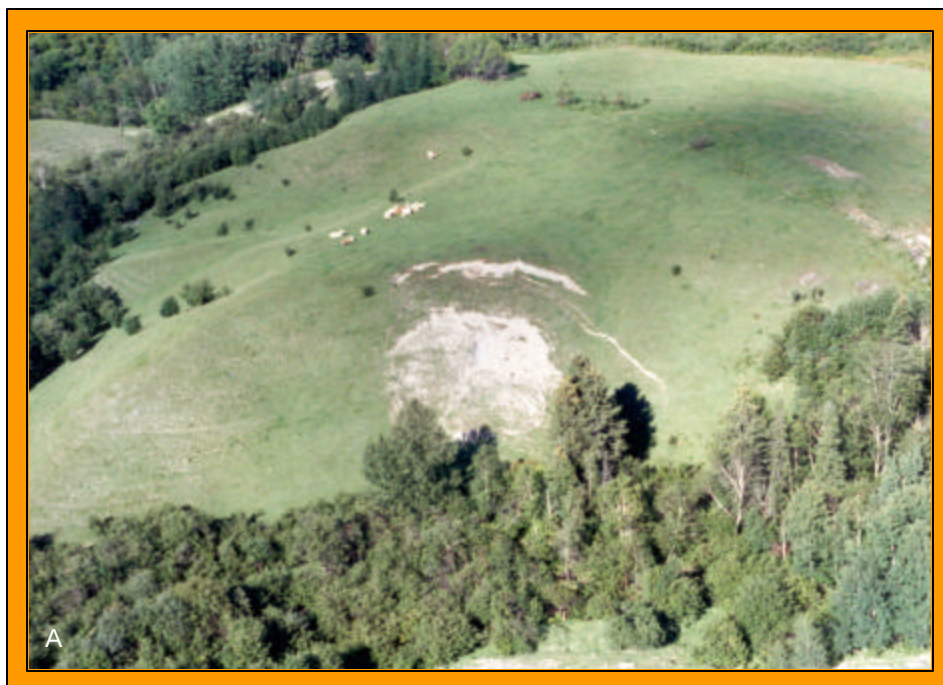
A : Talus affecté par un glissement superficiel et par de nombreuses fissures avec affaissement délimitant une zone de stabilité marginale (rang Saint-Wilbrod, Jonquière).

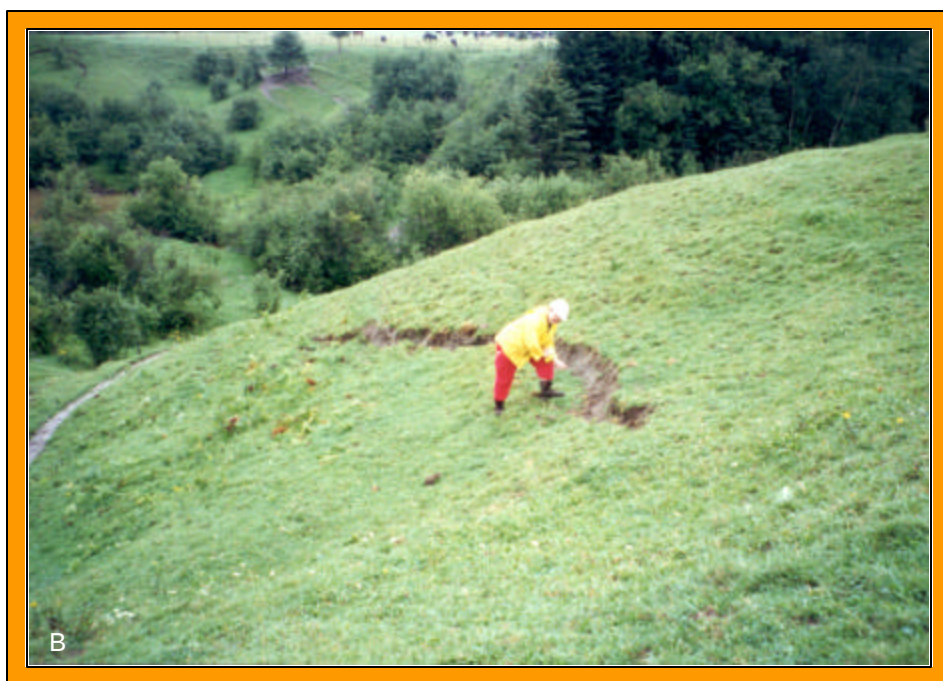
B : Talus sans érosion à la base montrant une fissure majeure avec un affaissement, délimitant une zone de stabilité marginale (rang Dorval, Larouche).

Figure 12 : Exemples de précarisation des talus.

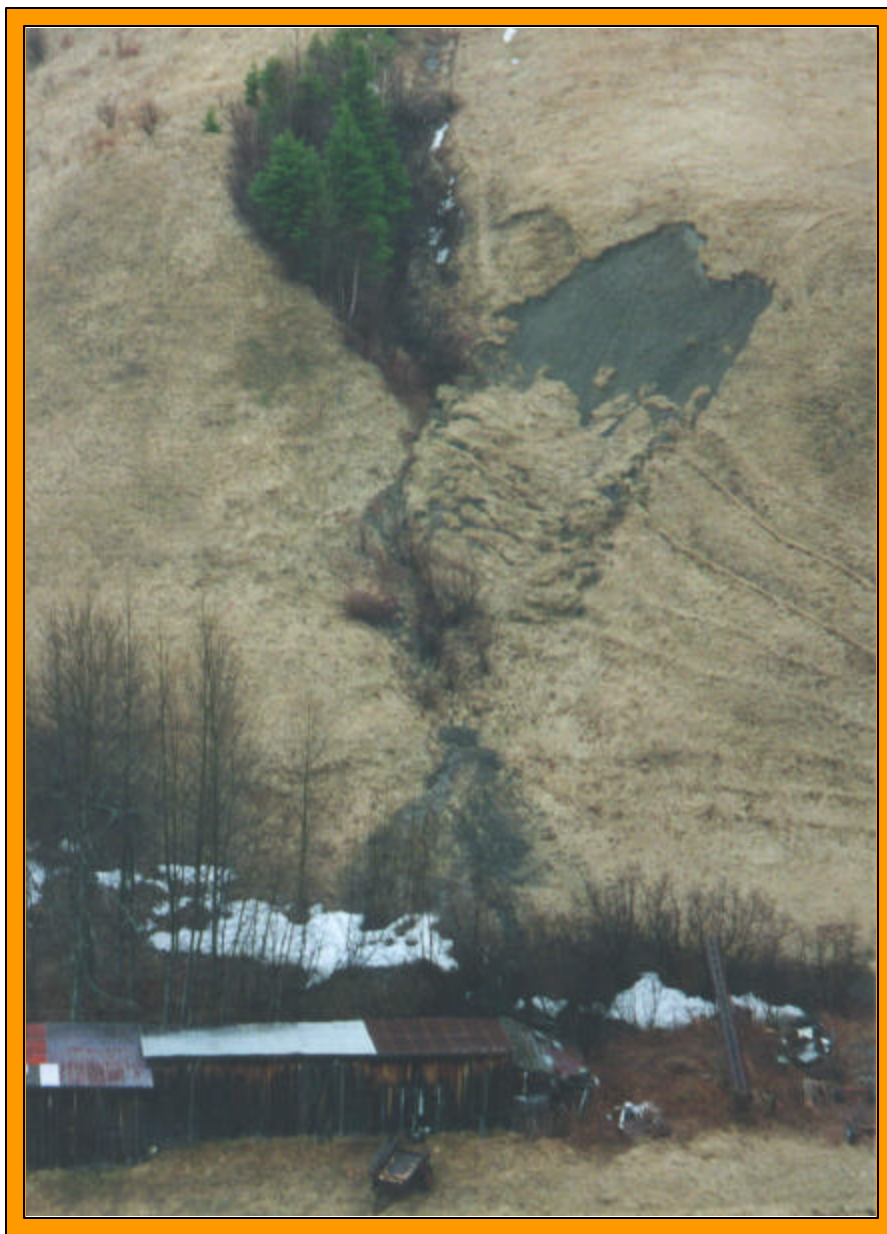
Les sols impliqués sont constitués la plupart du temps par la partie superficielle et altérée du dépôt argileux et se limitent parfois au décollement de la couverture végétale (figure 14). Cette portion superficielle des sols est plus perméable et présente des caractéristiques mécaniques différentes des matériaux intacts situés plus en profondeur. Ce changement dans les propriétés contrôle la majeure partie de la position du plan de rupture qui adopte alors une forme plus ou moins plane parallèle à la pente, ce qui provoque un mouvement des débris par translation.

Figure 14 : Glissement superficiel où pratiquement seul le couvert végétal a été impliqué; affluent du ruisseau Rouge, La Baie.

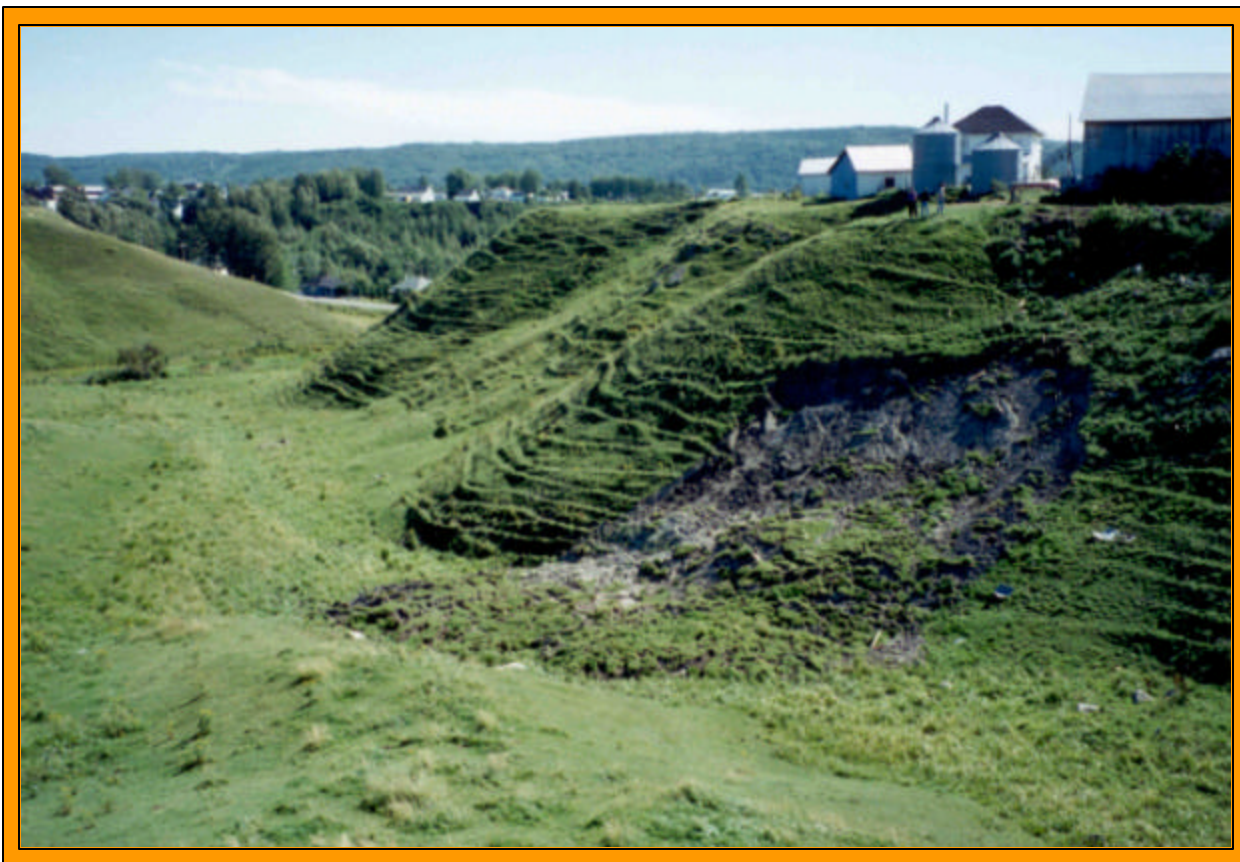
La partie superficielle des sols, appelée « croûte argileuse », est très sensible aux fluctuations rapides des conditions d'eau souterraine à cause de sa plus grande perméabilité. La quantité d'eau qui s'infiltre dans le sol influence rapidement le comportement de cette croûte, dans laquelle peut se développer un écoulement superficiel de surface. C'est pourquoi ce genre de glissement est très influencé par les conditions pluviométriques et la fonte nivale. Ils peuvent se produire de façon naturelle dans des talus présentant des conditions géomorphologiques variées, avec ou sans érosion à la base (figure 15).

Figure 15 : Talus sans érosion à la base ayant été affecté par un glissement superficiel à Hébertville.

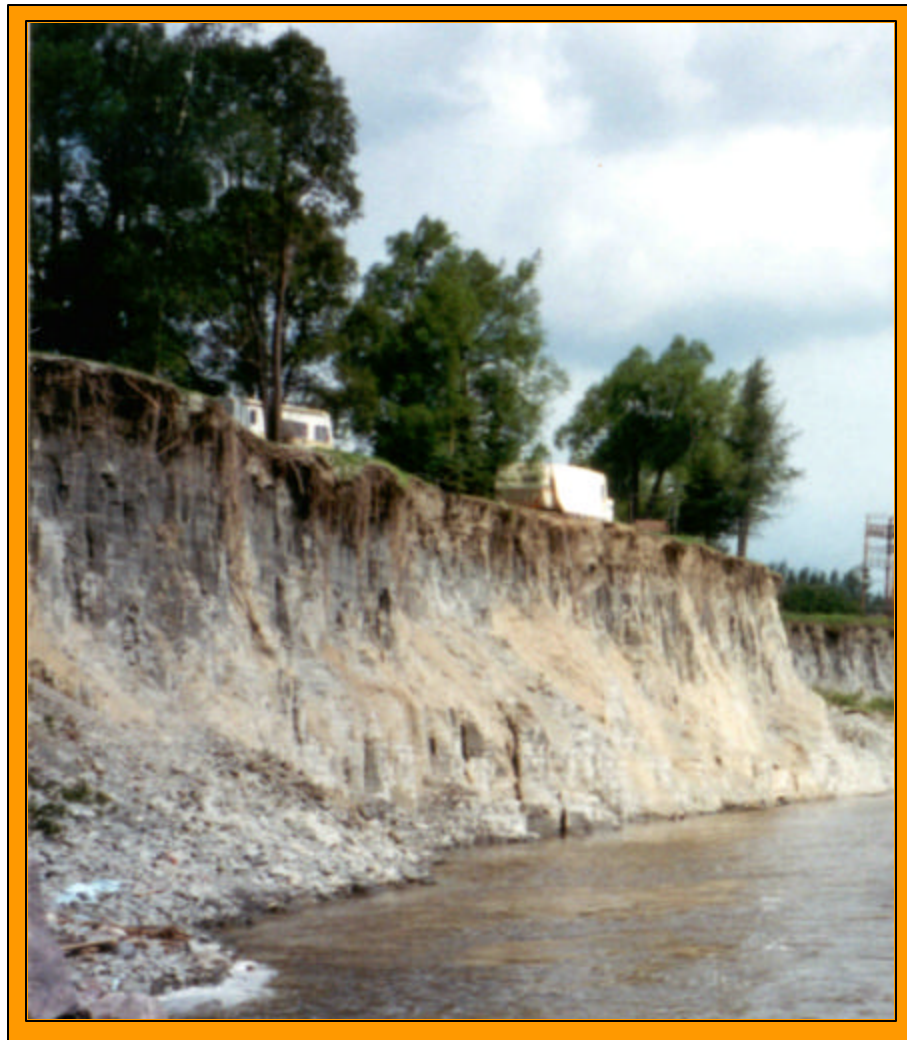
Les basculements correspondent à la chute de blocs de sol argileux qui se détachent de la surface du massif le long de plans de fissuration principalement verticaux et qui s'accumulent à la base du talus (figures 17 et 18). L'accumulation de blocs peut parfois en venir à stabiliser le talus, mais lorsque l'érosion les enlève continuellement, le processus de basculement se poursuit. Cependant, ces glissements sont généralement suivis par des mouvements plus volumineux comme ceux décrits au paragraphe suivant.

Figure 18 : Exemple de basculement dans une falaise argileuse nouvellement formée sur la rivière Chicoutimi en amont du pont Arnaud.

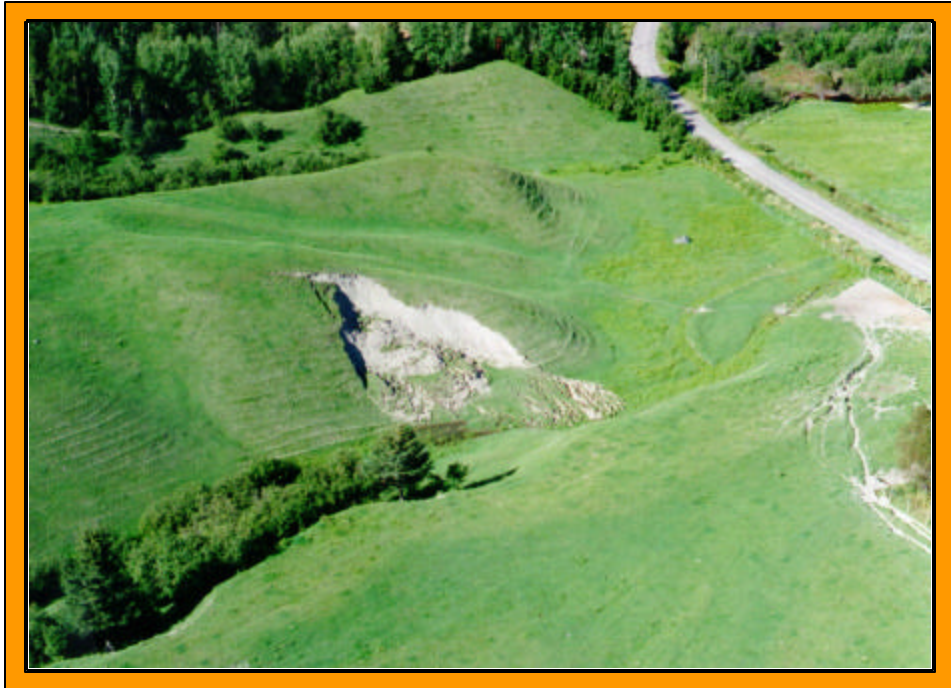
Figure 21 : Exemple de décrochement; rang Dorval, Larouche.

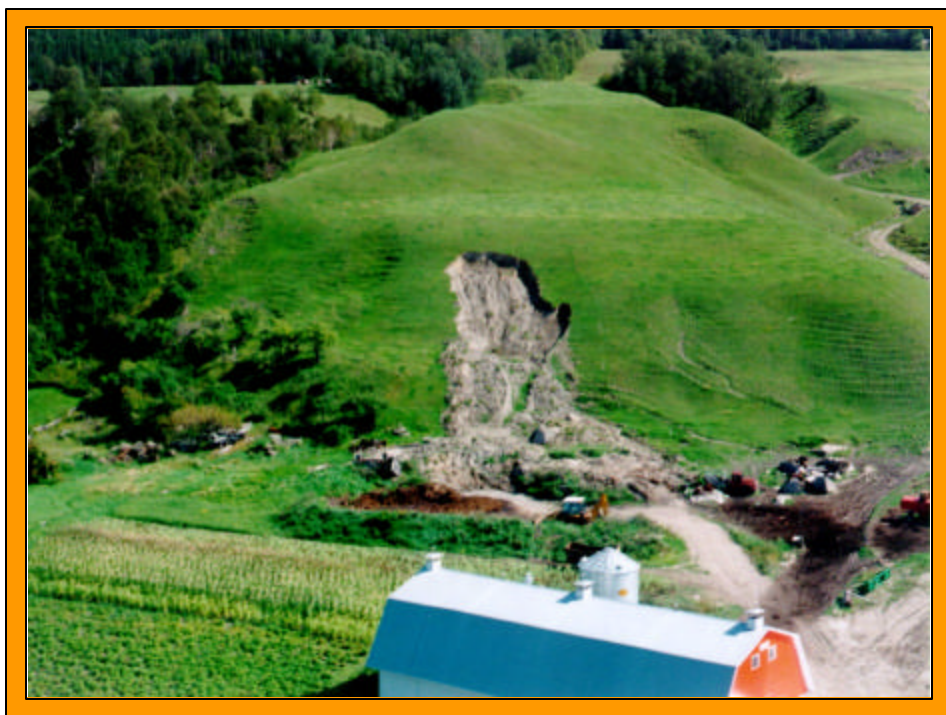
Figure 23 : Exemple de coulée de boue en terrain non boisé; boulevard Grande-Baie Sud, La Baie.

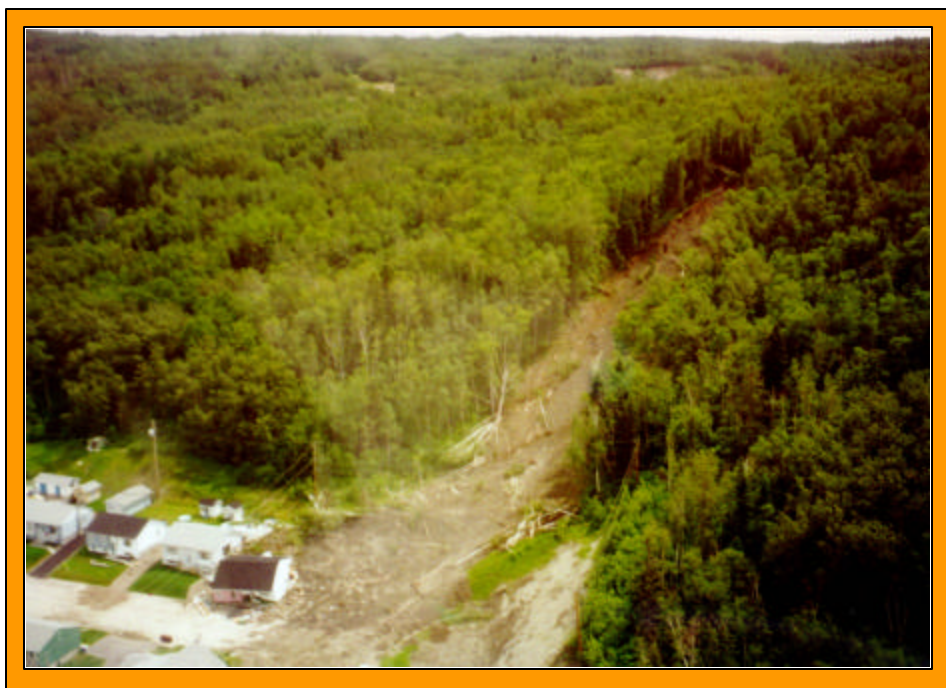
Figure 24 : Exemple de coulée de boue en terrain boisé; rue Henry-McNicoll, La Baie.

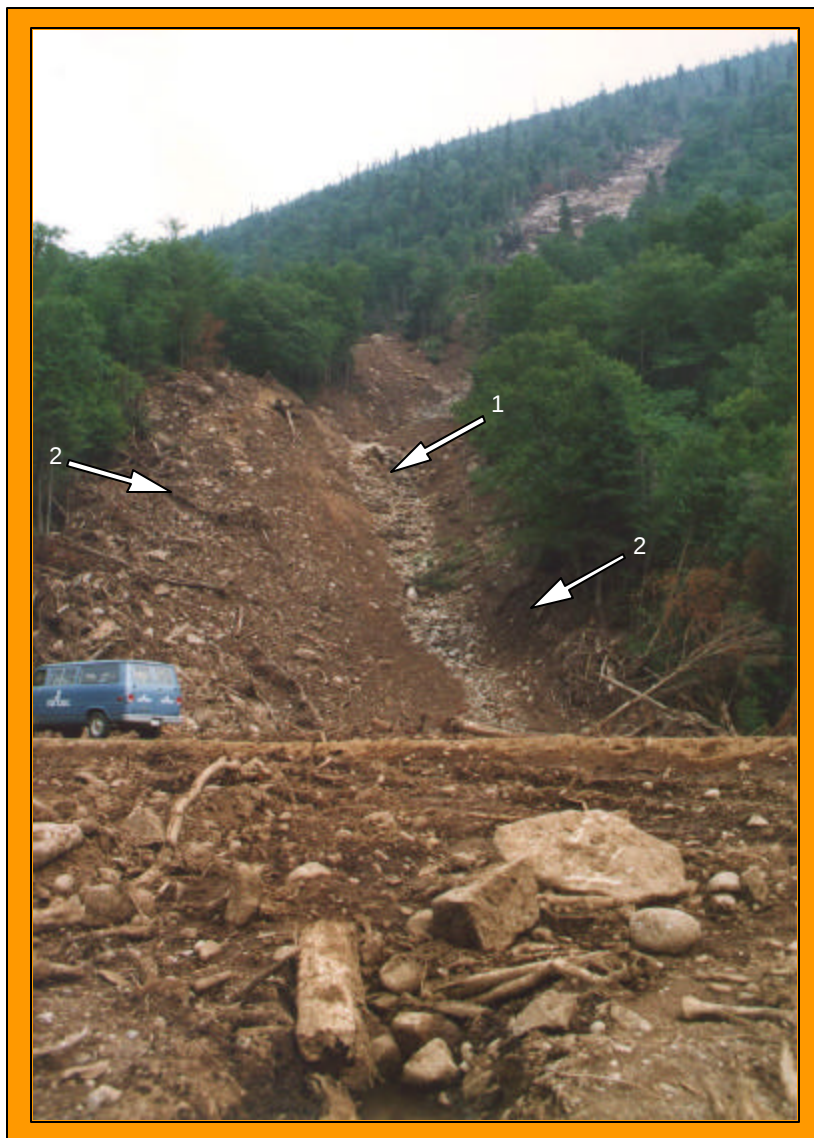
Figure 29 : Couloir formé par la descente de débris.

Note : À remarquer le sillon jonché de blocs rocheux (flèche no.1) et les levées de débris sur chaque flanc (flèches no. 2).

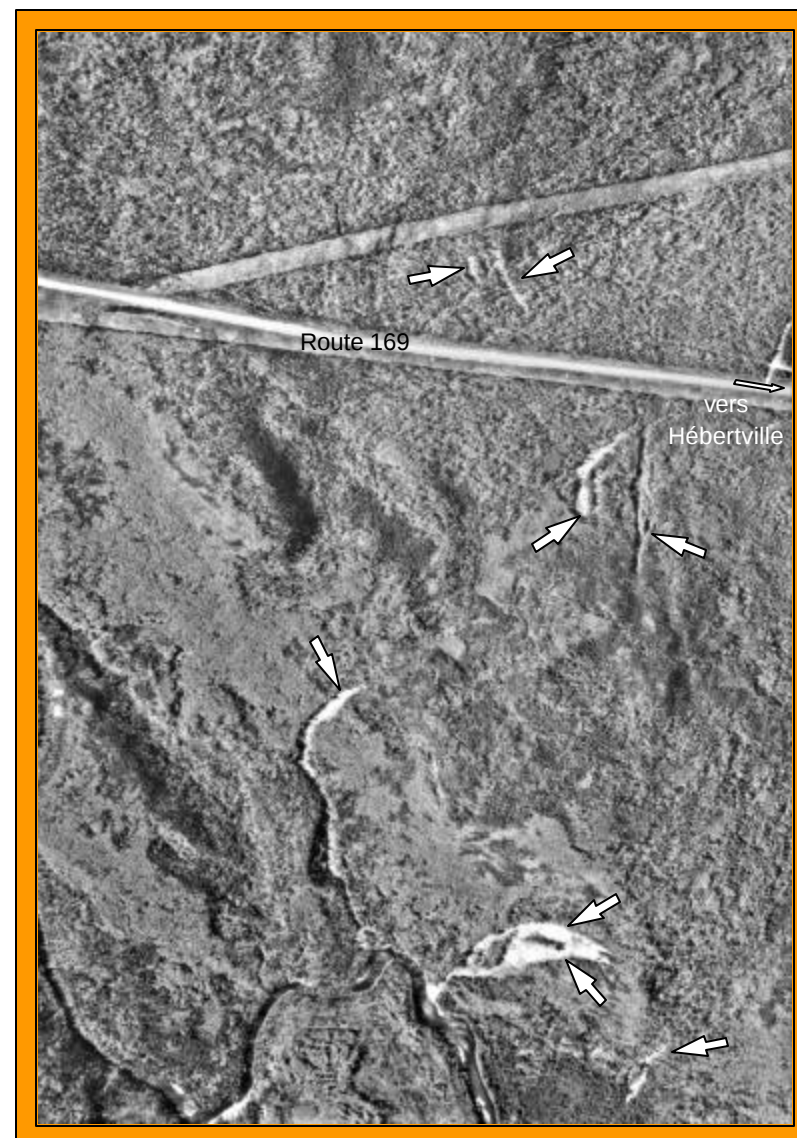
Figure 30 : Photographie aérienne montrant les couloirs laissées par des coulées de débris de juillet 1996; route 169, parc des Laurentides.

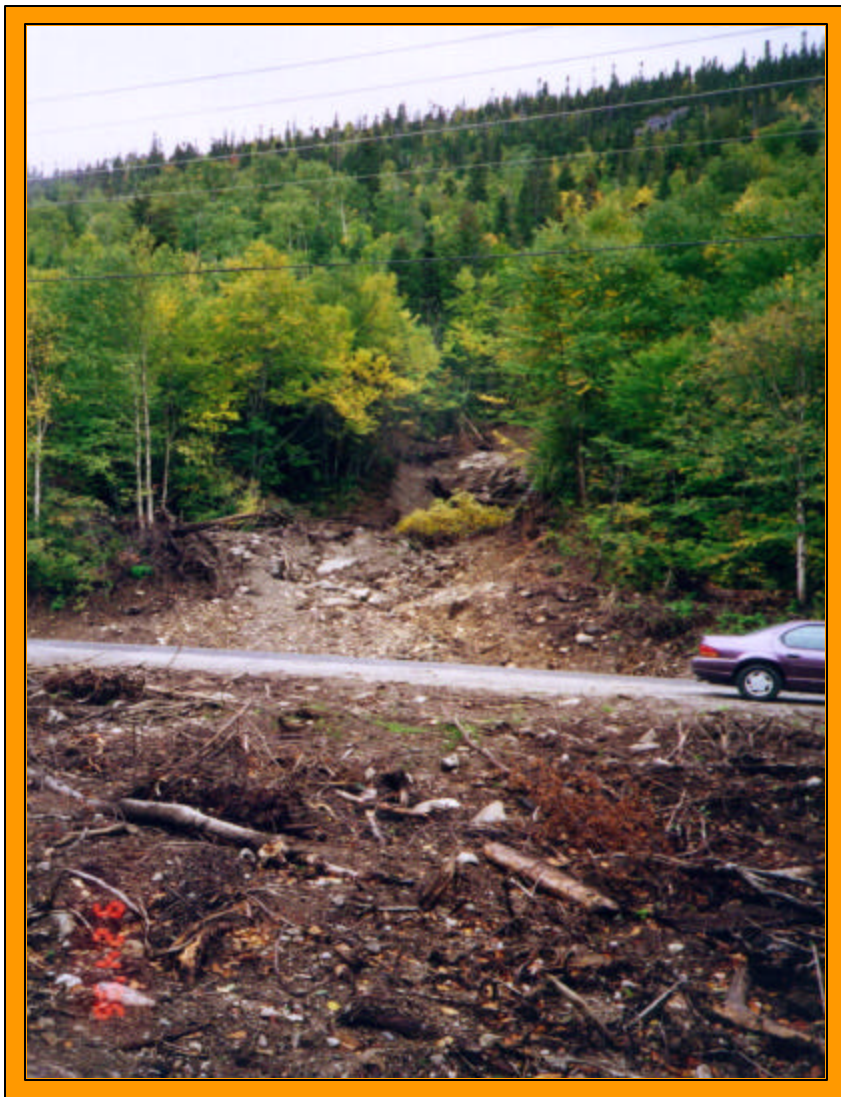
Figure 34 : Coulée de débris dont les matériaux glissés ont encombré entièrement la route 170.

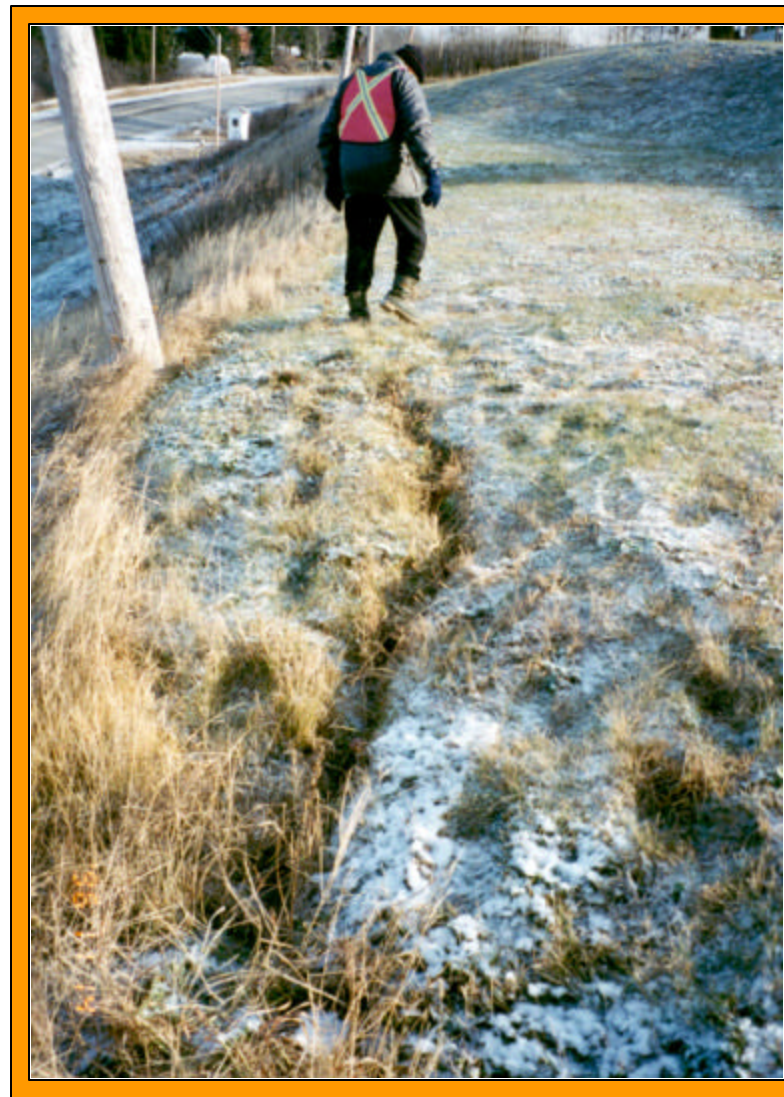
Figure 35 : Exemple d'une fissure dans un talus instable; Auberge des Battures, route 170, La Baie.

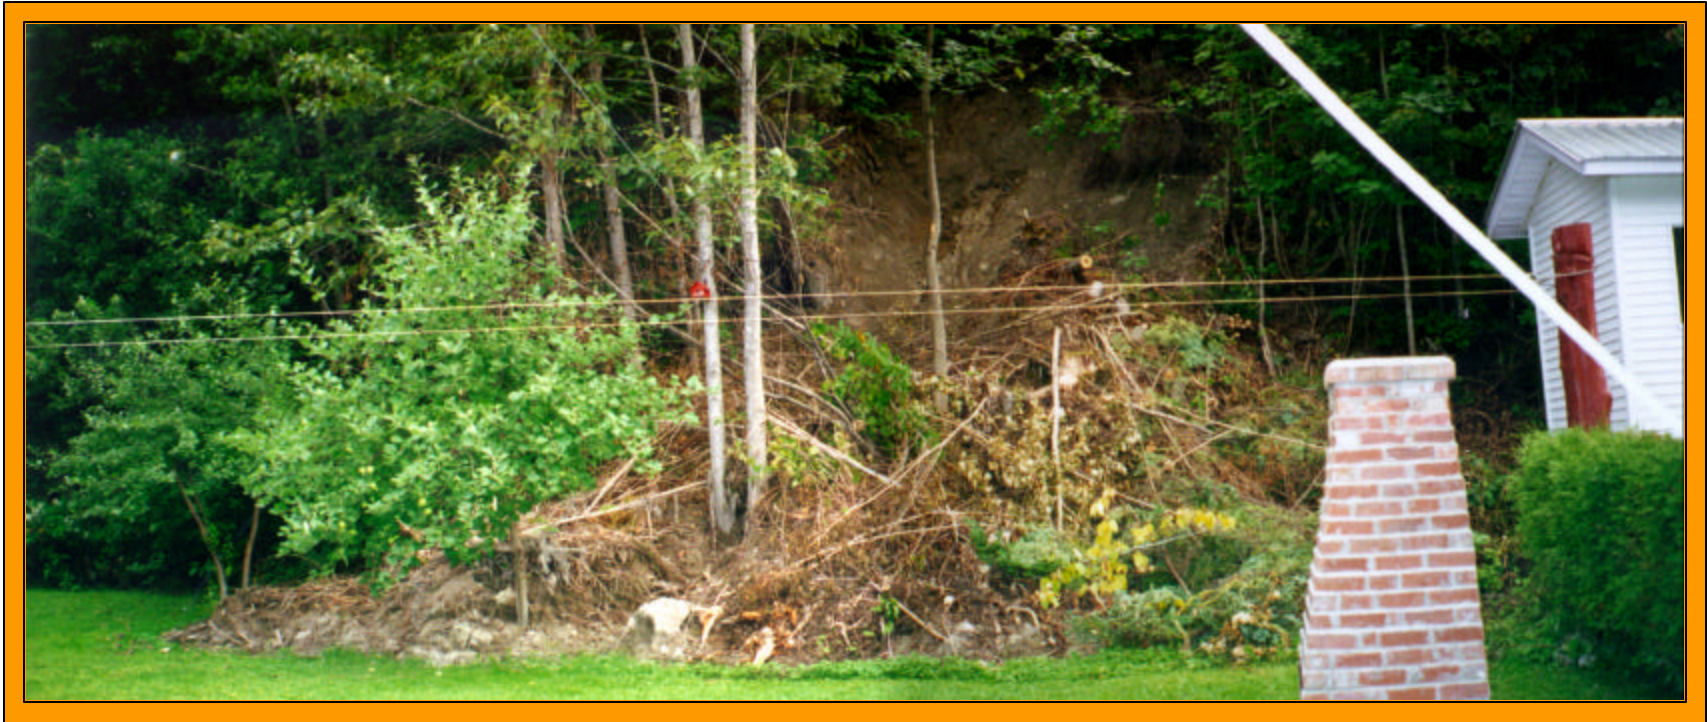
Figure 43 : Glissement superficiel avec étalement des débris à proximité d'une résidence située au pied du talus; rue Eugène-Morin, Petit-Saguenay.

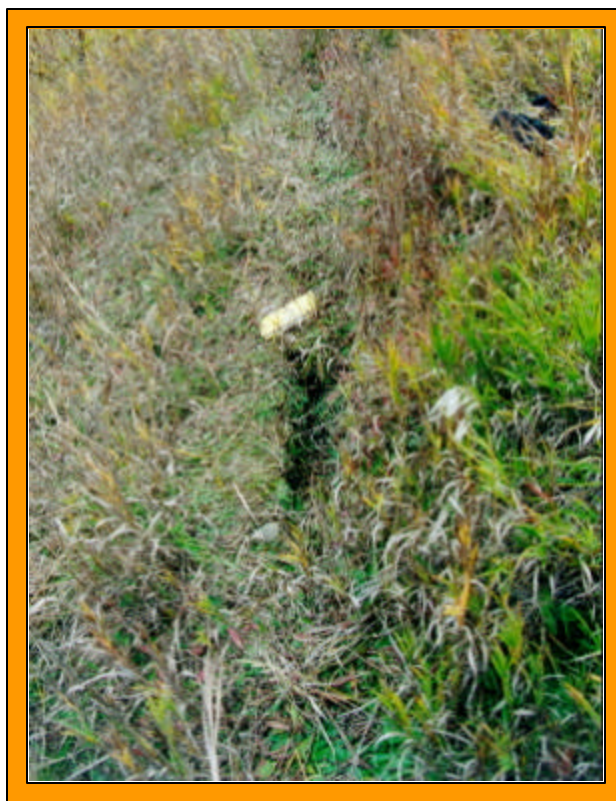
A : Fissure de traction, au sommet du talus (près du calepin de notes)

Figure 46 : Fissures dans le talus ; rue des Bouleaux, La Baie.

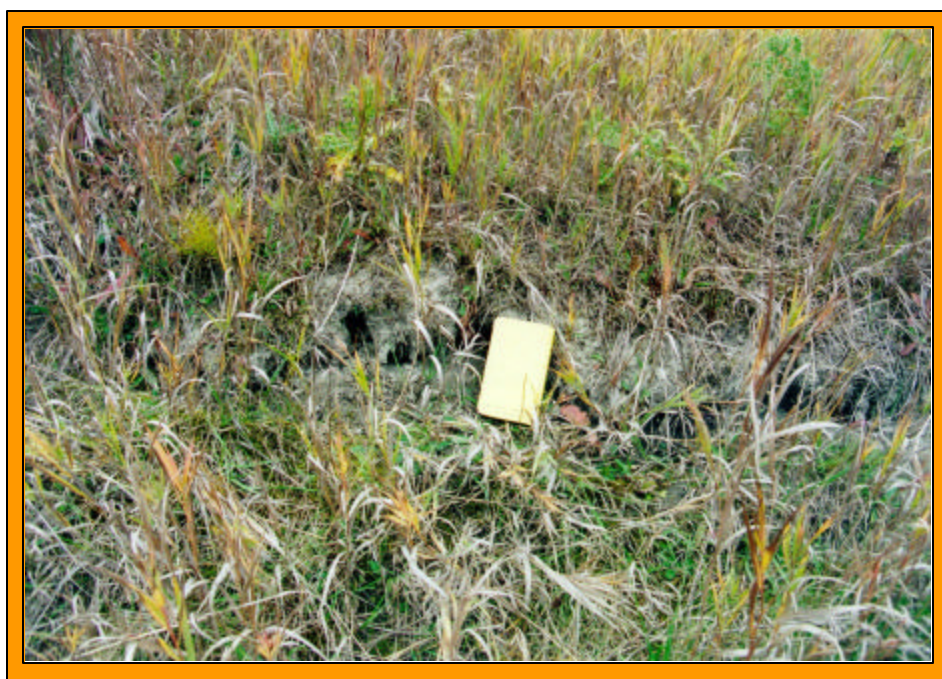
B : Fissure de chevauchement à la base du talus (près du calepin de notes).

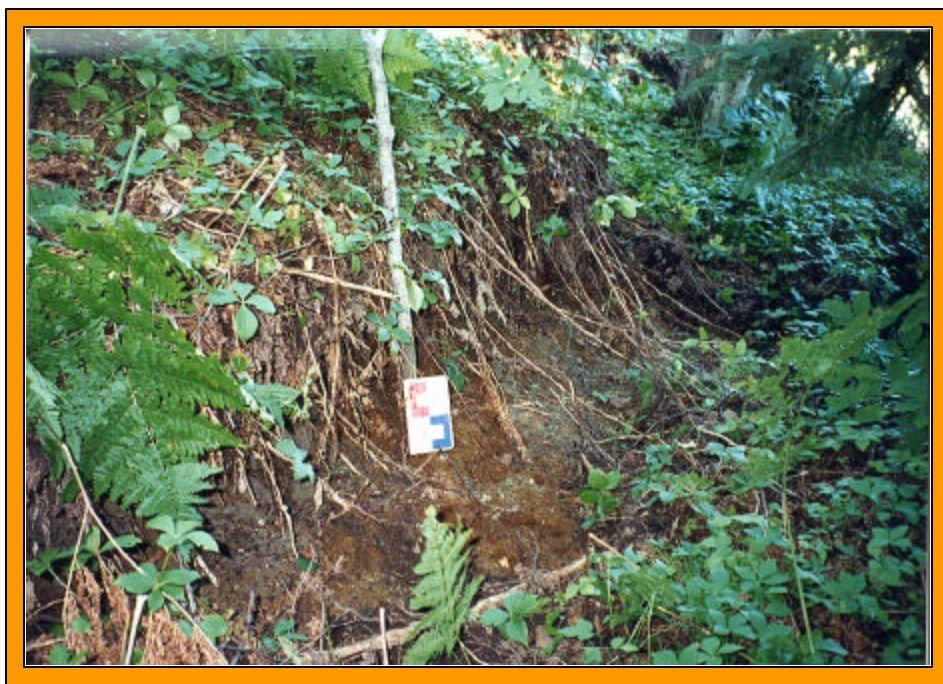
Figure 48 : Fissure de traction avec affaissement de 50 cm, au sommet du talus; rue Henry-McNicoll, La Baie.

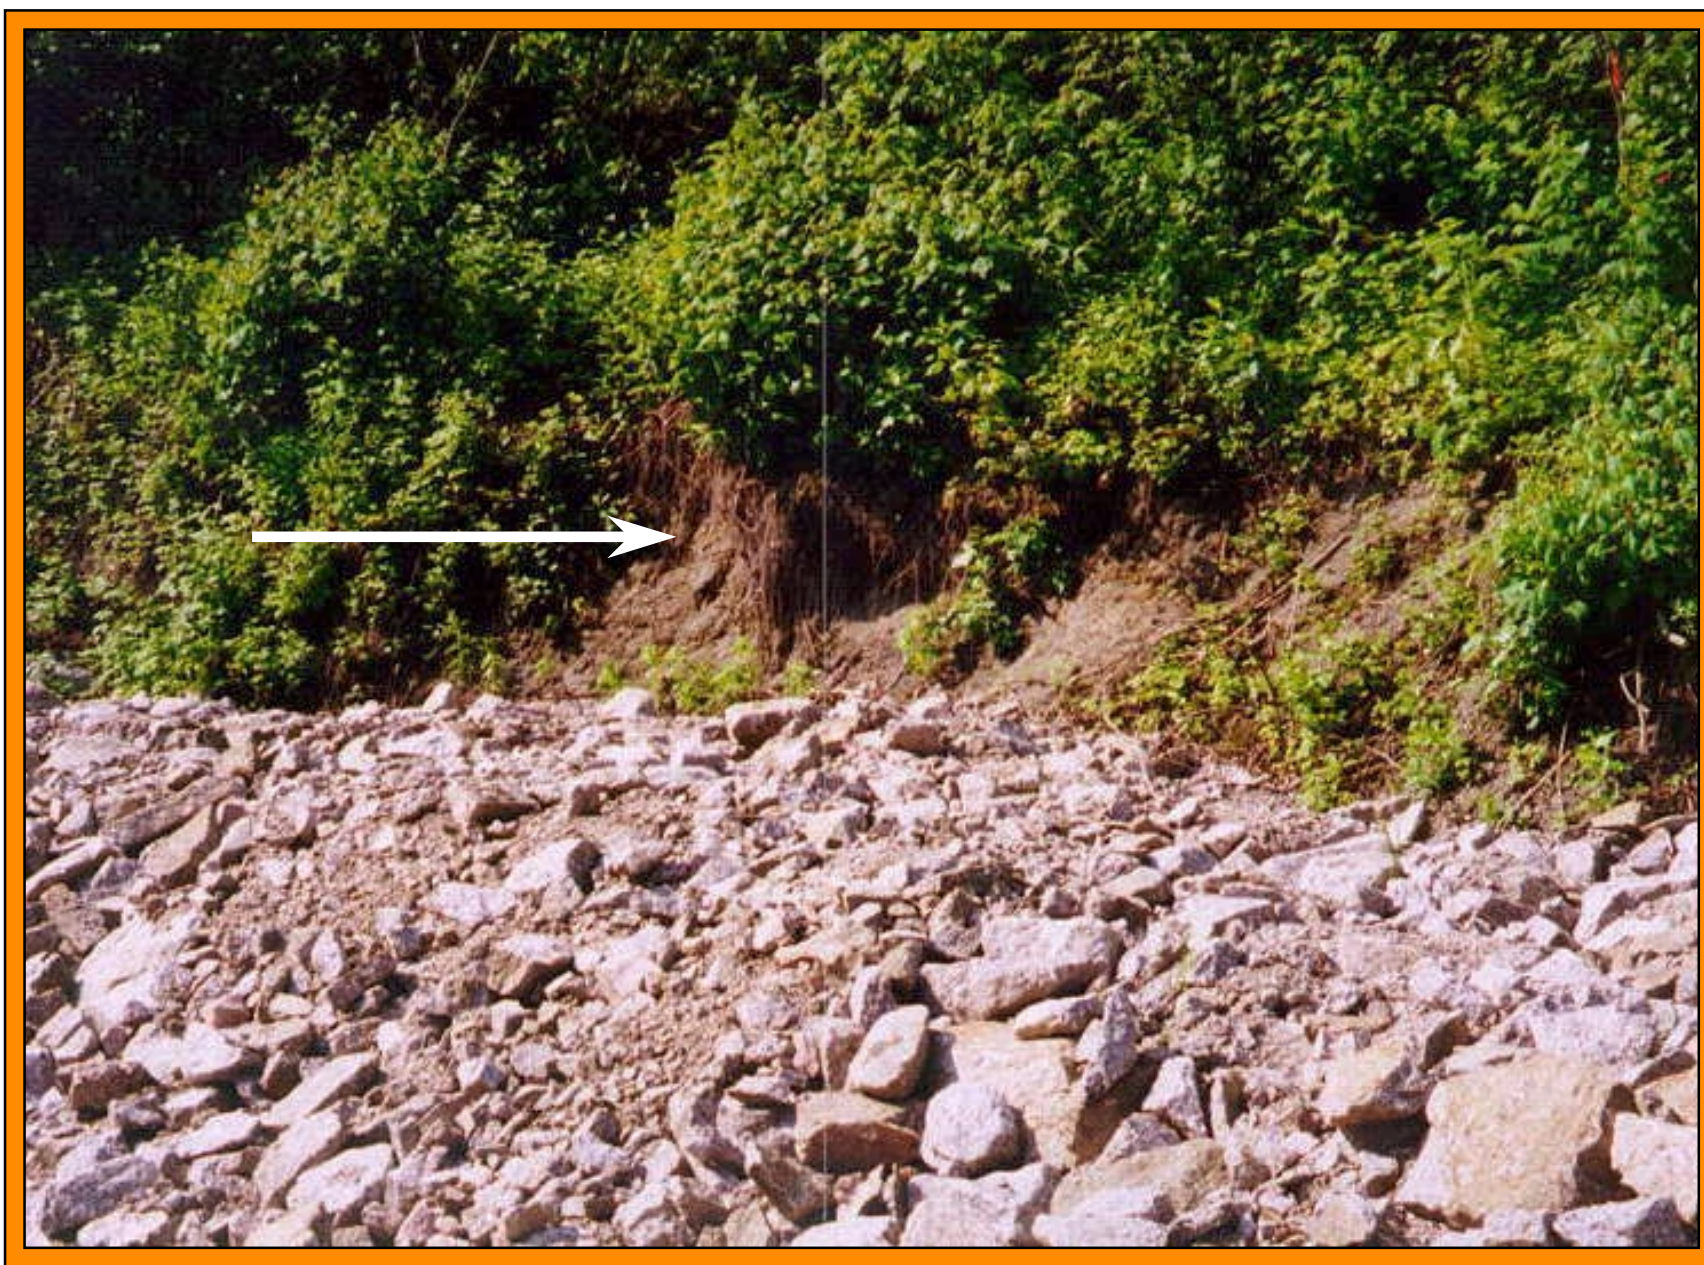
Figure 61 : Marque d'érosion encore apparente au-dessus de l'enrochement dans le ruisseau Bluteau (zone 1, fig. 53).

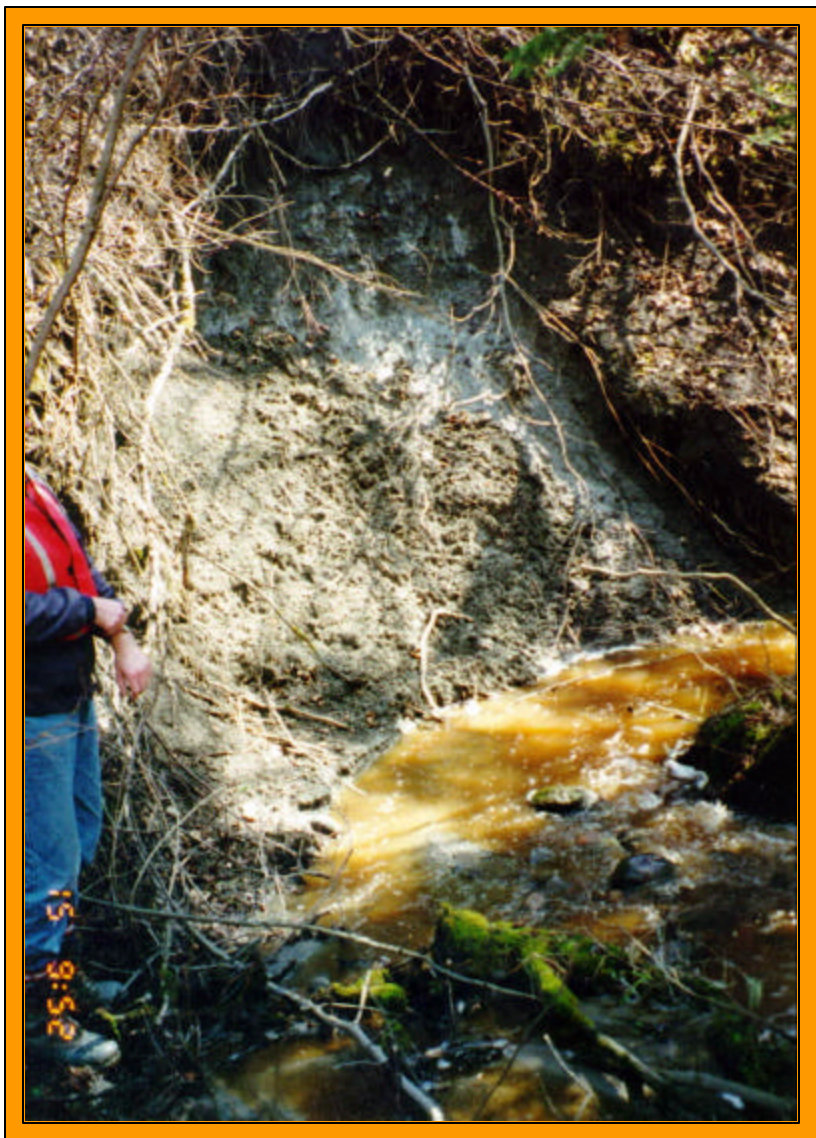
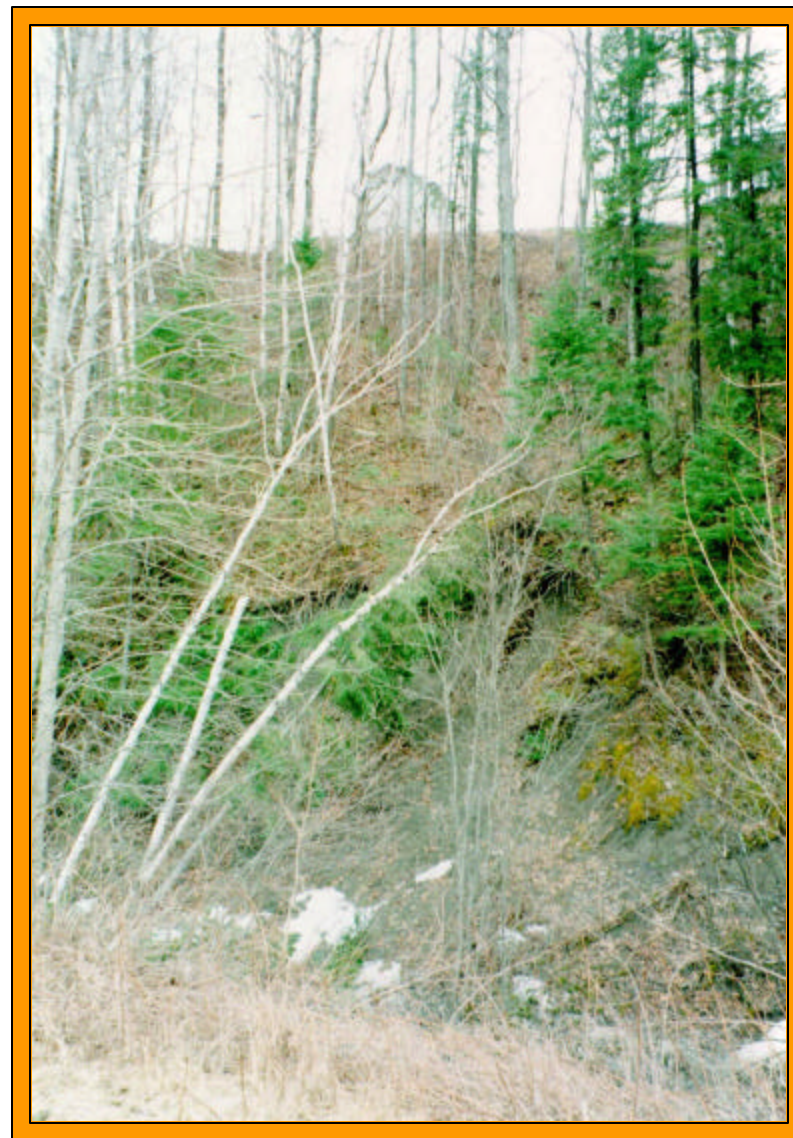
Figure 62 : Érosion au pied des talus dans le ruisseau Beauchemin (zone 1, fig. 53).

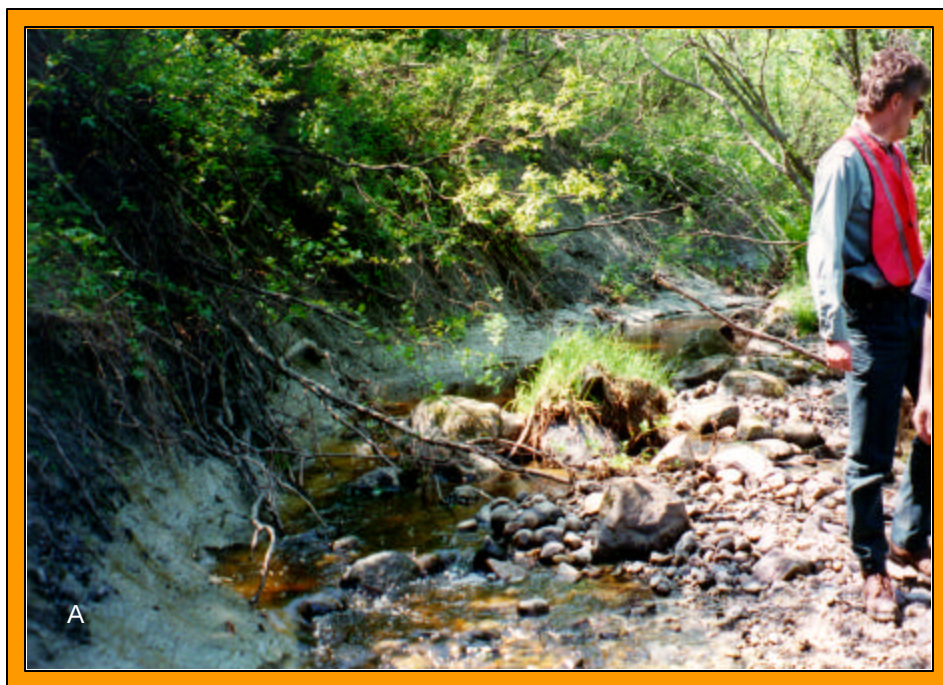
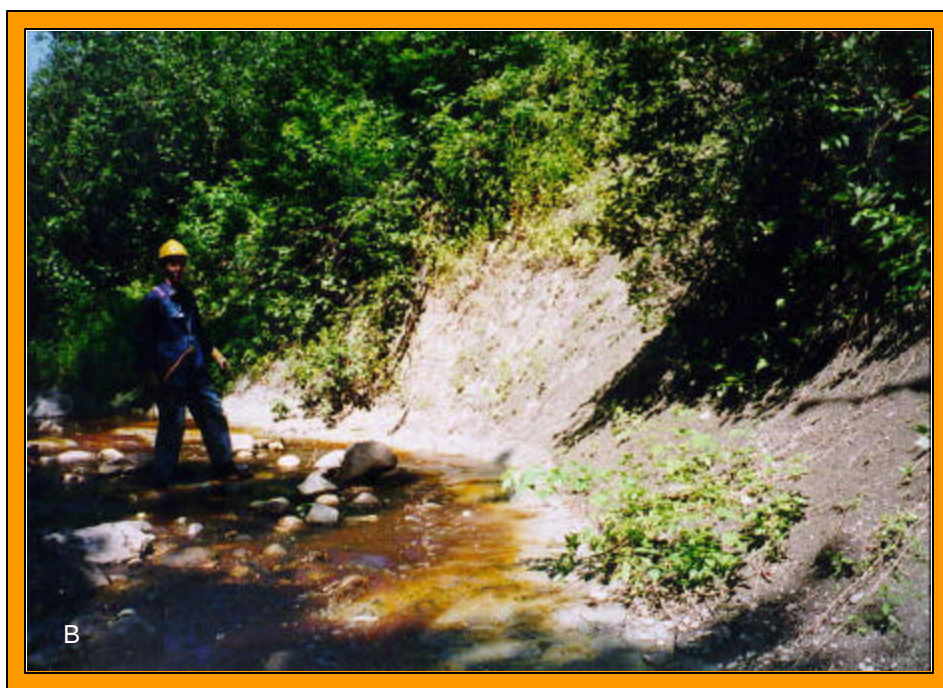
Figure 63 : Exemples d'érosion du pied des talus dans le ruisseau Morissette (zone 2, fig. 53).
