**GESTION DES RISQUES DE GLISSEMENT DE TERRAIN  
LIÉS AUX PLUIES DES 19 ET 20 JUILLET 1996  
AU SAGUENAY – LAC-SAINT-JEAN**

**BILAN DE LA COLLABORATION DU  
SERVICE DE LA GÉOTECHNIQUE ET DE LA GÉOLOGIE  
DIRECTION DU LABORATOIRE DES CHAUSSÉES  
MINISTÈRE DES TRANSPORTS DU QUÉBEC**

**Rapport soumis au  
BUREAU DE RECONSTRUCTION ET DE RELANCE  
DU SAGUENAY – LAC-SAINT-JEAN**

**Décembre 1999**

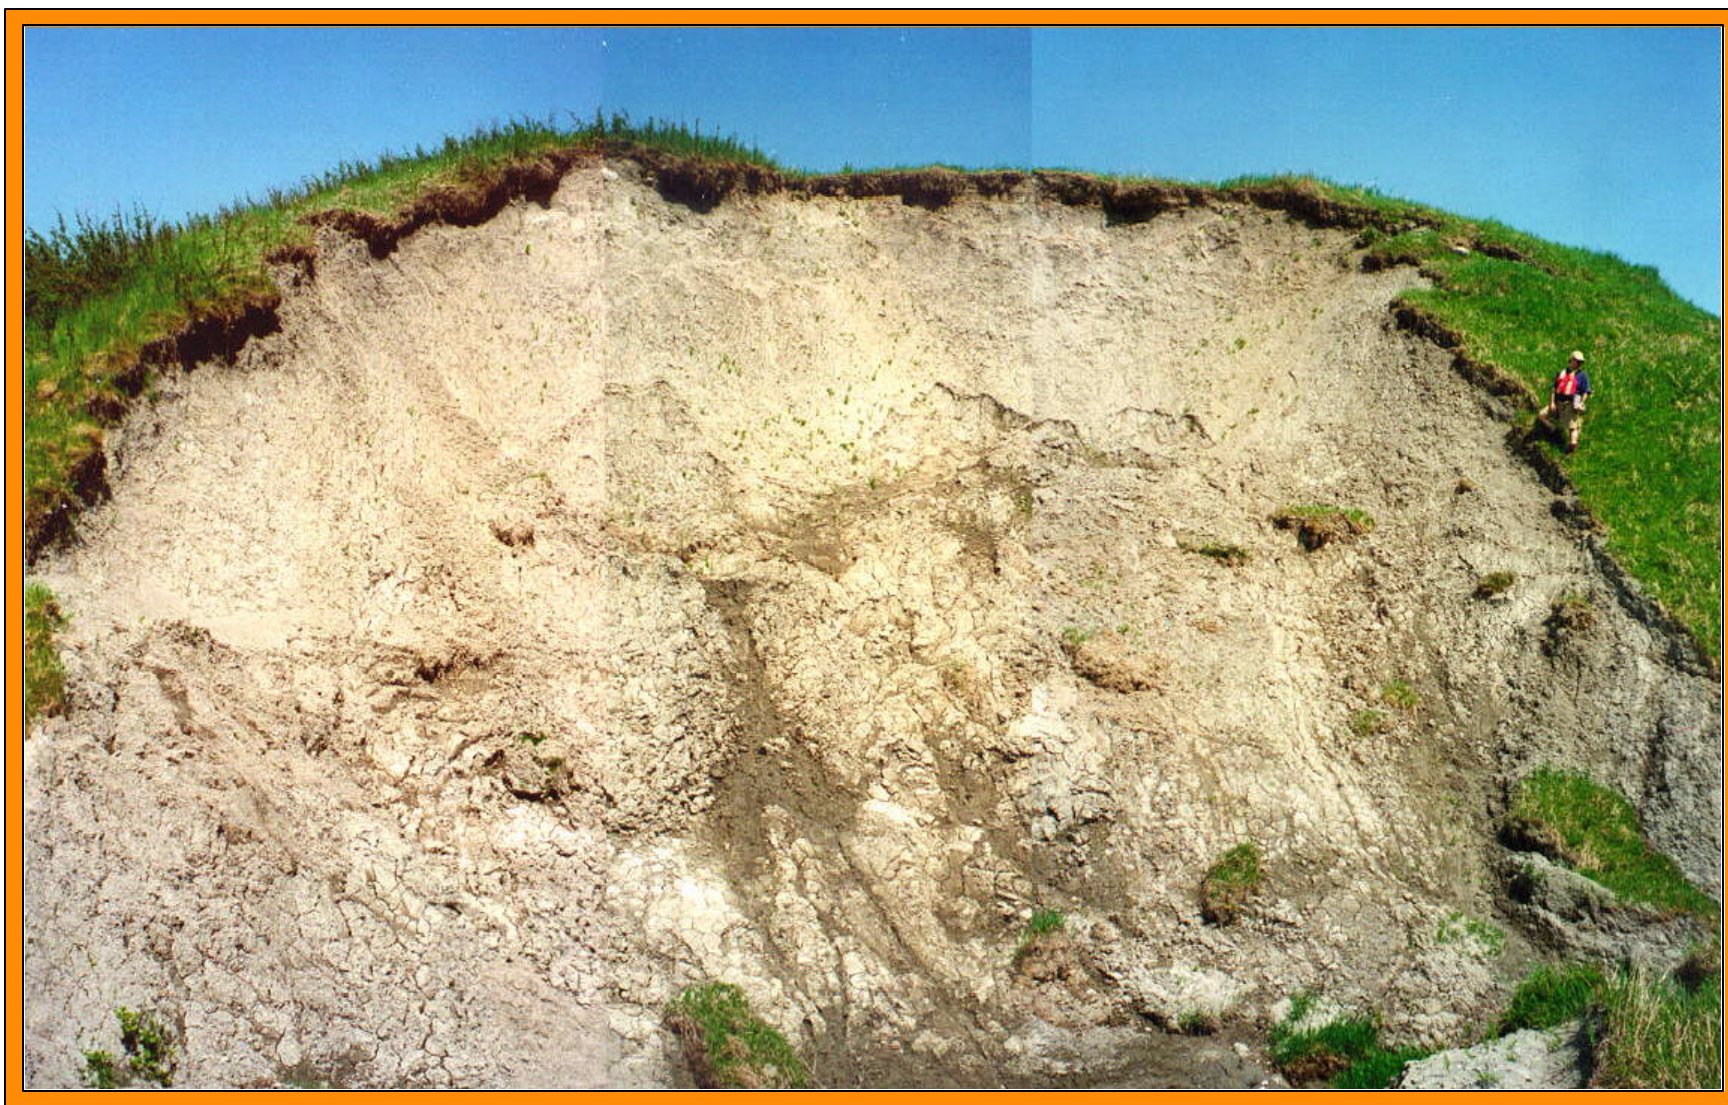
Figure 64 : Important décrochement survenu le long du ruisseau Morissette en juillet 1996.

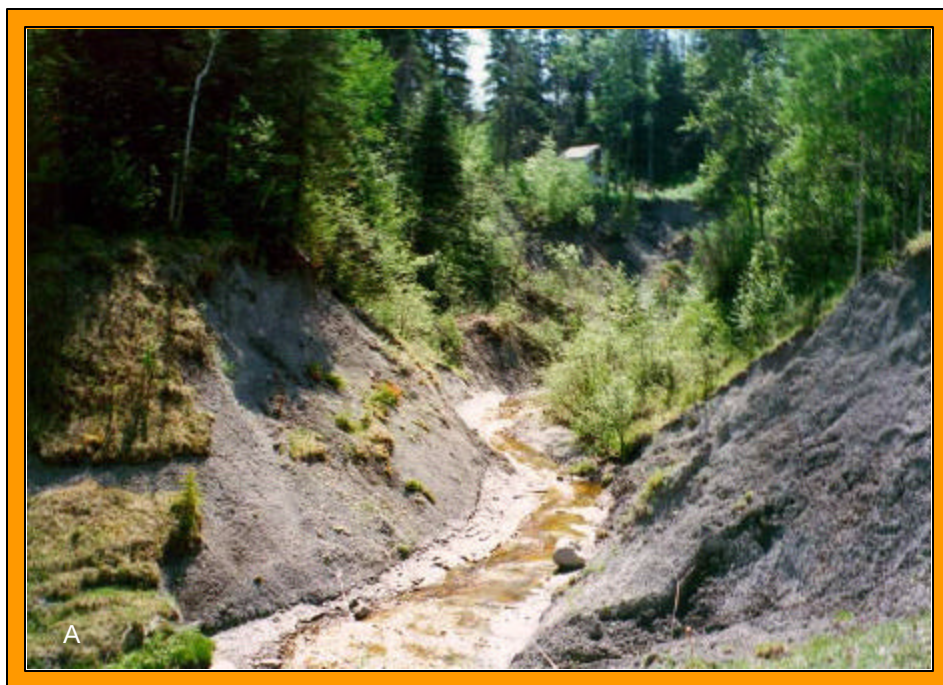
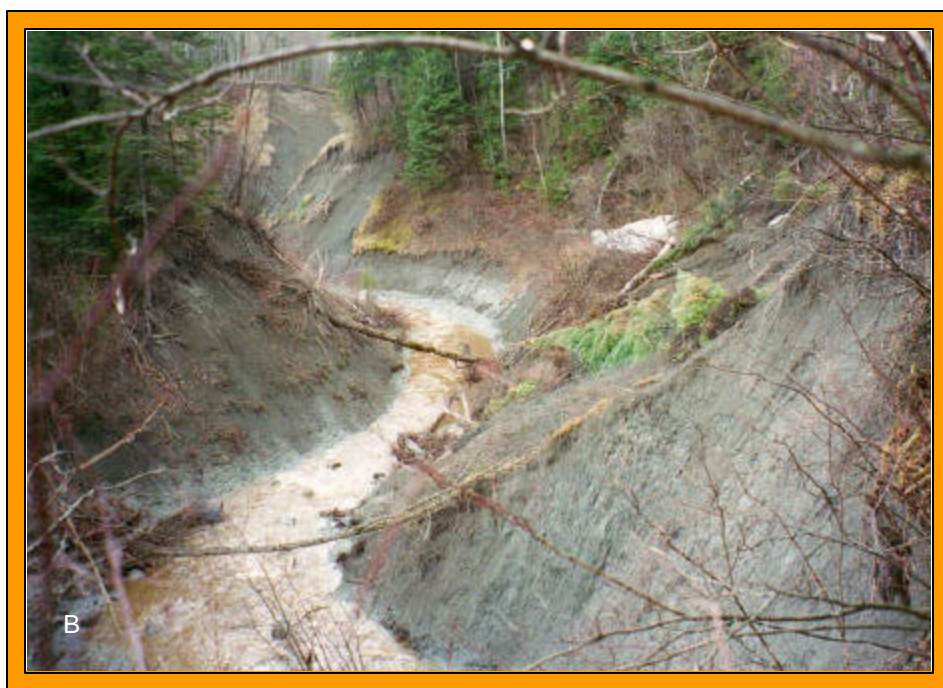
Figure 65 : Exemples d'érosion et de glissements superficiels dans le ruisseau Benjamin (zone 3, fig. 53).

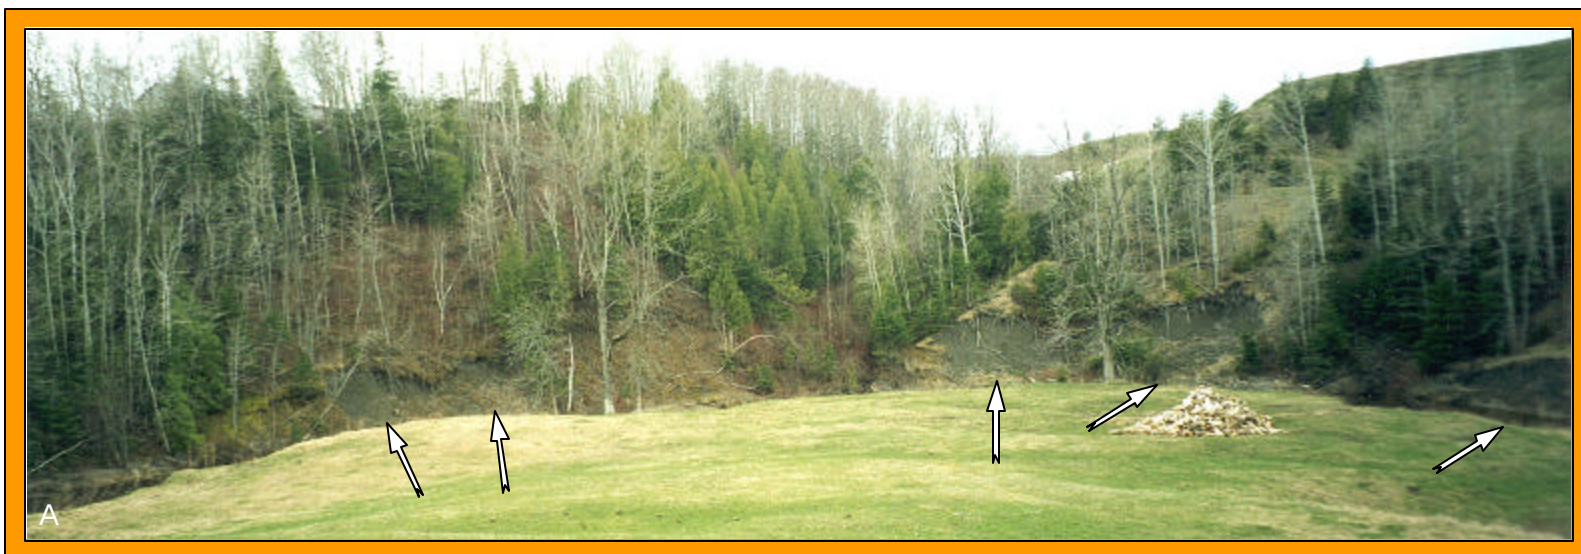
À noter l'érosion et les glissements superficiels (flèches). La hauteur totale du talus est de 40 mètres.

Figure 67 : Situation avant (A) et après (B) les travaux de stabilisation; rivière Couchepaganiche, Métabetchouan (zones 4A et 4B, fig. 54).

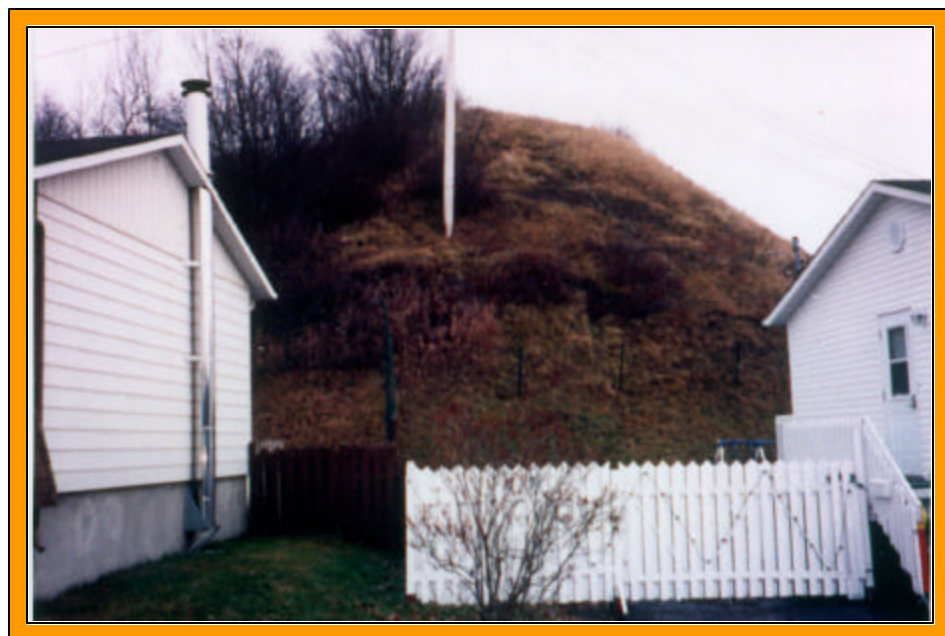
Figure 78 : Exemple de zone à probabilité élevée de glissement de terrain.

Note : Talus abrupt sans cours d'eau à la base présentant des fissures ouvertes au sommet et à la base. Ce site a été conforté.

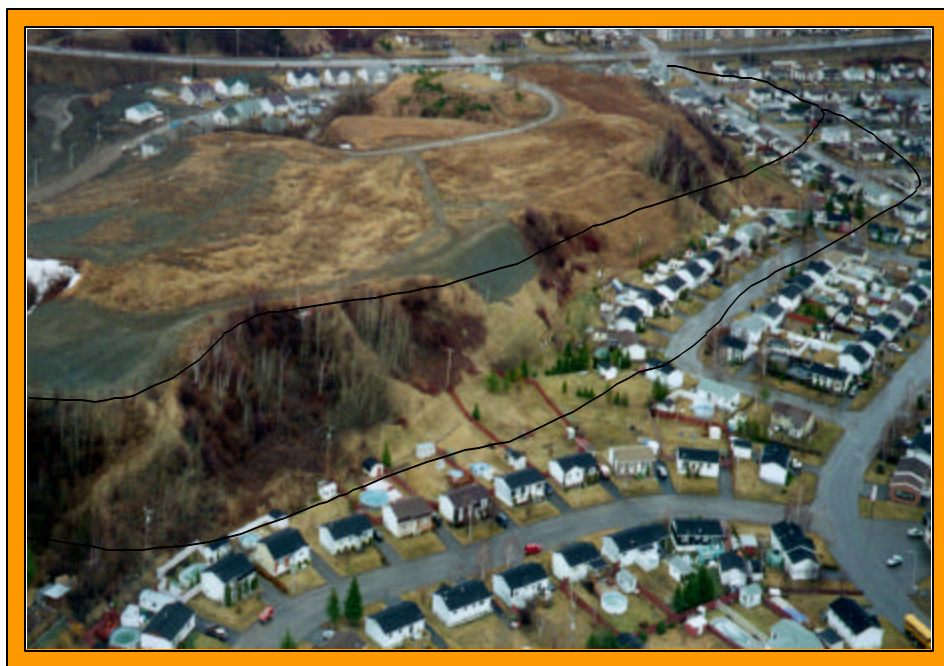
Figure 79 : Exemple de zone à probabilité moyenne de glissement de terrain.

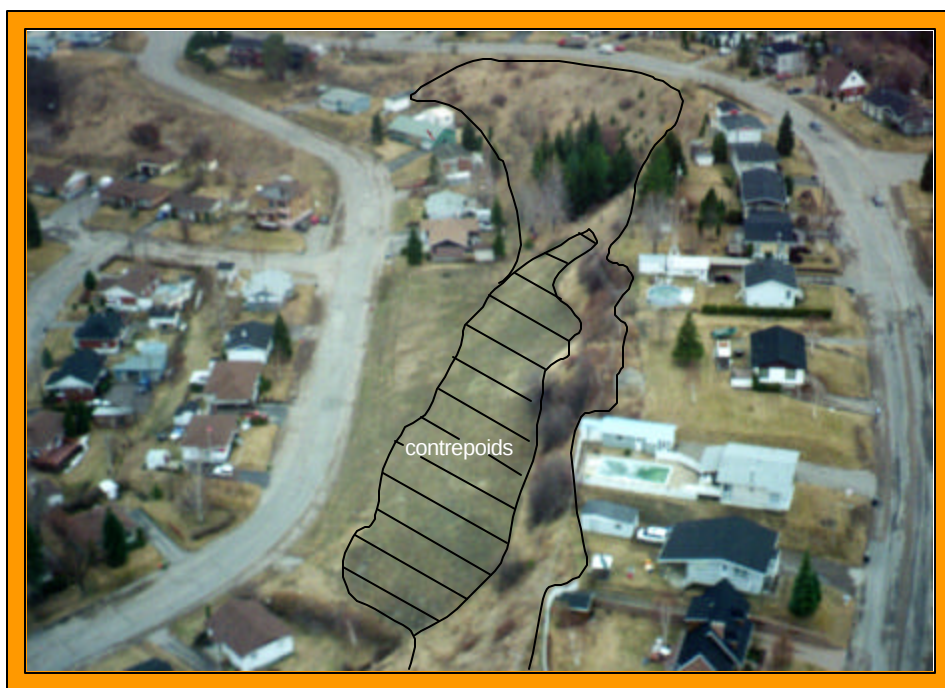
Figure 80 : Exemple de zone à probabilité faible de glissement de terrain.
