3.0 DESCRIPTION DE L'EFFONDREMENT DES POUTRES

3.3 Description des dommages subis par la structure

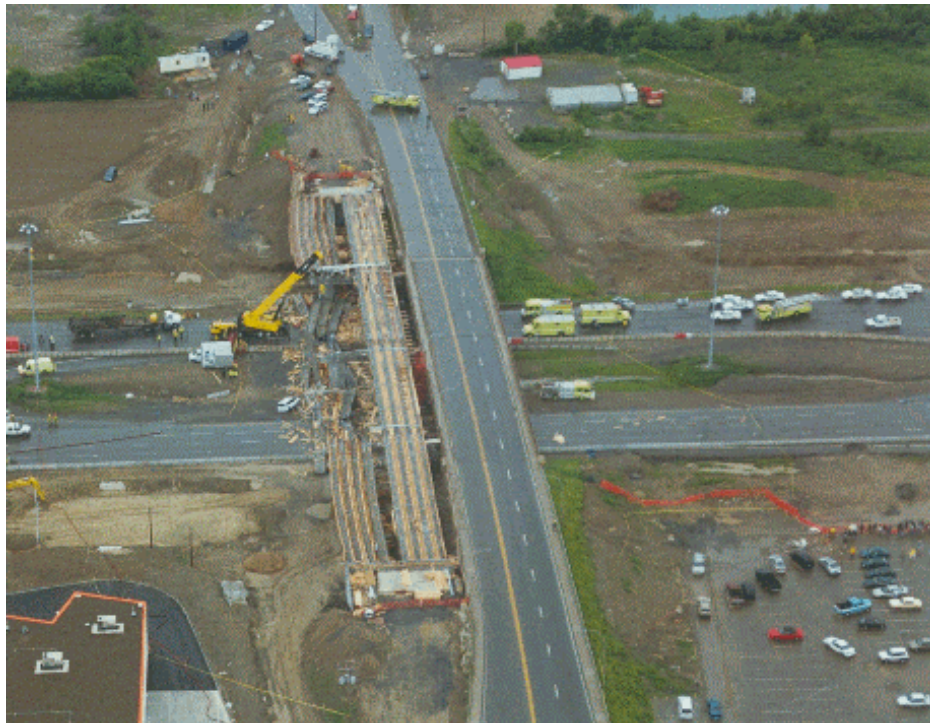
Les figures 3.1 et 3.2 montrent des vues d'ensemble du pont peu de temps après l'effondrement. On note que les poutres 1 à 4 des travées 2 et 3 sont tombées au sol, que les poutres 1 à 4 des travées 1 et 4 se sont déplacées vers le sud mais reposent toujours sur les piles et les culées et, finalement, que les poutres 5 à 8 sont demeurées en place.

Figure 3.1 Vue du pont vers l'ouest après l'effondrement (photo SQ-A16)

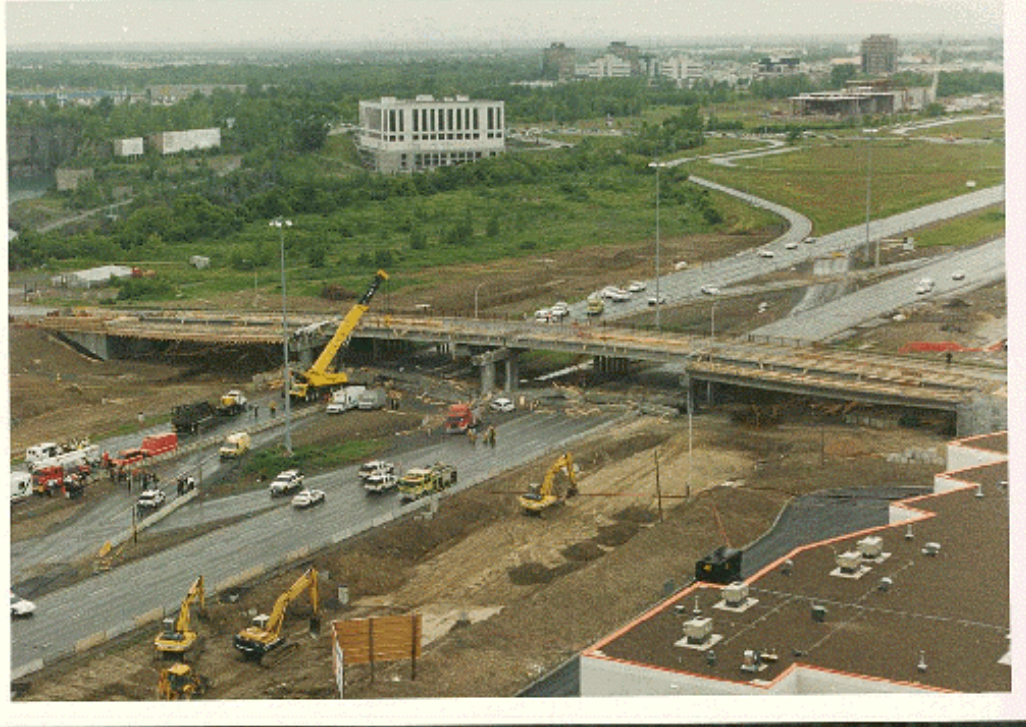
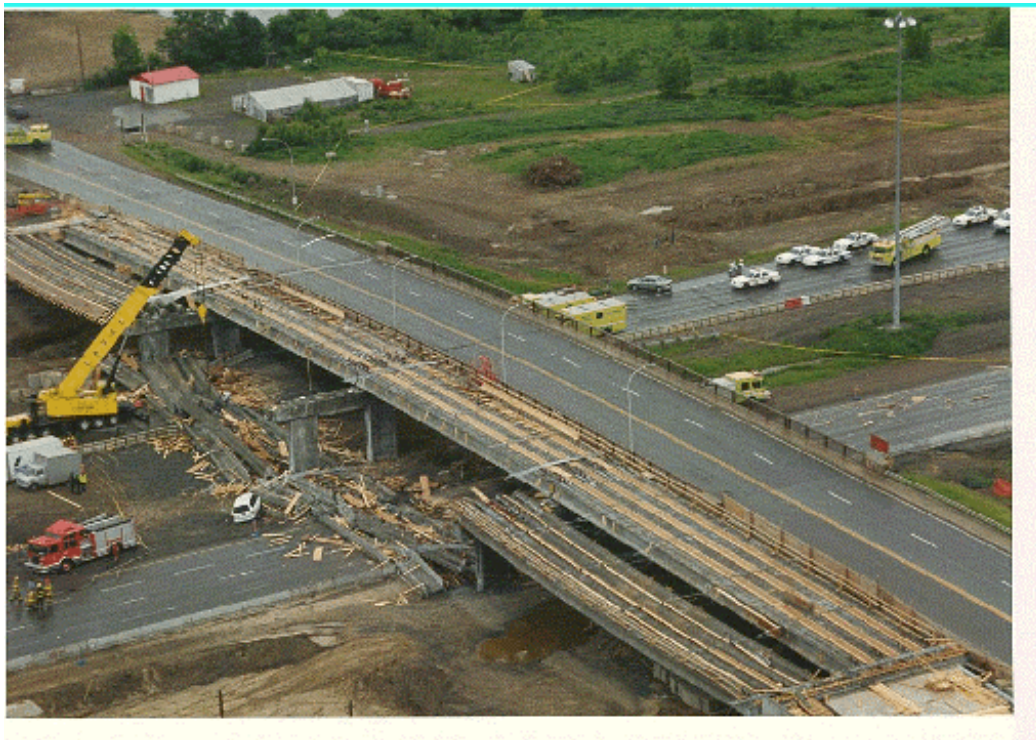
Figure 3.2 Vues du côté sud du pont après l'effondrement
(photos SQ-C12 et SQ-C13)

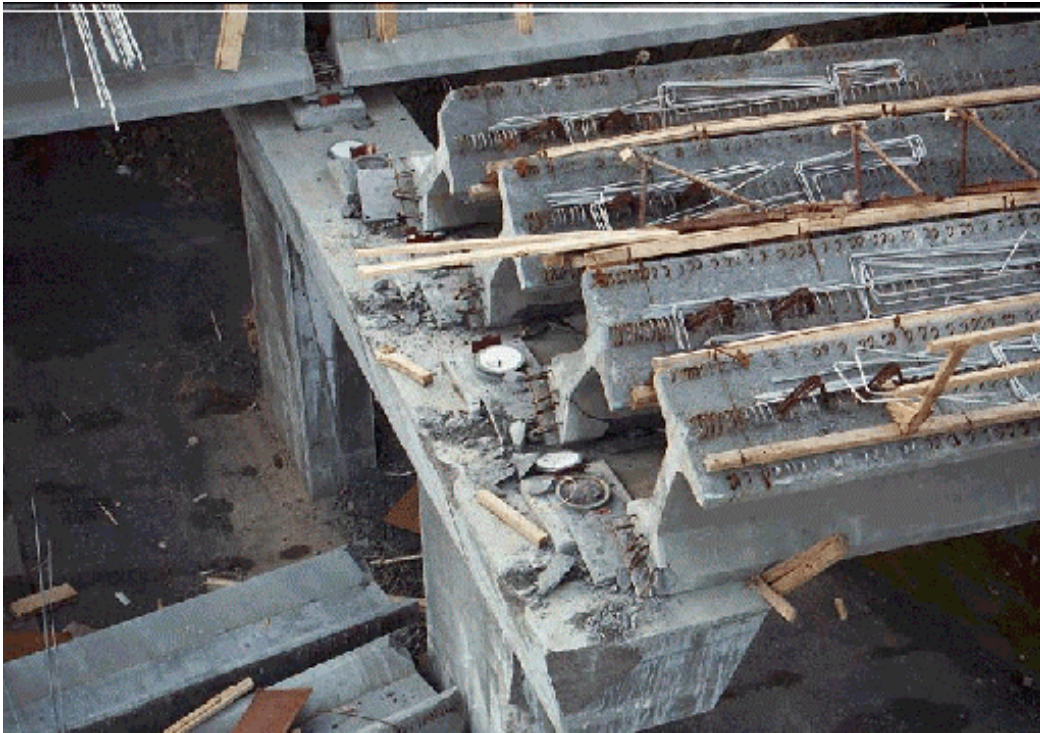
Les figures 3.3 à 3.6 et 3.14 montrent que les poutres des travées 1 et 4 se sont déplacées vers le sud sur les appareils d'appui mais qu'elles ont été freinées par le mur de garde aux culées 1 et 5. Les figures 3.7 et 3.8 montrent que la poutre 1 des travées 2 et 3 est tombée au sud des piles qui la supportaient. La semelle inférieure des poutres 1 tombées au sol se retrouve du côté sud. Les figures 3.9 et 3.10 montrent que les poutres 2 à 4 des mêmes travées sont tombées entre les piles et leur semelle inférieure est située du côté nord. On remarque de plus que la poutre 1 est située sous la poutre 2 dans les deux travées.

Figure 3.4 Vue aérienne des poutres 1 à 4 à la pile 4 (photo 308.3.12)

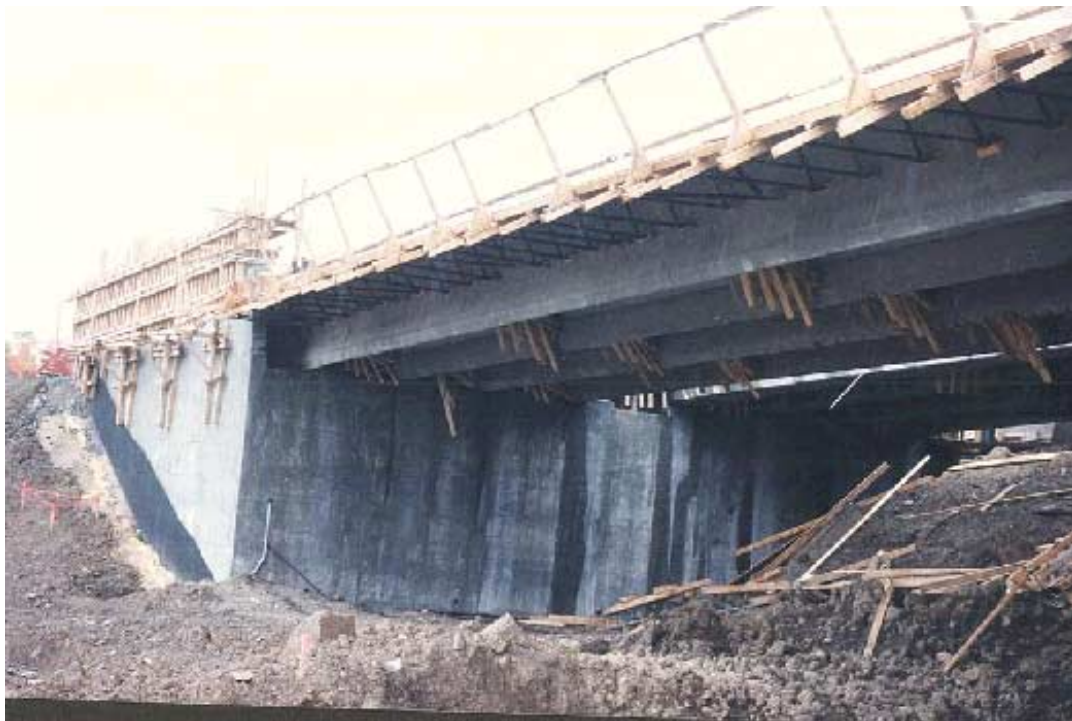
Figure 3.6 Vue des poutres 1 à 4 de la travée 1 à la culée 1 (photo pom.26)

À la culée 1 (figure 3.27), les coussins en élastomère des poutres 1 à 4 étaient tous en place sur les plaques biseautées en acier. Comme le montre la figure 3.6, ces poutres ont glissé vers le sud jusqu'à heurter la surface horizontale de la culée, à côté des socles de béton. Comme à la culée 5, la chute des poutres a été empêchée par la présence du mur de garde.

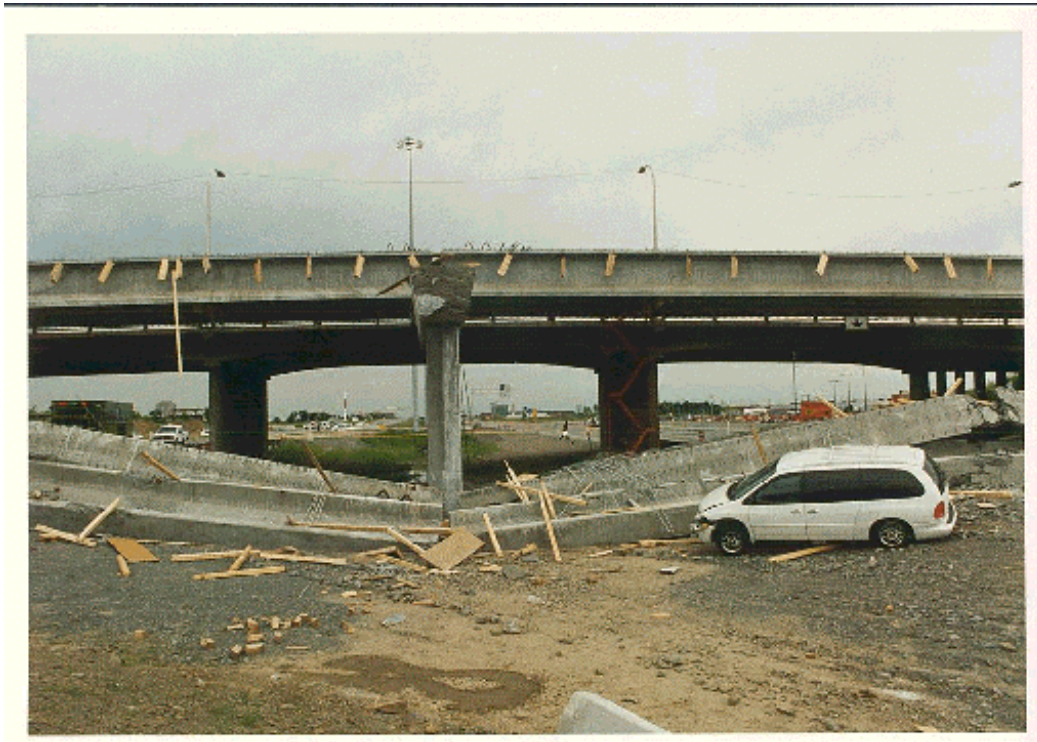
Figure 3.7 Vue vers le nord vis-à-vis de la pile 3 des poutres 1 et 2 des travées 2 et 3 (photo SQ-B7)

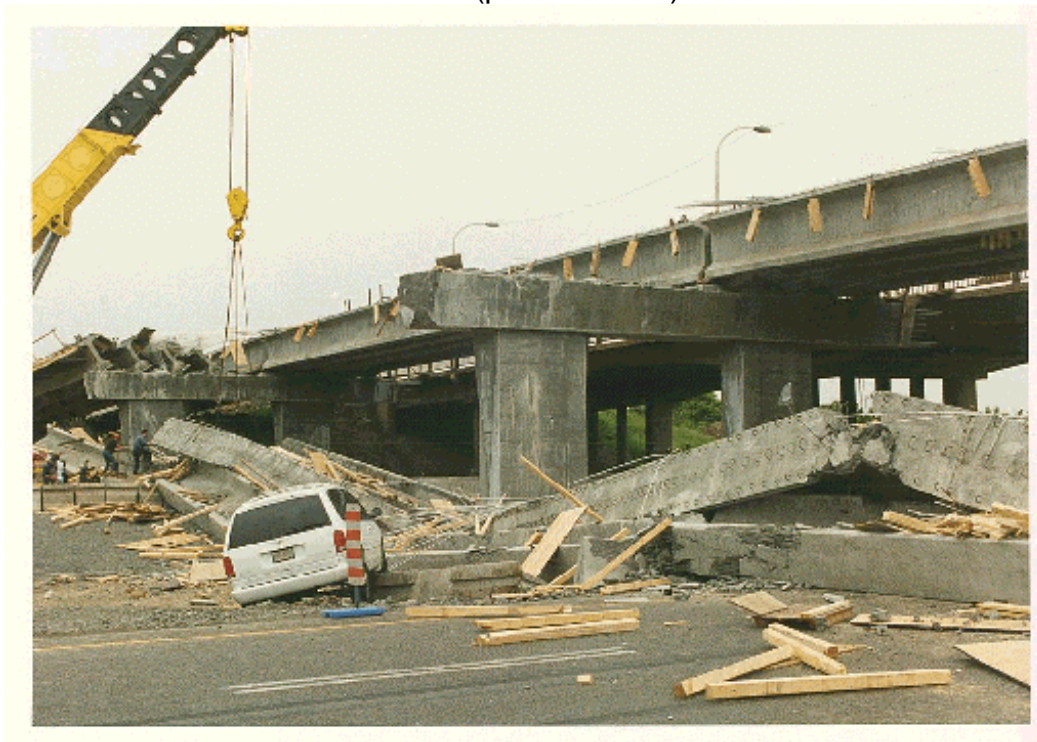
Figure 3.8 Vue vers l'ouest des poutres 1 et 2 des travées 2 et 3 (photo SQ-B6)

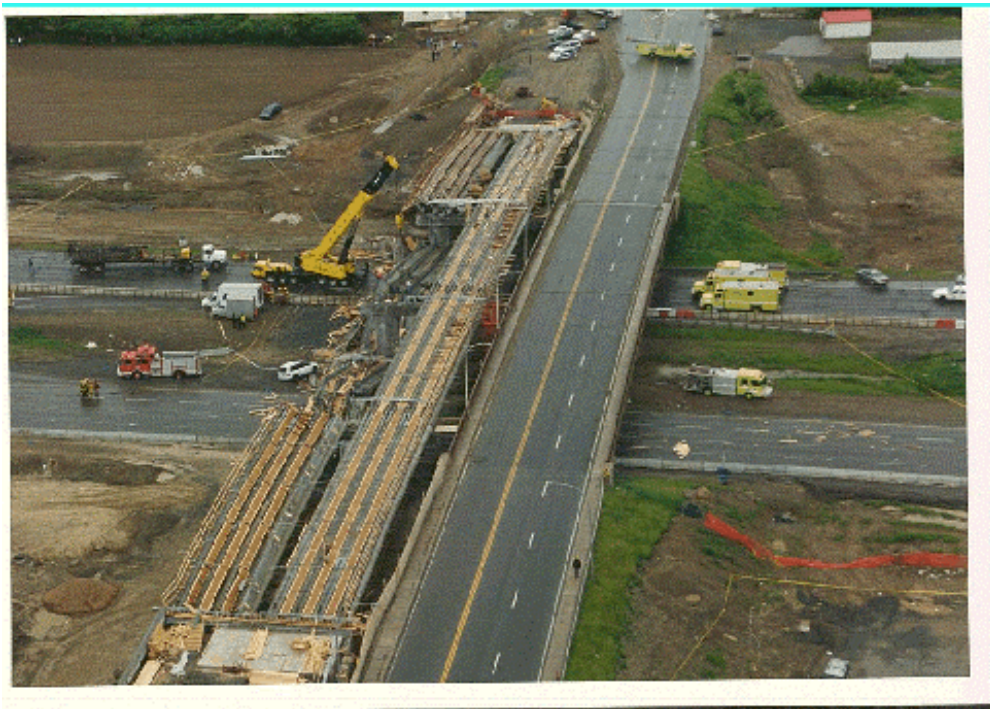
Figure 3.11 Vue vers le sud-ouest du pont après l'effondrement (photo SQ-C14)

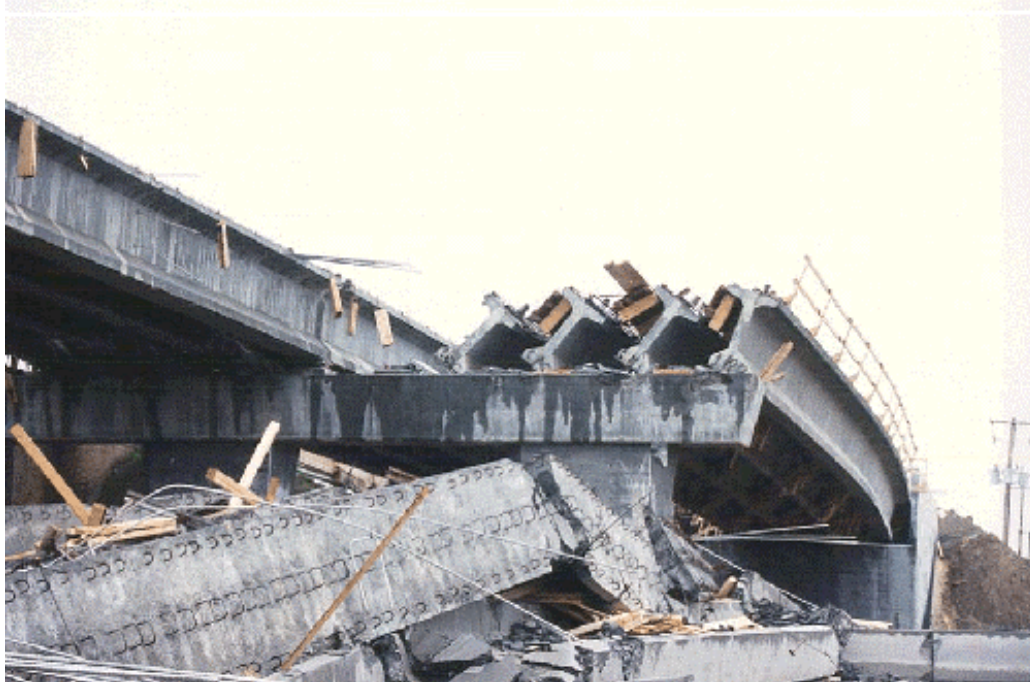
En tombant, les poutres 1 à 4 des travées 2 et 3 se sont écrasées sur les glissières rigides en béton (figure 3.12). On note sur cette figure qu'au droit de la pile 4, les poutres de la travée 4 sont fortement inclinées et se sont déplacées vers le sud. La poutre 1 de cette travée est courbée, également vers le sud. Cette poutre 1 est retenue latéralement par le mur de garde de la culée 5 et les poutres 2 à 4 sont appuyées contre cette poutre, probablement via le coffrage des entretoises.

Figure 3.12 Vue de la pile 3 vers la culée 5 (photo pom.88)

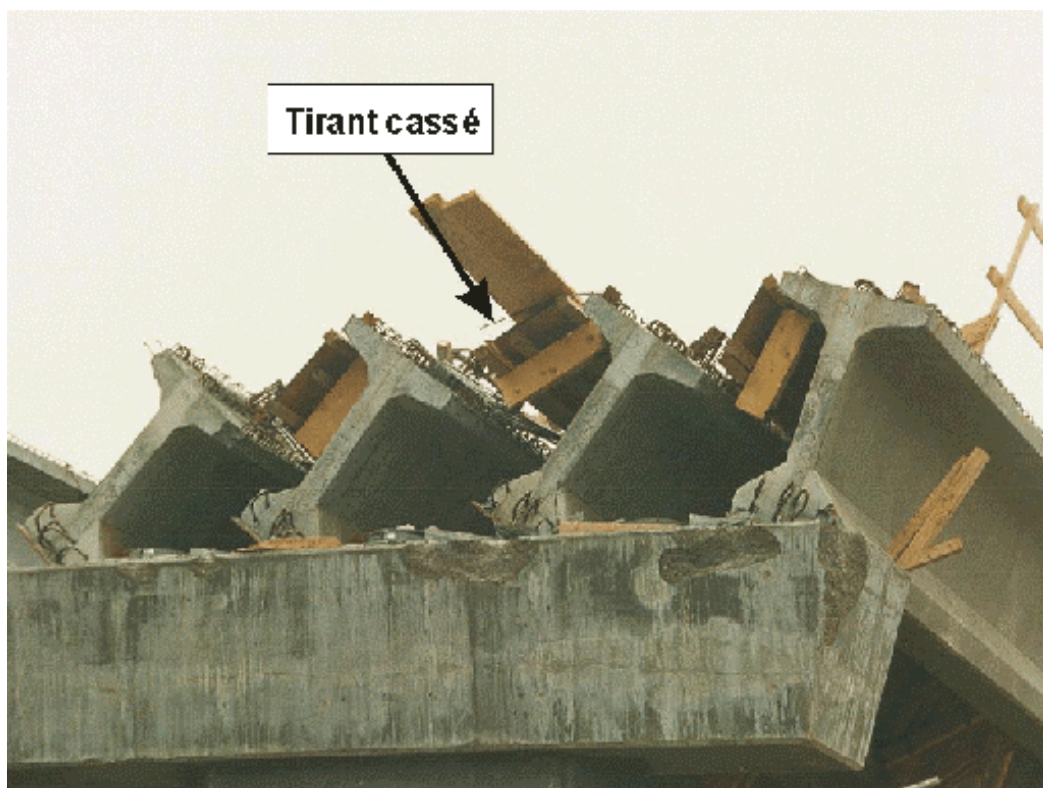
Figure 3.13 Vue rapprochée du bout des poutres 1 à 4 de la travée 4 (photo SQ-B20)

Sur la figure 3.13, on remarque que le tirant reliant les poutres 2 et 3 est cassé. On a aussi observé que des connecteurs de cisaillement où étaient attachés les tirants entre les poutres étaient fortement pliés. La figure 3.15 montre un tirant cassé entre les poutres 4 et 5 à la pile 3. Plusieurs tirants cassés ont été observés dans les débris des poutres 1 à 4 et le long du côté sud des poutres 5 des quatre travées.

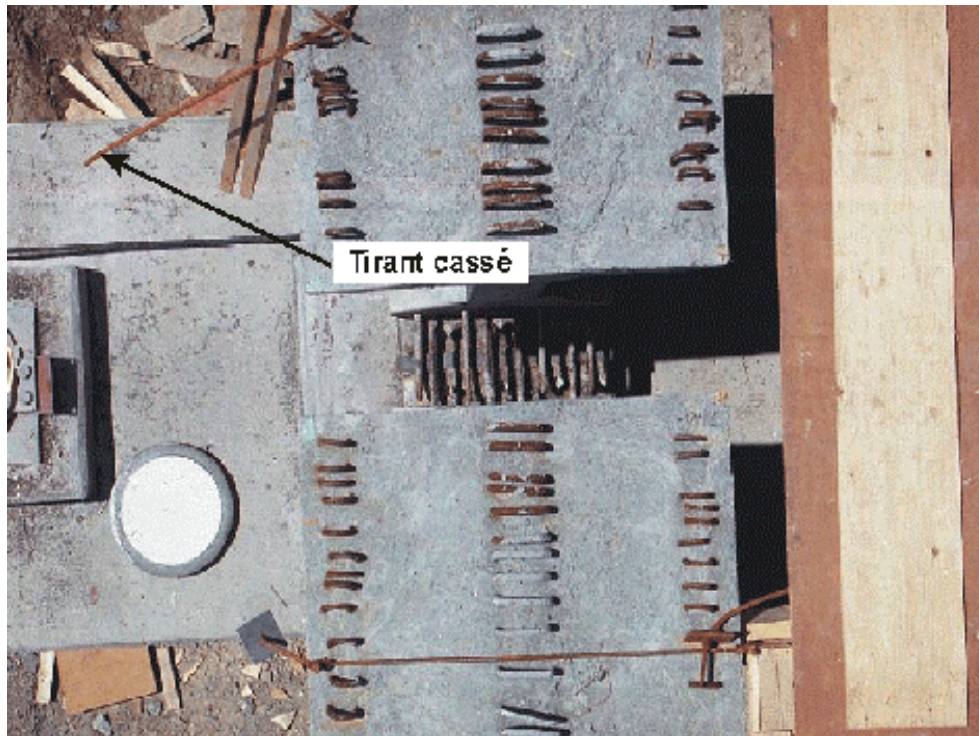
Figure 3.15 Vue en plan des poutres 5 à la pile 3 (photo 330.11)

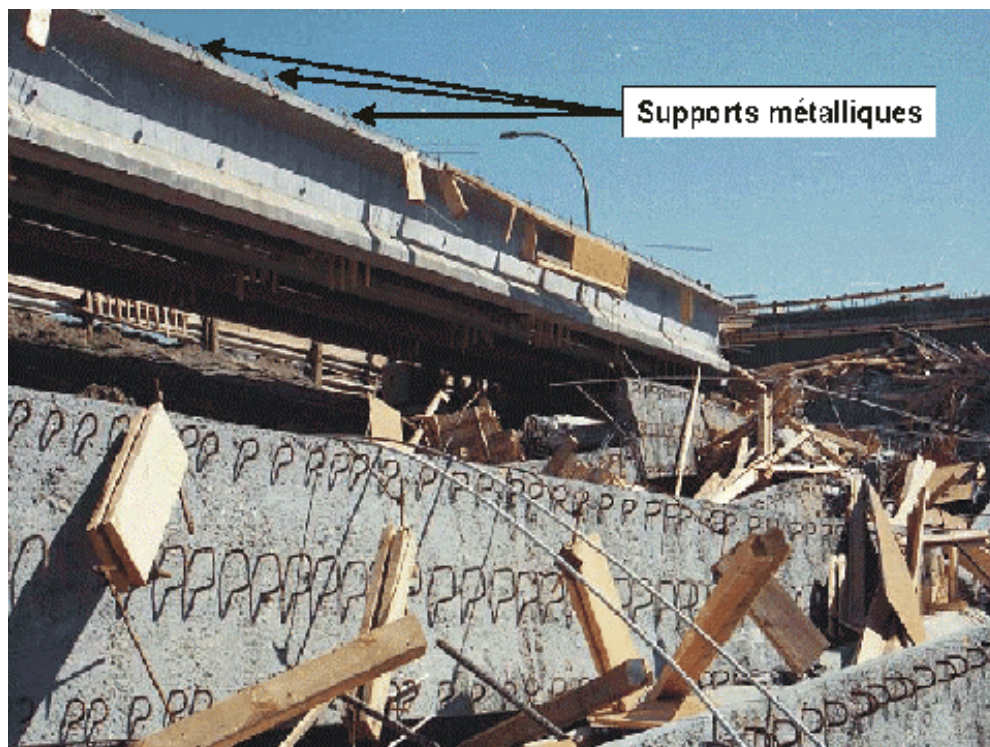
Dans la partie supérieure de la figure 3.16, on voit à la semelle supérieure de la poutre 5 des supports métalliques utilisés pour le coffrage de la dalle. On remarque que les tiges verticales sont inclinées, due à la déformation des tiges horizontales et du jeu entre les tiges verticales et les collets.

Figure 3.16 Flexion des tiges métalliques qui supportaient le coffrage de la dalle (photo 330.2.12)

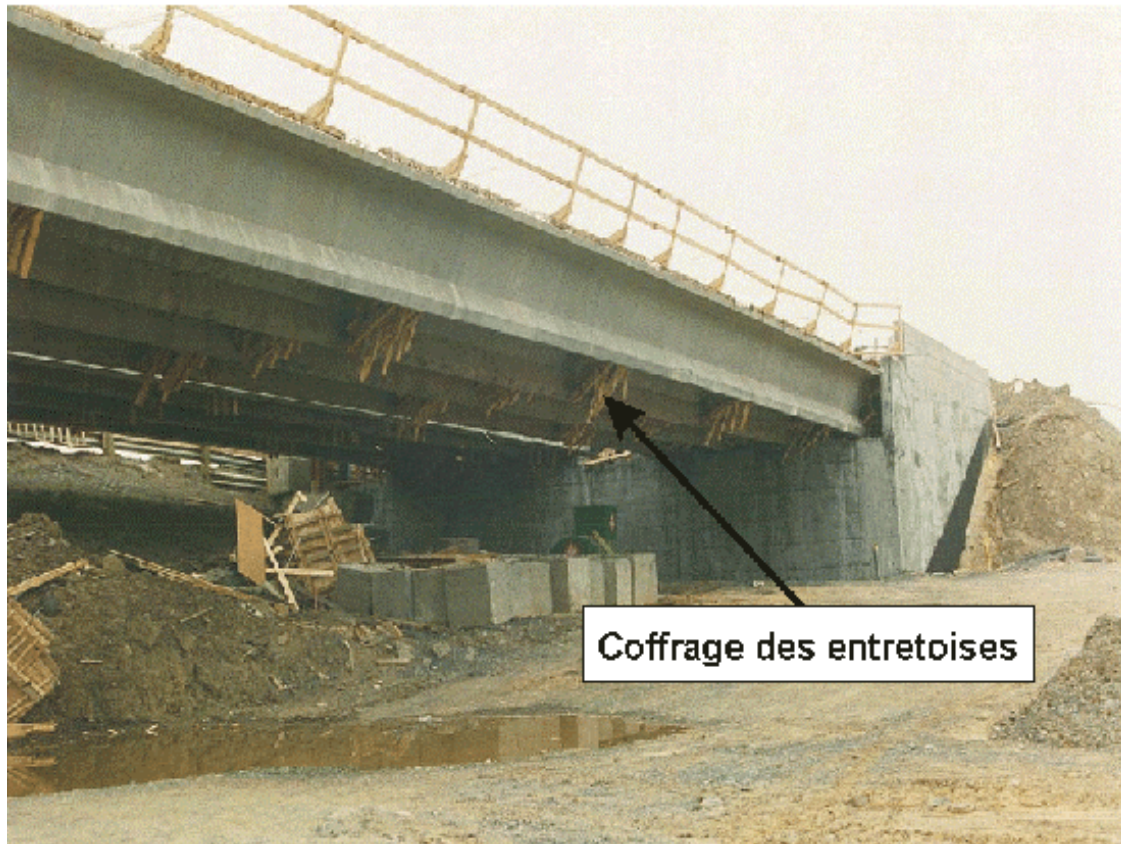
Sur la figure 3.17, on note que les coffrages des entretoises intermédiaires entre les poutres 1 à 4 se sont déformés en cisaillement mais sont toujours en place entre les poutres. De par leur construction, ces coffrages se sont déformés comme un mécanisme sans pouvoir offrir de résistance significative au mouvement relatif des poutres.

Figure 3.17 Déformation des coffrages des entretoises entre les poutres de la travée 4 (photo SQ.B22)

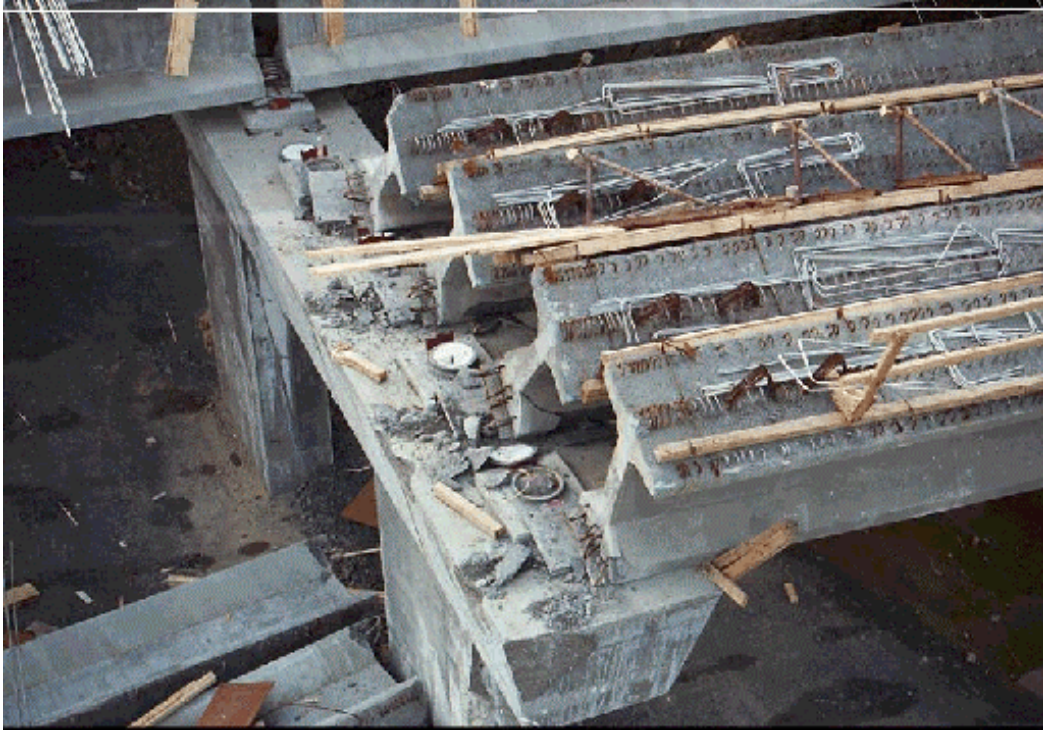
La figure 3.18 montre la position relative des poutres, des plaques supérieures et pots des appareils d'appui à la pile 4. Les quatre plaques supérieures des appuis se sont déplacées latéralement vers le sud et se sont inclinées dans la même direction, pour finalement heurter le chevêtre. Les poutres, qui n'étaient pas soudées aux plaques supérieures, ont poursuivi le mouvement amorcé, en glissant le long des plaques supérieures des appuis.

Figure 3.18 Vue de l'extrémité des poutres 1 à 4 à la pile 4 (photo 308.3.13)

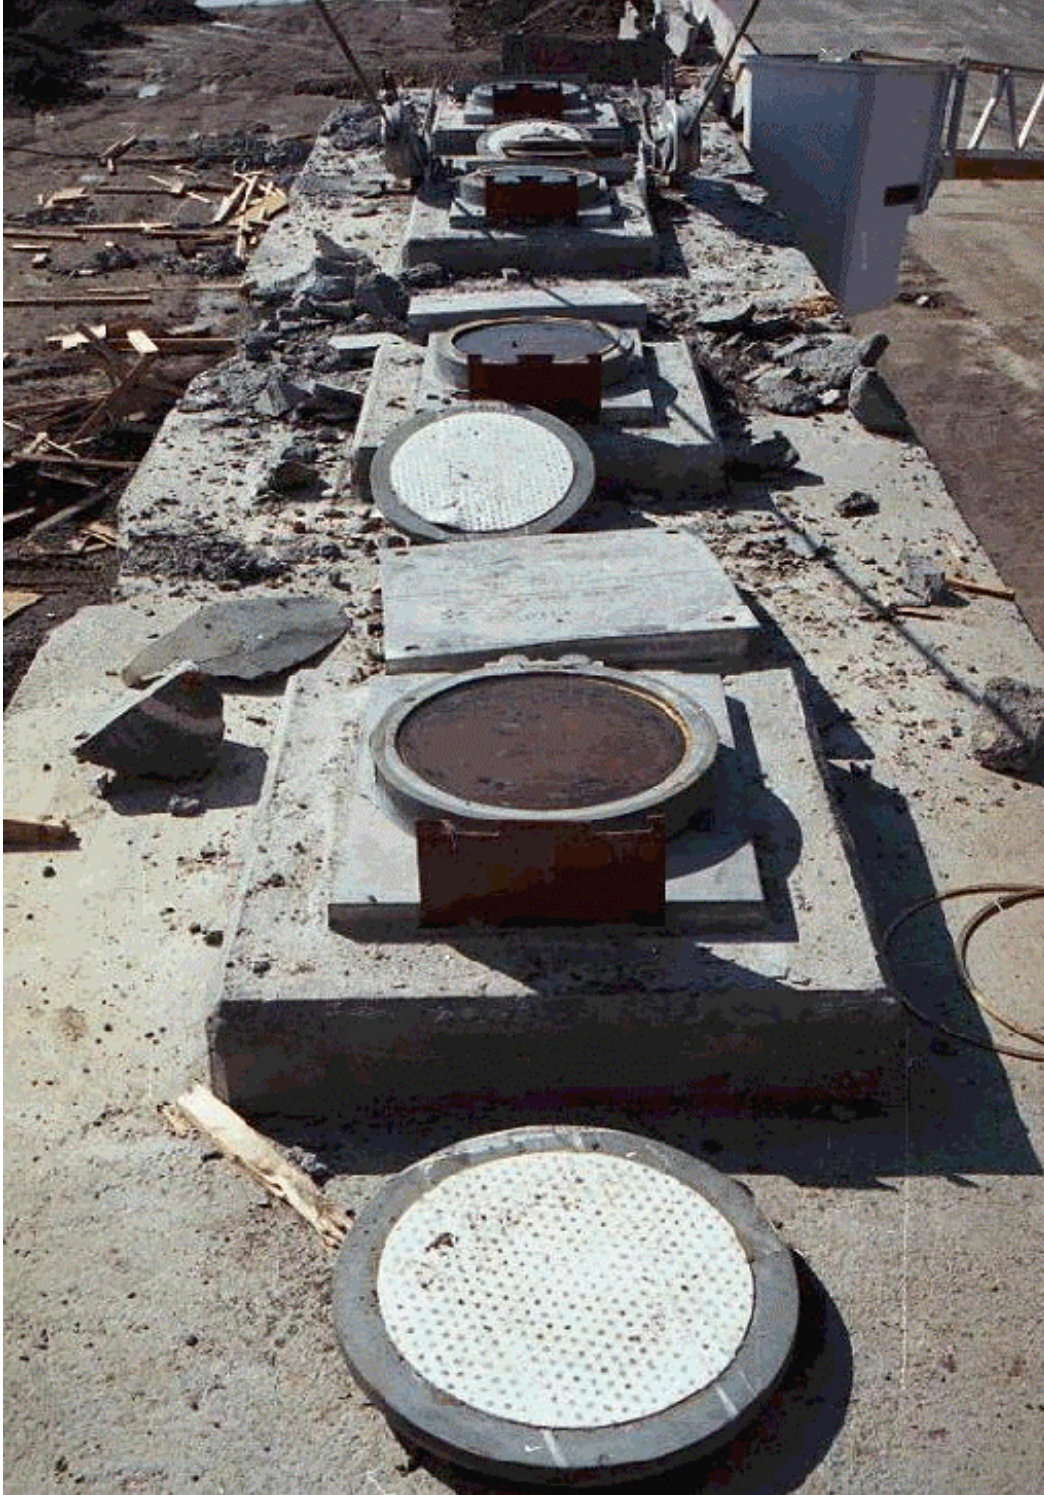
Figure 3.19 Extrémité sud de la pile 4 après enlèvement des poutres de la travée 4 (photo 330.8.08)

La figure 3.19 montre le chevêtre de la pile 4 après que l'on ait provoqué la chute des poutres de la travée 4. On voit, au sud de chaque appareil d'appui, les plaques supérieures qui ont glissé sur le disque de PTFE des pistons. Sur le côté nord des appareils d'appui, on voit que les trous oblongs des plaques de transport ont été déchirés vers le haut. Ceci est dû à la rotation des appareils d'appui vers le sud, rotation qui a causé le mouvement vers le haut des boulons qui reliaient les plaques de transport aux plaques supérieures. La tête de ces boulons a provoqué, lors du glissement des plaques supérieures, les deux rainures parallèles que l'on peut voir sur les disques de PTFE. Les plaques de transport du côté sud des appuis ont été pliées complètement par les plaques supérieures.

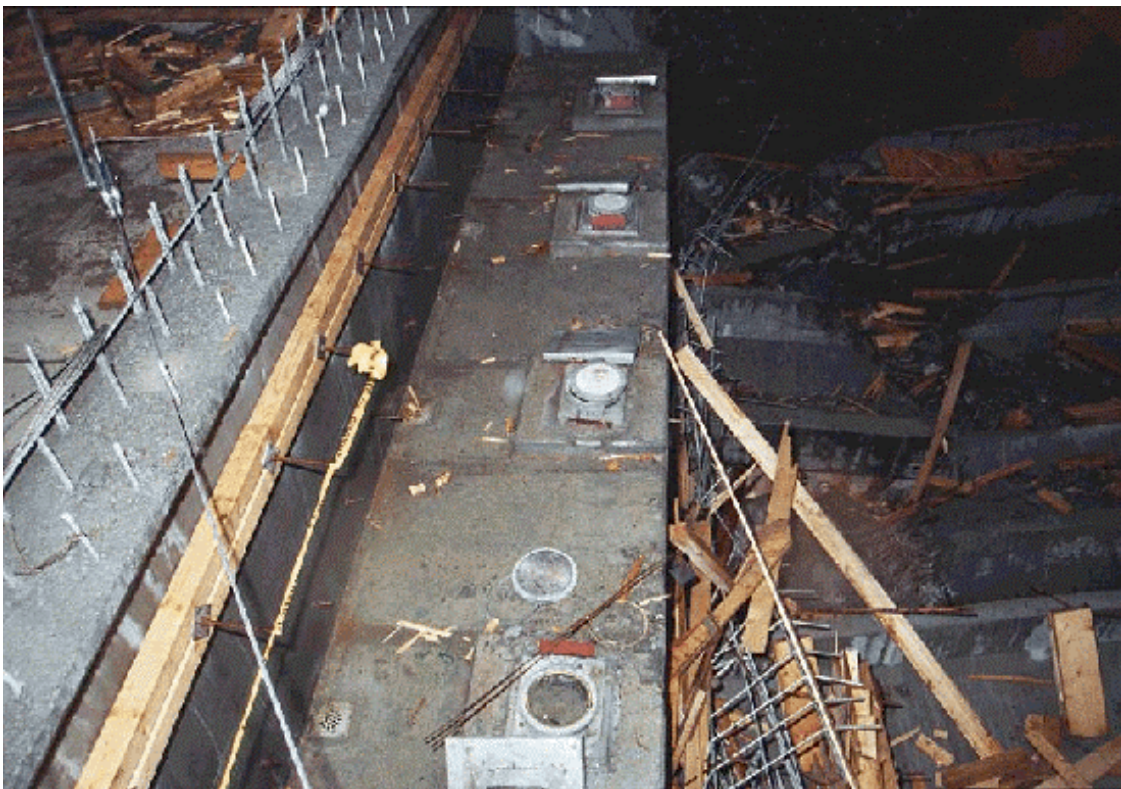
La figure 3.21 montre les appareils d'appui des poutres 1 à 4 à la culée 5 après l'enlèvement des débris et le nettoyage des lieux. L'appareil d'appui de la poutre 4 a été démonté pour inspection. La disposition des plaques supérieures des poutres 1 à 3 indiquent un mouvement des poutres similaire à celui décrit pour la pile 4. Ce mouvement était moins prononcé car il a été circonscrit par le mur de garde.

Figure 3.21 Vue de la culée 5 après nettoyage et démontage de l'appareil d'appui de la poutre 4 (photo 280.3.11)

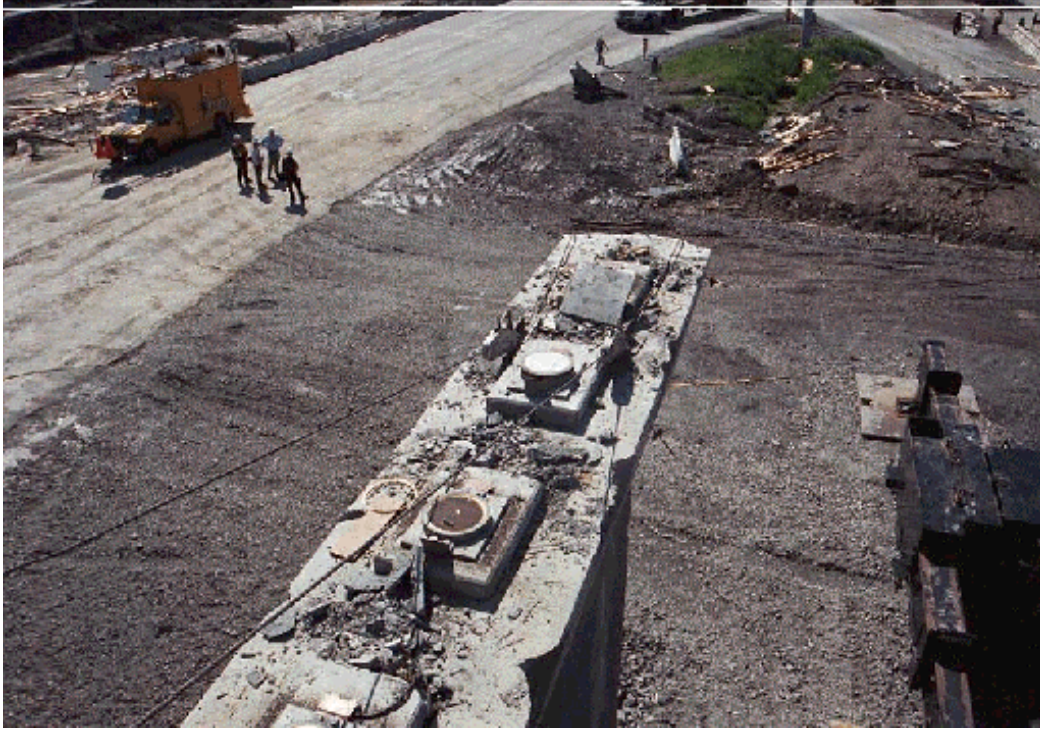
Les figures 3.23, 3.24 et 3.25 illustrent les chevêtres des piles 2 et 3 après inspection des appareils d'appui. Les appareils sur ces piles ont subi des dommages similaires à ceux observés à la pile 4. On note cependant deux différences. À l'exception de la poutre 2 à la pile 3, les plaques supérieures étaient soudées aux plaques d'assise des poutres et, par conséquent, sont tombées avec les poutres. L'autre différence est que les plaques de transport n'étaient probablement plus boulonnées aux plaques supérieures des appareils d'appui. On n'a pas observé de stries dans les disques de PTFE, comme à la pile 4 et à la culée 5. Des déchirures de l'acier en bordure des trous des plaques n'ont été observées qu'aux poutres 2 et 4 de la pile 2. Les autres trous étaient intacts, tel qu'illustré à la figure 3.25.

Figure 3.23 Vue de l'extrémité sud de la pile 3 (photo 280.1.19)

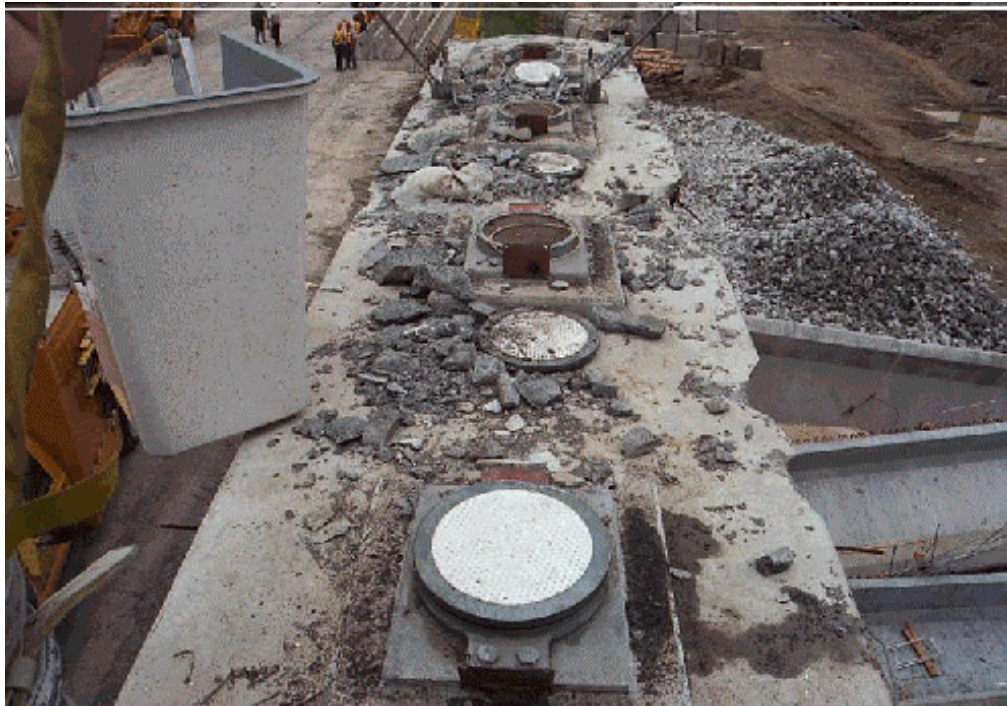
Figure 3.24 Vue de l'extrémité sud de la pile 2
(photo 280.3.01, prise après enlèvement des poutres de la travée 1)

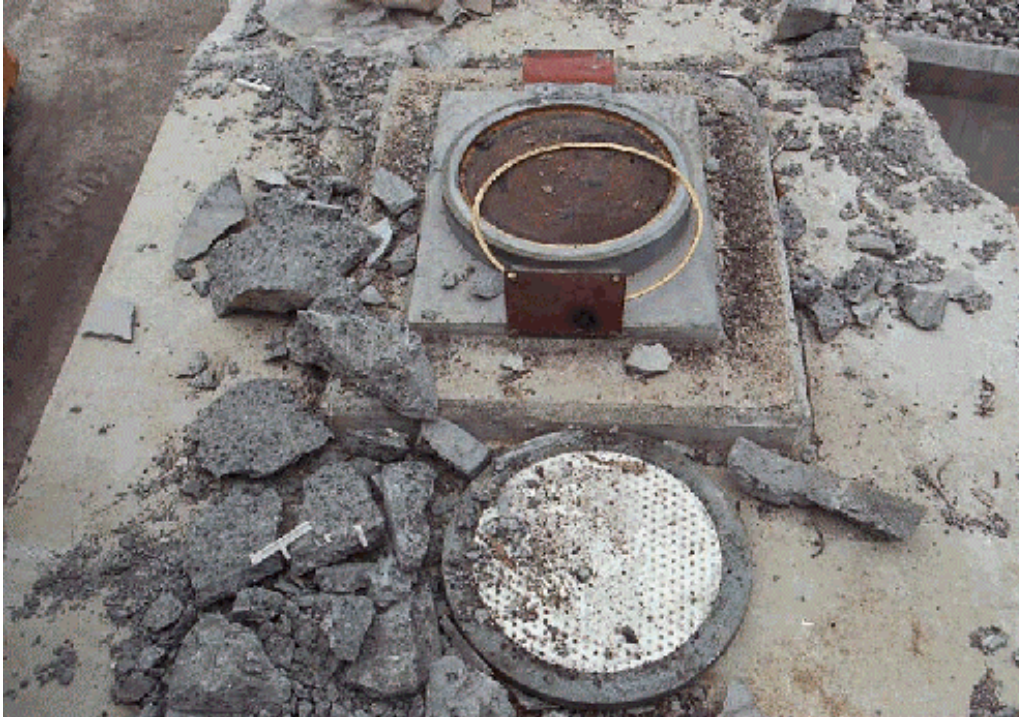
Figure 3.25 Détail de l'appareil d'appui de la poutre 1 à la pile 2 (photo 280.3.03)

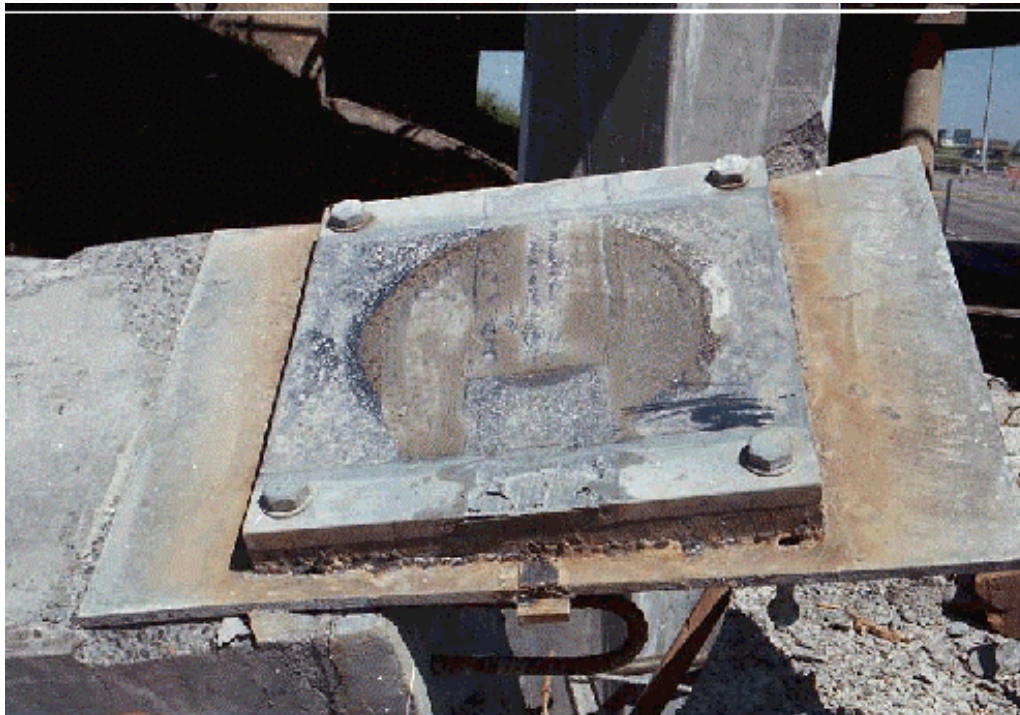
On a aussi observé des signes évidents du glissement à l'interface acier inoxydable et PTFE, tels que les marques laissées dans le lubrifiant de silicone utilisé dans les appareils d'appui fournis dans ce projet (figure 3.26).

Figure 3.26 Dessous de la plaque de la poutre 1 à la pile 2 (photo 330.2.20)

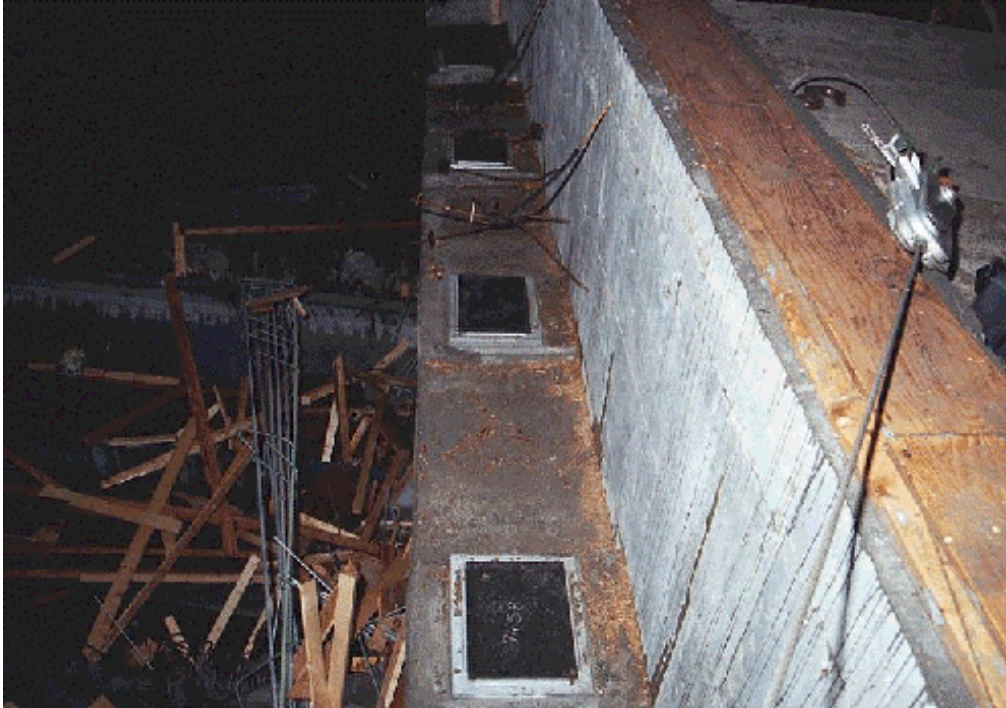
Figure 3.27 Vue vers le sud des appareils d'appui des poutres 1 à 4 à la culée 1 (photo 280.3.06)

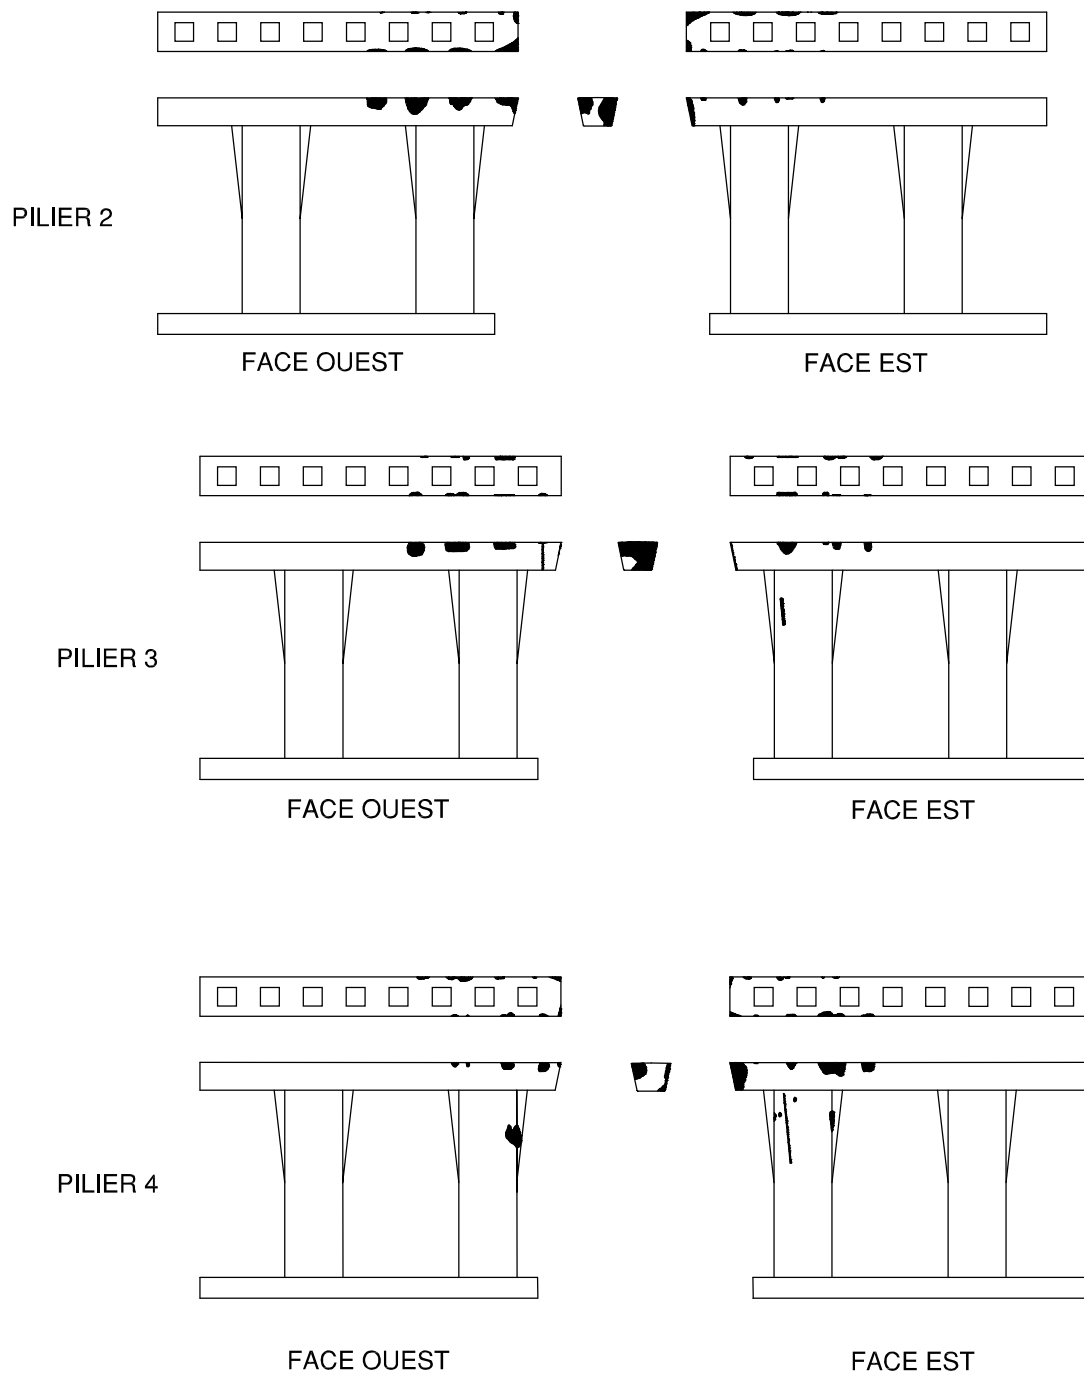
Le choc des plaques supérieures et des poutres contre les structures des culées et des piles a causé des dommages à ces éléments structuraux. La figure 3.28 montre un relevé des éclats de béton sur les trois piles.

Les marques que l'on peut voir en bordure et au bout des chevêtres sur cette figure et sur les figures 3.7, 3.8, 3.18, 3.19, 3.23 et 3.24, de même que la position au sol des poutres 1 à 4 des travées 2 et 3, sont des indices qui permettent de recréer le mouvement des poutres lors de leur chute. Après que l'aile inférieure ait buté contre le chevêtre, les poutres auraient tourné complètement sur le côté. L'aile supérieure des poutres 2 à 4 a alors heurté les chevêtres tandis que les poutres de la rangée 1 ont basculé autour de l'extrémité sud des chevêtres.

Figure 3.28 Vue des dommages aux piles

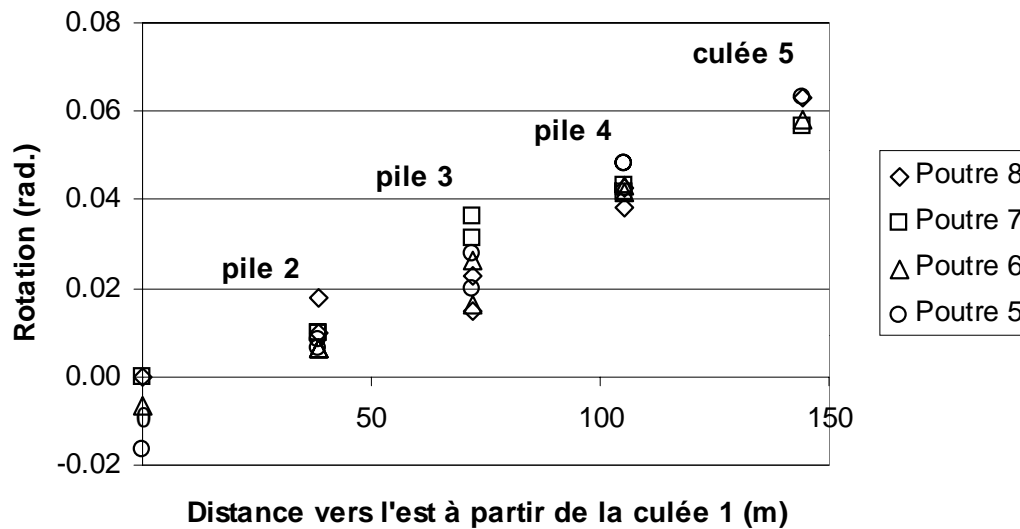
La figure 3.29 présente la rotation mesurée à chacune des extrémités des poutres à toutes les unités de fondation. Ainsi, deux mesures ont été effectuées aux piles 2 à 4. Une valeur positive indique une rotation vers le sud, c'est-à-dire que la semelle supérieure s'est déplacée vers le sud par rapport à la semelle inférieure. On peut observer la rotation vers le sud des poutres 5 à 8 sur la figure 3.30.

Figure 3.29 Rotation des poutres 5 à 8 mesurée aux appuis

On remarque sur le graphique qu'à chacune des trois piles, l'inclinaison est sensiblement la même d'une poutre à l'autre mais que l'inclinaison diminue graduellement de la culée 5 vers la culée 1. La valeur maximale d'inclinaison mesurée est de l'ordre de 0.06 radians à la culée 5.

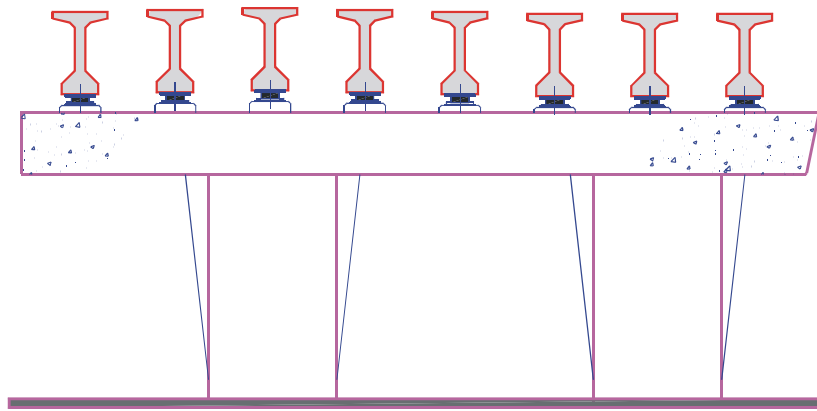
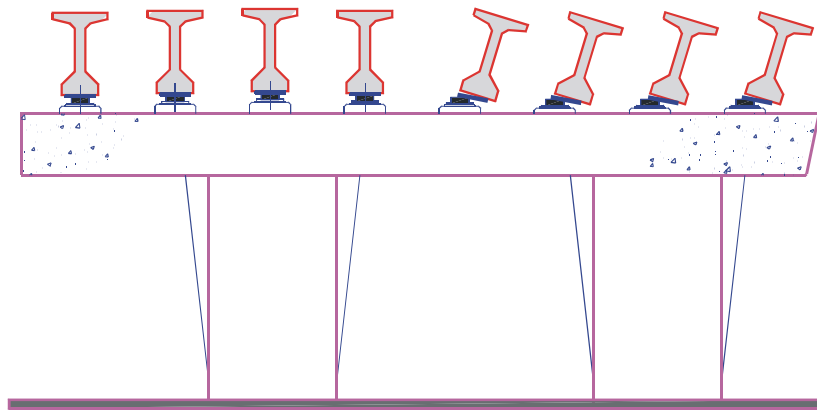
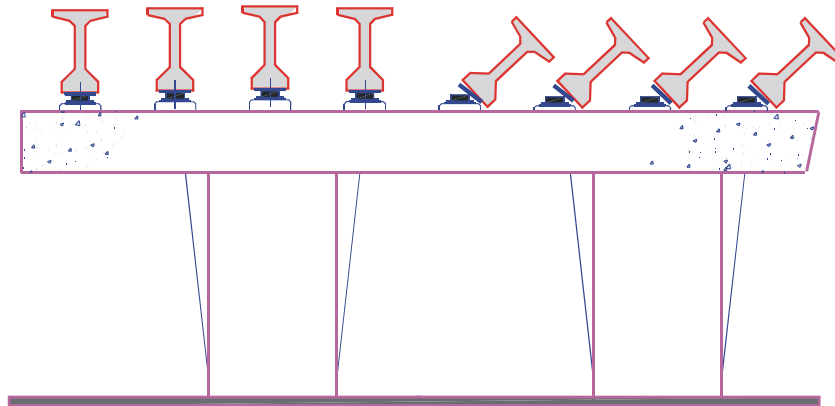
Figure 3.32 Séquences 1, 2 et 3 de la chute des poutres

- Les plaques supérieures des appareils d'appuis des poutres 1 à 4 se sont déplacées latéralement vers le sud, par glissement à l'interface acier inoxydable-PTFE, tout en s'inclinant dans la même direction pour finalement heurter le chevêtre.

- Suite à ce mouvement, les tirants de retenue latérale entre les poutres 4 et 5 se sont cassés. Les poutrelles supportant le coffrage de la dalle se sont séparées des supports métalliques qui les fixaient aux poutres. Les coffrages des entretoises intermédiaires ont perdu leur appui, de même que les planchers de sécurité situés au-dessus des voies de l'autoroute. Le tout est alors tombé directement au sol.

- La force horizontale induite par les poutres 1 à 4 a fait se pencher légèrement les poutres 5 à 8 vers le sud. Ces dernières sont cependant demeurées en place parce que leurs appareils d'appui ne permettaient pas le glissement dans la direction nord-sud. De plus, à la culée 1, la rotation des poutres 5 à 8 étaient bloquée par les tiges d'ancrage verticales posées à cet endroit. On remarque d'ailleurs que la rotation des poutres 5 à 8 augmente progressivement en s'éloignant de la culée 1 vers la culée 5.
