3.0 DESCRIPTION DE L'EFFONDREMENT DES POUTRES

3.3 Description des dommages subis par la structure

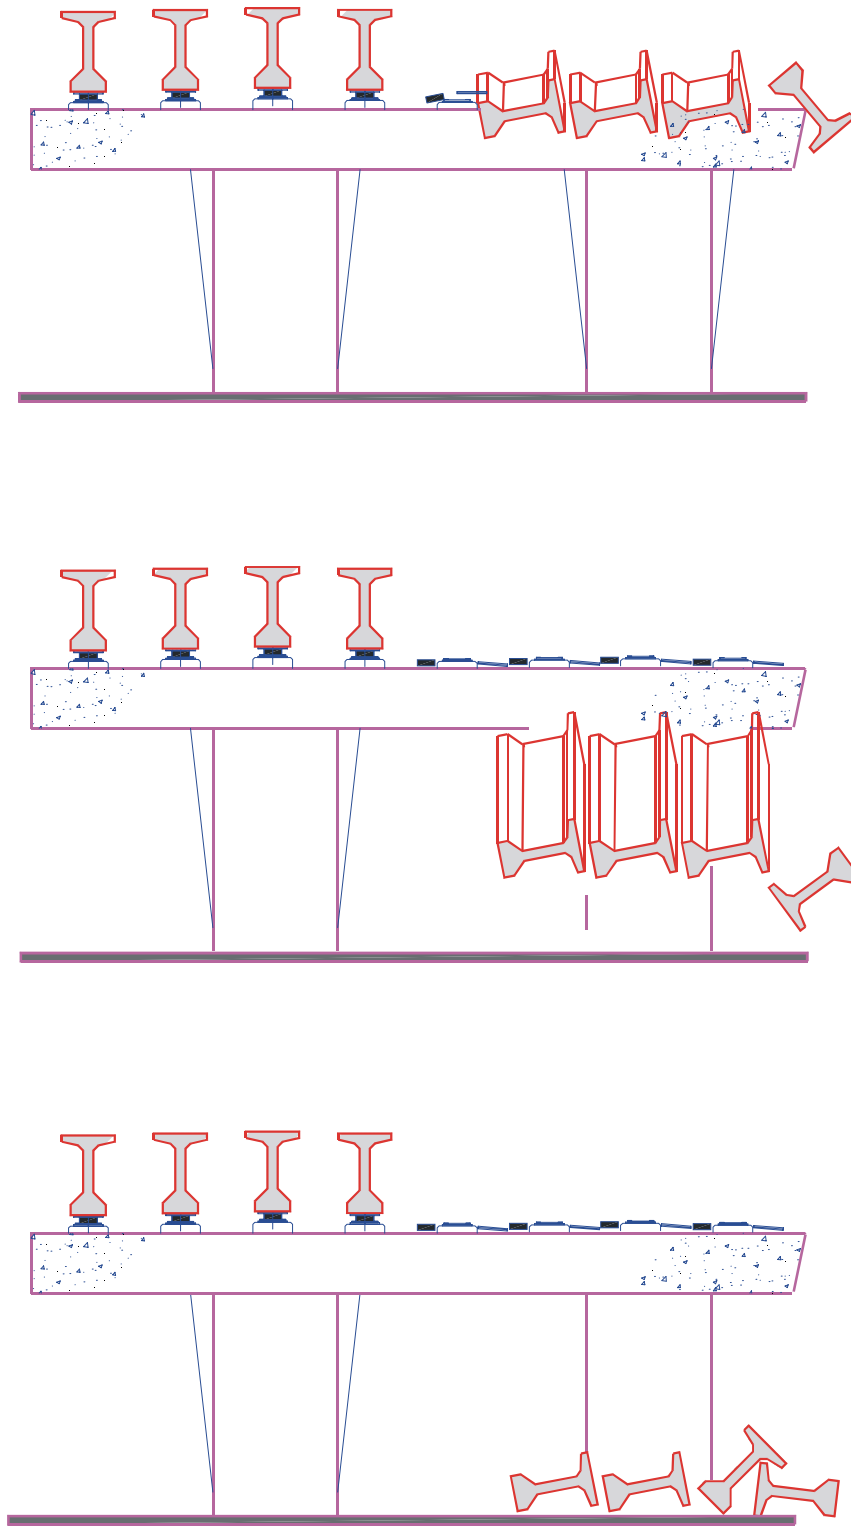
Figure 3.33 Séquences 4, 5 et 6 de la chute des poutres

- Aux culées 1 et 5, le mouvement des poutres a été interrompu par la présence du mur de garde localisé au sud des culées. Aux piles 2 à 4, les poutres des travées 2 et 3 ne bénéficiaient pas d'une telle retenue et ont poursuivi leur mouvement.

- Les poutres 2 à 4 des travées 2 et 3 ont pivoté par rapport au point de contact chevêtre semelle inférieure jusqu'à ce que le bord de leur semelle supérieure frappe le chevêtre. Ces poutres devaient alors supporter leur poids propre autour de leur axe faible, plus les forces d'impact, et elles se sont probablement brisées en flexion, puisque la précontrainte n'est pas efficace dans cet axe, pour ensuite tomber au sol entre les piles.

- La poutre 1 des travées 2 à 3 a aussi pivoté sur sa base mais a basculé dans le vide au bout sud du chevêtre. Comme rien n'entravait son mouvement, elle a atteint le sol avant la poutre 2, ce qui explique la position relative de ces deux poutres.
