5.0 CAUSES PROBABLES DE L'EFFONDREMENT

5.3 Rupture par instabilité des poutres

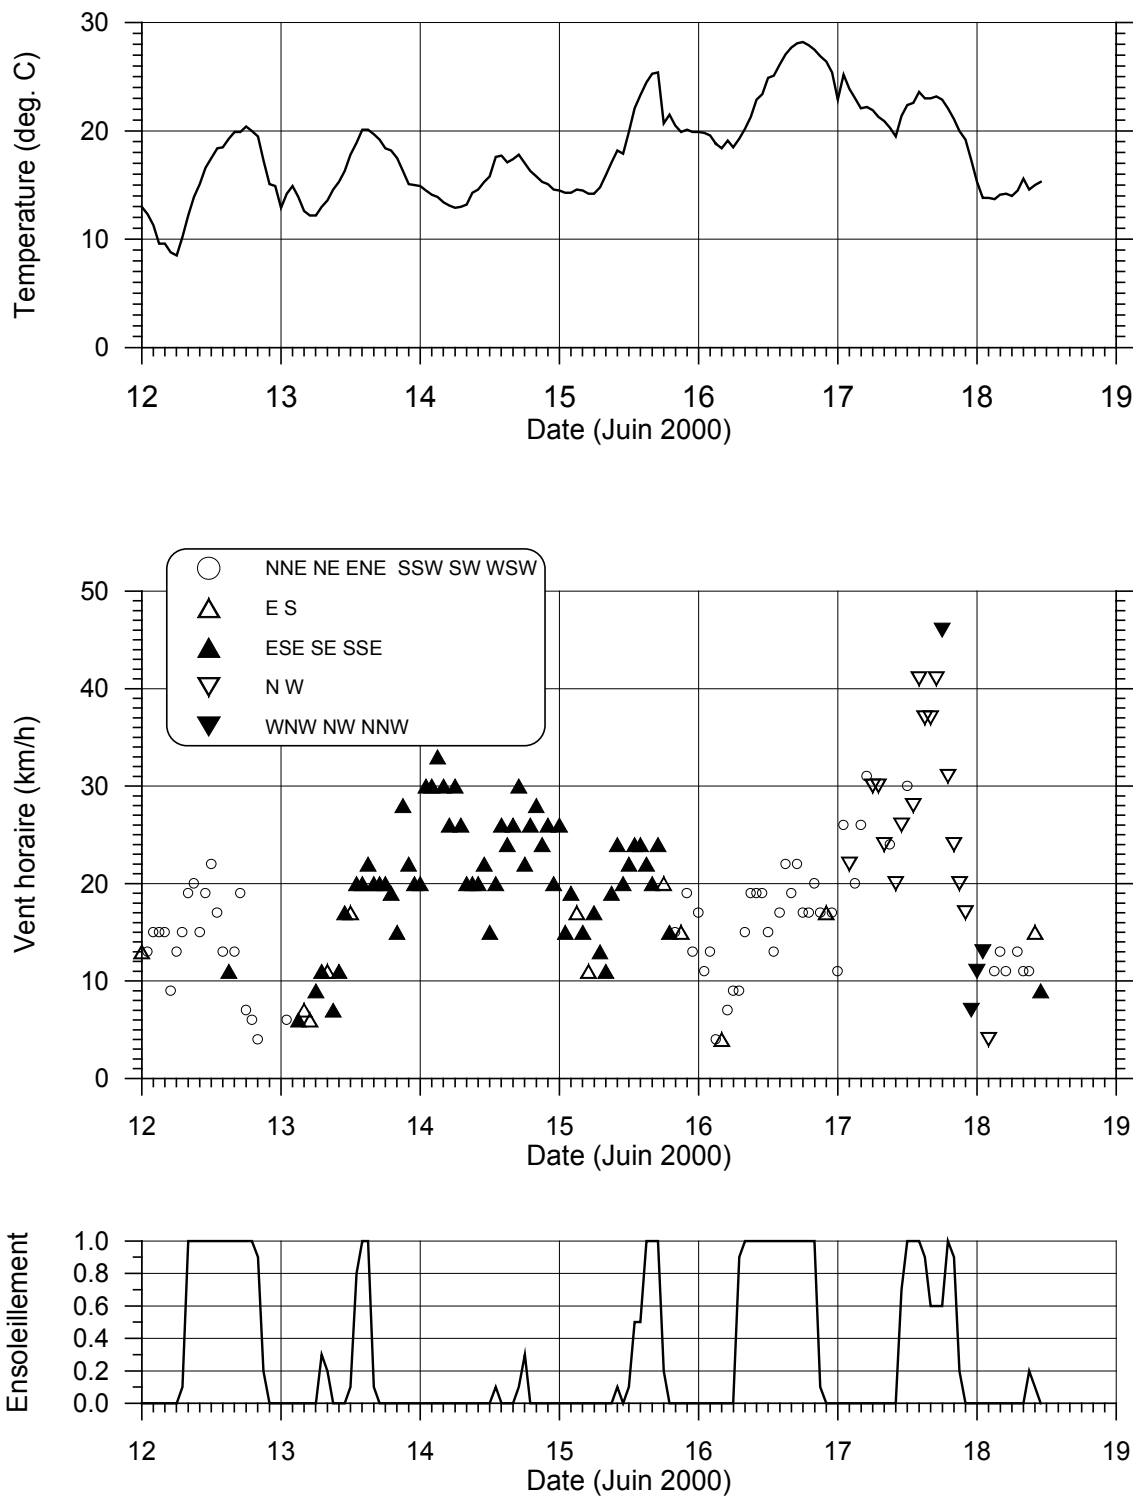
Figure 4.2 Température de l'air, vitesse horaire de vent et niveau d'ensoleillement pour la période du 12 au 18 juin 2000

On note que les journées du 15, 16 et 17 juin sont les plus chaudes et que la température se refroidit considérablement dans la soirée du 17. La température demeure fraîche le 18 au matin.

Les vents horaires maximum (plus de 40 km/h) sont enregistrés à la fin de la journée du 17 juin. Ces vents soufflent dans la direction généralement perpendiculaire à l'axe du pont, en provenance de l'ouest et du ouest-nord-ouest. La journée du 18 juin, les vents sont légers et on n'enregistre aucune rafale. On note que les rafales de vent les plus importantes se produisent le plus souvent dans la direction perpendiculaire au pont. Les 3 et 17 juin, ces rafales soufflent respectivement du nord-nord-ouest et du ouest-nord-ouest. Le 14 juin, des rafales importantes sont enregistrées du sud-est. Les rafales du 17 juin sont enregistrées vers 18h, après que les ouvriers aient quitté le chantier.

Les 16 et 17 juin sont des journées généralement ensoleillées. Le 18 juin, le soleil ne perce que légèrement le matin entre 8h et 10h. Des observations à l'hôtel de ville de Laval indiquent que le ciel était généralement couvert le matin du 18 juin. Des averses ont débuté sur le site vers 12h30 ce jour là.

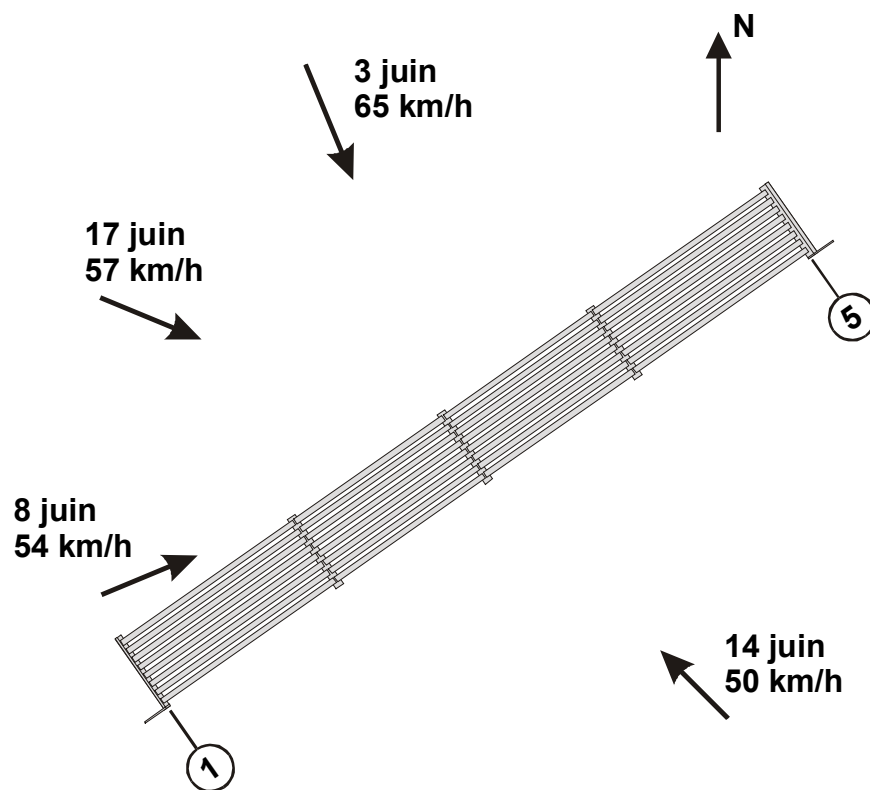
Figure 4.3 Vitesse et direction des rafales de vent de 50 km/h et plus entre le 3 et le 18 juin

La Fig. 4.3 donne la direction et l'amplitude des rafales de vent maximales enregistrées entre le 3 et le 18 juin et qui sont d'amplitude égale ou supérieure à 50 km/h.

Lorsque l'on examine les conditions climatiques présentées au chapitre 4, on remarque que les vents horaires les plus importants dans la direction la plus critique se sont produits en fin de journée, le samedi 17 juin. Les rafales de vent à ce moment ont atteint 57 km/h. On note que des rafales plus importantes ont été enregistrées dans la même direction le 3 juin (figure 4.3) mais des appuis temporaires étaient toujours en place à la pile 3 (figure 2.15) ce qui contribuait à stabiliser les poutres.

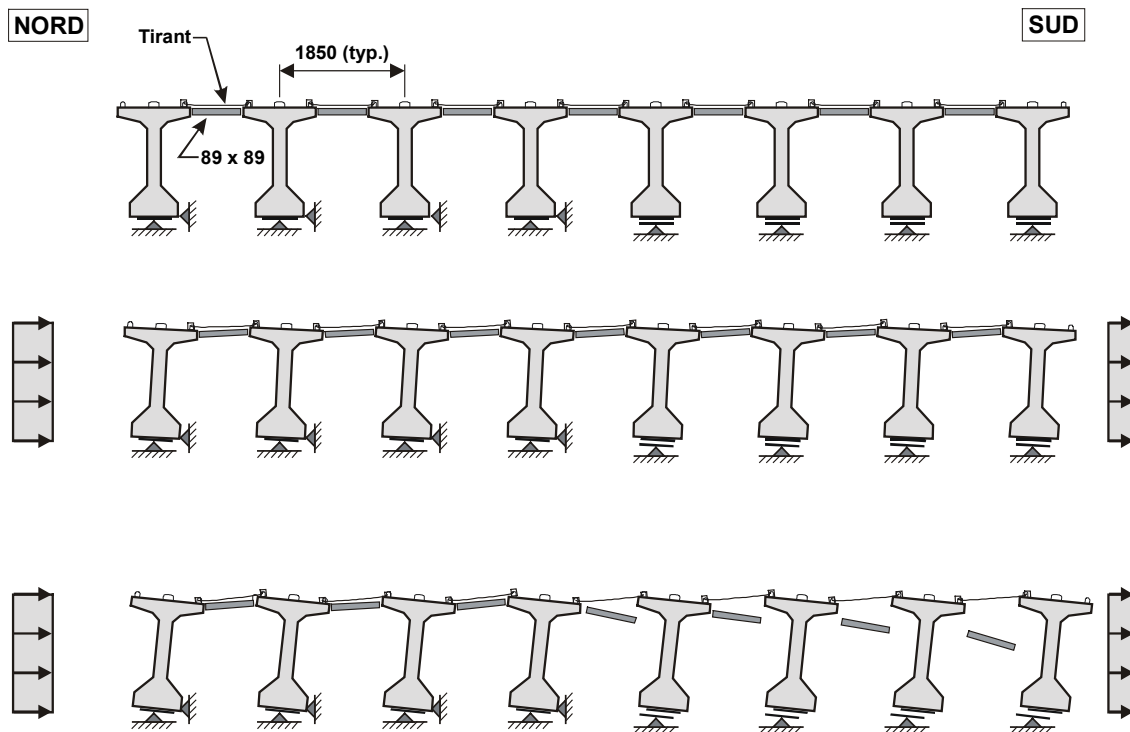
Figure 5.1 Mécanisme des poutres du tablier

Si on néglige la résistance à la rotation fournie par les appareils d'appui, on constate que le système en place devient un mécanisme. C'est-à-dire qu'il peut se déformer tel que montré à la figure 5.1, sans offrir de résistance, sous l'effet d'une sollicitation horizontale comme les pressions causées par le vent soufflant du nord schématisées sur la figure.

Ce mécanisme est d'autant plus vulnérable lorsque l'inclinaison des appareils d'appui à élastomère confiné des poutres 1 à 4 excède le coefficient de friction de l'appareil, ces poutres peuvent alors glisser, tel que montré sur cette figure. L'amorce de ce mouvement par rapport aux poutres 5 à 8 est permis par la grande flexibilité des tirants. L'excentricité qui se crée alors entre le centre de la largeur des poutres et le centre des appareils d'appui contribue à accentuer la rotation des appuis, ce qui précipite le mouvement des poutres.

Seule la résistance à la rotation des appareils d'appui pouvait contribuer à réduire les déformations horizontales du système. Cependant, les appareils à élastomère confiné n'offraient qu'une très faible rigidité en rotation et on peut penser que le mécanisme de la figure 5.1 pouvait être activé sous de faibles sollicitations.

Le vent soufflant dans une direction perpendiculaire à la structure peut causer une pression sur la face verticale de la poutre de rive au vent et une succion sur la poutre de rive située du côté sous le vent. Dans le cas du pont du boulevard du Souvenir, les vents se dirigeant généralement dans la direction sud sont les plus critiques car la force du vent sur la poutre 1 cherche à faire glisser davantage cette poutre sur ses appareils d'appui (figure 5.1).

Sur la base de ces résultats, il est permis de croire que l'effondrement a débuté par le mouvement vers le sud de la poutre 1 sous l'effet du vent. Cette poutre a alors exercé une force dans cette même direction sur les poutres adjacentes, provoquant un mouvement progressif des poutres 1 à 4 semblable à celui montré à la figure 5.1.

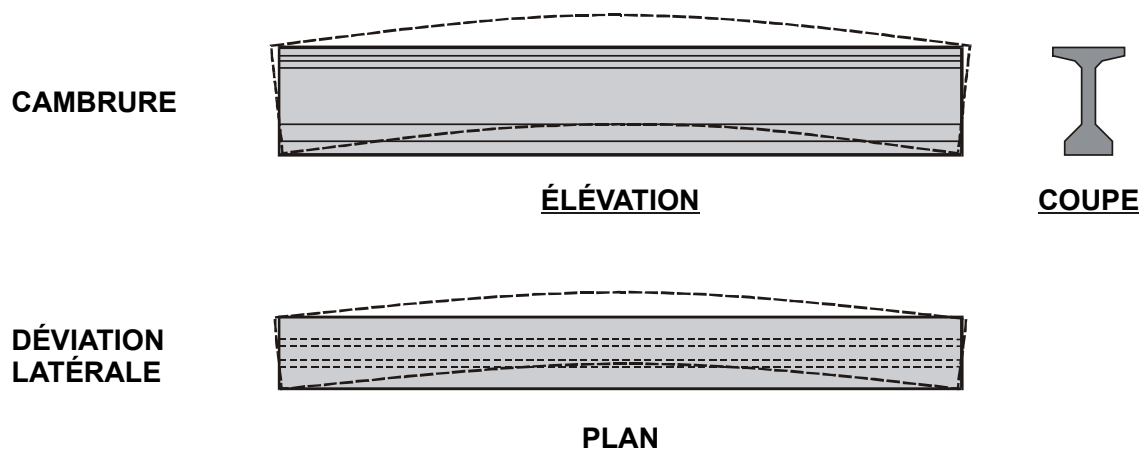
Figure 5.2 Cambrure et déviation latérale des poutres

Dans les documents de suivi du chantier, on a rapporté des cambrures et des déviations latérales excessives des poutres. La cambrure est une déformation en flexion vers le haut qui est principalement causée par l'action des câbles de précontrainte (figure 5.2). Cette déformation n'a pas influencé la stabilité des poutres en cours de montage. Par contre, la déviation latérale est plus critique car elle a un effet similaire à celui d'une excentricité des poutres sur un appareil d'appui puisque le centre de gravité de la poutre se trouve placé à l'extérieur de la ligne droite joignant les deux extrémités de la poutre.

Les mesures des déviations latérales des 16 poutres 5 à 8 ont été effectuées au niveau de l'âme, par temps couvert. Les poutres reposaient alors sur des appuis en bois, après leur enlèvement du pont. La déviation latérale moyenne est de $0.00092 L$ (L est la longueur des poutres) et les valeurs maximum et minimum sont respectivement de $0.00137 L$ et $0.00055 L$. Pour quelques poutres, la déviation latérale excédait la tolérance du CCDG qui est de $0.001L$, et devaient, par conséquent, être redressées.

Des mesures de la déviation latérale avaient été prises par l'entrepreneur avant l'installation des poutres (27 mars 2000). Ces valeurs sont données dans le Tableau 5.2. On remarque que, sauf pour la poutre 8 de la travée 4, ces valeurs sont comparables à celles mesurées après l'effondrement, ce qui confirme que les poutres avaient, avant l'effondrement, des déviations latérales de l'ordre de $0.001 L$.

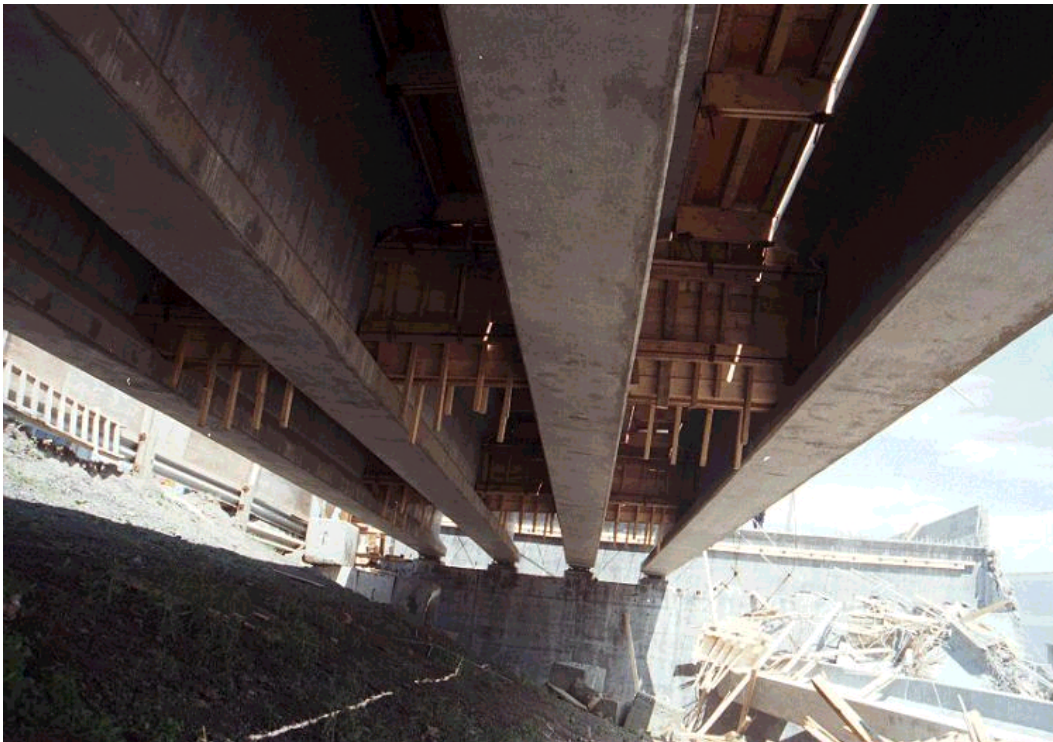
Figure. 5.5 Vue de la travée 4 et de la culée 5 après l'effondrement
(photo 280.2.20)

Les récits des témoins, les observations sur le site (chap. 3 et figure 5.5) et les analyses indiquent que la rupture se serait produite selon le scénario décrit à la section précédente. De plus, un comportement similaire (rotation de poutres supportées sur des appuis à élastomère confiné) s'est produit en 1994 lors de la construction d'un pont d'étagement sur l'autoroute 30. Cet incident n'avait pas eu de conséquences puisque des correctifs avaient été apportés à temps, mais montre la vulnérabilité de ce système durant la construction.
