# L'impact du réchauffement climatique sur les aéroports du Nunavik : caractéristiques du pergélisol et caractérisation des processus de dégradation des pistes.

Allard, M., Fortier, R., Sarrazin, D., Calmels, F., Fortier, D., Chaumont, D., Savard, J.P. et A. Tarussov

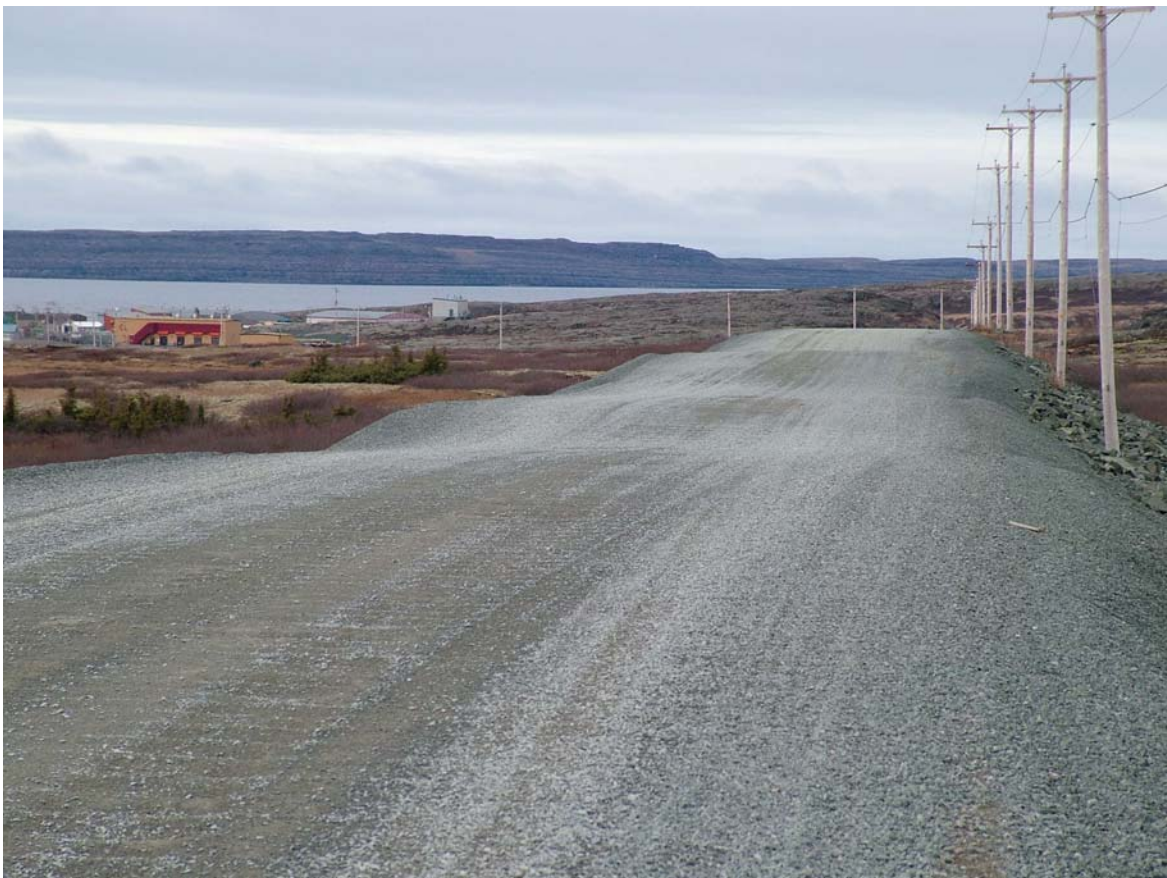
**Figure 9** Affaissements importants accompagnés de processus de thermokarst sur la route d'accès

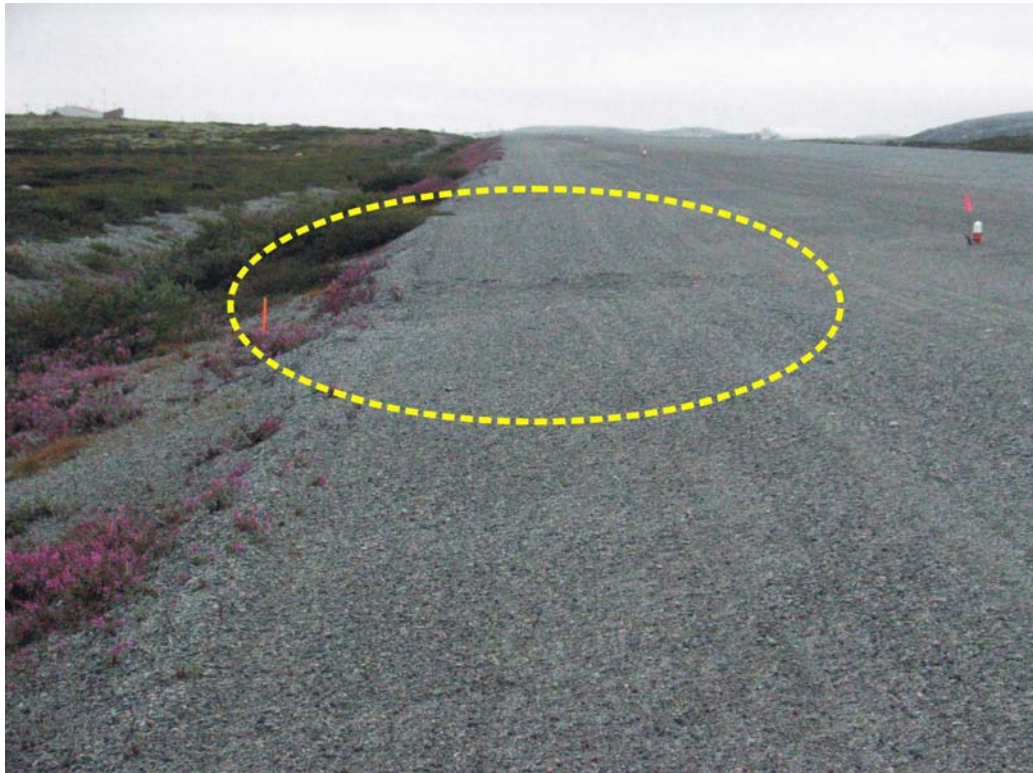
En Juin 2005, nous avons pu observer diverses formes de dégradation sur la piste. D'une part, il y avait des affaissements (Figure 12), aussi bien sur les bordures nord que sud, mais également des incisions faites par le ruissellement dans le talus sur le flanc nord (Figure 13). De multiples fissures de tension ont été observées sur la bordure sud (Figure 14). Enfin, les promontoires en bout de piste, sur lesquels sont installées les balises lumineuses, semblaient également être sujets à des déplacements (Figure 15).

**Figure 12 Tassement en bordure sud de la piste d'Inukjuak**

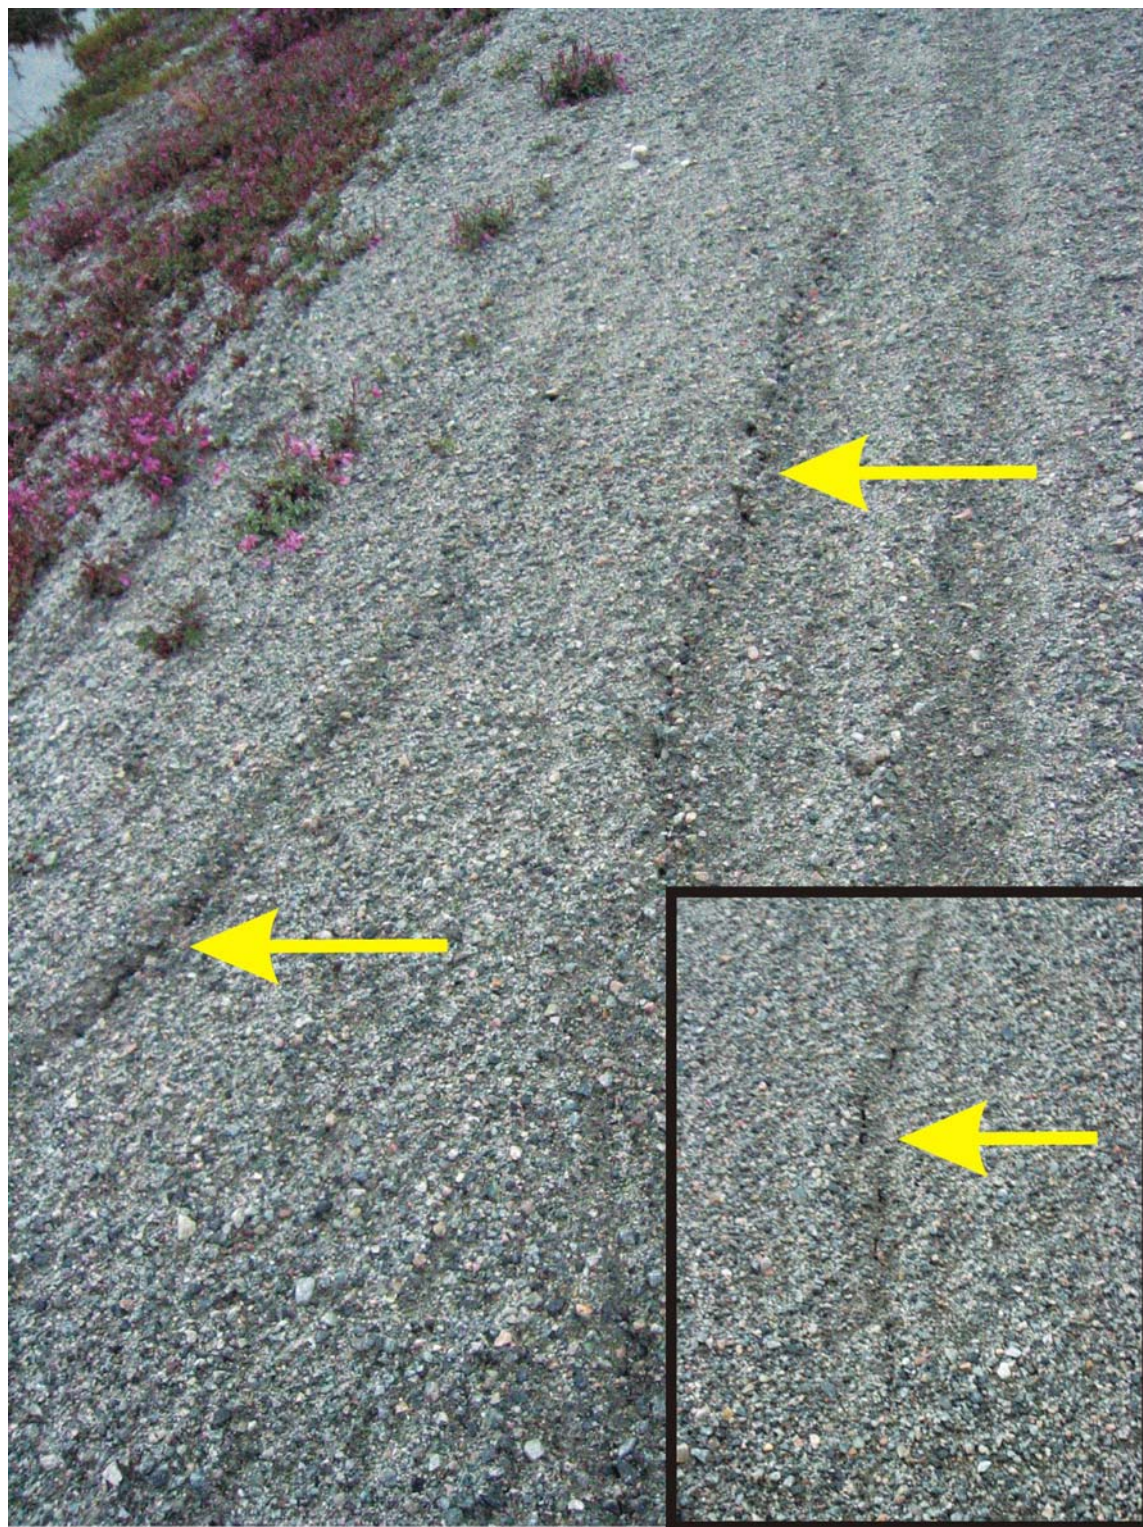
**Figure 14** Multiples fissures de tension sur la bordure sud de la piste d’Inukjuak

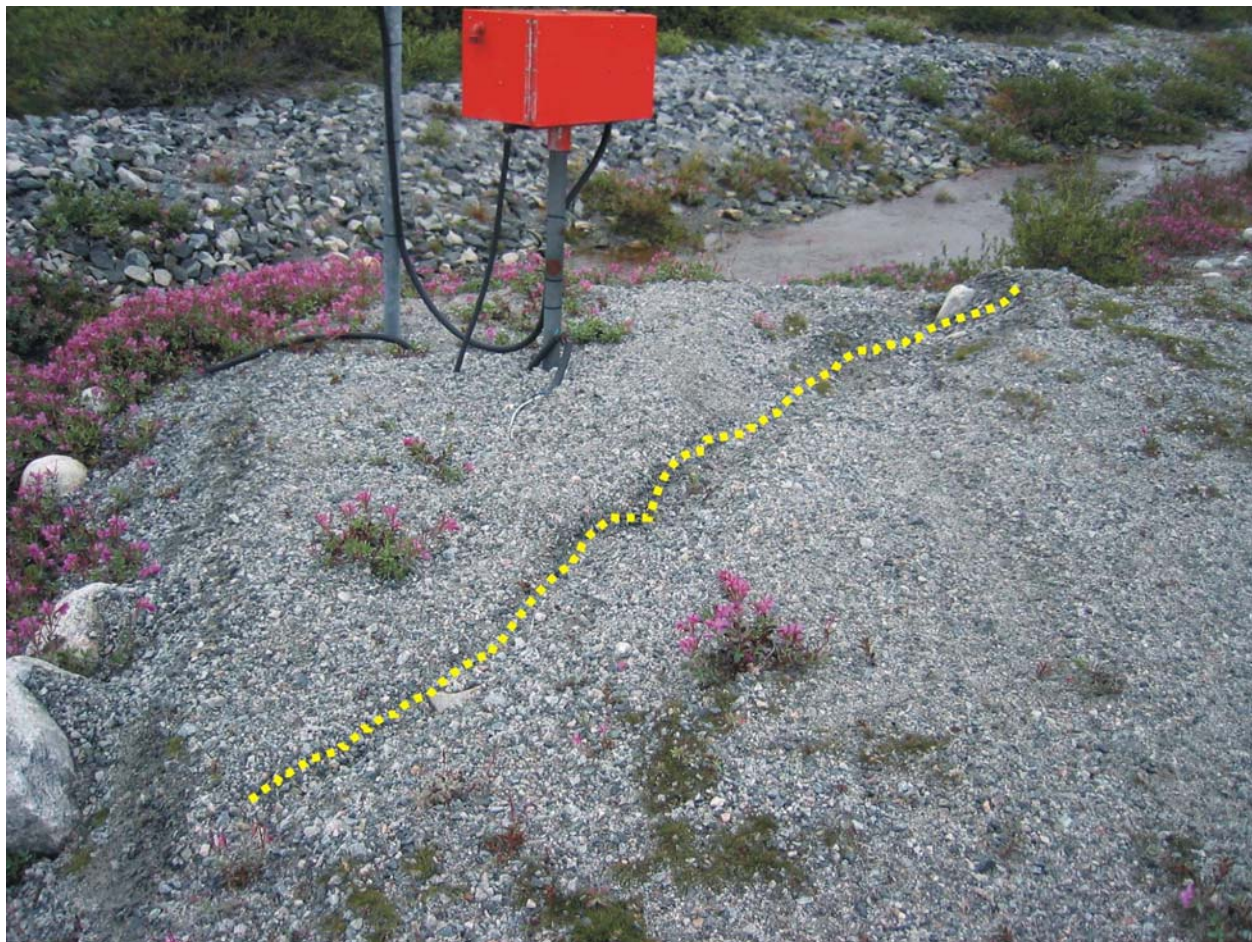
**Figure 15** Dégradation sur les promontoires des balises en bout de piste.

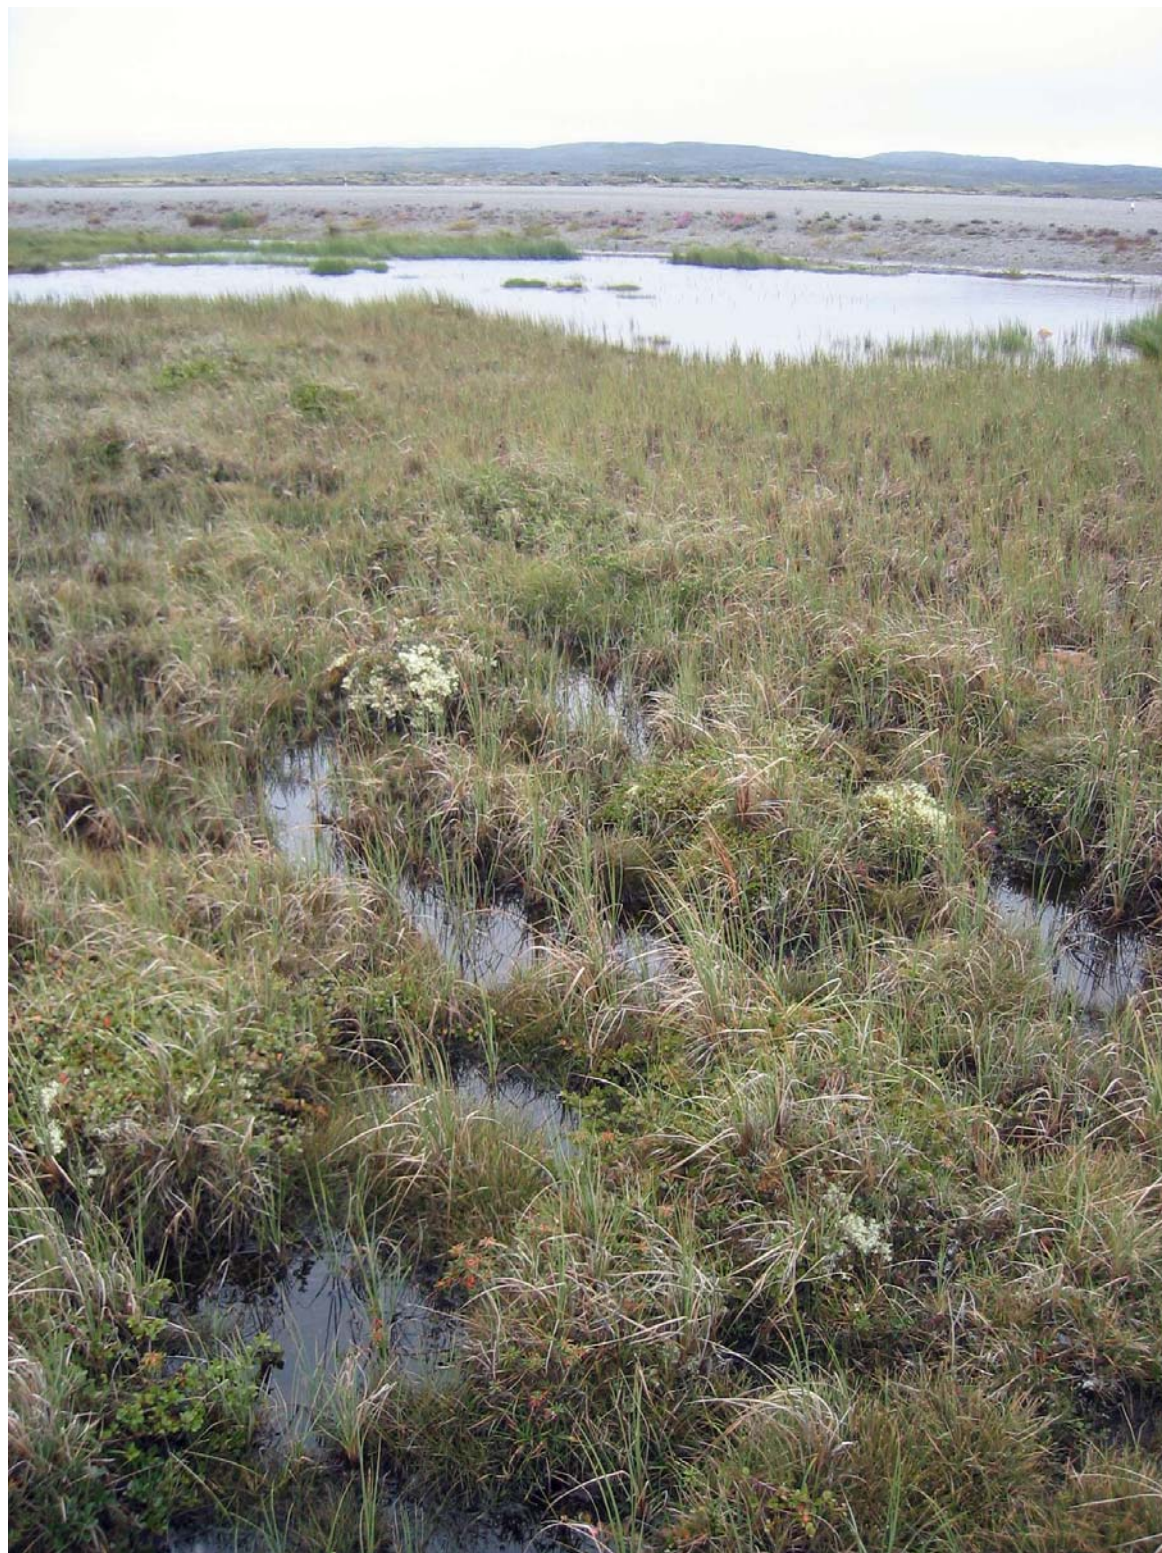
**Figure 19 Zone humide et grande mare à proximité de la bordure nord de la piste**

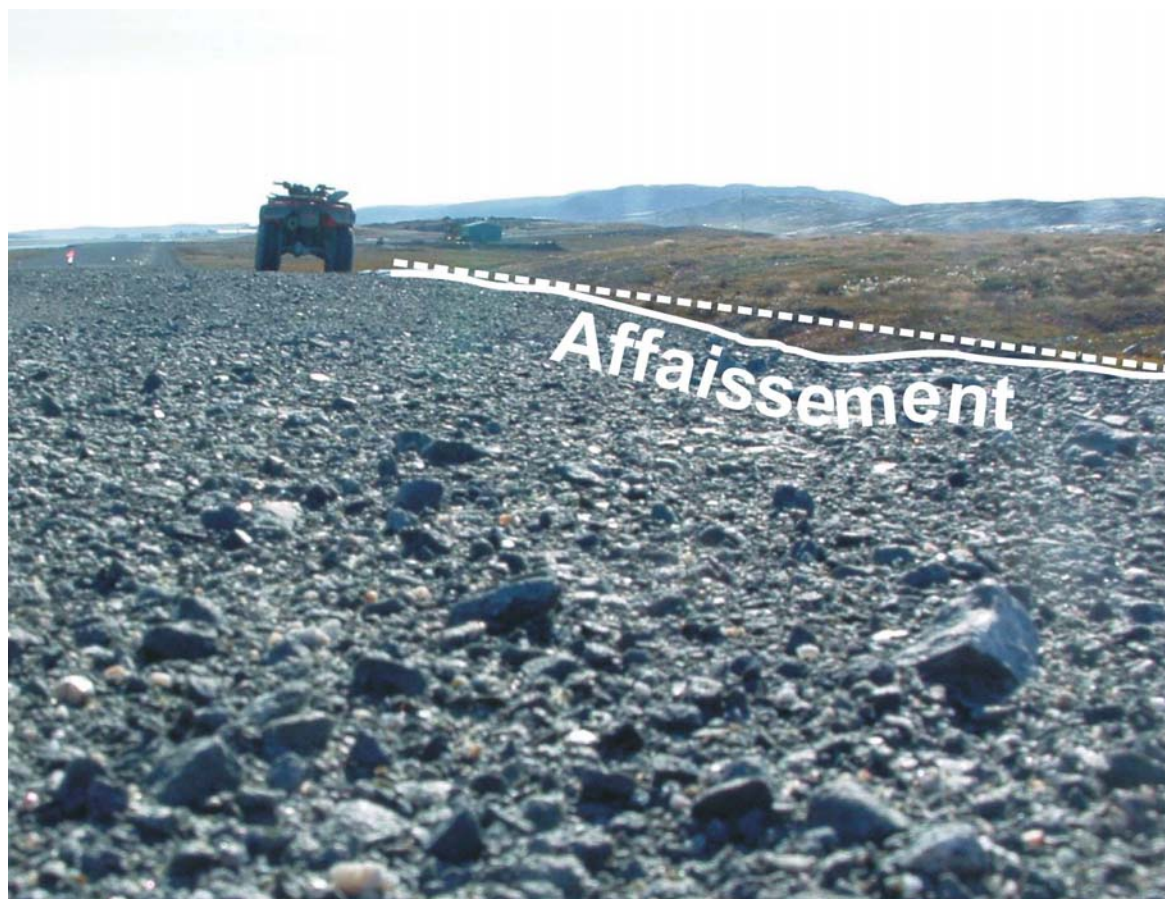
**Figure 36** Affaissement sur l'accotement nord de la piste d'atterrissage d'Akulivik

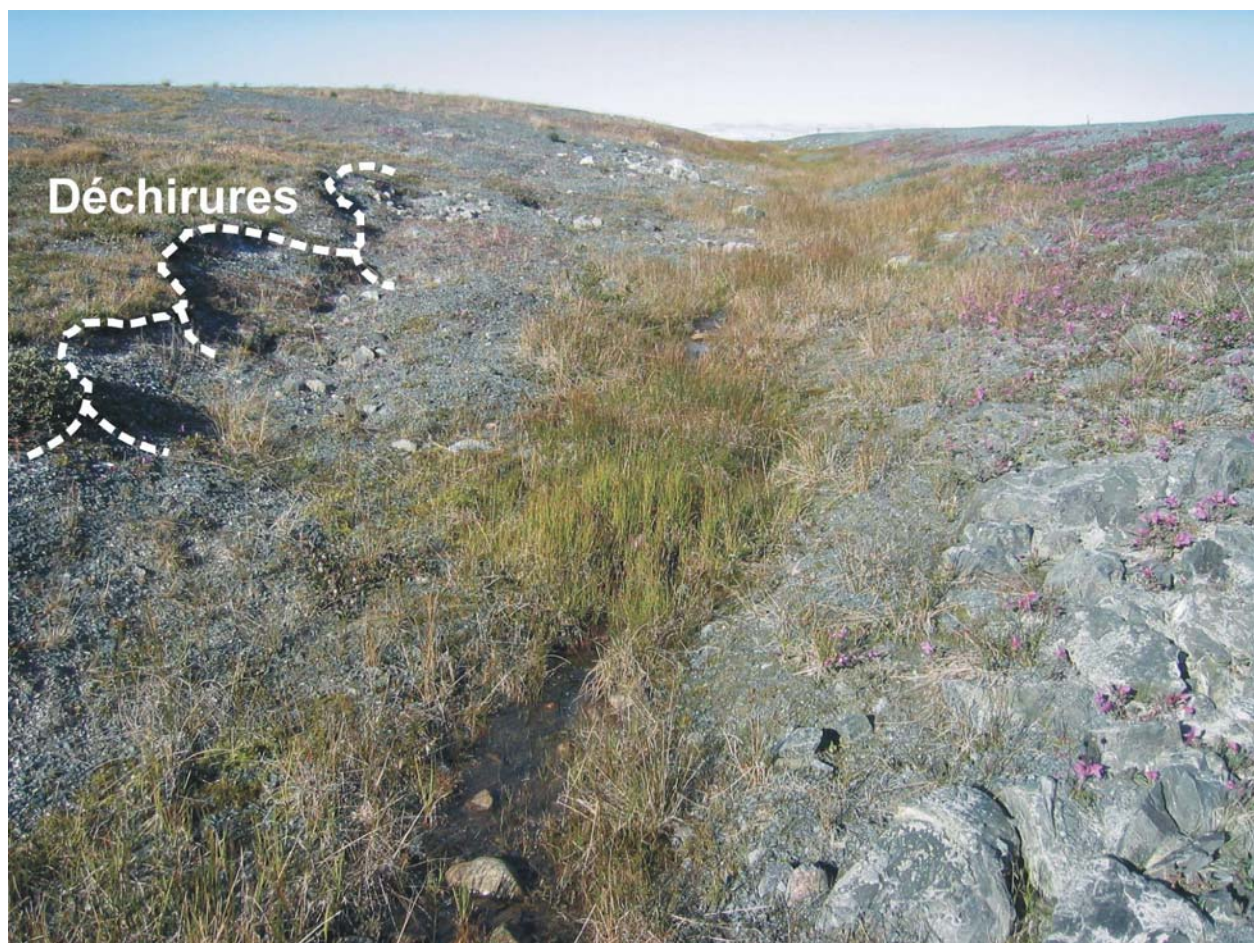
**Figure 37** Déchirures dans le couvert tourbeux superficiel, signe de dégradation.

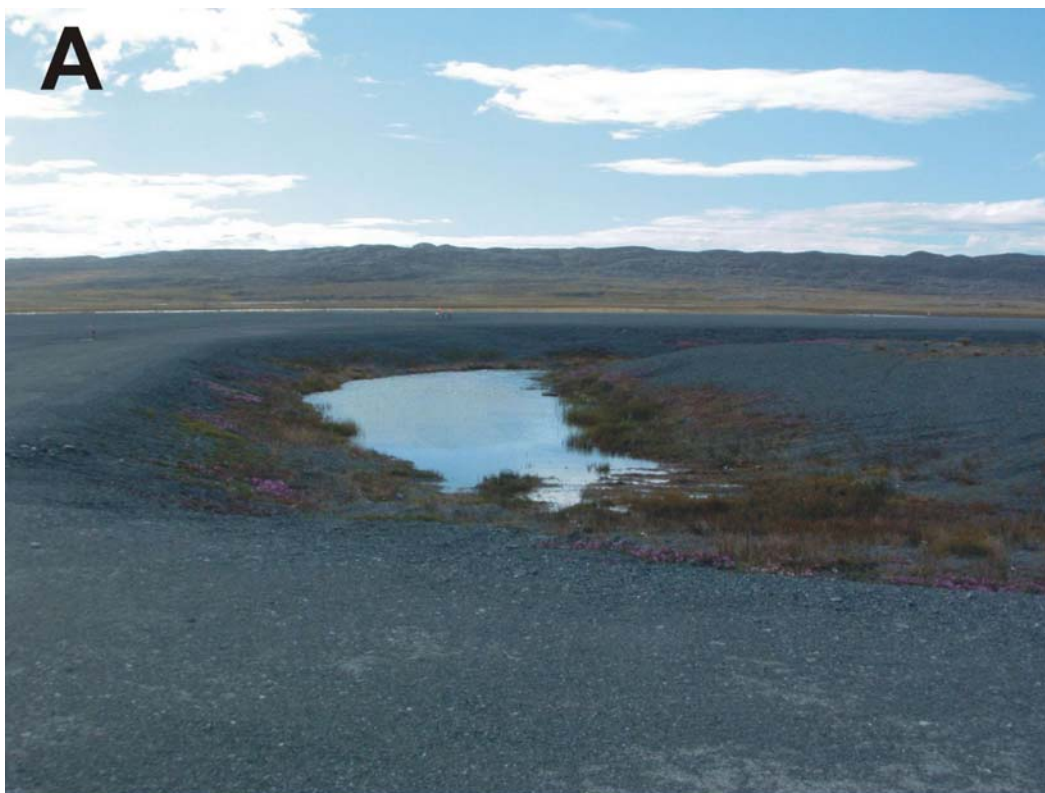
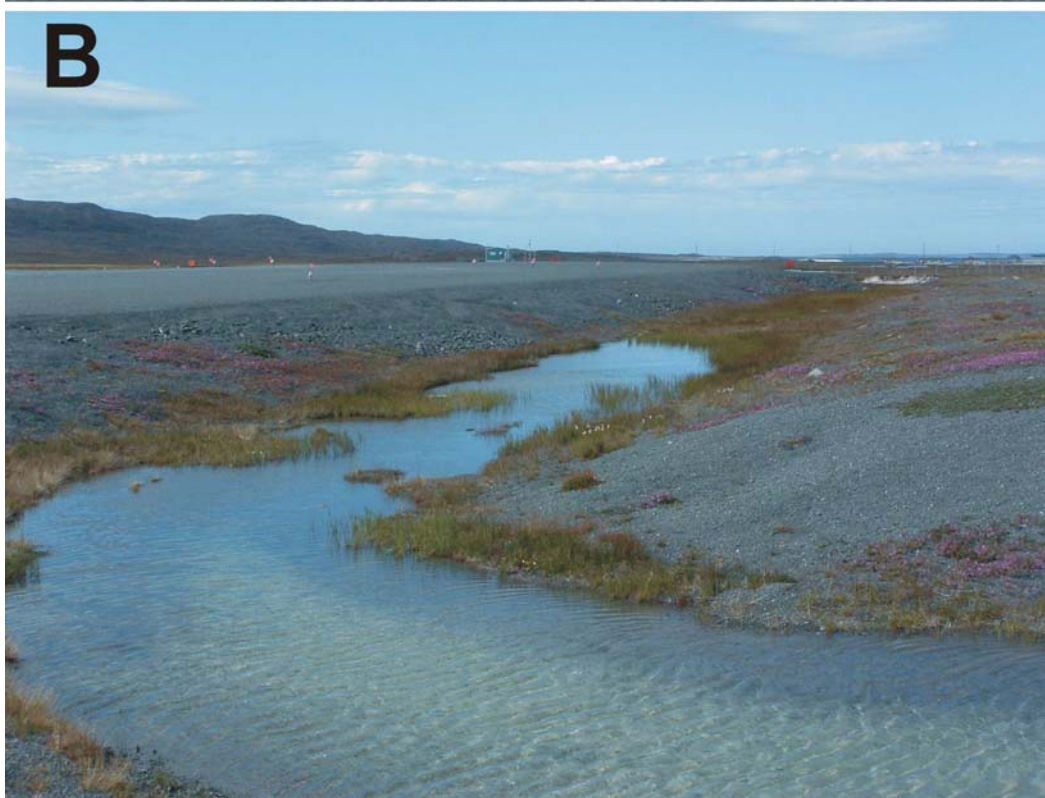
**Figure 42 Mares environnant la piste d'atterrissage d'Akulivik**

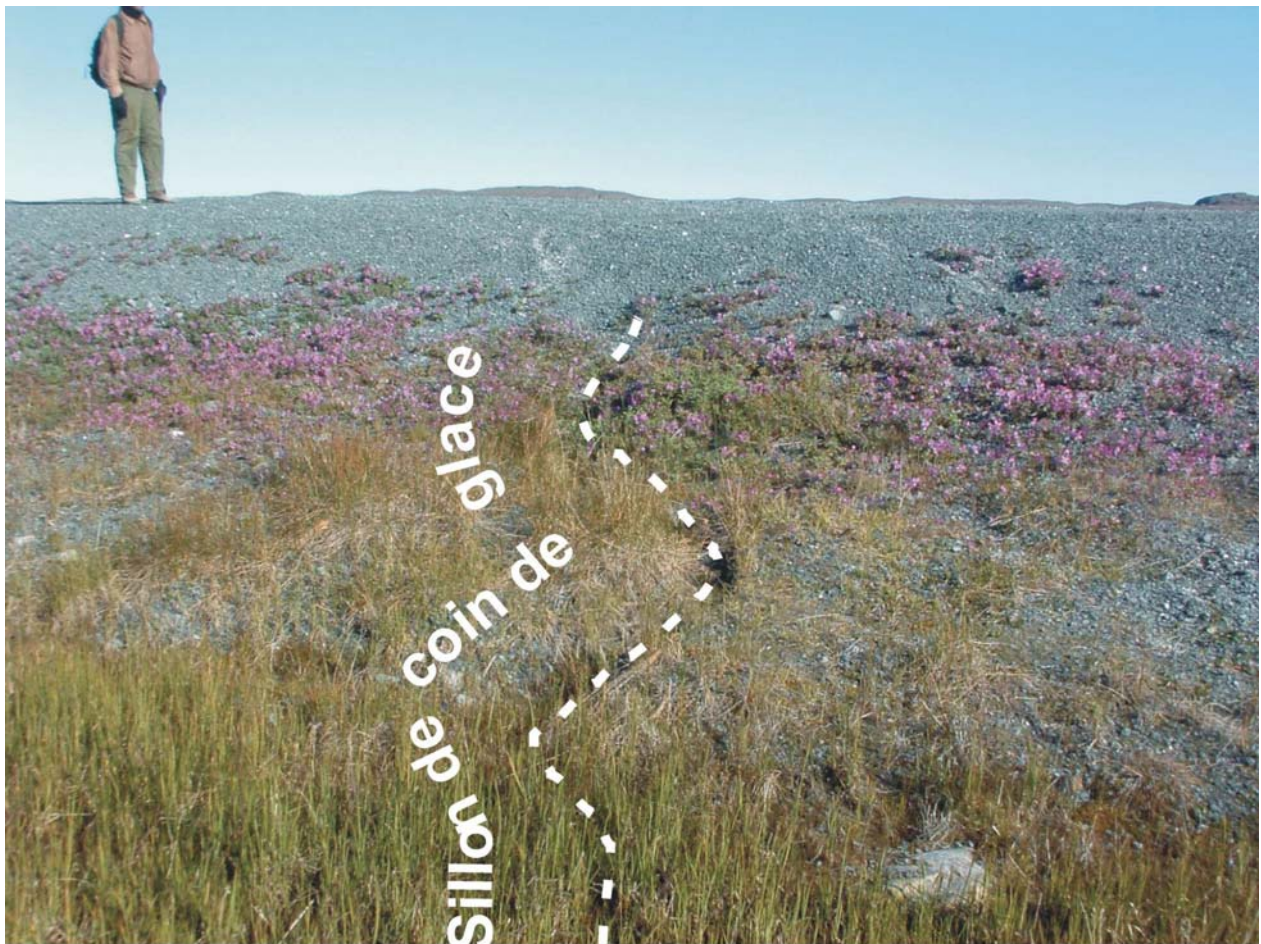
**Figure 43** Coin de glace se propageant sous le remblai de la piste d'Akulivik et incisant la base du talus

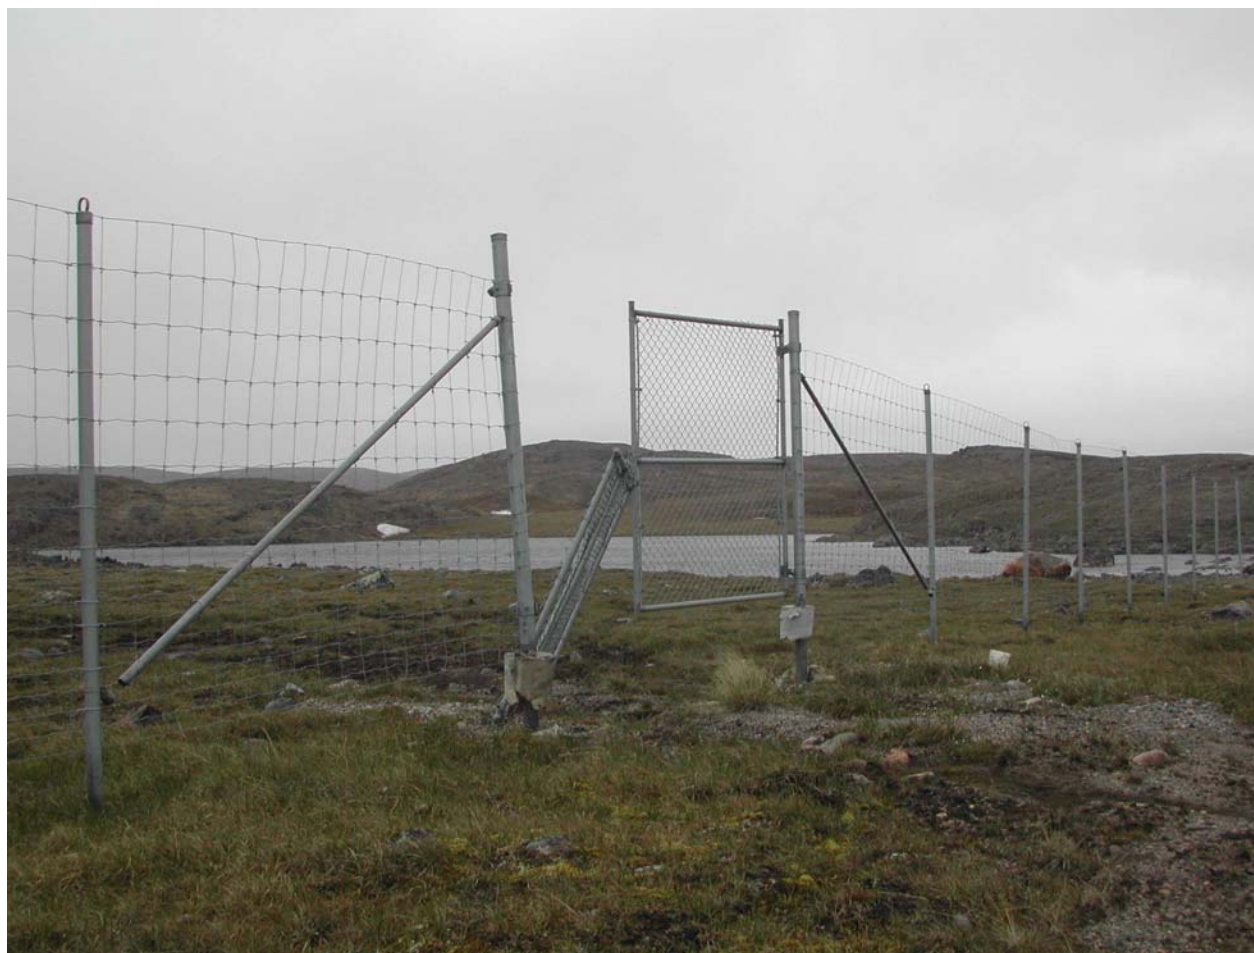
**Figure 63 Clôture expulsée par le soulèvement au gel non loin de la piste de Salluit**

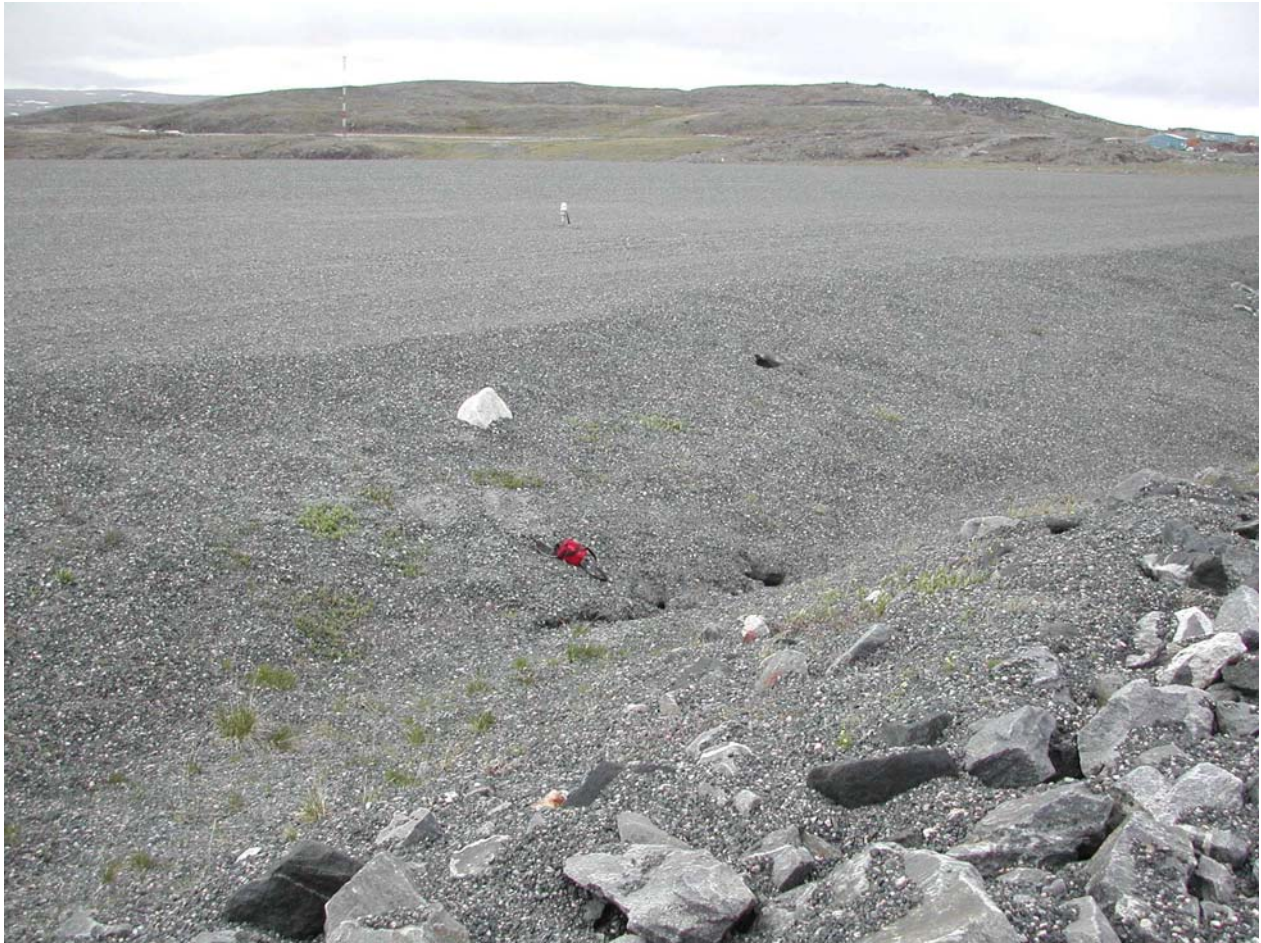
**Figure 73** Trou d'infiltration d'eau sur la bordure est de la piste de Salluit

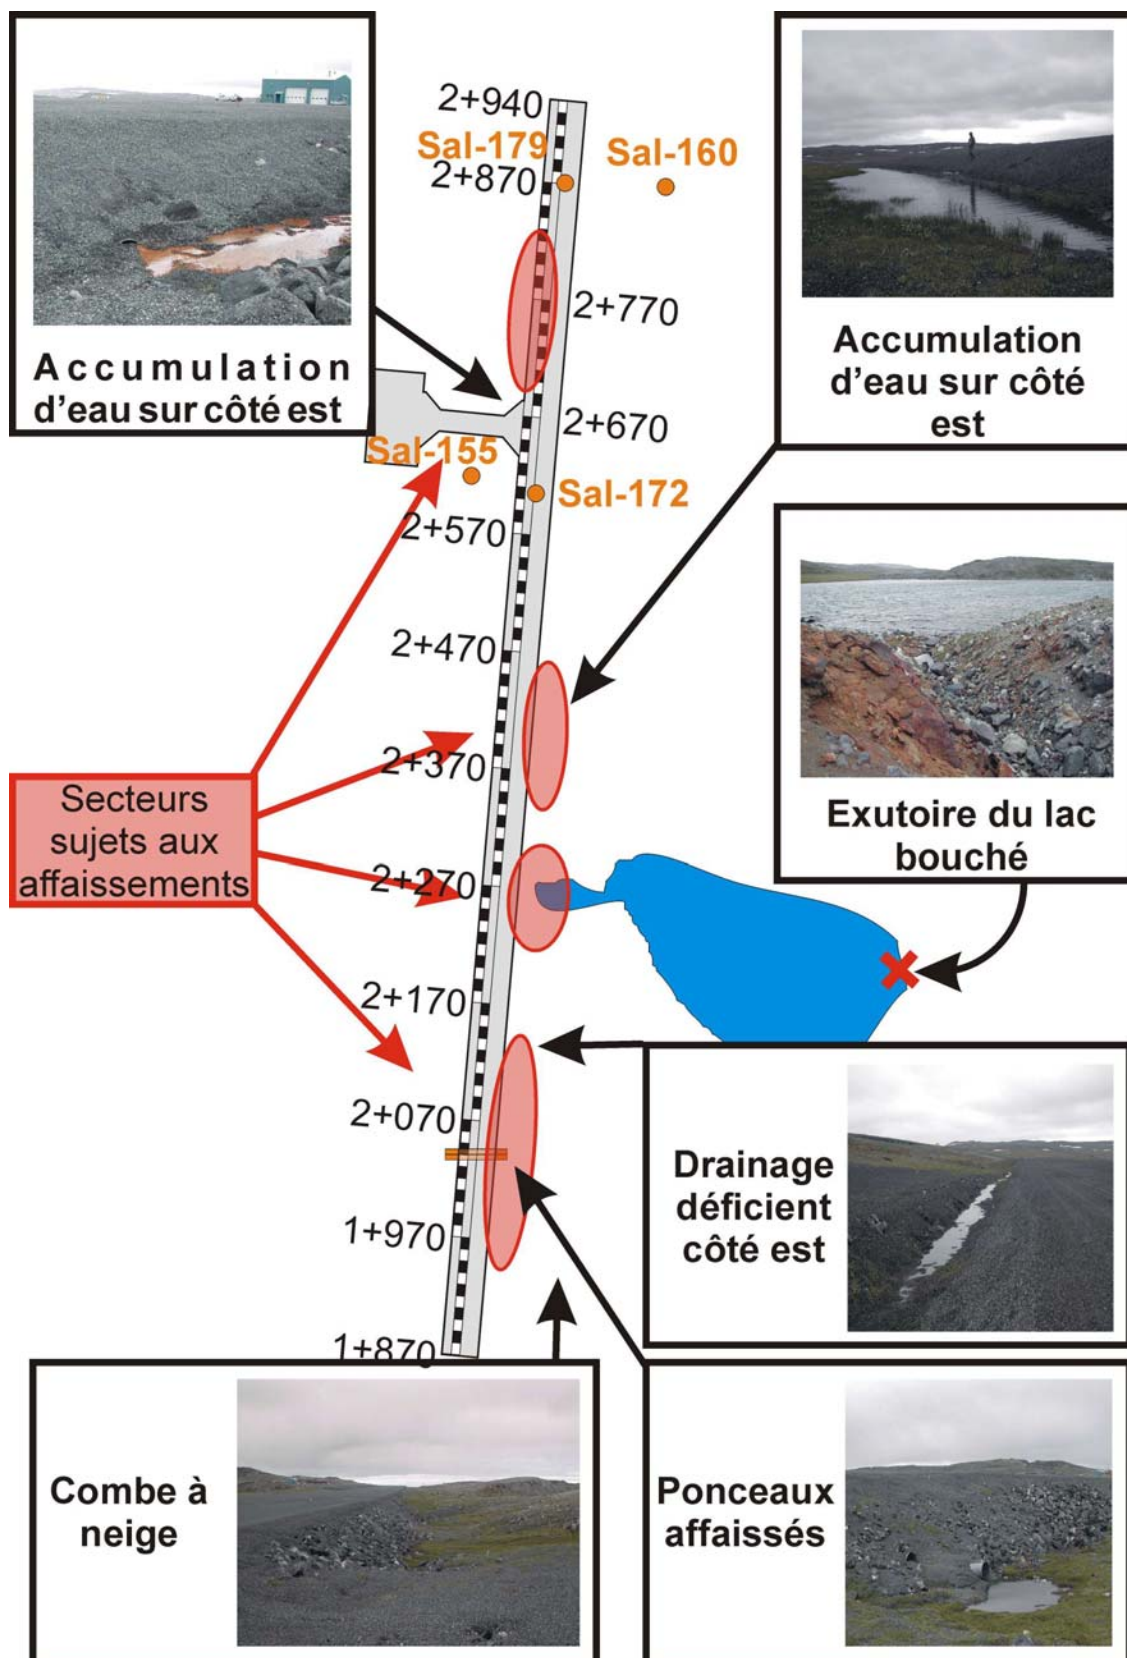
Figure 74 Synthèse de problèmes rencontrés sur la piste de Salluit

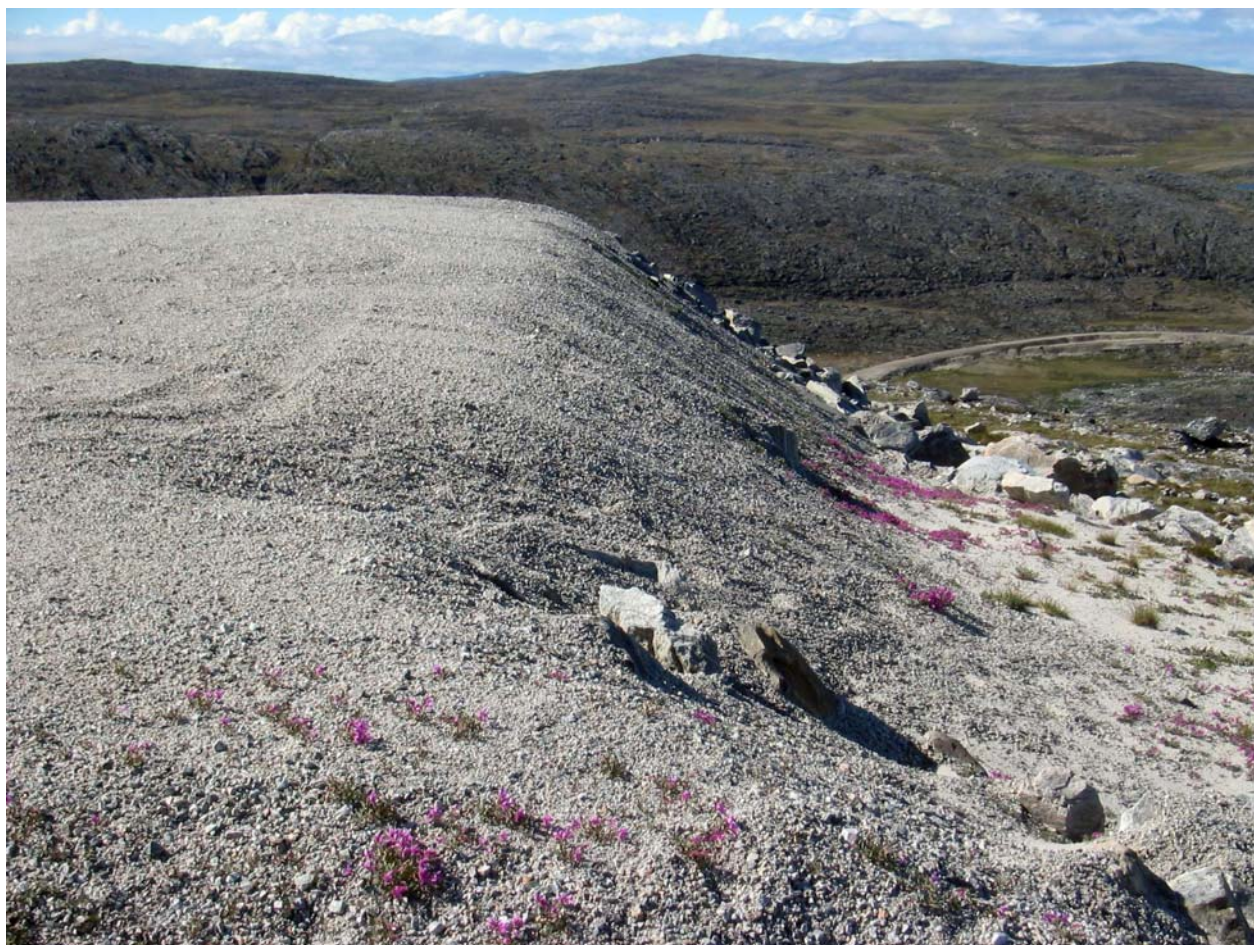
**Figure 75** Couche de MG-20b et affaissement sur les talus du remblai de la piste de Kangiqsujuaq

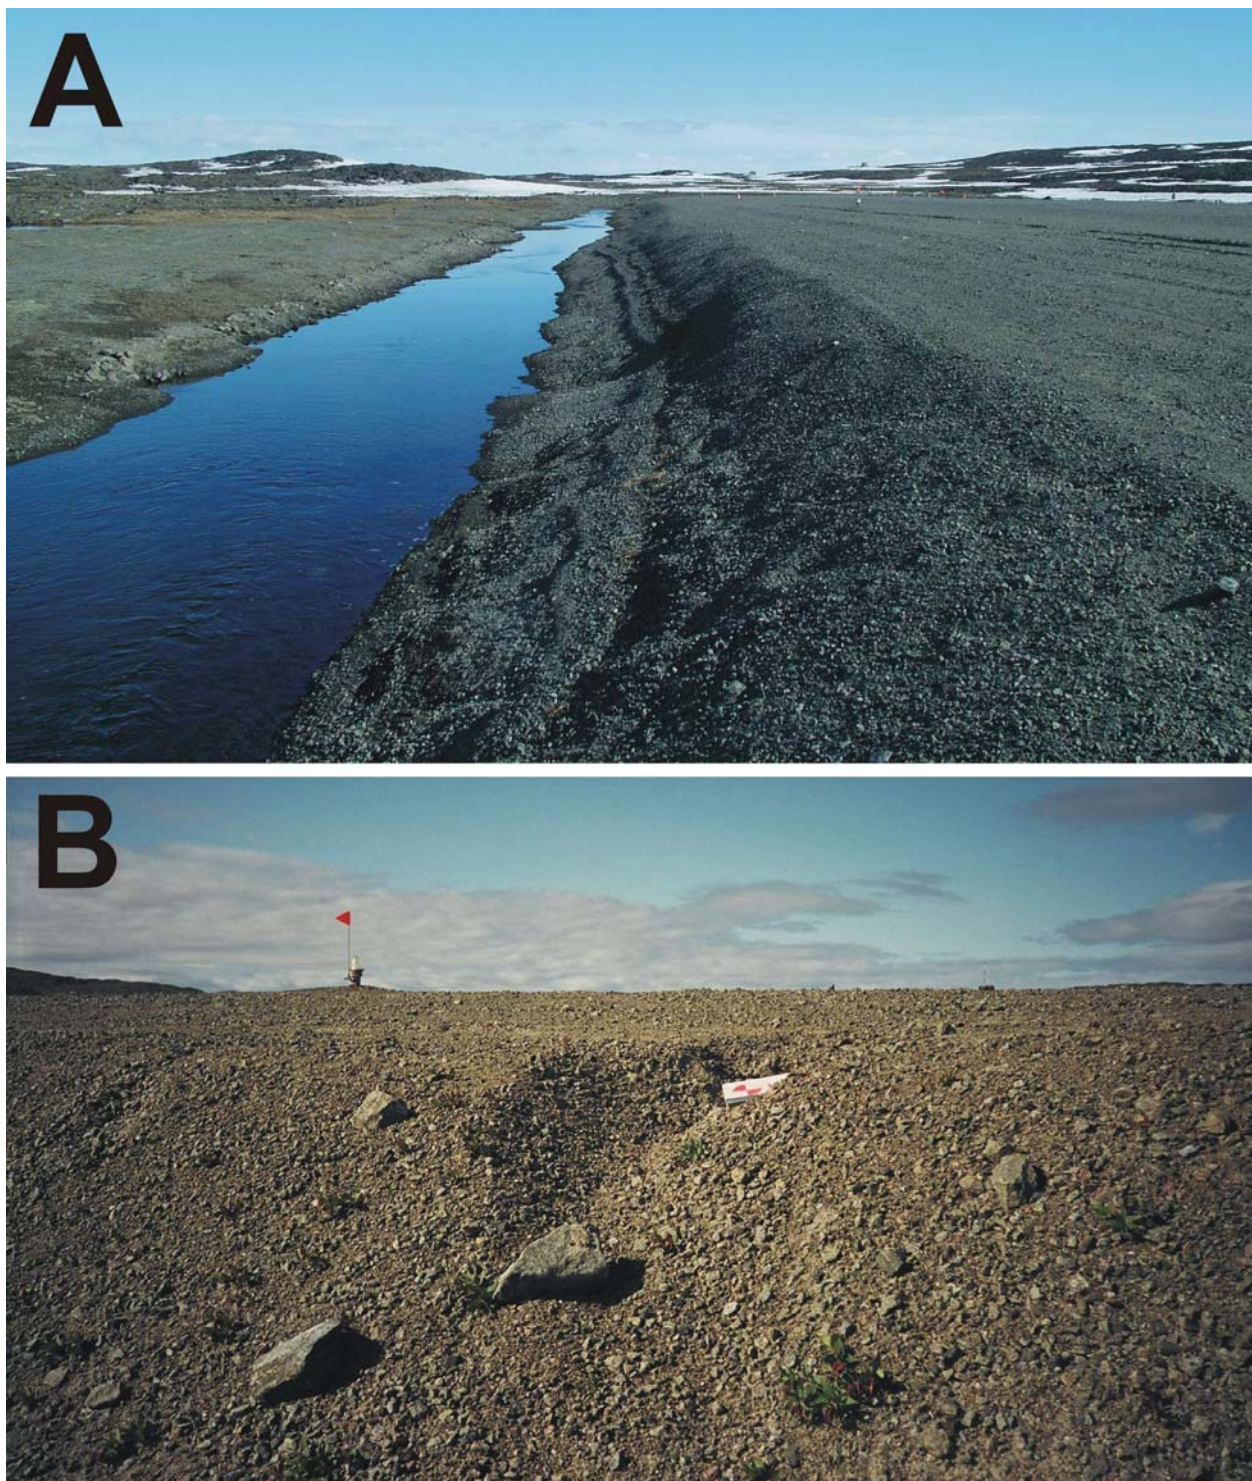
**Figure 82 Exemple de problèmes liés au drainage et à l'hydrographie**

A- Marques d'inondation d'un fossé longeant la piste d'atterrissage ;  
 B- Érosion sur le flanc de la piste.

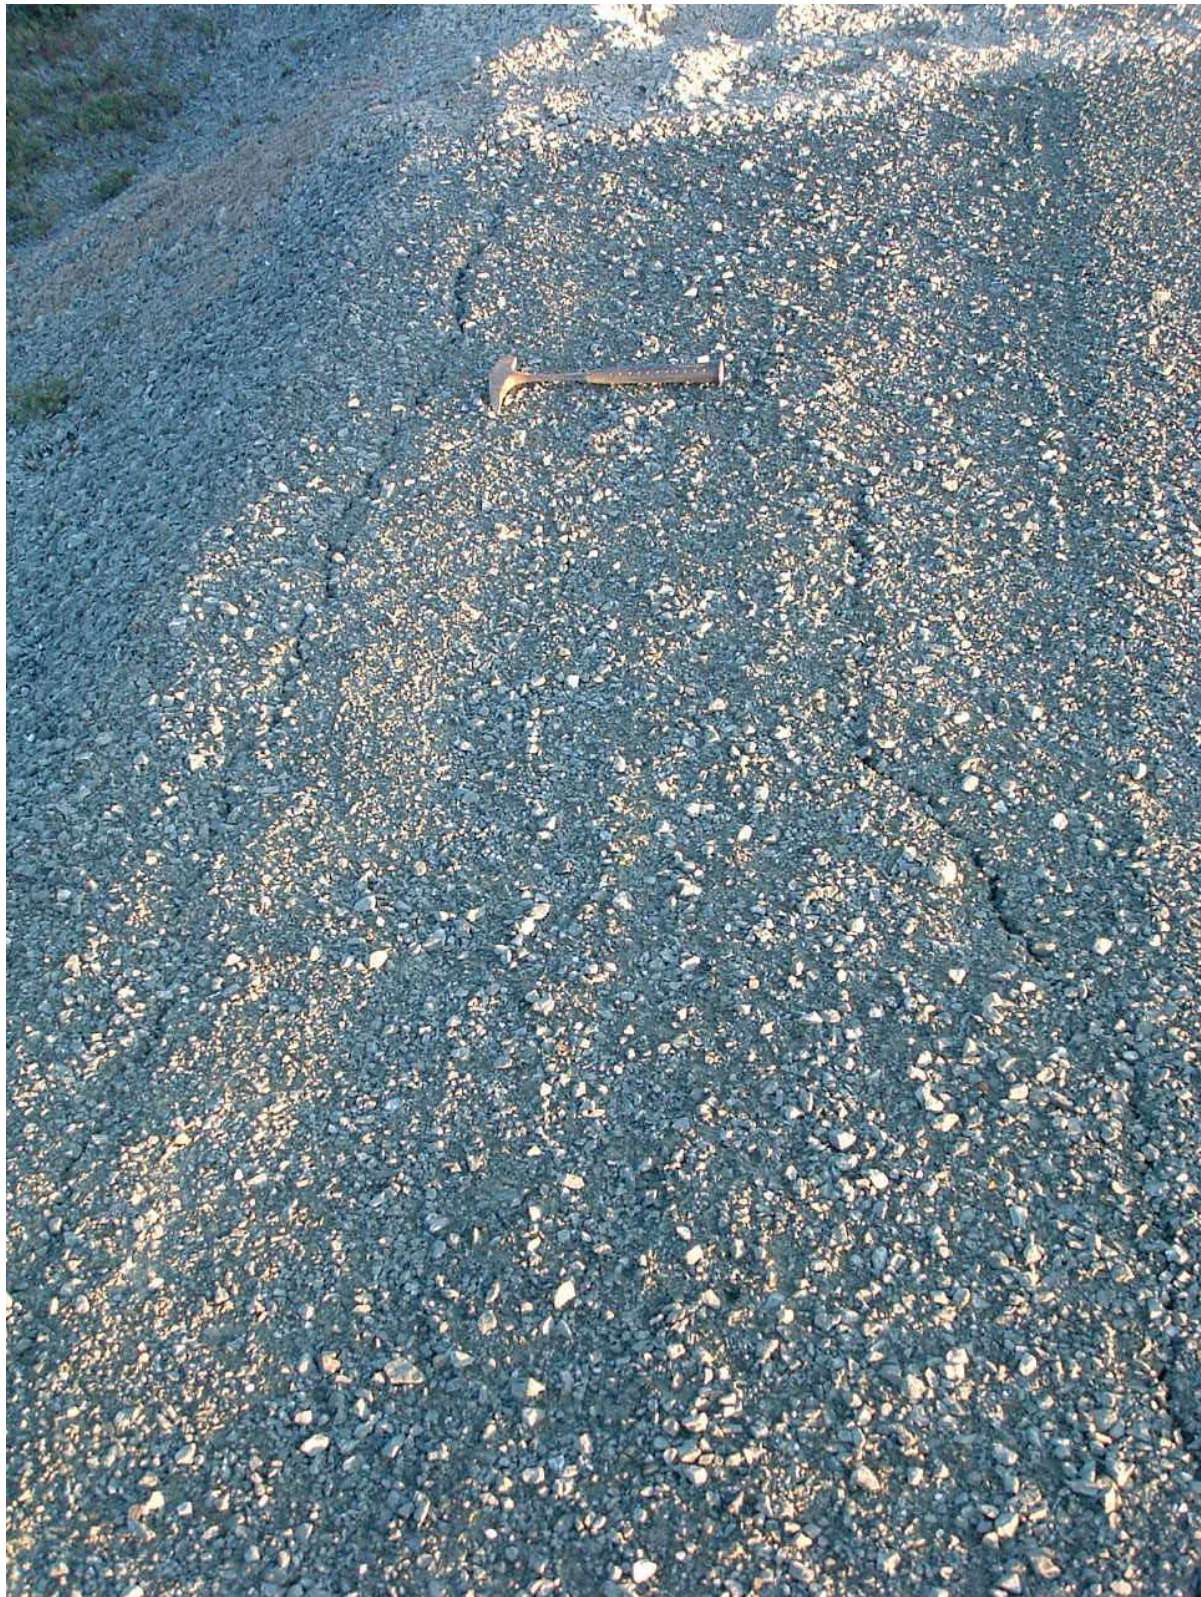
**Figure 90 Fissures de tension dans la zone construite en déblai de la piste d'atterrissage de Kangirsuk**

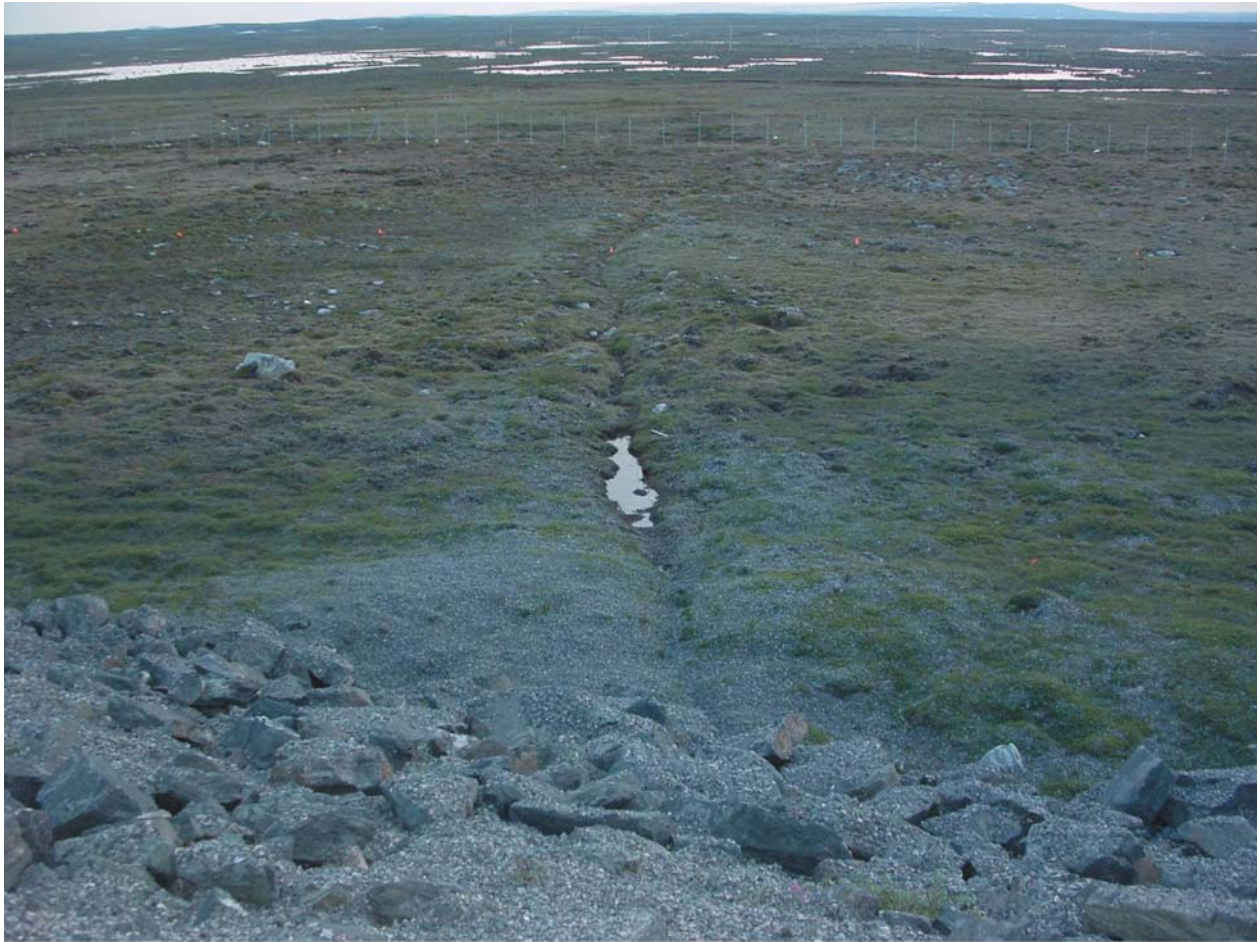
**Figure 105** Coin de glace passant sous la piste d'atterrissage d'Aupaluk
