# L'impact du réchauffement climatique sur les aéroports du Nunavik : caractéristiques du pergélisol et caractérisation des processus de dégradation des pistes.

Allard, M., Fortier, R., Sarrazin, D., Calmels, F., Fortier, D., Chaumont, D., Savard, J.P. et A. Tarussov

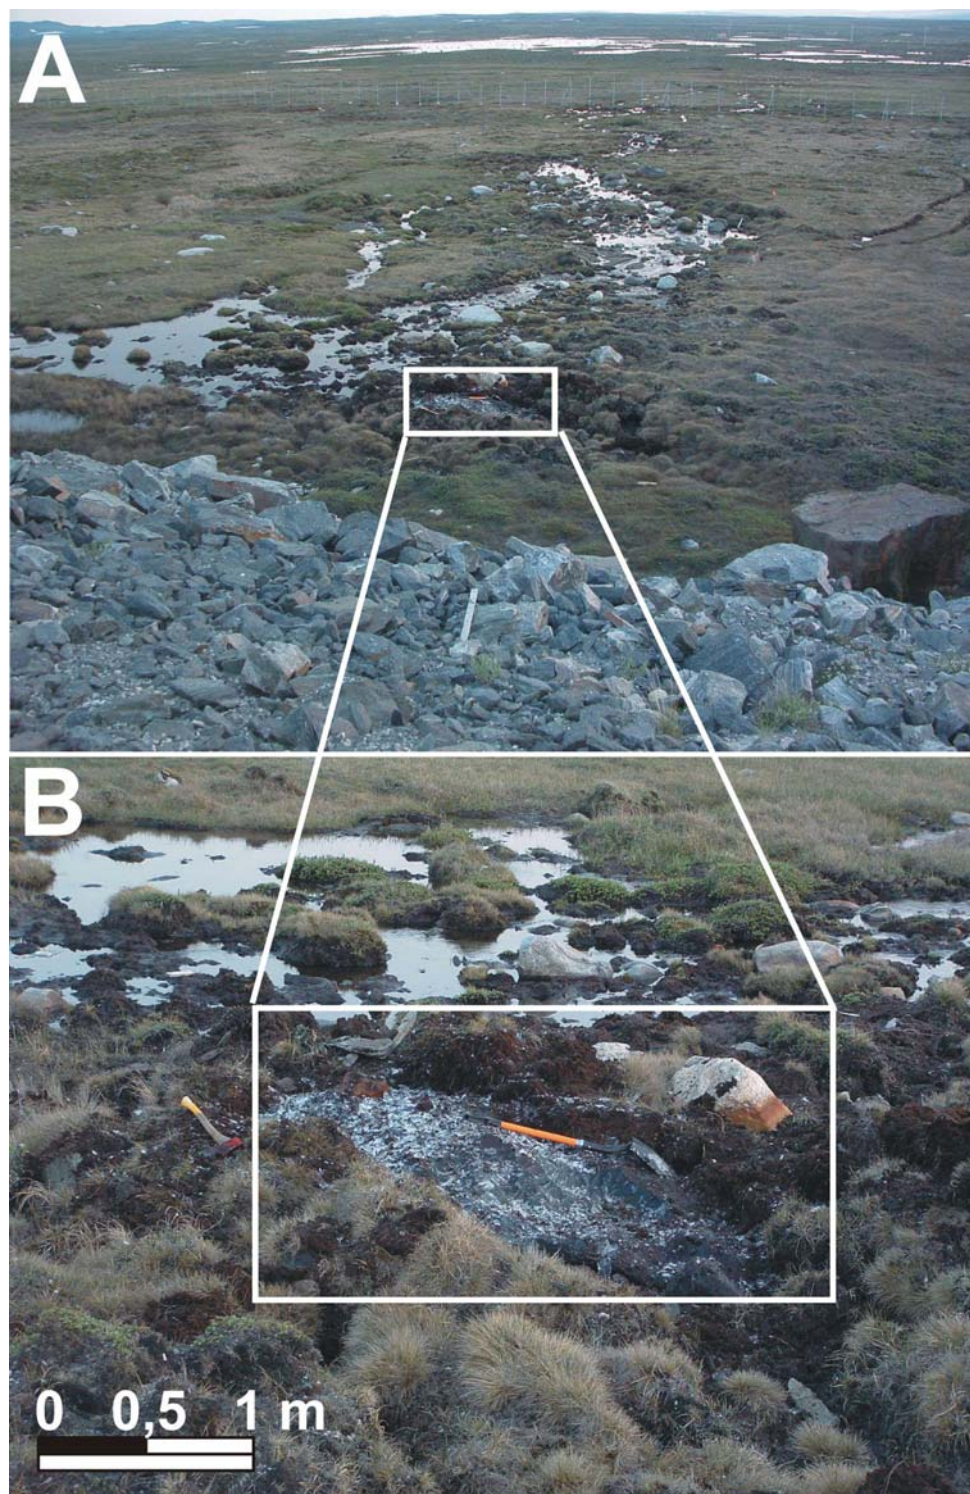
**Figure 110 Drainage dans le secteur sud-ouest de la piste d'atterrissage d'Aupaluk**

- a- Zone de buttes cryogènes saisonnières à la sortie du canal de drainage;
- b- Noyau de glace constituant une butte cryogène (frost blister).

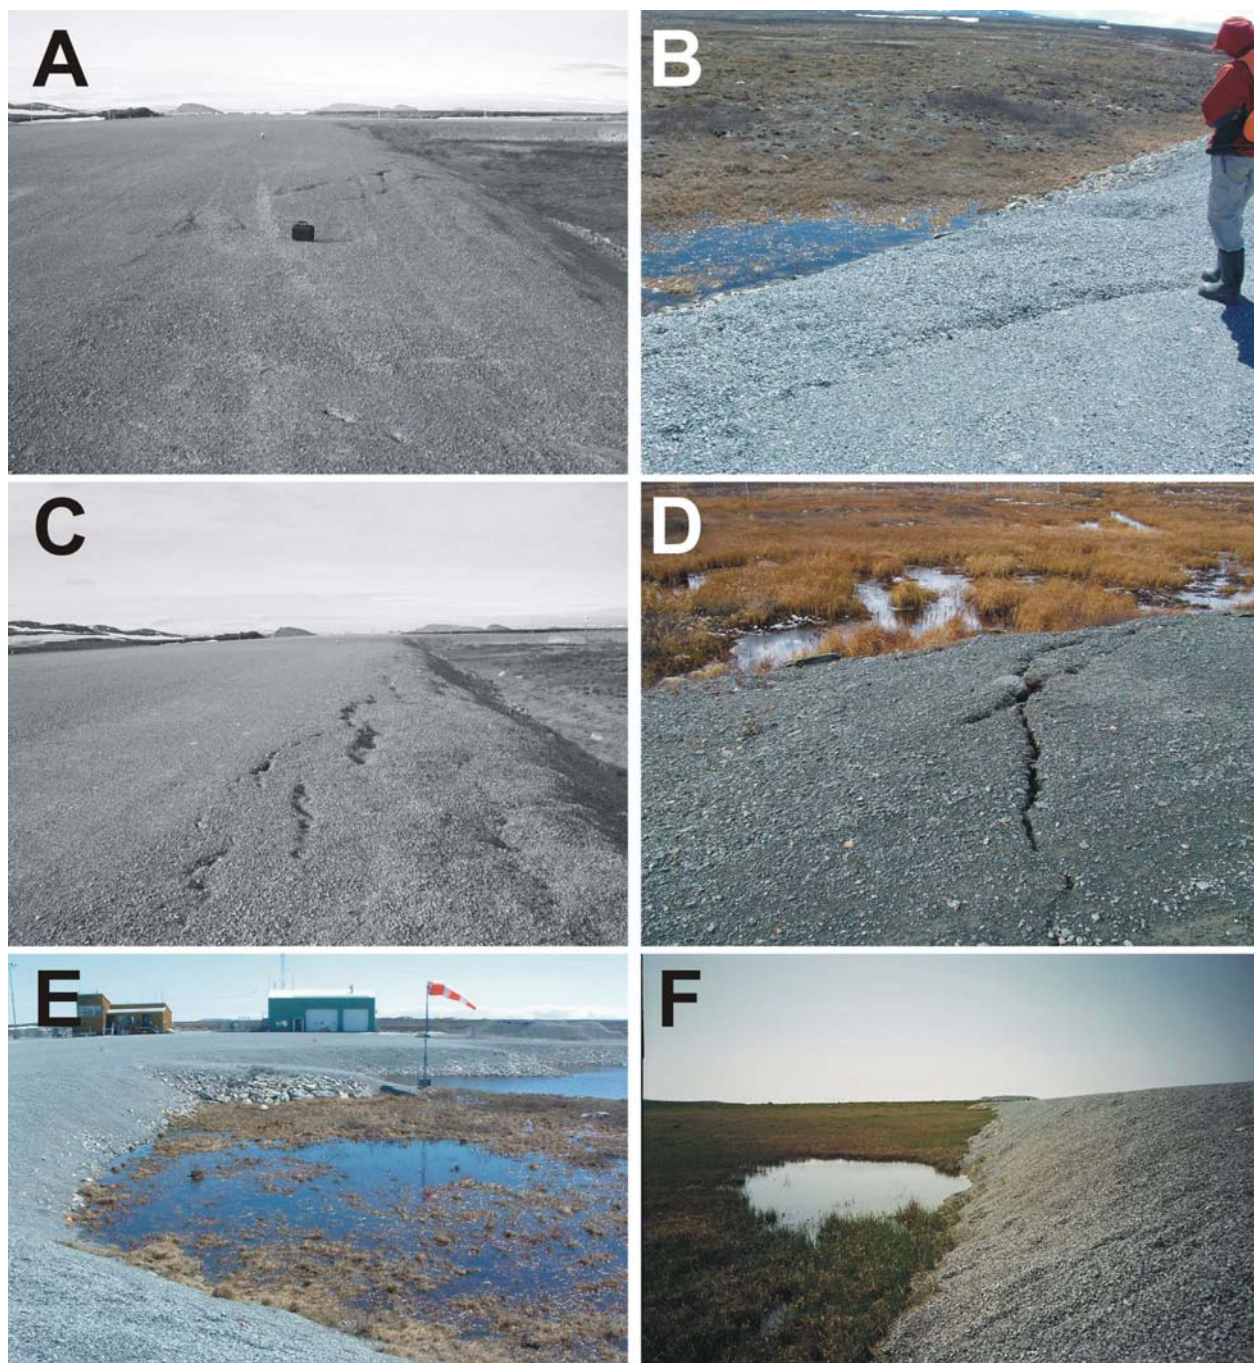
De grandes quantités de MG-20b recouvrent les talus de la piste tandis que beaucoup de cailloux se retrouvent dans les champs avoisinants (Figure 119 F). Ceci est dû au déneigement par la gratte et la souffleuse durant l'hiver. Enfin, il est à noter qu'un rechargement partiel de la piste en granulat (MG-20) a eu lieu en juillet 2004, lors de notre principale période de travaux sur le terrain.

**Figure 119 Diverses formes de dégradation sur la piste de Tasiujaq**

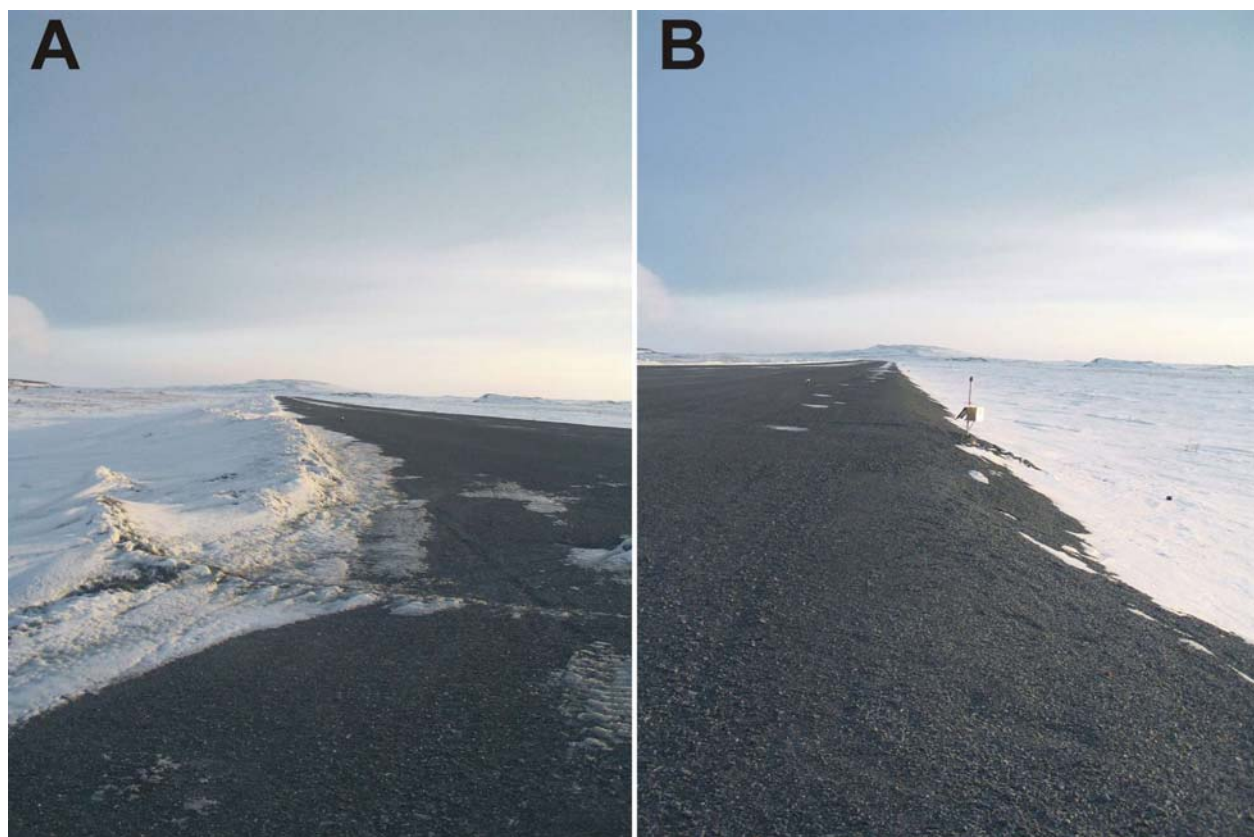
**Figure 135** Accumulation de neige sur les bordures de la piste de Tasiujaq

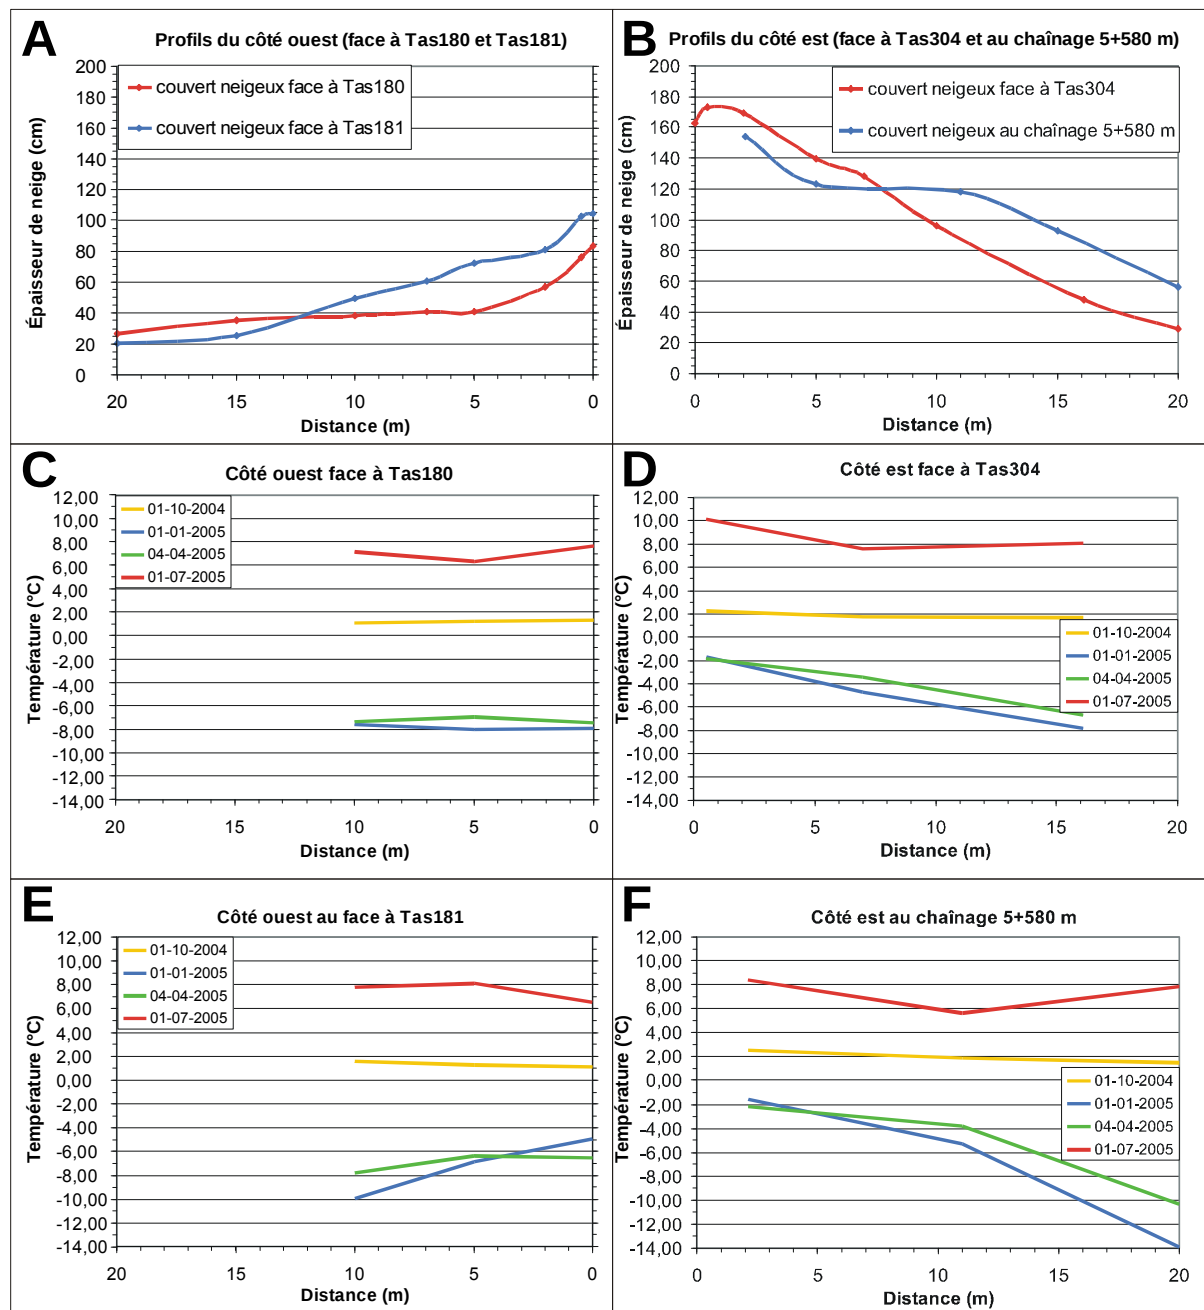
Figure 136 Enneigement des talus de la piste d'atterrissage de Tasiujaq
