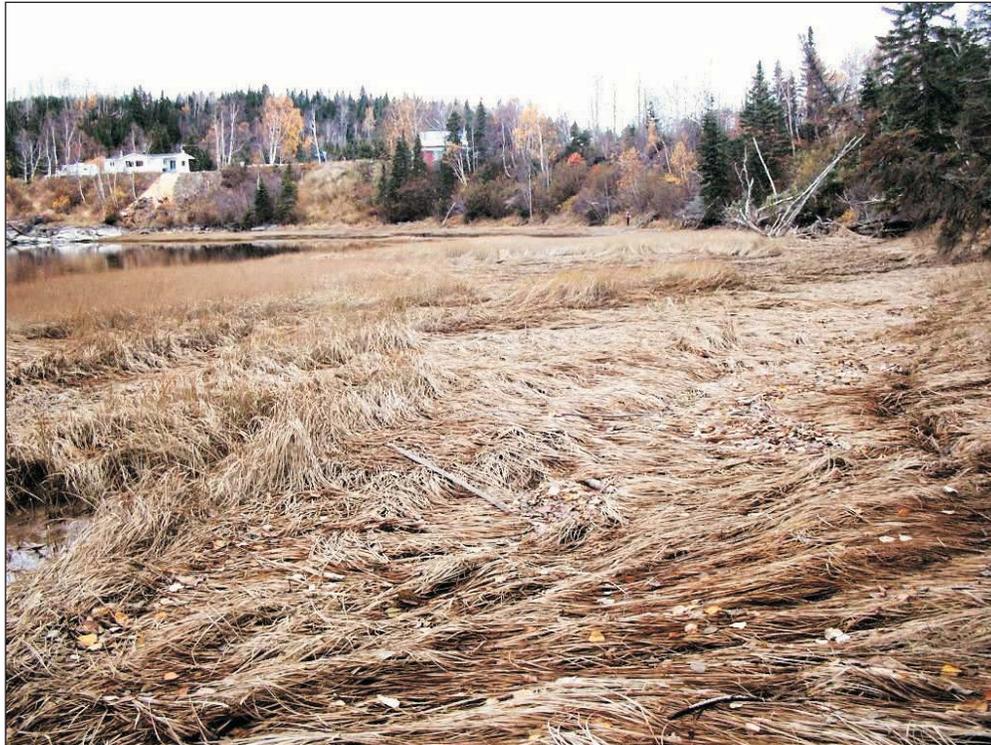
Photo 1. Vue générale du segment Rag-1

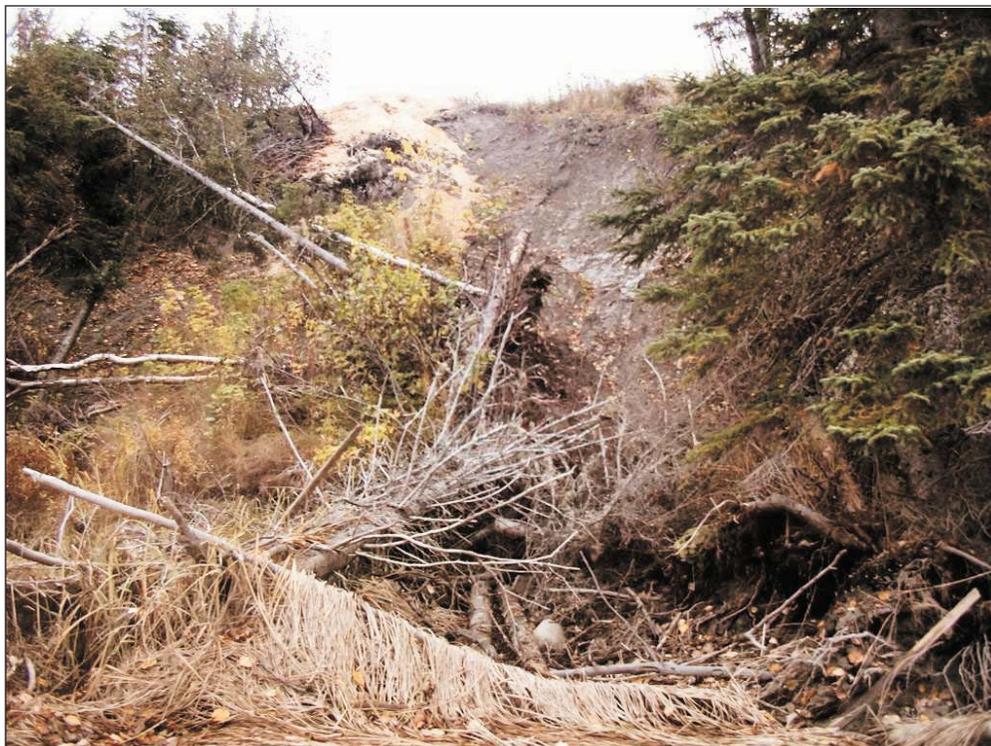
Photo 2. Vue de la zone d'érosion à l'extrémité est de Rag-1

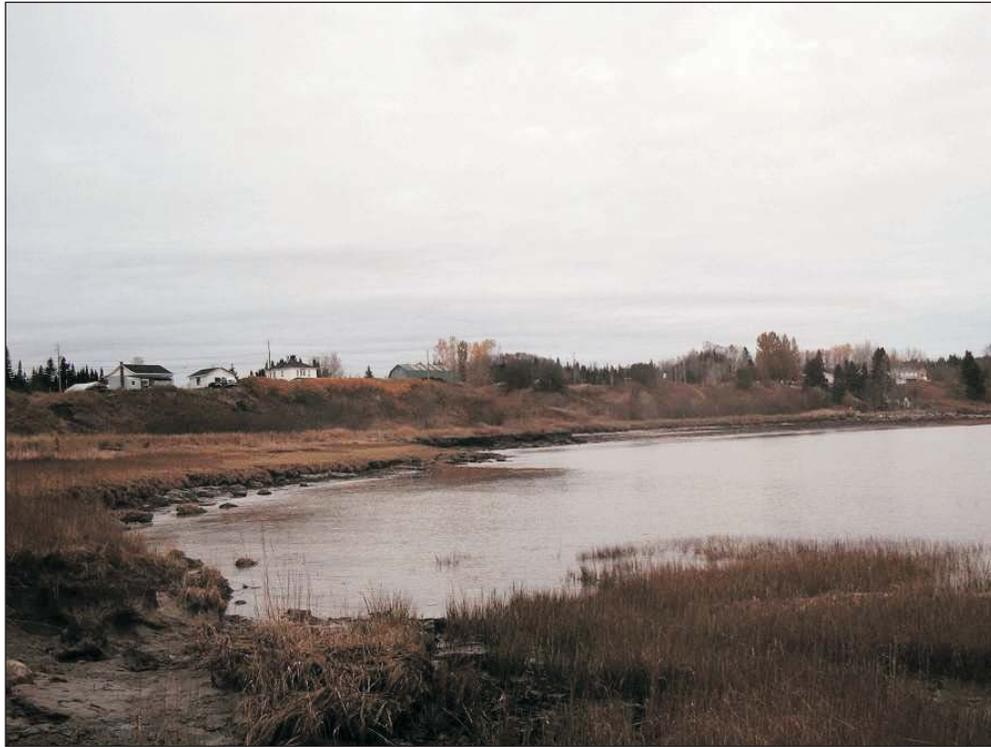
Photo 3. Vue générale du segment Rag-2

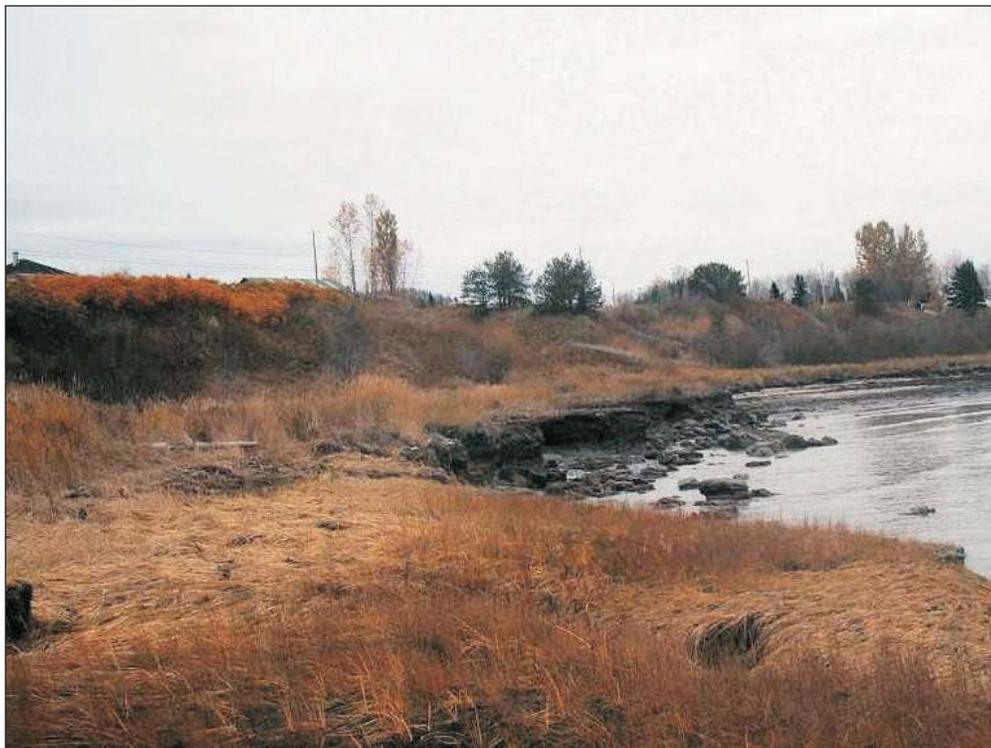
Photo 4. Zone d'érosion active, segment Rag-2

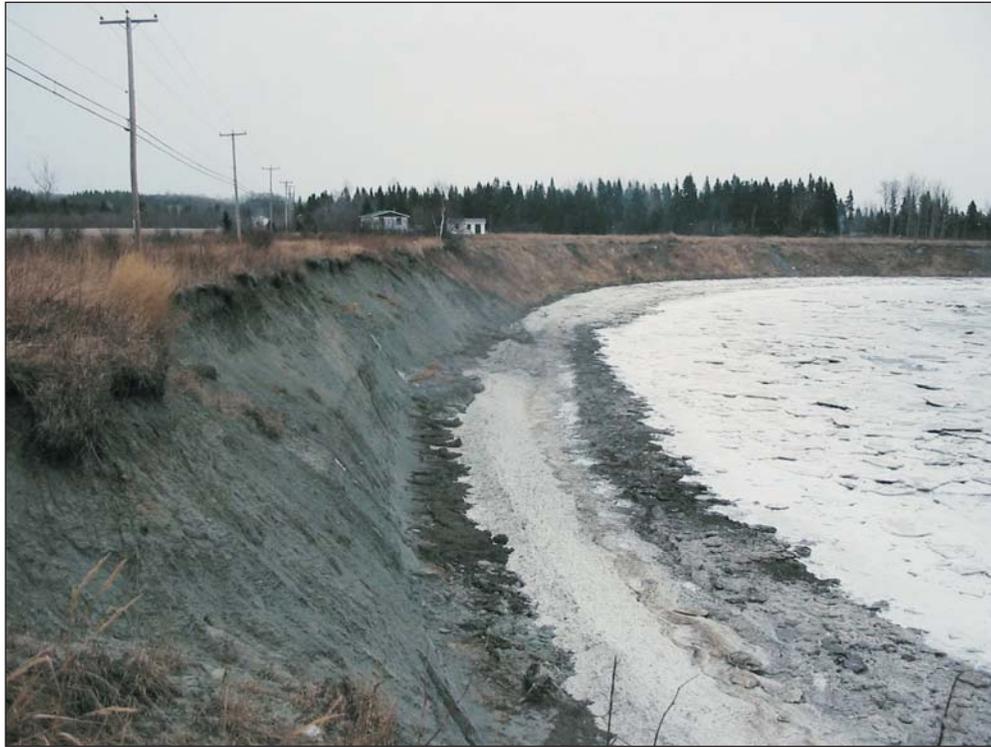
Photo 5. Zone d'érosion active dans la partie ouest du segment Rag-3

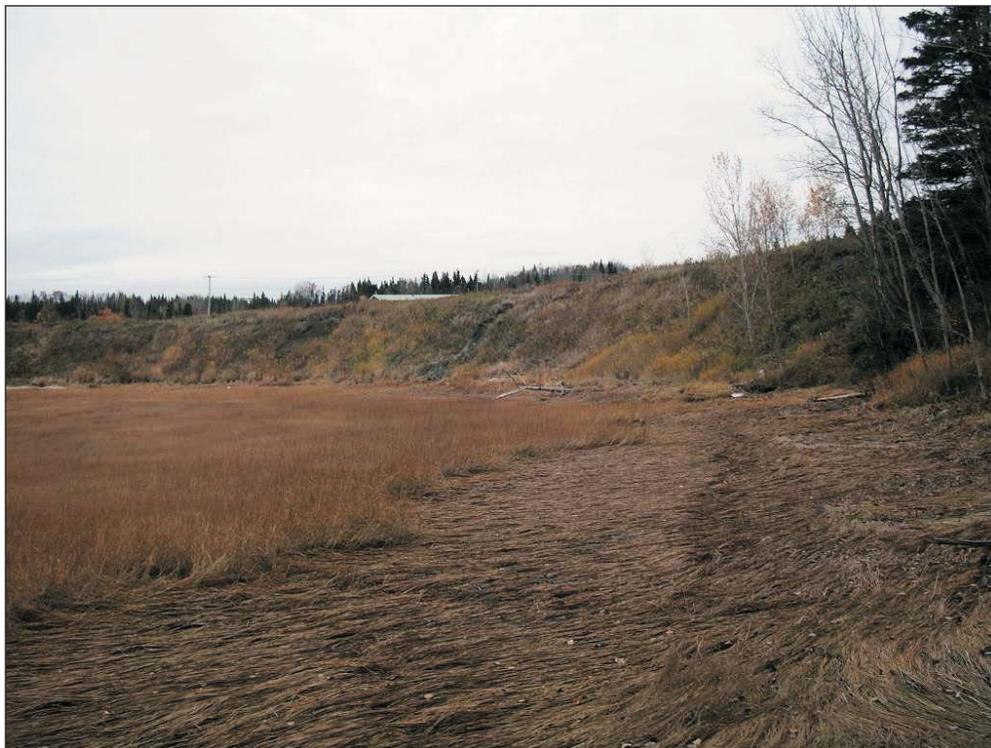
Photo 6. Vue de la partie est du segment Rag-3

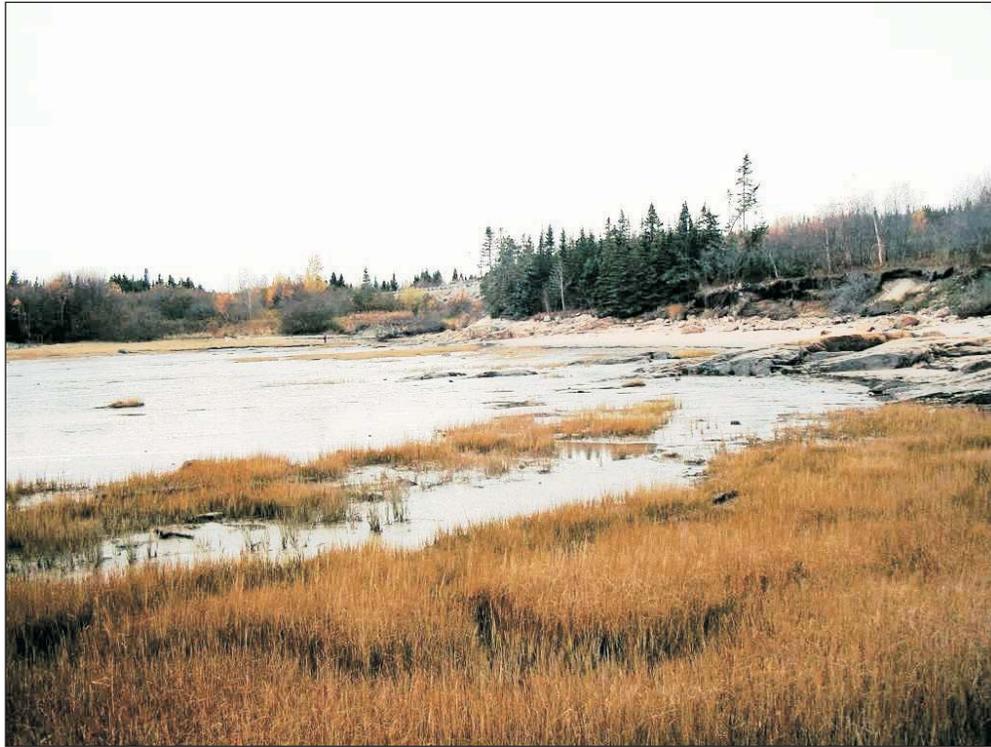
Photo 7. Vue générale du segment Rag-4

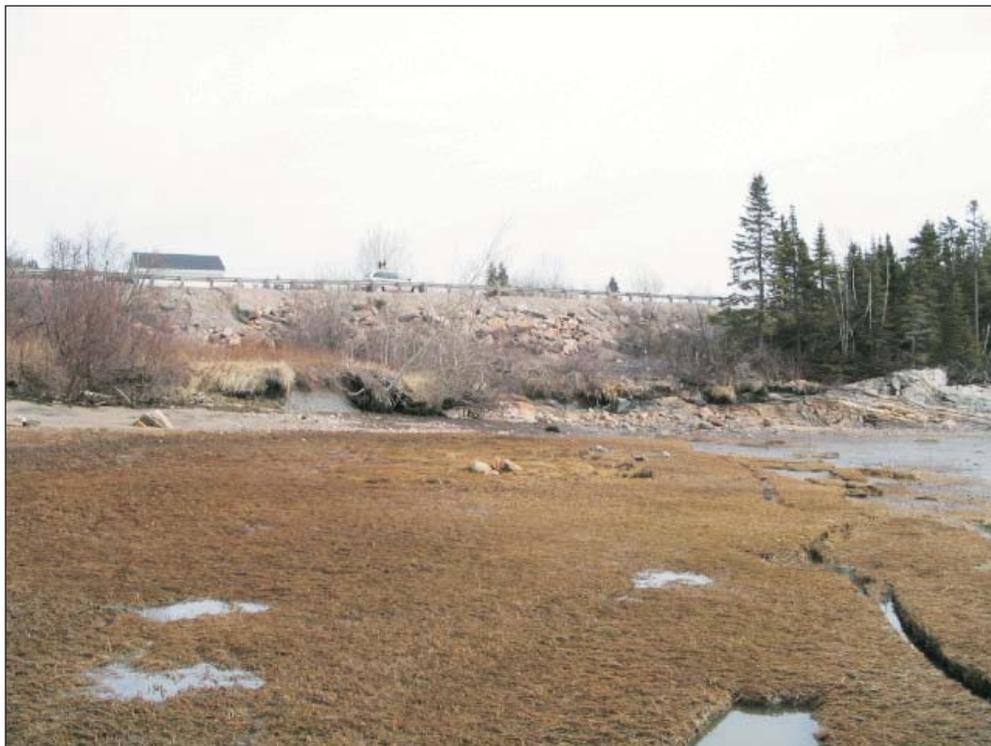
Photo 8. Zone d'érosion active en bordure de la route 138, segment Rag-4

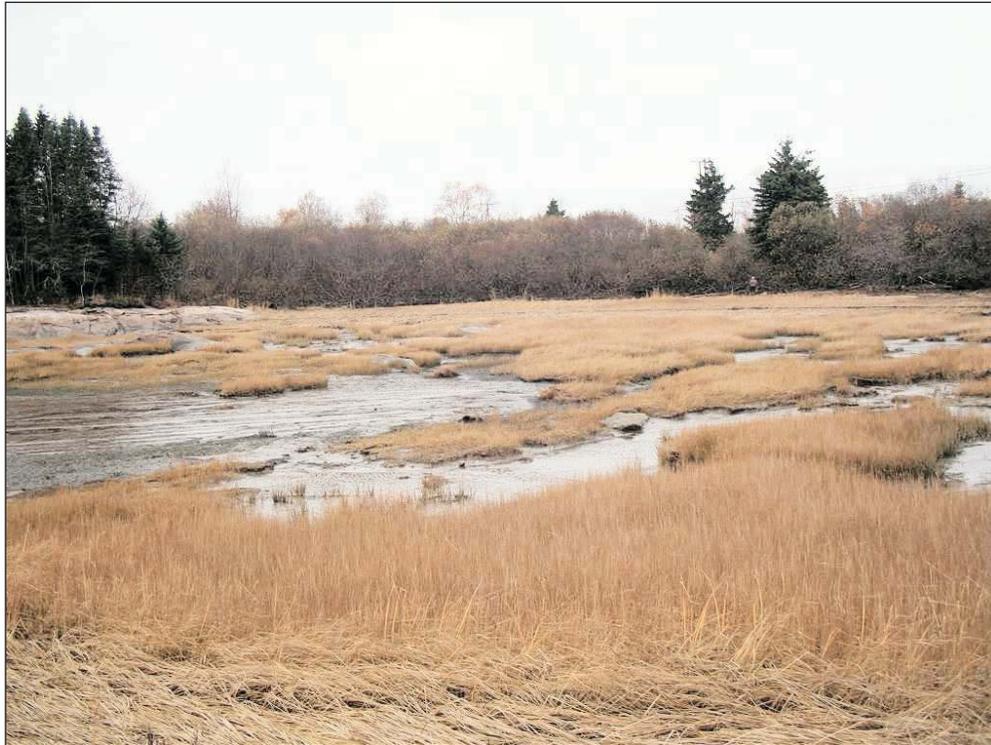
Photo 9. Vue de la partie est du segment Rag-5

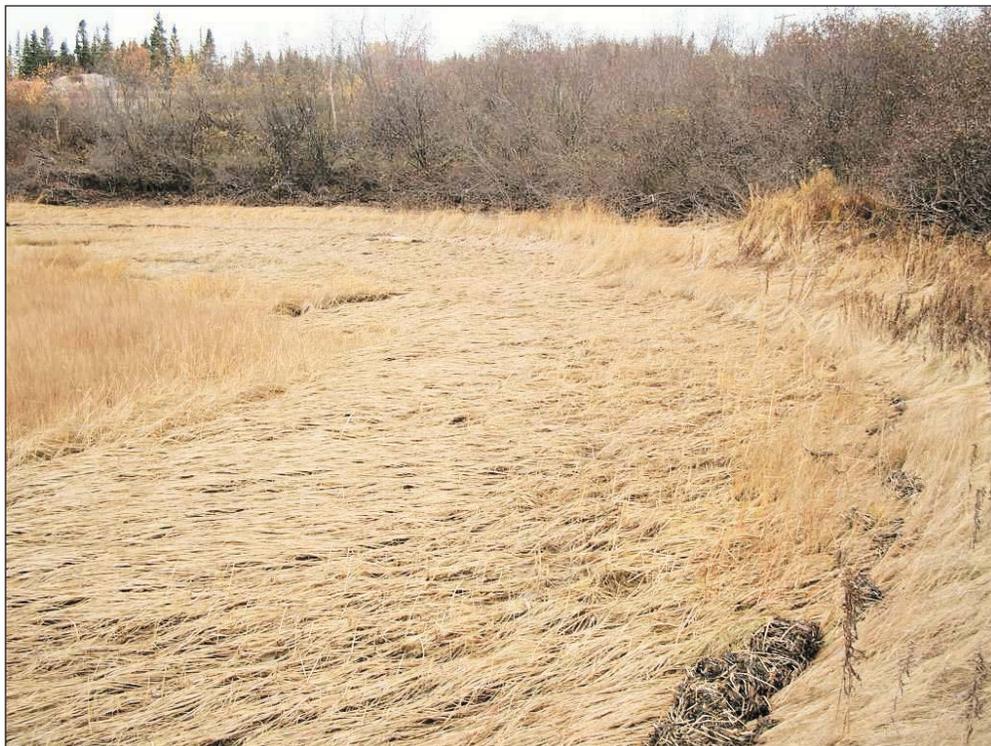
Photo 10. Vue de la partie ouest du segment Rag-5

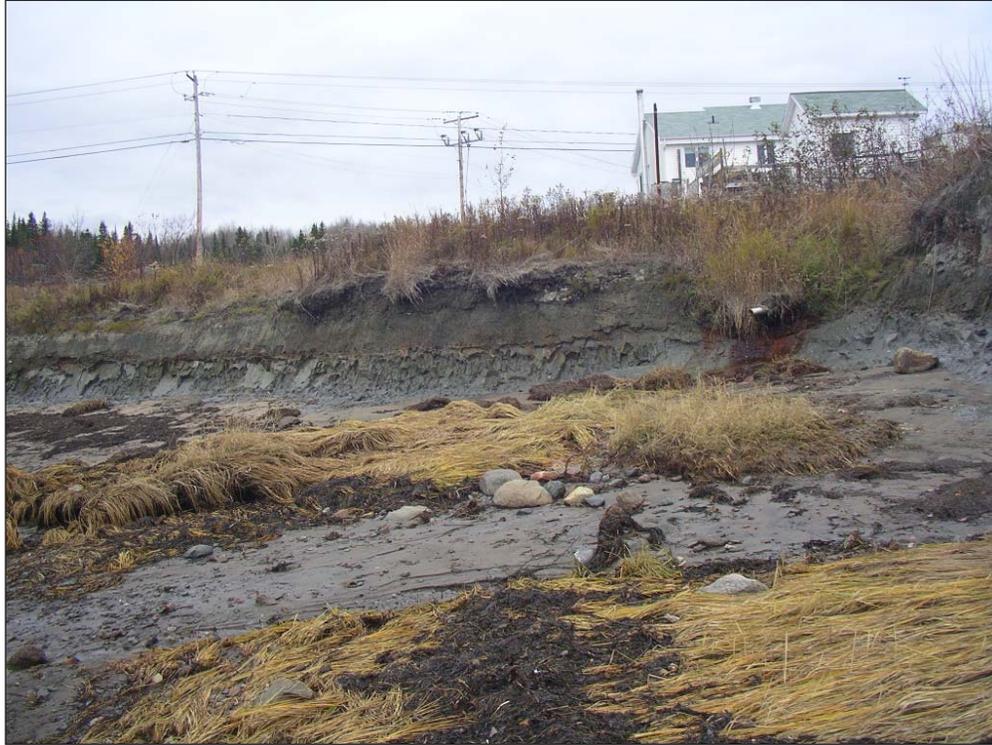
Photo 11. Zone d'érosion active dans la partie est du segment Rag-6

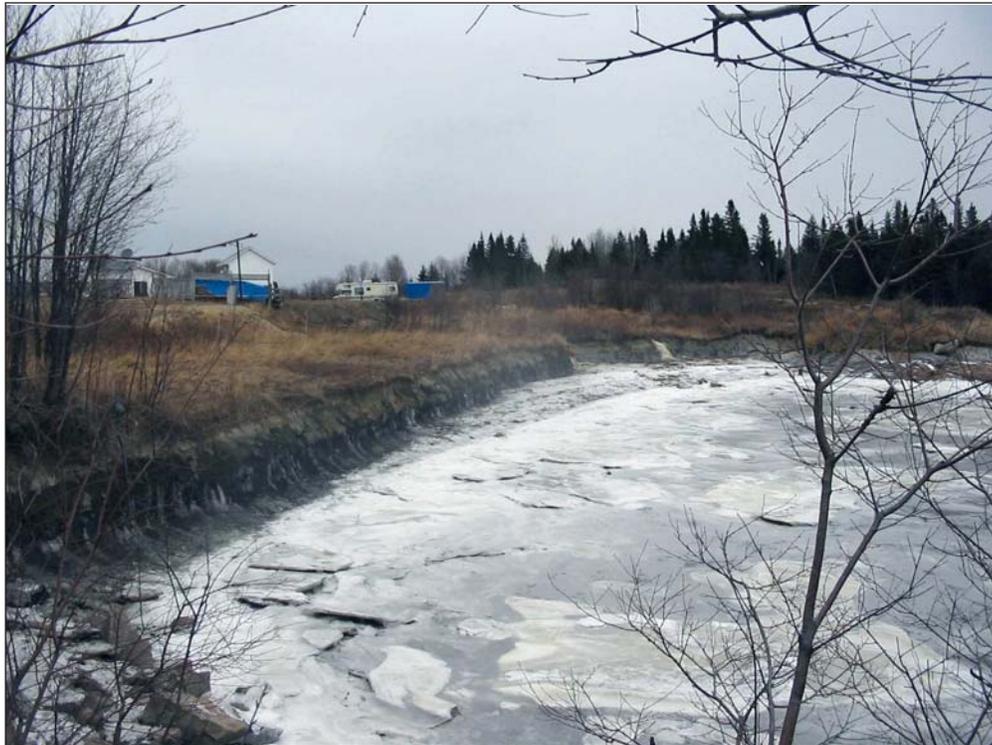
Photo 12. Zone d'érosion active dans la partie ouest du segment Rag-6

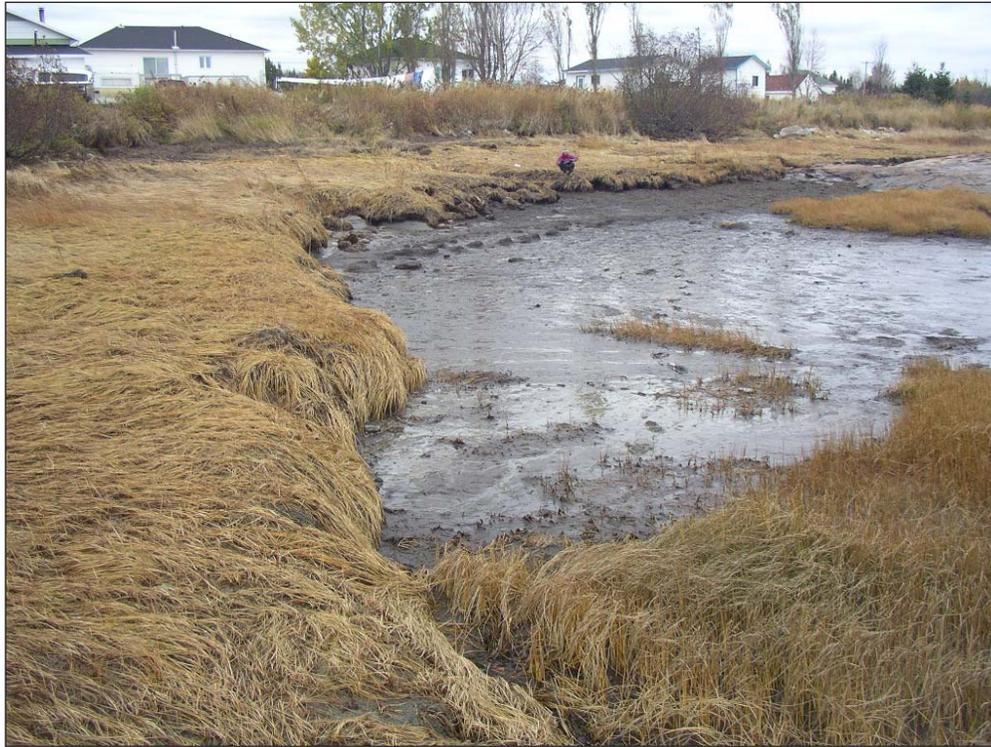
Photo 13. Vue générale de la partie est du segment Rag-7

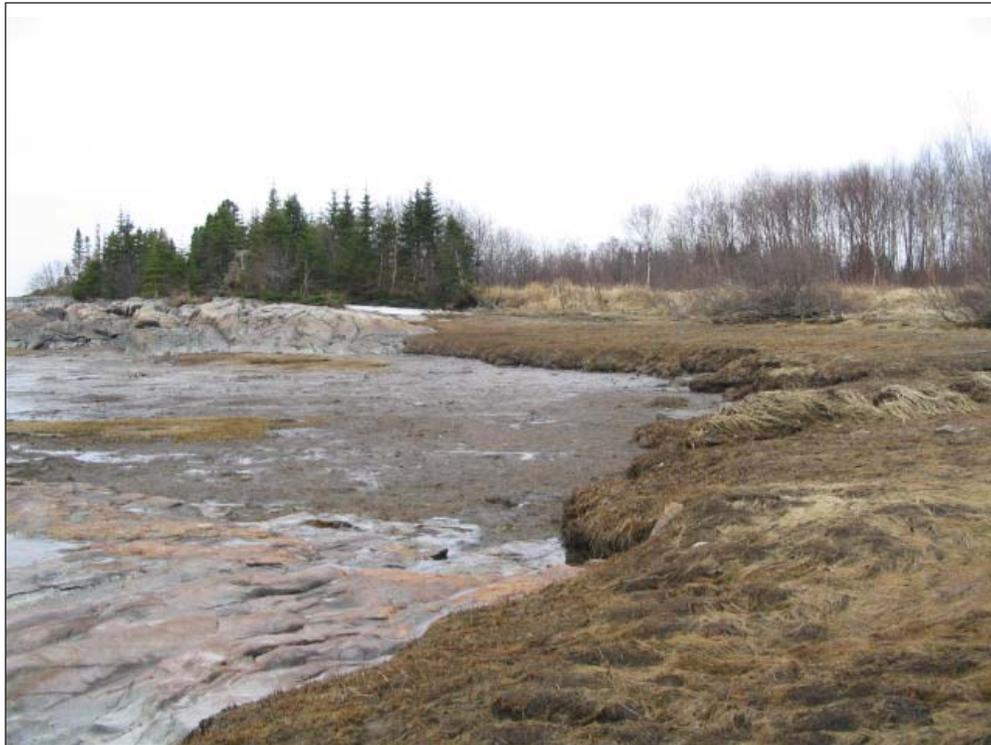
Photo 14. Vue générale de la partie ouest du segment Rag-7

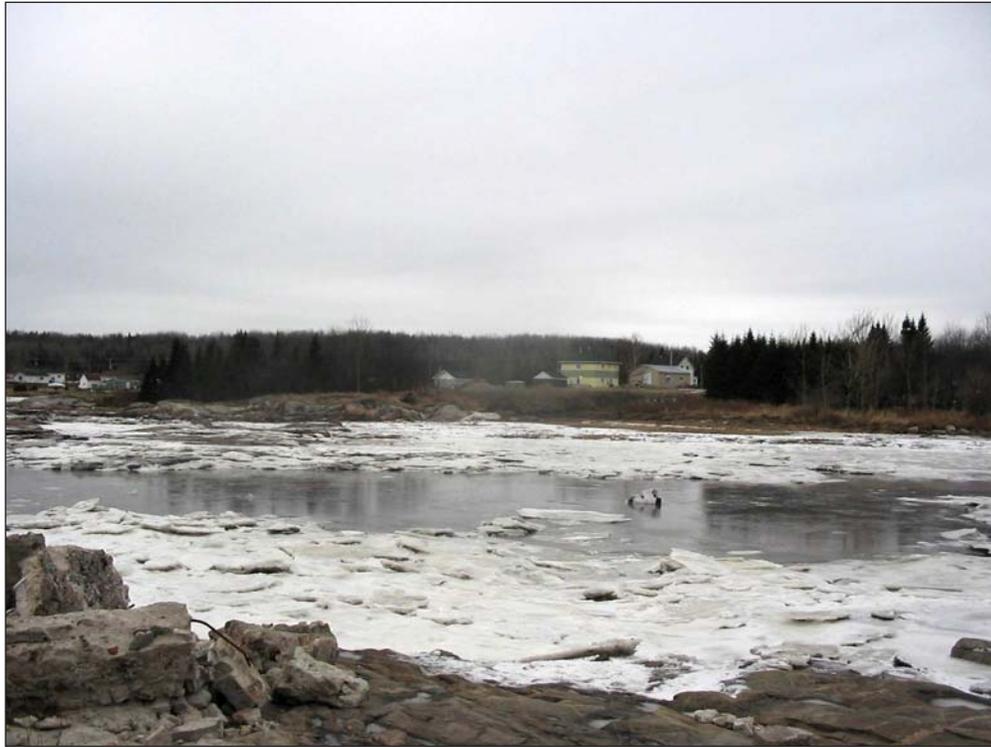
Photo 15. Vue générale de la partie est du segment Rag-8

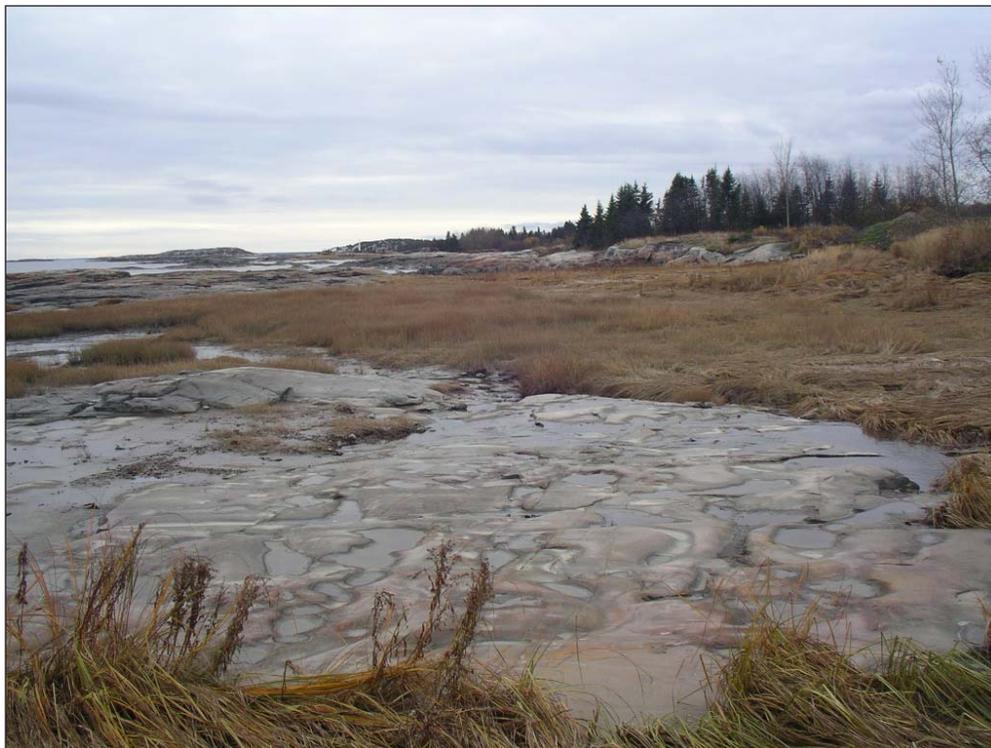
Photo 16. Vue de l'herbier présent au segment Rag-8

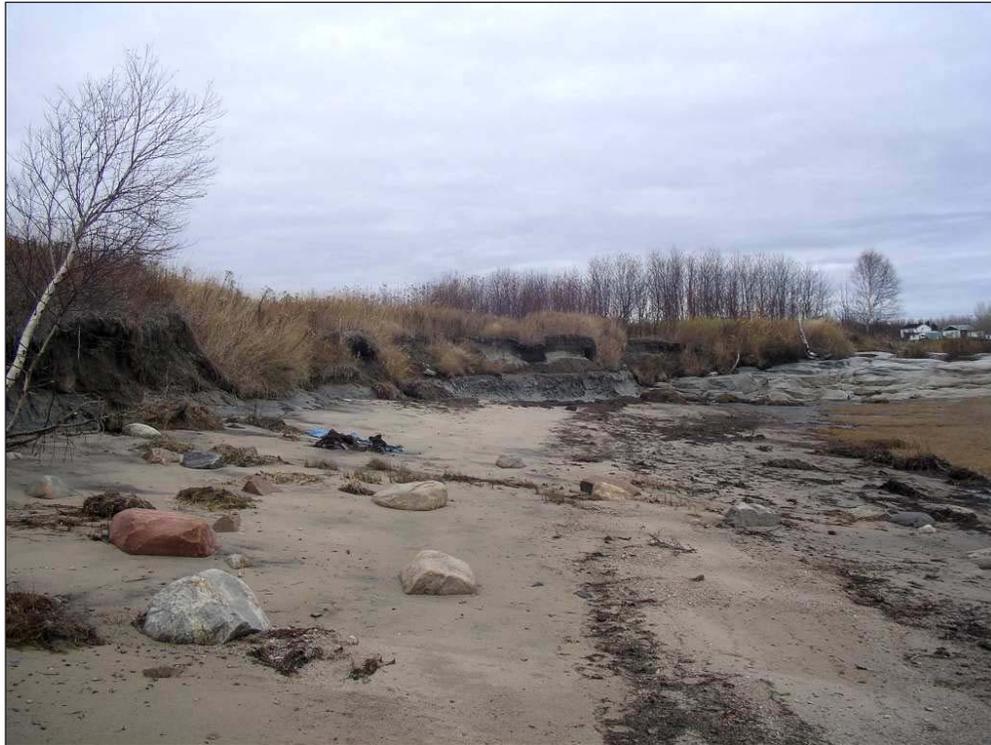
Photo 17. Zone d'érosion active dans la partie est du segment Rag-9

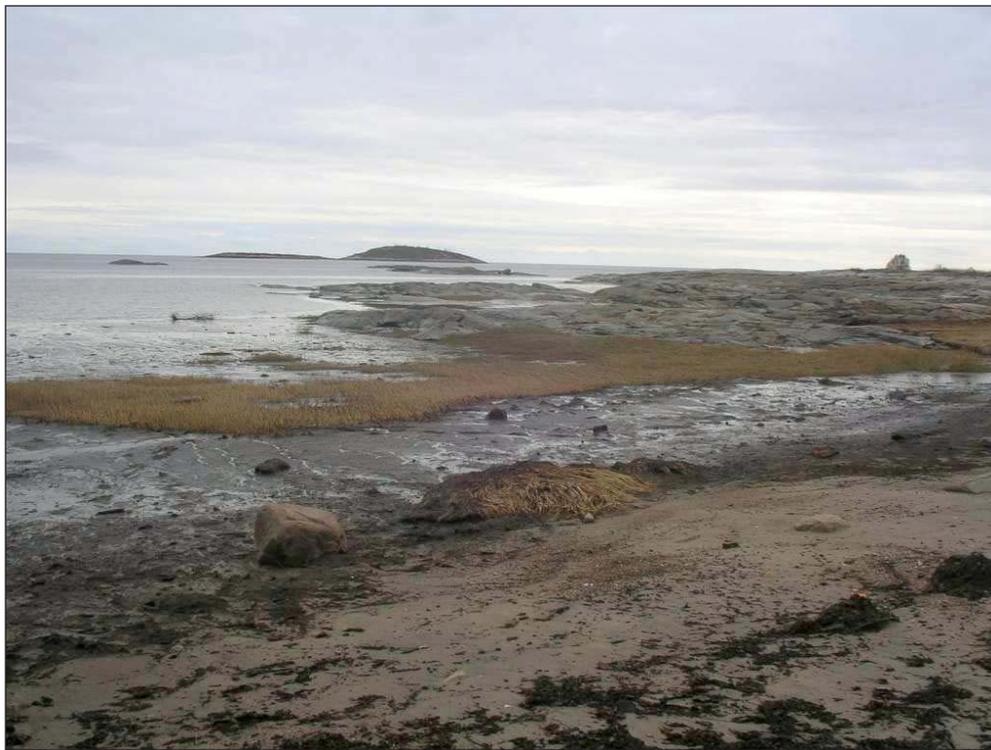
Photo 18. Vue de l'herbier présent dans la partie ouest du segment Rag-9

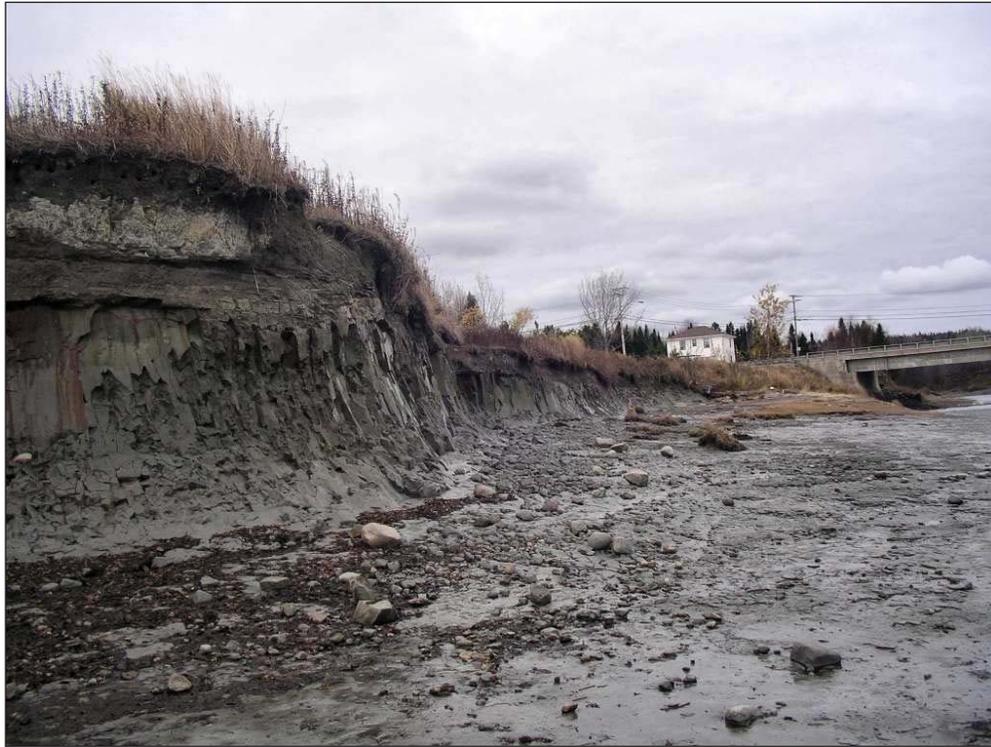
Photo 19. Vue générale du segment Rag-10

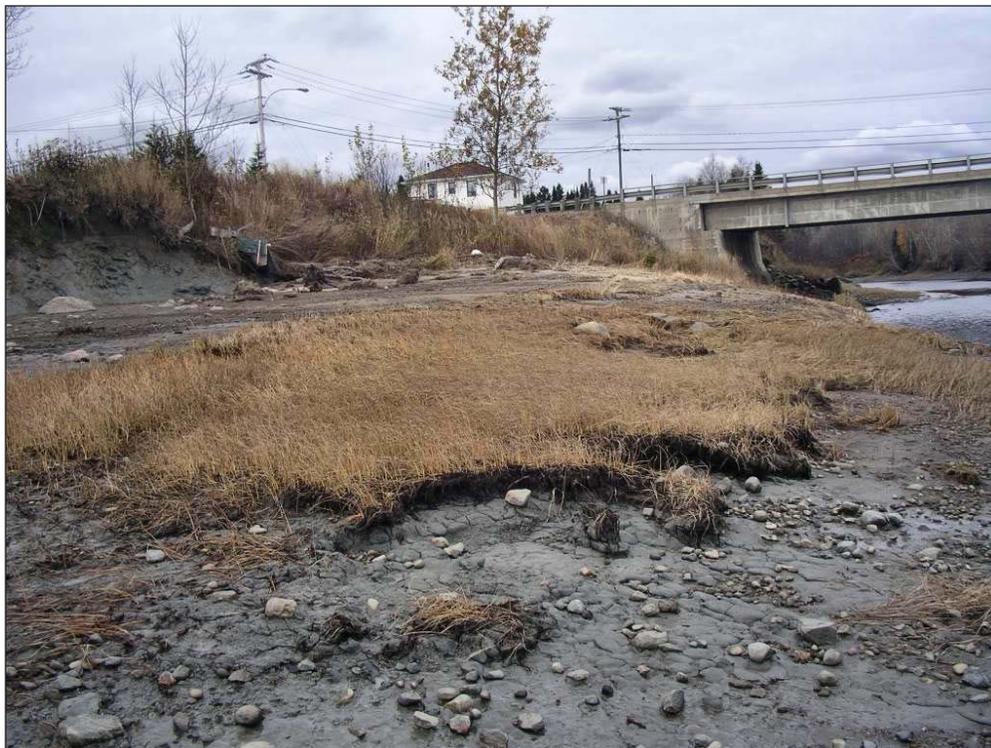
Photo 20. Vue de l'herbier présent dans la partie nord du segment Rag-10

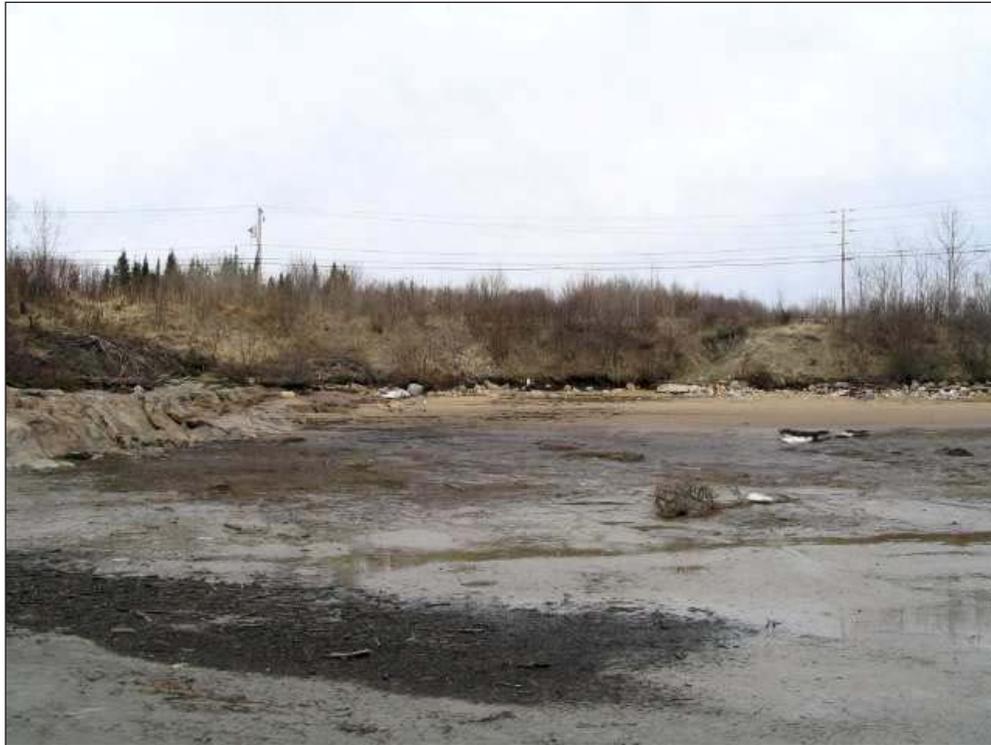
Photo 21. Vue générale de la partie ouest du segment Rag-11

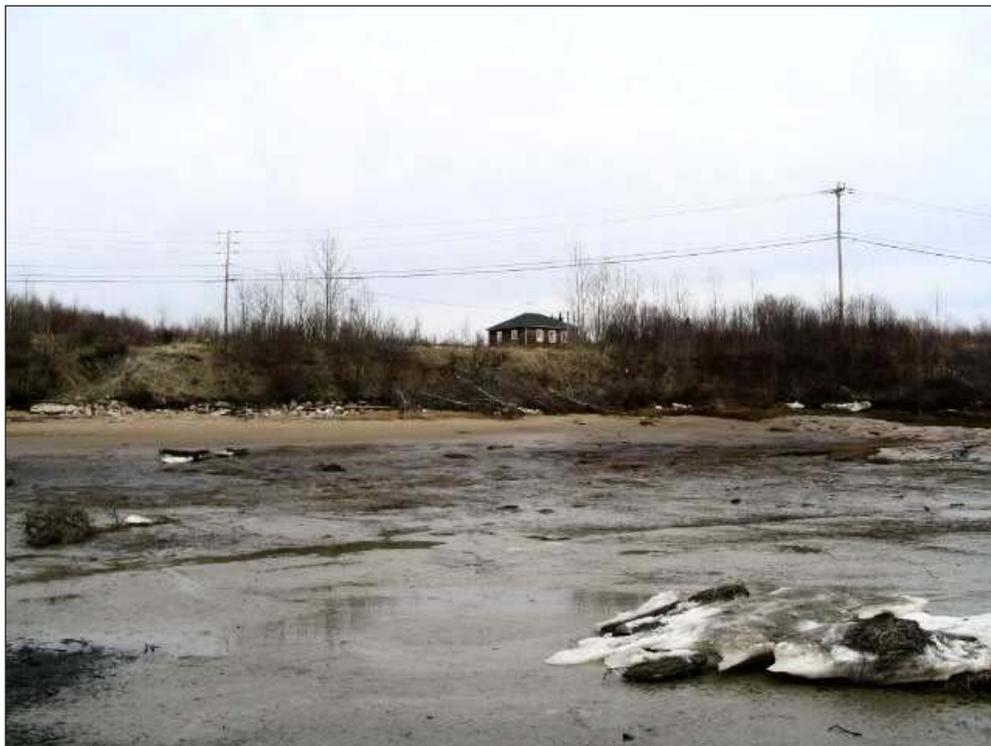
Photo 22. Vue générale de la partie est du segment Rag-11

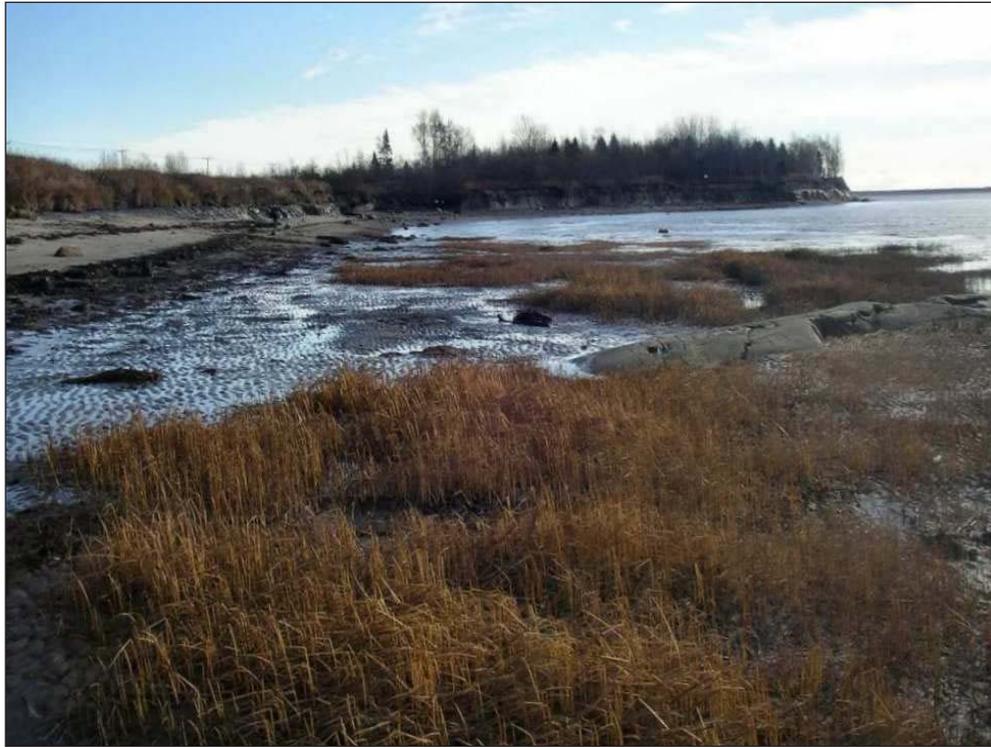
Photo 23. Vue générale de la partie est du segment Rag-12

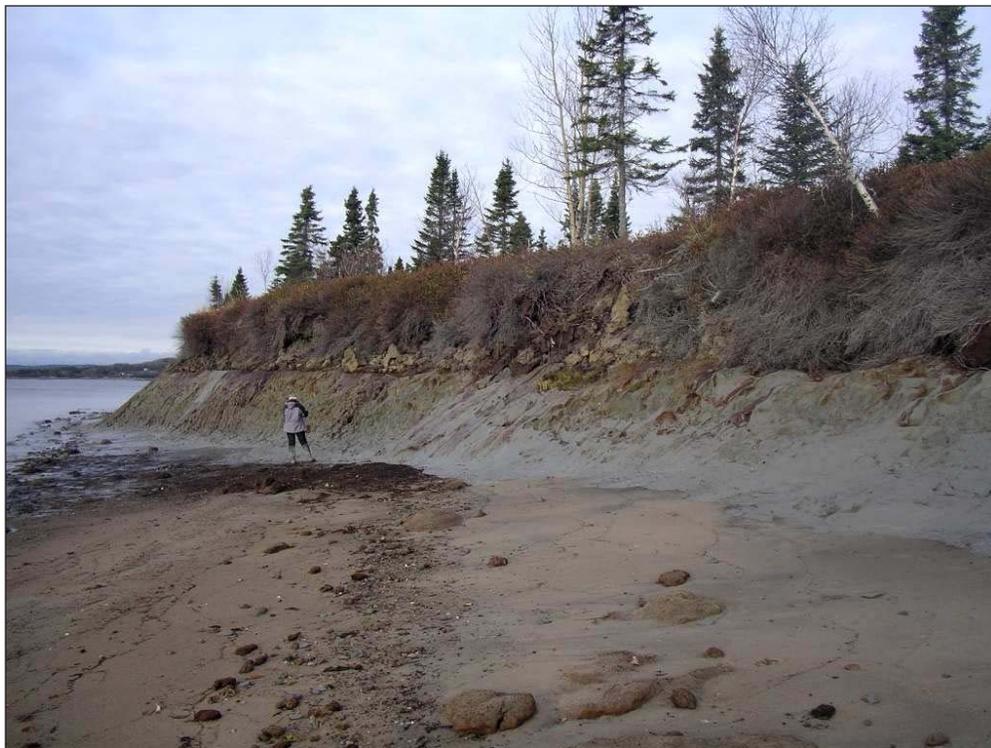
Photo 24. Vue d'une partie de la falaise argileuse caractéristique de la partie ouest du segment Rag-12

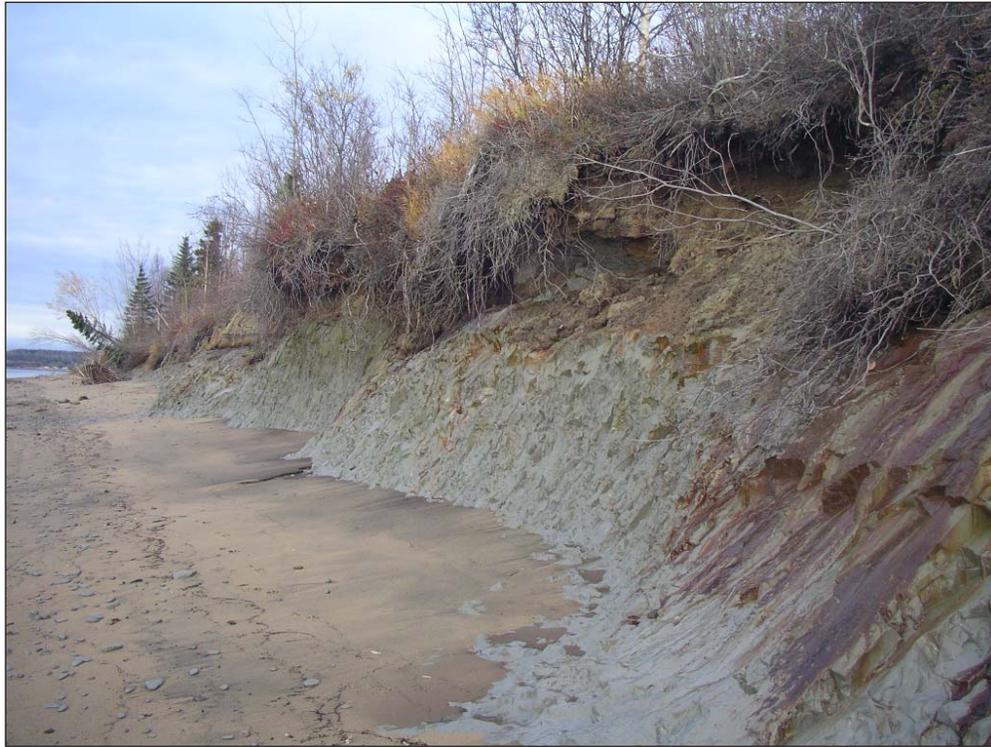
Photo 25. Vue de la partie centrale du segment Rag-13

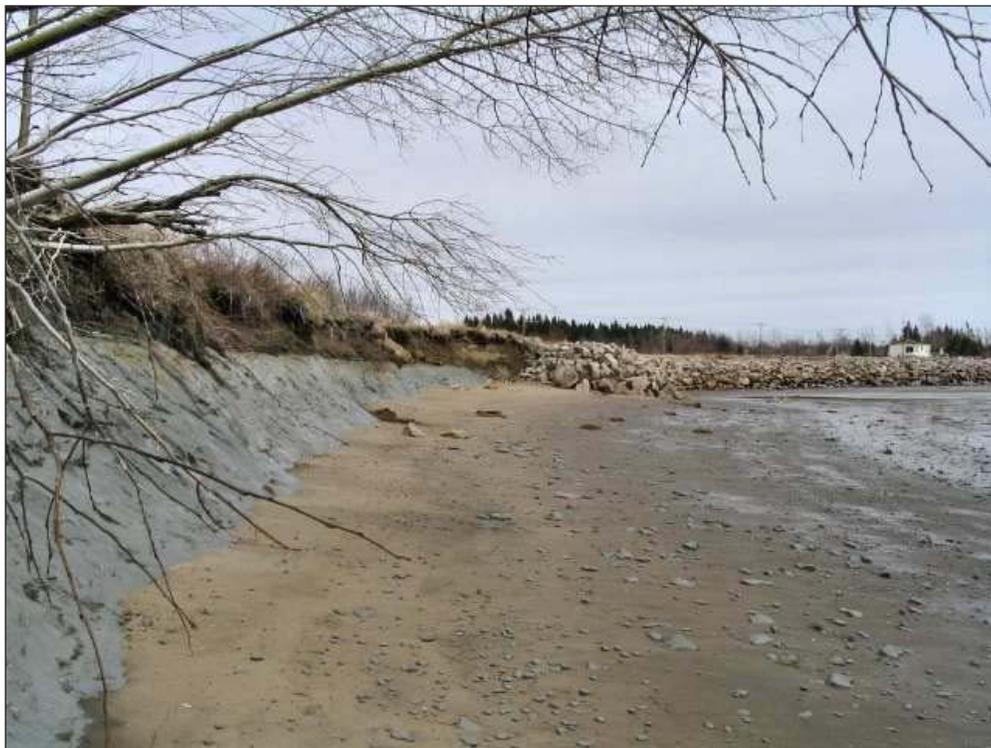
Photo 26. Vue de l'extrémité est du segment Rag-13, effet de bout

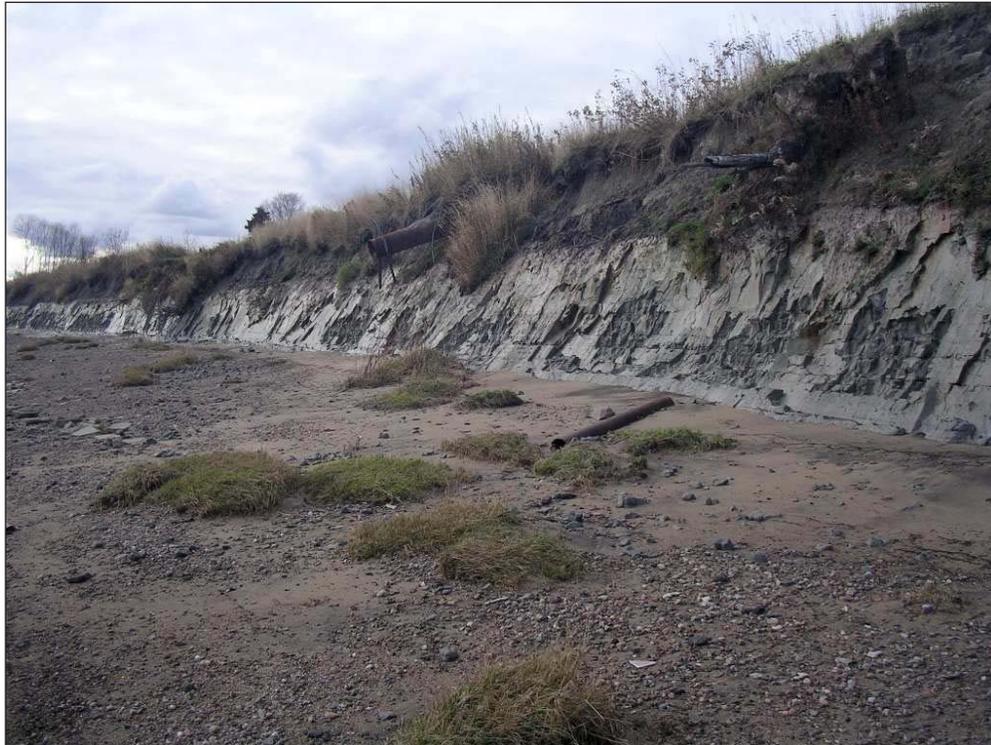
Photo 27. Vue générale du secteur ouest, segment Rag-14

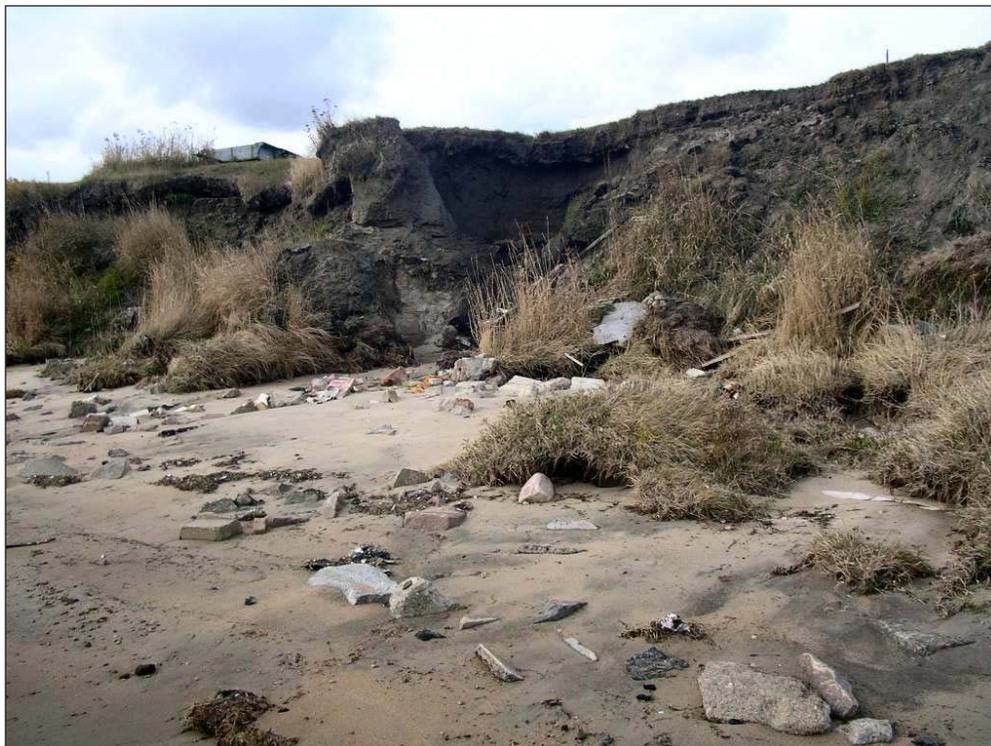
Photo 28. Foyer d'érosion dans la partie ouest du segment Rag-14

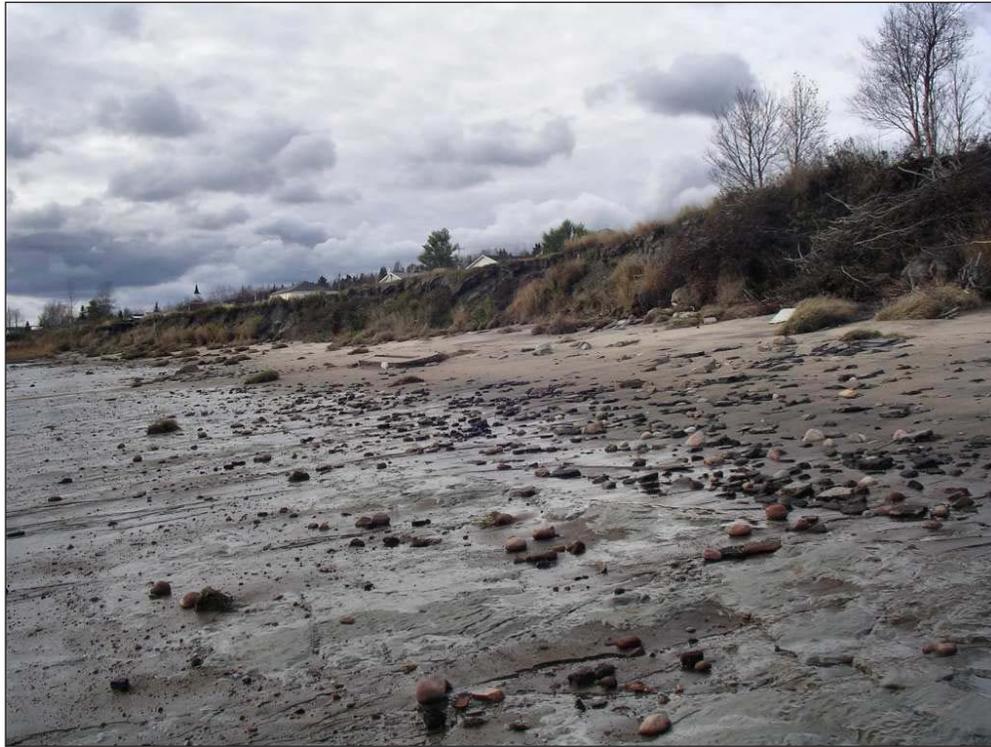
Photo 29. Vue générale du segment Rag-15

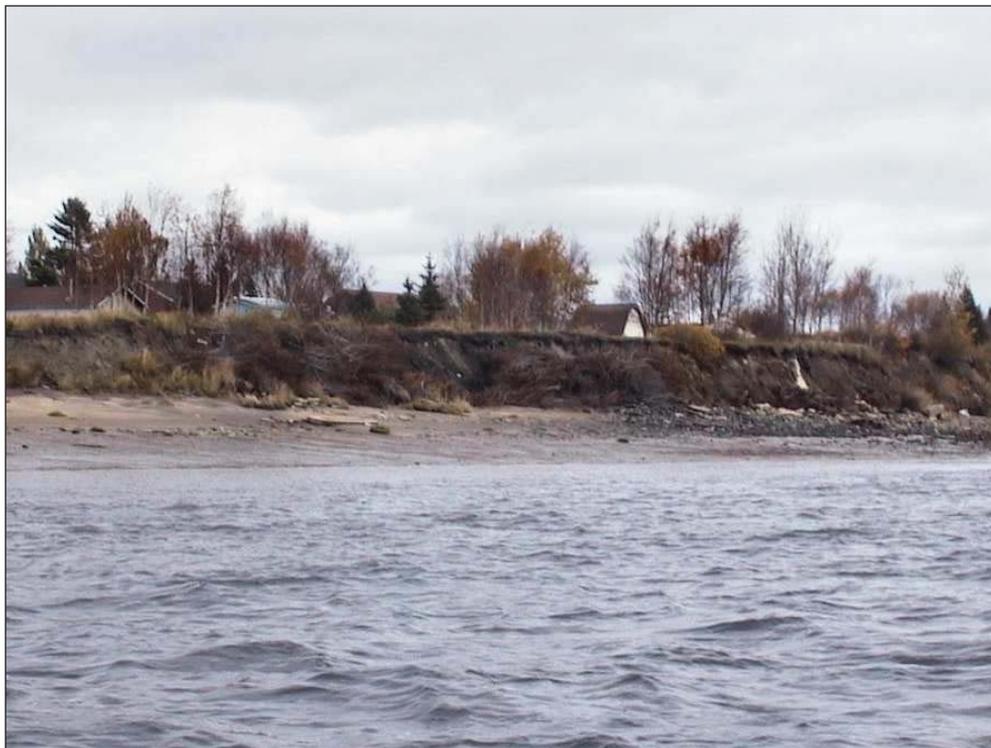
Photo 30. Vue de l'extrémité est du segment Rag-15, effet de bout
