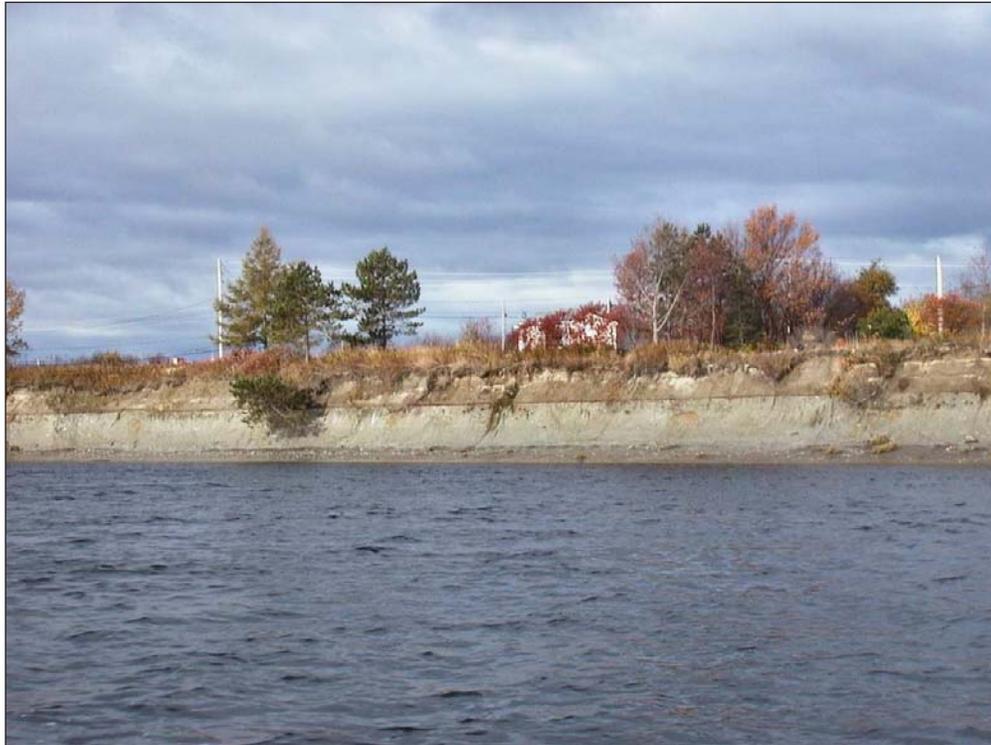
Photo 31. Vue d'une section de la falaise argileuse du segment Rag-16

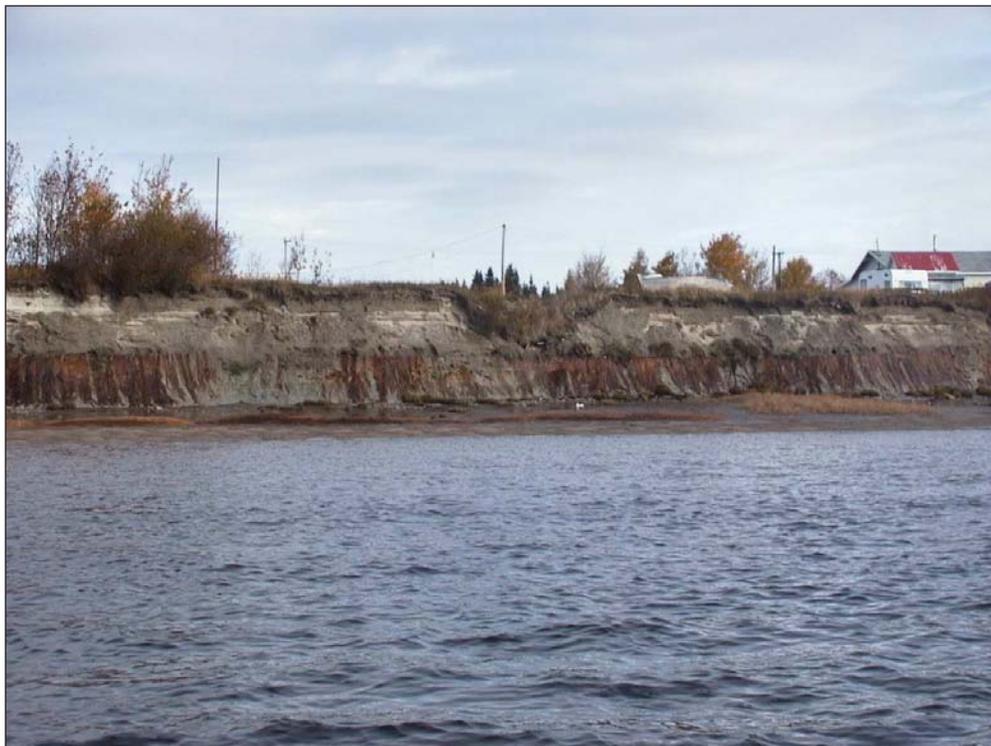
Photo 32. Vue d'une zone de décrochement dans la partie ouest du segment Rag-16

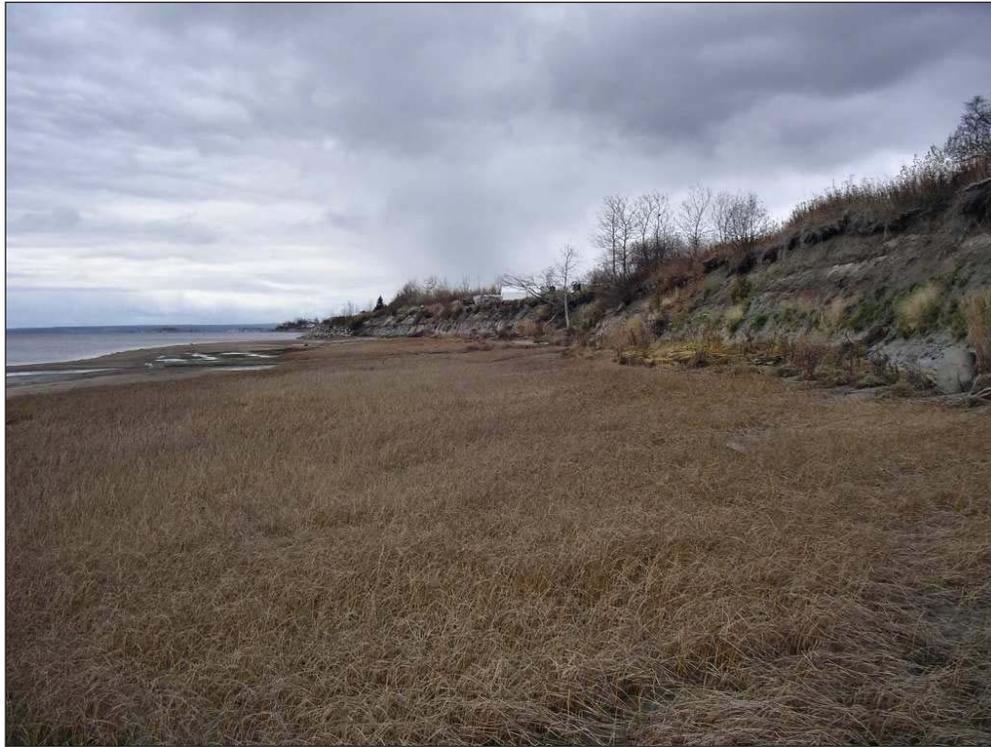
Photo 33. Présence d'un herbier dans la partie ouest du segment Rag-16

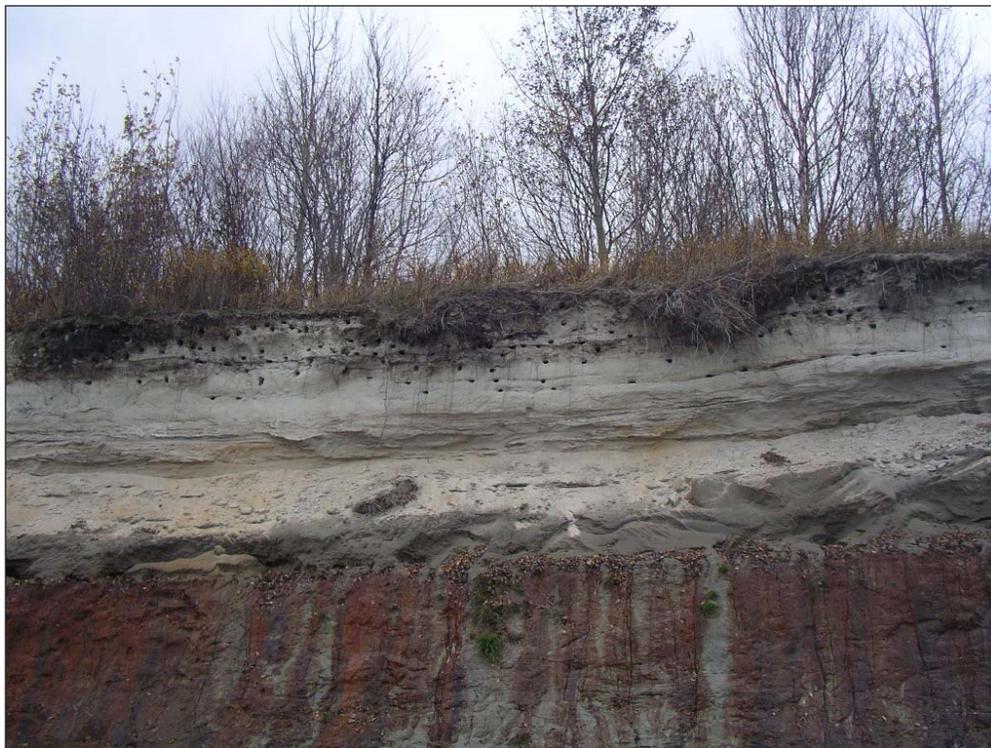
Photo 34. Présence de nids d'hirondelles de rivage, segment Rag-16

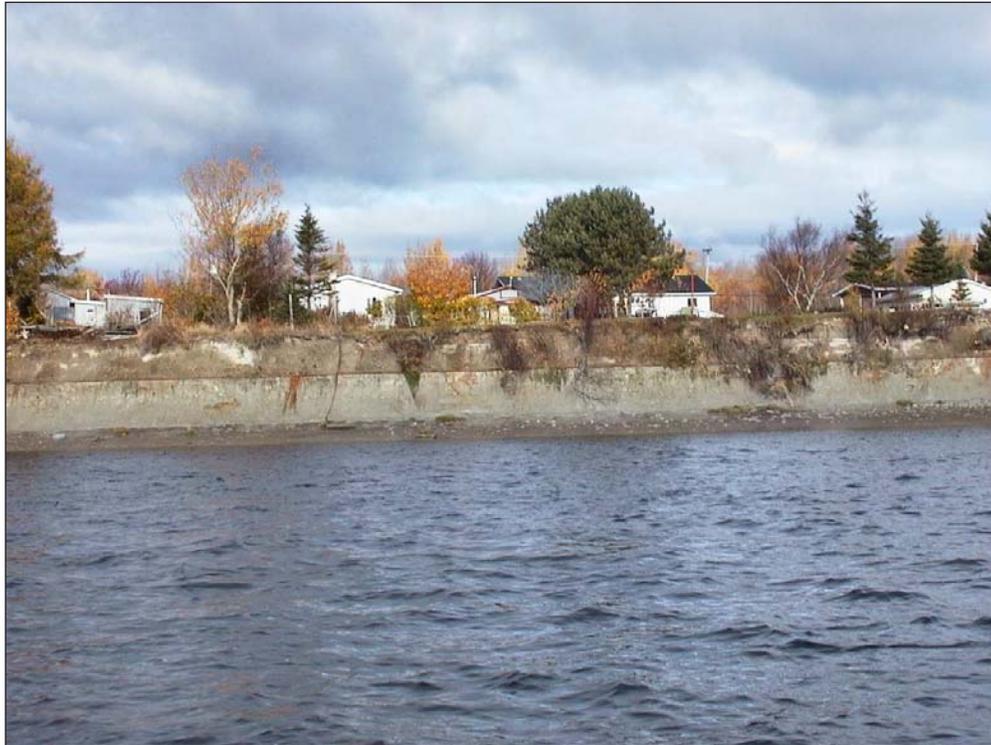
Photo 35. Vue de la falaise argileuse à proximité de résidences privées, segment Rag-17

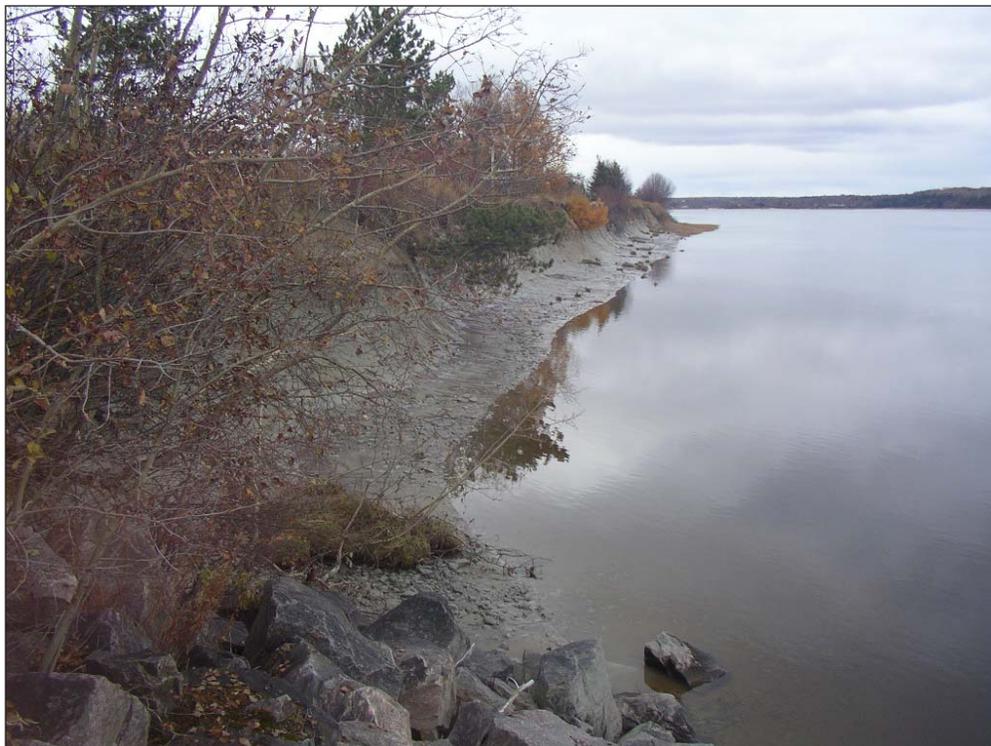
Photo 36. Vue de l'extrémité ouest du segment Rag-17, effet de bout

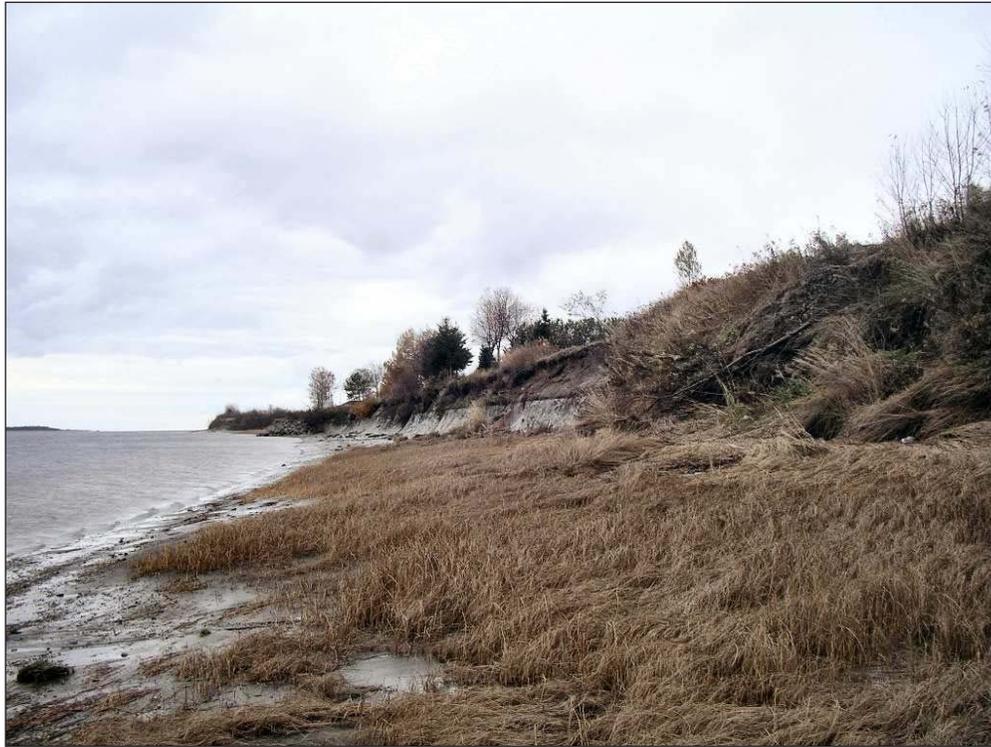
Photo 37. Vue d'une portion de la falaise dans la partie ouest du segment Rag-18

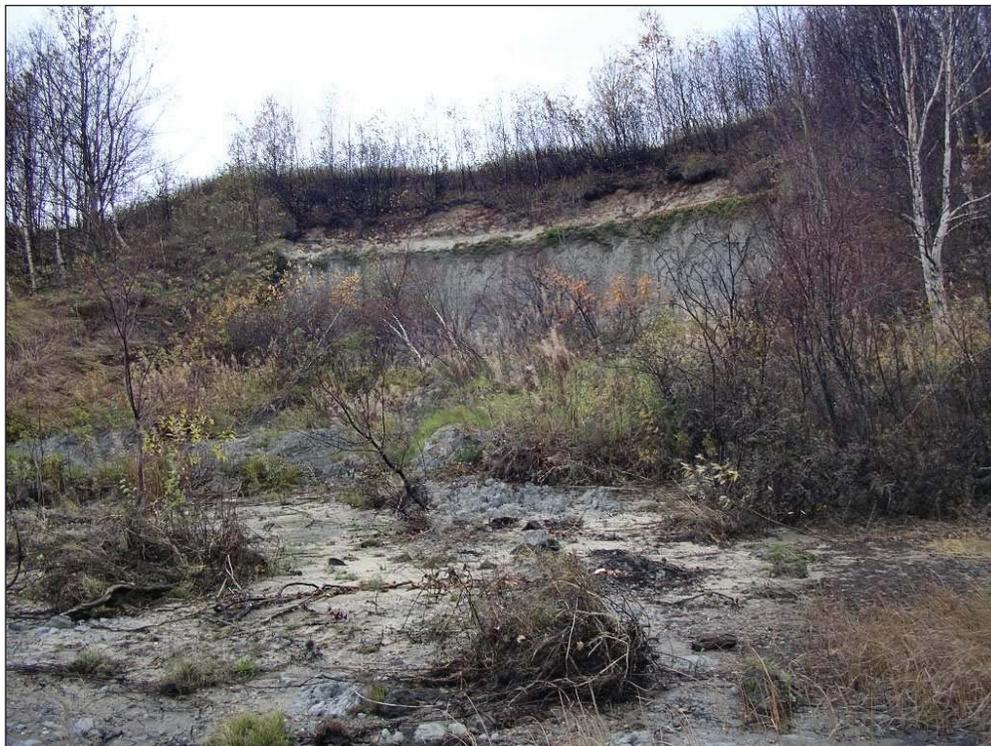
Photo 38. Vue d'un foyer d'érosion, segment Rag-18

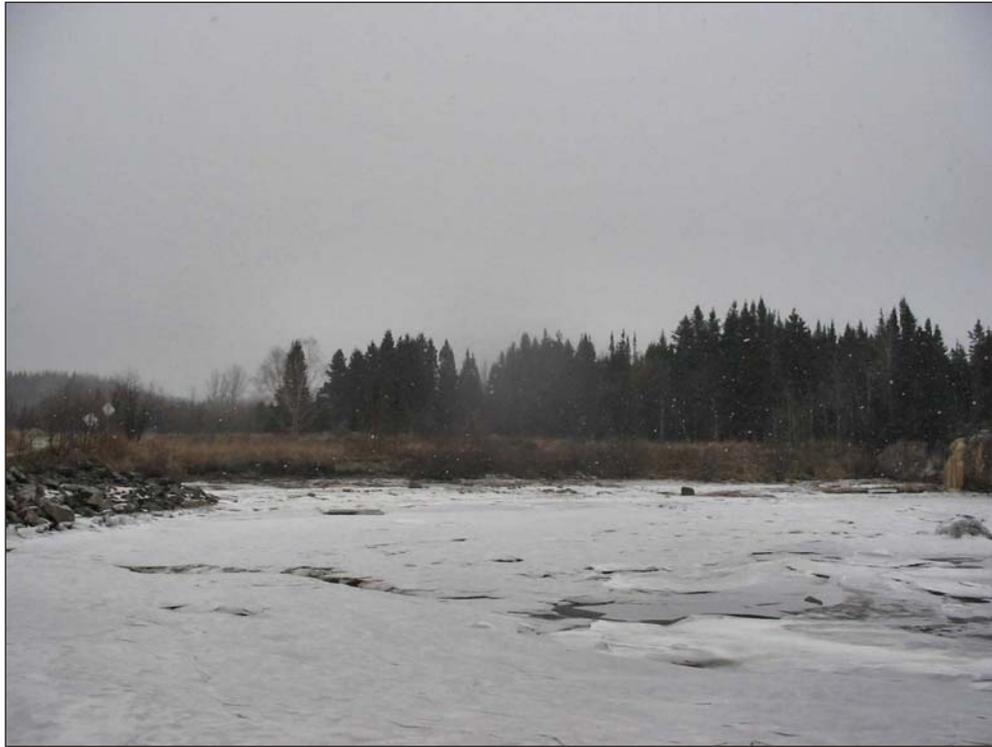
Photo 39. Vue générale du segment Rag-19

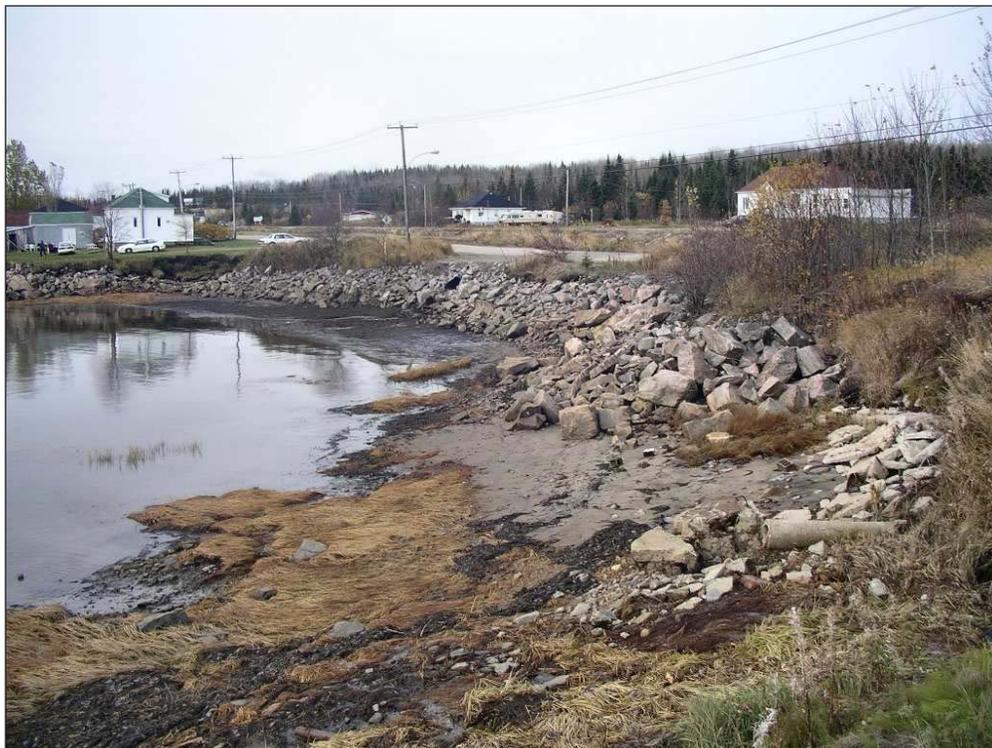
Photo 40. Vue générale du segment Rag-20, portion d'énrochement existant à refaire
