*Projet de recherche  
R550.2*

*Expérimentation de méthodes de mitigation des effets de la fonte du pergélisol  
sur les infrastructures de transport du Nunavik – Aéroport de Salluit :  
réparation des sections expérimentales*

*Rapport final GCT-2007-08*

*Juillet 2007*

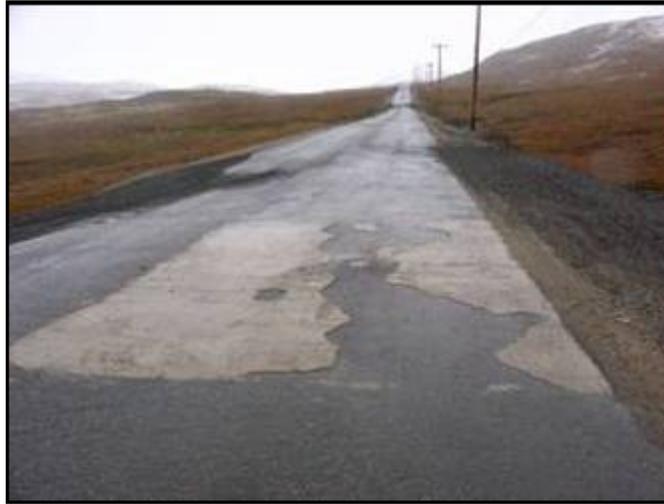
Le coulis de ciment appliqué sur le revêtement bitumineux était partiellement arraché, surtout dans la partie centrale des planches (figure 1), ce qui rendait la surface réfléchissante moins efficace.

**Figure 1 Décollement du coulis de ciment**

La mauvaise adhérence était principalement due au fait que d'importants déversements d'huile sur la chaussée étaient survenus lors de la construction des planches expérimentales (fuites majeures de la pelle mécanique).

Une couche de *Mapelastic* a été appliquée sur les trois sections comportant une surface réfléchissante. Avant de procéder à la pose du *Mapelastic*, l'ancien revêtement et la surface du revêtement bitumineux ont été meulés aux endroits où la surface ne semblait pas assez adhérente, notamment afin d'éliminer la couche contaminée à l'huile. Les figures 10 à 13 présentent différentes vues de ces travaux.

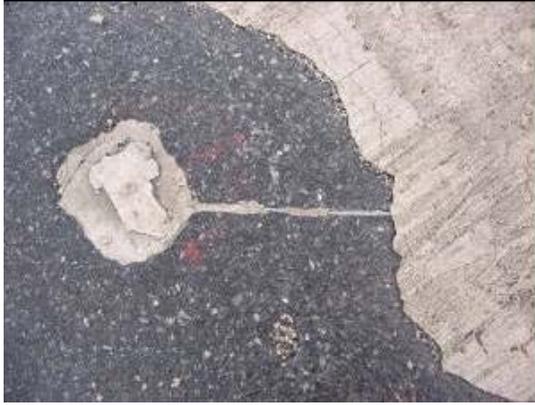
Les fils des thermistances placés dans les rainures réalisées dans le revêtement bitumineux étaient protégés par le coulis de ciment. Ce dernier n'ayant pas tenu, des fils ont été mis à jour et, avec le temps, certains ont même été coupés (figures 2 et 3).

**Figure 2 : Fil mis à jour**

Les fils mis à nu et coupés ont été réparés avant la pose du nouveau revêtement blanc. Les deux couettes endommagées ont été remises avec succès en état de marche en soudant des raccords entre les bouts sectionnés. Le tout a par la suite été enfoui dans des rainures dans l'asphalte (figures 6 à 9).

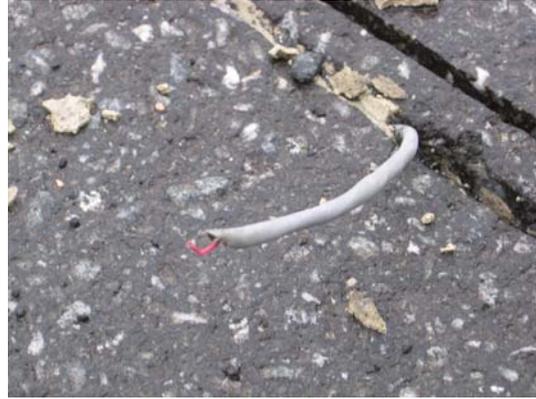
**Figure 3 : Fils coupés**

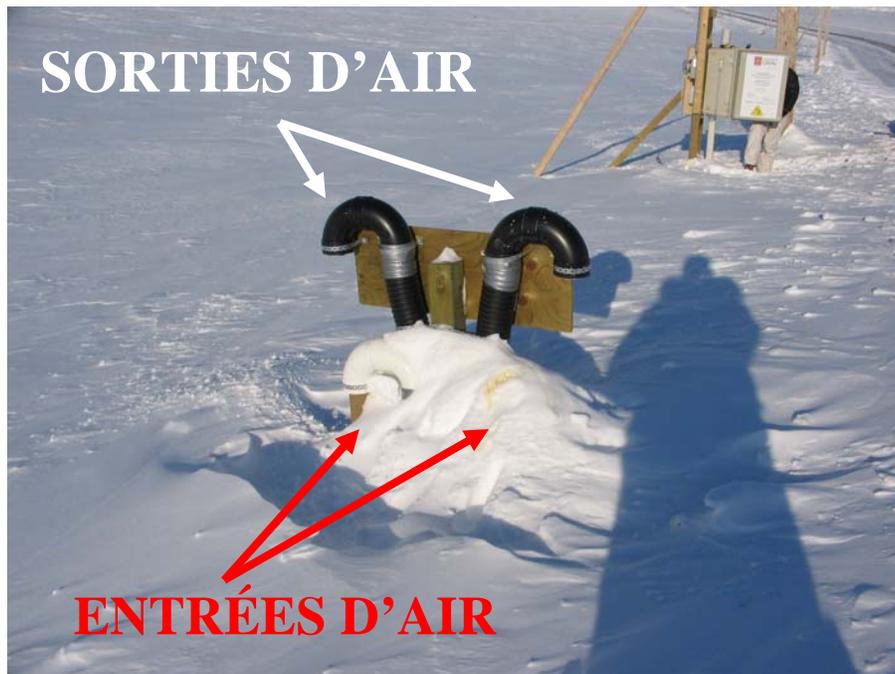
Une visite du site effectuée le 20 février 2007 a permis de constater qu'il s'accumule beaucoup de neige en bordure de la route, surtout près des obstacles. Conséquemment, les entrées d'air du système sont susceptibles d'être obstruées (figure 4).

**Figure 4 : Entrées d'air obstruées**

Les cheminées des sections « drains thermiques » et « remblais à convection » ont toutes été rallongées de 45 cm afin d'éliminer les risques d'obstruction (figures 5).

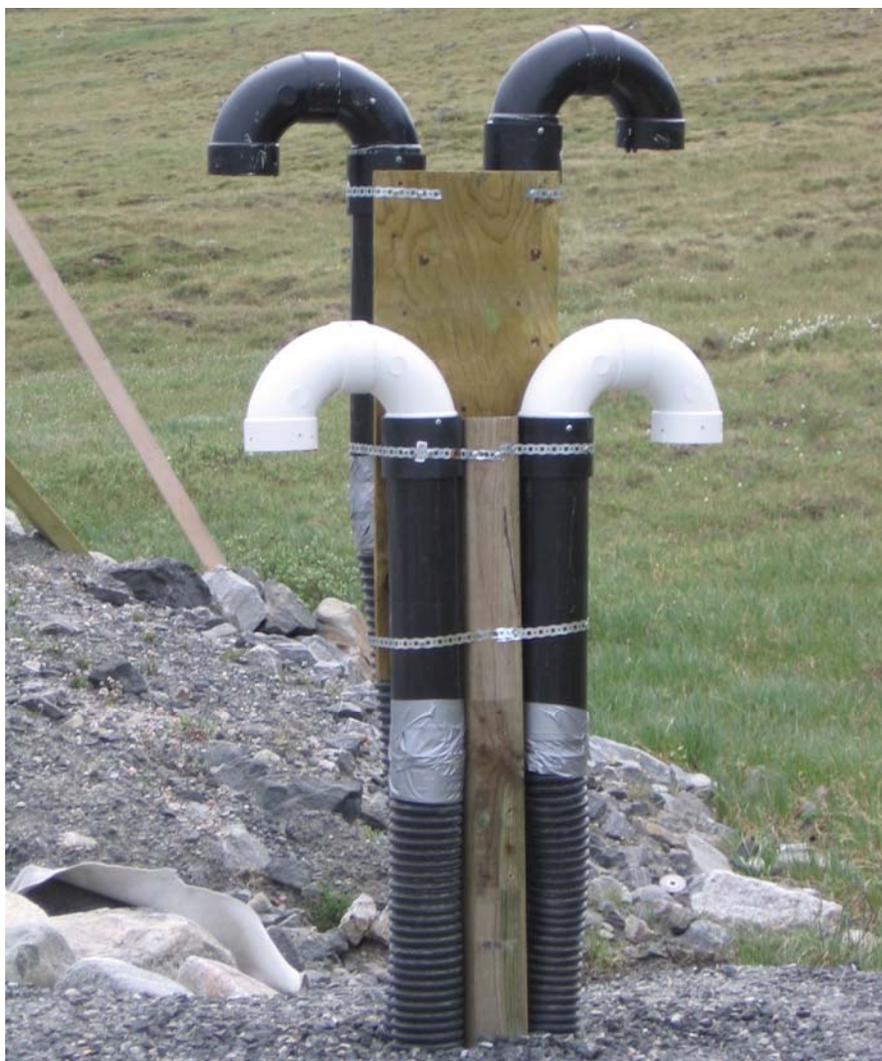
**Figure 5 : Cheminées rallongées**

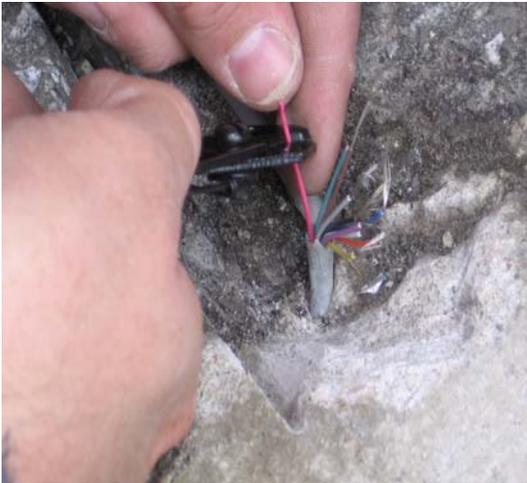
**Figure 6 : Dénudation des fils**

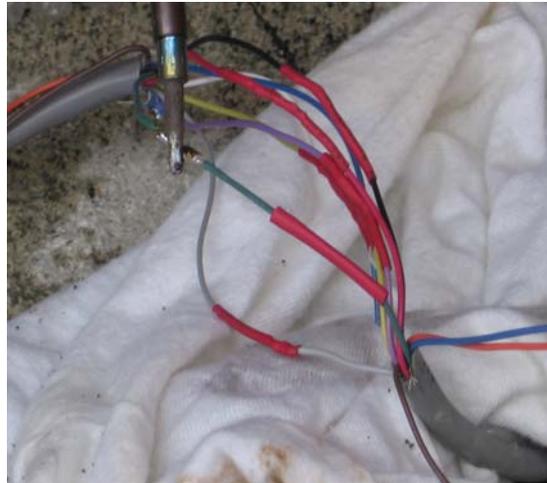
**Figure 7 : Soudage d'un raccord**

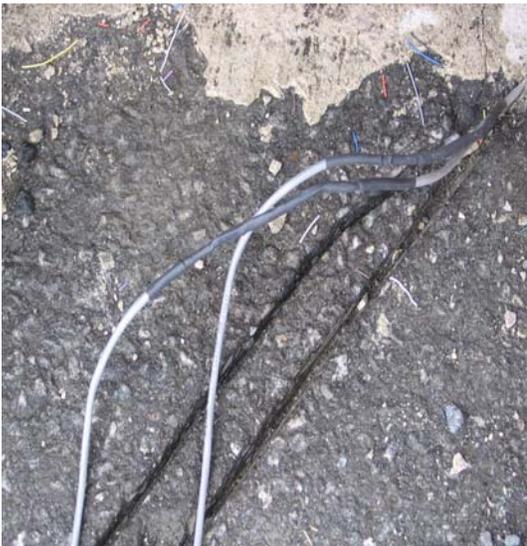
**Figure 8 : Fils soudés et gainés**

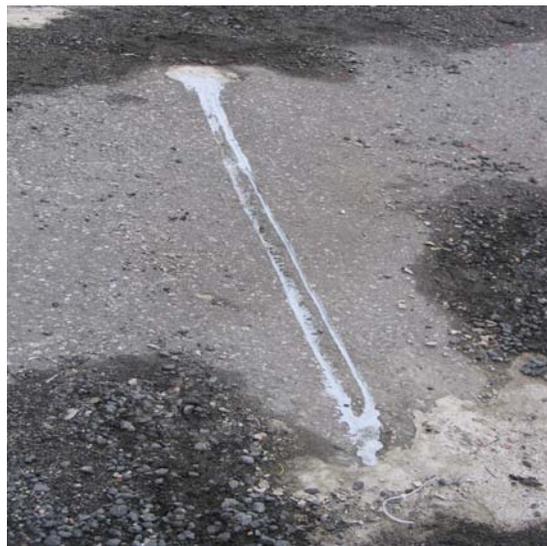
**Figure 9 : Fils enfouis dans des rainures**

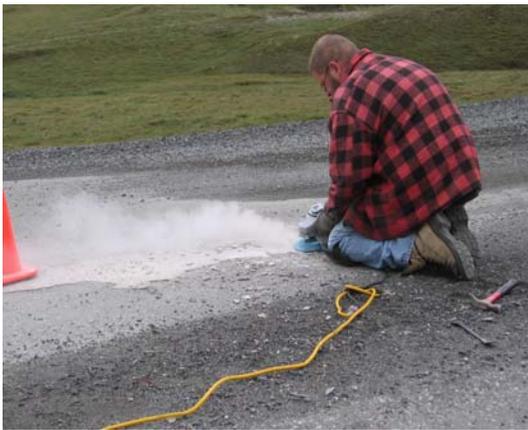
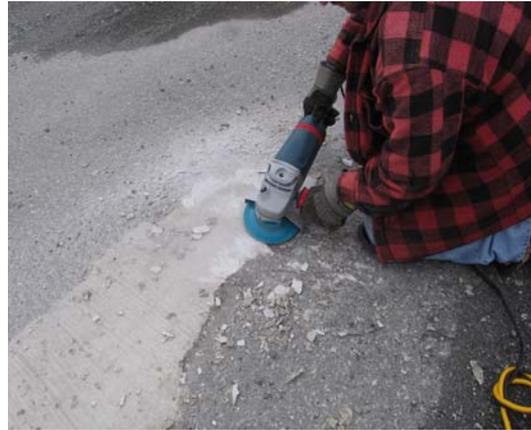
**Figures 10 et 11 : Meulage de la surface**

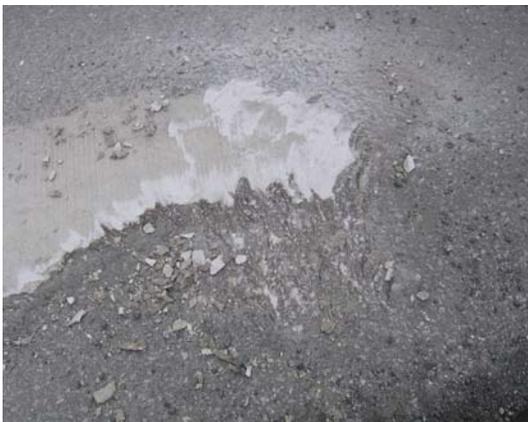
**Figure 12 : Surface meulée**

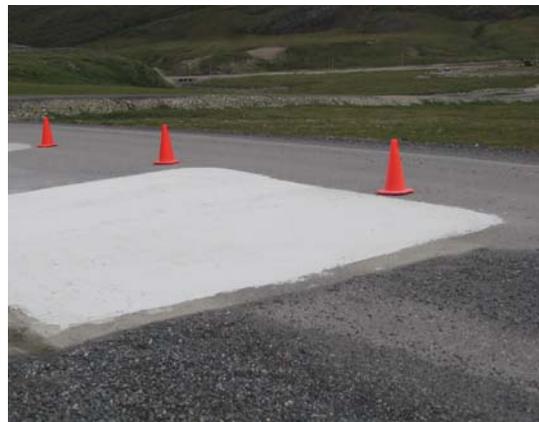
**Figure 13 : Section réparée**

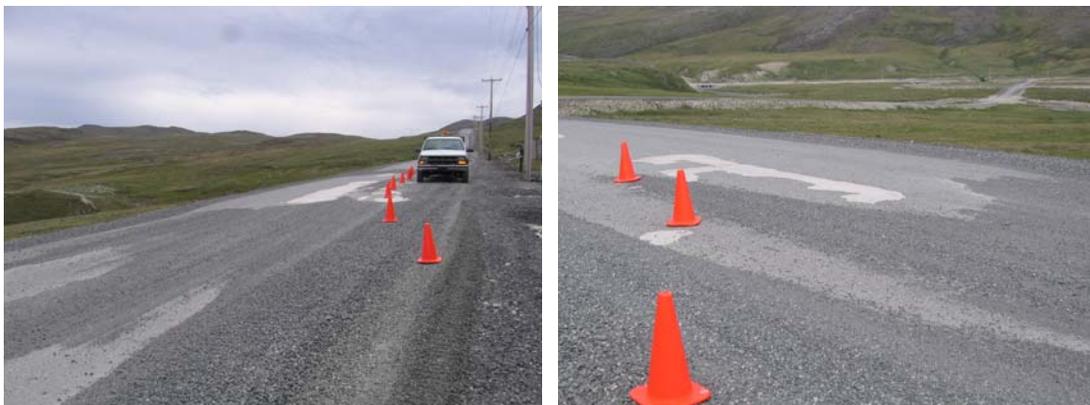
Toutefois, un point risque de nuire au bon déroulement du suivi. La route d'accès sur laquelle est construit le site expérimental repose sur un sol potentiellement fortement affecté par la fonte du pergélisol. C'est d'ailleurs ce qui a motivé le choix de cet emplacement. Lorsque le pergélisol fond, il se crée des dépressions locales qui affectent la surface de roulement (ondulations). Pour palier ce problème, les autorités de la municipalité font épandre du MG-20 sur l'asphalte afin de combler les dépressions et ainsi minimiser l'impact sur le confort des usagers. La route d'accès à l'aéroport présente de nombreux endroits où de telles corrections ont été effectuées. Or, deux de ces dépressions sont localisées immédiatement de part et d'autre des surfaces réfléchissantes. Du gravier a donc été mis en place par la municipalité afin de les combler. Lorsque les véhicules passent (à très grande vitesse pour la plupart), le gravier est entraîné, notamment sur les zones où se trouvent les surfaces blanches. Les figures 14 et 15 présente des vues de ces zones avant les réparations effectuées à l'été 2007. Il peut y être constaté qu'approximativement 50% de la surface des dites zones est recouvert de gravier, ce qui risque fort de nuire à leur efficacité.

Figures 14 et 15 : Zones des surfaces réfléchissantes partiellement couvertes de gravier avant réparations

Une démarche officielle devrait être effectuée par le Ministère auprès des autorités de la municipalité afin que soit nettoyés les abords du site et qu'aucun gravier n'y soit remis, et ce, pour la durée du suivi expérimental, soit jusqu'à l'automne 2009.

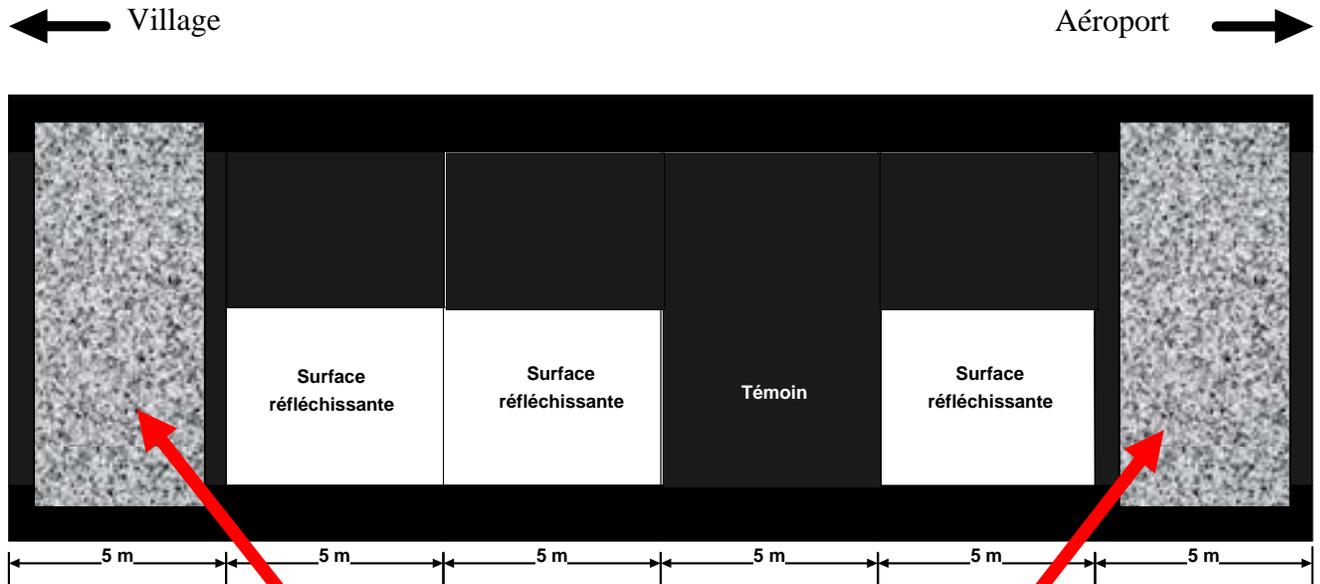
La figure 16 présente un schéma du site (vue en plan) ; les dépressions comblées par du

Figure 16 : Schéma du site (vue en plan)

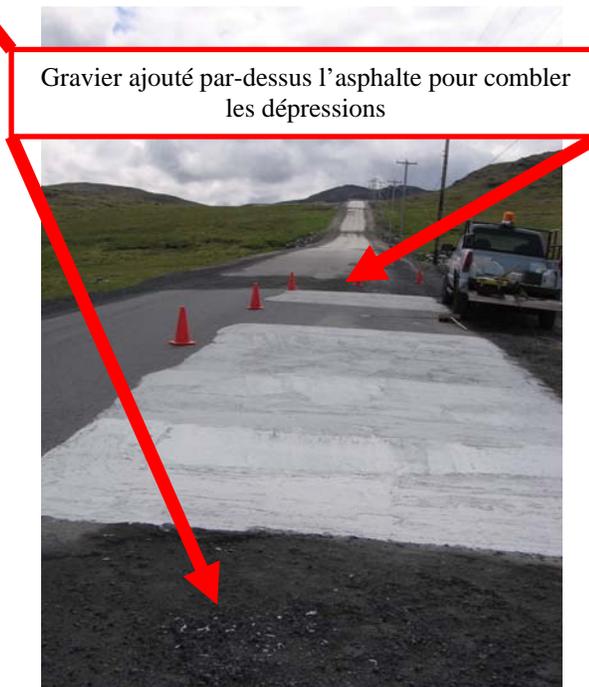
Figure 17 : Site remis en état et localisation du gravier de part et d'autre
