# **DIRECTION DES ÉVALUATIONS ENVIRONNEMENTALES**

**Rapport d'analyse environnementale  
pour le projet de reconstruction de certaines sections  
du mur de protection de la route 132 sur le territoire  
de la Municipalité de Saint-Maxime-du-Mont-Louis  
par le ministère des Transports**

**Dossier 3216-02-021**

**Le 28 mai 2008**

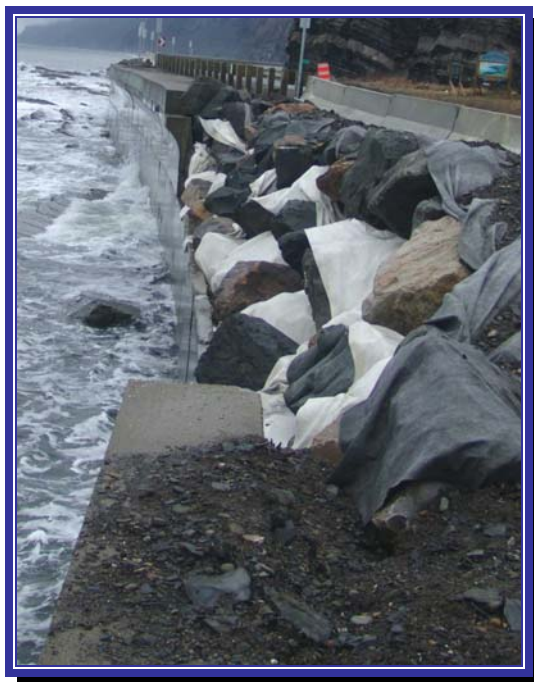
Le MTQ prévoit également réparer la section de 30 m de la partie supérieure du mur qui s'est effondrée, située immédiatement à l'est de la section de 420 m du secteur est, au chaînage 7+200 (figures 1 et 2).

FIGURE 2 : SECTION DE 30 M DE LA PARTIE SUPÉRIEURE DU MUR À RÉPARER (LOUIS BELZILE, MAI 2008).

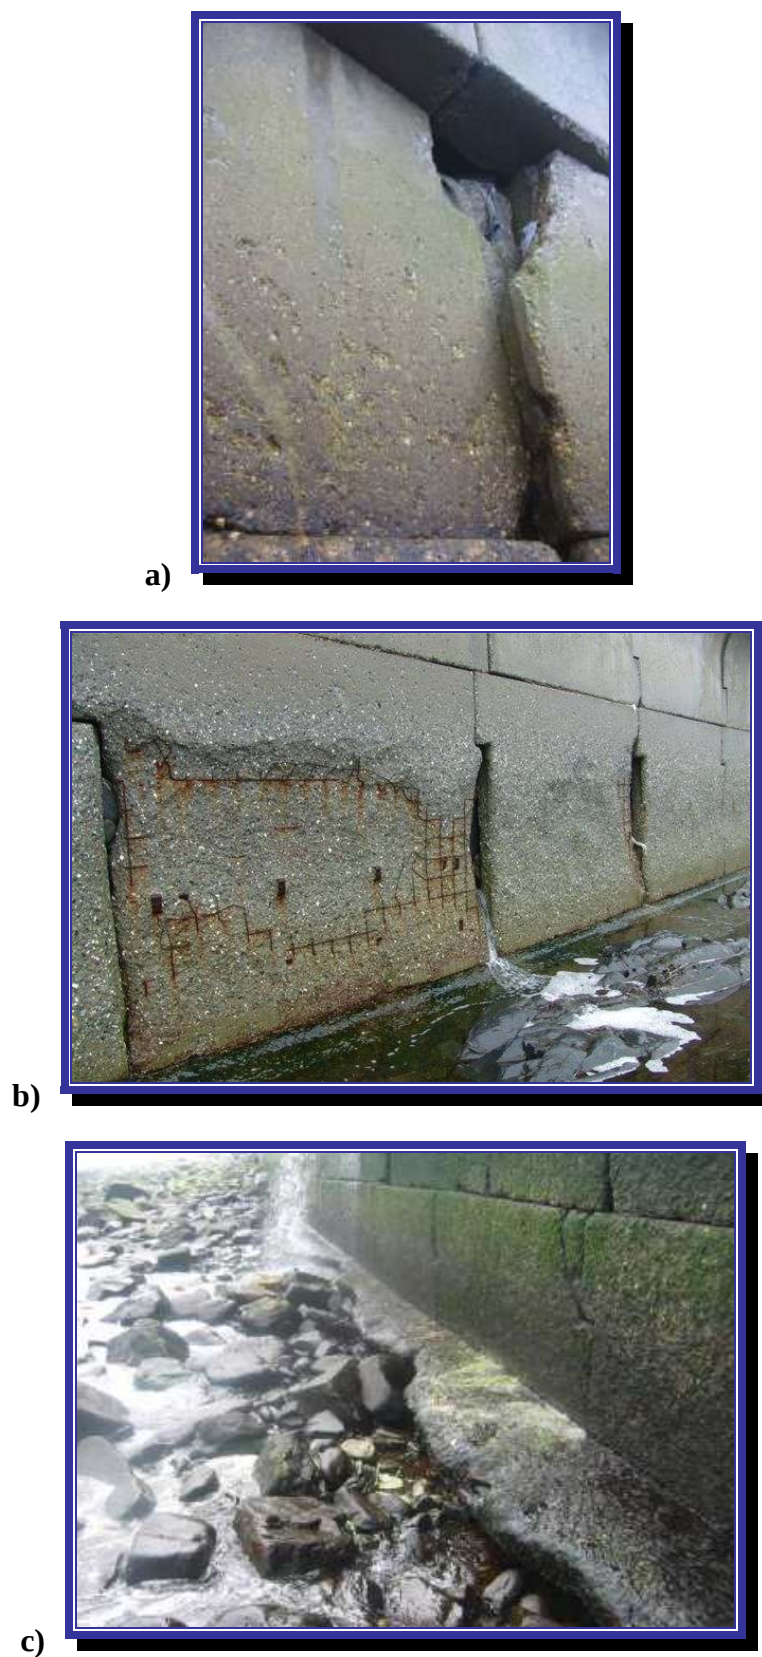
Selon l'initiateur, les déficiences majeures des trois sections du mur à reconstruire sont :

- l'affouillement par endroits sous la semelle de béton (figure 3c);
- l'usure par abrasion du béton des écailles, rendant visible le treillis métallique (armature) à plusieurs endroits, notamment dans la partie inférieure du mur, où l'impact des vagues est le plus direct (figure 3b);
- la perte de matériel granulaire du remblai derrière le mur, à la suite de déchirures de la membrane géotextile, créant des vides importants à certains endroits;
- la cassure des coins des écailles (environ 150) (figure 3a);
- des signes de corrosion importante sur les lamelles d'acier servant d'ancrages dans le sol pour retenir le mur;
- l'enfoncement de certaines écailles (figure 3a).

FIGURE 3 : REPRÉSENTATION DES DÉFICIENCES DU MUR ACTUEL (MTQ, 2008A ET PHOTO PRISE SUR LE TERRAIN PAR LOUIS BELZILE, MAI 2008)

Le nouvel ouvrage sera monolithique et coulé en place, avec un seul joint de construction tous les 12 m. Cela va éliminer la perte de matériel actuelle du remblai par les nombreux joints des écaïlles du mur. Afin de remédier au problème d'abrasion du béton, le mur sera plus épais que le mur actuel (600 mm par rapport à 250 mm) et le recouvrement sur l'armature sera augmenté de 75 mm à 150 mm. Tout comme le mur actuel, le haut de l'ouvrage sera terminé par un déflecteur qui permettra de limiter l'apport d'eau sur la route, derrière le mur. Le sommet du nouvel ouvrage sera plus haut de 0,5 m par rapport à celui du mur actuel, avec une hauteur variant entre 6,15 et 8,55 m. De plus, des structures seront intégrées à l'ouvrage afin d'assurer une gestion efficace des eaux de déferlement, soit des dalles drainantes et un système d'égout pluvial.

Afin de limiter la problématique d'affouillement sous la semelle et de gélifraction du roc, la nouvelle semelle sera encastrée de 750 mm dans le roc sain. Elle sera ancrée au roc à l'aide d'une série de tiges en acier, insérées et bétonnées dans des trous forés dans le socle rocheux. Le MTQ a également indiqué que la stabilité du mur allait aussi être assurée à sa partie supérieure par une série de tirants en acier enfouis dans le remblai et attachés à des blocs en béton armé, eux aussi enfouis dans le remblai sous la route 132. La voie de circulation devra donc être détruite temporairement, mais le MTQ a toutefois précisé que la circulation des véhicules allait y être maintenue pour toute la durée des travaux. Il est à noter que l'initiateur a pris en considération l'impact appréhendé des changements climatiques dans la conception de l'ouvrage (ex. : modification du niveau d'eau).
