Réfection du passage inférieur Jarry/Querbes

Richard FAY, Marc-Olivier BESSETTE

BPR Groupe-conseil
Département Transports
Division ouvrages d'art

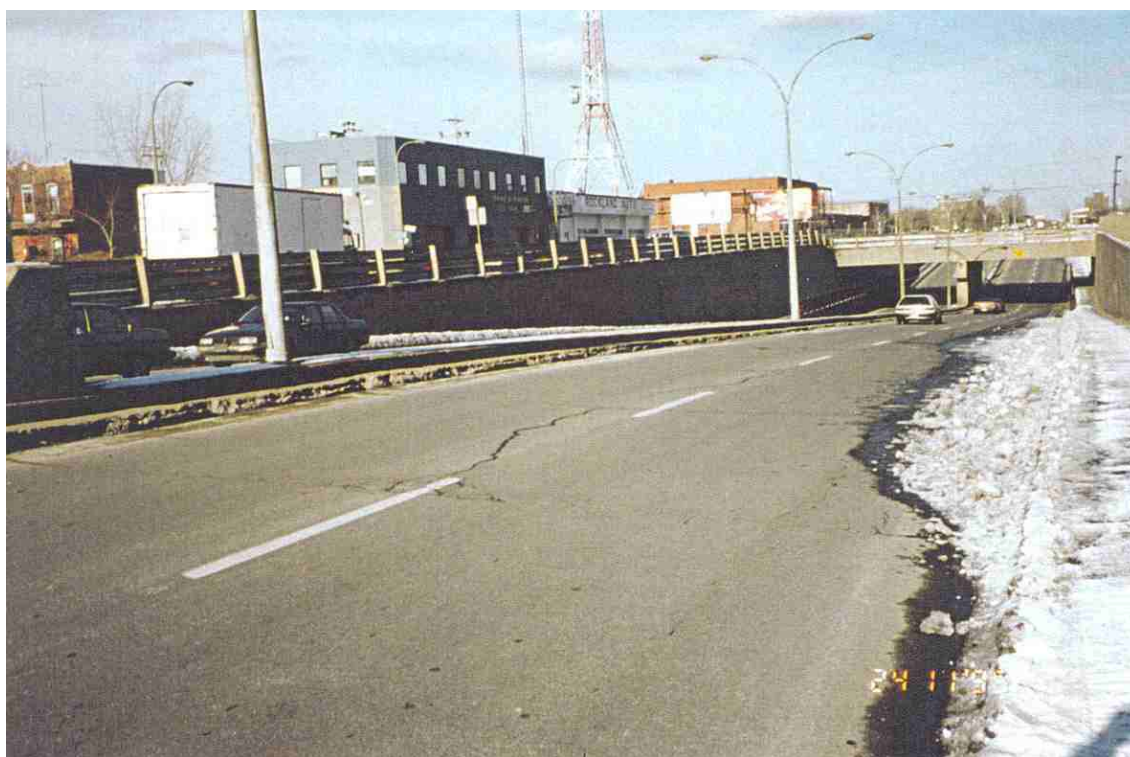
Les éléments de la structure du passage inférieur Jarry/Querbes ont été victimes de l'effet des éléments agressifs du milieu au cours des 50 dernières années. Compte tenu de l'état de dégradation avancé de l'ouvrage, une intervention majeure s'avérait nécessaire et de ce fait, l'élaboration d'un plan d'intervention visant le redressement de la situation devait être mise de l'avant.

Figure 1 : Passage inférieur Jarry/Querbes avant sa réfection

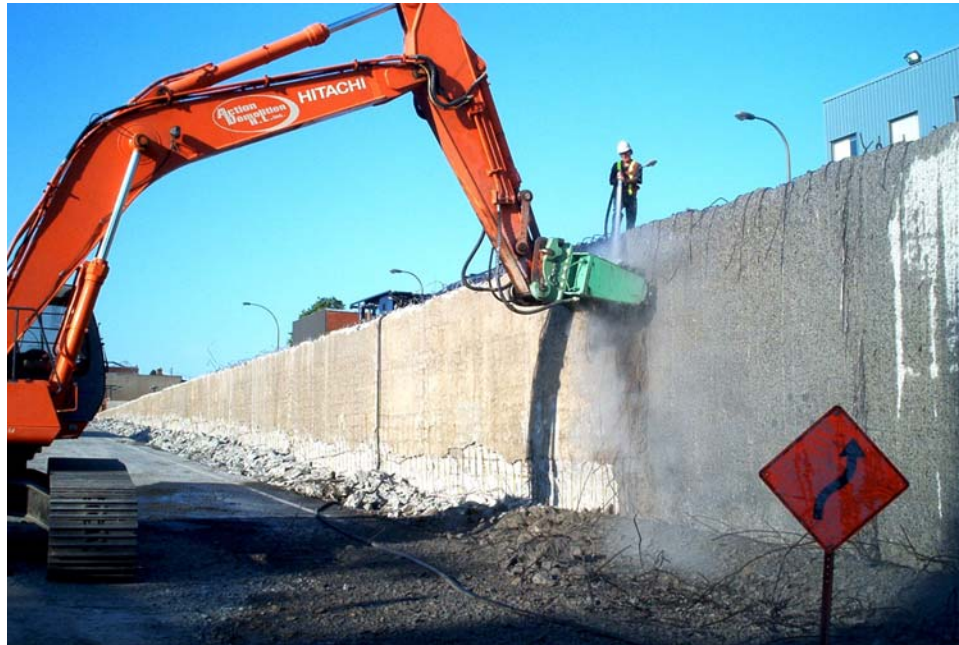
Figure 2 : Scarificateur rotatif

Ce procédé a les avantages d'être beaucoup moins bruyant, de faciliter le contrôle des émissions de poussière et d'être plus rapide que les méthodes conventionnelles. Une production moyenne de 29 m²/heure pour une scarification réalisée sur une profondeur de 125 mm a été atteinte au cours des travaux de démolition des murs de soutènement. De plus, le procédé est une méthode de démolition contrôlée qui permet d'obtenir la profondeur de démolition désirée avec une précision inégalée. C'est une méthode moins dommageable pour le béton car la scarification génère moins d'impact que l'excavation au moyen de marteaux pneumatiques, ce qui limite l'apparition de fissures dans le substrat. Il en résulte une surface de réparation présentant toutes les caractéristiques requises pour permettre une adhérence adéquate du béton de réparation.

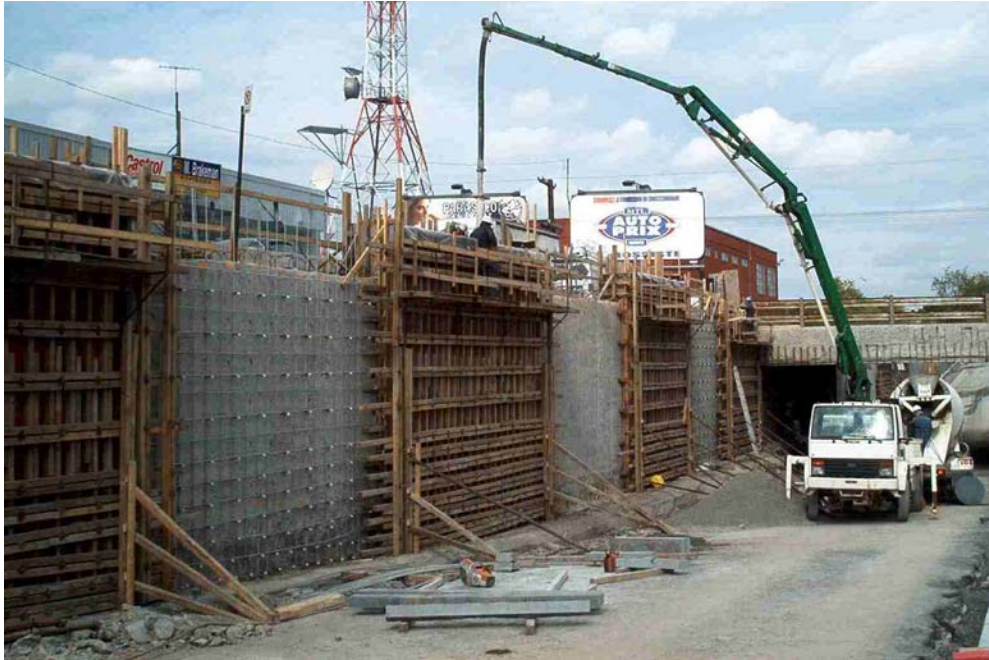
Figure 3 : Mise en place du béton autoplaçant

Contrairement à la démolition qui a été réalisée en continue pour chacun des murs, la reconstruction des murs de soutènement a été réalisée par section, de largeur constante et de hauteur variant entre 1 mètre et 5.5 mètres (figure 3). Chacune de ces sections était délimitée par des joints de dilatation.

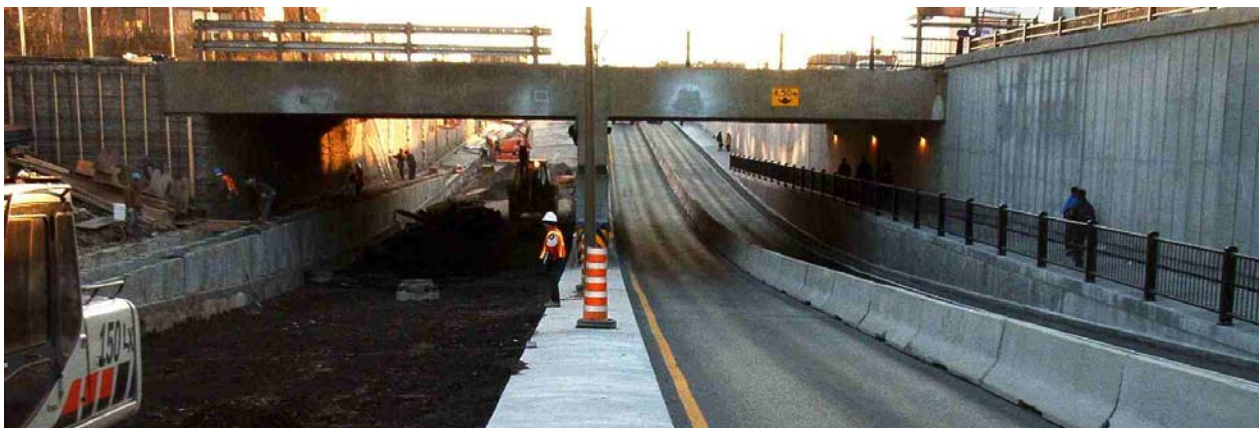
Figure 4 : Construction par phase

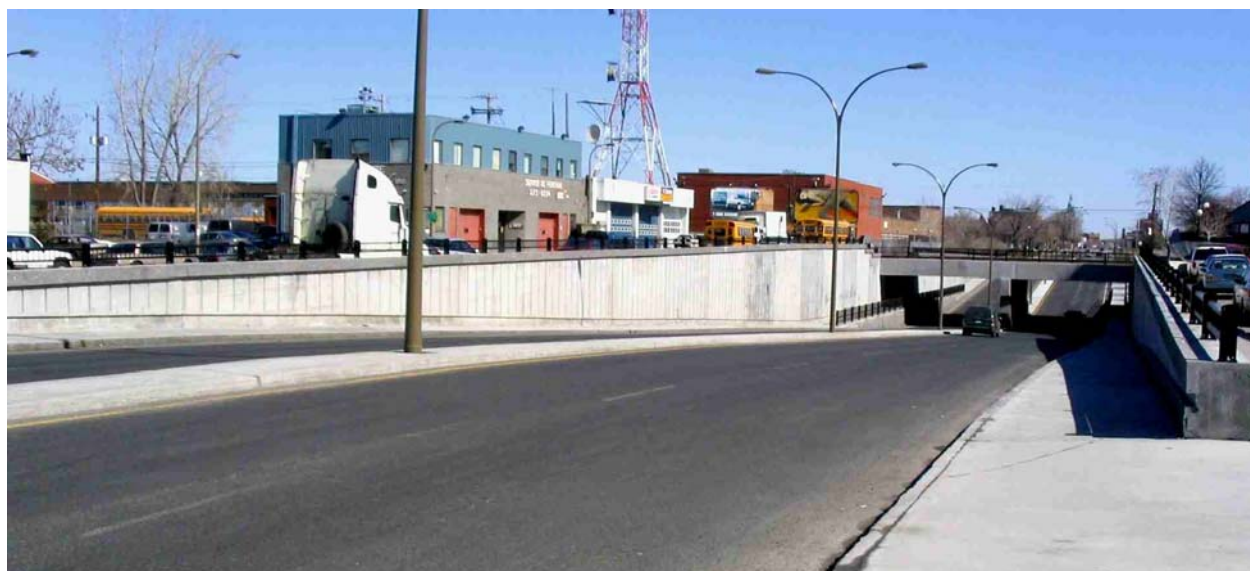
Figure 5 : Passage inférieur Jarry/Querbes tel que construit
