# RÉPARATION DU TUNNEL NOTRE-DAME-DE-GRÂCE AU MOYEN DE BÉTON AUTOPLAÇANT

Bernard Pilon, ing., M. Sc.  
*Ministère des Transports du Québec*

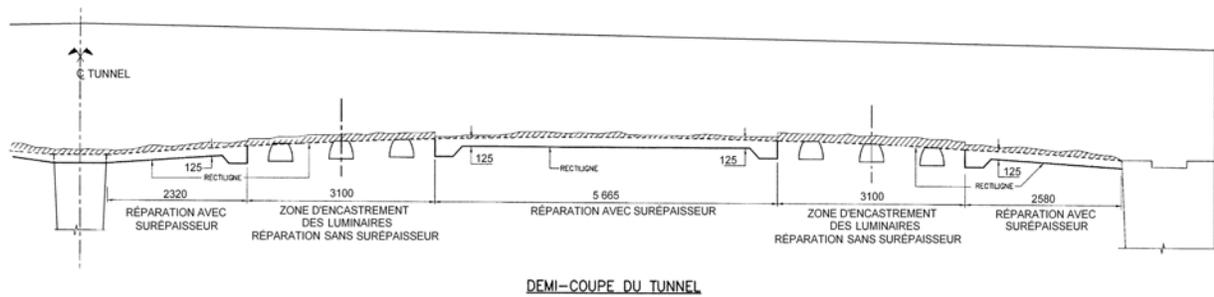
Figure 2 – Localisation des deux types de réparation

La réparation en surépaisseur de la voûte du tunnel est possible partout sauf aux endroits où de nouveaux luminaires doivent être installés et ce, afin de maintenir le dégagement vertical à l'intérieur du tunnel. Pour permettre l'installation des luminaires, deux bandes de réparation sans surépaisseur dans chaque direction doivent être réalisées. Chacune des quatre bandes a une largeur de trois mètres, ce qui signifie qu'un total de 2 850 mètres carrés doivent être réparés sans surépaisseur comparativement aux 5 070 mètres carrés réparés avec surépaisseur. La figure suivante présente les deux types de réparation et leur localisation sur la voûte.

La réalisation de ces bandes de réparation sans surépaisseur pose cependant un important problème : tout au long du tunnel, les armatures transversales de la voûte présentent une épaisseur (en anglais : splice) à l'endroit où doivent être réalisées les deux bandes intérieures. Rappelons que la réparation sans surépaisseur exige le dégagement des armatures existantes lors de la démolition ce qui rendrait inefficace la jonction par recouvrement des barres à l'épissure. Puisque le tunnel doit demeurer sous charge et qu'il est impossible d'utiliser des supports temporaires, une analyse structurale de la voûte a été entreprise afin de déterminer une solution. L'analyse a démontré qu'il était possible de planifier la reconstruction dans les bandes par phases de façon à maintenir en tout temps suffisamment de capacité pour supporter les charges de terre, les charges routières sous les voies de circulation et le poids propre de la voûte.

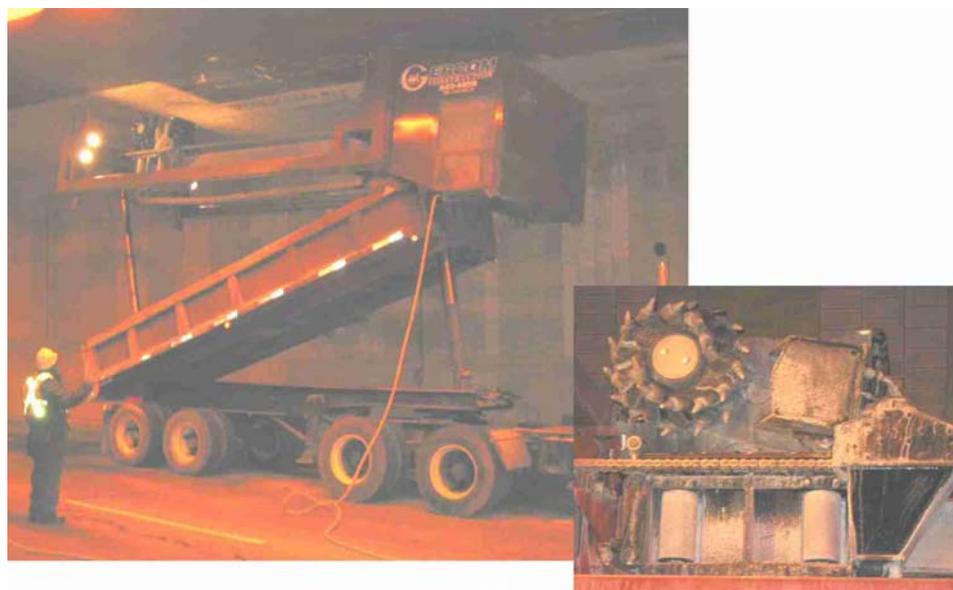
Figure 4 – Fraiseuse à béton sur la voûte et détail de la tête

La première étape des travaux consiste à procéder à la démolition du béton sur la voûte du tunnel. Rappelons que sur la majorité des surfaces du tunnel, une réparation avec surépaisseur doit être réalisée ce qui nécessite l'enlèvement du béton sur une profondeur minimale de 10 mm. Pour réaliser la démolition de ce type de surface, l'entrepreneur a fait appel à une fraiseuse à béton. Cet équipement permet de démolir rapidement une couche superficielle relativement uniforme d'environ 25 mm de béton sans endommager le substrat et a souvent été employé par le passé pour la démolition de surfaces de murs ou de dalles. Les travaux de démolition au tunnel requièrent par contre l'utilisation de cet appareil pour effectuer de la démolition en surplomb. Cette tâche a amené l'entrepreneur à modifier sa machinerie de façon à ce qu'elle puisse être installée dans la benne d'un camion et amenée en position de démolition au plafond au moyen d'un élévateur. L'utilisation du camion à benne rendait plus facile la récupération des débris. La photo suivante présente l'appareillage utilisé et son installation sur la voûte.

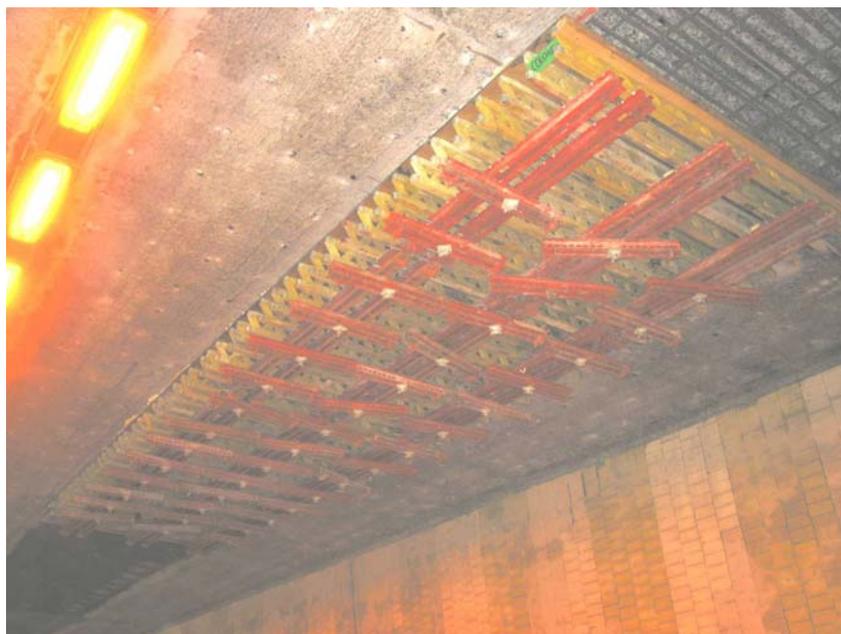
Figure 5 – Coffrages

Les coffrages employés par l'entrepreneur sont de type «préfabriqués réutilisables» fabriqués par la firme Péri. Les zones de réparation étant toutes de dimensions similaires sur la longueur du tunnel, l'utilisation de tels coffrages comporte de nombreux avantages. En outre, leur installation sur la voûte est très rapide et peut par conséquent facilement s'effectuer sur une période d'une nuit de travail. Les coffrages comportent une ouverture à leur point bas permettant d'y fixer la conduite de pompage du béton. Une ouverture au point haut est également prévue en cas de blocage de la première. Les ouvertures ont été fabriquées avec une trappe de type guillotine ce qui permet leur fermeture une fois les coffrages remplis de béton. La figure suivante montre une section de coffrages installée contre la voûte.

Le béton autoplaçant devant être pompé dans les coffrages possède comme caractéristique principale une grande fluidité. Sa mise en œuvre exige par conséquent des coffrages étanches. L'utilisation de coffrages préfabriqués facilite l'atteinte de cet objectif mais il reste par contre un important détail; l'étanchéité entre le coffrage et le substrat de béton contre lequel il est posé. Suite à la démolition par scarification, la surface de la voûte présente de nombreuses aspérités et dépressions qui sont à peu près impossible à coffrer de façon parfaite. Pour étancher la jonction entre les parois du coffrage et la voûte, l'entrepreneur a donc recours systématiquement à de la mousse expansive sur tout le pourtour du coffrage. L'utilisation de la mousse expansive facilite également l'installation de tubes pour l'évacuation de l'air des coffrages.

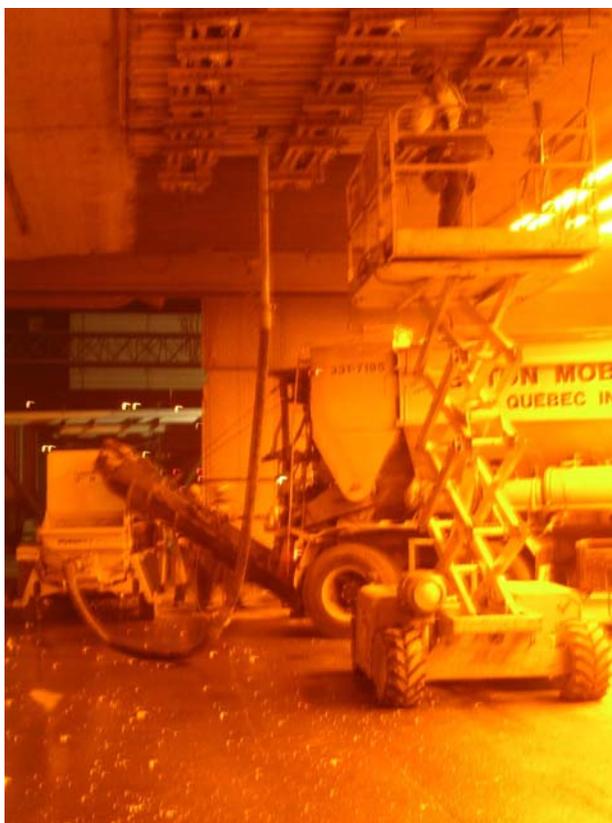
Figure 6 – Bétonnage typique et appareillage utilisé

Tout le béton a été mis en place au moyen d'une pompe à béton sur remorque. Conformément aux exigences du ministère, une section réductrice a été utilisée sur la ligne de pompage. La mise en place du béton sans vibration s'est effectuée sans problèmes, même sur des éléments de 12 mètres de longueur par 5 mètres de largeur. Une légère surpression de béton était induite dans le coffrage avant la fermeture de la trappe à l'entrée de ce dernier, de manière à obtenir un remplissage optimal. La figure suivante montre un bétonnage typique.

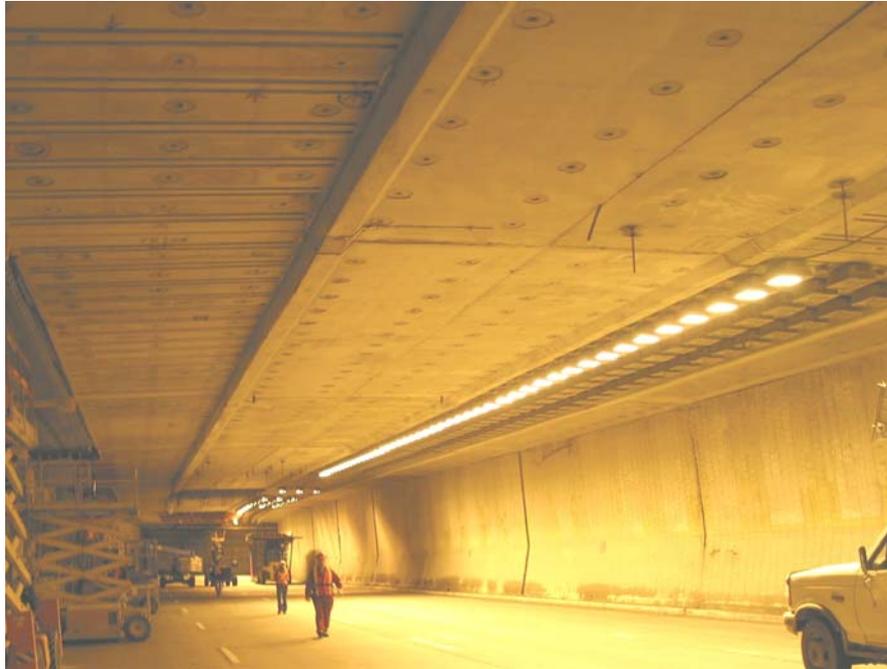
Figure 7 – Aspect final des réparations

La figure suivante présente l'aspect final de la voûte une fois réparée suite à l'installation d'une des deux rangées de luminaires.
