RÉPARATION D'UN PONT EN ACIER À VALEUR PATRIMONIALE ÉLEVÉE

Christian Mercier, ing.
Ministère des Transports du Québec

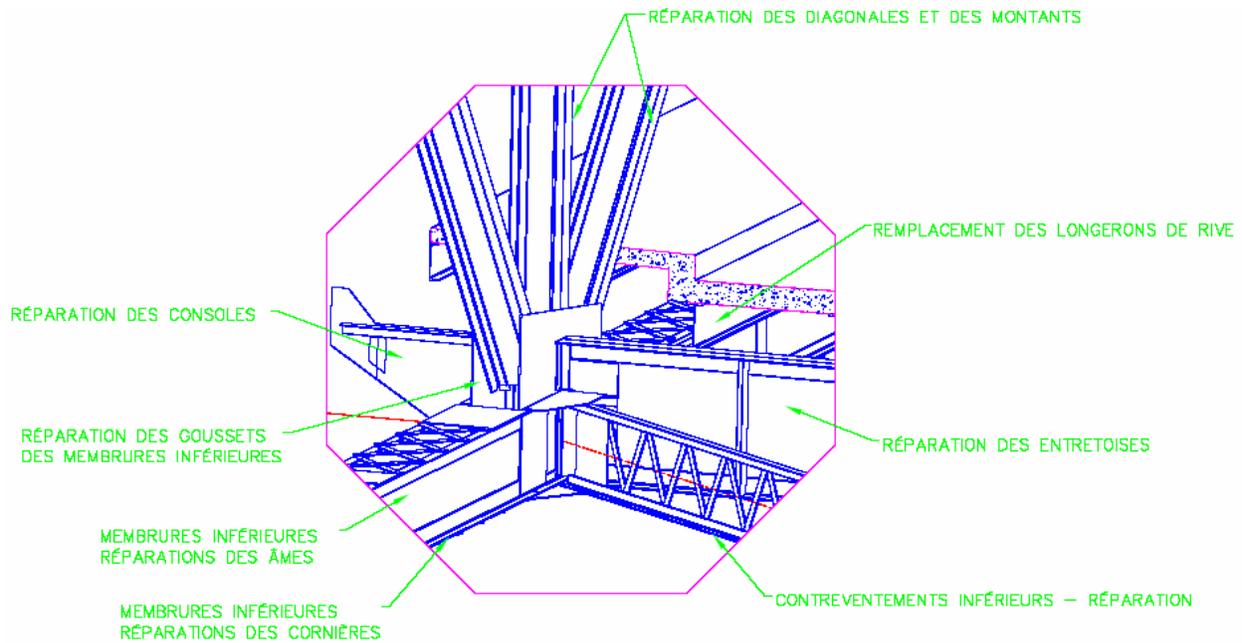
Figure 4 : Nœuds d'assemblage inférieure

Comme la plupart des structures à tablier inférieur, les principales pertes de sections et perforations observées à la charpente métallique se situaient au niveau des nœuds inférieurs des poutres. Les pièces assemblées à ces nœuds sont illustrées à la figure 4. Les sels de déglçage accèdent à ces pièces par les ouvertures localisées de la dalle du trottoir au-dessus des nœuds. De plus, la géométrie des différents goussets d'assemblage accentue le dépôt d'abrasifs chargés de fondants et ne permet pas l'assèchement par le vent des pièces d'acier. Ces nœuds sont aussi difficiles d'accès pour le nettoyage préventif étant donné la position des trottoirs, en porte-à-faux.

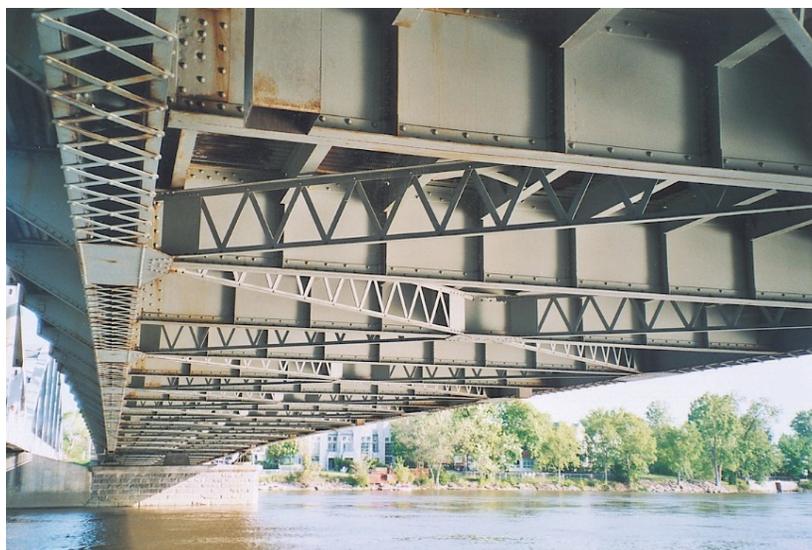
Figure 5 : Dessous du tablier

Les rouleaux des appareils d'appui existants devaient être remplacés afin de permettre au pont d'avoir un meilleur comportement aux effets thermiques. Une conséquence du blocage des appuis a été la fissuration complète de certains raidisseurs d'attache des longerons aux entretoises. Des travaux immédiats en 1998 ont suivi l'observation de ces défauts et consistaient à installer de nouvelles consoles d'appui.
