La réfection du pont Turcotte à Sorel-Tracy

Teknika HBA

Ministère des Transports du Québec

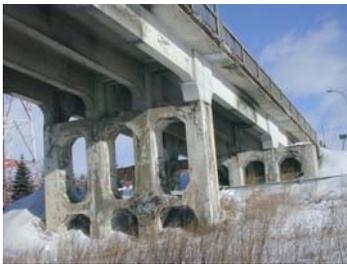
Avant les travaux

En 2001, la première phase des travaux a été consacrée au gainage des piles. Cette phase relativement simple des travaux devait toutefois tenir compte d'un facteur important. La fondation de chaque pile du pont Turcotte repose sur des pieux de bois enfoncés dans l'argile molle du Saint-Laurent et développant leur capacité en friction. Dans un tel contexte, le gainage des piles devait être réalisé sans augmenter le poids des piles : les dimensions originales devaient donc être conservées. Lors de la réalisation des travaux par *Stellaire Construction* de Québec, un béton moins sain que prévu a permis de facilement satisfaire cet objectif. Toutefois, le noyau résiduel de béton sain était tellement petit qu'il a été nécessaire d'intervenir rapidement pendant ces travaux afin de réduire la longueur d'élançement des colonnes en attendant la mise en place du béton. Heureusement, tel qu'il est recommandé dans le manuel d'entretien, les devis spécifiaient de ne pas travailler sur deux colonnes adjacentes en même temps, ce qui, dans notre cas, s'est avéré très pertinent.

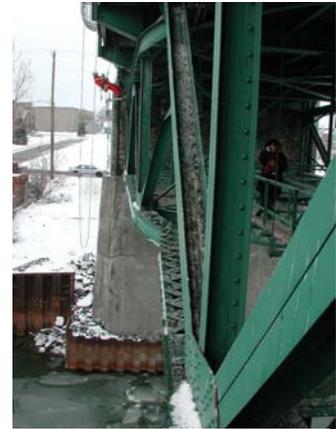
L'inspection

La phase 2 des travaux se voulait une continuité de la réfection entamée l'année précédente. La préparation du projet a cependant pris une tournure tout à fait différente le 22 décembre 2001, alors qu'un navire de fort gabarit frappait de plein fouet la poutre triangulée aval du côté « Sorel » (est).

Première appelée sur les lieux, la coordonnatrice de projet a fermé le pont à la circulation en attendant une inspection plus approfondie. Une inspection « doigt sur la pièce » avec le chargé de projet de *Teknika* et un spécialiste en accès sur corde d'*Altus Expertise* a pu être rapidement organisée le 24 décembre et un rapport de recommandations a été remis le 26 décembre 2001. Avec la préoccupation de desservir le plus rapidement possible la population locale, la Direction de l'Est-de-la-Montérégie décide d'entreprendre des travaux d'urgence. L'objectif de ces travaux est de permettre le plus rapidement possible la réouverture des voies à la circulation routière et cela, sans entraves supplémentaires à celles déjà en place avant l'accident.

Tous ces éléments pris en compte, la stratégie adoptée fut d'installer, au-dessus du trottoir, des poutres de renfort temporaires au droit de la poutre triangulée affaiblie. De cette façon, toutes les entretoises du tablier pouvaient être suspendues aux poutres temporaires à l'aide de barres crénelées.

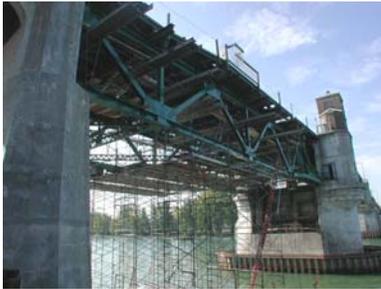
Ainsi, en 2002, aux travaux déjà prévus devait donc s'ajouter le remplacement presque complet de la poutre triangulée aval et de son tablier (incluant les entretoises), puisqu'il s'est avéré que les efforts générés par l'impact du navire ont affecté presque tous les éléments

structuraux du pont. Le remplacement du tablier a dû être réalisé en maintenant la circulation sur le pont, à l'exception d'une fin de semaine. Une méthode de remplacement utilisant les poutres de renfort temporaires a été imposée dans les devis et les travaux ont été réalisés sans accroc majeur. Les travaux de la phase 2 ont été réalisés par Les *Constructions Bé-Con inc.* de Québec.

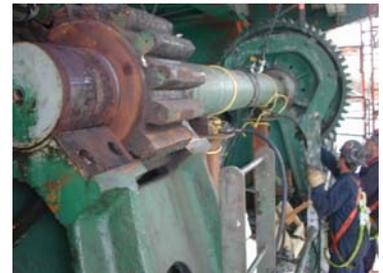
Pour la remise en état de la mécanique et des contrôles, il a été décidé par l'équipe technique de remplacer toutes les motorisations et les contrôles. Par contre, on a cherché à conserver autant que possible les engrenages et arbres de rotation. Certains paliers et engrenages trop usés ont été remplacés, mais la majorité se sont avérés encore en bon état et n'avaient besoin que d'un reconditionnement et d'un bon graissage.

Ainsi, tous les éléments de la mécanique originale ayant encore une durée de vie utile et pouvant être reconditionnés ont été conservés. Quant aux éléments désuets, ils ont été remplacés par des équipements modernes, à la fine pointe de la technologie, comme par exemple toutes les composantes des motorisations principales remplacées par des moteurs à vitesse variable. Il est maintenant possible de mieux contrôler la vitesse de déplacement du pont-levis grâce à l'installation de tels moteurs.
