# **APTITUDE DE LA THERMOGRAPHIE INFRAROUGE À DÉTECTER LES FISSURES ET NIDS D'ABEILLE DANS LE BÉTON**

J. RHAZI, S. NAAR

Groupe de Recherche sur l'Auscultation et l'Instrumentation

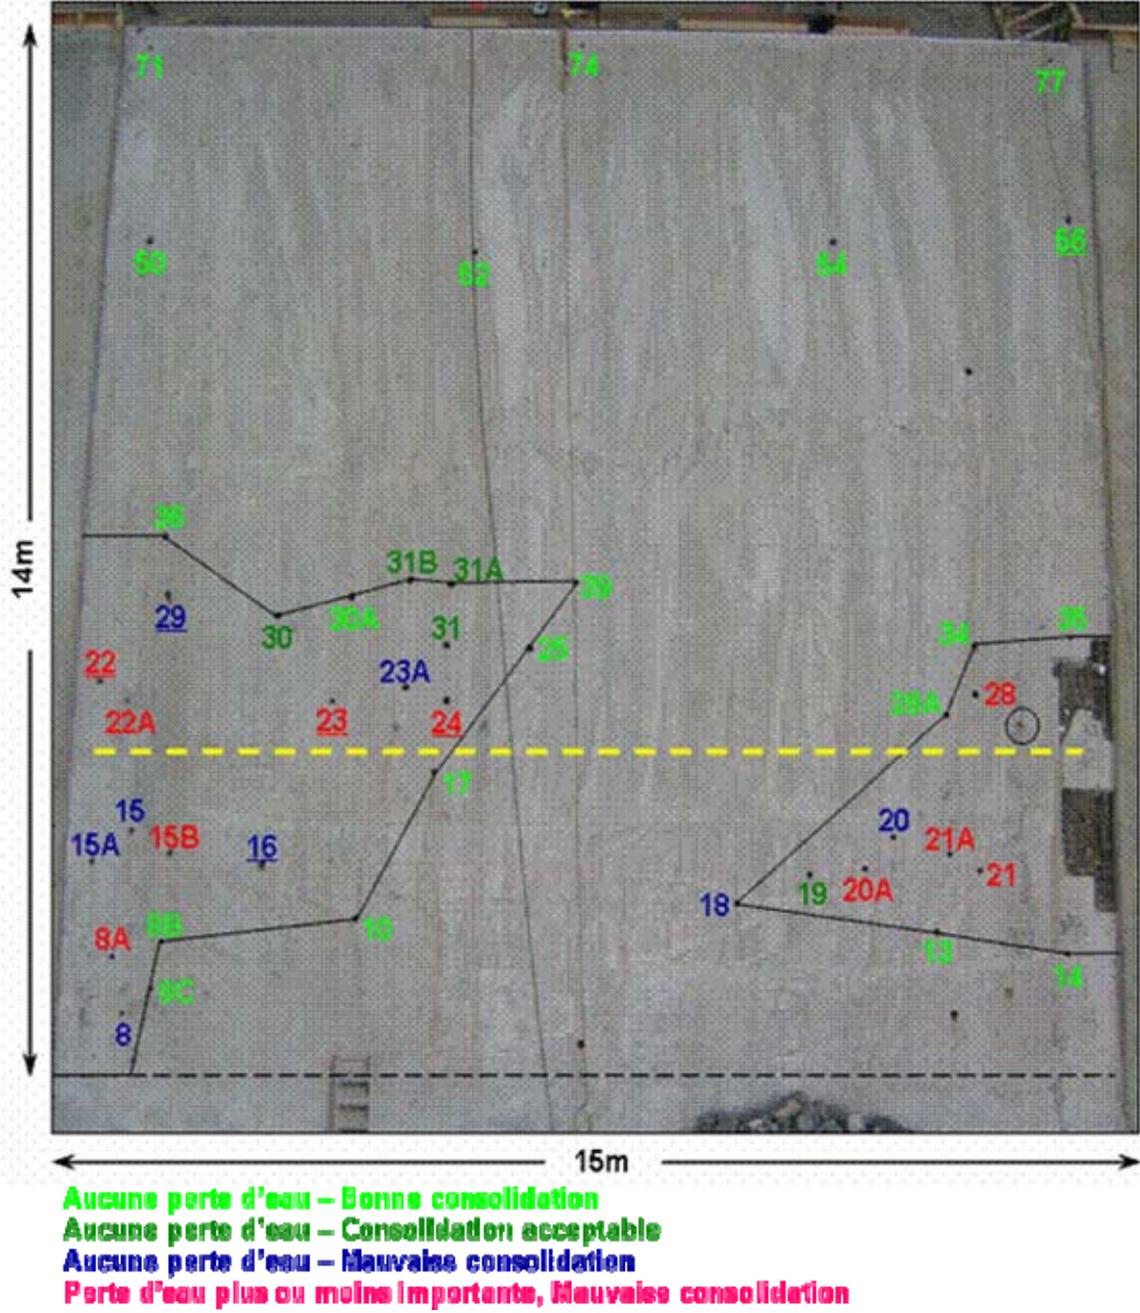
Figure 1 : Emplacement et des échantillons de béton prélevés de la dalle

La figure 1 est une photographie de la dalle. Les emplacements des 43 carottes prélevées de cette dalle sont indiqués sur cette photo ainsi que leur numéro d'identification. Ces numéros ont été inscrits sur la photo au moyen de différentes couleurs correspondantes à divers états visuels des carottes. Le tableau 1 ci-dessous donne la synthèse des observations visuelles effectuées sur ces carottes.

On constate, selon la figure 1, que le béton de la moitié supérieure de la dalle est en bon état et est exempt de tout défaut de mise en place. Le carottage indique que les zones problématiques sont situées sur le côté droit et le côté gauche de la moitié inférieure de la dalle. Les deux sections de béton sciées sur le côté droit (fig. 1) ont même révélées l'absence de béton sous la deuxième rangée d'armature. La carotte numéro 28 prélevée dans cette zone indique aussi l'absence de béton sous la deuxième rangée d'armature.

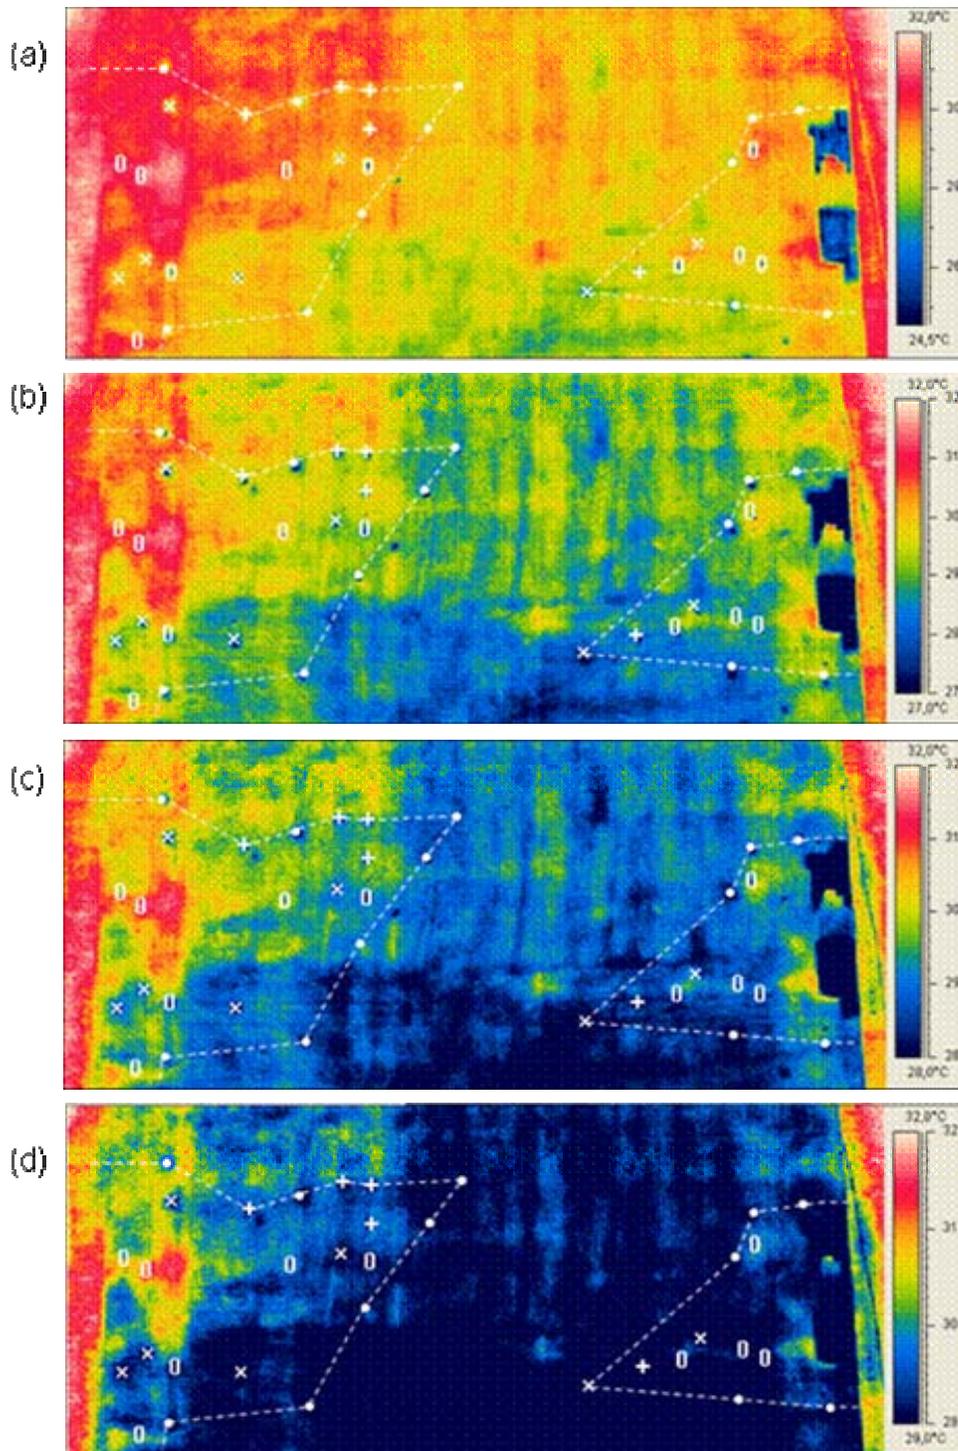
Figure 2 : Images thermiques de la moitié inférieure de la dalle

La figure 2a est l'image thermique de la moitié inférieure de la dalle collectée à 15 h 00. La température de la surface s'étend entre 24,5 °C et 32 °C, soit une variation de 8,5 °C. Cette variation est large et ne permet pas d'apprécier l'importance relative d'une anomalie par rapport à une autre.

Afin de mieux faire apparaître les anomalies thermiques et les mettre en évidence selon leur importance, l'échelle de température de l'image de la figure 2a a été réduite en maintenant fixe la valeur maximale de la température (32 °C) et en augmentant la valeur minimale de la température. Ainsi,

- l'image de la figure 2b a une échelle de température variant entre 27 °C, et 32 °C, soit un écart de 5 °C
- l'image de la figure 2c a une échelle de température variant entre 28 °C, et 32 °C, soit un écart de 4 °C
- l'image de la figure 2d a une échelle de température variant entre 29 °C, et 32 °C, soit un écart de 3 °C.

La figure 2 indique que la température la plus élevée est observée au sein de la zone comprise entre les forages 22 et 15. Une zone chaude apparaît aussi sur le côté droit de la dalle, au niveau du forage 28, et à droite du forage 21. Ce résultat est en accord avec les observations effectuées sur ces carottes qui indiquent une mauvaise consolidation du béton à ces endroits. Toutefois, la figure 2 montre que les endroits de la dalle qui ont été jugés problématiques au moyen des carottages n'ont pas tous été détectés par thermographie (ex. forage 16, 24, 20A). Ceci peut être expliqué par le fait que les défauts dans la dalle sont parfois de faibles dimensions et situés en profondeur. Dans certains cas, l'anomalie constatée sur les carottes est une porosité macroscopique qui ne conduit pas forcément à un réchauffement local significatif du béton (ex. carottes 15B, 23 et 18).

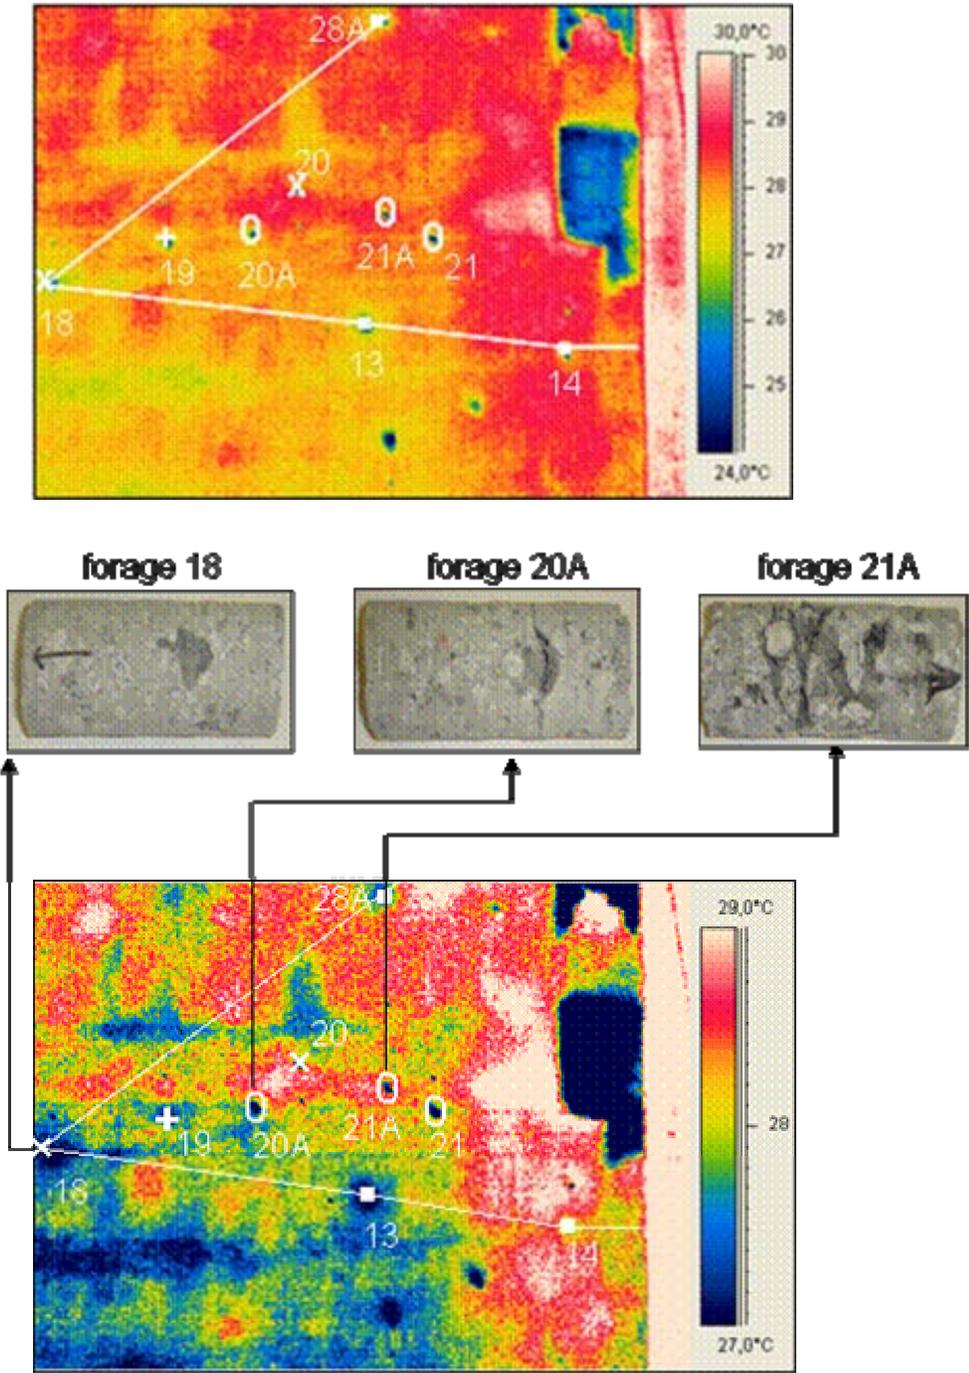
Figure 3 : Images thermiques de la partie inférieure du côté droit de dalle.

La figure 3 donne l'image thermique de la zone délimitée par les forages 14-13-18-20A et prise à 15 h 00. La figure 3a est l'image thermique avec une échelle de température variant entre 24 °C et 30 °C. La figure 3b est la même que la figure 3 a mais avec une échelle de température réduite (27 °C à 29 °C) de manière à mieux visualiser les zones problématiques. Les constatations suivantes peuvent être effectuées à partir de ces images :

- La surface la plus chaude se situe à droite du forage 21. Le béton de cette portion de la dalle est vraisemblablement problématique et il est fort probable qu'un vide important se trouve à cet emplacement.

- Le forage 14 se situe dans une zone dont la température est supérieure à la température moyenne de l'image. Le béton à cet endroit est donc à priori problématique. Toutefois, le rapport de carottage indique que la qualité du béton de cette carotte est bonne

- Le forage 13 se situe dans une zone dont la température est plus faible que la température moyenne. Le béton à cet endroit est à priori bien consolidé. Ceci est en accord avec le rapport du carottage

- Le forage 18 se situe dans une zone où la température est plus faible que la température moyenne. Le béton à cet endroit est à priori bien consolidé. Le rapport du carottage mentionne que la consolidation du béton de cette carotte est mauvaise. Toutefois, la photographie de la carotte indique un vide ponctuel à 14 cm sous la surface. Ce vide n'est pas assez important pour engendrer une anomalie thermique à la surface.

- Le forage 28A se situe dans une zone où la température est plus faible que la température moyenne. Le béton à cet endroit est à priori bien consolidé. Ceci est en accord avec le rapport du carottage.

- Le forage 21A se situe dans une zone où la température est plus élevée que la température moyenne (fig. 3). Cette zone est donc potentiellement problématique. Le rapport de carottage mentionne également une perte d'eau importante à cet endroit et une mauvaise consolidation du béton, comme le montre la photographie de la carotte prélevée de ce forage.

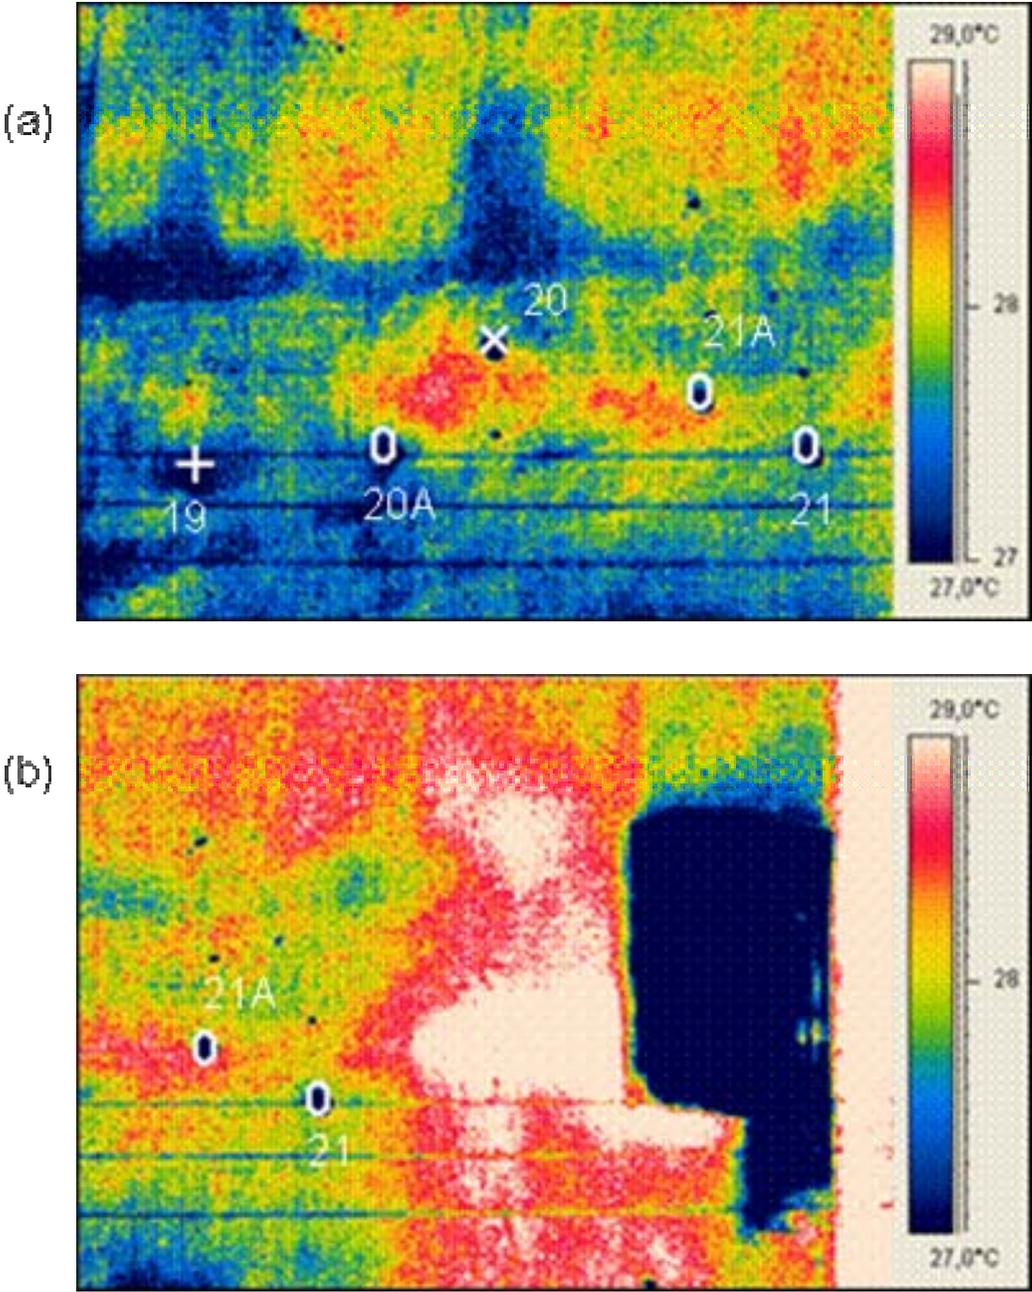
Figure 4 : Autres images thermiques de la partie inférieure du côté droit de dalle

- Le forage 21 se situe à un endroit qui, selon l'image thermique, n'est pas problématique. Ceci est également indiqué sur deux autres images thermiques plus focalisées sur cette zone et données à la figure 4. Le rapport de carottage indique toutefois une perte d'eau à cet endroit et une mauvaise consolidation du béton à partir de 15 cm.

- Le forage 20 se situe sur le périmètre d'une zone où la température est plus élevée que la moyenne (fig. 3 et 4). Le rapport de carottage ne fait état d'aucune perte d'eau à cet endroit mais précise que la consolidation du béton de cette carotte est mauvaise.

- Le forage 20A se situe aussi sur le périmètre d'une zone où la température est plus élevée que la moyenne (fig. 3 et 4). Le rapport de carottage mentionne une perte d'eau entre 13 et 15 cm et une mauvaise consolidation du béton à partir de 13 cm. La photographie de la carotte prélevée de cet endroit montre une fissure et un vide comparable à celui observé sur la carotte 18.

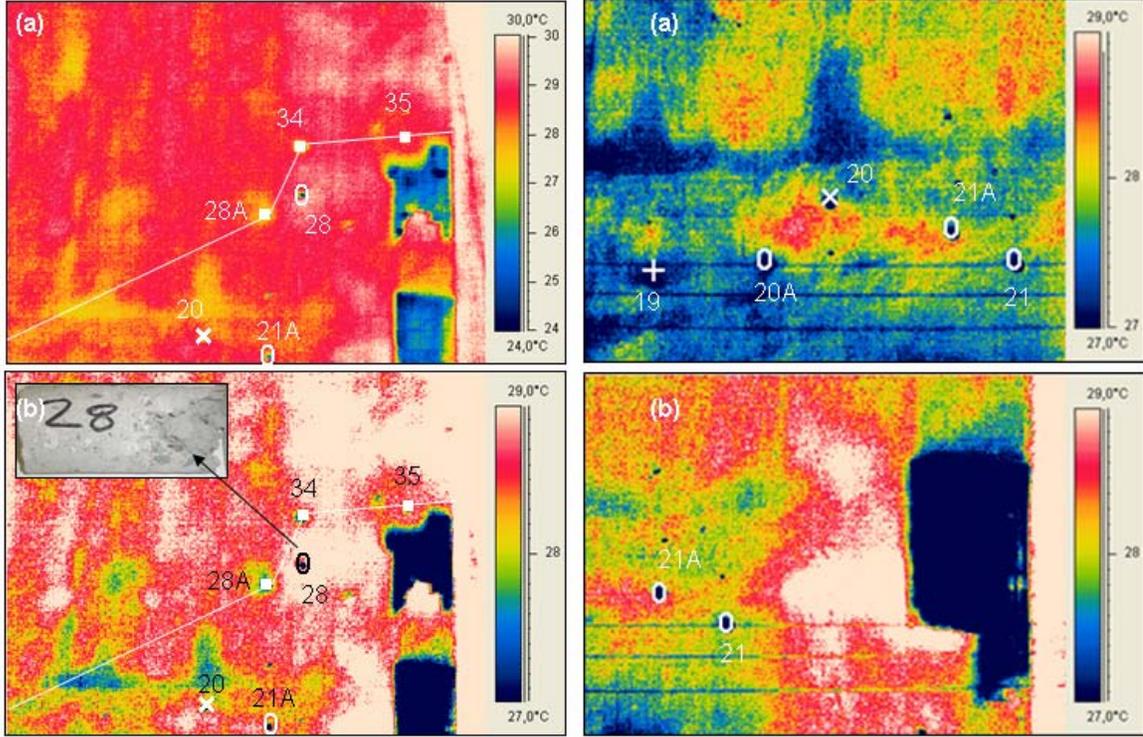
Figure 5 : Images thermiques de la partie supérieure du côté droit de la dalle

La figure 5 est une image thermique de la section de la dalle située au nord des forages 20 et 21 A. Dans la figure 5a, l'image est représentée sur une échelle de température allant de 24 °C à 30 °C, alors que l'échelle de température de la figure 14b varie entre 27 °C et 29 °C. Les observations effectuées à partir de ces images sont les suivantes :

- La température de la surface au niveau des forages 28A, 34 et 35 est supérieure à la température moyenne. Ceci est également indiqué sur deux autres images thermiques prises à cet endroit de la dalle (fig. 6). Cependant, selon le rapport de carottage, la consolidation du béton à ces endroits est bonne et aucune perte d'eau n'a été constatée durant le carottage. Il y a donc ici un désaccord entre les relevés thermiques et l'état réel des carottes.
- Le forage 28 se situe dans une zone dont la température est la plus élevée (fig. 5). Le béton de ce forage est devrait donc être mal consolidé. Le rapport du carottage révèle effectivement que la qualité du béton à cet emplacement est mauvaise et qu'une perte d'eau

importante a été constatée durant le carottage. La photographie de la carotte montre aussi l'absence de béton sur une grande partie de inférieure de cette carotte (fig. 5).

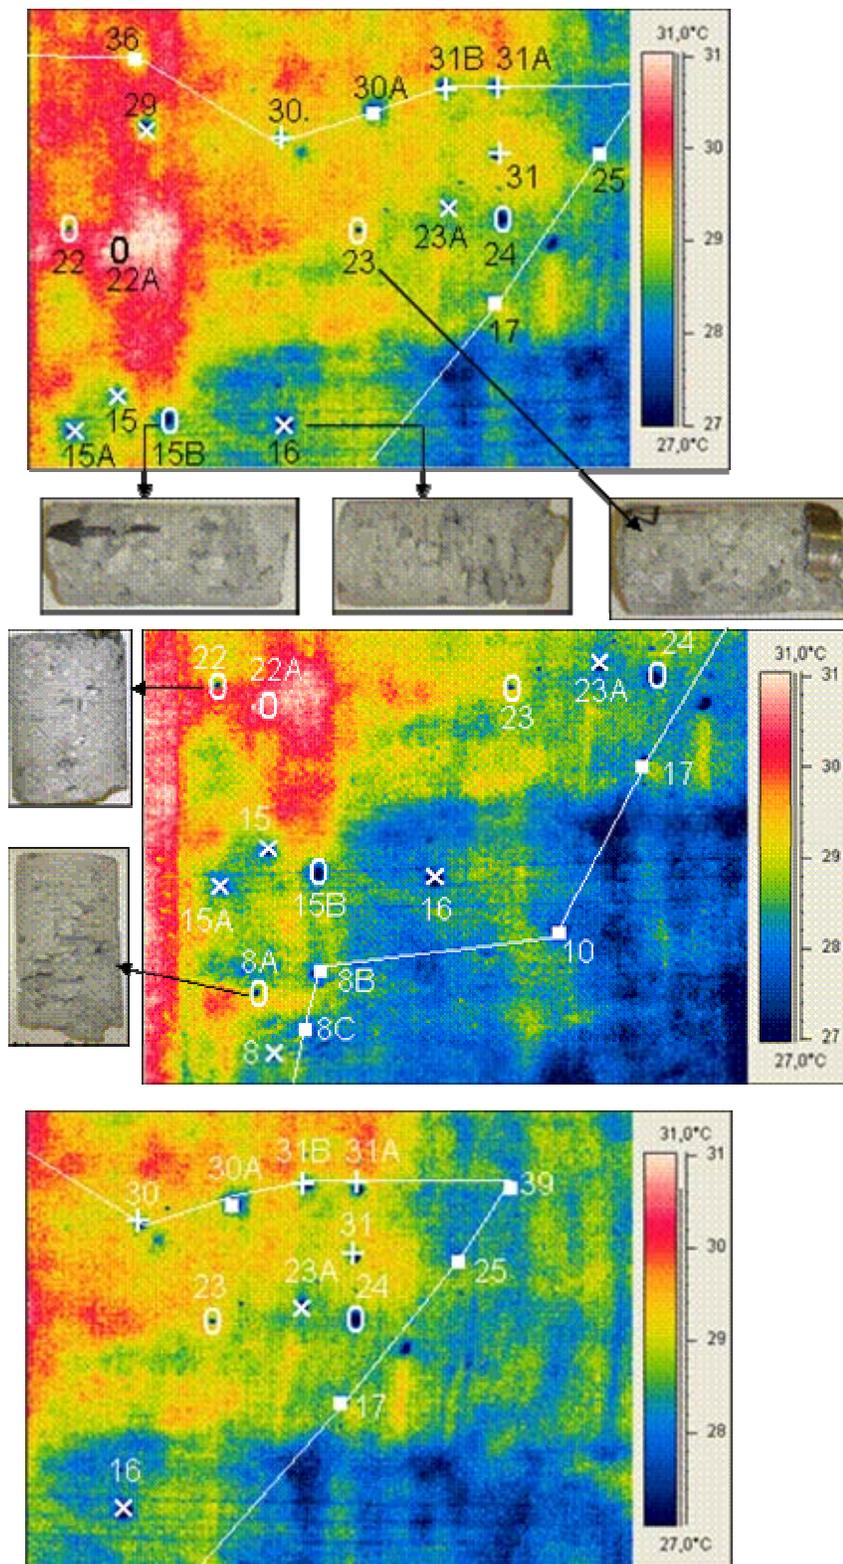
Figure 7 : Images thermiques de la partie gauche de la dalle

Les figures 7a, 7b et 7c donnent les images thermiques prises à 15 h 00 sur le côté gauche de la moitié inférieure de la dalle. L'analyse de ces figures montre que :

- La température de la surface la plus élevée est contenue dans une zone verticale qui s'étend du forage 36 au forage 15 et est maximale au niveau du forage 22A. Cette zone apparaît donc comme étant la plus susceptible de contenir des anomalies. Selon le rapport de carottage, seule la carotte prélevée du forage 36 est de bonne qualité. Les carottes prélevées des forages 22, 22A est 29 indiquent que la consolidation du béton est mauvaise. Le résultat thermographique est donc globalement concluant.

- La température de la surface au niveau des forages 15, 15A, 15B et 16 est inférieure à la température moyenne. Toutefois, la consolidation du béton de ces carottes est mauvaise.

- La température de la surface au niveau des forages 30, 30A, 31A, 31B est légèrement supérieure à la température moyenne. Le carottages indique que la consolidation du béton de ces carottes est bonne (carotte 30A) ou acceptable (carottes 30, 31A et 31B). Le résultat thermique peut être considéré ici comme mi-concluant.

- La température de la surface au niveau des forages 10, 17, 25, 39 est inférieure à la température moyenne. Ceci peut-être interprété comme une bonne consolidation du béton. Le rapport de carottage indique également que la consolidation du béton de ces carottes est bonne.

- La température de la surface au niveau des forages 23 et 24 est inférieure à celle enregistrée au niveau du forage 22 et 22A, même si la consolidation du béton extrait de ces quatre forages est qualifiée de mauvaise. Ceci peut être logiquement expliqué par le fait que le béton au niveau des forages 22 et 22A est plus problématique que celui extrait des forages 23 et 24.

- La température au voisinage du forage 31 est supérieure à la température moyenne, et est supérieure à la température au niveau des forages 23A et 24. Cela indique donc que le béton à cet emplacement est plus mauvais. Toutefois, le rapport de carottage indique que la consolidation du béton est acceptable et qu'aucune perte d'eau n'a eu lieu durant le carottage. Le résultat observé ici pourrait être associé à la présence d'un plan de faiblesse dans le béton; la longueur de la carotte extraite de ce forage (12 cm) étant la plus petite carotte prélevée de la dalle.

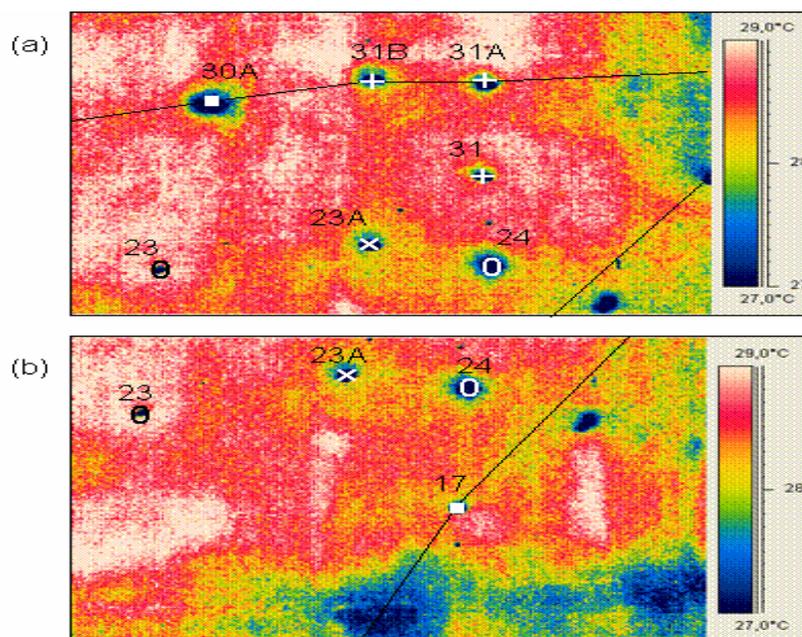
Figure 8 : Images thermiques de la partie supérieure du côté gauche de la dalle

- La température au niveau du forage 23 est supérieure à celle enregistrée au niveau du forage 24. Ceci est observé aussi bien sur la figure 7 que sur la figure 8 qui donne deux autres images thermiques de cette partie de la dalle. Ce constat peut être corrélé aux informations fournies dans le rapport du carottage qui indiquent, pour le forage 23, une récupération de 15 cm, une perte d'eau à partir de 8 cm et un manque total d'enrobage de l'armature (fig. 7) et, pour le forage 24, une récupération de 23 cm et un enrobage partiel de l'armature. L'état du béton du forage 23 est donc plus mauvais que celui du forage 24, ce qui explique cette différence des températures au niveau de ces deux forages.

- La température au niveau du forage 23A est comparable à celle enregistrée au niveau du forage 24 (fig. 7 et 8). La consolidation du béton est qualifiée de mauvaise et l'acier est partiellement enrobé.
