RESURFAÇAGE ADHÉRENT DU TABLIER DU PASSAGE INFÉRIEUR GIROUARD À MONTRÉAL

R. Gagné ¹, N. Charest ², F. Pichette ¹, B. Bissonnette ³, F. Lauture ⁴, F. La Fontaine ²

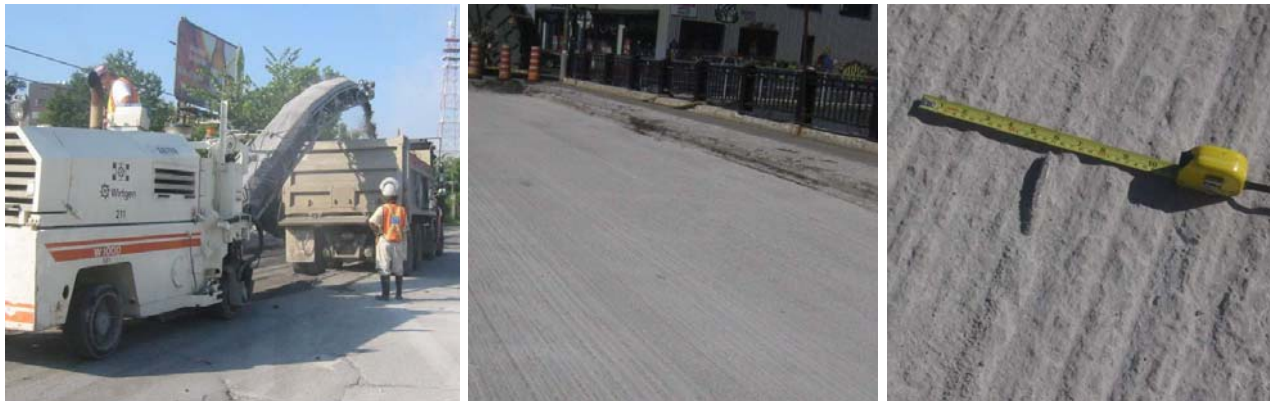
L'enlèvement du revêtement bitumineux et des premiers 25 mm de béton à la surface de la dalle a été réalisé avec une scarificuse lourde de type *Wirtgen W1000* (Figure 8). La scarification a été effectuée sur une faible profondeur (25 mm) en raison de la présence des barres d'armature supérieures localisées près de la surface. Après la scarification, l'observation visuelle de la surface et l'auscultation au marteau ont permis de localiser quelques zones de délamination et

quelques zones où les barres d'armatures supérieures ont été partiellement dégagées lors de la scarification. Des réparations locales (dégagement des barres d'armature) ont été réalisées avant de procéder à la mise en place du béton de resurfaçage.

Figure 8 – Scarification de la surface du tablier.

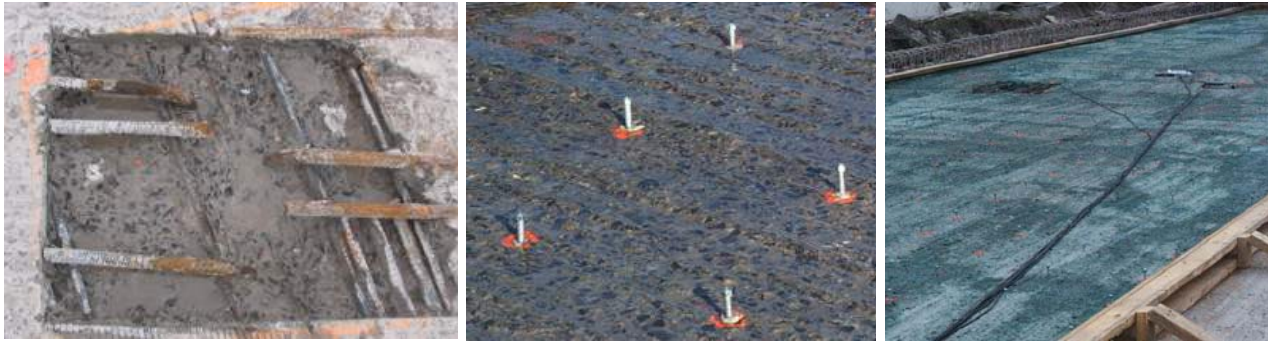
Figure 9 – Préparation de la surface et pose des ancrages.

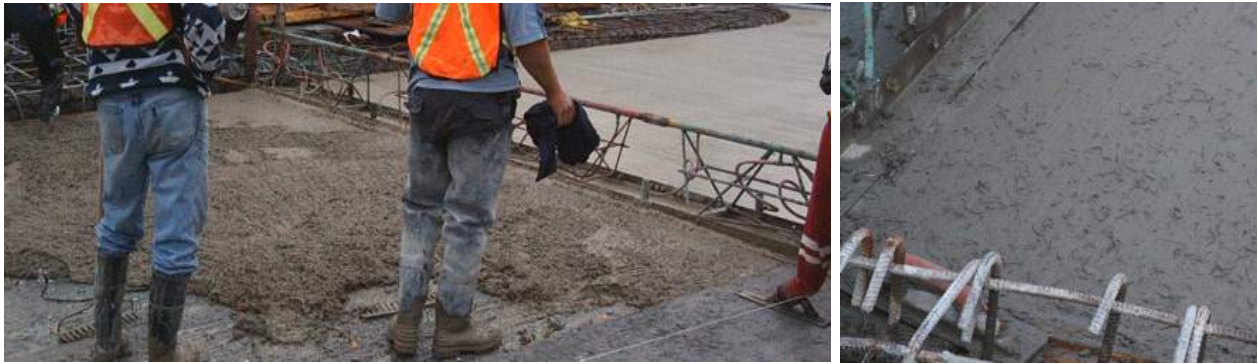
L'épandage du béton a été réalisé en déversant les bétons directement à partir du camion malaxeur. Une règle vibrante sur rails a été utilisée pour la consolidation des bétons (Figure 10). La finition finale a été effectuée à l'aide d'un aplanisseur à long manche. Une texture antidérapante a été produite à l'aide d'un balai (Figure 10). Globalement, la maniabilité des deux bétons était excellente. Cependant, dans le cas du béton avec agent réducteur de retrait (BRR), le passage du balai a fait apparaître beaucoup de fibres synthétiques à la surface. Ce phénomène n'a que très marginalement affecté la qualité esthétique de la surface de roulement. La qualité de surface du béton avec fibres métalliques (BRC) était excellente (très peu de fibres visibles en surface).

Figure 10 – Mise en place des bétons.

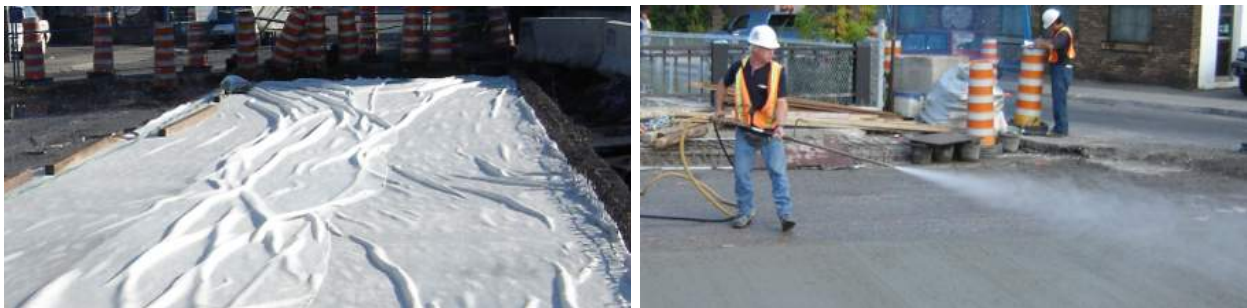
Figure 11 – Mûrissement des bétons de resurfaçage.

La cure des bétons de resurfaçage a été exécutée conformément au devis 3VM-20 art. 9.2 de la Ville de Montréal – *Cure des surfaces non banchées des éléments plats*. Immédiatement après avoir terminé la finition, l'entrepreneur a débuté l'humidification de la surface à l'aide d'un système de brumisation (Figure 11). Des toiles géotextiles humides ont été placées sur les resurfaçages dès que le béton a été suffisamment rigide pour éviter l'endommagement de la surface. Les resurfaçages ont été conservés humides durant 7 jours suivant la mise en place.

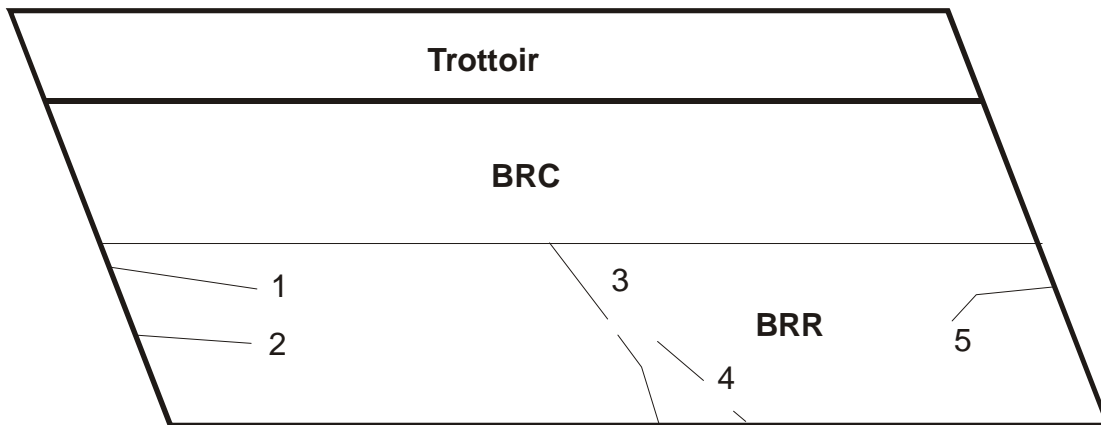
Une seconde inspection visuelle a été effectuée au milieu de mois d'avril 2006, soit environ après 7 mois de service. Le resurfaçage de la voie Sud (BRR) comporte cinq fissures dont l'ouverture est de moins d'un millimètre (Figure 12). La fissure la plus importante (#3) est localisée exactement au niveau du joint de construction central (Figure 3). Elle est orientée parallèlement à la poutre chevêtre située juste en dessous. Cette fissure, d'origine mécanique, a probablement été engendrée par la mise en tension du resurfaçage sous l'effet de la rotation des deux appuis centraux (Figure 3). Une fine fissure parallèle (#4) est localisée juste à côté de la fissure centrale (Figure 12). Le resurfaçage BRR comporte trois autres fissures de moins de 1 mm d'ouverture. Ces trois fissures sont localisées aux deux extrémités de la voie Sud et elles sont orientées parallèlement au sens de la circulation (Figure 12). Elles résultent probablement de la mise en tension du resurfaçage sous l'effet du retrait empêché.

Figure 12 – Relevé de la fissuration après 7 mois de service.

Le resurfaçage de la voie Nord (BRC) ne présente aucune fissure visible à l'œil nu (7 mois après la mise en service). Contrairement au resurfaçage de la voie Sud (BRR), l'ouverture du joint de construction central, sous l'effet de la rotation des deux appuis centraux, n'a pas engendré la fissuration franche du béton de resurfaçage. L'absence de fissure résulte probablement de la très bonne ténacité en tension du béton BRC (Figure 7). Le comportement elasto-plastique presque parfait de ce type de béton a probablement favorisé la formation de microfissures diffuses plutôt que la formation d'une seule fissure franche.
