Remplacement de gousset sur un pont à poutres triangulées

Mariana Salas, ing.
Ghislain Dionne, ing., Ph. D. génie Civil
Christian Lemay, ing., M. Sc.

Remplacement du gousset L6 de la travée 15-16

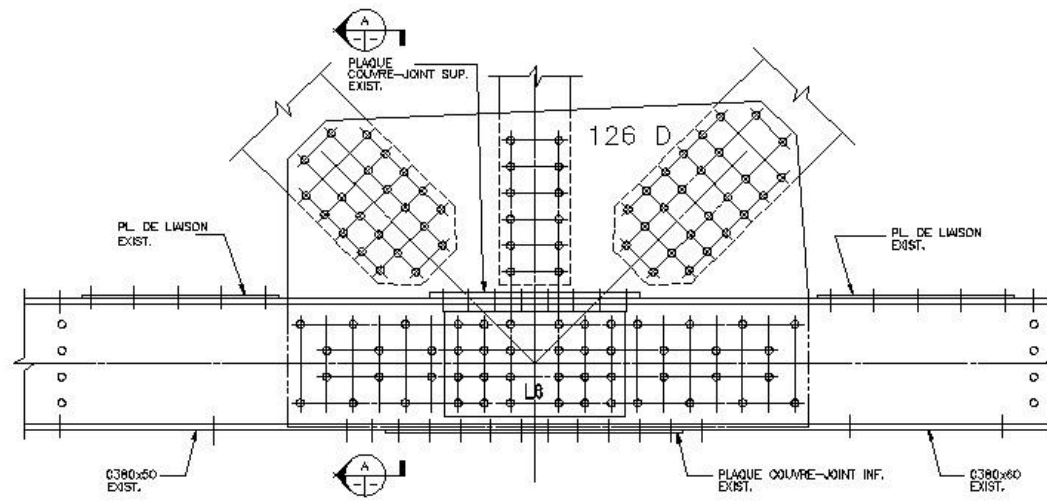
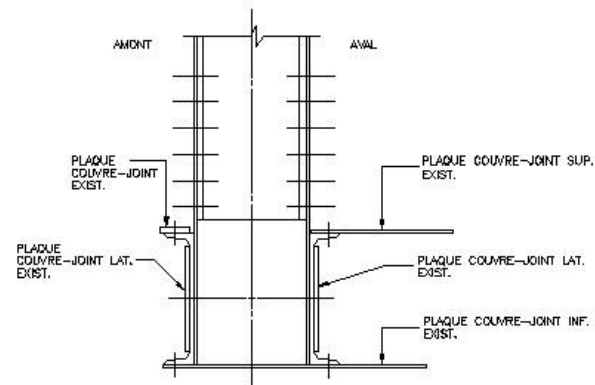
FIGURE 3

Les plaques de gousset encadrent les diagonales et unissent ces dernières à la partie intérieure de la corde inférieure. Cette disposition fait en sorte de ceinturer les goussets entre les âmes de la corde inférieure et les ailes des diagonales. La complexité de cet assemblage, combiné avec l'état de détérioration des plaques de gousset, ont fait en sorte de dicter la solution retenue, soit le remplacement de ces dernières.

POUTRE TRIANGULÉE AMONT
ÉLEVATION NOEUD L6

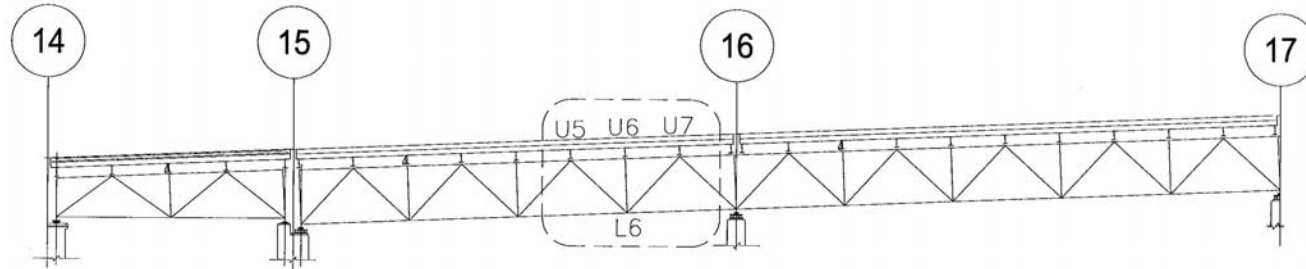
FIGURE 4

L'assemblage à remplacer était localisé sur la poutre triangulée de rive amont au nœud L6 de la travée de 30,5 m allant des piles 15 à 16. Plus précisément, ce nœud est le dernier nœud rencontré sur la corde inférieure avant la pile 16, soit la seizième pile à partir de la rive nord. Ce nœud est situé à 7,5 m de cette pile et s'élève à environ 25 m de hauteur au dessus du sol.

POUTRE TRIANGULÉE AMONT
LOCALISATION DE LA ZONE DES TRAVAUX

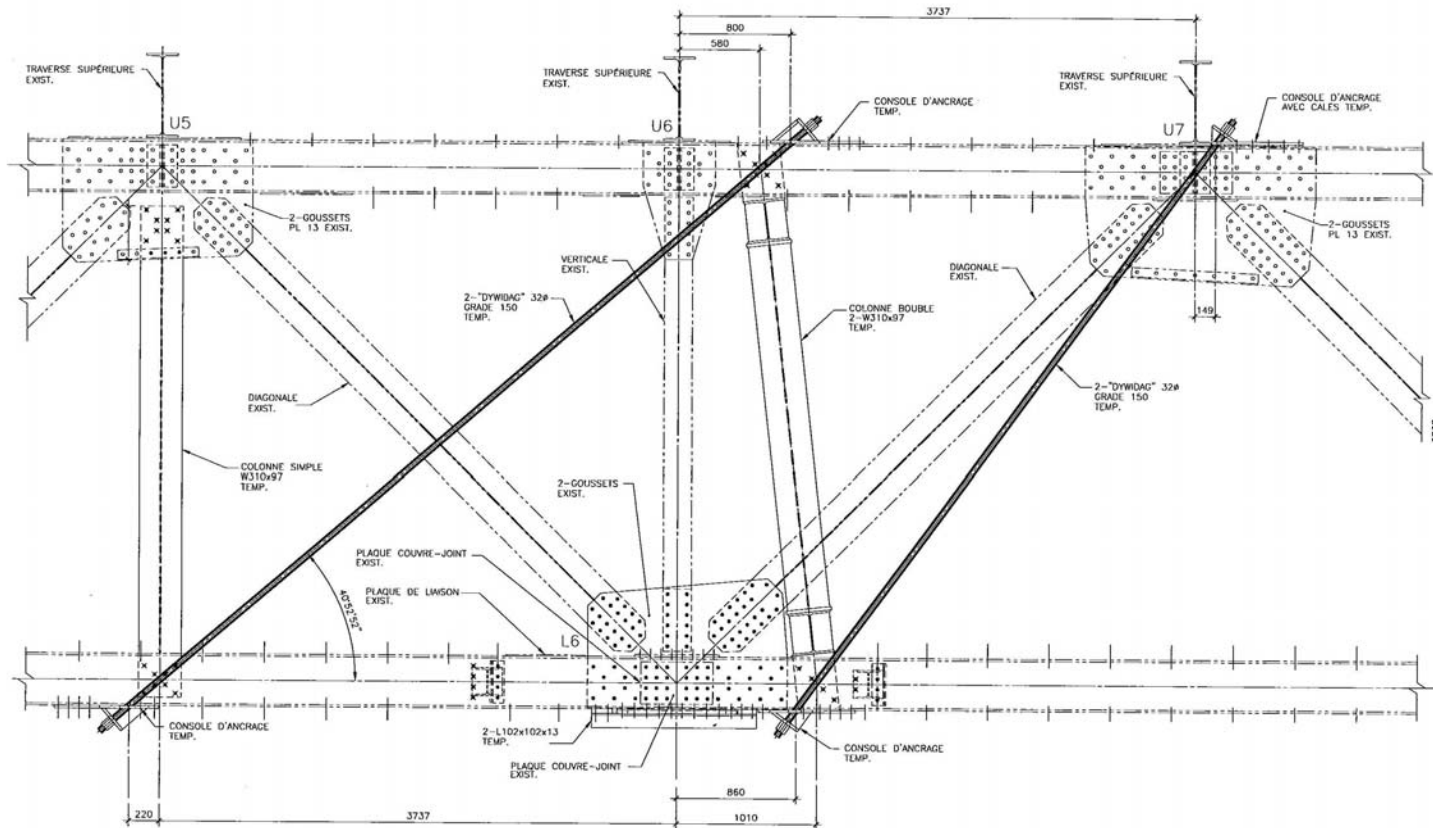
FIGURE 6

ÉLÉVATION POUTRE TRIANGULÉE AMONT
SYSTÈME TEMPORAIRE DE REPRISSE DES EFFORTS

Le système temporaire de reprise des efforts a été composé de deux colonnes prenant appui sur les cordes et étant fabriquées d'un ou d'une composition de profilés W310X97. En effet, selon les positions définies à l'aide du modèle informatique, incluant les membrures constituant le système temporaire de reprise des efforts, une des colonnes était en conflit avec la membrure diagonale en

traction s'attachant aux plaques de gousset à remplacer. Cette colonne ne pouvait donc pas être fabriquée d'un simple profilée « W » comme l'autre colonne du système. Pour outrepasser la diagonale, cette colonne a été conçue de deux profilés W310X97, distancés d'environ 400 mm, et assemblés à une poutre de répartition de même section à chacune de leurs extrémités. Chacune de ces poutres de répartition était alors soudée sur un autre profilé W310X97 vertical de faible longueur. Pour l'installation, des joints de construction étaient prévus dans cette colonne qui entourait la diagonale existante. Ainsi les deux colonnes du système temporaire de reprise des efforts ont été conçues pour s'insérer entre les deux profilés « C » des cordes, inférieure et supérieure, et pour être boulonnées par leurs ailes aux âmes de ces cordes.

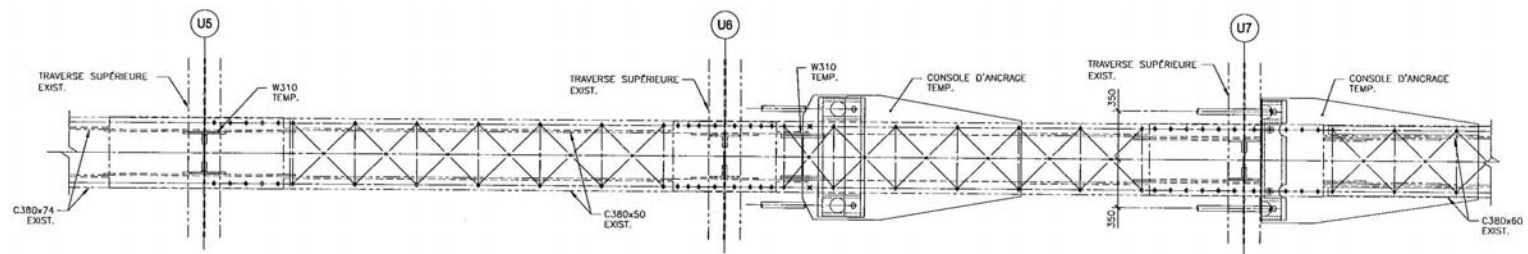
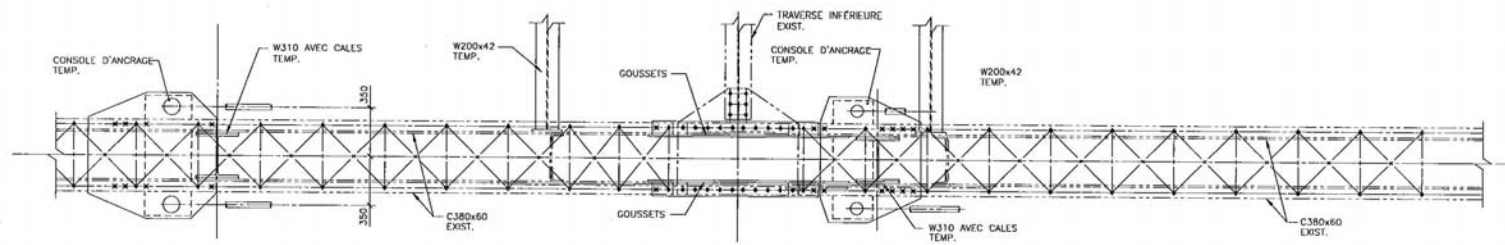
FIGURE 7

CORDE SUPÉRIEURE - PLAN
SYSTÈME TEMPORAIRE DE REPRISE DES EFFORTS

CORDE INFÉRIEURE - PLAN
SYSTÈME TEMPORAIRE DE REPRISE DES EFFORTS

Les tirants ont été composés d'un couple de barres de 32 mm de diamètre à haute résistance de type « Dywidag ». La sollicitation à l'ultime de ces barres est de l'ordre de $0,5 f_{pu}$. Pour chaque tirant, les barres ont été installées de part et d'autre des cordes en s'attachant selon un angle précis sur des consoles d'ancrage en acier. Ces dernières ont été boulonnées sur le dessus des ailes supérieures de la corde supérieure et au-dessous des ailes inférieures de la corde inférieure.

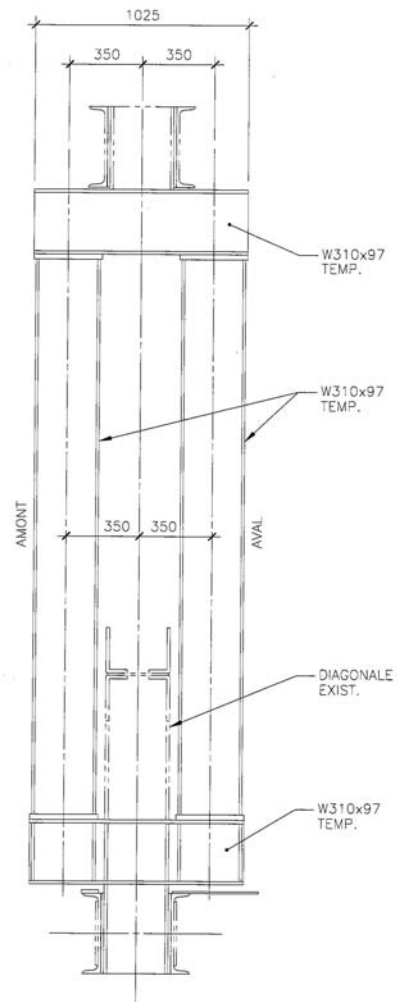
FIGURE 8

Bien que des joints de construction aient été prévus dans la colonne composée de plusieurs profilés « W », sa proximité avec l'assemblage à remplacer et la diagonale présente a causé des difficultés dans le boulonnage de la partie inférieure de la colonne avec l'âme de la corde inférieure. À cause de l'encombrement, l'intérieure de la colonne était très difficilement

COUPE COLONNE DOUBLE
SYSTÈME TEMPORAIRE DE REPRISE DES EFFORTS

accessible, ce qui compliquait l'installation des boulons. Pour faciliter cette opération, il a été convenu que, lors d'une éventuelle réutilisation du système temporaire de reprise des efforts, les écrous seraient préliminairement soudés par point sur les ailes intérieures de la colonne afin de boulonner celle-ci par l'extérieur de la corde sans avoir à soutenir les écrous.
