# **Auscultation des ouvrages hydrauliques par méthodes non destructives dans le cadre de l'évaluation de la sécurité des barrages**

François Saint-Pierre, Alain Philibert, Bernard Turcotte  
SMi inc., 740 rue Galt Ouest 2<sup>e</sup> étage, Sherbrooke, Québec, Canada J1H 1Z3

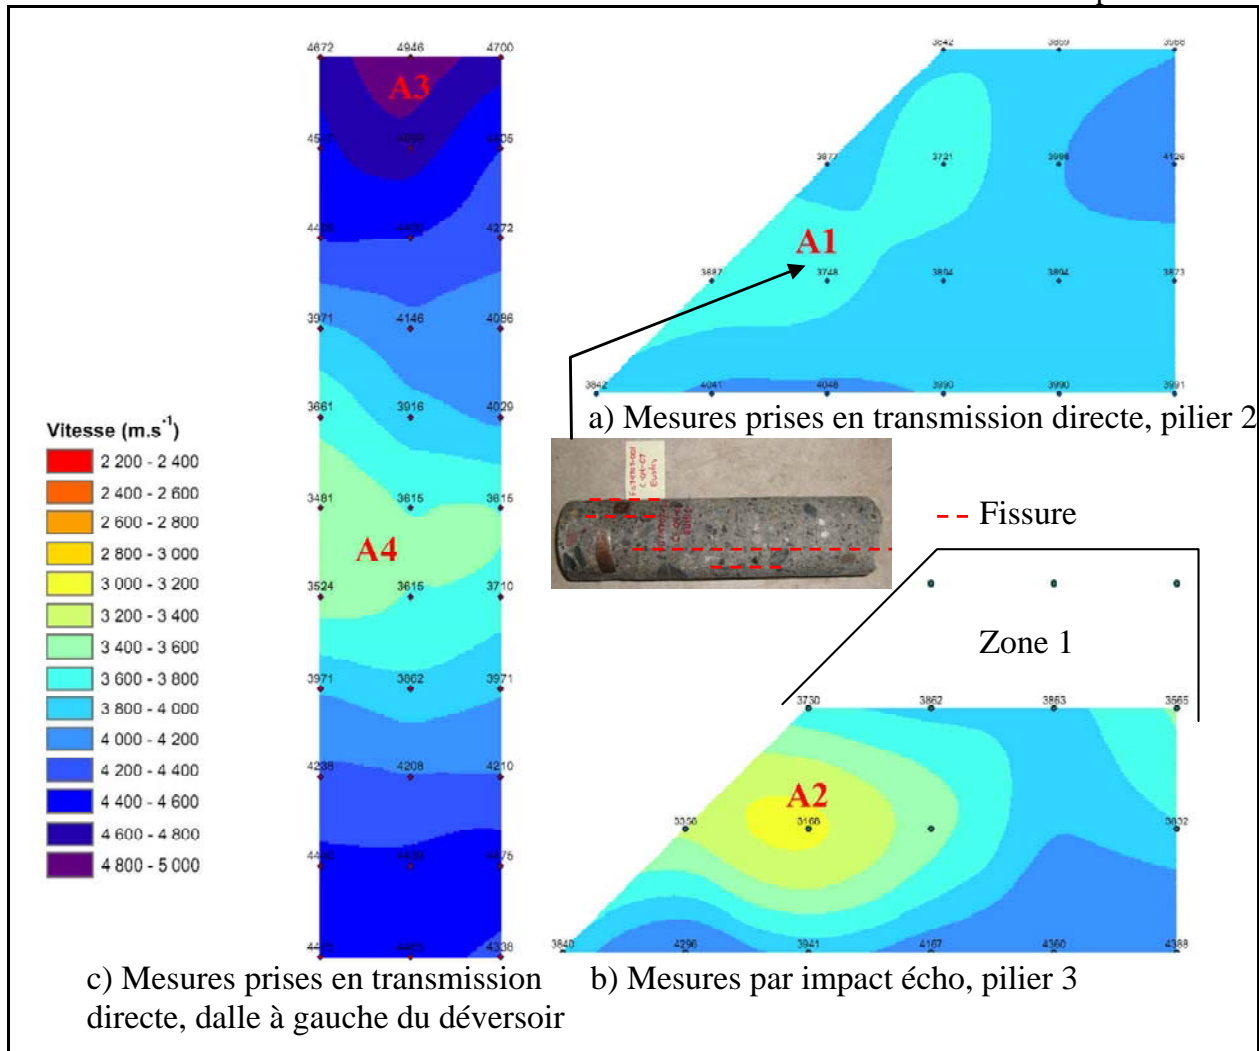
**Fig. 3 : Essai sonique sur le barrage Eustis**

Les résultats obtenus à partir des deux côtés du pilier 2 indiquent que le béton constituant cet élément est de qualité moyenne à bonne, comme le montrent les vitesses de propagation variant entre 3 700 et 4 100 m.s<sup>-1</sup>. Vers l'amont du pilier (Figure 3a anomalie A1), on observe que la vitesse de propagation est légèrement inférieure à la vitesse moyenne rencontrée dans cette partie de l'ouvrage. Un carottage effectué à cet endroit indique que le béton est fissuré horizontalement (Figure 3, photographie de la carotte de béton). Un autre carottage a été réalisé dans une zone où le béton affiche une vitesse proche de la vitesse moyenne et le béton de la carotte prélevée était en bon état.

Le pilier 3 est constitué de deux murs de 0,8 m d'épaisseur espacés de 1,4 m. L'espace entre ces deux murs est fermé en aval par une dalle de béton dont l'épaisseur n'était pas connue. Les relevés réalisés en mode impact-écho à partir de la surface du mur droit du pilier 3 sont présentés à la figure 3b. Les vitesses mesurées dans la partie supérieure de ce pilier (figure 3 zone 1) ont donné des résultats erronés, car le béton à ce niveau était beaucoup plus épais que prévu. En effet, le vide entre les deux murs constituant ce pilier a été comblé par un béton de remplissage. Les ondes se propageant dans le premier mur ne se sont pas réfléchies à l'interface entre le mur et le béton de remplissage. C'est grâce à ces observations que nous avons appris qu'il existait un béton de remplissage dans la partie supérieure du pilier (zone 1) entre les deux murs et que le contact entre le béton d'origine et le béton de remplissage est bon. Par ailleurs, les vitesses mesurées dans la partie inférieure du mur en béton varient entre 3 500 et 4 400 m.s<sup>-1</sup>, ce qui correspond à un béton de qualité variant de moyenne à bonne. Une anomalie de basses vitesses a été repérée dans la partie amont du mur (Figure 3b anomalie A2). Les essais de martelage réalisés à ce niveau nous indiquent que cette anomalie correspond à une zone de vides située près de la surface.

La nouvelle section du coursier du déversoir du barrage Eustis se compose d'un béton de bonne qualité. La figure 3c montre que les vitesses des ondes qui se sont propagées dans le béton atteignent plus de 4 400 m.s<sup>-1</sup> dans les parties supérieure et inférieure de la dalle. Cependant, vers le centre de cette partie de coursier, une anomalie de vitesse (anomalie A4) correspond à des vitesses inférieures à 3 400 m.s<sup>-1</sup>. À cet endroit, aucune fissuration ou délamination n'a été observée. Il est donc probable que cette anomalie soit le résultat d'un défaut de mise en place du béton (nids d'abeille, augmentation localisée de l'épaisseur de la dalle). Nous allons voir que, d'après les résultats du RADAR, cette anomalie serait finalement attribuable à une augmentation de l'épaisseur de la dalle. À l'inverse, dans la partie haute du coursier, une anomalie de haute vitesse est observée. On pourrait penser qu'il s'agit d'une zone où le béton est de qualité supérieure à la moyenne, mais en réalité, le profil RADAR nous indique qu'à ce niveau, l'épaisseur de la dalle est plus faible. La faible épaisseur de la dalle à cet endroit implique que les vitesses apparentes sont plus élevées.

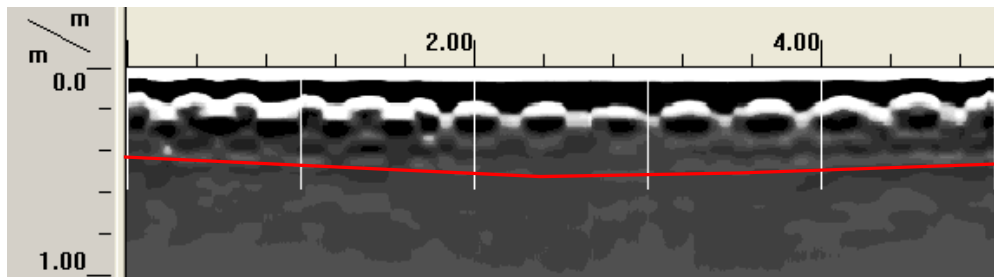
**Fig. 4 : Mesures RADAR, profil de haut en bas de la dalle du coursier du déversoir, antenne 400 MHz**

Les essais réalisés avec l'antenne 400 MHz, (Figure 4) permet d'évaluer à la fois l'augmentation de la profondeur des armatures mais également la variation de l'épaisseur de la dalle. Cette

dernière est d'environ 400 mm en haut du coursier, 500 mm vers le milieu et 450 mm en bas du coursier. Ces variations d'environ 100 mm ont aussi eu un impact sur le calcul des vitesses de propagation des ondes sonores dont nous avons discuté précédemment.

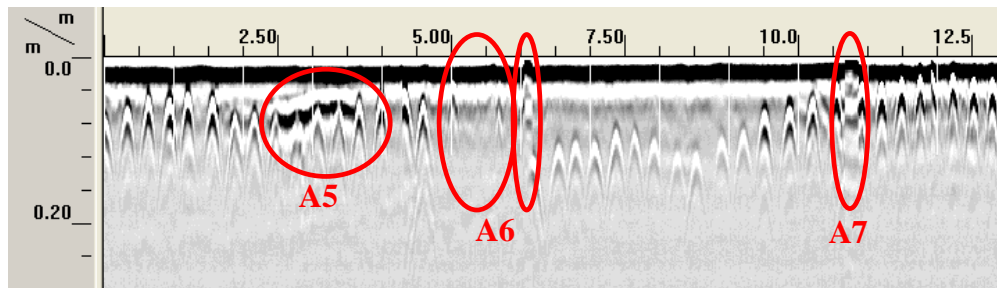
**Fig. 5 : Mesures RADAR, profil de gauche à droite du coursier du déversoir, antenne 1,5 GHz**

Le profil de la figure 5 est situé à environ 1,5 m au-dessus de la semelle du coursier. Dans ce profil, on rencontre une anomalie au niveau des armatures à environ 3 m du début du profil (anomalie A5). Cette anomalie peut être attribuée à un vide situé à l'interface entre deux coulées de béton. Entre 5 et 6 mètres, les signaux sont bruités et les anomalies (A6) correspondant à des armatures sont très peu visibles, ce qui signifie que le béton est de mauvaise qualité. À environ 6 m du début du profil, une anomalie verticale représente un mauvais contact entre un béton de réparation entourant une ancienne vanne et le béton d'origine. À gauche du coursier (vers l'anomalie A7), les armatures de l'ancienne partie sont situées à environ 100 mm de profondeur et celles de la nouvelle partie sont près de la surface (<50 mm). À 10,7 m, l'anomalie verticale observée (A7) correspond à un problème d'acquisition.

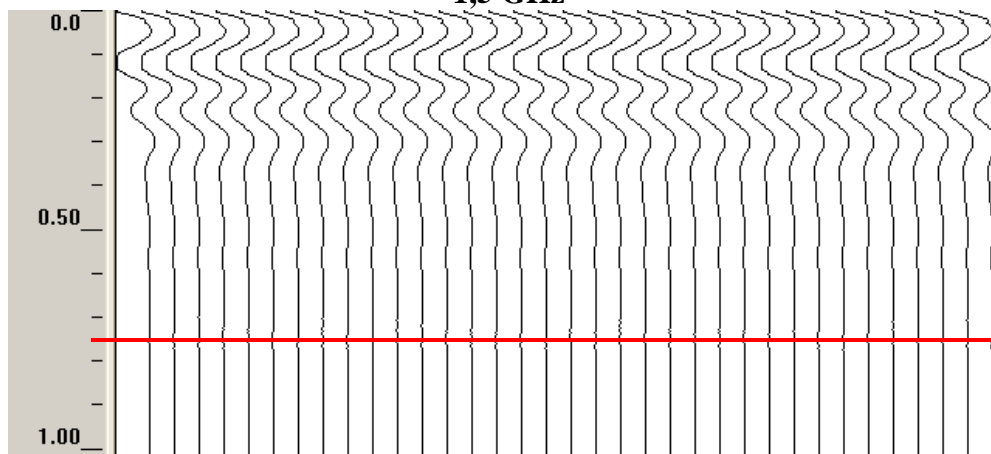
**Fig. 6 : Mesure RADAR en un point fixe, face aval du pilier 3, antenne 400 MHz,**

Le relevé illustré à la figure 6 a été réalisé sur le parement aval du pilier 3 et a consisté en la mesure de plusieurs signaux en un point fixe placé à 1,1 m du dessus de la semelle. Ces mesures, effectuées avec l'antenne 400 MHz, avaient pour objectif d'évaluer l'épaisseur de la dalle située entre les deux murs du pilier. Sur le profil, on trouve, à environ 750 mm de profondeur, une faible oscillation du signal correspondant à l'intrados de la dalle. La dalle aurait donc une épaisseur d'environ 750 mm au droit de ce point de mesure.

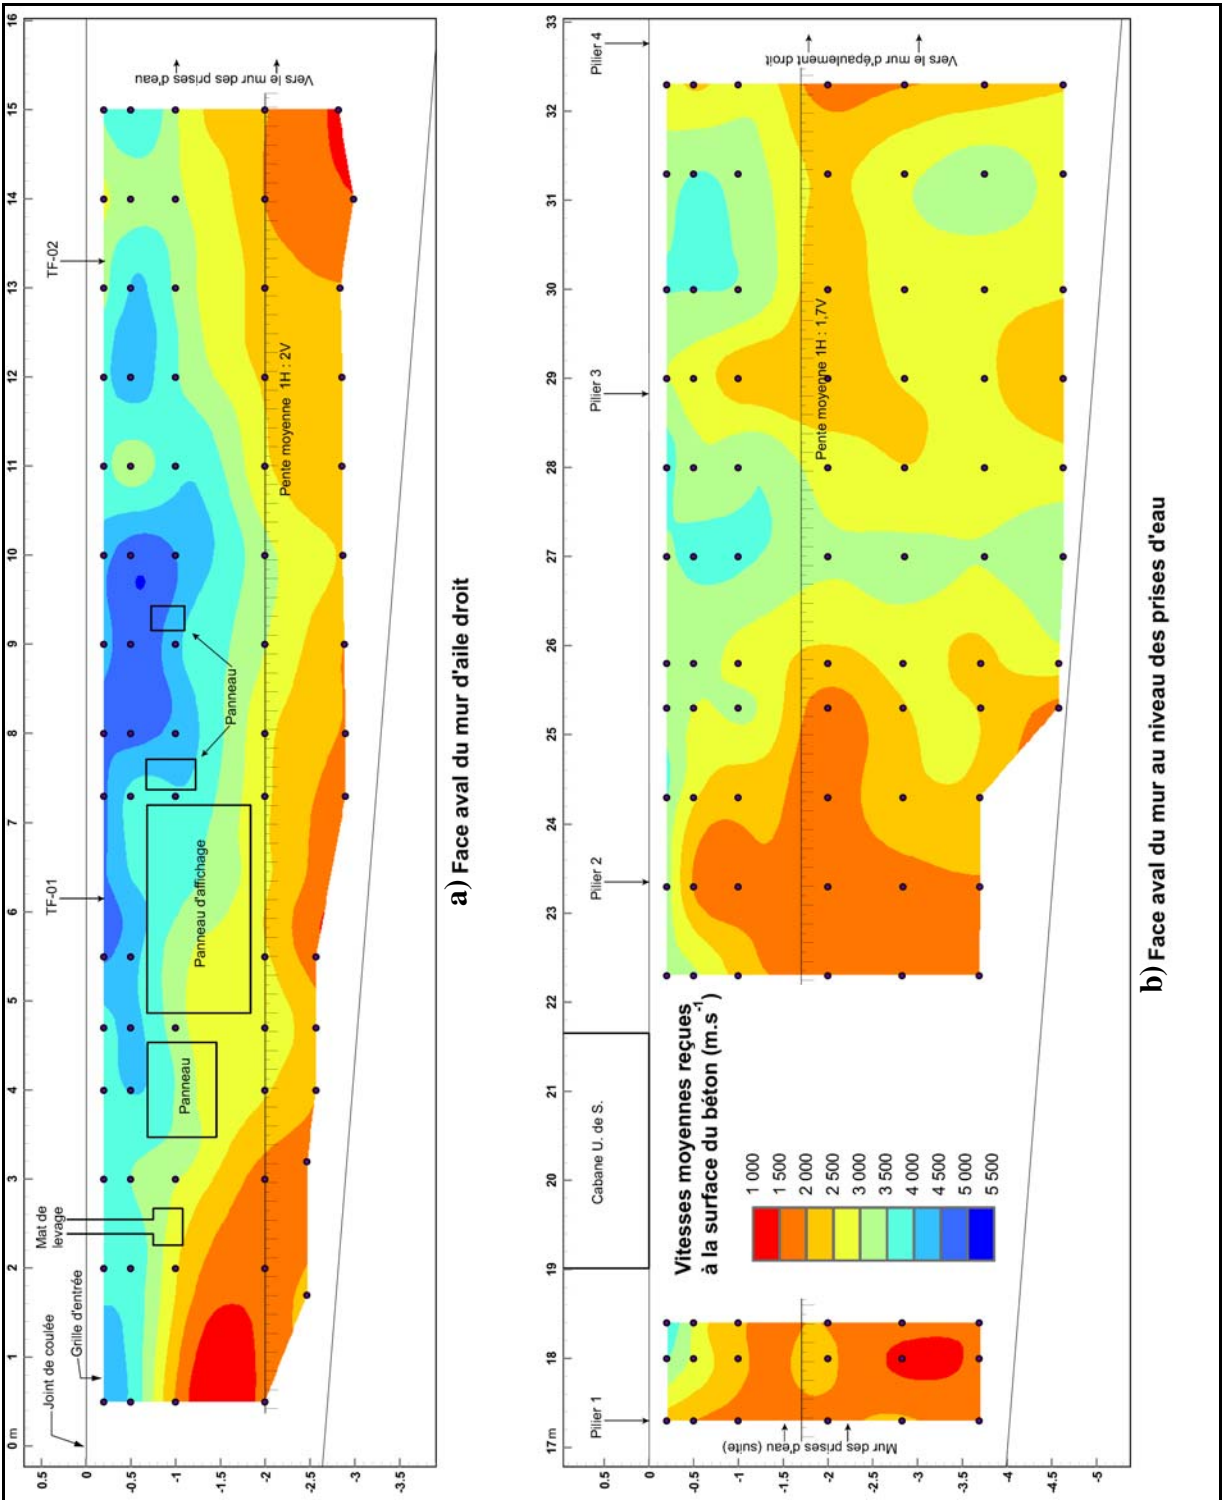
Fig. 8 : Auscultation du barrage Frontenac par méthode sonique

Les forages géotechniques verticaux ont mis en évidence la présence d'un béton maigre à la base du mur d'aile et la présence de cavités au contact entre le rocher et le béton dans la partie gauche du mur d'aile droit (Figure 8a). Les essais d'eau sous pression indiquent que les valeurs d'absorption sont légèrement plus élevées au niveau du béton maigre (environ 9 litres par minute et par mètre) que dans le béton de la partie supérieure de l'ouvrage (environ 2 litres par minute et par mètre).

Les essais soniques présentés à la figure 8 nous permettent de constater que les vitesses de propagation des ondes traversant le béton varient entre 1 000 et 5 000 m.s<sup>-1</sup>. Ces vitesses correspondent à un béton très endommagé à bon.

En regardant la répartition des anomalies de vitesse sur la face aval du mur d'aile droit (Figure 8a), nous constatons que le béton de la partie supérieure (entre 0 et 1,5 m de profondeur) est en bon état. Cette observation est confirmée par les résultats obtenus dans les forages géotechniques verticaux réalisés sur le site.

À partir de 1,5 m sous la crête du barrage et en particulier dans la partie inclinée du mur d'aile (Figure 8a), les vitesses sont basses et correspondent à un béton endommagé à très endommagé. À ce niveau, les chemins parcourus par les ondes soniques sont proches de la surface. On peut donc affirmer que du côté aval, dans la partie basse du mur qui est éclaté en surface, le béton est très endommagé sur une trentaine de centimètres.

Dans la partie gauche du mur d'aile droit (Figure 8), les anomalies de basse vitesse commencent à partir de 1 m de profondeur. C'était dans cette zone que l'on a rencontré de faibles récupérations de béton entre 3 et 4 m de profondeur et traversé une cavité entre 4 et 5 m de profondeur dans un

des forages géotechniques. Ainsi, dans la partie gauche du mur, à plus de 11 m à gauche du joint de coulée, le béton est fortement endommagé.

Au niveau des piliers 1, 2, 3 et 4, des anomalies de vitesse inférieures à  $2\ 000\ \text{m}\cdot\text{s}^{-1}$  sont rencontrées à partir de 0,5 m en dessous de la crête du barrage. À ce niveau, le chemin parcouru par les ondes soniques est pratiquement horizontal (condition idéale pour réaliser des mesures en transmission directe), ce qui laisse penser que le béton au cœur de l'ouvrage est aussi fortement endommagé. D'autre part, sur la face aval du mur au niveau des prises d'eau (Figure 8b), des anomalies de basses vitesses sont majoritairement rencontrées. Ces anomalies se concentrent généralement au niveau des piliers 1, 2, 3 et 4, tel que montré sur la figure 8b. Des sondages réalisés en 1995 nous informent que le béton de surface est composé d'un béton projeté d'une dizaine de centimètres d'épaisseur et d'un béton de correction par endroits et qu'il y a une mauvaise adhésion entre le béton projeté et le béton sous-jacent. Les anomalies de basses vitesses situées en bas du mur, au niveau des prises d'eau, sont donc attribuables au béton fortement endommagé dans la partie supérieure et au béton de surface présentant une mauvaise cohésion avec le béton d'origine.
