# CONTRÔLE NONDESTRUCTIF DE LA QUALITÉ DU BÉTON ET DE L'ÉTAT DES ANCRAGES DE L'ÉVACUATEUR PRINCIPAL DU BARRAGE RAPIDE-DES-ÎLES

J. Rhazi, S. Kodjo, G. Ballivy

Chaire Industrielle du CRSNG sur l'auscultation des structures de béton

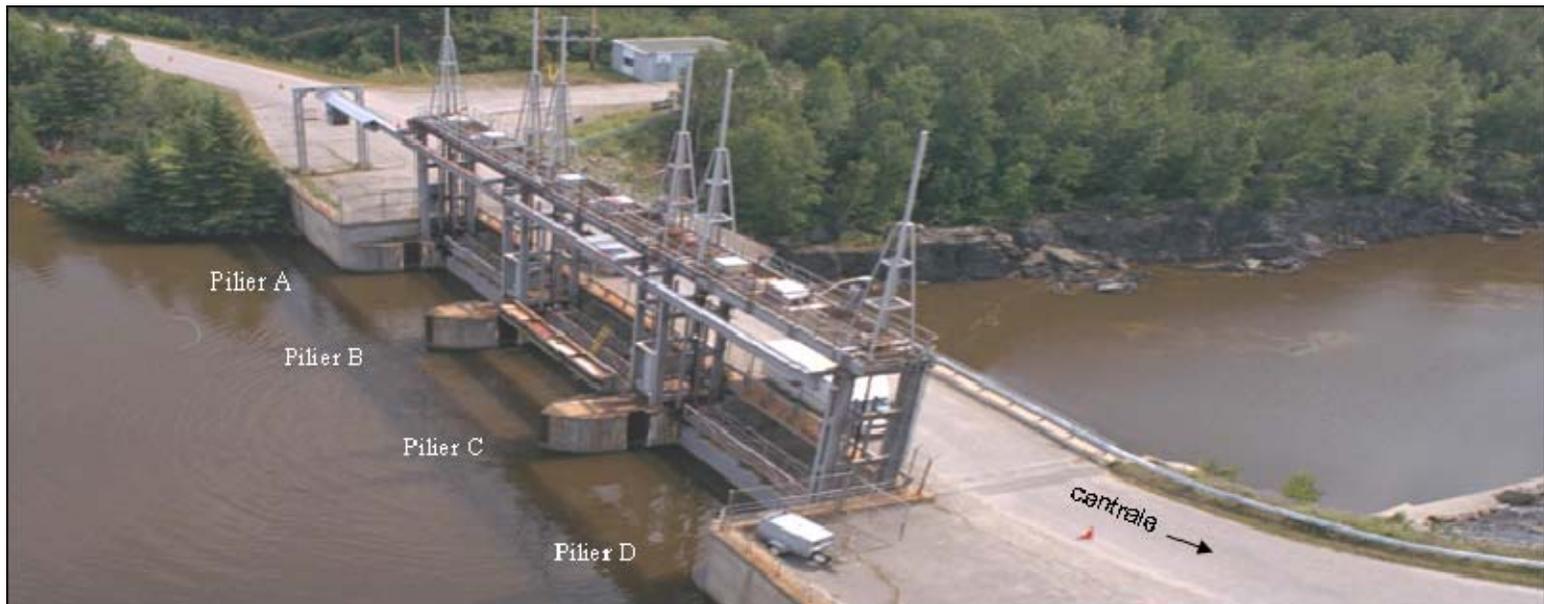
Le béton des piliers de l'évacuateur principal comporte plusieurs fissures vraisemblablement causées par la réaction alcalis-granulats. Ces fissures plus ou moins importantes pourraient affaiblir la capacité structurale de ces ancrages. Les ingénieurs en charge de cette structure ont souhaité avoir des informations sur la qualité du béton des piliers ainsi que sur l'état des ancrages.

Figure 1: Vues générales de (a) l'évacuateur et (b) des piliers

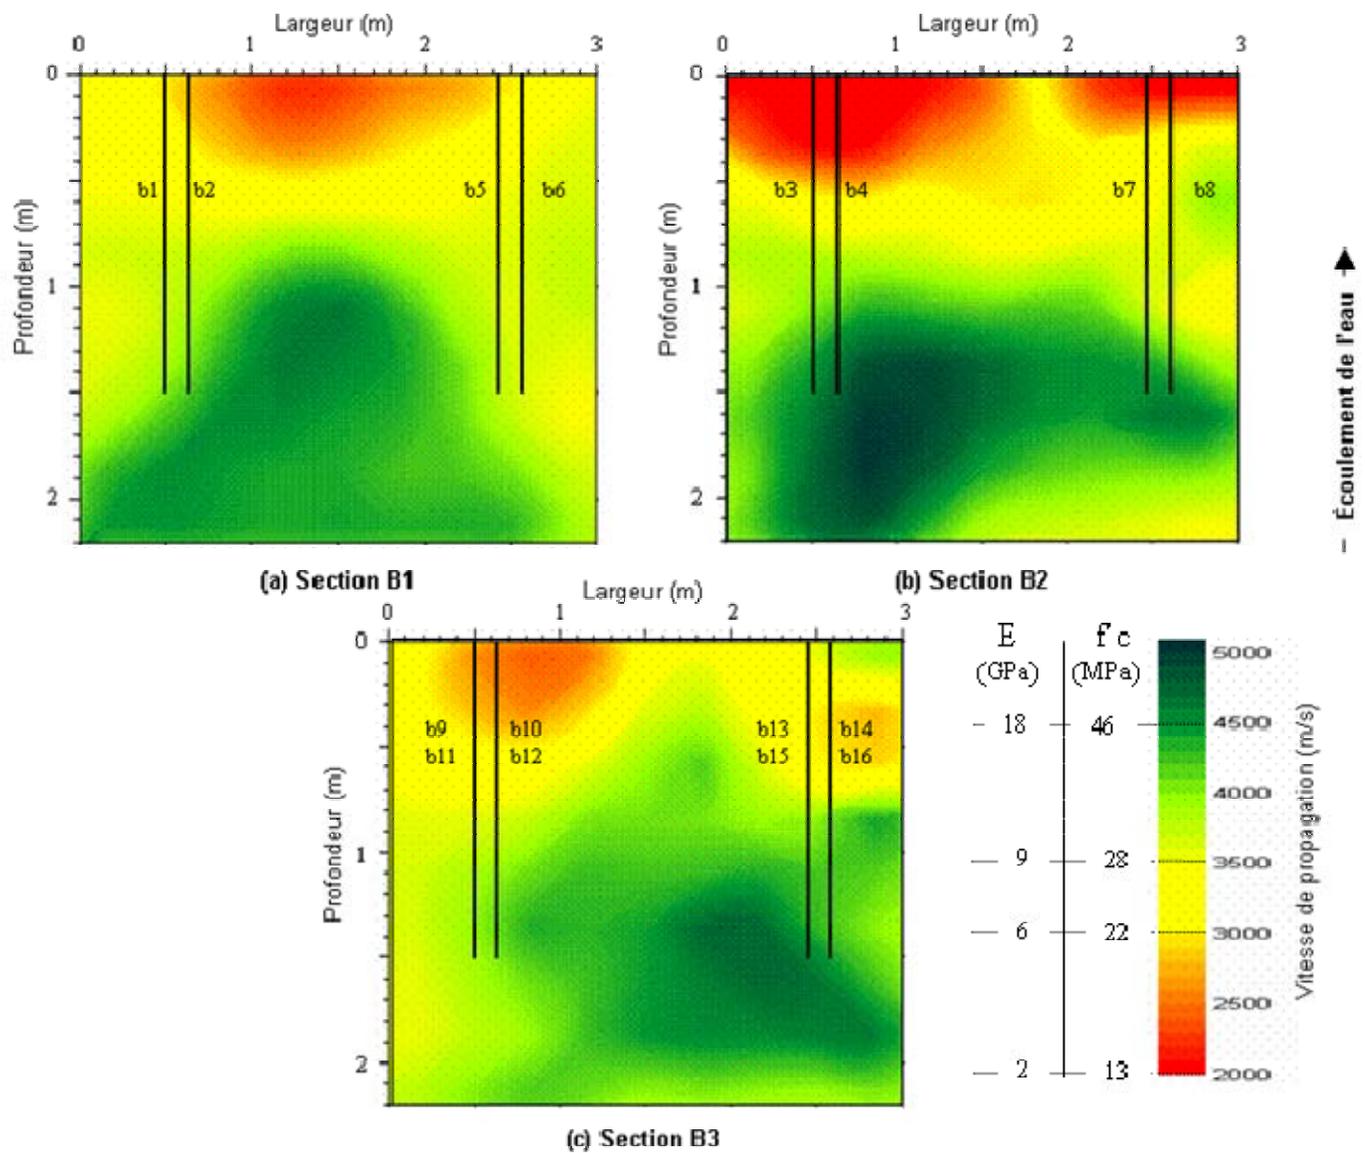
Les résultats tomographiques relatifs aux sections 1, 2 et 3 (fig. 2) du piliers B sont donnés à la figure 4 . Ces figures donnent la variation de la vitesse de propagation des ondes acoustiques au sein de ces sections de béton selon une échelle de vitesse variant entre 2000 m/s et 5000 m/s. Différentes couleurs sont associées à différents intervalles de la vitesse :

Figure 4 : Résultats tomographiques obtenus sur le pilier B

Plusieurs informations peuvent être extraites des résultats tomographiques présentés à la figure 4. En premier lieu, le calcul de la vitesse moyenne par section permet de comparer entre eux les bétons de ces sections. La vitesse moyenne varie entre 3523 m/s (section B2) à 3729s (section B3). La résistance varie donc entre 28,5 Pa 32 MPa. Le module varie entre 9.5 GPa et 11 GPa.

De façon générale, les résultats montrent aussi que la qualité du béton est plutôt pauvre pour les 50 premiers centimètres à partir de la surface. Elle est moyenne entre 50 cm et 1 m et est bonne à partir de 1 m. La qualité du béton augmente donc en fonction de la profondeur. Ceci est aussi mis en évidence à la figure 5 pour les différentes sections auscultées. Cette figure montre que la vitesse se stabilise à partir de la profondeur d'environ 1,5 m. Entre 1,5 m et 2.2 m, la vitesse moyenne globale est de l'ordre de 4114 m/s (résistance ~ 38 MPa et module ~14 GPa). Cette vitesse est très voisine de la vitesse de propagation mesurée dans deux zones de béton situées au pied du pilier B et prises comme zones de bonne qualité.

Les fissures dans le béton ont un effet sur la rigidité du béton, et les résultats tomographiques ont permis de déterminer la variation spatiale de cette rigidité au sein des sections de béton auscultées. Il a été constaté que la zone de béton autour des ancrages B3-B4 apparaît être la plus faible, alors que la zone autour des ancrages B13-B14-B15-B16 est la plus saine.

Les corrélations données ici entre la vitesse des ondes acoustiques et les propriétés mécaniques ont été obtenues à partir d'essais mécaniques sur des carottes prélevées dans la peau du béton d'un des deux piliers. Il serait pertinent de réaliser un ou deux forages dans l'un des piliers sur une profondeur de 3 m de manière à valider ces corrélations pour tout le béton des piliers.

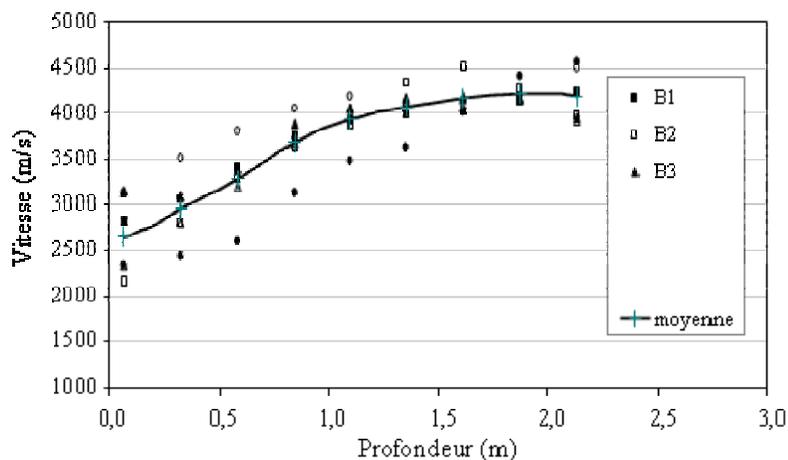
Figure 5 : Variation de la vitesse dans les sections auscultées en fonction de la profondeur

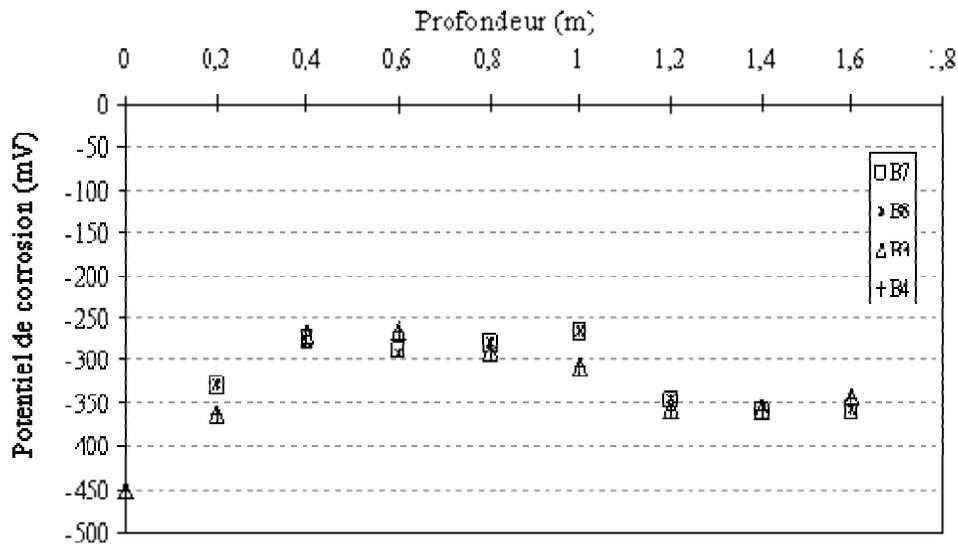
Les résultats des essais de potentiel de corrosion sont donnés à la figure 6 pour les ancrages ordinaires du pilier B (ancrages B3, B4, B7 et B8). Les résultats sont interprétés selon les recommandations de la norme ASTM C876 données dans le tableau ci-dessous.

Les résultats de la figure 6 indiquent que les valeurs de potentiel mesurées se situent entre -200 mV et -350 mV. La corrosion de ces ancrages (recouvrement entre 38 cm et 52 cm) est donc initiée mais n'a pas encore atteint un stage avancé qui pourrait mettre en péril l'adhérence entre ces ancrages et le béton. Ces valeurs sont acceptables pour des ancrages mis en place depuis près de 40 ans. Elles correspondent à ce que l'on observe généralement après un tel délai de service.

Figure 6: Résultats des mesures du potentiel de corrosion sur les ancrages

Les mesures électrochimiques réalisées sur les ancrages ordinaires n'ont révélé aucune activité de corrosion significative au niveau de ces ancrages. Les mesures étaient stables ce qui, a priori, reflète un bon contact électrique entre les ancrages et le béton. En l'absence de corrosion, on peut donc considérer que la qualité de contact est demeurée la même depuis la mise en place de ces ancrages.
