Renforcement en cisaillement des ponts de type dalle épaisse

Bernard Pilon, ing. M.Sc.

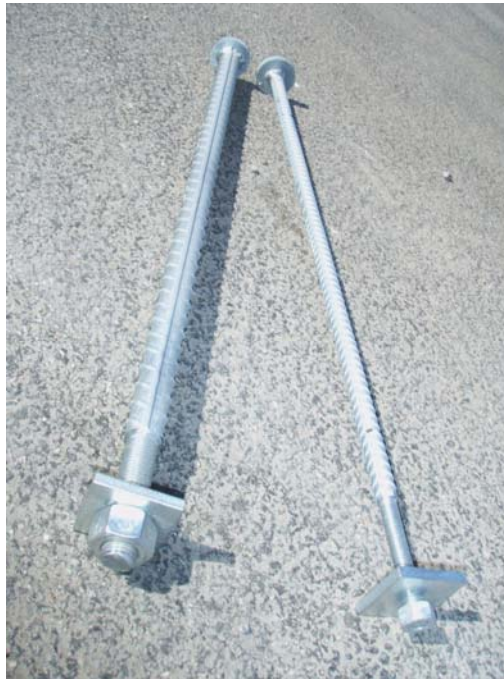
Figure 2 – Ancrages de renfort

Comme la résistance en cisaillement des structures de type dalle épaisse sans étriers est totalement dépendante de la qualité du béton, l'évaluation de la capacité portante des structures avec les valeurs de résistance tirées des carottages s'est révélée insuffisante. Deux zones de faiblesse, de part et d'autre des piles, ont ainsi été identifiées.

Suite à quelques analyses et scénarios, le renforcement par ajout de barres forées et ancrées au béton s'est très vite imposé. Utilisant les espacements minimaux d'armatures stipulés dans les codes des ponts, un patron de mise en place des ancrages est conçu. Afin d'assurer une participation des ancrages à la résistance, des ancrages forés de part et d'autre des dalles de béton, avec plaques et boulons vissés aux extrémités des tiges métalliques, sont employés. La mise en place des ancrages est complétée par une injection de résine époxydique dans l'espace annulaire compris entre la barre d'ancrage et le trou foré dans le béton. La figure 2 présente les ancrages utilisés.

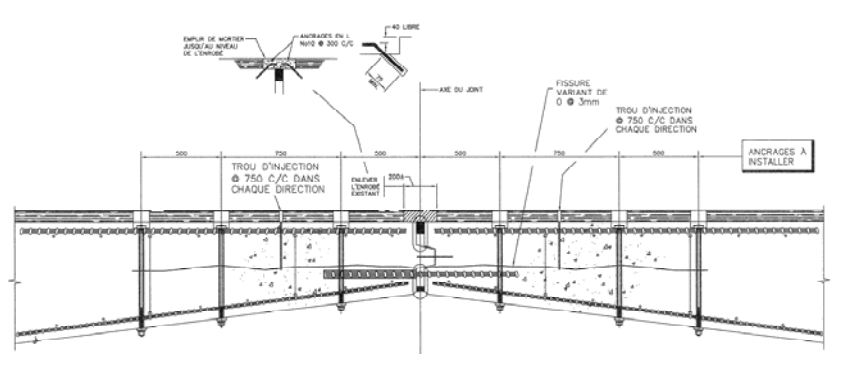
Figure 5 – Travaux d'ancrage des porte-à-faux au pont Sud

Un phénomène inquiétant est par contre ressorti à l'analyse des carottes. Un plan de fissuration interne de grande importance s'était développé dans les extrémités en porte-à-faux des structures Sud, au voisinage du joint de tablier central de ces deux porte-à-faux aboutés. Ce plan de fissuration, qui s'étirait sur toute la largeur de la structure et qui pénétrait de presque 2 mètres à l'intérieur des porte-à-faux, menaçait directement l'intégrité du pont Sud. Une réaction rapide était donc nécessaire.

Comme l'installation d'étais sous la portion endommagée était impossible en raison de la présence de la voie ferrée directement au-dessous, la décision fut prise de procéder à l'injection et au renforcement de la fissure et ce, dans les plus brefs délais. Des travaux ont par conséquent été entrepris à cette fin dès la fin du mois de novembre 2007. La figure 5 illustre les travaux proposés.

Une première étape de travaux consistait à injecter le plan de fissuration de manière à stabiliser ce dernier. Un produit d'injection à base de méthylmétacrylate, pouvant polymériser par temps froid, a été employé à cette fin.

Pour le renforcement au moyen de tiges, peu de modifications ont été apportées à la technique employée précédemment au pont du boulevard Labelle, sauf en ce qui concerne le type d'ancrages et la technique d'injection, modifications rendues nécessaires par des conditions particulières au chantier du pont de l'autoroute Robert-Bourassa. Ainsi, au lieu d'employer des barres d'armatures filetées, des tiges filetées conformes à la norme ASTM A193 de nuance B7 ont plutôt été utilisées. Ces tiges, filetées sur toute leur longueur, ont l'avantage d'être plus résistantes et ajustables plus facilement en longueur. Or, cet ajustement était nécessaire étant donné l'épaisseur variable des dalles en porte-à-faux à renforcer. La technique d'injection a quant à elle été modifiée à cause de la présence du chemin de fer sous les ancres. Le trafic ferroviaire ne pouvant être interrompu, le plus de travaux possibles devaient être réalisés à partir du dessus de la dalle. L'injection du coulis du bas de l'ancrage vers le haut à partir du dessus de la dalle a donc été spécifiée.
