Réfection du pont Monseigneur-Langlois

Christian Mercier, ing.

Direction des structures

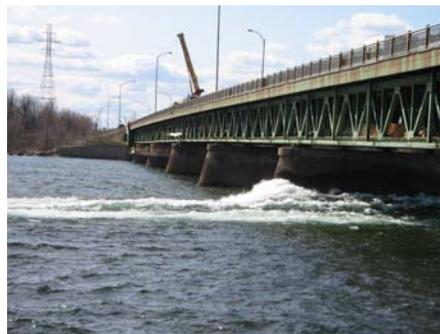
Photo 1 : Vue amont du Pont Monseigneur-Langlois n°1 avant les travaux

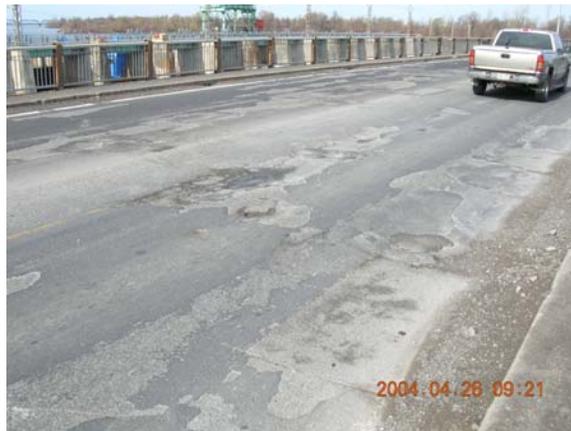
Le pont n° 1, construit en 1953, offre un comportement satisfaisant et une capacité portante adéquate. Toutefois, le béton des culées présente des défauts de matériaux importants et la dalle est dans un état de dégradation très avancé. En effet, la grande perméabilité de cette dalle requiert des interventions récurrentes par les équipes d'entretien du Centre de services du Ministère, qui doivent intervenir à une fréquence de trois (3) fois par semaine durant la saison hivernale. Les infiltrations d'eau endommagent la charpente métallique au niveau des appuis où on retrouve des joints de dalle. Le béton des piles est en bonne condition.

Photo 2 : Mauvais état de la dalle et de la surface de roulement du pont Monseigneur-Langlois avant les travaux

Le projet consiste à remplacer les culées creuses par des culées conventionnelles, à élargir le fût des piles pour permettre l'installation d'une nouvelle poutre d'acier de part et d'autre de la charpente métallique existante et de remplacer la dalle existante par une dalle de 21,7 m de largeur permettant l'aménagement de quatre (4) voies de circulation.

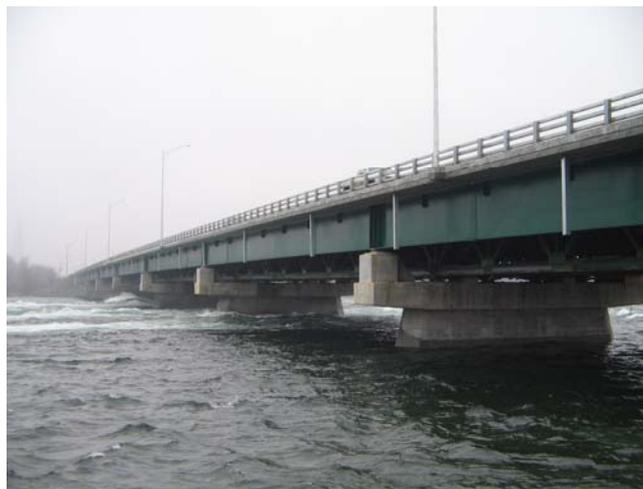
Photo 3 : Vue amont du pont Monseigneur-Langlois après les travaux

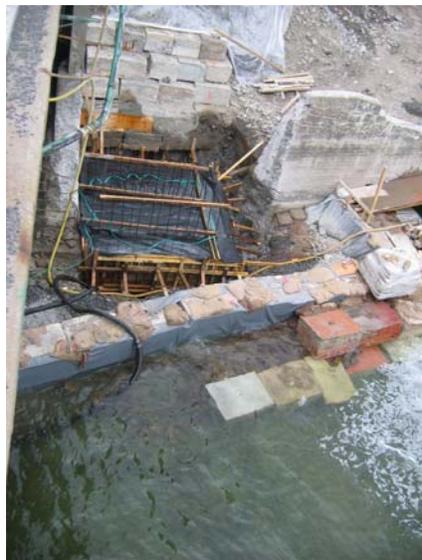
Photo 4 : Batardeau pour l'élargissement d'une culée

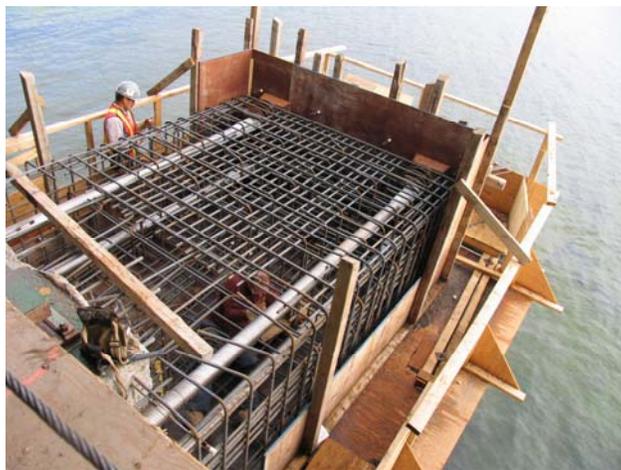
Photo 9 : Aciers d'armature et de précontrainte aux extrémités des nouveaux chevêtres

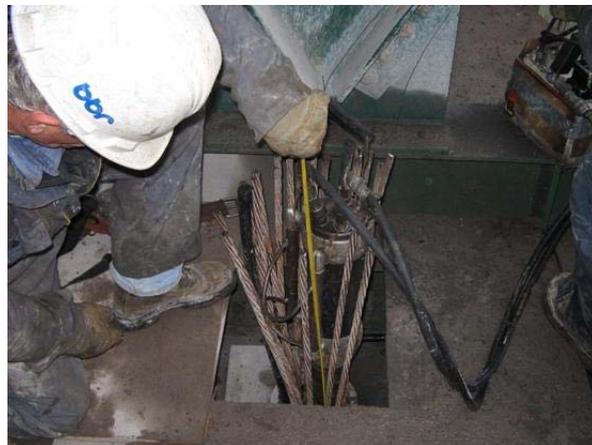
Photo 10 : Armature de précontrainte des ancrages au roc

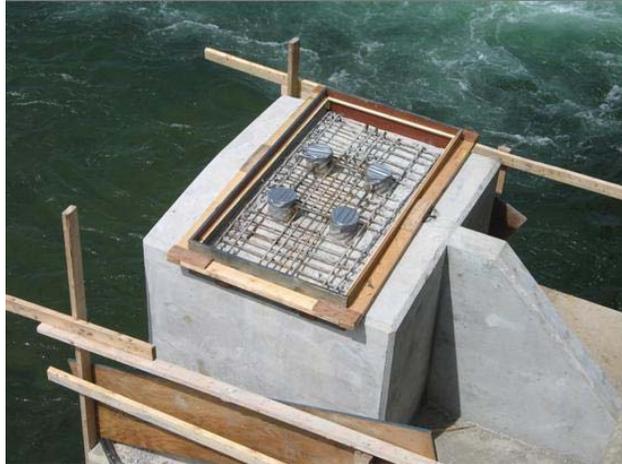
Photo 11 : Socle d'appui des nouvelles poutres

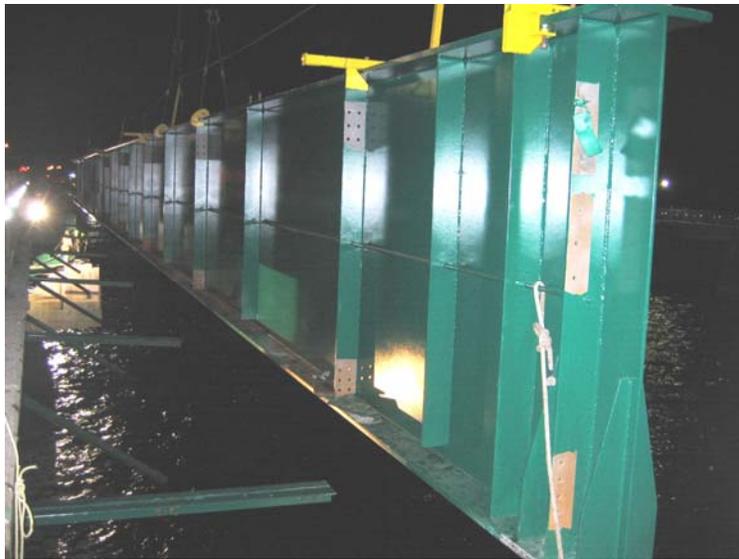
Photo 12 : Mise en place de nouvelles poutres

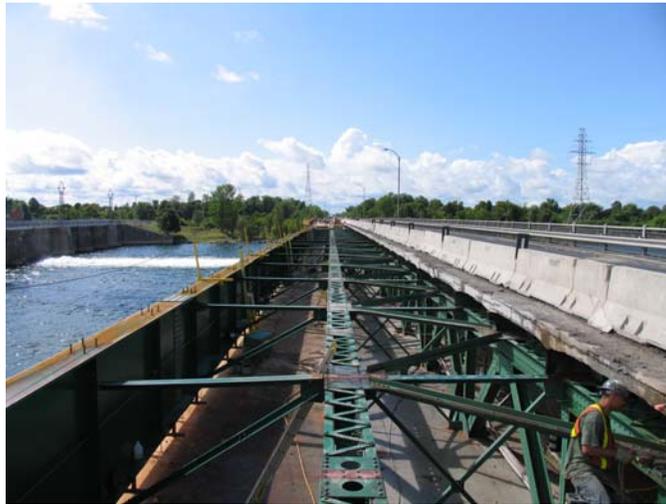
Photo 13 : Première phase des travaux de remplacement de dalle

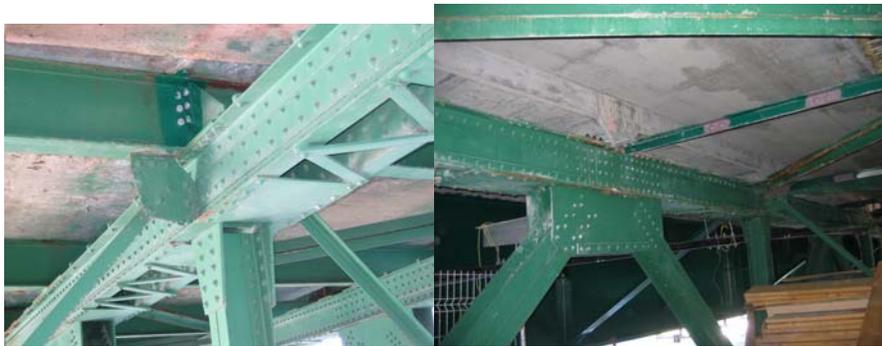
Avant : dalle sur entretoises en acier

Après : dalle sur poutrelles en béton

Photo 14 : Dessous de dalle

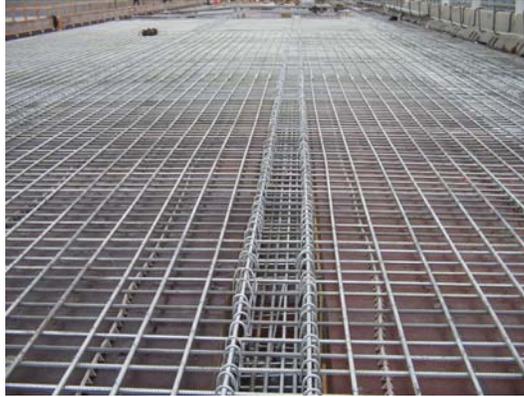
Photo 15 : Acier d'armature de la dalle et des poutrelles

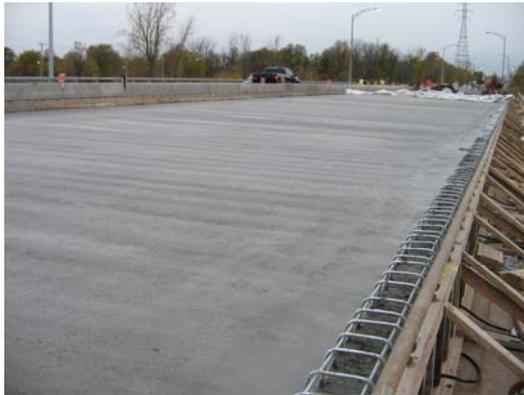
Photo 16 : Dalle et chasse-roue de la dernière phase des travaux

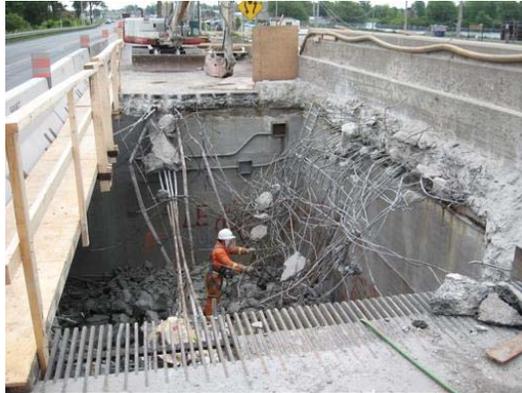
Photo 17 : Modification des culées creuses

Les culées existantes évidées ont été modifiées et élargies selon les standards du MTQ. Les dalles structurales ont été démolies et une dalle d'approche sur remblai a été construite. Afin de palier aux nouvelles poussées des terres derrière le mur de front des culées et transmises aux semelles existantes, deux (2) solutions ont été adoptées. L'ajout d'ancrage au roc à travers une section du mur existant et de la semelle existante et la mise en place de remblai en pneus déchiquetés diminuant de près de 50 % les poussées des terres.

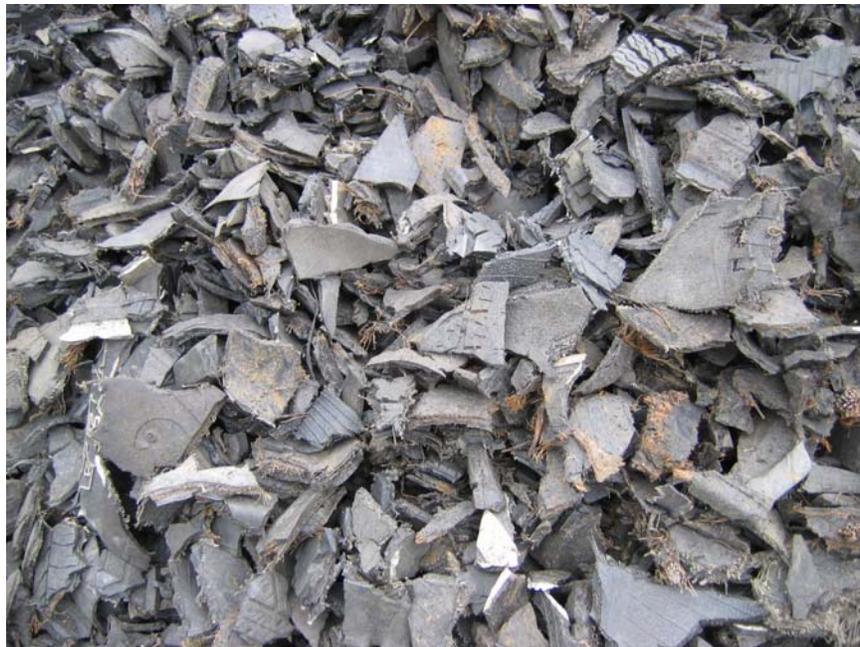
Photo 18 : Remblai de pneus déchiquetés

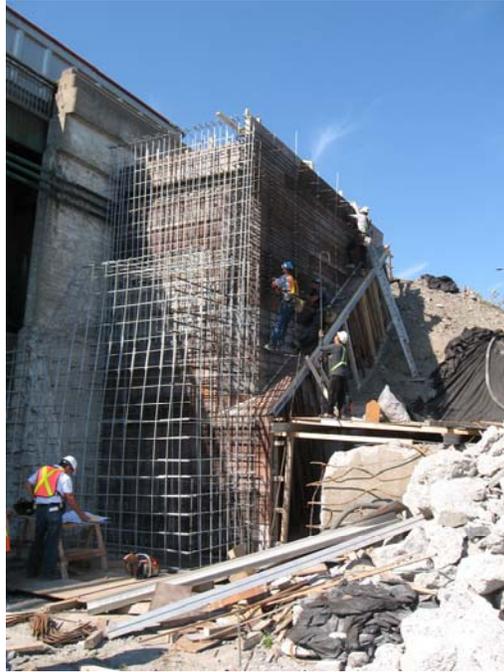
Photo 19 : Acier d'armature de l'élargissement de culée
