Rapport final - inspections après les travaux  
Ponts de la rue Halpern et de l'autoroute Chomedey (A-13)

## CHEMISAGE DE POUTRES EN BÉTON PRÉCONTRAINT AU MOYEN DE MATÉRIAUX COMPOSITES

Marc Demers, M.Sc.A., ing.  
Pierre Labossière, Ph.D., ing.

12 janvier 2010  
Projet 10-101-301

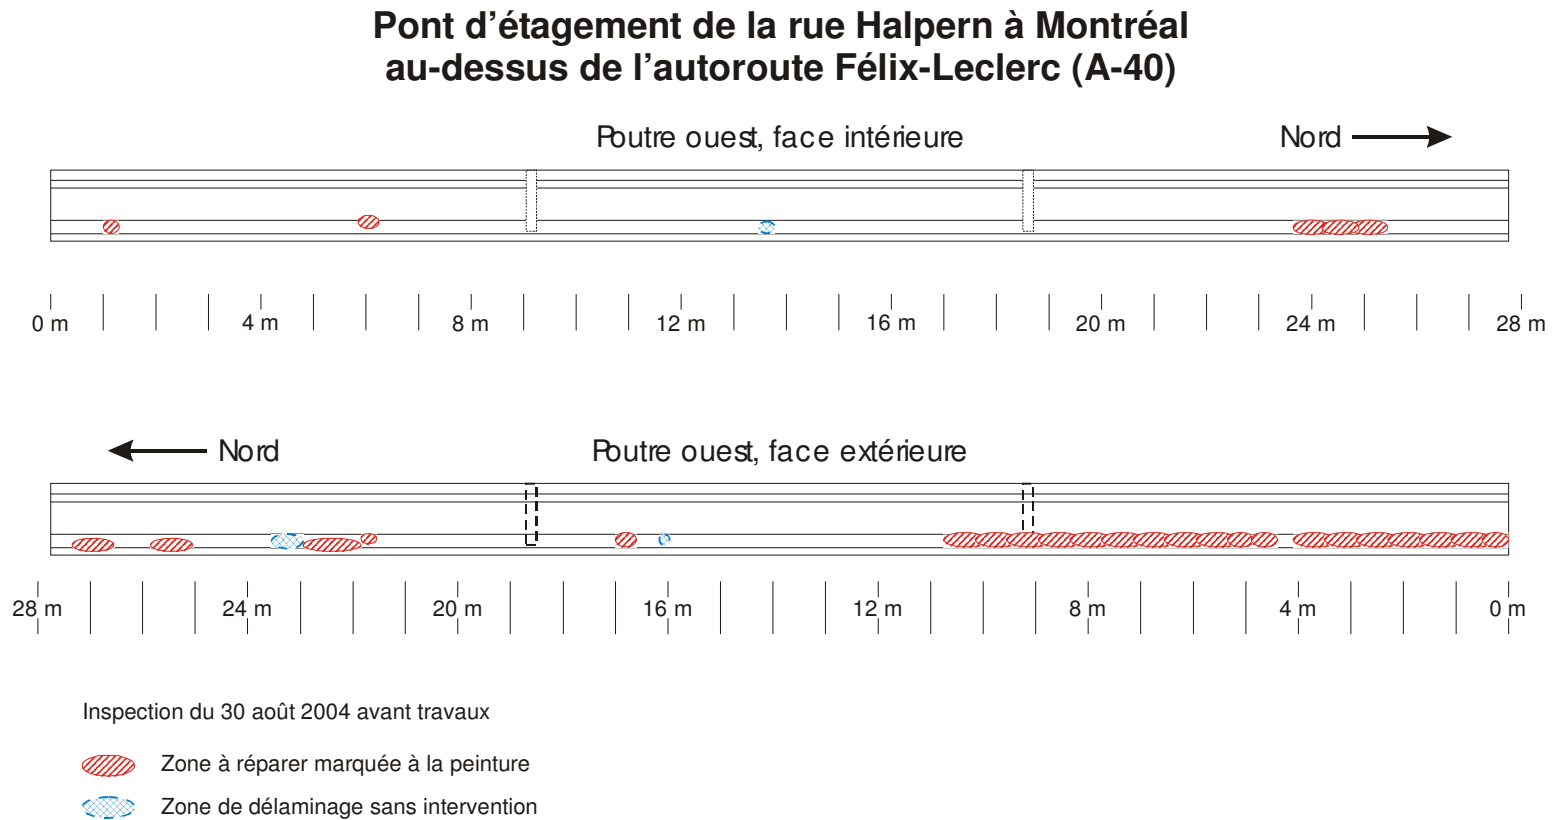
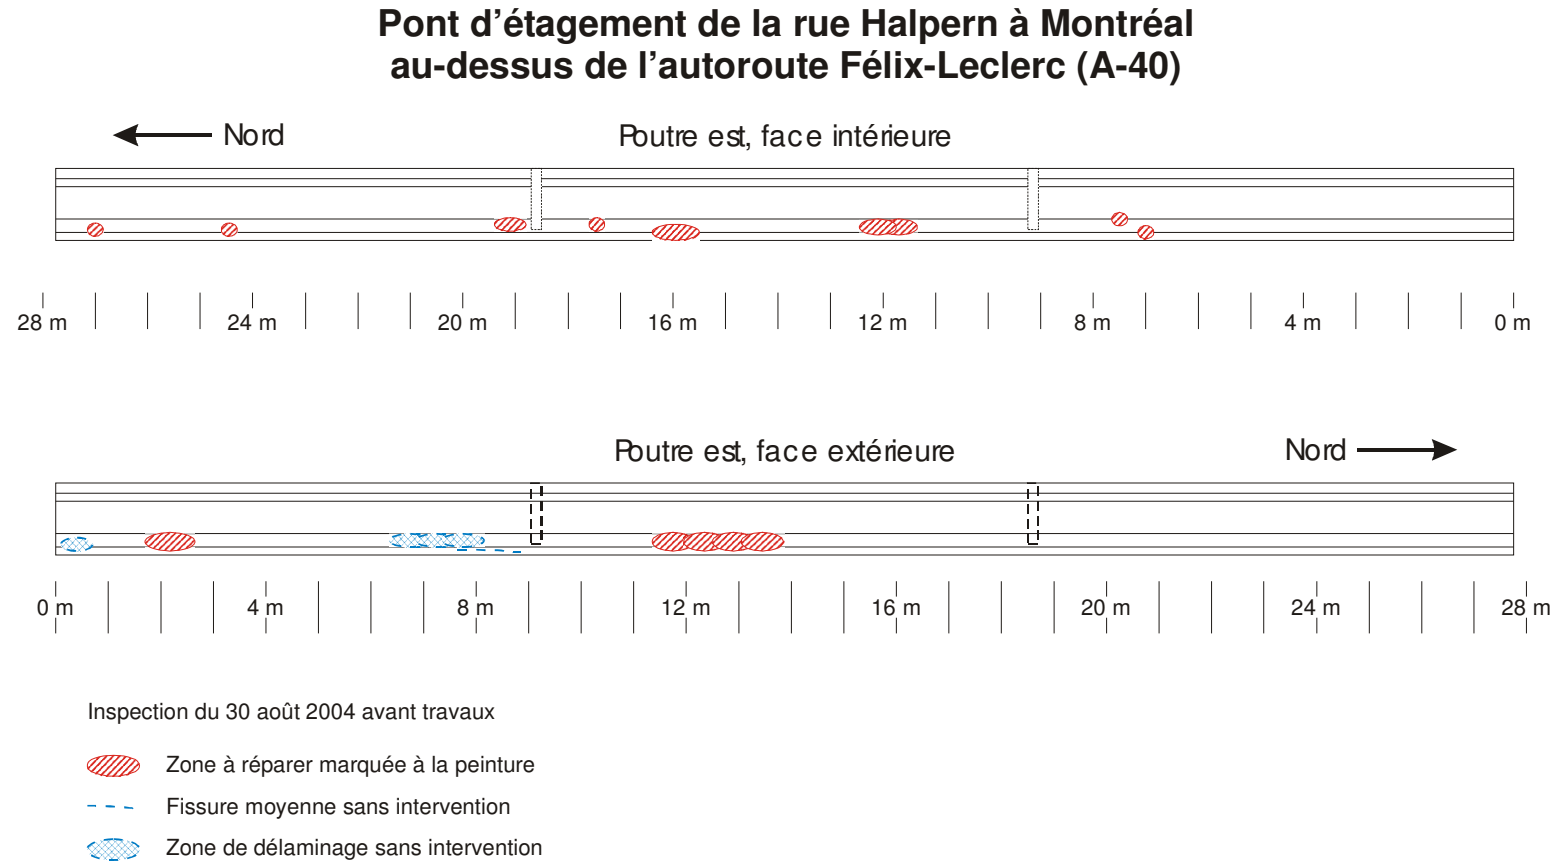
Les figures 5 et 6 présentent l'état du béton au 30 août 2004, notamment l'emplacement des réparations demandées, pour le pont d'étagement de la rue Halpern. Les dommages au béton sont principalement concentrés sur les parties inclinées des semelles inférieures à cause du manque de recouvrement sur les étriers en acier. Il faut noter que le dessous des semelles inférieures, généralement en bon état, n'est pas représenté sur ces figures mais que certaines imperfections sont visibles sur les photographies. De plus, cinq zones de délaminages mineures et une fissure moyenne non réparées sont signalées sur ces figures. Le mortier préparé SikaTop® 123 Plus a été utilisé pour effectuer ces réparations superficielles (épaisseur < 30 mm) le 31 août 2004.

Figure 5 : Relevé des dommages du béton de la poutre ouest du pont d'étagement de la rue Halpern

Figure 6 : Relevé des dommages du béton de la poutre est du pont d'étagement de la rue Halpern

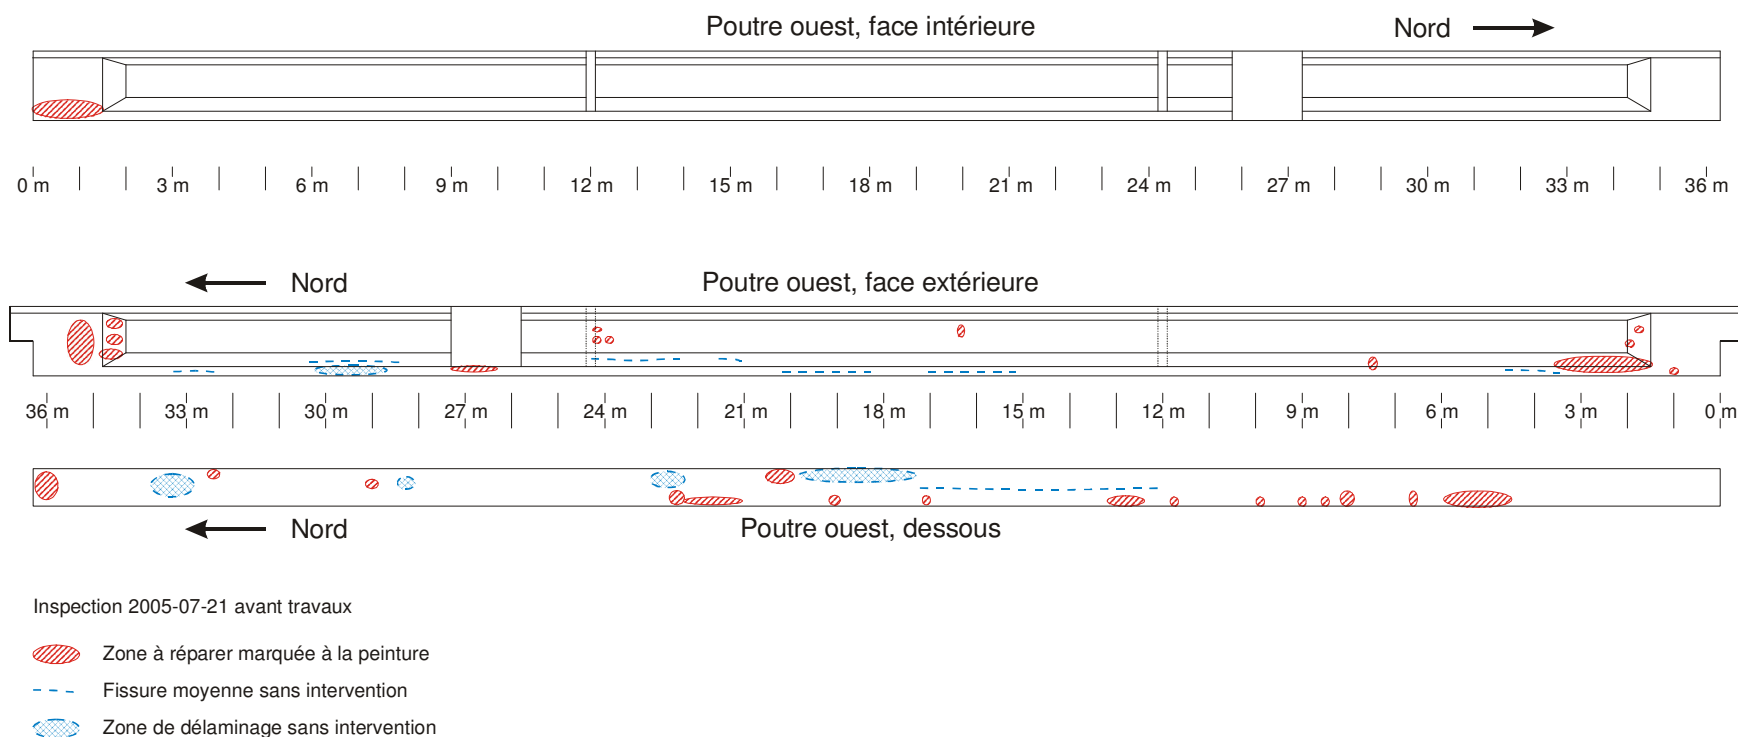
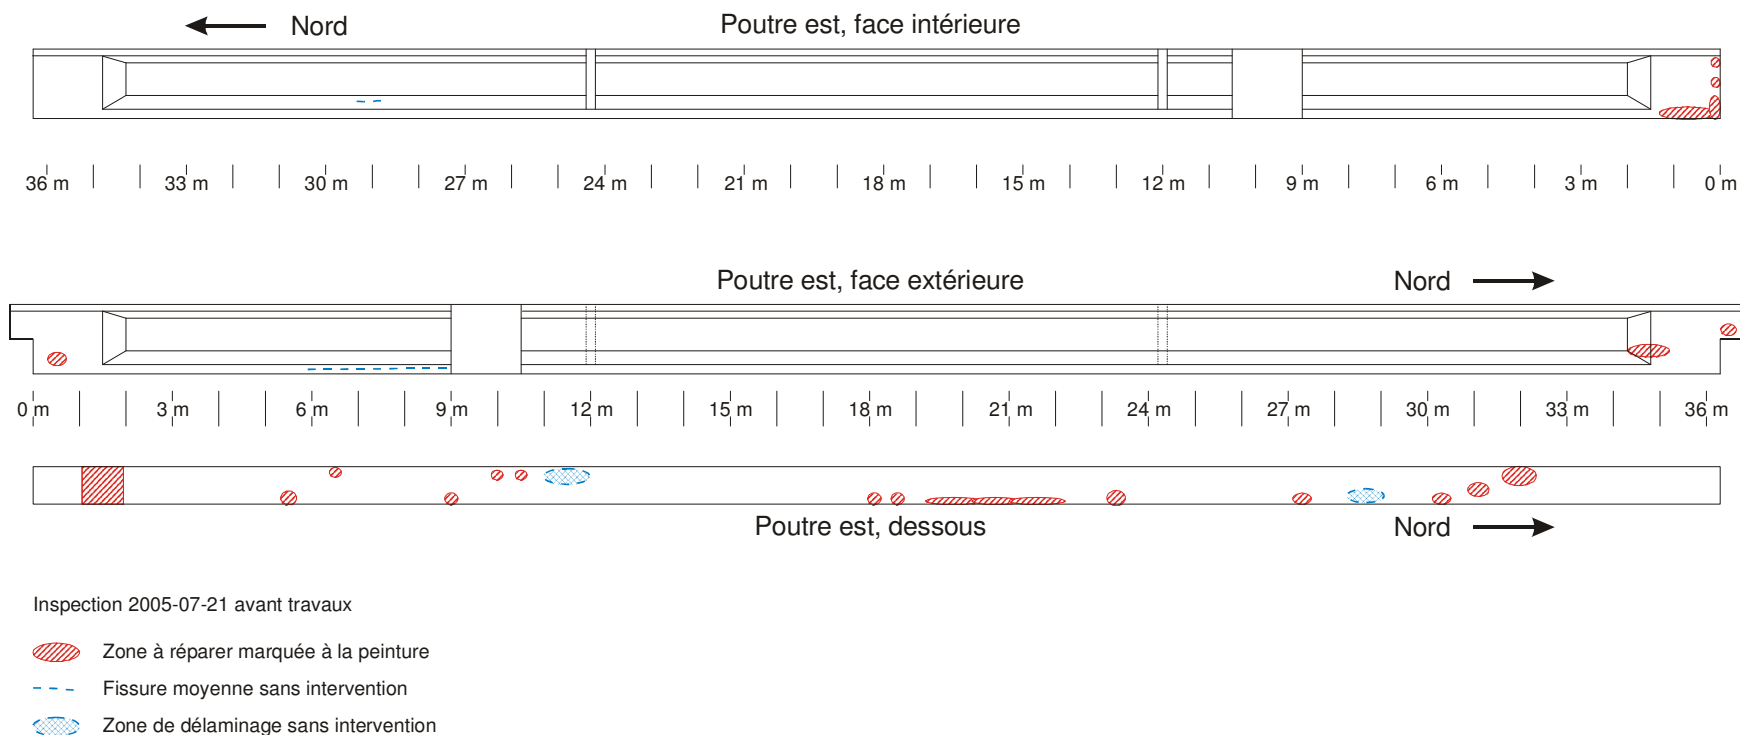
Les figures 7 et 8 présentent l'état du béton au 21 juillet 2005, notamment l'emplacement approximatif des réparations demandées, pour le pont d'étagement de l'autoroute Chomedey (A-13). Les dommages au béton sont majoritairement situés sous les semelles inférieures à cause du manque de recouvrement sur les étriers en acier. De plus, sept zones de délaminage mineures et dix fissures moyennes non réparées sont signalées sur ces figures. Il faut noter que le périmètre des zones à réparer n'a pas été délimité par un trait de scie. En octobre 2005, le mortier Structuroc V a été utilisé pour effectuer les réparations du béton puis, une mince couche (~ 5 mm) du même mortier a été appliquée sur toute les surfaces à chemiser de PRFV pour combler les nombreux petits trous. Suite à l'interruption des travaux durant l'hiver, quelques retouches et une nouvelle préparation au jet d'abrasif ont été effectuées en juin 2006. Des

fissures moyennes étaient visibles lors des travaux de juin 2006, dont plusieurs qui n'avaient pas été injectées intentionnellement à l'automne précédent, et elles n'ont pas été réparées.

Figure 7 : Relevé des dommages du béton de la poutre ouest du pont d'étagement de l'autoroute Chomedey (A-13)

Figure 8 : Relevé des dommages du béton de la poutre est du pont d'étagement de l'autoroute Chomedey (A-13)

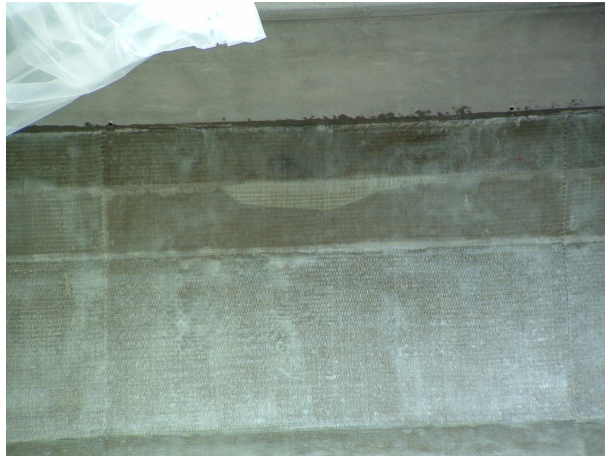
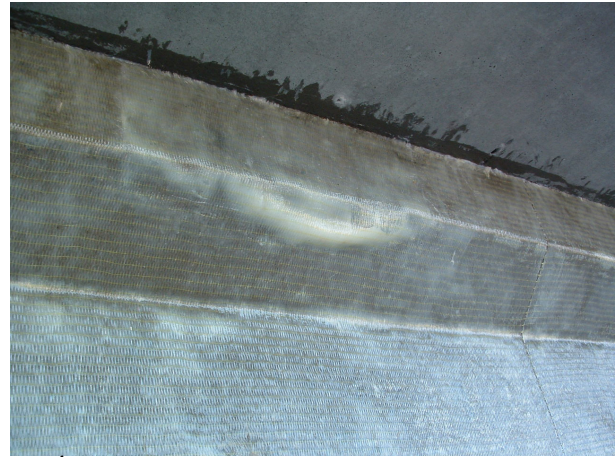
Figure 11 : Bande #7 sur la poutre ouest du pont d'étagement de la rue Halpern – réparation d'un défaut du profil du béton

a) Vide sous le chemisage causé par un défaut dans le béton (2004-09-08)

b) État de la correction après la cure, sans vide (2004-09-14)

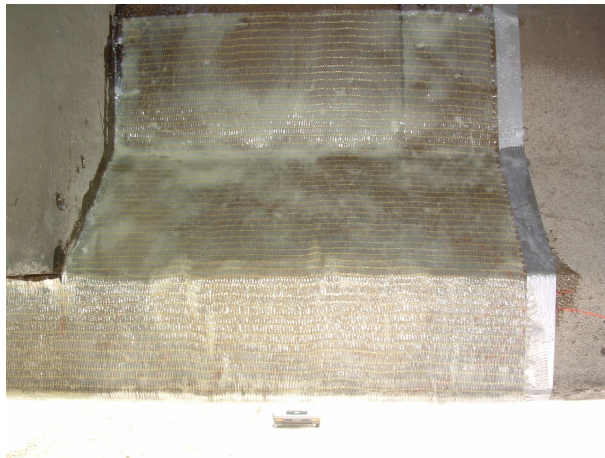
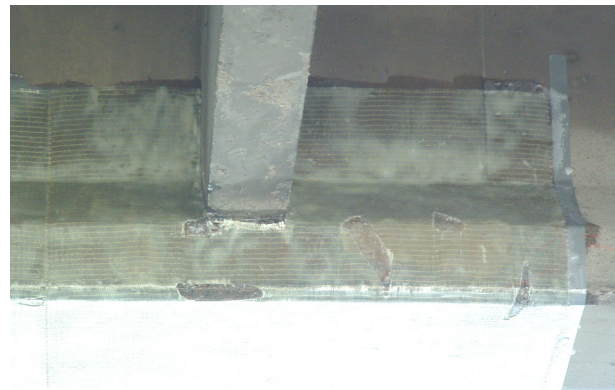
Figure 12 : Bande #34 sur la poutre est du pont d'étagement de la rue Halpern (2004-09-15)

a) Nombreuses zones de vide

b) Zones de vides découpées et enlevées

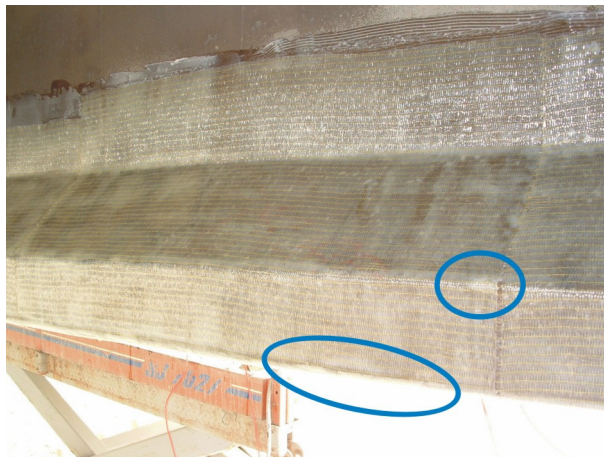
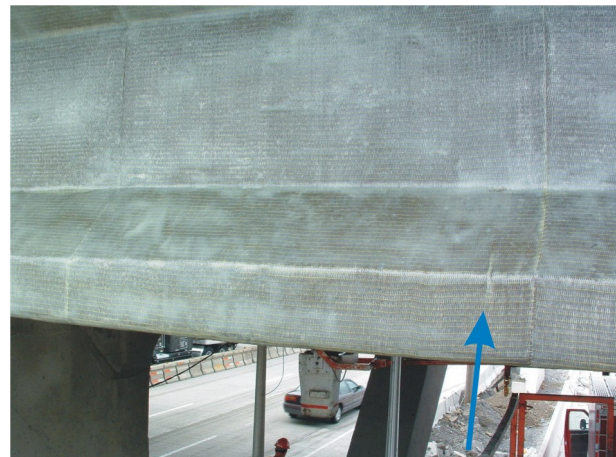
Plusieurs petites bulles d'air entre le béton et le PRFV et autres défauts, tels ceux montrés à la figure 13 et qui sont jugés sans effet sur le comportement du chemisage, ont été observés lors des inspections finales du PRFV avant d'autoriser l'application de la peinture. Parmi ces défauts, ceux qui sont indiqués aux figures 9 et 10 ont été répertoriés à partir des photographies de septembre 2004.

a) Bande #24 de la poutre est  
Les zones non collées sont encerclées

b) Bande #31 de la poutre est  
Pli dans le chemisage

Figure 13 : Bulles d'air inoffensives sous le chemisage du pont d'étagement de la rue Halpern  
(2004-09-15)

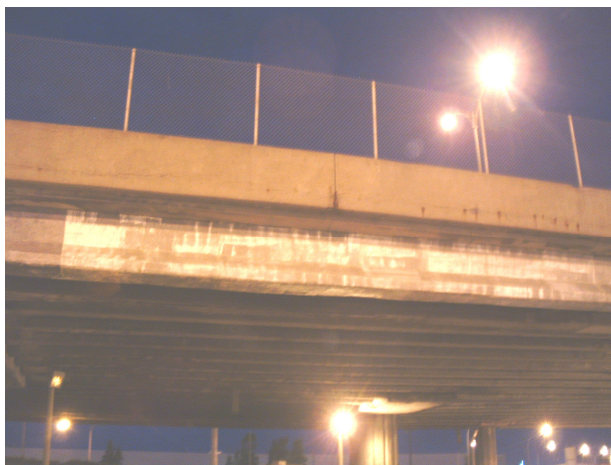
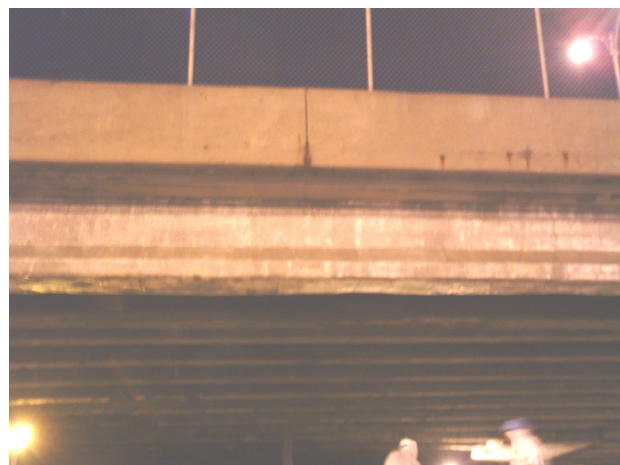
- La saturation des fibres n'a pas été effectuée correctement lors de la mise en place des bandes de PRFV, principalement sur la face extérieure de la poutre est tel qu'illustré par les zones blanches de la figure 16. Pour corriger cette lacune, il a été demandé d'ajouter de la résine Tyfo S liquide jusqu'à saturation complète des fibres mais, étant donné la pression sur la rapidité d'exécution, la re-saturation des fibres a dû être reprise plusieurs fois en plusieurs endroits. Lors de l'inspection finale, les dernières petites zones déficientes ont été saturées de résine au fur et à mesure que le surveillant de l'Université de Sherbrooke les repérait.

Figure 16 : Saturation incomplète des fibres de verre sur le tiers centre de la poutre est au pont de l'autoroute Chomedey (A-13)

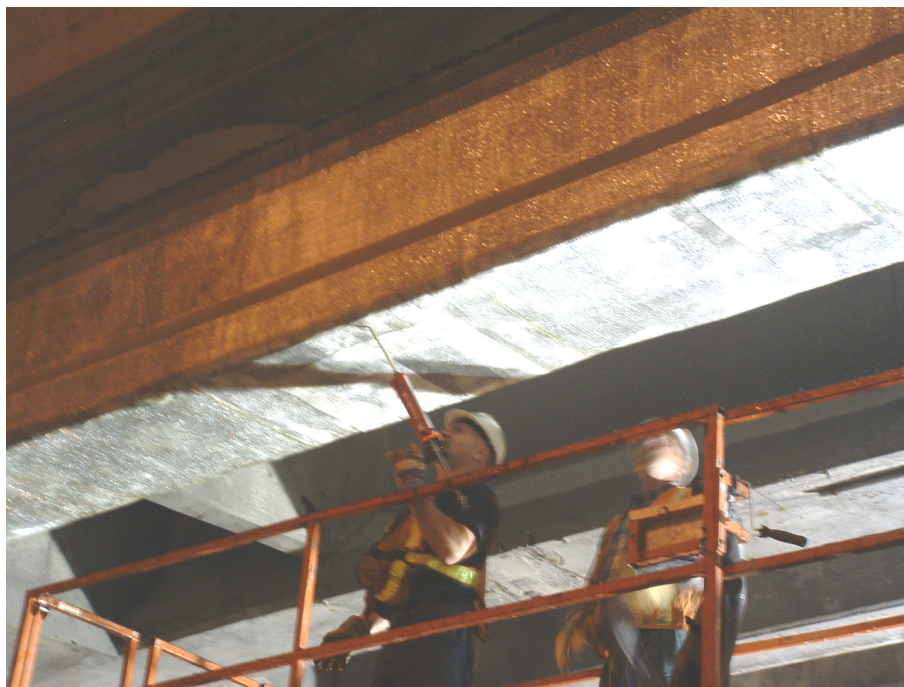
- Les inspections ont révélé de nombreux vides entre le chemisage en PRFV et le béton, qui étaient plus fréquents à la semelle inférieure de la poutre est. Pour corriger cette lacune, deux mesures correctives ont été employées. Les vides de petite taille, généralement localisés près des chanfreins de la semelle inférieure, ont été injectés de résines époxy à prise rapide en tube par des trous d'environ 5 mm de diamètre percés dans le PRFV (figure 17). Les vides de grande taille, normalement plus de 100 mm de côté, ont été découpés puis rapiécés par une couche du PRFV du chemisage (figure 18). Lors de l'inspection finale, plusieurs vides de petite taille, moins de 50 mm de diamètre ou l'équivalent, ont été tolérés sans toutefois en noter l'emplacement car ils étaient trop nombreux.

Figure 17 : Injection avec une résine époxy à prise rapide de la bande EC2 au pont de l'autoroute Chomedey (A-13) (2006-06-17)

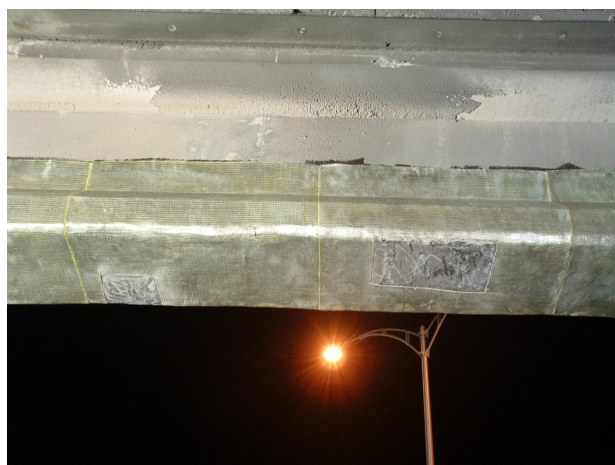
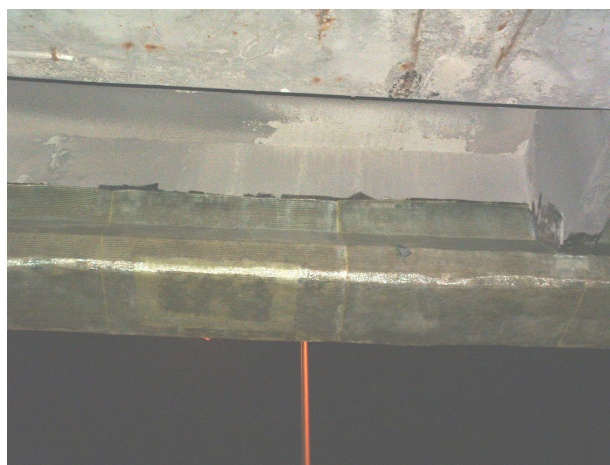
Figure 18 : Rapiécage de vides de grande taille aux bandes EC2 et EC3 au pont de l'autoroute Chomedey (A-13)

a) Zones de vide découpées (2006-06-16)

b) Zone réparée et chevauchement du PRFV (2006-06-19)

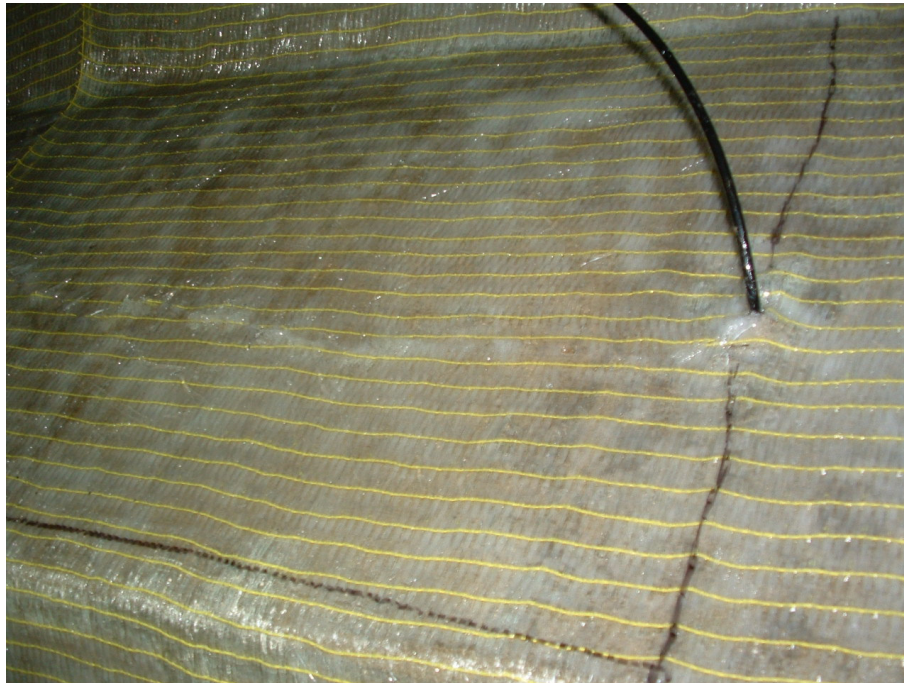
- Les bandes EN1 à EN3 ont été mises en place selon la procédure d'installation employée en octobre 2005.
- Quatre bandes très étroites ont été installées près des poutres chevêtres pour compléter des zones légèrement plus larges que les bandes régulières (figures 14 et 15). Bien que ces quatre bandes très étroites aient été installées en orientant les fibres à l'horizontale, cette erreur n'aura pas de conséquences dommageables car elles ne couvrent que 60 à 140 mm de béton et elles sont convenablement collées au reste du chemisage en PRFV.
- Les deux bandes de PRFV découpées afin de placer le chemisage autour des fils des électrodes de références enfouies dans le béton ont été réparées en ajoutant une pièce de PRFV ayant un chevauchement d'au moins 150 mm de chaque côté de la coupure (figure 19).

Figure 19 : Fibres de verre coupées pour les fils des électrodes de références dans la bande OC6 au pont de l'autoroute Chomedey (A-13) (2006-06-16)

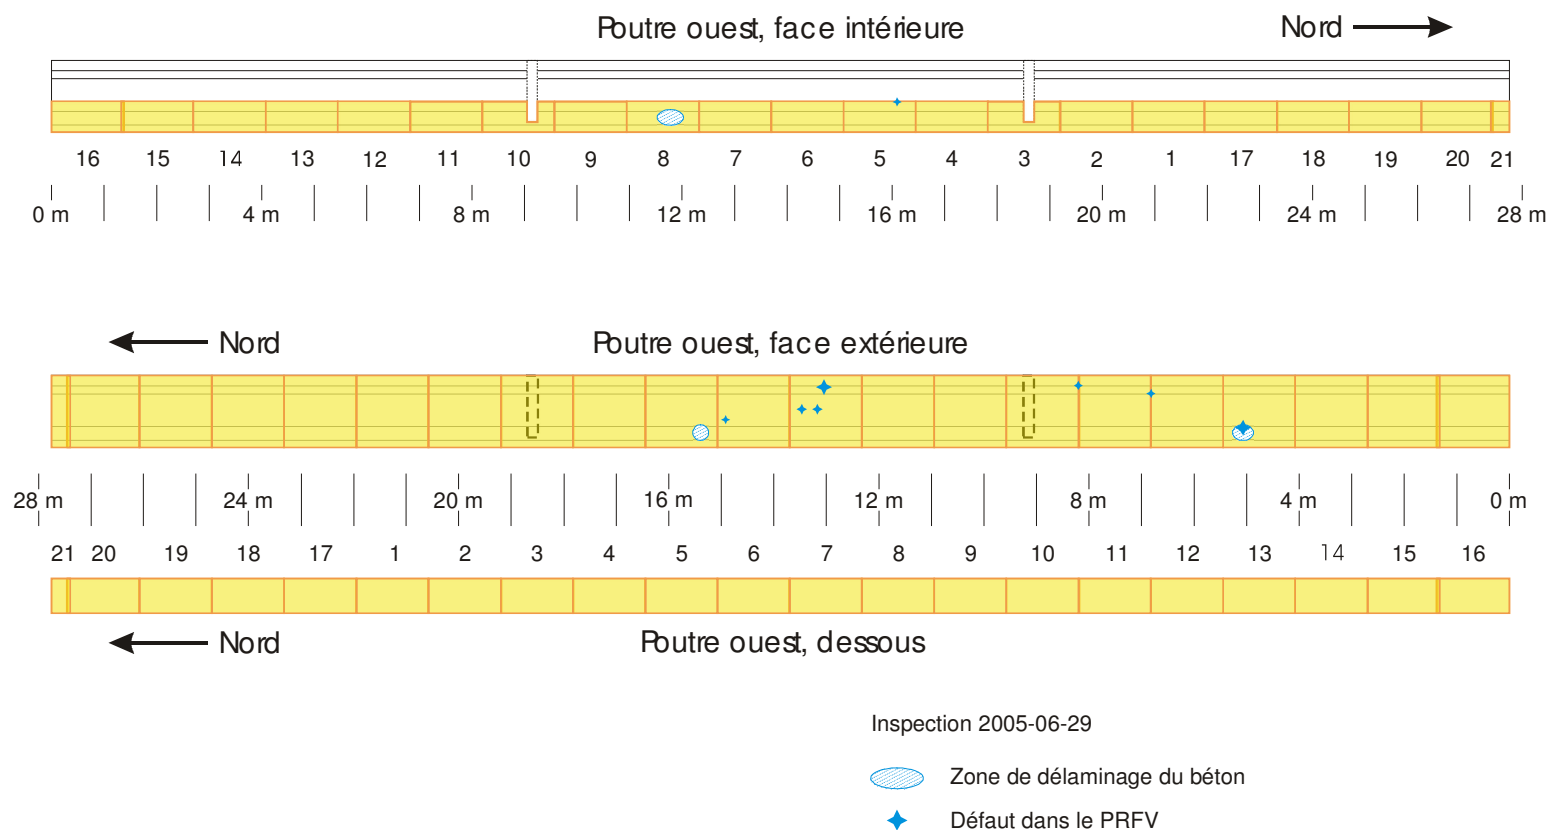
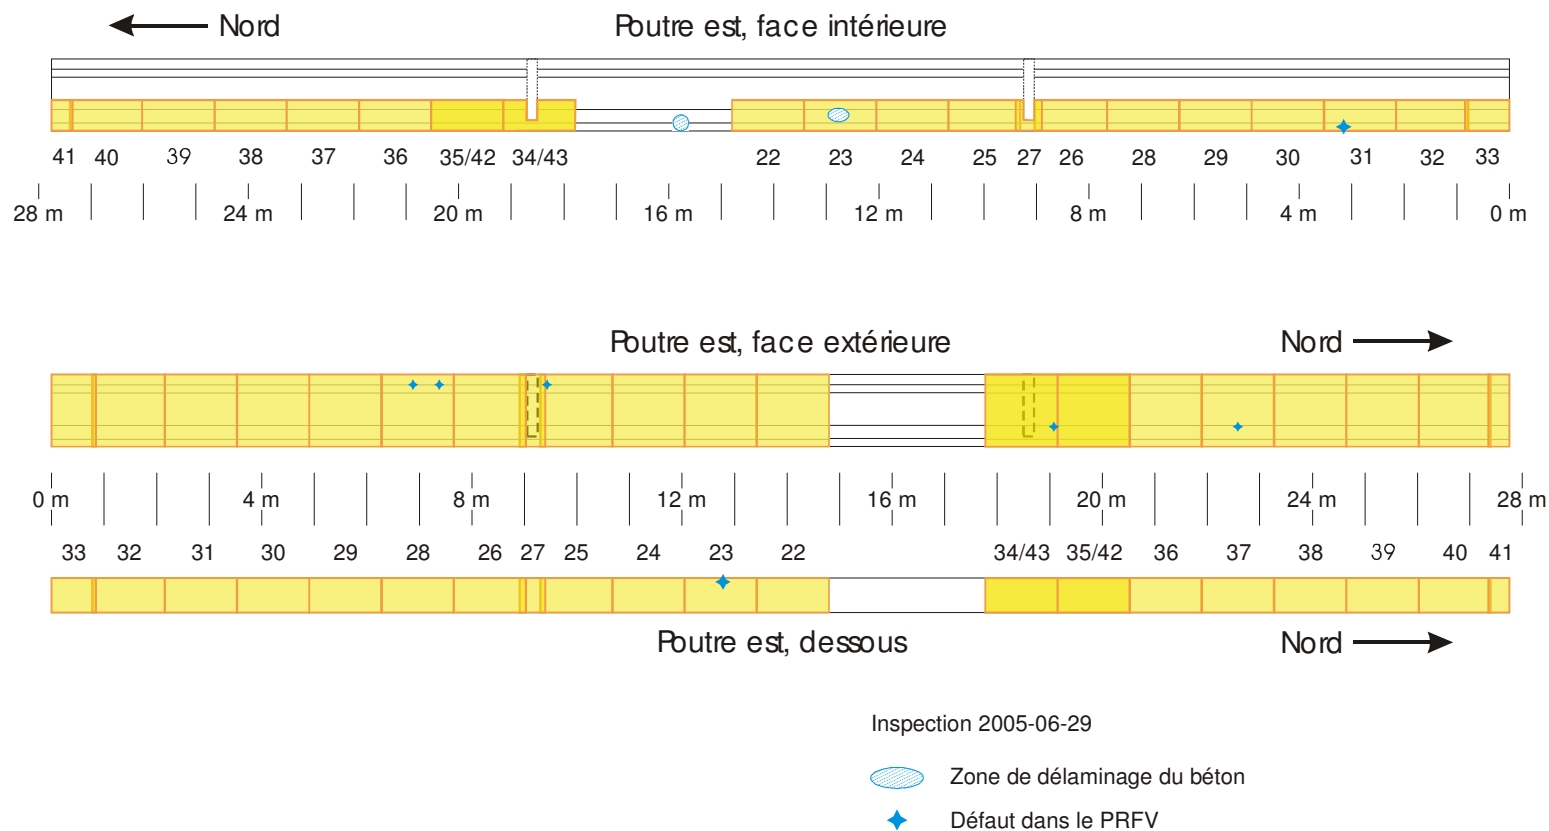
Les imperfections relevées le 29 juin 2005 lors de l'inspection des poutres chemisées du pont de la rue Halpern sont illustrées aux figures 20 et 21. À partir des observations visuelles, 15 défauts mineurs du PRFV ont été notés, notamment celui sur la face extérieur de la poutre ouest à la bande #7 et qui n'avait pas évolué. Dans l'ensemble, la présence de ces petits défauts peut être retracée sur les photographies prises durant les travaux. Dans les autres cas, il n'y a pas de photographies datant de septembre 2004 pour comparer. Aucun signe de changement concernant ces petits défauts n'a pu être observé lors de l'inspection du 29 juin 2005. Les sondages au marteau de l'inspection du 29 juin 2005 ont révélé quatre zones de délaminage du béton sous le PRFV : une sur la face intérieure de la poutre ouest suffisamment éloignée de celles déjà identifiées avant les travaux de 2004 pour être considérée nouvelle; une sur la face extérieure de la poutre ouest qui avait été identifiée aux relevés de dommages avant les travaux et volontairement laissée telle quelle; et deux dans des réparations effectuées en 2004. Dans la section de référence non chemisée la présence d'une zone de délaminage du béton sur la face intérieure a révélé que la dégradation du béton était observable après un seul hiver. Cette zone de délaminage est inscrite dans la réparation superficielle de 2004.

Figure 20 : Inspection du chemisage en PRFV de la poutre ouest du pont d'étagement de la rue Halpern du 29 juin 2005

Figure 21 : Inspection du chemisage en PRFV de la poutre est du pont d'étagement de la rue Halpern du 29 juin 2005

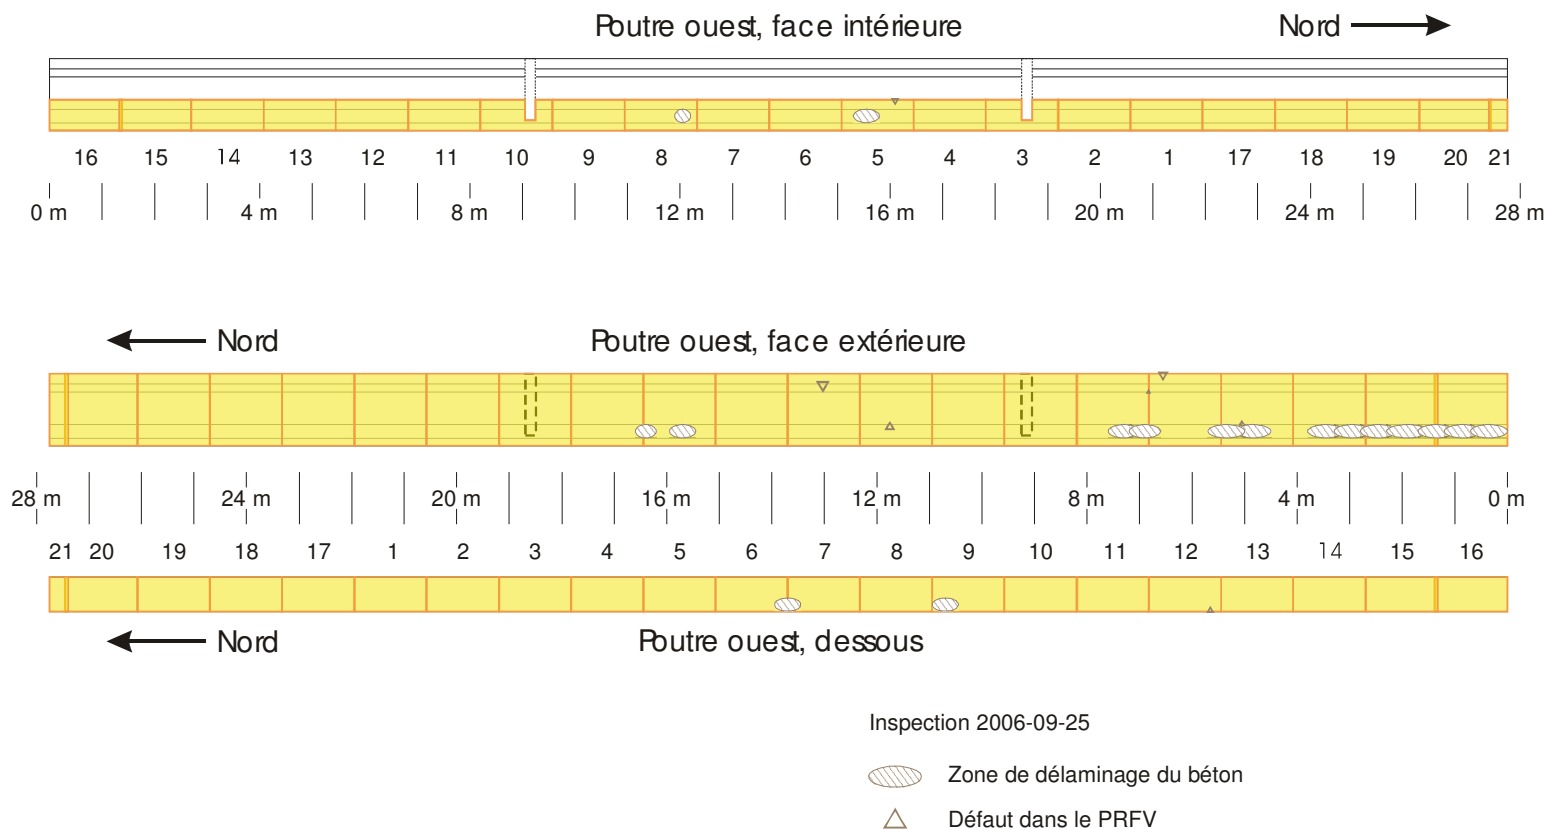
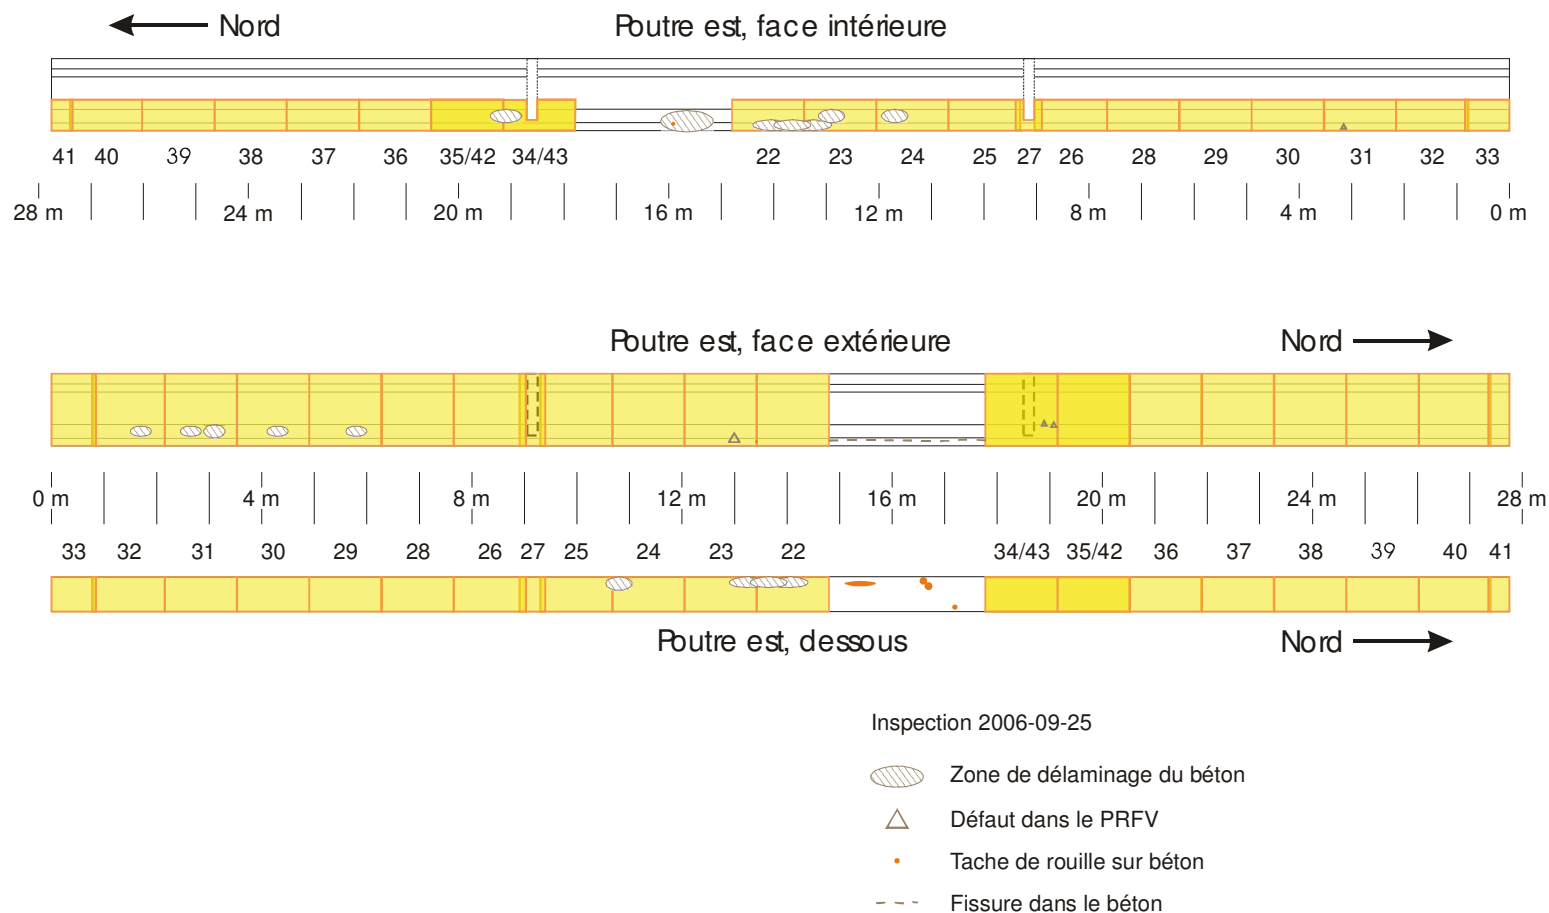
Les imperfections relevées le 25 septembre 2006 lors de l'inspection des poutres chemisées du pont de la rue Halpern sont illustrées aux figures 22 et 23. Les sept défauts mineurs du PRFV observés sur la poutre ouest, incluant celui sur la face extérieur de la poutre ouest à la bande #7, n'ont pas évolué depuis les travaux en septembre 2004. Aucun changement n'a été observé sur l'état du chemisage en PRFV de la poutre est même si seulement quatre défauts mineurs ont été pris en note. Les sondages au marteau de l'inspection du 25 septembre 2006 ont révélé une progression importante du nombre de zones de délaminage du béton qui sont en majorité situées dans des zones de réparation superficielles effectuées en 2004. Les bandes #17 à #21 de la poutre ouest et les bandes #37 à #41 de la poutre est n'ont pas pu être sondées au marteau faute d'équipement de levage approprié et d'autres zones de délaminage auraient pu y être décelées. En plus de celle trouvée en juin 2005, il y a deux autres zones de délaminage suffisamment

éloignées de celles identifiées avant les travaux de 2004 pour être considérées nouvelles qui ont été repérées. L'absence de relevé de dommages pour le dessous des poutres ne permet pas de conclure si les zones de délaminage qui y ont été repérées sont nouvelles ou la réapparition d'un problème préexistant. Dans la section de référence non chemisée trois observations ont confirmé la progression de la dégradation du béton : l'étendue de la zone de délaminage du béton sur la face intérieure avait augmenté depuis l'inspection de juin 2005 et excédait la surface réparée lors des travaux de 2004; une fissure traversant toute la section non chemisée était apparue sur la face extérieure; et de nombreuses taches de rouille étaient visibles sous la semelle inférieure (figure 24). La dégradation du béton de la section non chemisée est attribuée à la corrosion des armatures. Par ailleurs, la corrosion pourrait aussi être active sous le chemisage en PRFV puisqu'une petite tache de rouille a été observée entre les bandes #22 et #23.

Figure 22 : Inspection du chemisage en PRFV de la poutre ouest du pont d'étagement de la rue Halpern du 25 septembre 2006

Figure 23 : Inspection du chemisage en PRFV de la poutre est du pont d'étagement de la rue Halpern du 25 septembre 2006

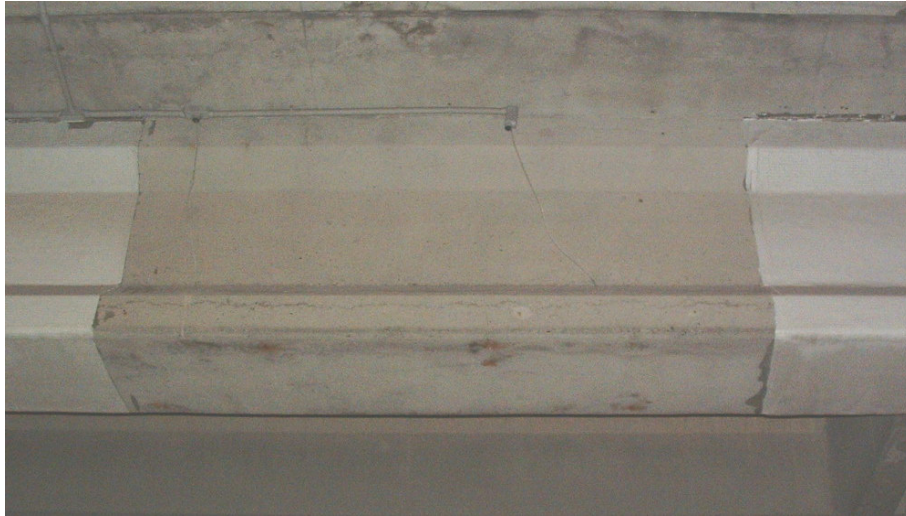
Figure 24 : Fissure et taches de rouille résultants de la corrosion des armatures au pont de la rue Halpern (2006-09-25)

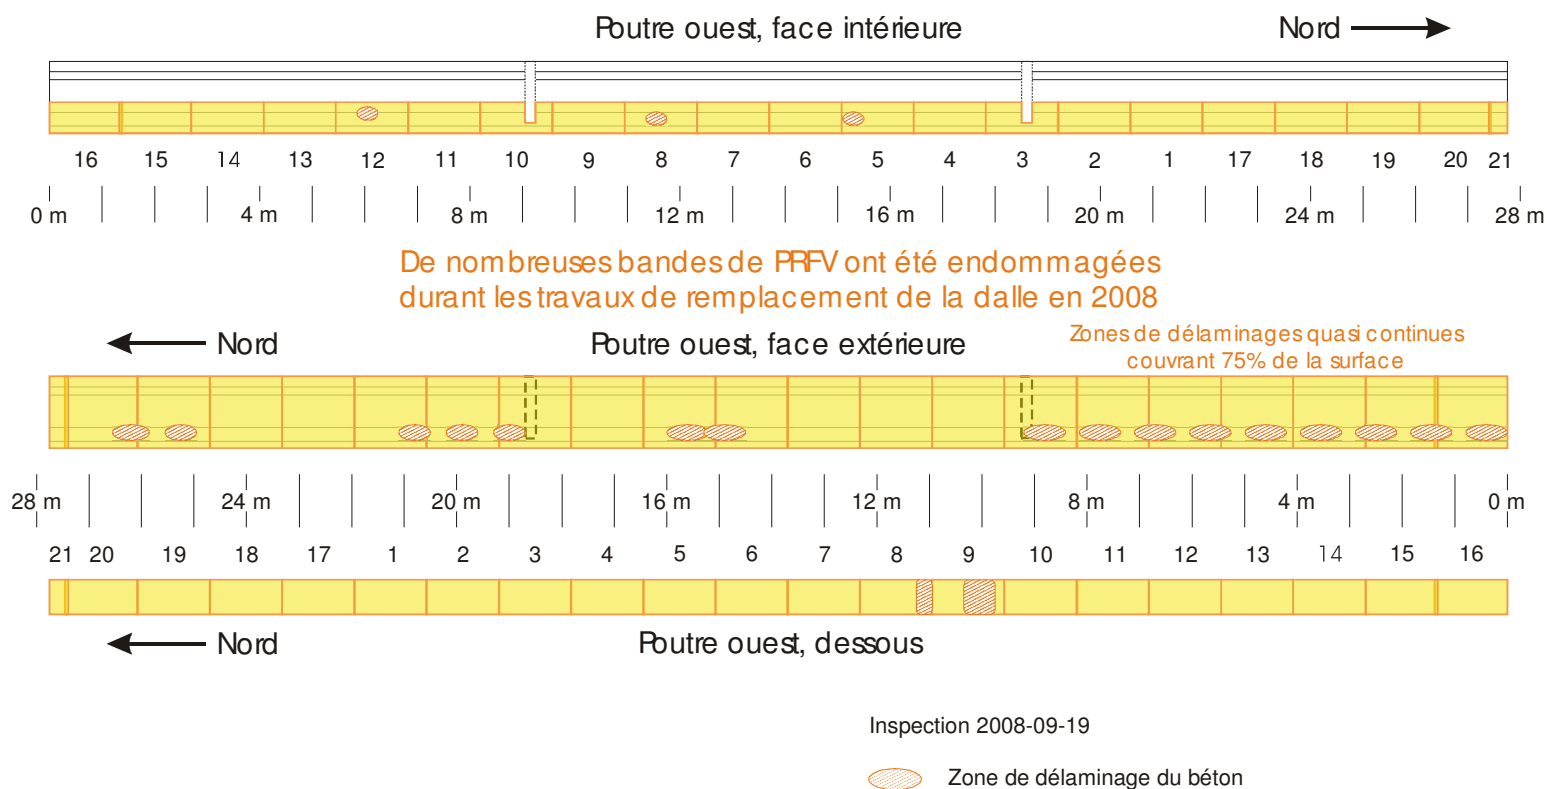
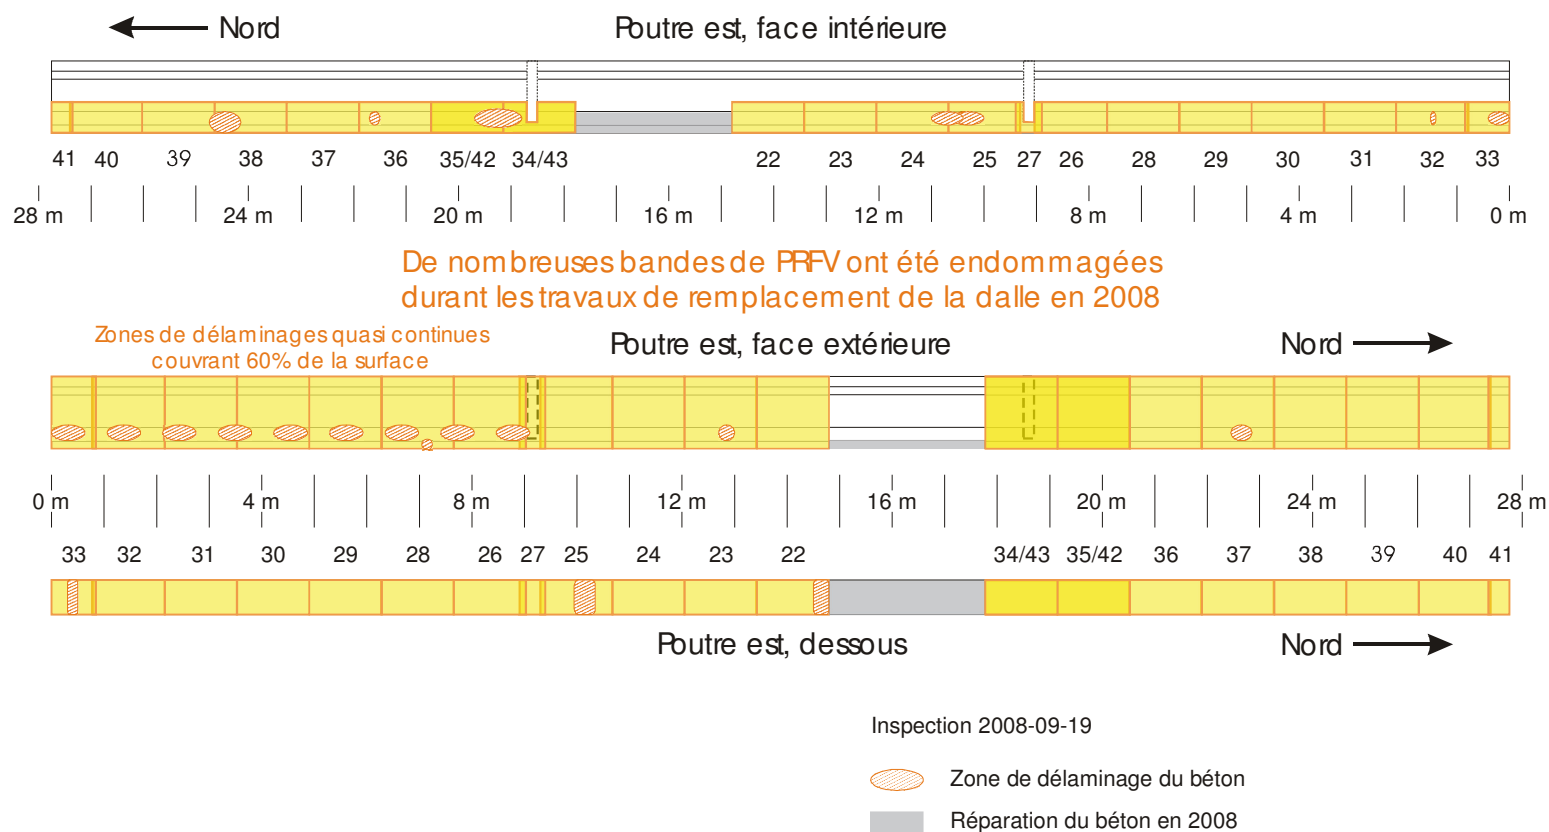
Les imperfections relevées le 19 septembre 2008 lors de la dernière inspection conjointe des poutres chemisées du pont de la rue Halpern sont illustrées aux figures 25 et 26. Les défauts mineurs du PRFV, présents depuis les travaux de septembre 2004, n'ont pas été notés car ils ne présentaient aucun signe de dégradation dans le temps. Toutefois, le chemisage en PRFV a été endommagé en beaucoup d'endroits en marge des travaux de réparation de la dalle, en cours lors de l'inspection de septembre 2008. Les trous percés dans le chemisage pour ancrer les cadres triangulés supportant la plate-forme de travail (figure 27a) sont des dommages mineurs qui ne devraient affecter ni la résistance, ni la durabilité du chemisage en PRFV. Le point d'appui de la plate-forme de travail sur la semelle inférieure ne cause pas de dommage au PRFV (figure 27b) lorsqu'il est correctement conçu et manipulé. Par contre, le chemisage en PRFV a été endommagé au point d'en réduire sa résistance par des impacts de divers équipements (figure 28). Ces dommages importants devaient être réparés en ajoutant une couche de PRFV selon les directives préparées par le MTQ avec le soutien l'Université de Sherbrooke. Le nombre et la position de ces dommages importants n'ont pas été notés lors de l'inspection du 19 septembre 2008 parce qu'il semblait inévitable que d'autres impacts s'ajouteraient lors du démantèlement de la plate-forme de travail. Les sondages au marteau de toutes les surfaces chemisées ont révélé les zones de délaminage du béton sous le chemisage montrées aux figures 25 et 26 lors de l'inspection du 19 septembre 2008. Ces zones sont plus nombreuses et plus étendues que celles relevées deux ans plus tôt lors de l'inspection de septembre 2006. Les zones de délaminage repérées en septembre 2008 sont majoritairement localisées aux endroits identifiés lors des travaux de 2004 et ayant été réparés superficiellement ou laissés tels quels volontairement. Il y a toutefois quatre zones de délaminage, une sur la poutre ouest et trois sur la poutre est, suffisamment éloignées de celles identifiées précédemment pour être considérées nouvelles qui ont été repérées. Le béton de la zone de référence non chemisée était fraîchement réparé lors de l'inspection du 19 septembre 2008 et était en bonne condition.

Figure 25 : Inspection du chemisage en PRFV de la poutre ouest du pont d'étagement de la rue Halpern du 19 septembre 2008

Figure 26 : Inspection du chemisage en PRFV de la poutre est du pont d'étagement de la rue Halpern du 19 septembre 2008

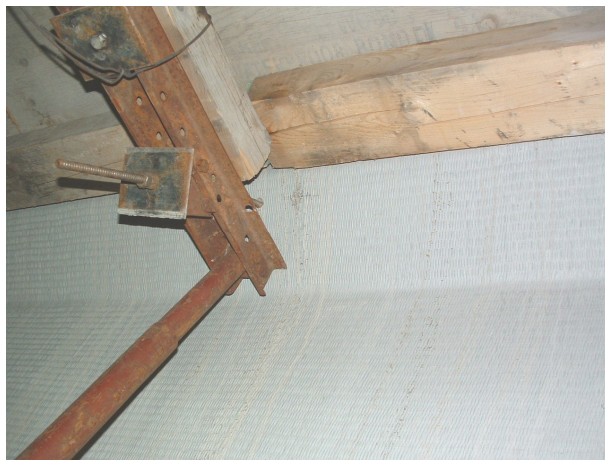
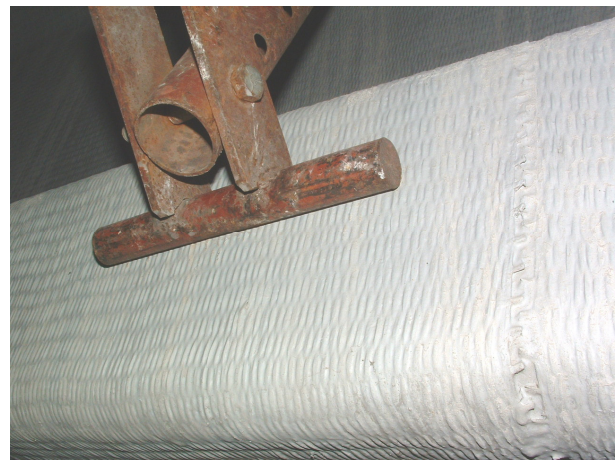
Figure 27 : Cadre triangulé pour supporter la plate-forme de travail au pont de la rue Halpern (2008-09-19)

a) Perforation du PRFV pour ancrage

b) Appui sur la semelle inférieure

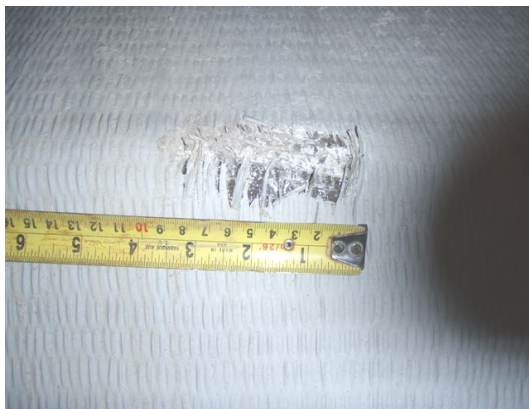
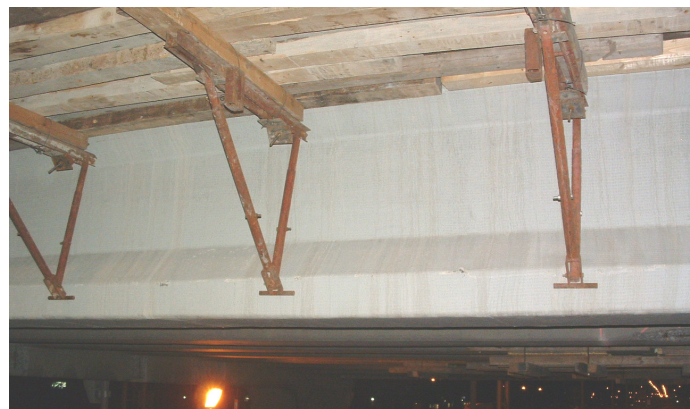
a) Impact

b) Abrasions multiples sur la semelle inférieure

Figure 28 : Dommages réduisant la résistance du chemisage en PRFV au pont de la rue Halpern (2008-09-19)
