Rapport final - inspections après les travaux  
Ponts de la rue Halpern et de l'autoroute Chomedey (A-13)

## CHEMISAGE DE POUTRES EN BÉTON PRÉCONTRAINT AU MOYEN DE MATÉRIAUX COMPOSITES

Marc Demers, M.Sc.A., ing.  
Pierre Labossière, Ph.D., ing.

12 janvier 2010  
Projet 10-101-301

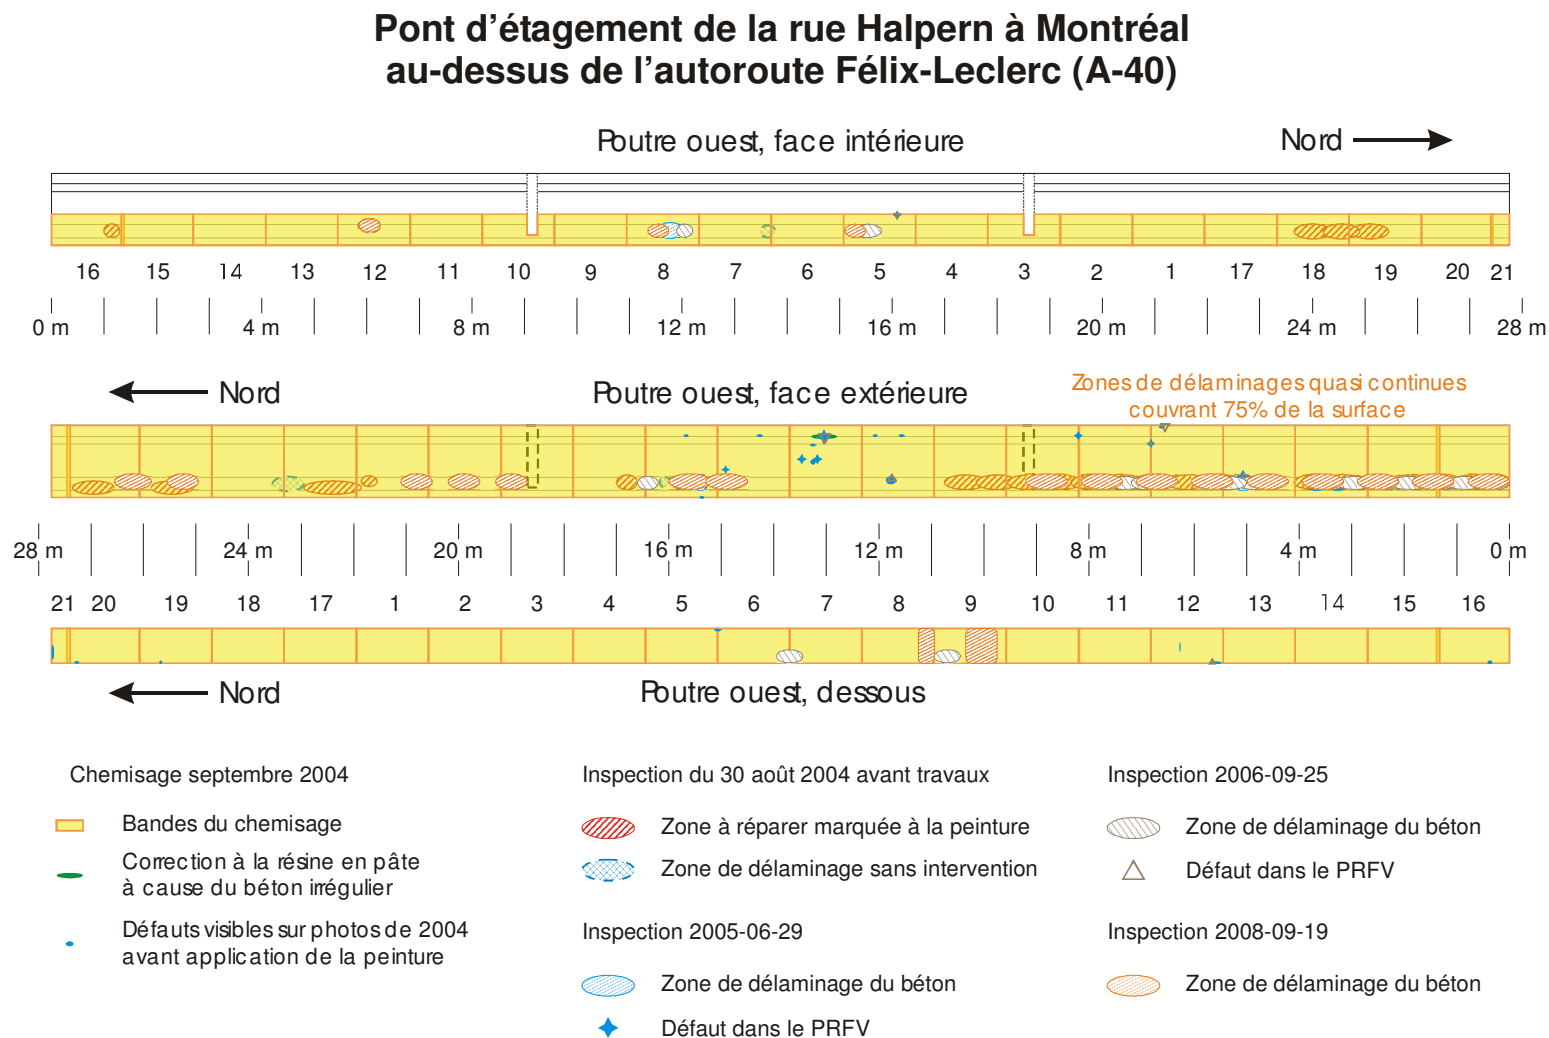
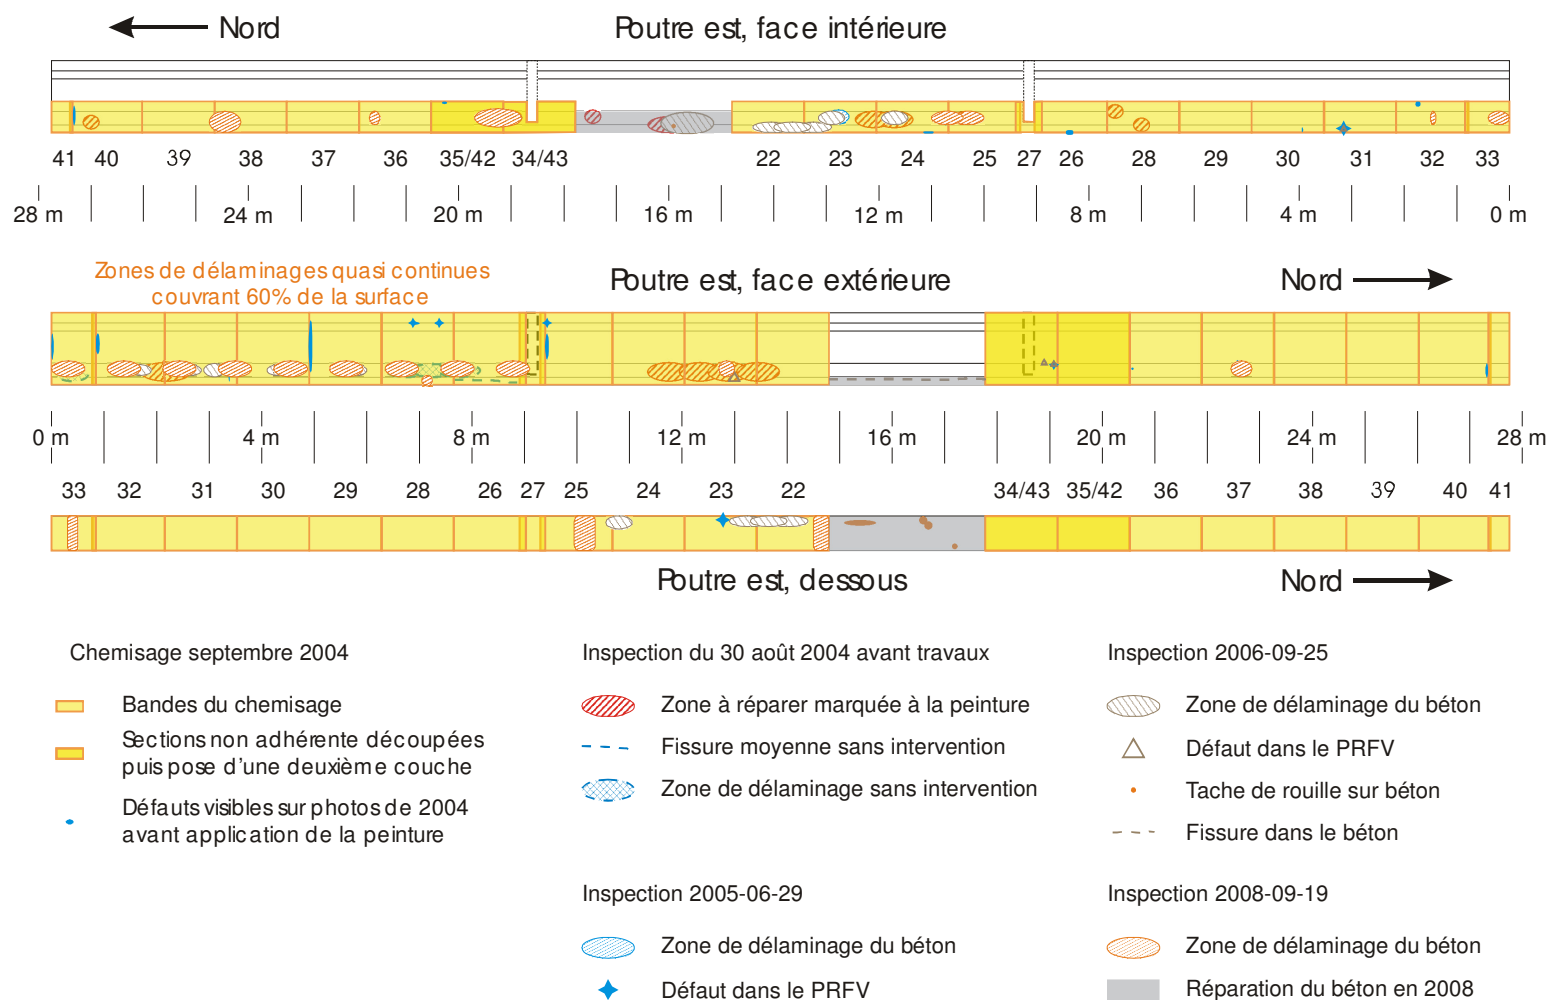
Figure 29 : Sommation des inspections du chemisage en PRFV de la poutre ouest du pont d'étagement de la rue Halpern

Figure 30 : Somme des inspections du chemisage en PRFV de la poutre est du pont d'étagement de la rue Halpern

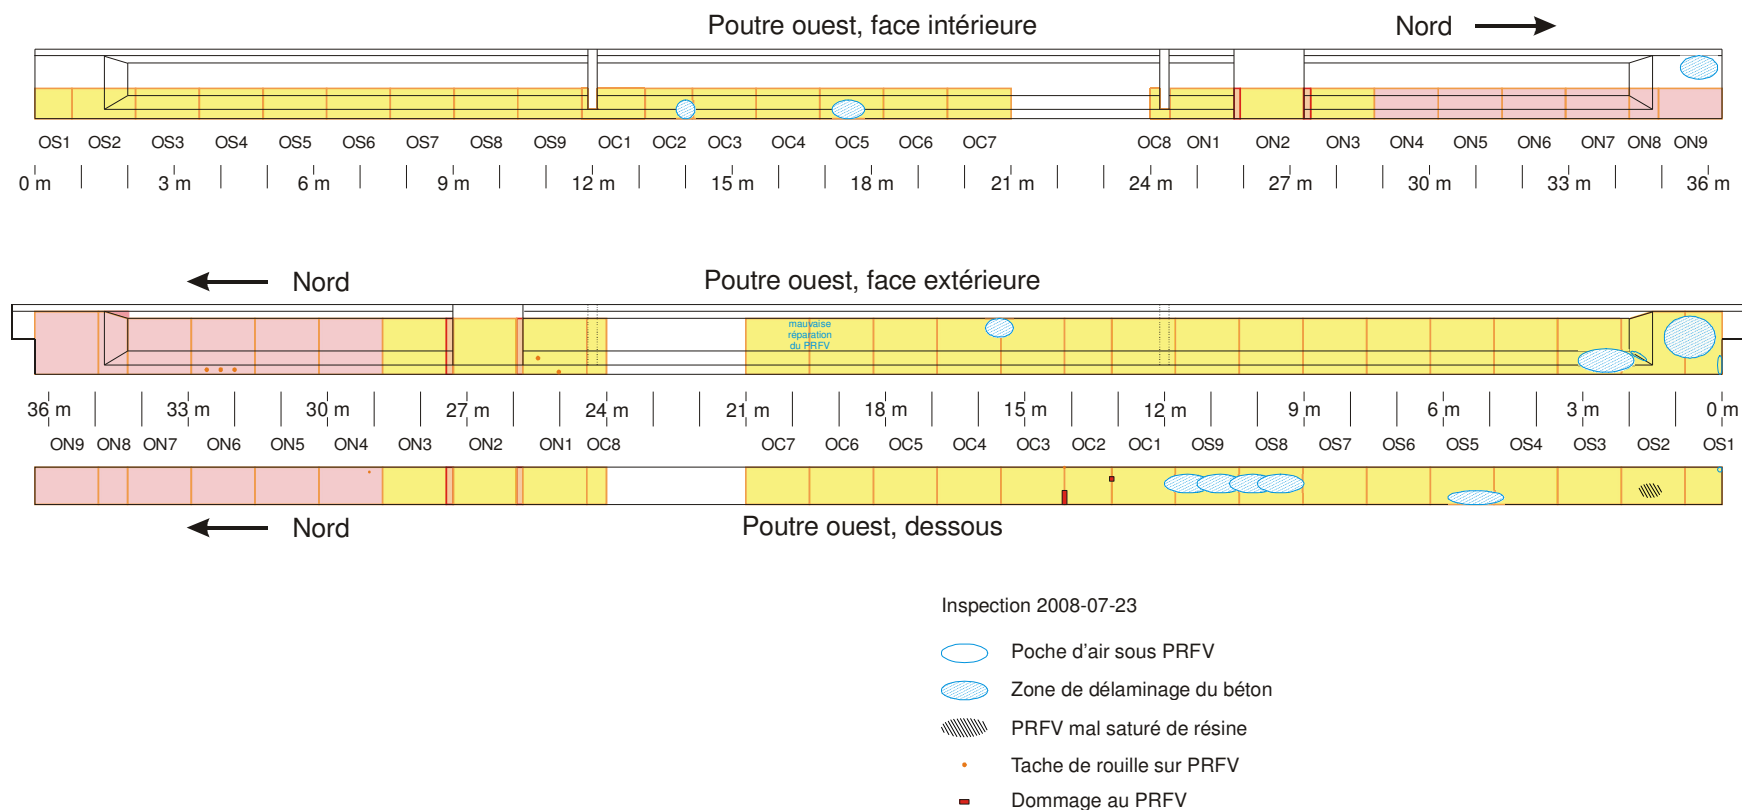
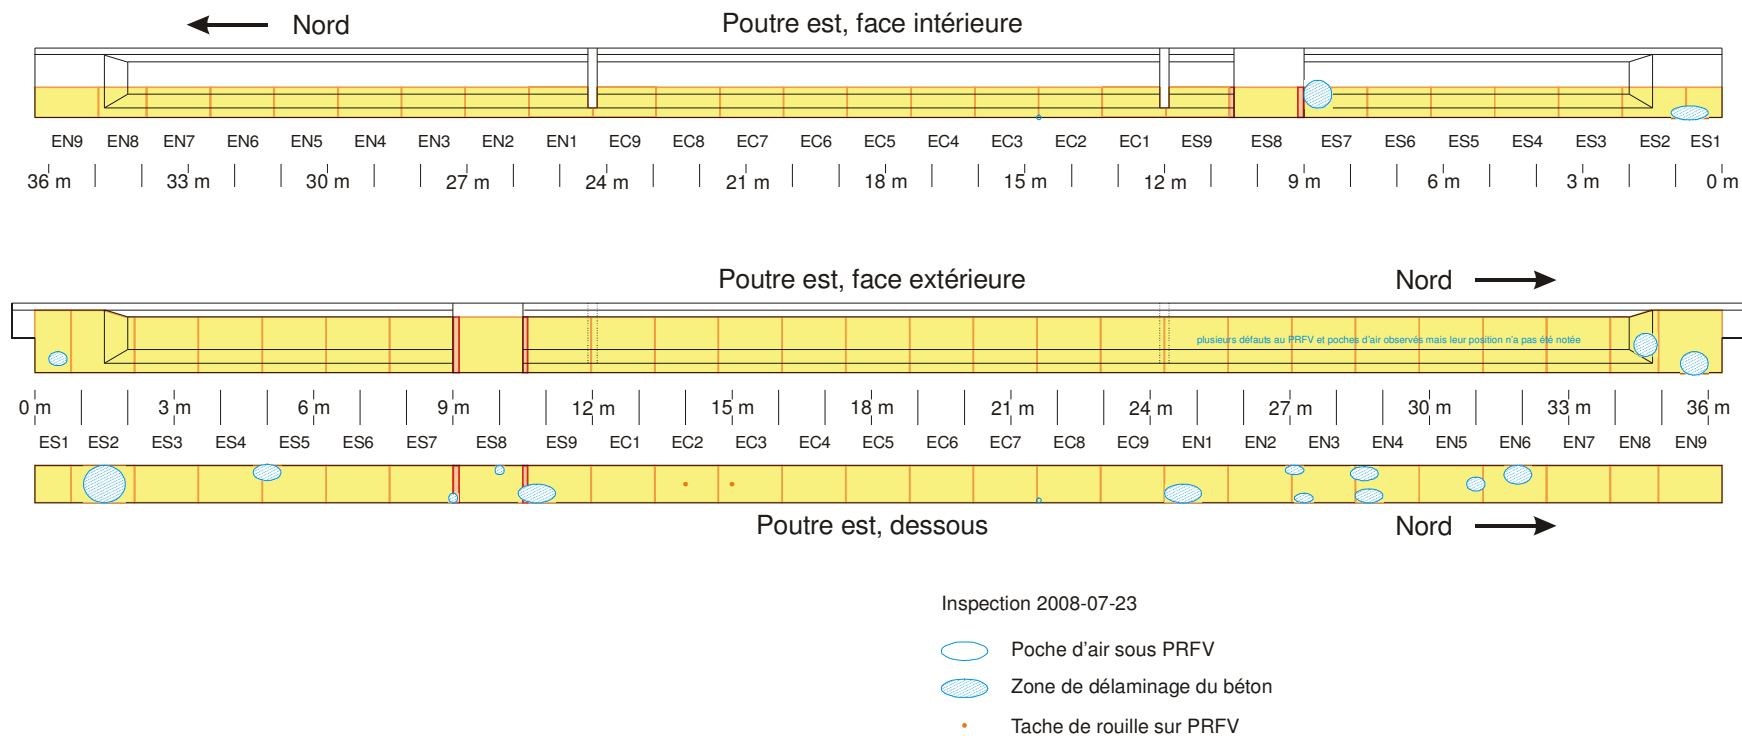
Figure 31 : Inspection du chemisage en PRFV du 23 juillet 2008 : poutre ouest du pont d'étagement de l'autoroute Chomedey (A-13)

Figure 32 : Inspection du chemisage en PRFV du 23 juillet 2008 : poutre est du pont d'étagement de l'autoroute Chomedey (A-13)

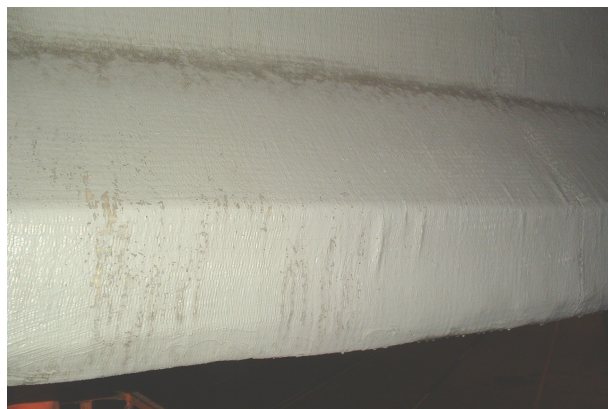
a) Défauts mineurs non consignés; bande EN5

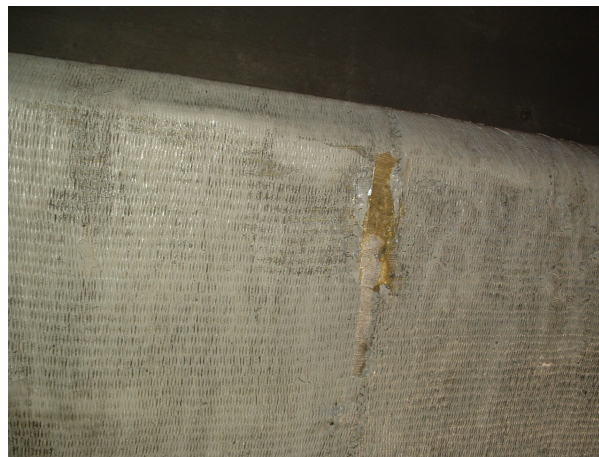
b) Morceau de PRFV arraché; bande OC2

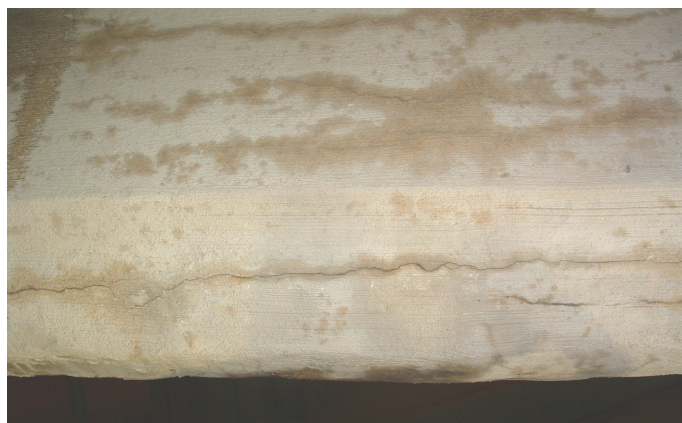
a) Béton fissuré; zone de référence non chemisée

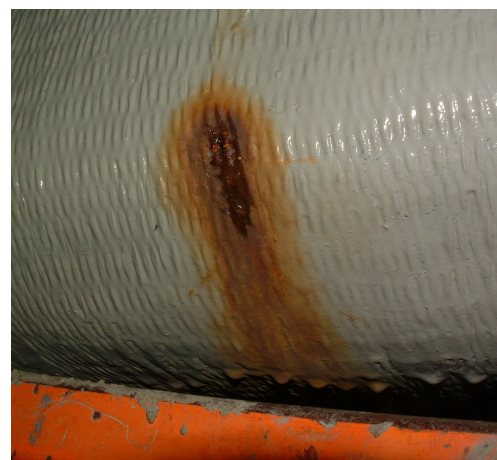
b) Taches de rouille; bande ON1

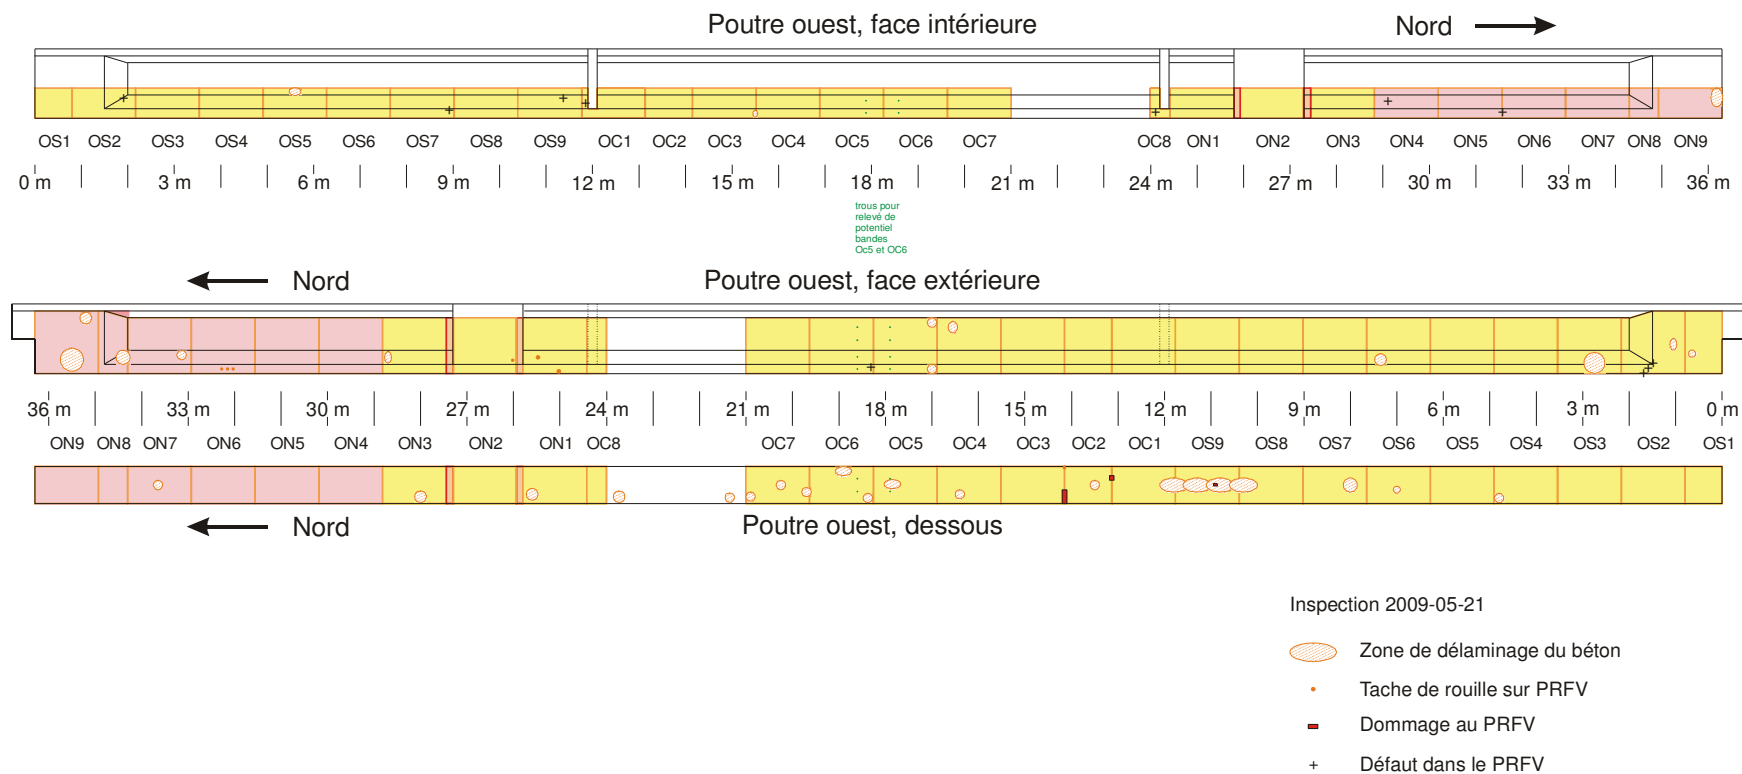
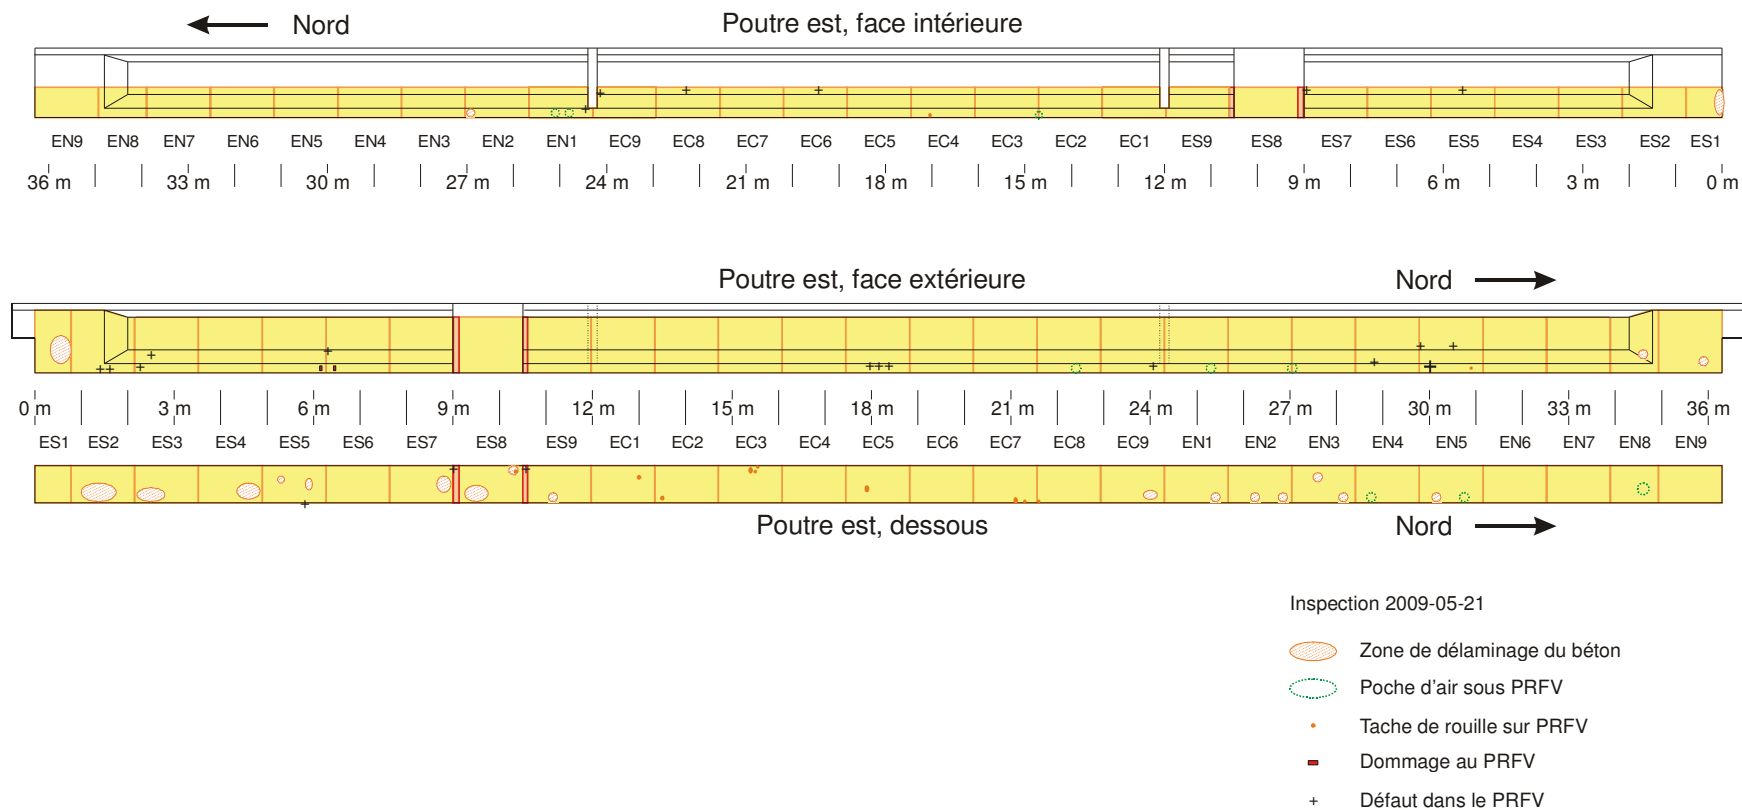
Figure 35 : Inspection du chemisage en PRFV du 21 mai 2009 : poutre ouest du pont d'étagement de l'autoroute Chomedey (A-13)

Figure 36 : Inspection du chemisage en PRFV du 21 mai 2009 : poutre est du pont d'étagement de l'autoroute Chomedey (A-13)

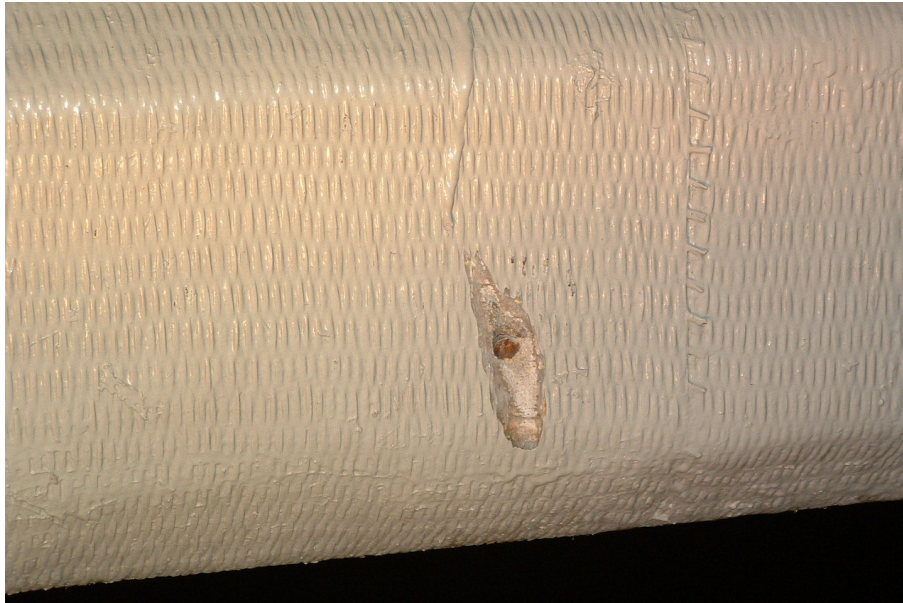
Figure 37 : Ancrage métallique coupé au raz du béton au pont de l'autoroute Chomedey (A-13)  
(2009-05-21)

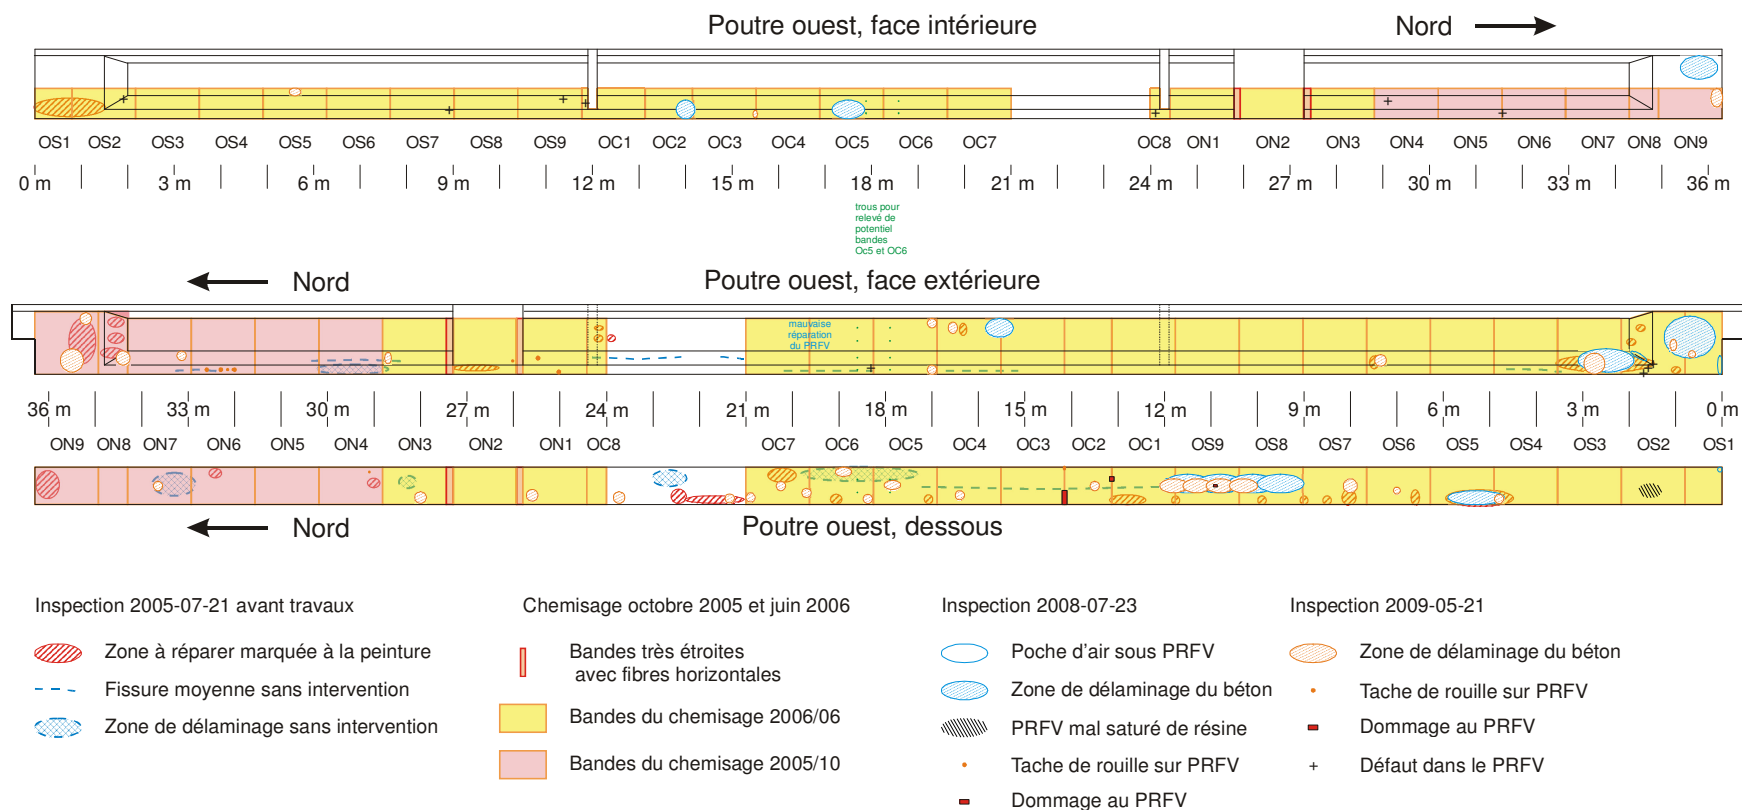
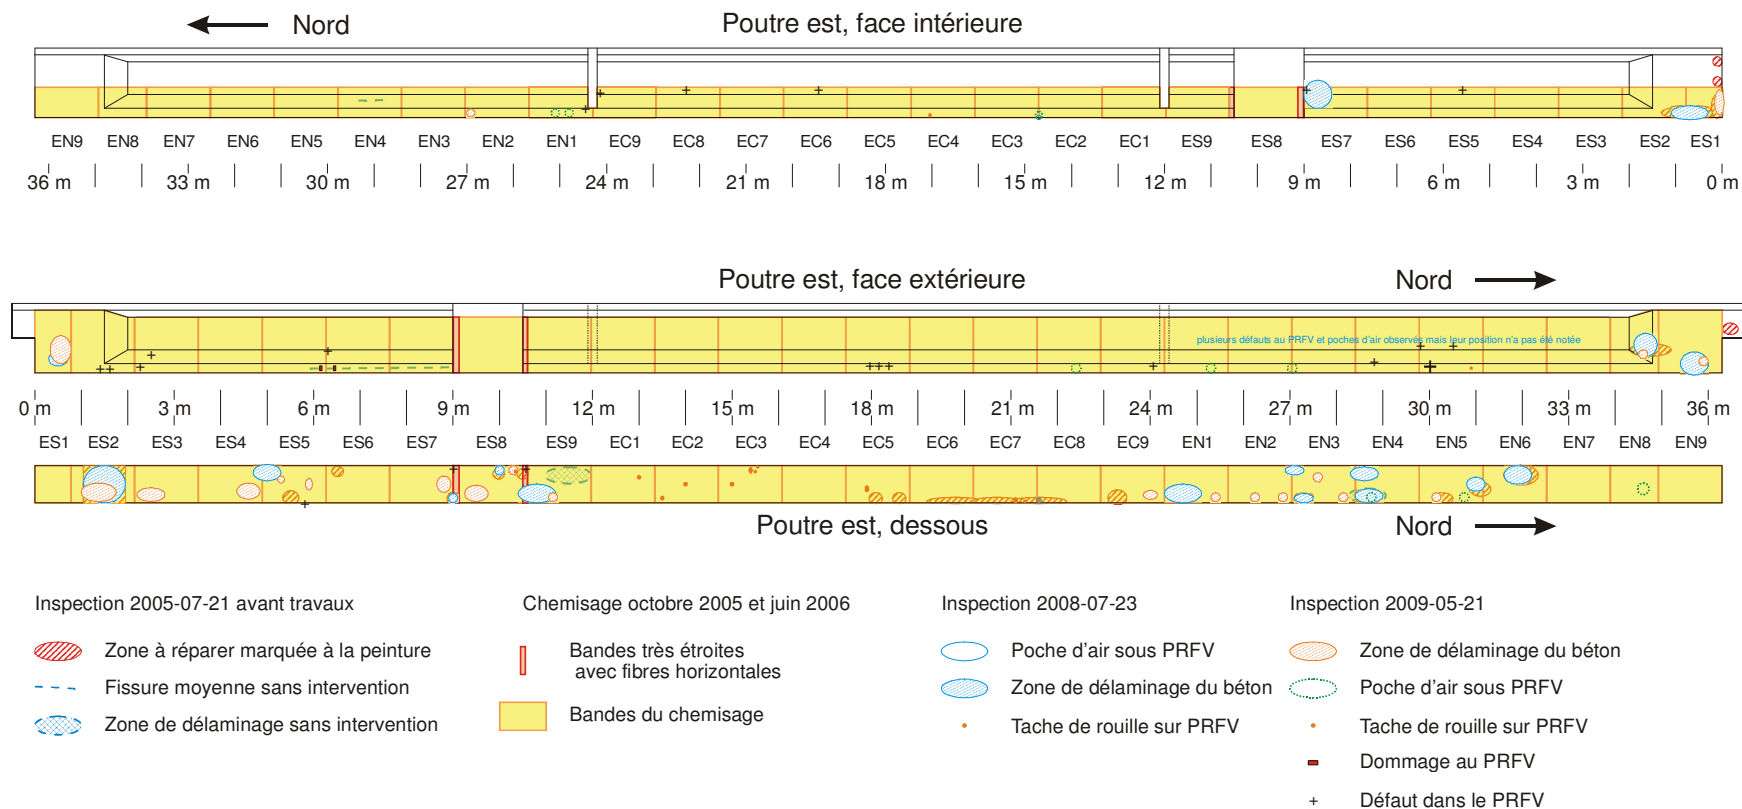
Certaines imperfections ne semblent pas exactement au même endroit d'une inspection à l'autre lorsque les relevés de toutes les inspections sont superposés (figures 38 et 39). Ceci est dû au fait que les points de repère pour mesurer ou évaluer l'emplacement des imperfections a pu changer au fil des inspections. On peut aussi rappeler que la précision du périmètre d'une zone de délaminage du béton déterminé par un sondage au marteau est limitée.

Figure 38 : Sommation des inspections du chemisage en PRFV de la poutre ouest du pont d'étagement de l'autoroute Chomedey (A-13)

Figure 39 : Somme des inspections du chemisage en PRFV de la poutre est du pont d'étagement de l'autoroute Chomedey (A-13)

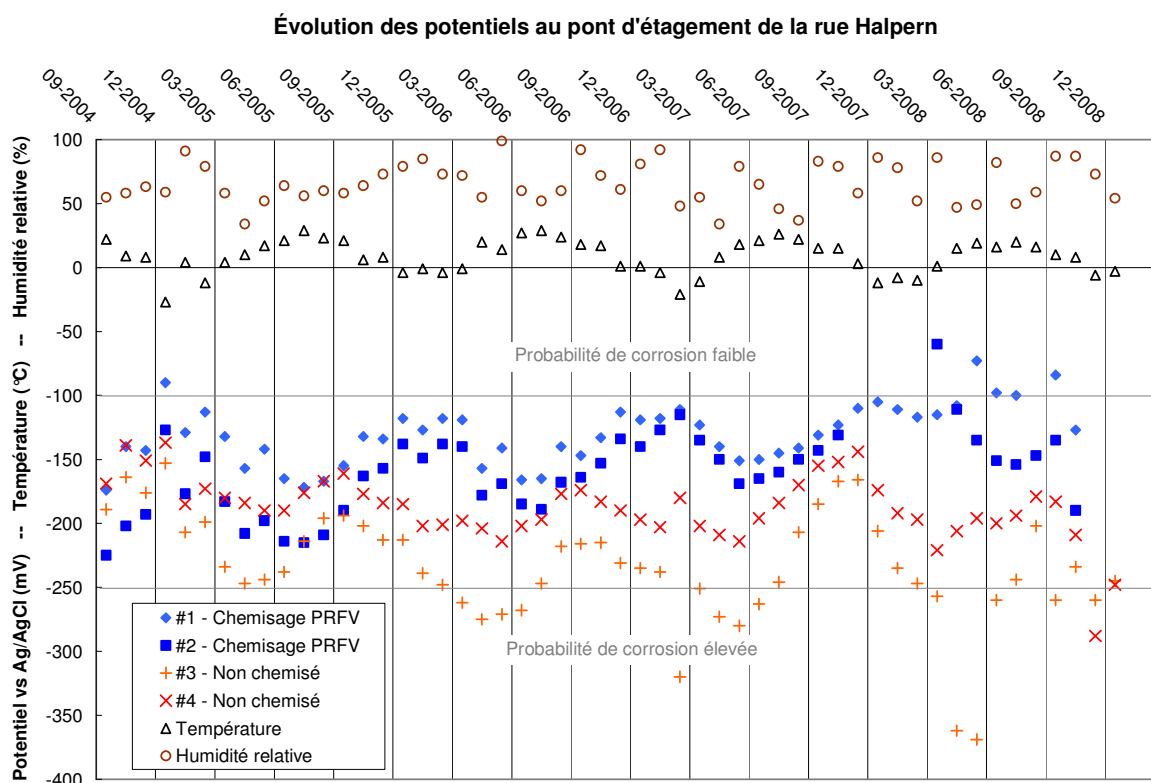
Figure 40 : Suivi mensuel des potentiels au pont d'étagement de la rue Halpern

- À l'exception de la première année immédiatement après le chemisage, les potentiels dans la zone de référence non chemisée sont plus électronégatifs que sous le chemisage. Cet écart semble augmenter légèrement avec les années.

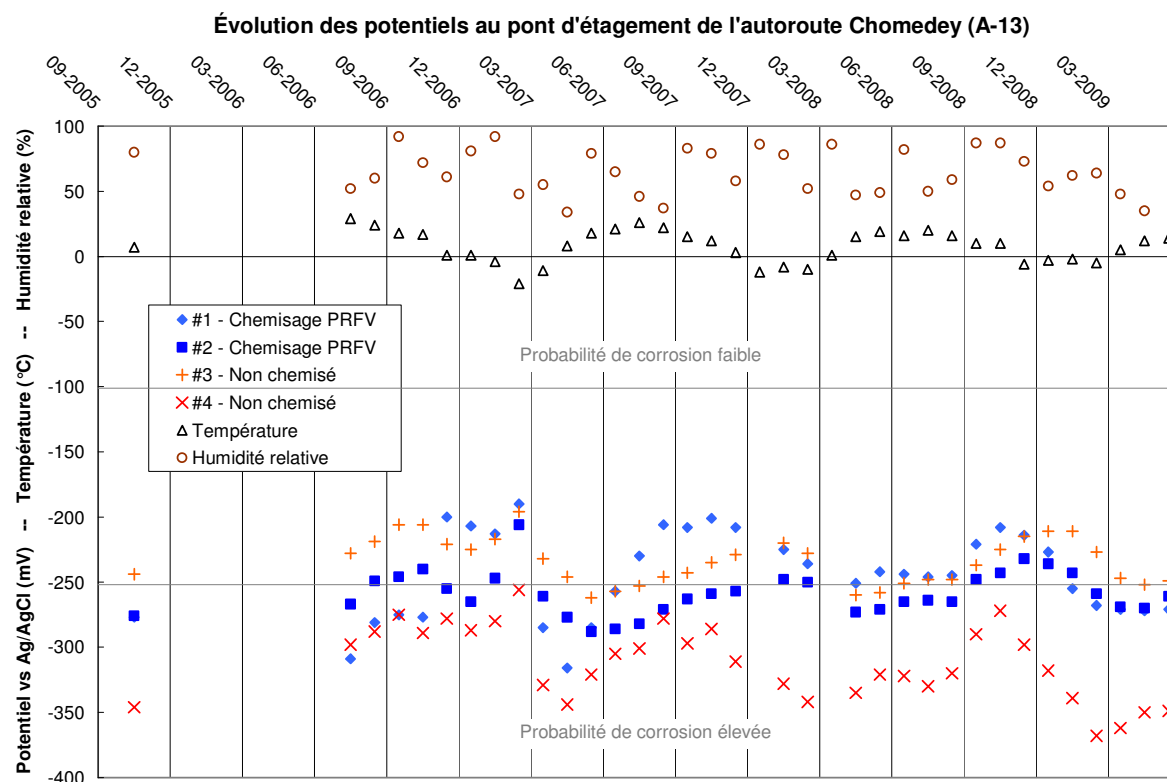
Figure 41 : Suivi mensuel des potentiels au pont d'étagement de l'autoroute Chomedey (A-13)

Le suivi mensuel des potentiels du pont d'étagement de l'autoroute Chomedey (A-13) est présenté à la figure 41, Cette figure indique également la température de la surface du béton et le taux d'humidité relatif de l'air. Il est à noter qu'il n'y a pas eu de lecture des potentiels au cours des premiers mois suivant l'installation des électrodes de référence en octobre 2005, et ce jusqu'à ce que le chemisage en PRFV soit mis en place en juin 2006. En plus du potentiel moins électro négatif des électrodes Ag/AgCl, les quatre principales observations obtenues à partir de cette figure sont :

- L'électro négativité des potentiels mesurés pendant trois ans se situe à la limite de la zone de probabilité de corrosion élevée. Cette observation est en accord avec les nombreuses taches de rouille observées lors des inspections, et qui indiquent la présence d'un processus de corrosion actif.
