Annexe 6 Photographies

Annexe 7 GERLED/GERSOL

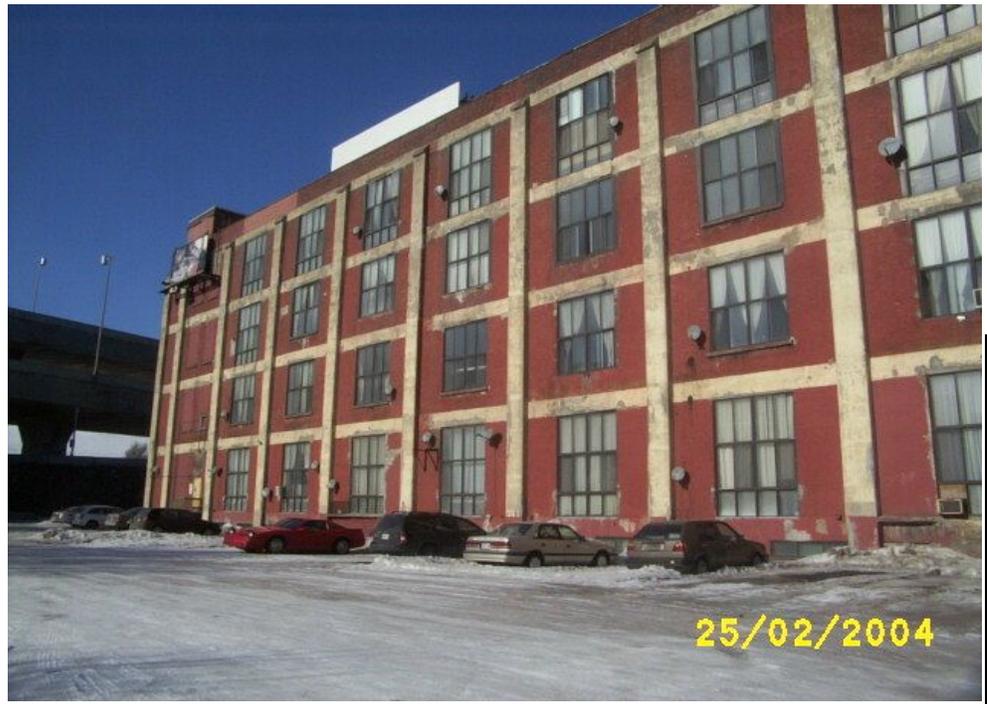
Photo n° 1. Propriété située au 780, rue St-Rémi où était située anciennement Imperial Tobacco Co. of Canada et où on retrouve présentement des lofts (site no.12).

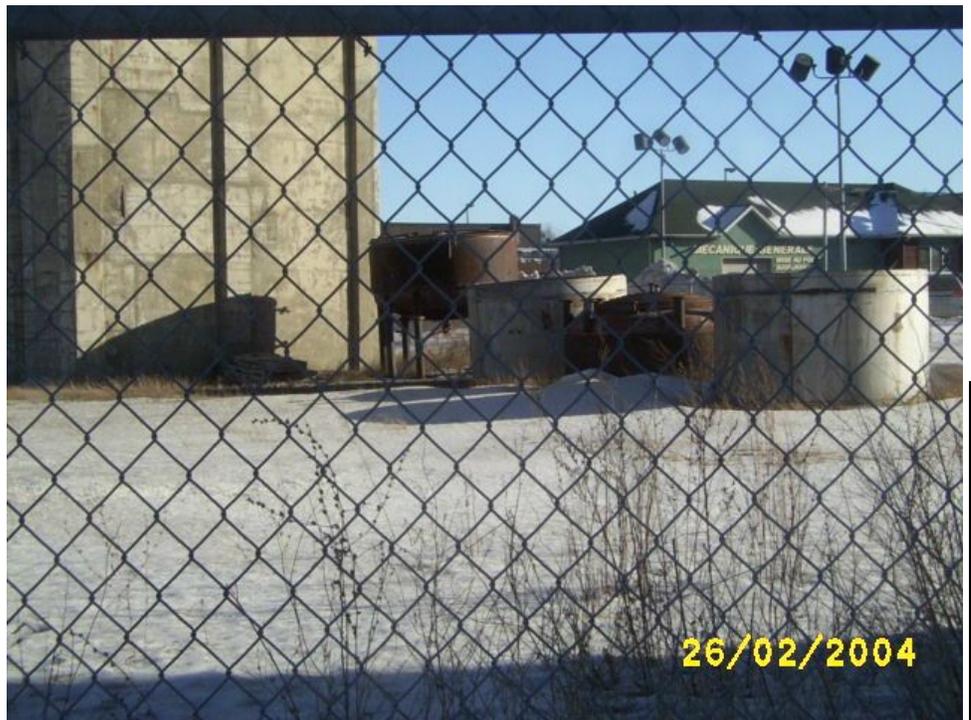
Photo n° 2. Trois (3) réservoirs observés sur un terrain vacant situé à l'intersection de l'avenue de l'Église et de la rue Saint-Patrick.

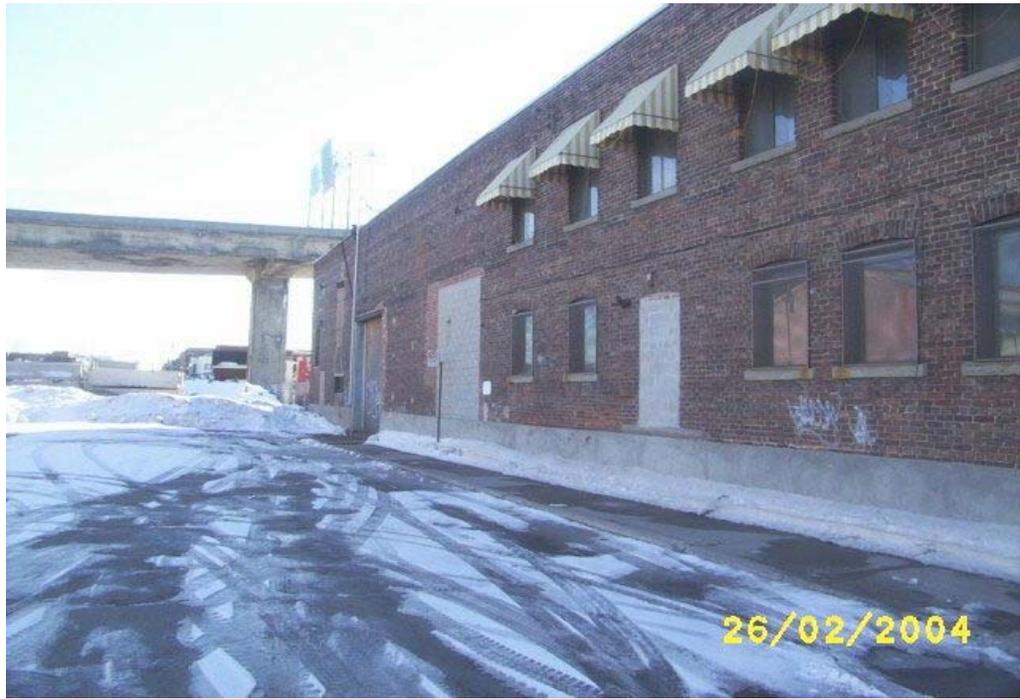
Photo n° 3. Propriété située aux 2102-2120, rue Cabot où était située anciennement Canadian Carbonate Liquid Gas Plant (site no.43).

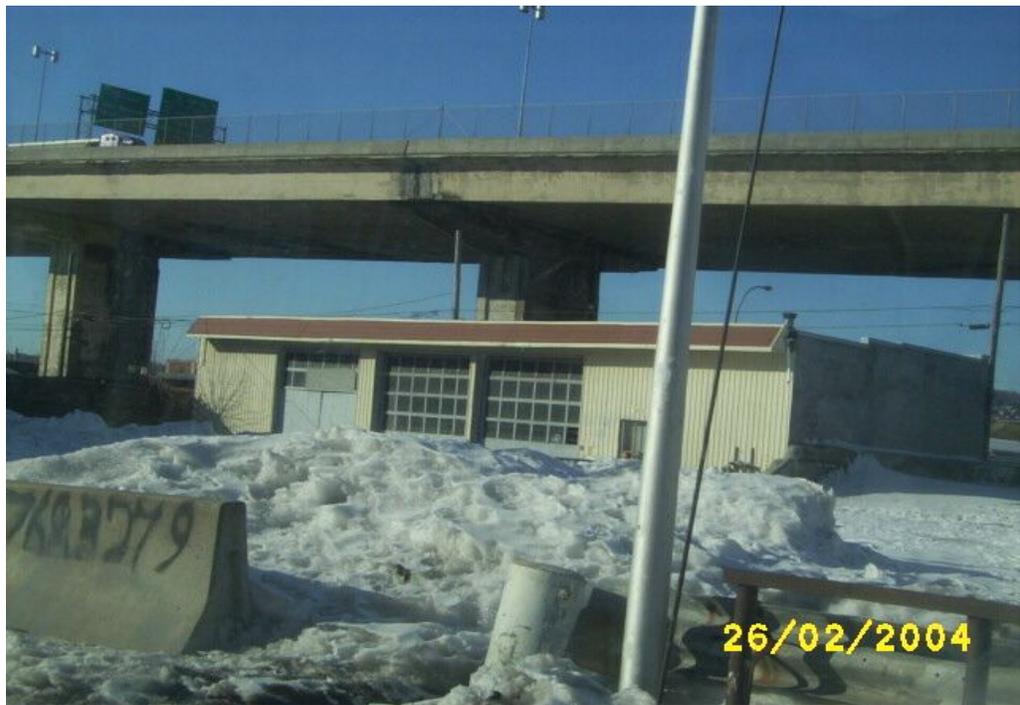
Photo n° 4. Propriété située au 2015, avenue de l'Église où était située anciennement une station-service (site no.46).

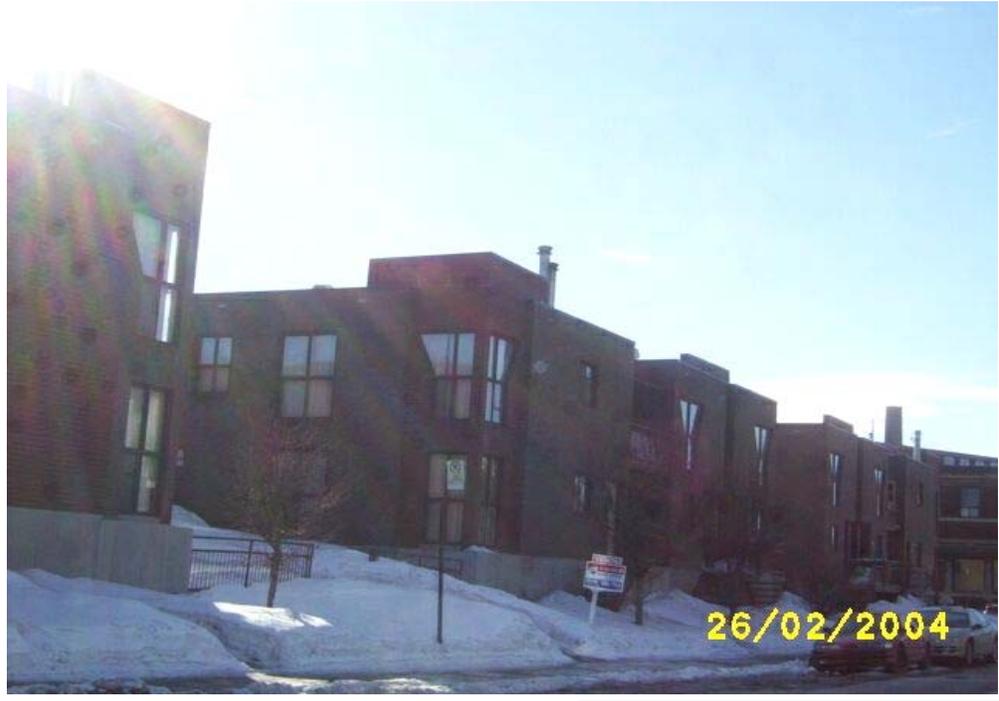
Photo n° 5. Propriété située aux 1950-1980, avenue de l'Église où était située anciennement la Montreal Transportation Commission et où on retrouve présentement des logements (site no.48).

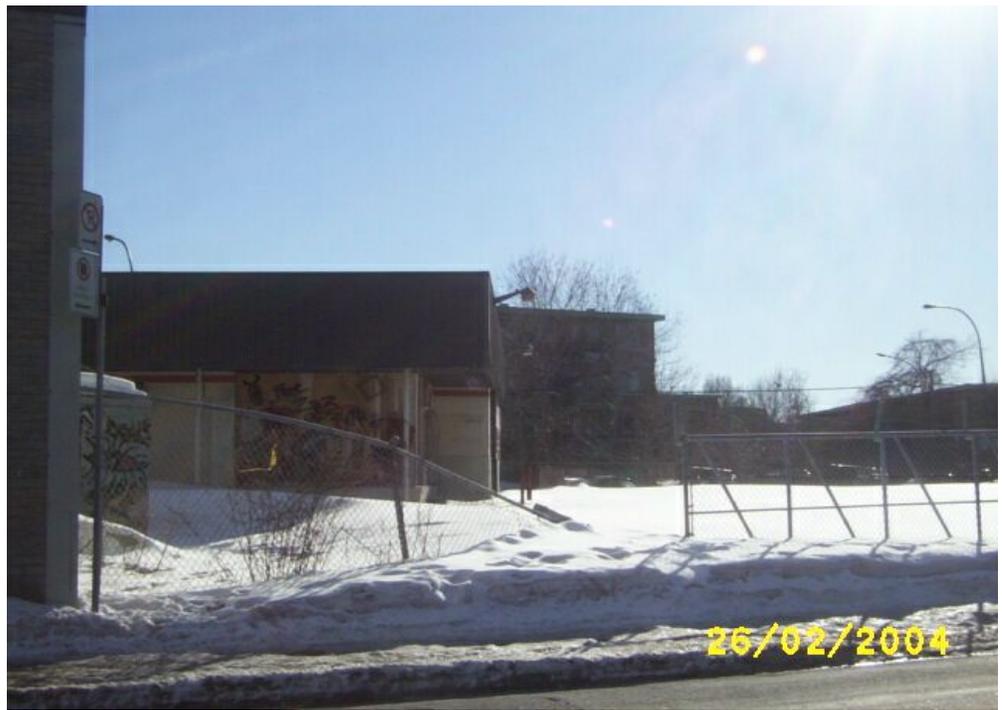
Photo n° 6. Propriété située aux 2170, avenue de l'Église où était située anciennement une station-service (site no.41).

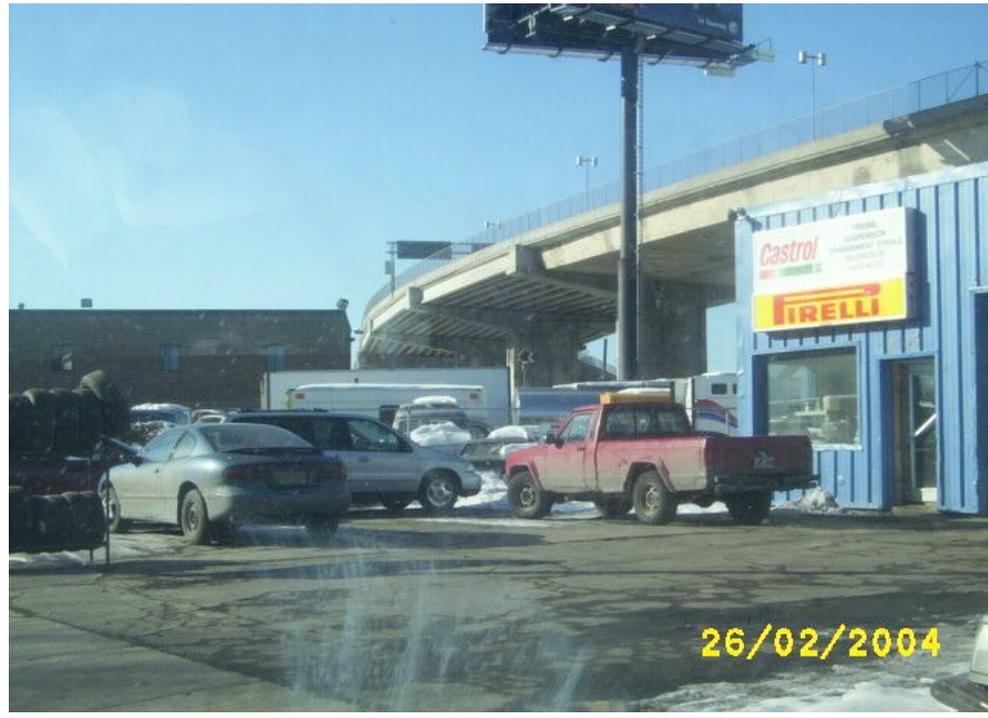
Photo n° 7. Propriété située aux au 2126, avenue de l'Église où était située anciennement une station-service et où on retrouve actuellement le centre du pneu Pirelli (site no.42).
