Annexe 2 Rapport photographique

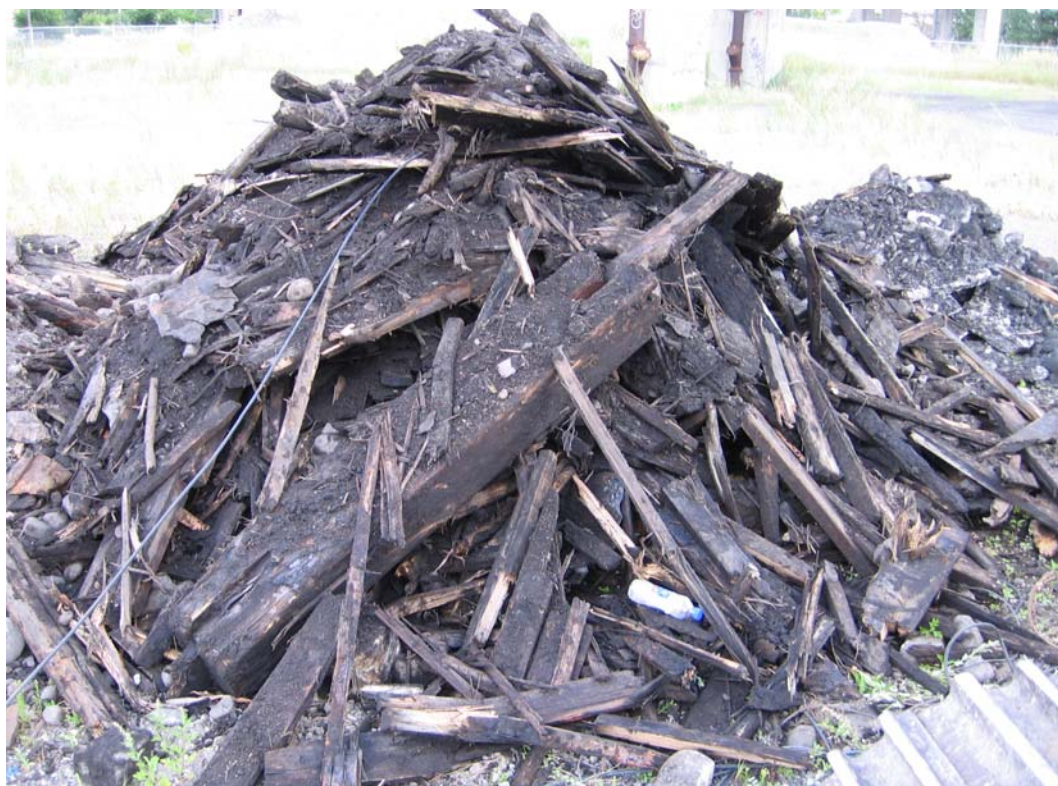
Photo n° 2. Nombreux débris provenant de la tranchée TE-07-04

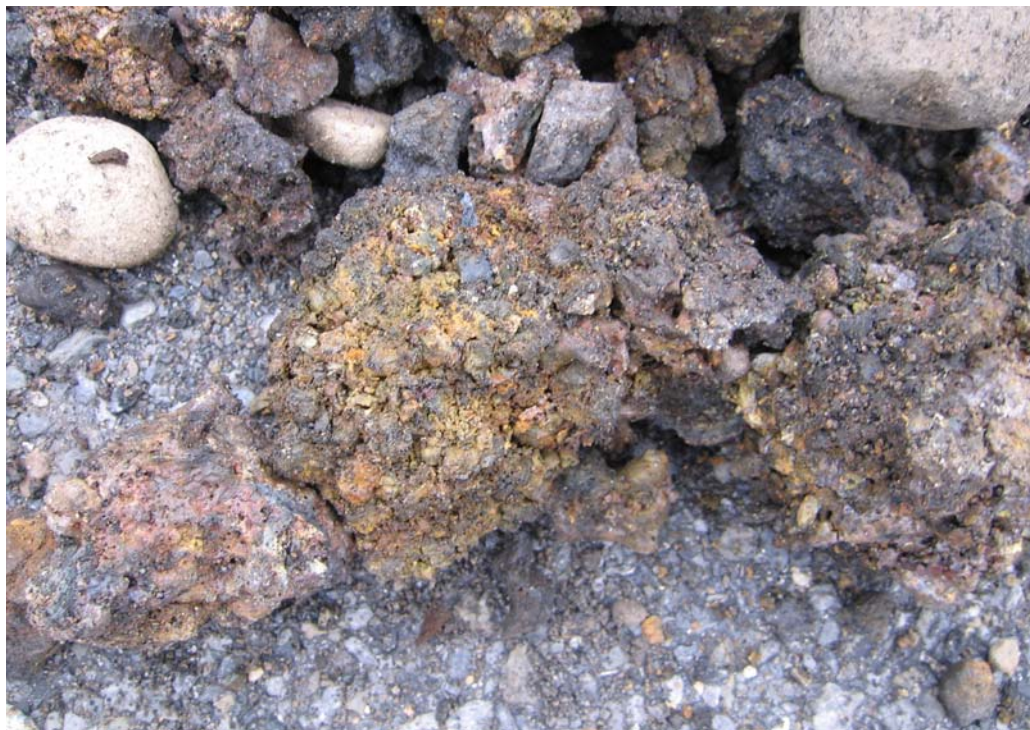
Photo n° 3. Matières résiduelles – Tranchée TE-07-25

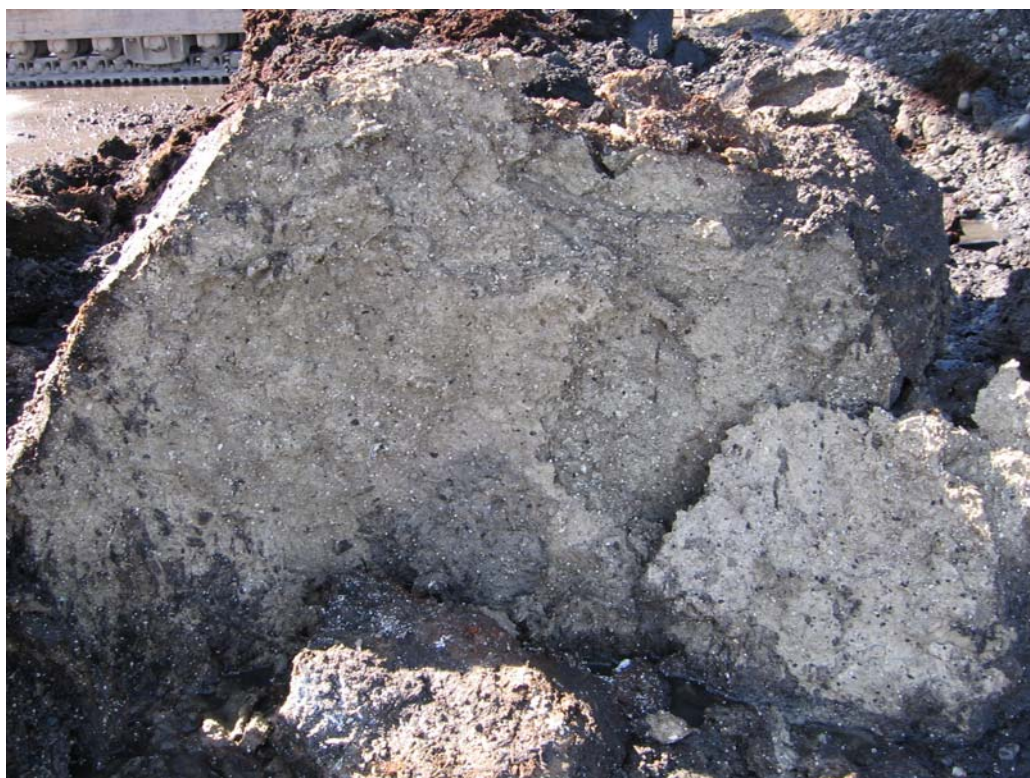
Photo n° 4. Marne – Tranchée TE-07-22

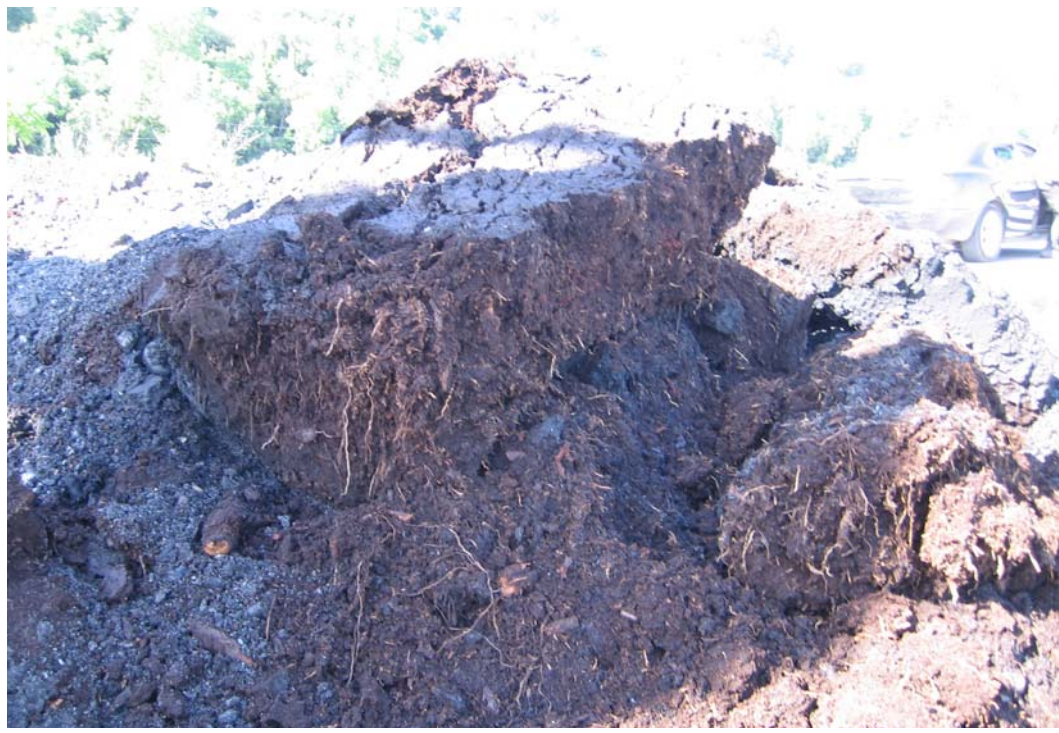
Photo n° 5. Tourbe – Tranchée TE-07-22

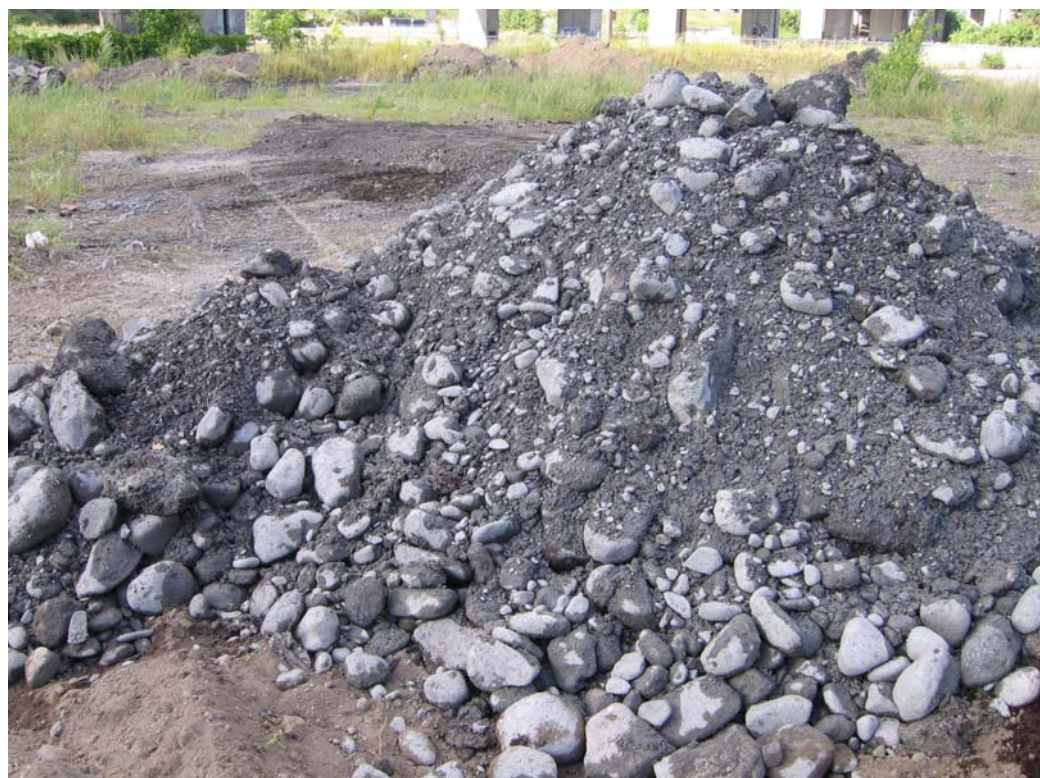
Photo n° 6. Matériel fluvioglaaciaire – Tranchée TE-07-14

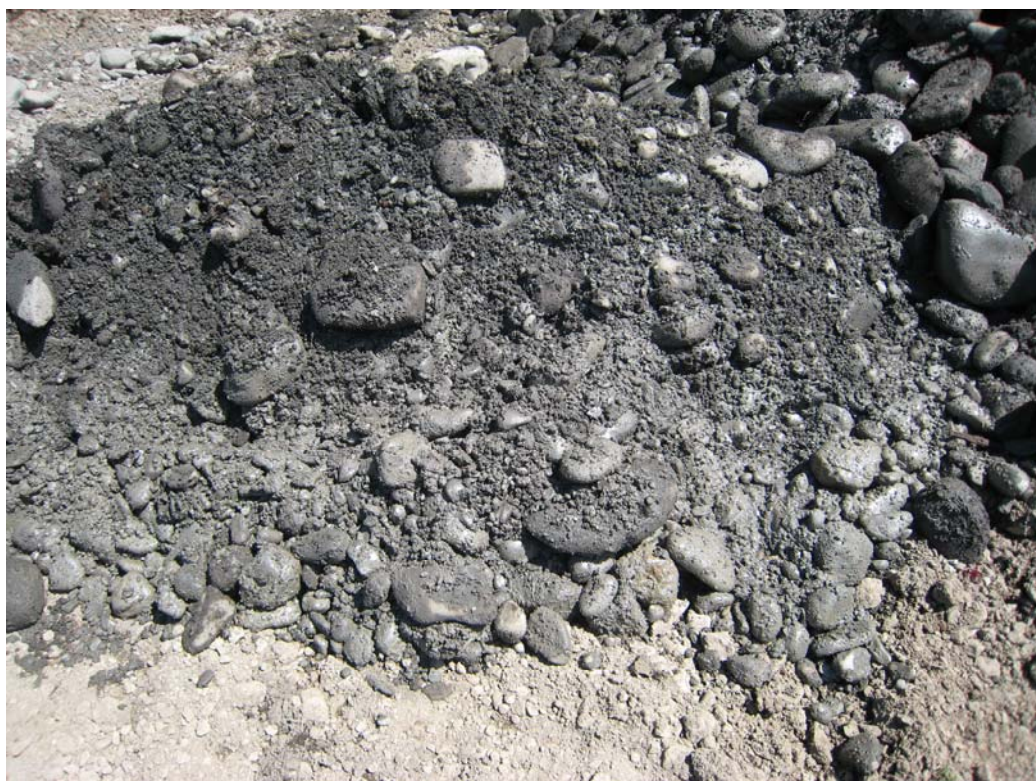
Photo n° 10. Tranchée TE-08-6, matériel fluvio glaciaire.

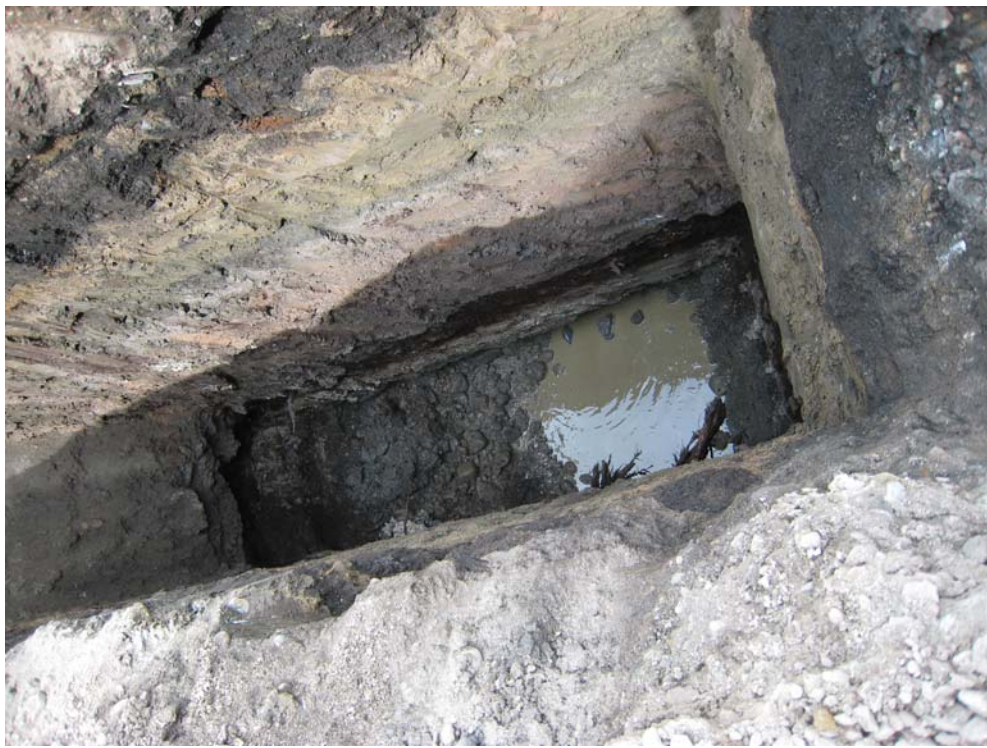
Photo n° 11. Tranchée TE-08-7 séquence stratigraphique complète, remblai, tourbe, fluvio glaciaire.
