## **Une alternative pour la réhabilitation des bétons armés: traitement minéral et revêtement mince.**

Bernard Malric, MFP SA, Genève, Suisse.

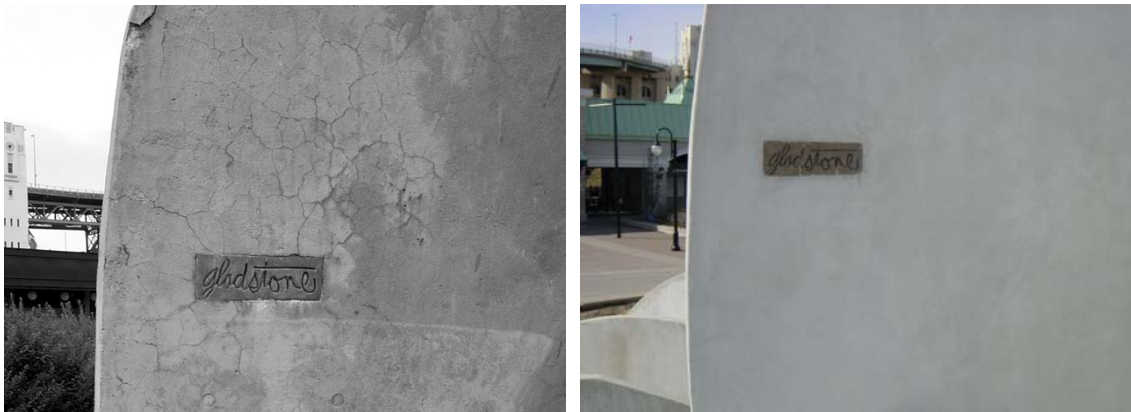
Cette propriété a été utilisée par exemple sur la fontaine située à l'entrée du parc de La Ronde à Montréal (« Orbite Optique N°2 »). Après application du monofluorophosphate, un mortier mince (2mm) a été utilisé pour donner un aspect uniforme à l'ouvrage. Le mortier utilisé est connu pour générer beaucoup de microfissures au bout de quelques semaines, or il ne présente pas de microfissuration après 7 ans (Fig. 3).

Fig.3 – Aspect de surface de la fontaine de La Ronde avant réparations (à gauche) et 7 ans après les travaux : aucun faïençage ni fissuration du mortier mince de finition n'est observé.

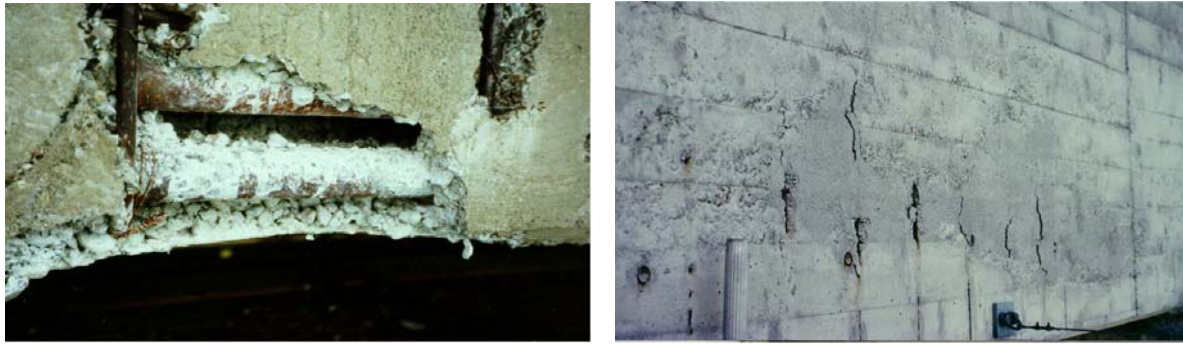
En 1983, le Département des travaux publics du canton de Genève (DTPE) mandate un laboratoire qui relève d'importantes dégradations, à savoir une fissuration d'origine statique (fissures traversantes d'ouverture jusqu'à 1mm), un état caverneux en de nombreuses zones, des éclats dus à la corrosion des armatures provoquée par la carbonatation du béton et l'infiltration de chlorures provenant des sels de déverglaçage. Il faut ajouter une importante contamination générale en chlorures et sulfates provenant de la présence proche d'une usine d'incinération des ordures ménagères (Fig. 6).

Le mandataire a pu mettre en évidence que sur les faces latérales des sommiers, 55 à 100% des aciers n'étaient plus protégés de la corrosion. Comme méthode de réfection, le laboratoire a alors préconisé le repiquage sur les poutres maîtresses de la totalité du béton carbonaté ou contaminé par les chlorures et l'application d'un béton projeté assurant un enrobage des aciers d'au moins 20 mm.

Fig.6 – Pont de Peney, défauts.

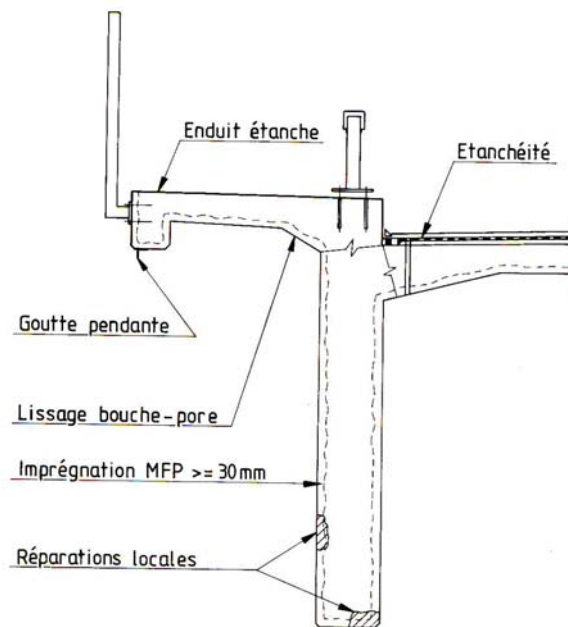
Fig.7 – Pont de Peney : principe de réfection.

La figure 7 montre le principe de réfection finalement exécuté. L'application de monofluorophosphate permet à la fois de réduire le risque de corrosion des armatures et de renforcer le béton de peau.

Les réparations locales ont tout d'abord été exécutées par hydrodémolition à 2000 bars. Face aux difficultés rencontrées pour l'exécution satisfaisante des très nombreux taconnages, l'ingénieur a décidé de modifier la méthode de la façon suivante : le béton n'est que légèrement décapé (pression de la lance hydraulique ramenée à 400 bars), ce qui débarrasse des fragments non adhérents. Par contre, même si la barre présente une corrosion superficielle, elle n'est pas dégagée lorsque le béton est sain. Les seules zones subissant le traitement haute pression sont les nids de gravier importants. Après l'imprégnation de monofluorophosphate, les zones éclatées sont réparées au moyen d'un mortier spécial et les surfaces extérieures des sommiers sont lissées avec un enduit bouche-pores à base de ciment.

Aucune peinture de protection n'a été acceptée par l'ingénieur de façon à ne pas modifier la perméabilité à l'eau de l'ouvrage.

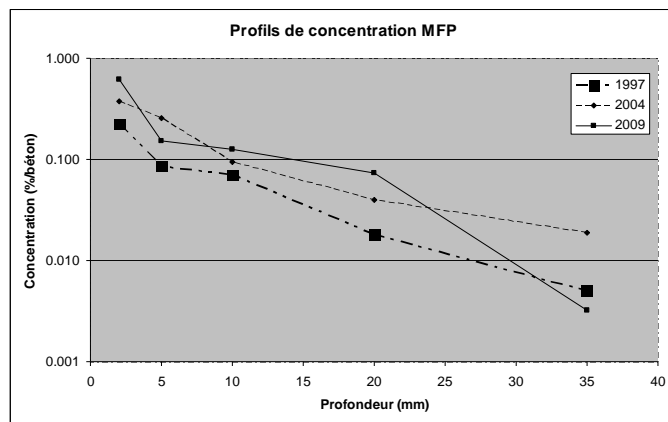
Fig.8 – Pont de Peney : concentration en monofluorophosphate dans le béton observée sur une même zone au cours du temps.

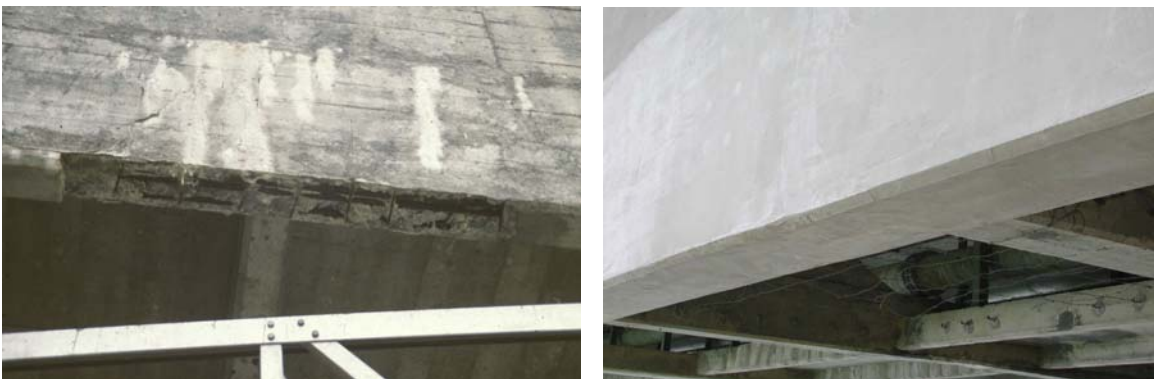
- Tous les taconnages sont intacts et ne présentent aucune fissure en leur centre ou leur pourtour.
- Le bouche pore cimentaire sur l'extérieur des sommiers ne présente aucune microfissuration ou faïençage, y compris sur les zones qui comportaient des aciers affleurants (Fig. 9).
- Quelques fissures de charge sont constatées.
- L'analyse de la teneur en monofluorophosphate réalisée sur une zone test sur laquelle des contrôles avaient déjà été effectués en 1997 et 2004, ne montre pas de changement significatif dans le profil de concentration en fonction de la profondeur. En effet, au-delà des réactions d'hydrolyse initiales, le monofluorophosphate est chimiquement stable dans le milieu du béton (Fig.8).

Fig.9 – Pont de Peney : vue d'un sommet avant les travaux en 1993 (à gauche), et en 2009, 15 ans après les travaux (à droite).
