Évaluation de l'état des ponts routiers et autoroutiers par méthodes non destructives

François Saint-Pierre ing., Ph.D.
Ghislain Houde ing., Alain Philibert ing., Ph.D., Omar Dous Ph.D.

Le Groupe S.M. International inc.
740, rue Galt Ouest
Sherbrooke (Québec) Canada, J1H 1Z3
fspierre@groupesm.com

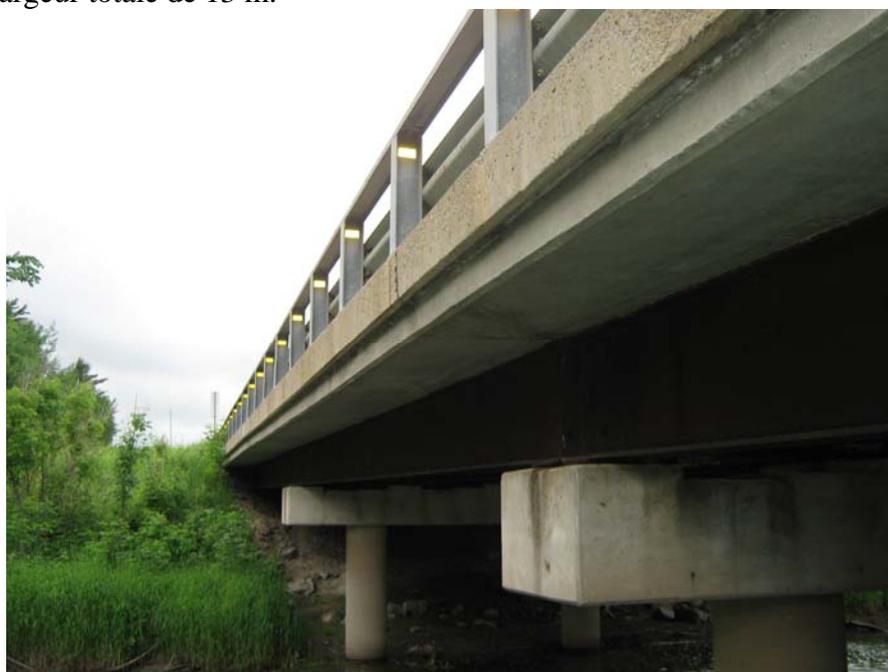
Fig. 1 : Photographie du pont sur la 317 à St-Sixte

Ce pont datant des années 70 est, malgré son âge, bien documenté. Un plan tel que construit, tracé à la main, nous indique le détail des armatures et la géométrie générale de l'ouvrage. Cependant, au fil des années, des désordres sont apparus à la surface et à l'intrados de la dalle en béton du tablier de ce pont. De multiples réparations apparaissent à la surface de la couche de roulement et l'ouvrage semble avoir été réparé au niveau des chasse-roues. Dans les sections suivantes, nous allons montrer que les essais *in situ* ont mis en évidence certains détails n'apparaissant pas dans les plans tels que construits ainsi que l'état de corrosion des armatures de la dalle du tablier du pont.

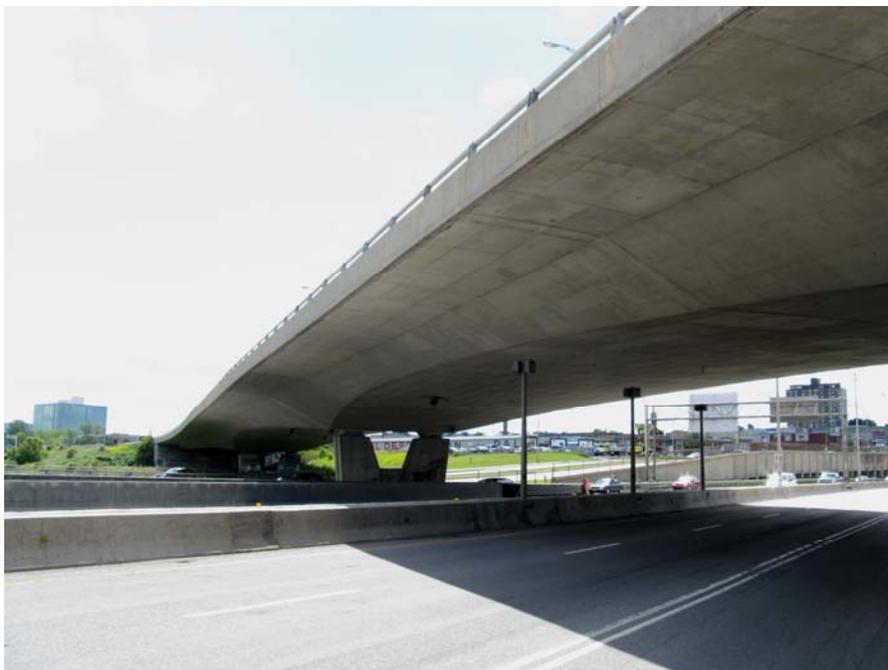
Fig. 2 : Photographie du pont sur l'autoroute 50 à Gatineau

Un plan tel que construit nous informe sur la répartition des armatures et la géométrie générale de l'ouvrage. À la surface du tablier, les principaux désordres que l'on rencontre sont des fissures longitudinales dans l'asphalte, des zones humides (flaques d'eau), une réparation d'environ un mètre carré et enfin des réparations au niveau des joints de chaussées.

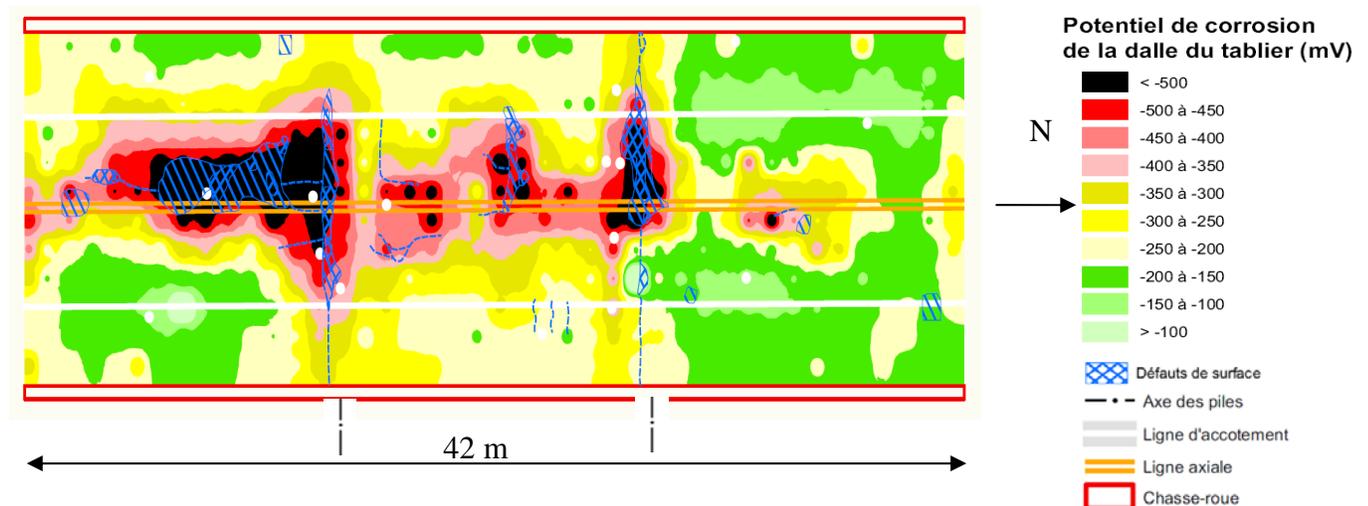
Fig. 4 : Potentiel de corrosion de la dalle du tablier du pont situé à St-Sixte

La figure 4 illustre les résultats de l'essai de potentiel de corrosion sous forme d'équipotential. Une échelle de valeur de potentiel de corrosion a été définie par le laboratoire du GRAI de l'Université de Sherbrooke. Selon cette échelle, les zones rouges et noires sont nommées respectivement « potentiel de corrosion avancé, à très avancé ». Notons aussi que, plus le potentiel de corrosion est négatif, plus le niveau de corrosion des armatures est susceptible d'être élevé.

Sur la figure 4, représentant le potentiel de corrosion, les zones de corrosion avancées (zones rouges et noires) se situent essentiellement sur l'axe longitudinal du pont vers la double ligne de marquage jaune ou encore sur toute la largeur du tablier aux emplacements où la dalle repose sur ses piles. À l'emplacement de ces zones de corrosion avancée, nous avons observé généralement des réparations ou de l'endommagement de surface. Ces zones apparaissent en bleu sur les figures 4, 8 et 9 de ce document.

Finalement, à partir des figures 4 et 8, la superficie des zones rouges et noires par rapport à la surface totale du tablier a été mesurée. À partir de ces deux figures, nous avons trouvé le même résultat. Il apparaît ainsi que 32 % de la dalle est affectée à divers degrés par la corrosion des aciers d'armature.

D'autre part, quelques essais destructifs ont suffi pour valider les essais non destructifs. Enfin, les figures représentant des équipotentiels de potentiel ou bien de probabilité de corrosion donnent une bonne représentation des zones à réparer pour ralentir l'évolution de la corrosion du tablier du pont de St-Sixte.

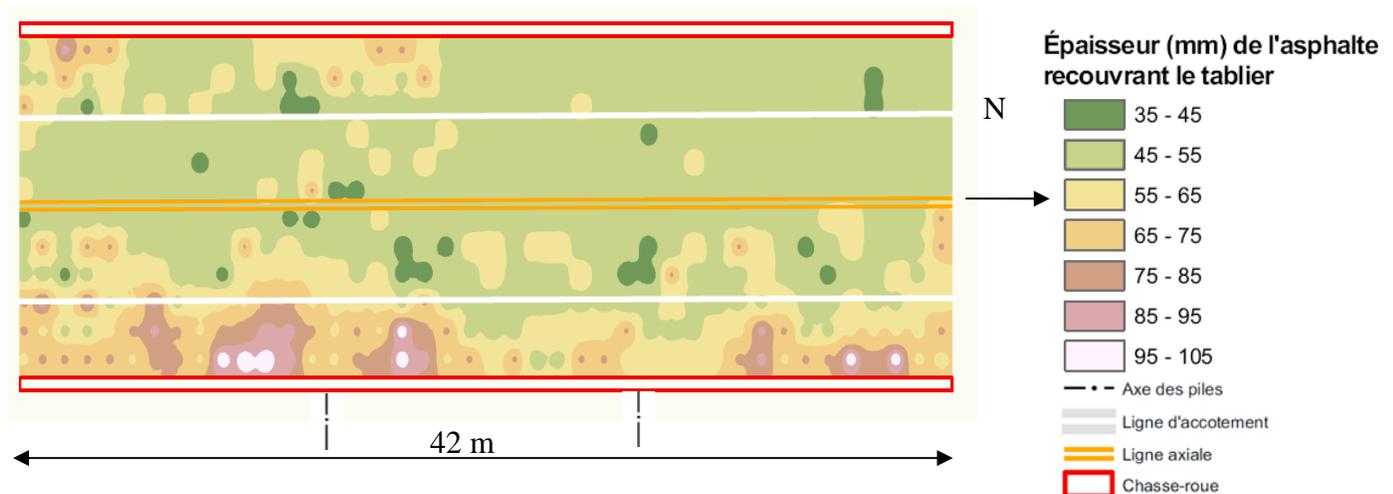
Fig. 5 : Épaisseur d'asphalte recouvrant la dalle du tablier du pont situé à St-Sixte

L'épaisseur d'asphalte a été mesurée à l'occasion du perçage des trous nécessaires pour la réalisation des mesures de potentiel de corrosion. La figure 5 représente l'épaisseur d'asphalte recouvrant le tablier. L'épaisseur de ce recouvrement varie entre 38 et 102 mm et est majoritairement de 50 mm. Sur cette même figure, notons que la couche d'asphalte est plus épaisse près des chasse-roues situés à l'est ainsi que dans la partie sud-ouest de l'ouvrage. Enfin,

en effectuant le perçage de la couche de roulement nous avons pu confirmer qu'aucune membrane d'étanchéité ne se trouve sous l'asphalte.

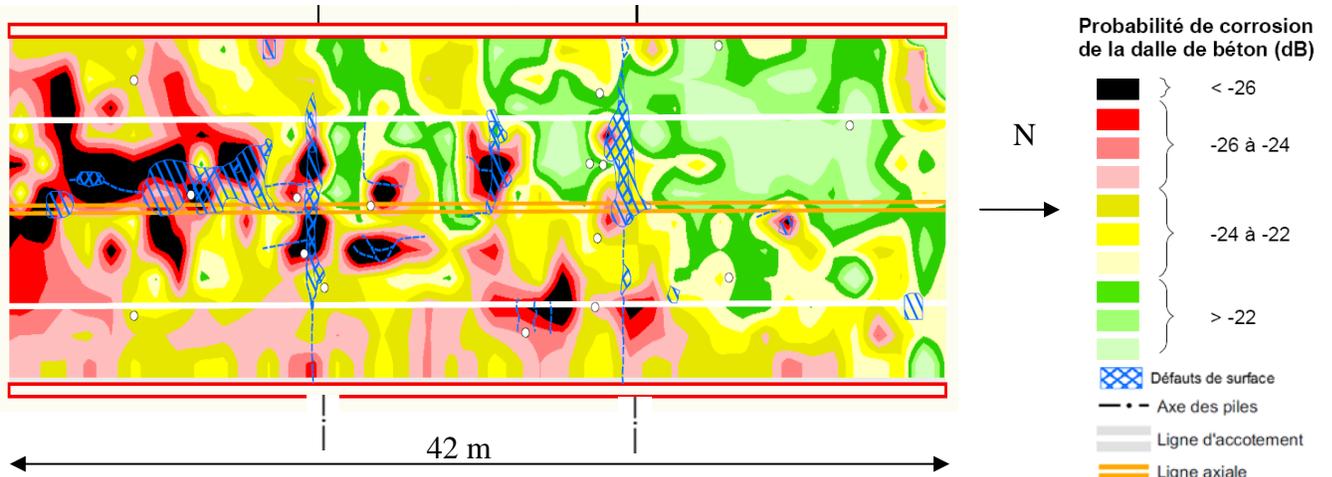
Fig. 8 : Probabilité de corrosion de la dalle du tablier du pont situé à St-Sixte – Atténuation au niveau des armatures

La figure 8, représentant l'atténuation des signaux RADAR qui se sont diffractés au niveau des armatures, montre que les zones où l'on rencontre des désordres dans la dalle (zones rouges et noires) se situent sur l'axe longitudinal du pont vers la double ligne de marquage jaune ou encore sur la largeur du tablier aux emplacements où la dalle repose sur ses piles. D'autre part, à l'emplacement de ces zones attribuables à la corrosion des armatures, nous avons observé généralement des réparations ou bien de l'endommagement de surface (figure 8 zones hachurées en bleu).

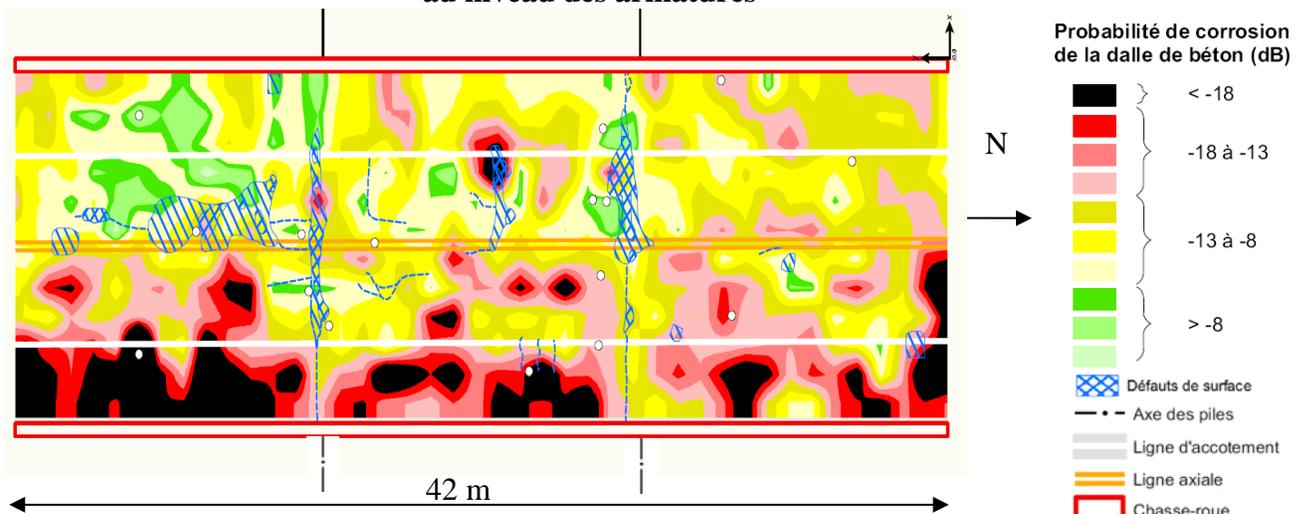
Fig. 9 : Probabilité de corrosion de la dalle du tablier du pont situé à St-Sixte – Atténuation au niveau du contact CR-B

La figure 9 représente l'atténuation des signaux au niveau du contact entre la couche de roulement et le dessus de la dalle de béton (CR-B). Les zones où l'on rencontre des désordres au niveau du tablier, se trouvent essentiellement sur le côté *est* de la dalle. À l'emplacement de ces zones, des épaisseurs d'asphalte importantes ont généralement été observées (figure 5).

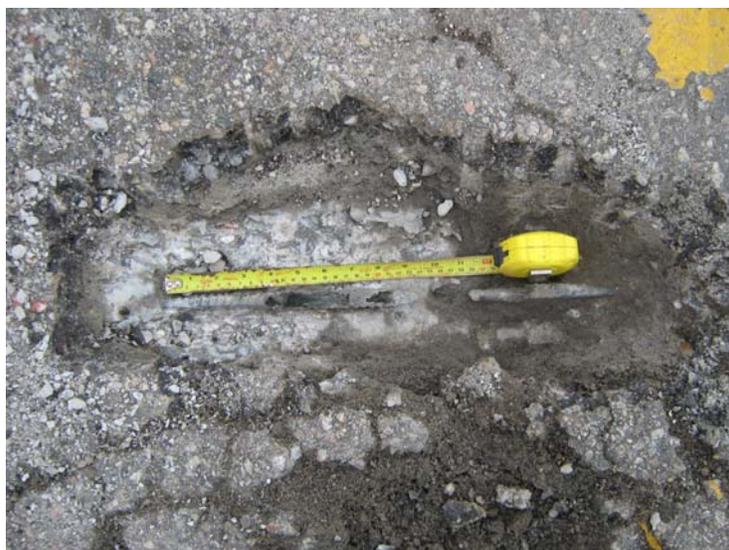
Fig. 10 : Point de contrôle des armatures – perte totale de section

Le dégagement des armatures nous a permis de mettre en évidence, dans le cas du pont de St-Sixte, non seulement le niveau de la corrosion, mais aussi, une perte totale de section de la barre d'armature en acier.

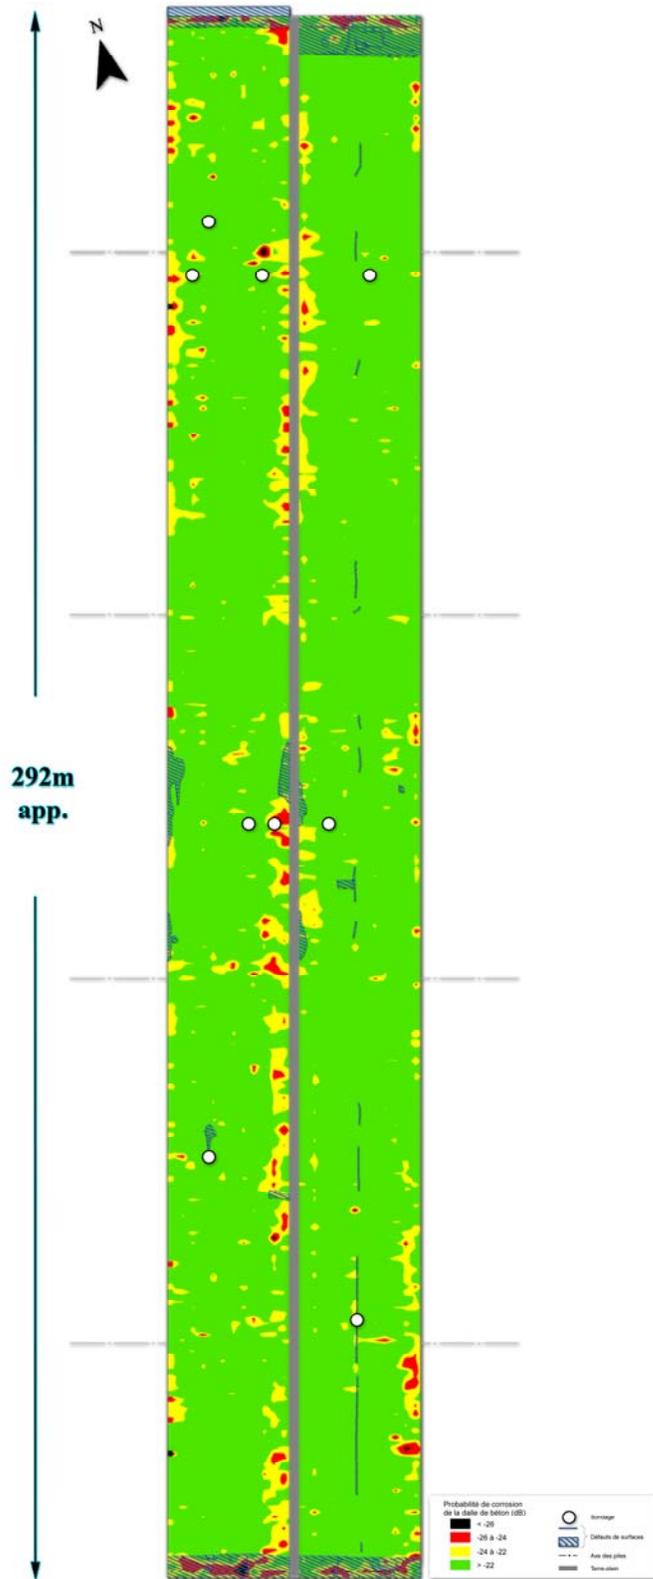
**Fig. 11 a : Atténuation aux niveaux des armatures
Pont autoroute 50**

La figure 11a, représentant l'atténuation des signaux qui se sont diffractés au niveau des armatures, montre que les zones où l'on rencontre des désordres dans la dalle (probabilité de corrosion élevée) se situent sur les côtés latéraux du tablier, sur l'axe longitudinal du pont au niveau du terre-plein central ainsi qu'au niveau des extrémités du pont.

Par contre, sur les figures 11a et 11b, une légère orientation des défauts dans l'axe des piles sont parfois observables. Par contre, ce phénomène n'est pas aussi visible que celui observé dans l'axe des piles du pont de St-Sixte (figures 8 et 9).

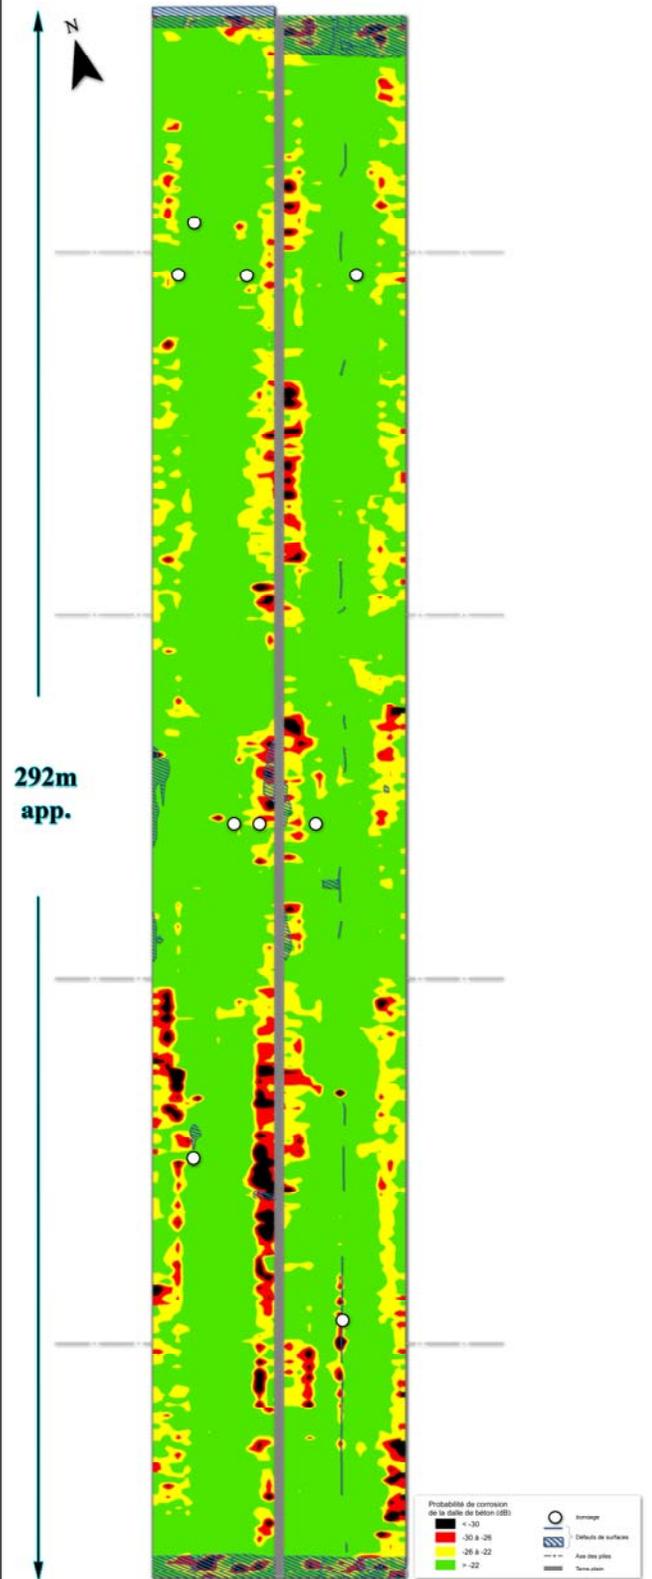
**Fig. 11 b : Atténuation aux contacts couche de roulement béton
Pont autoroute 50**

La figure 11b représente l'atténuation des signaux au niveau du contact entre la couche de roulement et le dessus de la dalle de béton. Ces résultats sont semblables à ceux obtenus avec le

traitement utilisé pour la figure 11a. En effet, les zones qui présenteraient une probabilité de corrosion élevée (zones rouges et noires) sont majoritairement les mêmes si on compare les deux figures.

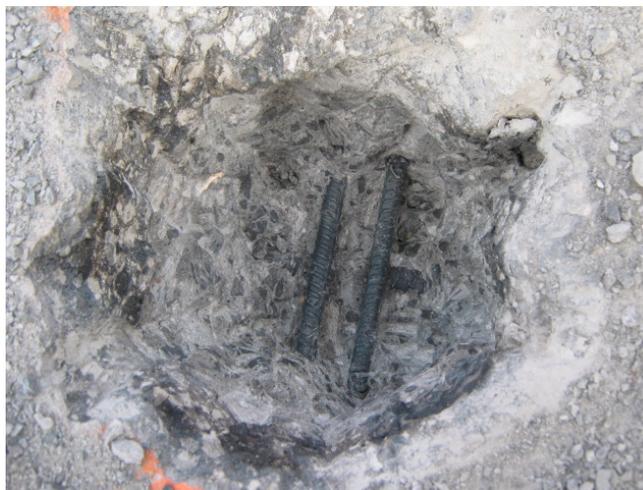
Fig. 12 : Point de contrôle des armatures – aucune perte de section

Enfin, les points de contrôle mettent en évidence qu'aucune corrosion n'est observée au niveau des armatures dégagées dans les zones les plus critiques (figure 12). Autrement dit, même dans les zones où l'on avait retrouvé une probabilité de corrosion élevée, les armatures ne présentent pas de perte de section causée par la corrosion.
