Deux voies plus une, un exemple dans le département de la Manche

Localisation et caractéristiques du site

En novembre 2003, le CETE Normandie Centre a effectué un diagnostic de sécurité sur la RD901, entre Querqueville et Beaumont-la-Hague, dans le département de la Manche.

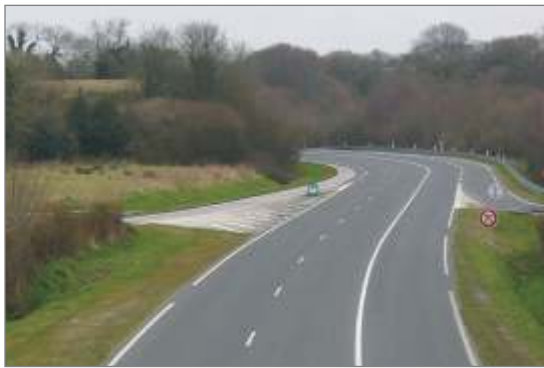
Configuration avant aménagement

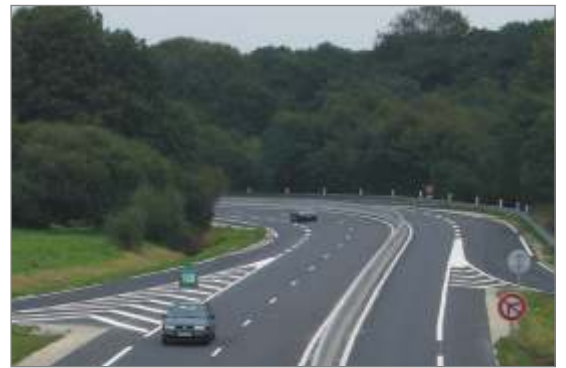
Configuration après aménagement

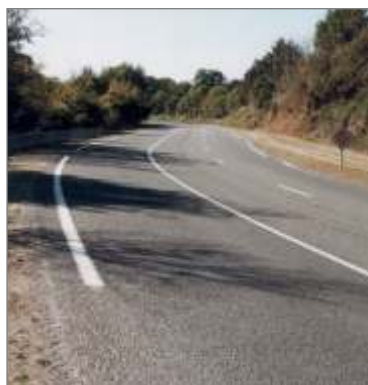
Zone de virages
3 voies affectées

- Profil en travers ambigu et hétérogène :
 - alternance de sections à 3 voies, 2 voies et de 2x2 voies, assorties d'une limitation de vitesse à 90 km/h,
 - voies de 3,50m soit affectées, soit non affectées.
- Mauvaise perception des courbes de nuit et hétérogénéité des rayons de courbure.
- Alternance de carrefours plans et de carrefours dénivelés.
- Accotements herbeux et dégradés.
- Absence d'aménagement spécifique pour les deux-roues légers.

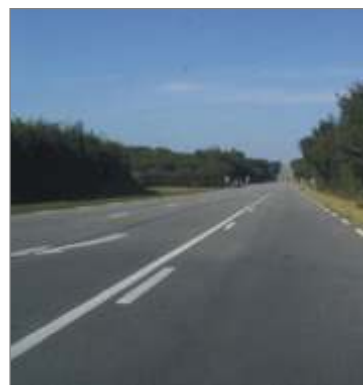
Section rectiligne
3 voies non affectées

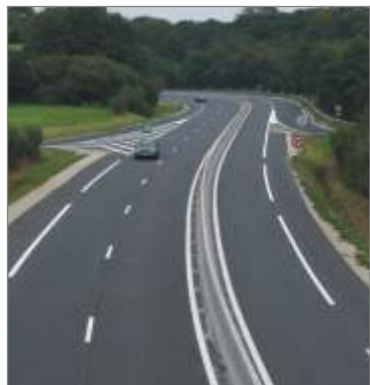
Zone de virages
après aménagement

- Réduction des largeurs de voie de 3,50m à 3m.
- Séparation physique des flux par un séparateur central en béton type DBA (séparateur double en béton adhérent).
- Réalisation d'une bande multifonctionnelle bilatérale de 1,50m.
- Renouvellement du revêtement sur la section et mise en oeuvre d'un enrobé haute adhérence dans la zone de virages.
- Implantation d'un marquage VNTP sonore (Visible de Nuit et par Temps de Pluie) en axe et en rive.
- Coût de l'opération : 3,5 millions d'euros.

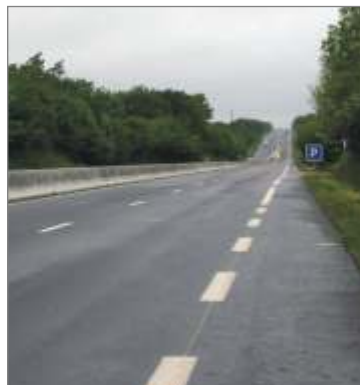
Section rectiligne
après aménagement

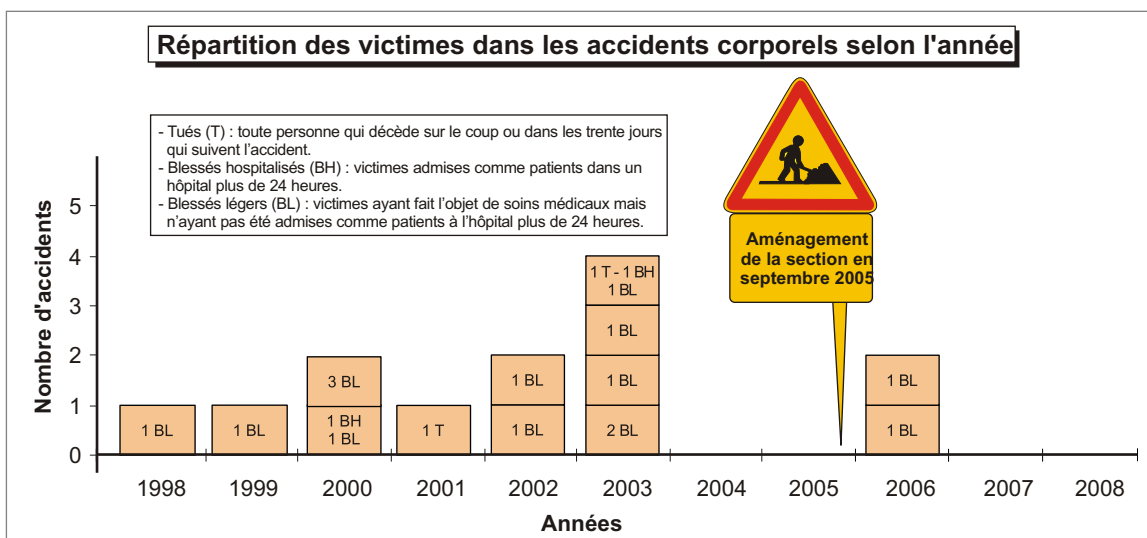
- Trois ans après la mise en service de cette section (septembre 2005), on recense 2 accidents corporels sans gravité par perte de contrôle d'un véhicule seul. Dans un cas, le séparateur central a stoppé la course du véhicule sortant de la chaussée.
- On recense également 3 accidents matériels par perte de contrôle en courbe.
- On relève quelques traces de chocs sur le séparateur central : le dispositif de retenue en axe a permis de retenir un véhicule en perte de contrôle.

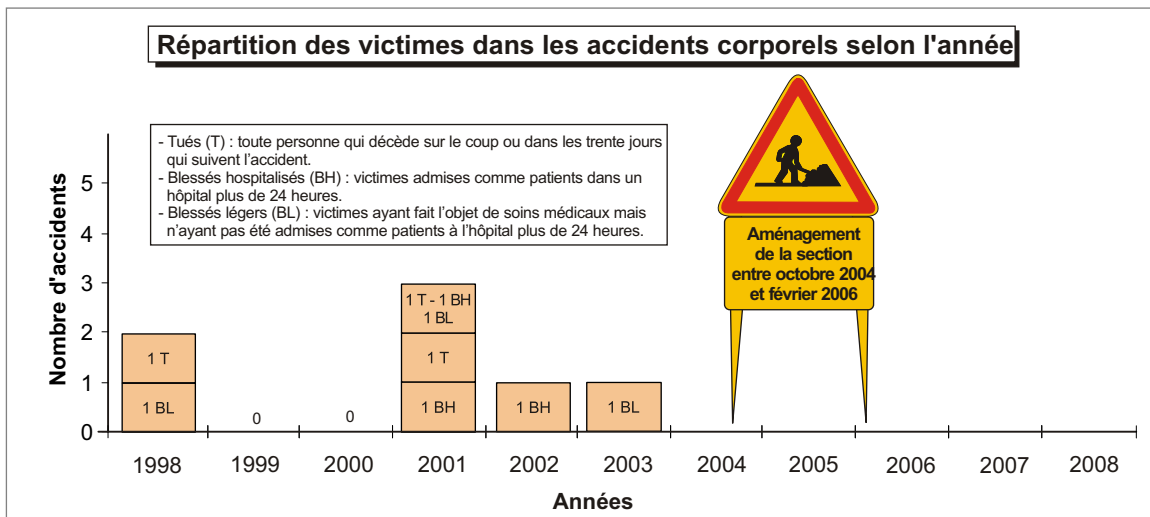
- Deux ans et demi après la mise en service de cette section (février 2006), aucun accident corporel n'est constaté.
- Par contre, on recense un accident matériel sur l'extrémité du séparateur central qui a surpris un usager.
- De plus, on relève des traces de chocs sur le séparateur central qui témoignent de l'efficacité du dispositif de retenue en cas de perte de contrôle.

- Entretien régulier des passages d'eau dans le séparateur central de type DBA.
- Traitement des extrémités du séparateur central et mise en place d'une signalisation adaptée.
- Mise en place d'un itinéraire de délestage (entretien, intervention des secours).
- Réflexion sur l'éventuelle intrusion de la faune.
