# **Évaluation de l'état des ponts autoroutiers par méthode RADAR : corrélation entre les méthodes de traitements qualitatives et normalisées**

François Saint-Pierre, ing. Ph.D,  
Ghislain Houde, ing., Marc-André Carrier, Stag., Alain Philibert, ing. Ph.D.,

Le Groupe S.M. International inc.  
740, rue Galt Ouest  
Sherbrooke (Québec) Canada, J1H 1Z3  
[fspierre@groupesm.com](mailto:fspierre@groupesm.com)

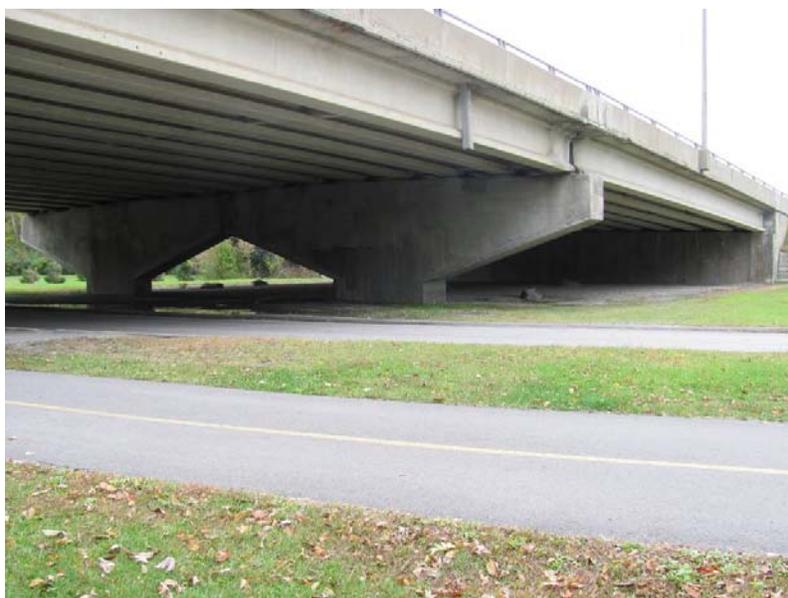
Ce viaduc en béton armé a été construit en 1974 pour franchir la promenade Leamy (figure 1). Il appartient à l'autoroute 50 (autoroute de l'Outaouais) et se situe dans la ville de Gatineau, au Québec. Le tablier de ce pont est composé de seize poutres longitudinales reposant sur deux culées et une pile centrale. Cet ouvrage d'art mesure environ 76 m de longueur et possède une largeur totale de 62 m.

**Fig. 1 : Viaduc de la promenade Leamy à Gatineau**

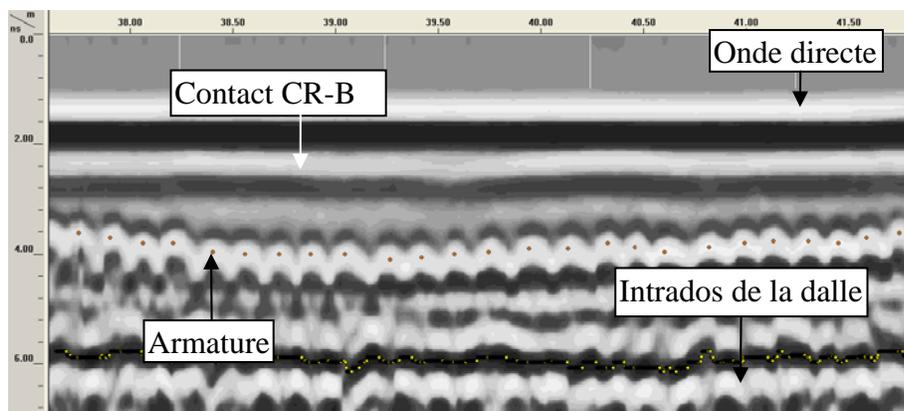
Les deux autres approches ont pu être utilisées et leur principe est illustré par la figure 2, ci-après. Cette figure présente un radargramme obtenu avec une antenne 1,5 GHz, à partir duquel nous avons mesuré les amplitudes au niveau de la première rangée d'armatures et de l'intrados du tablier.

**Fig. 2: Radargramme - mesure de l'atténuation normalisée au niveau des différents réflecteurs de la dalle de béton (logiciel RADAN 6.5)**

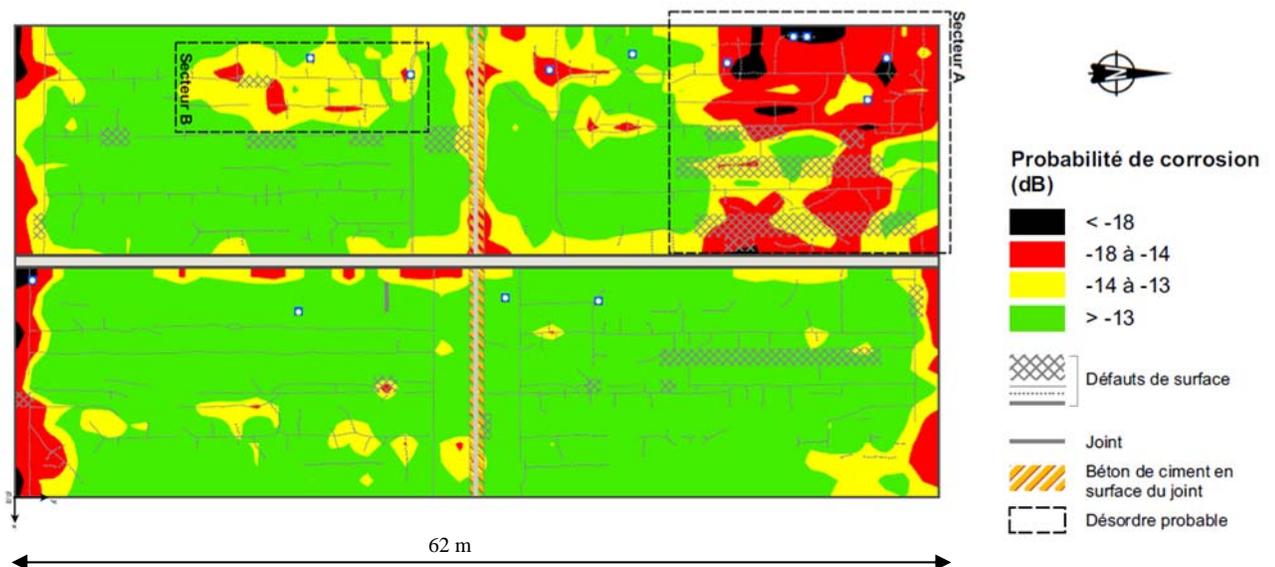
Les figures 3 et 4 illustrent les résultats des essais RADAR sous forme d'équipotential de probabilité de corrosion. Les zones rouges et noires indiquent l'emplacement où des désordres dans la dalle du tablier sont observés à partir des radargrammes. Sur ces figures, deux secteurs (A et B) sont identifiés où des désordres sont à anticiper.

**Fig. 3: Probabilité de corrosion de la dalle du tablier du viaduc de la promenade Leamy – Atténuation au niveau des armatures**

Ce dégagement des armatures nous a permis de mettre en évidence la présence dans le secteur A d'un horizon de gravier entre la couche de roulement et le dessus de la dalle en béton qui est à l'origine des désordres observés aux figures 3 et 4.

Les figures 3 et 4, représentant l'atténuation des signaux diffractés au niveau des armatures et réfléchis sur l'intrados de la dalle, montrent deux secteurs où l'on rencontre des désordres dans la dalle (probabilité de corrosion élevée). Dans le secteur situé au nord (secteur A) un dégagement de la couche de roulement et du béton de la dalle a mis en évidence que les désordres mesurés au RADAR étaient causés par un horizon de gravier situé entre la couche de roulement et le dessus de la dalle de béton du tablier.

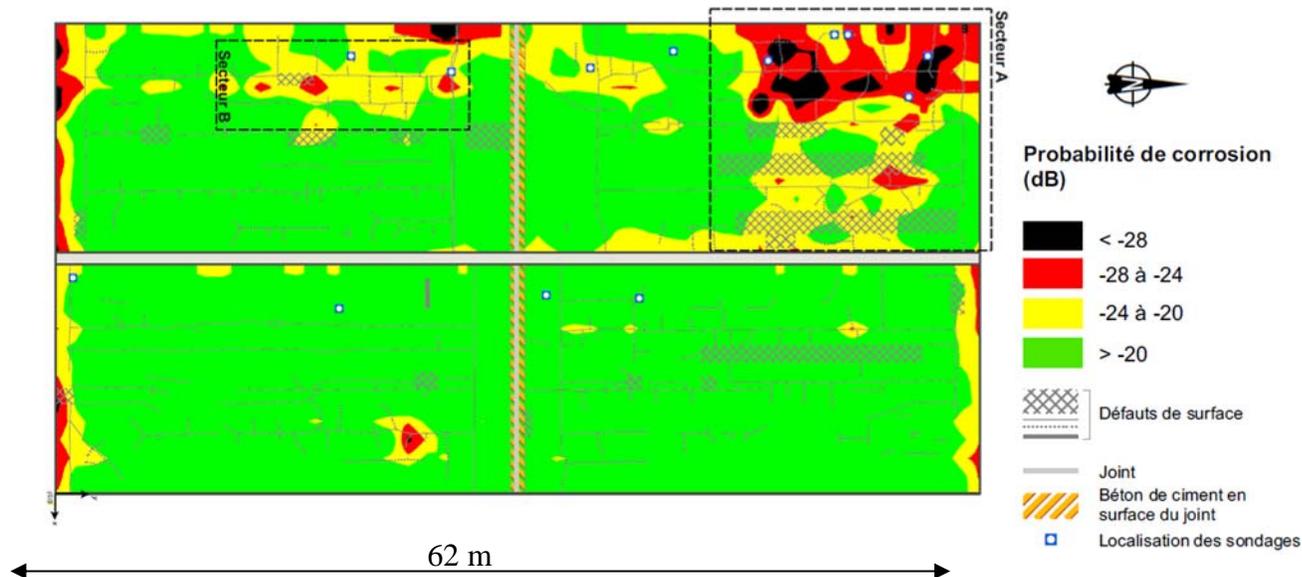
**Fig. 4 : Probabilité de corrosion de la dalle du tablier du viaduc de la promenade Leamy – Atténuation au niveau du contact CR-B**

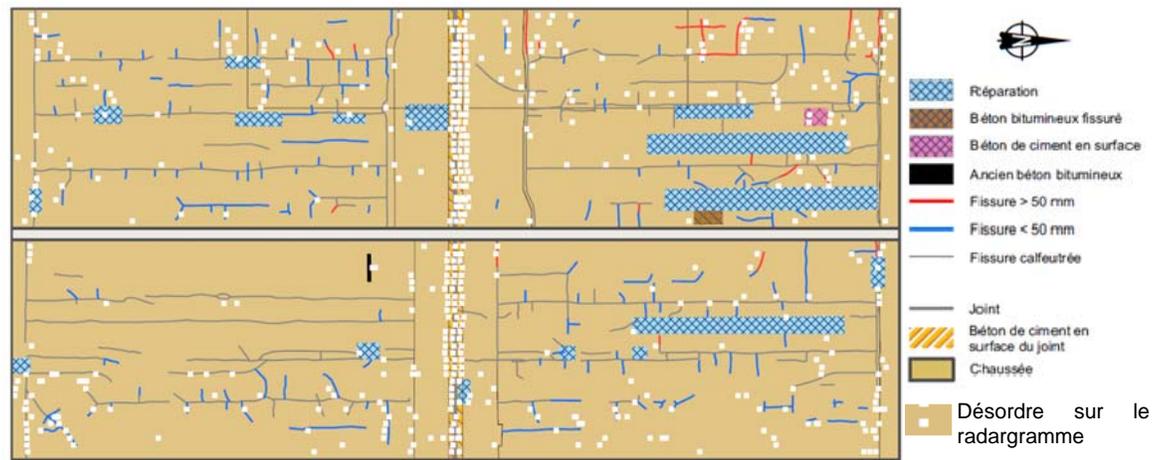
**Fig. 5 : Désordre numéro 1 - Pique atteignant la surface**

La figure 5 montre que les piques atteignant la surface (observés sur les radargrammes) sont généralement causés par des défauts de surface (fissures, joints, réparations). Les figures 6 et 7 indiquent que la plupart des désordres observés au niveau de l'intrados de la dalle sont majoritairement orientés selon l'axe des poutres. Il est aussi observé que ces désordres apparaissent le long de l'axe probable des entretoises. De plus, si on compare les figures 6 et 7, il est possible de différencier l'effet résultant de l'endommagement de la dalle de celui causé par la présence des poutres et entretoises et ainsi, de vérifier que les atténuations occasionnées par les poutres n'ont pas été considérées dans la mesure des atténuations au niveau de l'intrados de la dalle.

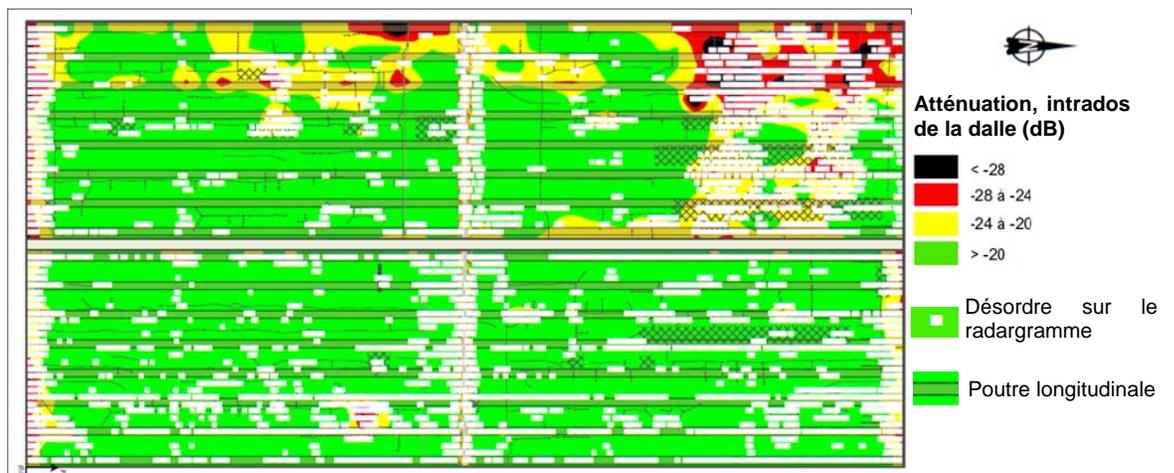
**Fig. 6 : Désordre numéro 2 et 3 - Intrados de la dalle, réflecteur non visible ou atténué – fond : atténuation de l'intrados de la dalle**

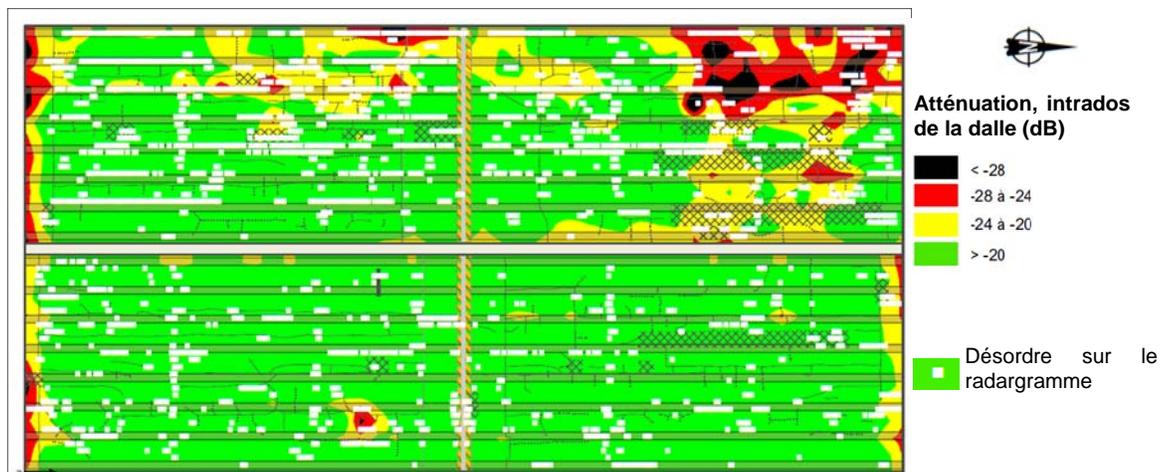
**Fig. 7 : Désordre numéro 4 - Intrados de la dalle, variation du temps de propagation**

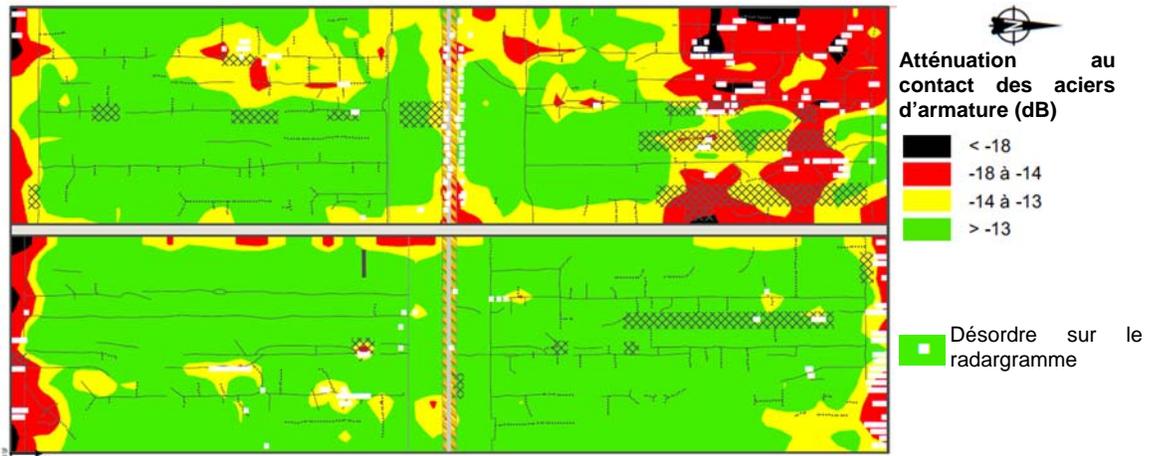
**Fig. 8 : Désordre numéro 5 - Acier d'armature, hyperbole non visible**

Les désordres occasionnés par l'absence d'armature ou bien des hyperboles fortement atténuées (figures 8 à 10) se situent principalement au droit des zones rouges et noires (forte probabilité de corrosion) et près des joints de chaussée.

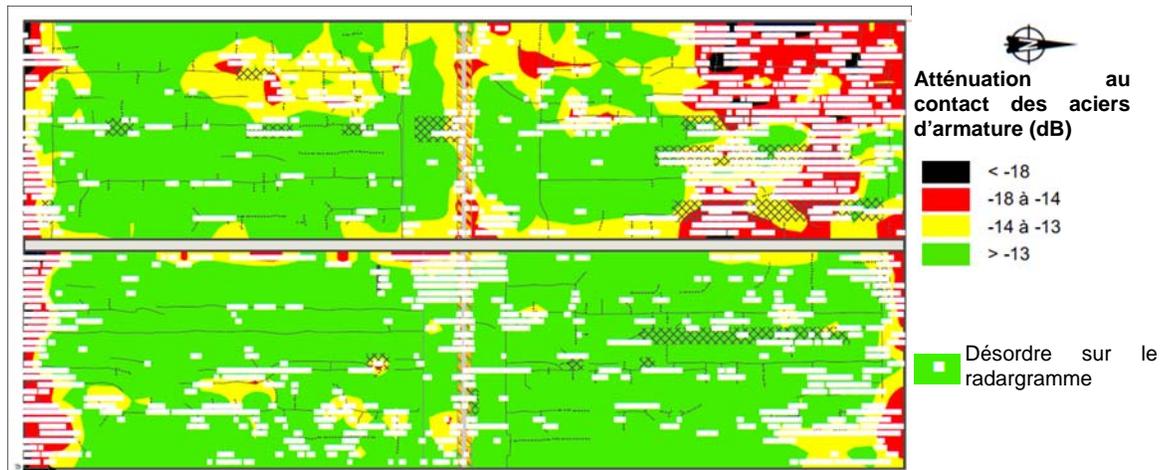
**Fig. 9 : Désordre numéro 6 - Acier d'armature, hyperbole atténuée**

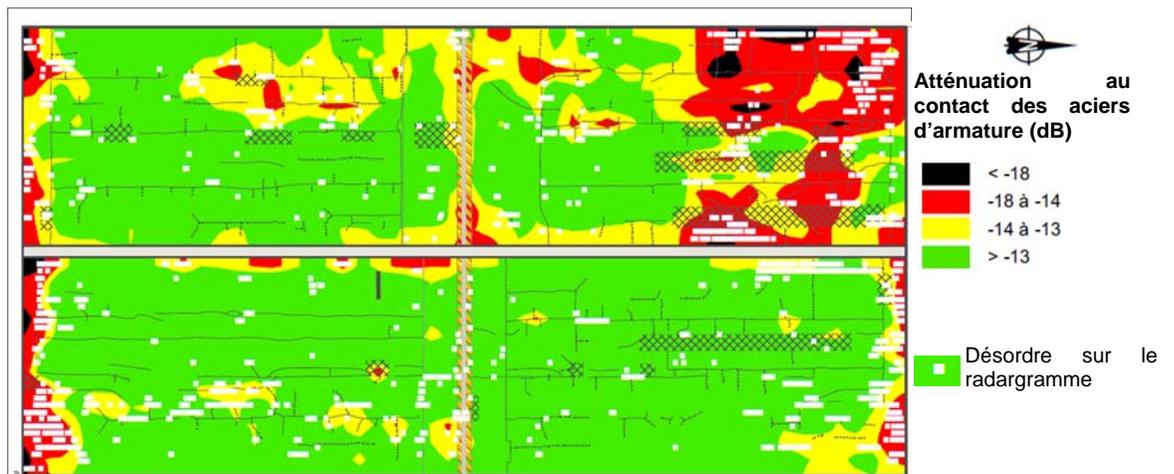
**Fig 10 : Désordre numéro 7 - Acier d'armature, variation du temps de propagation**

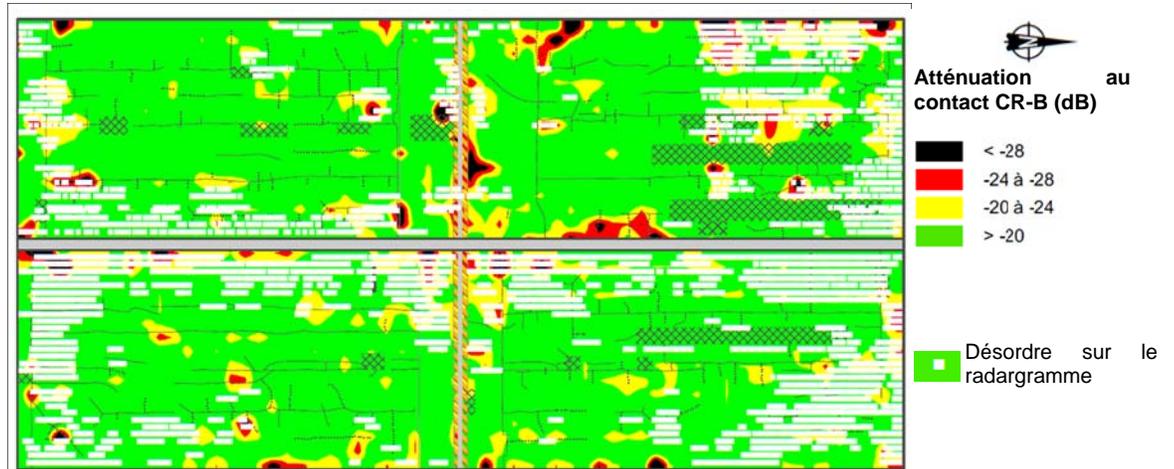
Fig. 11 : Désordre numéro 8 - Interface CR-B, plusieurs réflecteurs sous la surface

Les figures 11 et 12 mettent en évidence que les valeurs d'atténuation mesurées au contact entre la couche de roulement et le béton sont fortement influencées par la nature des désordres observés sur le radargramme (numérotés 8 et 9). En effet, ces mesures d'atténuation mettent principalement en évidence la présence de plusieurs réflecteurs ou de réflecteurs atténués causés par la variation de l'épaisseur de la couche de roulement.

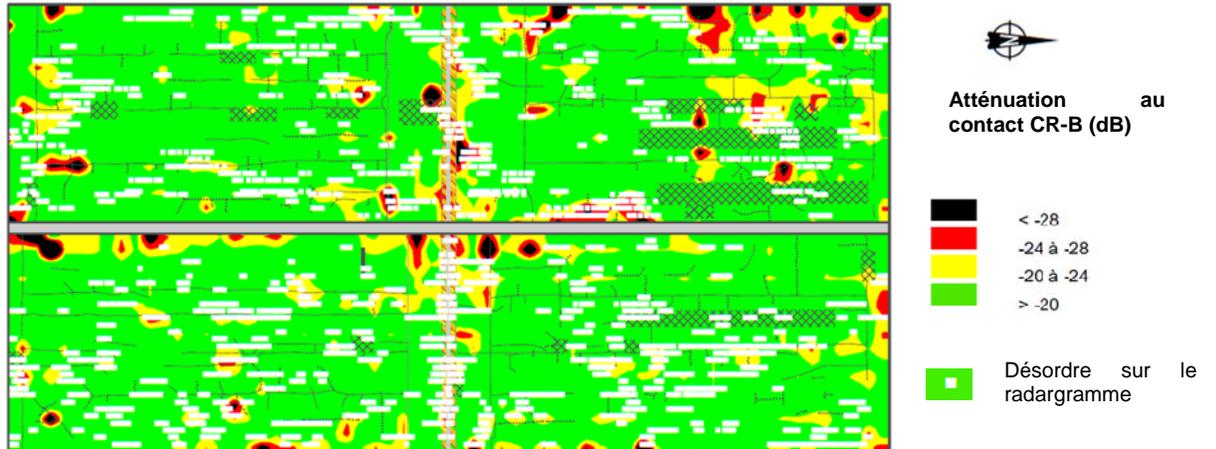
Fig. 12 : Désordre numéro 9 – Interface CR-B, Réflecteur atténué

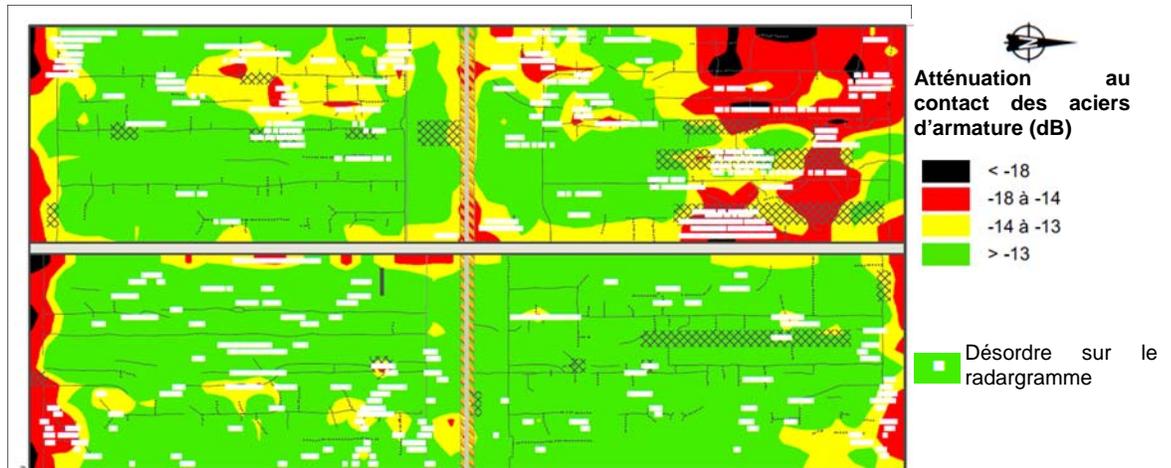
**Fig. 13 : Désordre numéro 10 - réparation, géométrie des réflecteurs différents localement des réflecteurs généralement rencontrés et décalés dans le temps par rapport aux autres**

Finalement, les désordres occasionnés par des réparations visibles en surface ne sont pas tout le temps visibles sur les radargrammes (figure 13). À l'inverse, la figure 13 montre aussi que d'anciennes réparations cachées sous une nouvelle couche de roulement peuvent apparaître sur les radargrammes sans que ces anciennes réparations soient visibles en surface ou n'affectent les mesures d'atténuation.

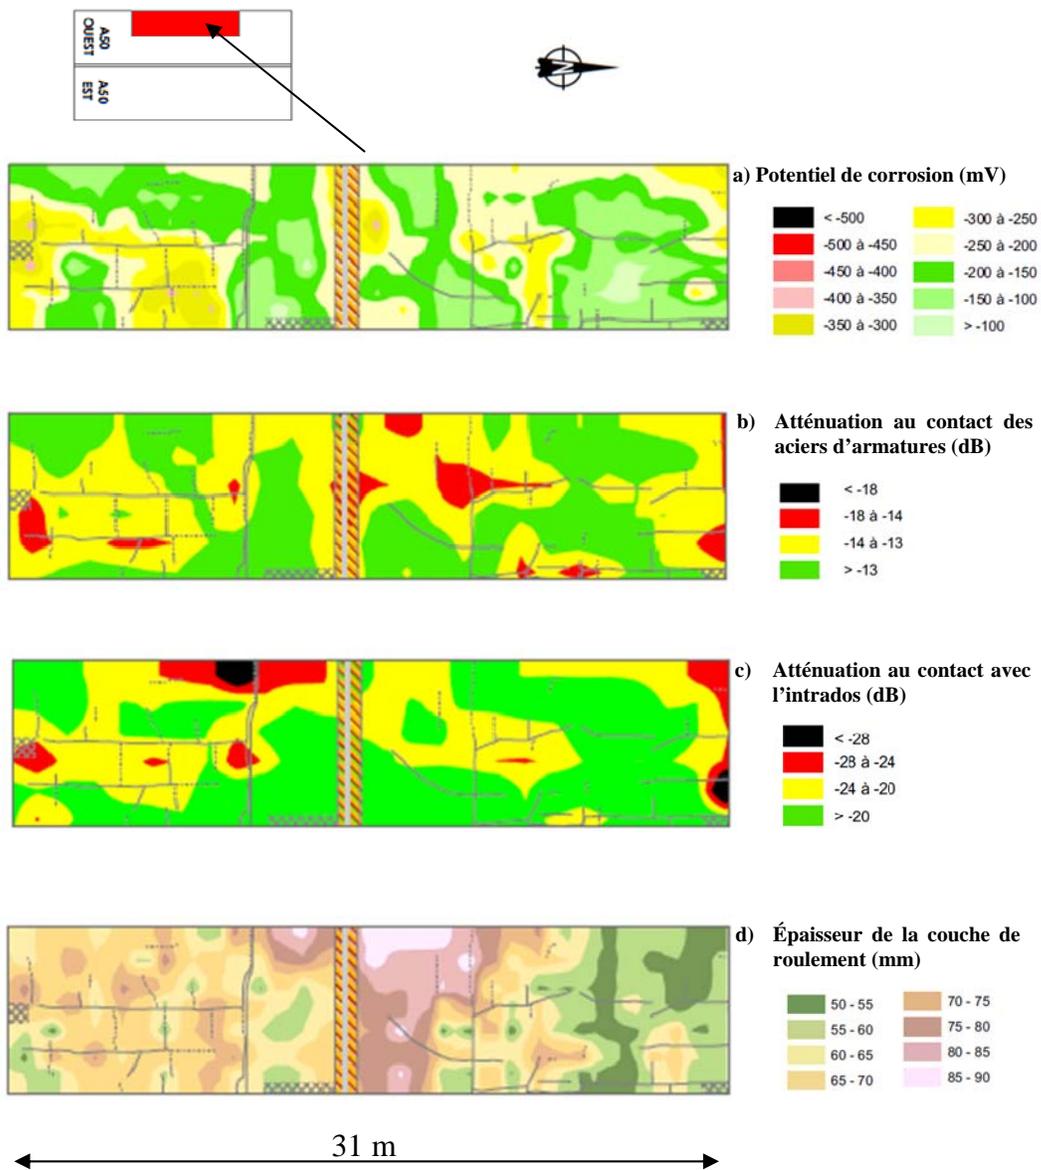
La figure 15a illustre les résultats de l'essai de potentiel de corrosion qui a été réalisé sur une partie du tablier du viaduc (côté ouest). L'échelle des couleurs représente des équipotentiels de corrosion des armatures. Cette échelle de valeurs de potentiel de corrosion est définie par la norme ASTM C 876-09 [3] et est résumée dans le tableau 2 ci-après. Elle indique que plus le potentiel de corrosion est négatif, plus le niveau de corrosion des armatures est susceptible d'être élevé. Dans le cas de la figure 15a, ci-après, les valeurs de potentiel de corrosion sont supérieures à -350 mV autrement dit, selon le tableau 2, l'activité de corrosion peut être qualifiée d'incertaine à très peu probable.

L'épaisseur d'asphalte a été mesurée à l'occasion du perçage des trous nécessaires pour la réalisation des mesures de potentiel de corrosion. La figure 15d représente l'épaisseur d'asphalte recouvrant le tablier. L'épaisseur de ce recouvrement varie entre 50 et 100 mm.

L'analyse comparative des figures 15a à 15d démontre que tous les désordres (zones jaunes et rouges) que l'on rencontre avec la méthode électrique (figure 15a) peuvent être retrouvés soit sur la figure 15b soit sur la figure 15c et parfois même sur les deux figures associées aux méthodes RADAR. D'autre part, la comparaison des figures 15b, 15c et 15d indique que certaines zones rouges et jaunes de la figure 15c et surtout 15b peuvent être reliées à une augmentation de l'épaisseur de l'enrobé bitumineux. Autrement dit, la variation de l'épaisseur de la couche de roulement influence l'atténuation des ondes électromagnétiques diffractées au niveau des aciers d'armature et légèrement les mesures prises au niveau de l'intrados de la dalle. Finalement, les deux techniques RADAR choisies pour l'interprétation des résultats (figures 15b et 15c) permettent d'identifier tous les défauts de structure qui avaient été repérés avec la technique du potentiel de corrosion.

**Fig. 15 : Comparaison entre les résultats de potentiel de corrosion, RADAR et d'épaisseur des couches de roulement**

L'étude comparative entre les méthodes de traitement RADAR et de mesure de potentiel de corrosion a montré une bonne corrélation entre les résultats. Cette étude met aussi en évidence le phénomène connu de l'effet de l'épaisseur de la couche d'asphalte. En effet, il apparaît dans nos résultats (figure 15) que l'épaisseur de la couche de roulement influence l'atténuation des ondes électromagnétiques diffractées au niveau des aciers d'armature et, de façon plus faible, les mesures prises au niveau de l'intrados de la dalle.

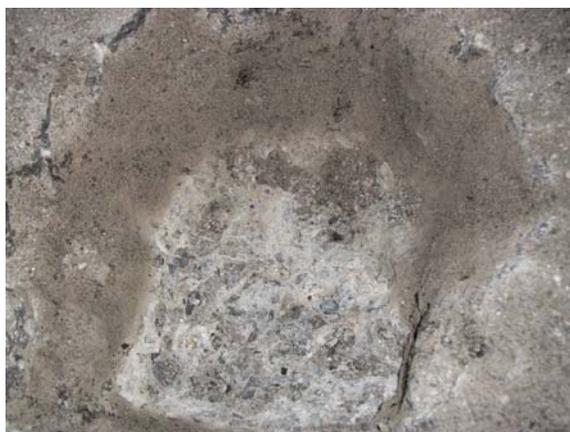
Les points de contrôle ont consisté à dégager les armatures à l'aide d'un marteau pneumatique. Ils ont permis de confirmer les résultats des essais non destructifs en observant l'état de la dalle de béton et de la couche de roulement de même que la corrosion des armatures. La figure 16 représente un des points de contrôle que nous avons dégagé dans le secteur A identifié sur les figures 3 et 4.

**Fig. 16 : Point de contrôle dans le secteur A – horizon de gravier au contact CR-B**
