L'EXPERTISE ET LA REPARATION DU PONT EN ARC DE MAAMELTEIN (LIBAN)

Philippe VION, Directeur d'Etudes, SETRA – Division des Grands Ouvrages

Dominique DESCHAMPS, Directeur Technique, Freyssinet Amérique du Nord

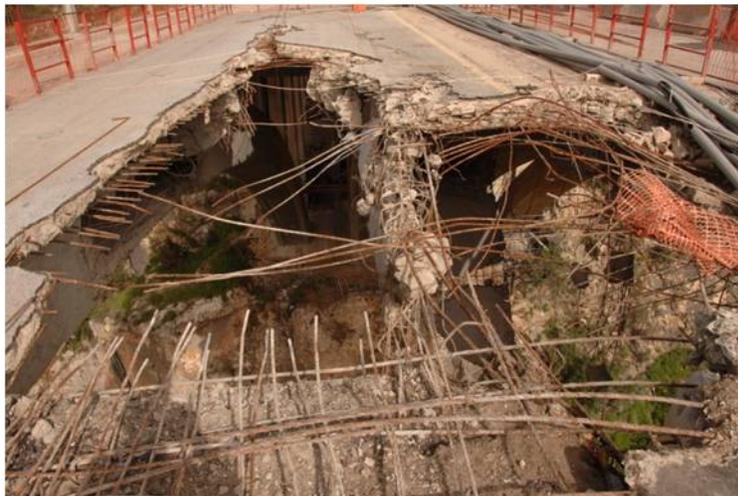
Photo 2 : Désordres à la clé – vue depuis la chaussée aval

Les photos réalisées en août et septembre 2006 montrent que les points d'impacts principaux sont localisés au voisinage de la clé des ouvrages. Le plus abîmé est l'ouvrage aval, son arc côté amont est complètement sectionné.

Les bombes utilisées sont vraisemblablement des bombes à fragmentation qui explosent à l'impact en libérant de nombreux éclats. Ces éclats ont provoqué des dégâts sur les quatre arcs et la majorité des pilettes. Le souffle de l'explosion a également entraîné des désordres importants sur l'arc 3 (Photo 4) et sur le tablier des deux ouvrages. Sous le souffle le hourdis supérieur de l'arc s'est soulevé entre pilettes le désolidarisant des âmes. Au droit des pilettes le hourdis supérieur étant bloqué c'est la jonction entre le hourdis inférieur et les âmes qui s'est fissurée.

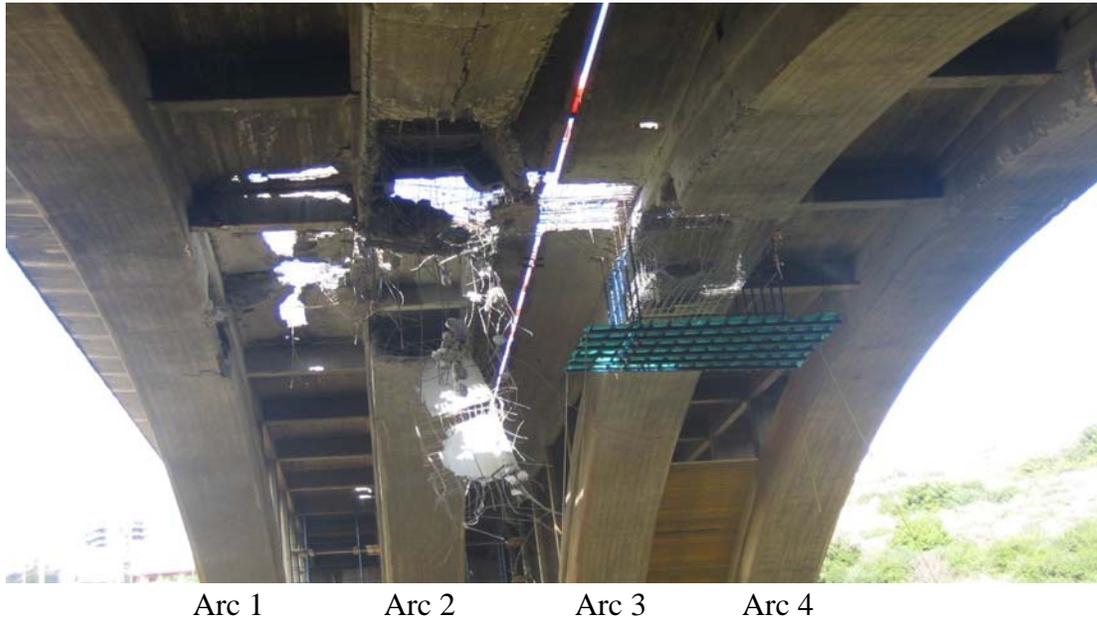
Photo 3 : Désordres à la clé – vue de dessous

Si on numérote de 1 à 4 les arcs depuis l'amont vers l'aval, c'est l'arc 3 le plus endommagé, puis les arcs 2 et 4, enfin l'arc 1 qui a pris un éclat côté aval.

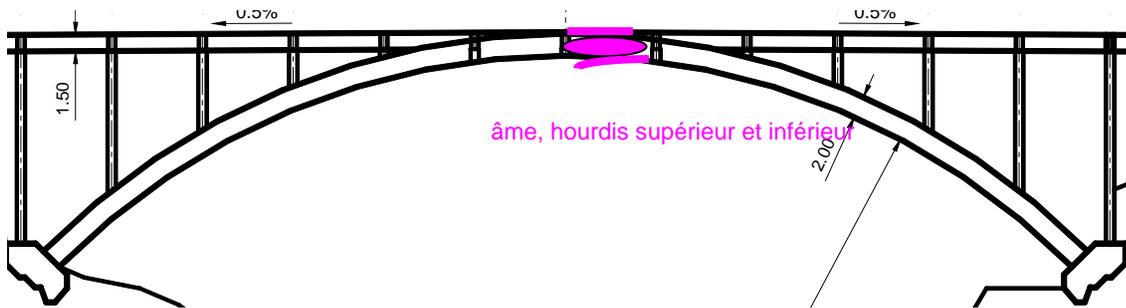
Figure 4 : élévation aval arc 2

Les désordres sur l'ouvrage amont concernent l'arc 2 sur une dizaine de mètres au voisinage de la clé (âme aval et hourdis en encorbellement) et le hourdis intermédiaire à la clé. La continuité de l'ouvrage à la clé est assurée quasiment par l'ensemble de la section, hormis une portion d'âme, ce qui permet de transmettre correctement l'effort normal de compression des arcs. Pour figurer les parties d'ouvrage endommagées, les barres du modèle ont été retirées ou leurs caractéristiques ont été modifiées.

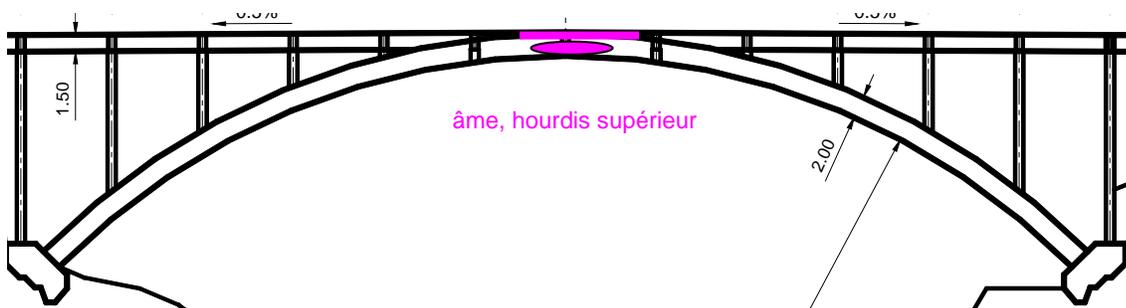
Figure 6 : élévation amont arc 4

L'ouvrage aval est plus abîmé que l'ouvrage amont. La continuité à la clé est partielle, l'effort normal de compression des arcs passe par une section réduite à une partie de l'âme aval et des hourdis de l'arc 4. Pour figurer les parties d'ouvrage endommagées, les barres du modèle ont été retirées ou leurs caractéristiques ont été modifiées.

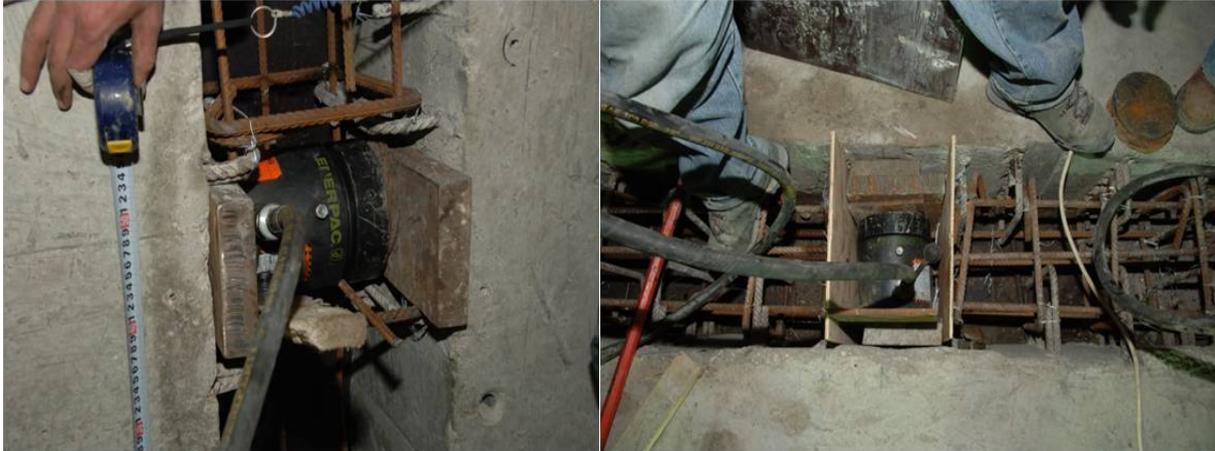
Photo 9 : Vérin au niveau de l'âme

Photo 10 : Vérin au niveau du hourdis inférieur

L'arc 2 a été vériné à la clé pour augmenter l'effort normal de compression. Deux vérins sont disposés dans les âmes (Photo 9) et trois vérins au niveau du hourdis inférieur (Photo 10). Puis le joint central a été bétonné.

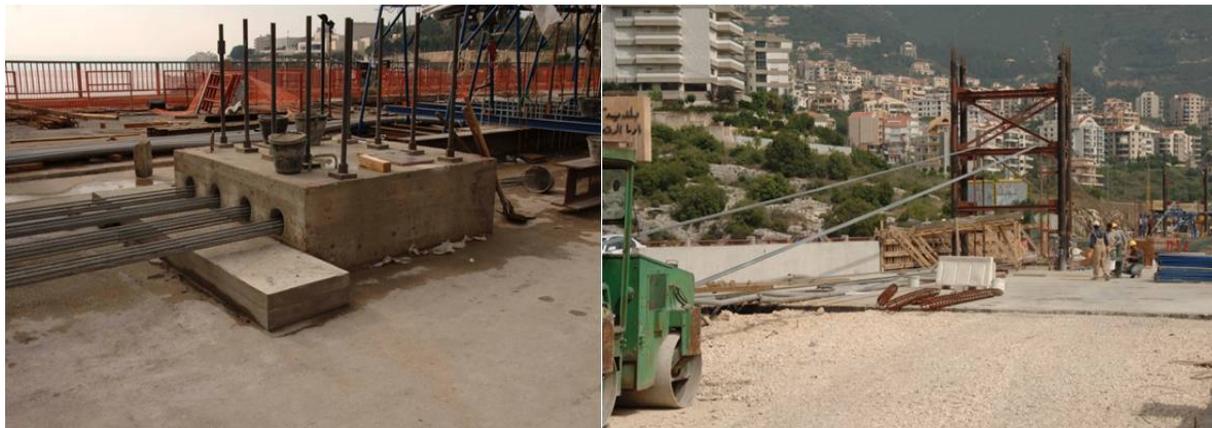
Photo 11 : Renfort pour bloc d'ancrage e'3

Photo 12 : Pylônes provisoires et précontrainte de sécurité

La mise en sécurité de l'ouvrage aval par précontrainte horizontale et précontrainte extradossée a nécessité la réalisation de deux massifs d'ancrage et deux blocs déviateurs situés dans l'axe de l'arc 3 au delà des culées, deux pylônes provisoires (Photo 12), et quatre massifs d'ancrage situés de part et d'autre de la clé au droit des entretoises e2, e'2, e3 et e'3 (Photo 11). Chaque massif arrière est ancré à l'aide de tirants.

Les blocs d'ancrage de la précontrainte horizontale sont situés à 3.5 m des entretoises e'3 et e3. Ils sont coulés sur la dalle du tablier et liaisonnés à la structure par six barres verticales de précontraintes. Les barres traversent le bloc et une entretoise de renfort, large d'un mètre, qui est coulée au contact de la dalle, du hourdis supérieur de l'arc et des âmes. Les surfaces de contact sont repiquées afin d'améliorer le coefficient de frottement.
