# Renforcement du pont de Saint-Urbain avec matériaux composites

**Christian Mercier, ing.**

Direction des structures, MTQ

Les travaux effectués en 2009 au pont de Saint-Urbain sur la route 138 à Charlevoix sont une application réelle des nouvelles exigences du chapitre 16 de la norme CAN /CSA-S6-06 et des guides et normes d'essais nord-américains. Les poutres en béton armé de cet ouvrage, comportant deux travées simplement appuyées, ont été renforcées en cisaillement par l'application de bandes externes en matériaux composites collées à la surface. Les expériences du projet tirées de la conception du renforcement, de la préparation des documents d'appels d'offres, de l'application en chantier et des différents contrôles de qualité sont discutées dans cet article.

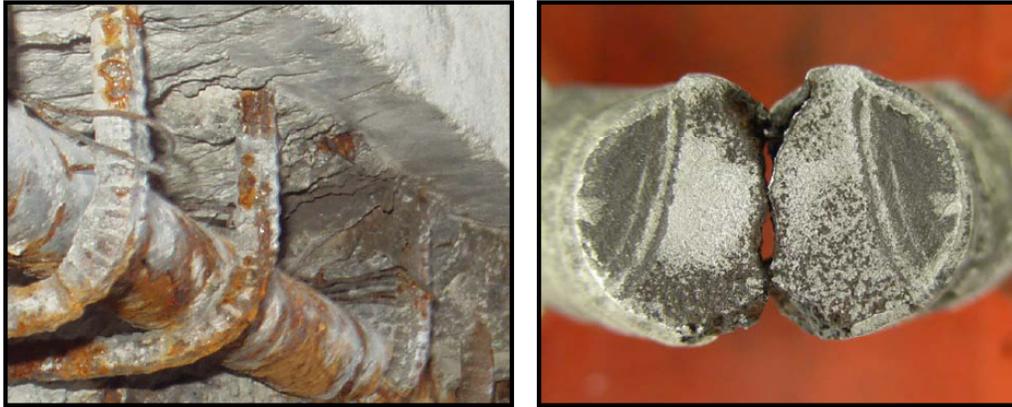
Le tablier de l'ouvrage a été évalué selon les paramètres du chap. 14 de la norme S6. Selon les dommages apparents sur les poutres et la dalle de tablier, les résultats théoriques de capacité pouvaient permettre le libre passage des véhicules routiers hors-normes. Par contre, à la lecture des documents d'archives disponibles, les évaluateurs ont constaté la rupture de plusieurs branches d'étriers dénudés lors de travaux de réparation antérieurs. La rupture était localisée au rayon de pliage inférieur des barres, tel que montré sur les photos 1. Les analyses chimique et physique de certaines barres prélevées ont permis de faire les constats suivants sur les étriers prélevés :

- Barres non-soudables de type R ( $CE = 0.50$ ) ;
- $F_y = 345 \text{ MPa min.}$   $\epsilon_y = 9 \%$ ;  $F_u = 595 \text{ MPa}$  ;  $\epsilon_u = 17,5 \%$  ;
- Acier ductile (partie droite) ;
- Rupture fragile de la partie courbée (sans striction), rayon de pliage trop sévère.

Photos 1 : Rupture de la partie courbée des étriers

La mise à jour de l'évaluation de capacité suite à ces constats a dû remettre en cause la bonne capacité des poutres observée depuis sa construction. La norme S6 exige un ancrage de l'extrémité des étriers (art. 8.15.1.5) afin de permettre la plastification de ces derniers de manière ductile. Un renforcement s'imposait donc afin palier à cette faiblesse théorique.

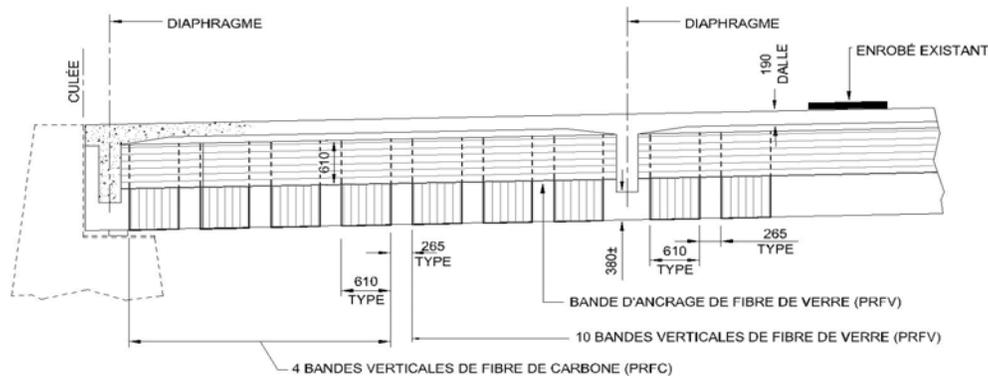
Figure 4 : Position des bandes verticales (étriers) et des bandes horizontales (ancrages)

Aux zones d'effort de cisaillement important, quatre (4) bandes de PRFC ont été installées à chaque extrémité des poutres. Tandis que cinq (5) bandes de PRFV ont été prévues à la suite des bandes de PRFC. Les bandes prévues ont une largeur de 610 mm, donnant des espaces libre entre les bandes d'environ 250 mm. La conception a été réalisée en considérant les systèmes illustrés au tableau 1 provenant de deux fabricants dont des applicateurs du Québec sont accrédités. Le choix des matériaux a été donc laissé à la discrétion de l'entrepreneur et de l'applicateur autorisé.

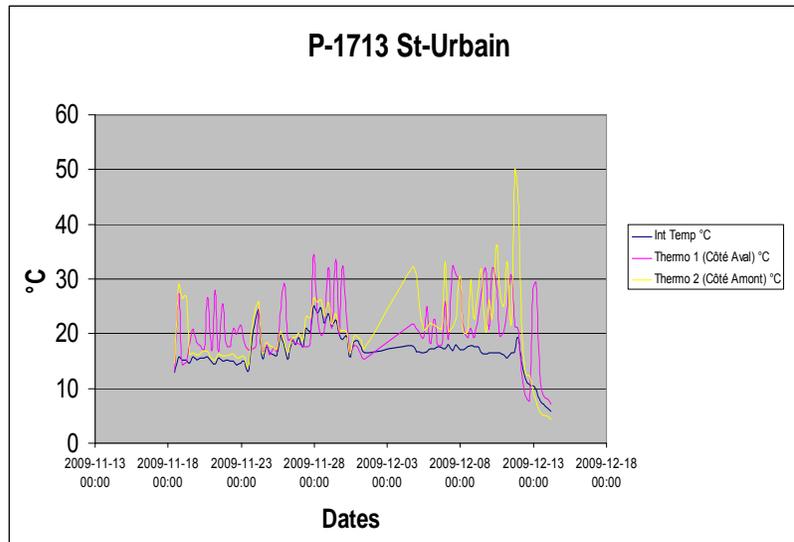
Le devis spécifiait une température de pose recommandée se situant aux environs de 20 °C. De plus, la température ne devait être, en aucun temps, inférieure à 10 °C. Pour s'assurer du respect des ces exigences, le Service des matériaux d'infrastructures a installé trois thermocouples sous la dalle de façon à obtenir des relevés de température en continu à différents endroits. Les relevés de température ont débuté dès la première pose de bandes en PRF, soit le 27 octobre 2009.

Graphique 2 : Relevés de température à l'intérieur de l'abri

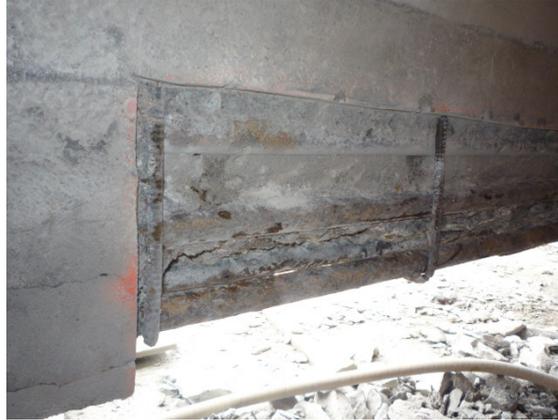
Par contre, lors du contrat, les poutres extérieures se sont avérées beaucoup plus endommagées que nos prévisions. Les réparations des parties inférieures des poutres, anciennement réparées par béton projeté dans les années 1990, ont été très importantes. Les causes de l'étendue de ces zones endommagées sont très probablement les suivantes :

- Réparations antérieures déficientes avec une préparation de surface limitée, occasionnant un joint de réparation en profondeur de faible qualité (photo 2);
- Présence de barres lisses de gros diamètre ne favorisant pas l'adhérence du béton de réparation antérieure (photo 2).

Photo 2 : Démolition pour réparation en profondeur

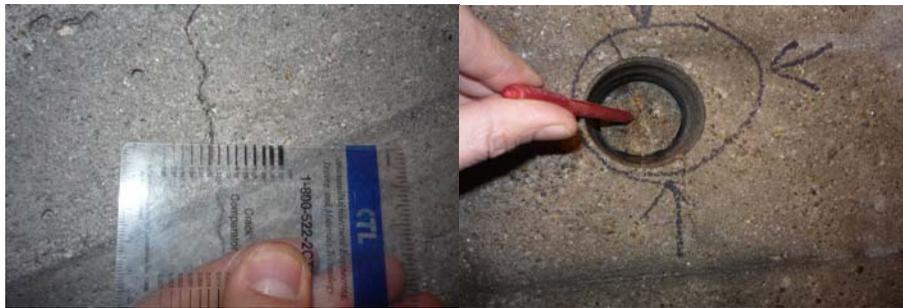
Une analyse méthodique des différents types de fissures présents était également nécessaire afin de décider s'il fallait procéder à des travaux d'injection ou de réparation. Selon le fournisseur des produits, une injection de fissure était nécessaire pour des ouvertures de plus de 0,3 mm.

Photos 3: Vérification des fissures

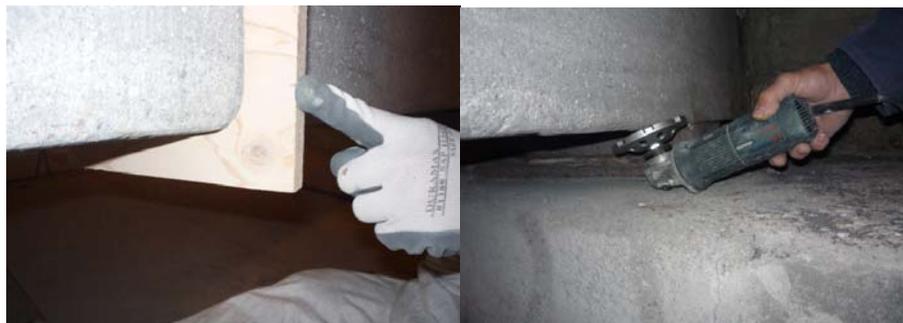
Par la suite, une vérification des arrondis des arêtes inférieures des poutres est exigée pour éviter d'endommager les bandes lors de leur collage sur les parois de béton des poutres. Un gabarit avec un rayon de courbure a été préparé au chantier pour vérifier la conformité de l'arrondi. Dans certains cas, les arêtes trop vives ont dû être meulées pour se conformer aux recommandations (rayon minimum de 35 mm).

Photos 4 : Vérification des arrondies et meulage des arêtes

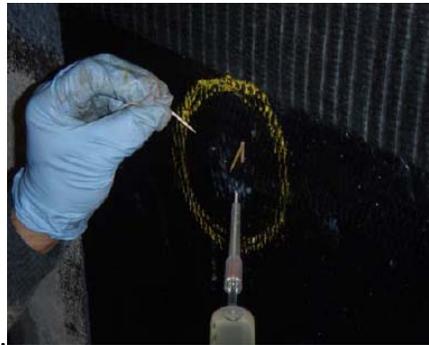
Une seule mauvaise manipulation semble avoir été rencontrée pendant l'exécution des travaux de pose de membrane, soit celle de l'apparition d'un phénomène de bullage supérieur aux tolérances permises de surface de 1 500 mm<sup>2</sup> qui a été constaté lors de la dernière application de bandes sur les poutres de rive. Après investigation, il a été constaté que l'emplacement de certaines sorties de l'unité de chauffage était situé trop près des bandes fraîchement appliquées. Un apport de chaleur ponctuel et supérieur à la tolérance maximale fixée par le fournisseur, c'est-à-dire 50 °C, fut ainsi constaté (phénomène confirmé par la lecture des données recueillies à l'aide des thermocouples, voir la figure 2). Ces non-conformités qui ont été constatées lors d'une inspection des travaux, soit 24 heures après la pose des dernières bandes en décembre 2009, ont été corrigées, pour les plus petits défauts par injection des vides à l'aide d'une résine époxyde d'injection à très faible viscosité, c'est-à-dire le Sikadur® 52. Les défauts plus importants ont été découpés localement et une bande supplémentaire a été mise en place avec un chevauchement adéquat. L'efficacité des travaux de réparation a par la suite été validée à l'aide d'essais d'arrachement sur les bandes réparées. Les résultats obtenus ont confirmé l'obtention d'une valeur de résistance à la traction toujours supérieure à 1,5 MPa.

Photo 9: Injection de bulle d'air emprisonnée sous la membrane

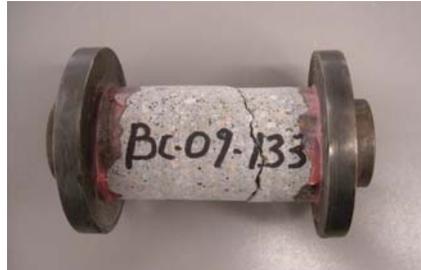
Photo 10 : Essai de traction sur éprouvette de BAP en sac prélevé au chantier (résultat = 3,2 MPa)

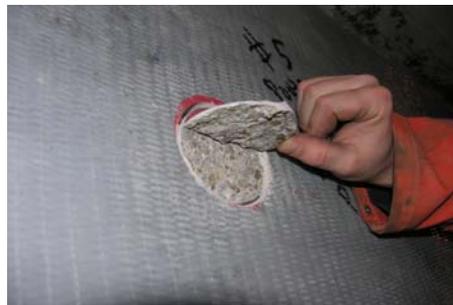
Photo 11 : Essai d'arrachement sur bande en PRFV (rupture dans substrat à 2,7 MPa)

Tous les essais d'arrachements qui ont été réalisés dans le cadre du projet de Saint-Urbain ont démontré des valeurs de résistance à la traction supérieures à l'exigence de 1,5 MPa, que ce soit sur le substrat, les matériaux de réparation ou les bandes en PRF.

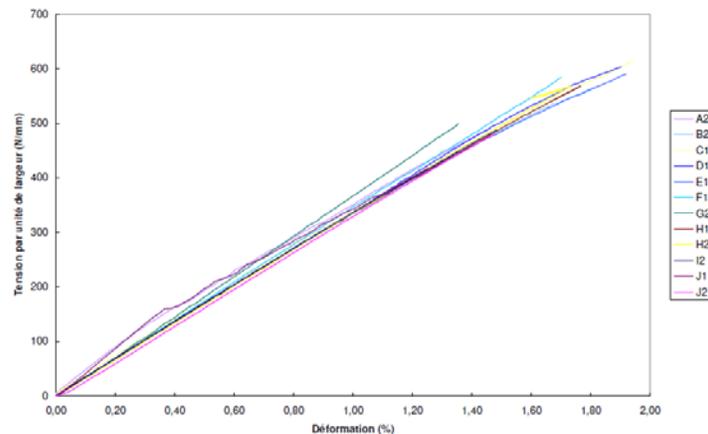
Des essais en laboratoire ont été réalisés sur des plaques témoins des systèmes préparés et mûris en chantier. La préparation des plaques de PRF et les essais en laboratoire devaient être conformes à la norme ASTM D3039. Les essais ont été réalisés sur des spécimens de 15 mm de largeur découpés à partir des plaques. Une première série d'essai a été effectuée et les résultats observés de la résistance à l'ultime ont été inférieurs de 5 à 20 % aux valeurs de conception du fabricant. Les causes de ces ruptures prématurées étaient possiblement les suivantes :

- Épaisseurs des échantillons variables et ondulations des plaques, provenant de plis dans le polythène utilisé pour la fabrication des spécimens ;
- Désalignement des fibres dans l'axe longitudinal occasionnant une coupure des fibres lors du sciage des spécimens;
- Essais effectués en utilisant seulement une couche de PRF (1 pli).

Graphique 3 : Résistance en traction sur la déformation des échantillons de PRFV

Suite à ces constats décevants, les mêmes lots ont été préparés en chantier en améliorant l'alignement des fibres et en diminuant les ondulations. Parallèlement, avec les mêmes lots de tissus de PRF, d'autres échantillons ont été préparés en laboratoire par le fabricant avec 1 pli ou 2 plis. Les résultats des essais des deux types de témoins ont été supérieurs, pour la plupart, aux valeurs de conception et ont permis de constater la pertinence de préparer des échantillons d'essai en laboratoire afin d'éliminer les risques de désalignement des fibres et de variabilité des épaisseurs. Par contre, les essais effectués sur 1 pli de PRF ou 2 plis ont donné des résultats similaires par couche de système testé.

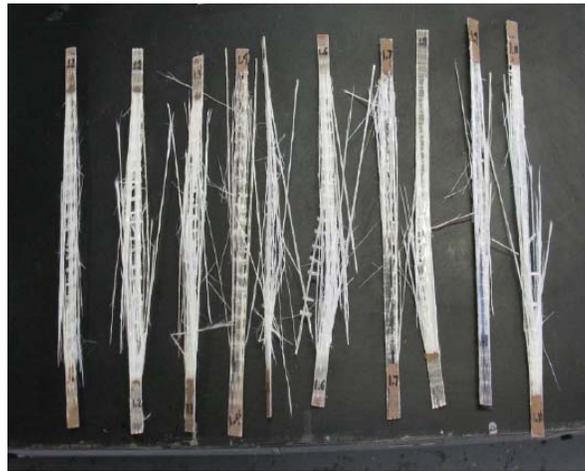
Photo 13 : Échantillons de PRFV après les essais

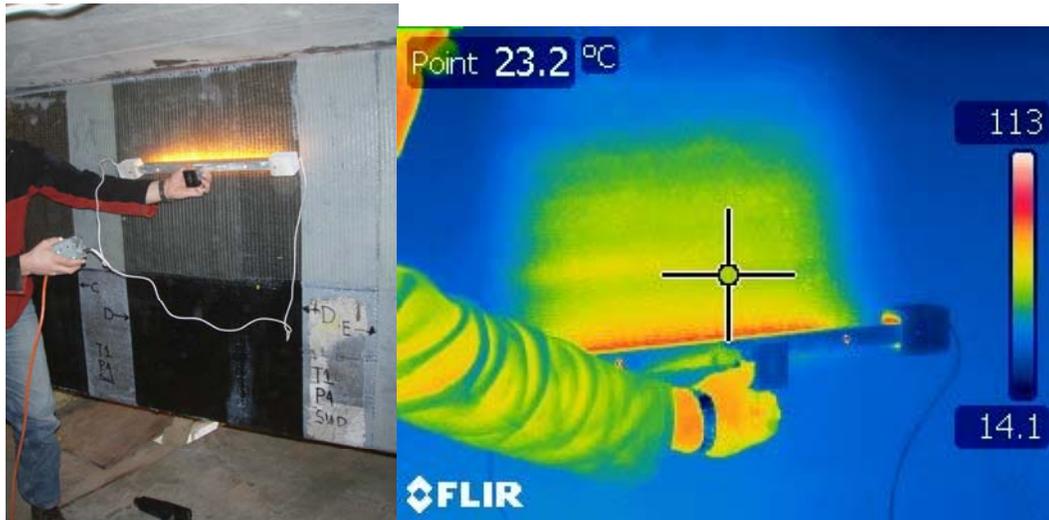
Lors des différents essais en chantier, quelques vides sous les bandes ont été décelés mais étaient conformes aux tolérances permises. Les essais ont permis de valider la technique d'excitation la plus performante en fonction de contraintes *in situ*. Le chauffage à air chaud, les lampes halogènes et les lampes infrarouge ont été testés. Les photos suivantes montrent les applications de la technique en chantier avec la lampe infrarouge.

Photo 14 : Essais avec lampe infrarouge et données de la caméra portable
