Client	<b>MINISTÈRE DES TRANSPORTS DU QUÉBEC</b>
Projet	<b>MISE À JOUR DE L'ÉTUDE GÉOTECHNIQUE POUR LA STABILISATION DES BERGES</b> <small>RIV. RICHELIEU, LE LONG DES RTE 133 ENTRE MONT ST-HILAIRE ET ST-OURS ET 223 ENTRE ST-BASILE-LE-GRAND ET ST-ANTOINE-SUR-LE-RICHELIEU, QC</small>
Titre	<b>ANNEXE 1 PLAN DE LOCALISATION DES SITES</b>

## **Annexe 2      Fiches techniques** **(72 pages)**

Projet : Stabilisation des berges de la rivière Richelieu le long des routes 133 entre Mont Saint-Hilaire et Saint-Ours et 223 entre Saint-Basile-le-grand et Saint-Antoine-sur-le-Richelieu, Québec

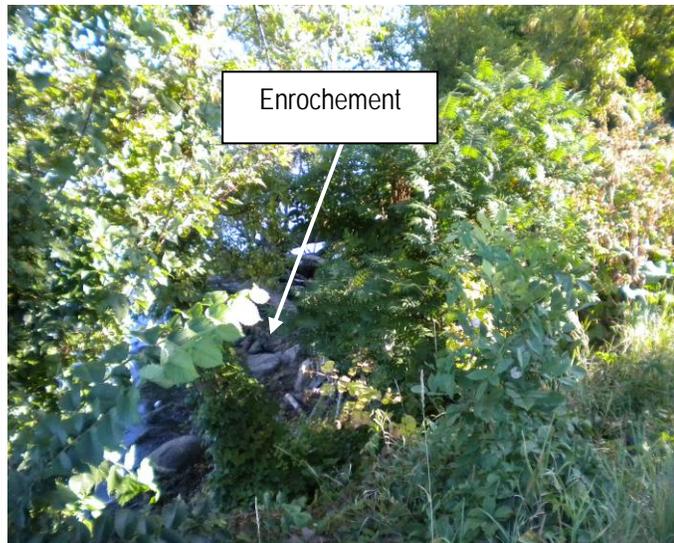
Route 133, site 1

Surtout érosion en haut de talus

Accumulation débris en bas

Bon système racinaire, énormes saules

Enrochement et végétalisation ou géomatelas + végétalisation

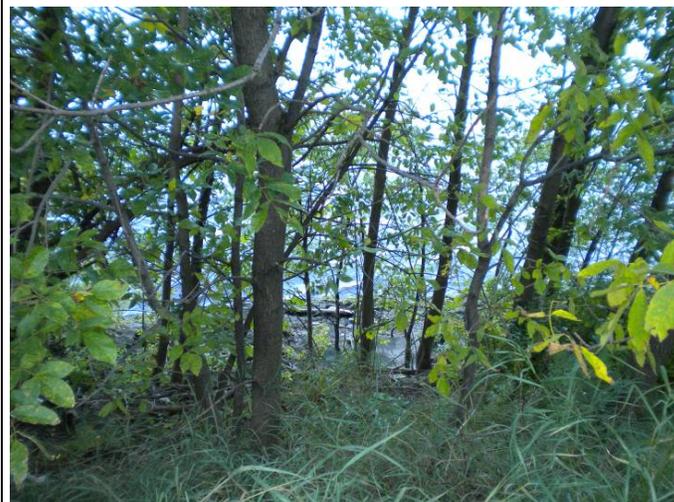
Route 133, site 2

Végétation tient en place le talus, risque de glissement

Accumulation à la base de débris

Nettoyage et végétalisation
