# **Ministère des Transports du Québec**

## **Projet de recherche : Chemisage de poutres en béton précontraint au moyen de matériaux composites - caractérisation du béton (phase 5) Viaduc de l'autoroute 13 au-dessus de l'autoroute 40 (P-13720). N/Réf. : 33110 R466.5**

### **RAPPORT FINAL**

Novembre 2009

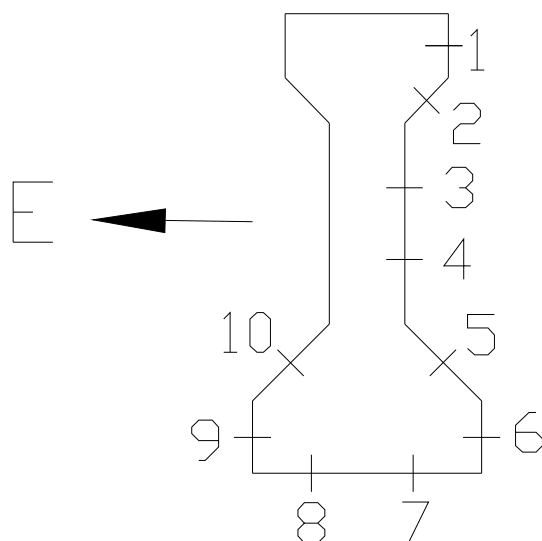
Schéma #2 : Emplacement des prises de mesures sur l'axe vertical

Encore une fois nous constatons que les potentiels électrochimiques relevés au Viaduc du croisement des autoroutes 13 et 40 sont beaucoup plus électrochimiques, et ce dès le début de cette étude, que ceux relevés au Viaduc Halpern dont le rapport se retrouve dans l'annexe B. À partir des données des deux tableaux présentés, nous constatons que les potentiels de la poutre reflètent une réduction de l'activité de la corrosion, tous étant plus électrochimiques en 2009, mais que cette augmentation des potentiels est plus importante en amplitude là où la poutre de rive a été chemisée. Une augmentation de la concentration en ions chlorure entraîne une importante augmentation de la vitesse de corrosion de l'acier. Le potentiel de corrosion devient alors beaucoup plus négatif. Normalement l'évolution des potentiels en fonction du temps devrait montrer un déplacement vers des potentiels plus électrochimiques

pour le béton précontraint non chemisé. Cela n'a pas été le cas ici probablement pour des raisons climatiques, car le premier relevé a été effectué en octobre, tandis que le dernier en été effectué en mai. La température lors du relevé du 14 octobre 2005 était de 13°C avec une bruine et une humidité relative de 99%, alors que pour relevé du 20 mai 2009 la température était 10°C avec un ciel nuageux et une humidité relative de 86%. Un béton saturé en eau a normalement des potentiels un peu plus électrochimiques négatifs. De plus, il y a eu la pose d'une mince couche de mortier (6 à 10 mm environ) sur la surface des poutres suite à la prise du relevé effectué en 2005 mais entreprise préalablement l'application du chemisage. Ce mortier de type "Structuroc V de Solhydroc" a possiblement lui aussi contribué à une légère hausse des potentiels vers des valeurs plus électrochimiques positives observées dans la zone non chemisée ainsi que dans la zone chemisée.

Bien qu'ils existent de nombreux facteurs ou combinaisons de facteurs qui peuvent influencer sur la précision des relevés de potentiel par demi-pile, on constate tout de même que la hausse des potentiels relevés en 2009 par rapport à ceux de 2005 a été plus importante là où le chemisage a été appliqué à la poutre de rive. Notre interprétation de ce phénomène est que selon les relevés de potentiels effectués avec une électrode amovible, il semble que le chemisage apporte une certaine protection contre la corrosion des armatures.

Comme le résume le tableau 3 et 4, la moyenne des potentiels au béton chemisé en 2005 était de -385 mV et -311 mV en 2009, ce qui indique une réduction de l'activité de la corrosion puisqu'il a eu une augmentation des potentiels électrochimiques d'environ 74 mV. Cette augmentation est en effet plus importante que celle observée au béton non chemisé, et par conséquent nous amène à conclure que le chemisage apporte une certaine protection contre la corrosion, tout comme nous l'avons observé au Viaduc Halpern. Cependant dans le cas présent, on a observé une modeste augmentation des potentiels au béton non chemisé, car la moyenne des potentiels en 2004 était de -390 mV et -352 mV en 2009, ce qui indique une petite réduction de l'activité de la corrosion puisqu'il a eu une augmentation des potentiels électrochimiques d'environ 38 mV. Si cette dernière valeur était soustraite du 74 mV, on peut en déduire que l'augmentation apparente des potentiels relevés avec une électrode pour le Viaduc 13-40 serait de 36 mV, ce qui reflète une augmentation apparente plus modeste des Chemisage des poutres en béton précontraint au moyen de matériaux composites

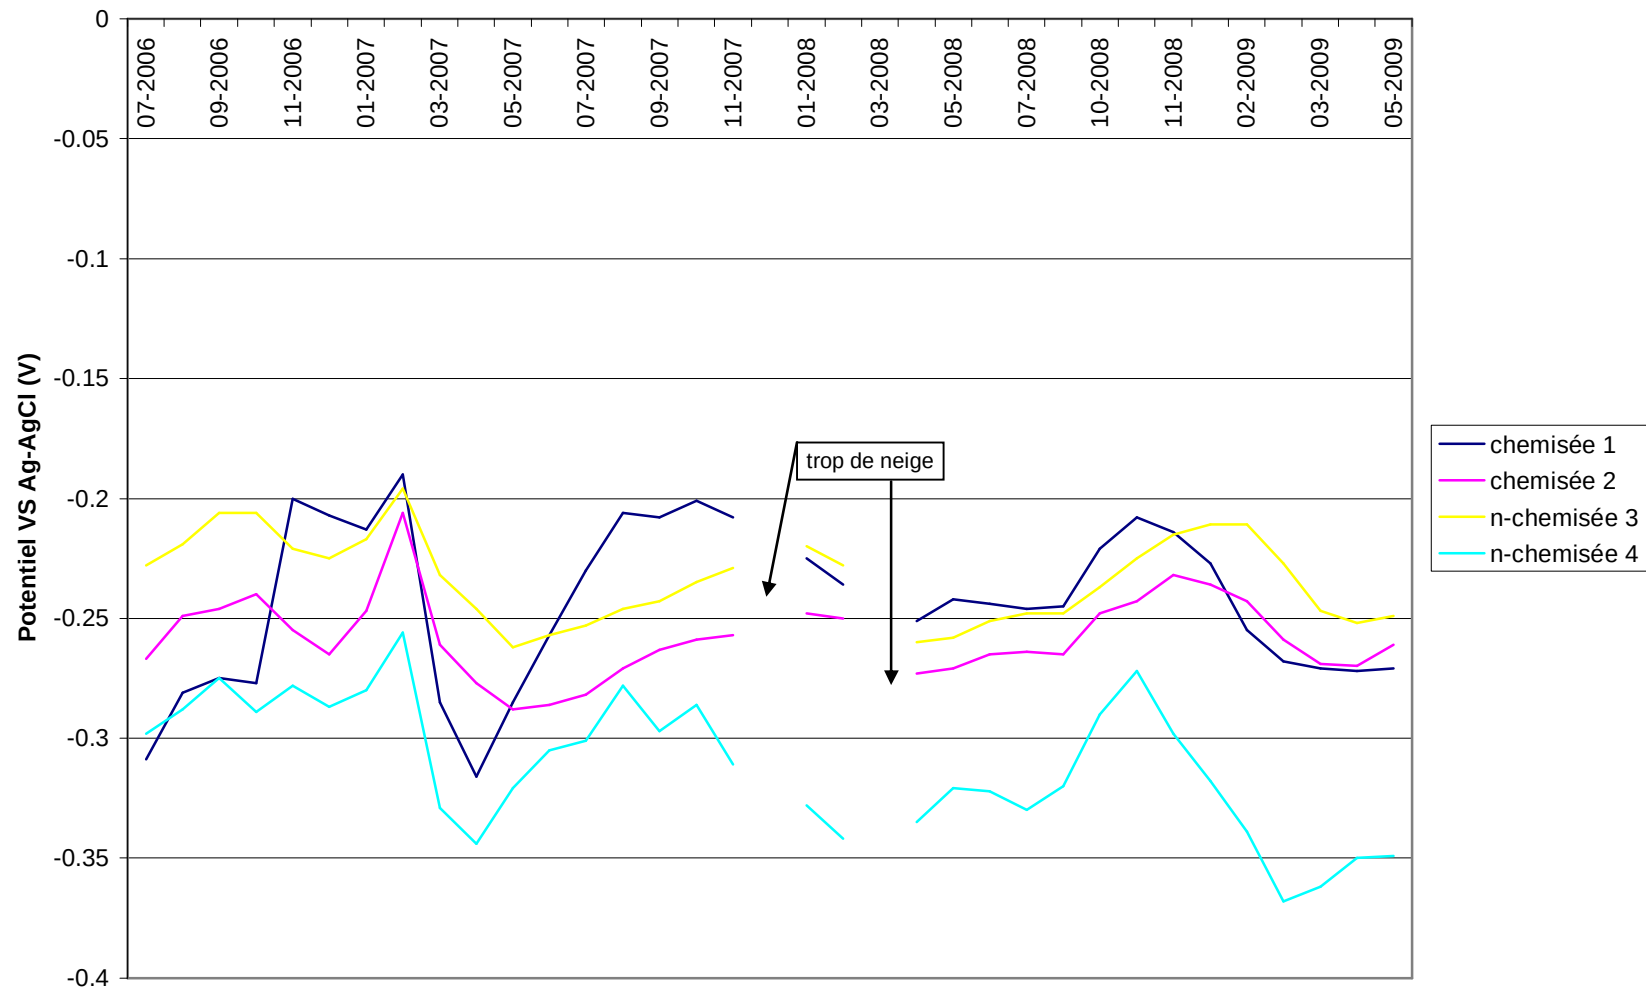
**Graphique #1: Potentiels de la poutre témoin (viaduc 13-40)**

Le graphique #1 que l'on retrouve dans l'annexe A montre l'évolution des potentiels mesurés en fonction du temps, et ce par rapport aux différentes électrodes de référence permanentes (Ag/AgCl). Ces mesures ont été prises, sur une base mensuelle, à partir de la boîte de contrôle reliée aux électrodes de référence instrumentant la poutre de rive. La première valeur qui figure sur le graphique #1 est celle prise en juillet 2006. Ces mêmes données ainsi que les conditions atmosphériques lors des prises de données, car celles-ci peuvent dans certains cas influencer le potentiel électrochimique observé, figure dans le tableau #2 de l'annexe A. Toutefois, dans le présent projet de recherche il ne semble pas que la température ni l'humidité relative aient eu une influence d'importance sur les potentiels électrochimiques relevés par rapport aux électrodes de référence permanentes. La température est celle de la

Néanmoins nous constatons que les potentiels électrochimiques relevés au Viaduc du croisement des autoroutes 13 et 40 sont beaucoup plus électronégatifs, et ce dès le début de cette étude, que ceux relevés au Viaduc Halpern dont le rapport se retrouve dans l'annexe B. De plus, pour le Viaduc 13-40 l'évolution des potentiels au cours des trois ans de cette étude ne révèle pas une augmentation des potentiels d'importance vers des valeurs plus électropositives au béton chemisé en comparaison avec les potentiels relevés au béton non chemisé. Puisque que ces potentiels ne reflètent pas une diminution de l'activité de corrosion là où il y a eu chemisage, on peut conclure que pour un béton avec une contamination en chlorure plus élevée, et par conséquent avec une activité de corrosion plus intense, le mérite d'un chemisage d'une poutre en béton précontraint devient moins évident, et même douteux. Toutefois il faut souligner que le chemisage n'augmente pas l'activité de corrosion.
