ÉTUDE DIAGNOSTIQUE DE L'ÉTAT d'UNE STRUCTURE PRÉCONTRAINTÉ PAR POST-TENSION

CRIB - Université Laval, Département de génie civil, Québec, Canada

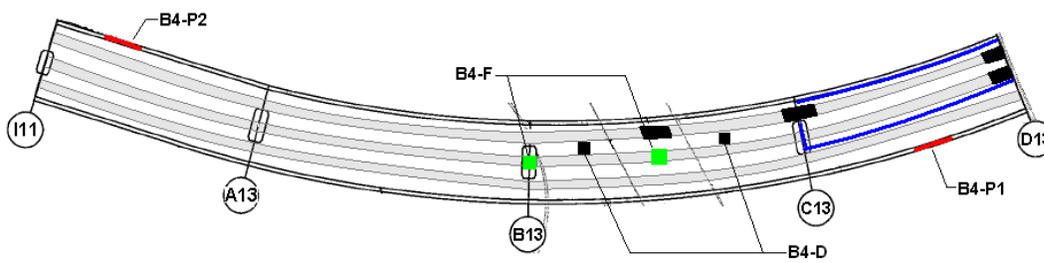
Figure 2 Résumé des interventions sur la bretelle B4

Les figures 2 et 3 résument l'emplacement géographique des différents prélèvements et essais in-situ sur les bretelles B4 et B2. Les zones délimitées en bleu identifient les endroits où une étude de potentiel de corrosion a été effectuée, les zones en rouge indiquent l'emplacement des carottages (réalisés principalement dans les parapets), les zones en vert correspondent aux endroits où des fenêtres d'exploration ont été pratiquées et finalement les zones en noir, les zones où des sections de poutres ont été prélevées pour étude ultérieure. L'emplacement des mesures d'humidité relative n'est pas indiqué sur les figures 2 et 3.

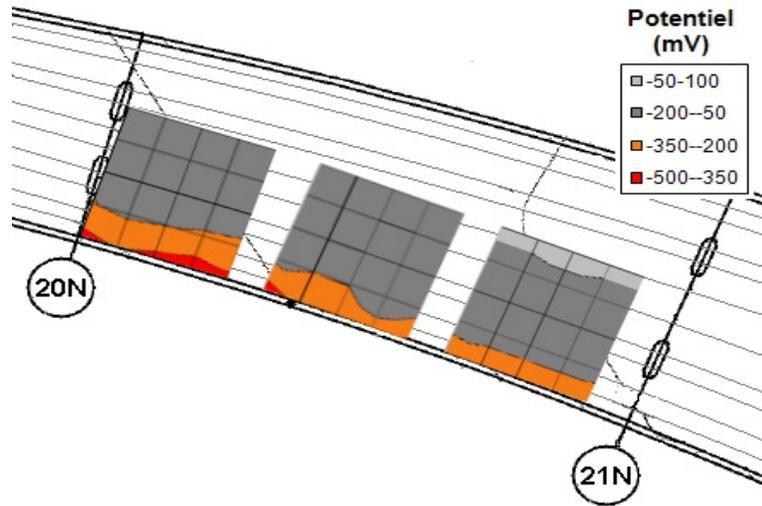
Figure 4 Résultats de relevés de potentiel sur la bretelle B2

La figure 4 présente un exemple de résultats des relevés de potentiel de corrosion sur le tablier de la bretelle B2 entre les axes 20N et 21N. De façon générale, on associe aux zones dont le potentiel est inférieur à -350mV une probabilité de 90% qu'il y ait une activité de corrosion. Dans le cas présent, ces zones sont représentées par les couleurs orangé et rouge.

Les potentiels de corrosion réalisés sur la partie supérieure du tablier des deux bretelles investiguées ont montré que la bretelle B2 présentait une activité de corrosion plus importante que la bretelle B4. On a également pu constater que la qualité du revêtement sur la bretelle B2 a favorisé un ruissellement des eaux contaminées en chlorures. La stagnation des eaux au point bas du dévers d'un tablier a deux effets sur la dégradation de l'ouvrage. Dans un premier temps, elle favorise l'infiltration d'eau au travers du revêtement ce qui contamine le dessus du tablier. Dans un second temps, elle favorise l'exposition aux éclaboussures salines des parapets, augmentant ainsi la concentration en chlorures dans les premiers centimètres du béton de recouvrement.

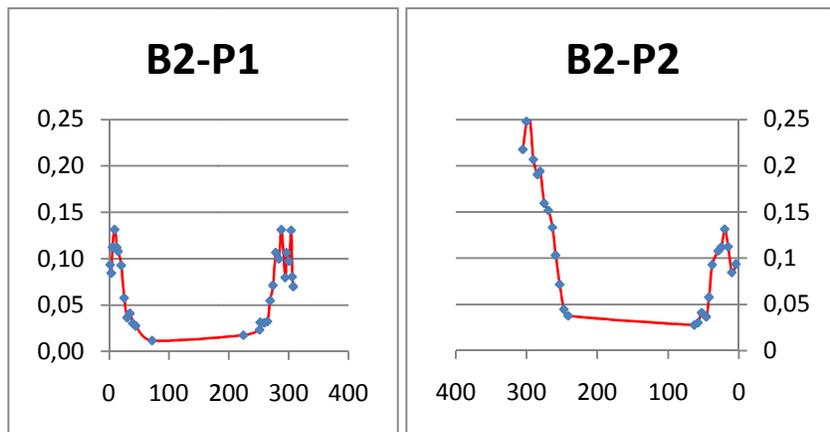
La figure 5 et le tableau 1 présentent des exemples de la concentration en ions chlore à différentes profondeurs dans les éléments de parapets (figure 5) et à différents endroits (dalles, parapet) sur les bretelles (tableau 1). Dans la documentation technique, on considère généralement que la réaction de corrosion des armatures est initiée lorsque la contamination en chlorures du béton atteint une concentration critique correspondant à un rapport (exprimé en pourcentage) entre la masse de chlorures à un point donné et la masse de béton sec. Dans l'étude, nous avons considéré que cette concentration critique était égale à 0,05%. Cette valeur correspond à celle recommandée par le Federal Highway Administration (FHWA) des États-Unis. Dans le Manuel d'entretien des structures, le MTQ recommande d'utiliser un seuil légèrement inférieur, c'est-à-dire 0,03%.

Figure Erreur ! Il n'y a pas de texte répondant à ce style dans ce document. Profils de chlorures dans les parapets de la bretelle B2

De plus, l'étude a démontré que le brouillard salin provenant de la circulation routière sur la structure étudiée tout comme celui engendré par le trafic à proximité (bretelle voisine ou trafic sous la structure d'étagement) influençaient grandement la contamination aux ions chlore de l'enveloppe de la structure sous étude. C'est pourquoi la bretelle B4 présentait une contamination aux ions chlore plus intensive sur les parois extérieures des parapets comparativement aux parois intérieures de ses mêmes parapets. Les conditions d'exposition des éléments en béton conditionnent donc leur éventuelle contamination en chlorures.
