**ÉVALUATION DE LA CAPACITÉ  
PORTANTE DU SYSTÈME DE  
PARALUMES**

**TUNNEL VIGER DIRECTION EST  
(TUBE B)  
STRUCTURE P-15418**

## ÉVALUATION DE LA CAPACITÉ PORTANTE DES POUTRES ET PARALUMES DU TUNNEL VIGER, DIRECTION EST (TUBE B) STRUCTURE P-15418

### RAPPORT D'ÉVALUATION

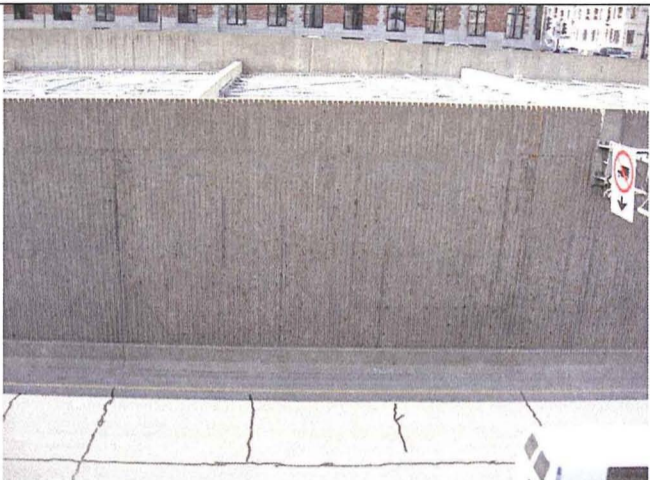
<b>Numéro :</b>	01 (AP-MCS-2(J198))

<b>Date :</b>	2008-04-18	
<b>Localisation :</b>	CH. 0+074.486 à CH. 0+086.486 Aut. 720 ouest, tube A, face sud du mur sud supportant les paralumes	
<b>Description :</b>	Délamination et éclatement du béton sur 80% de la surface située au-dessus de la glissière

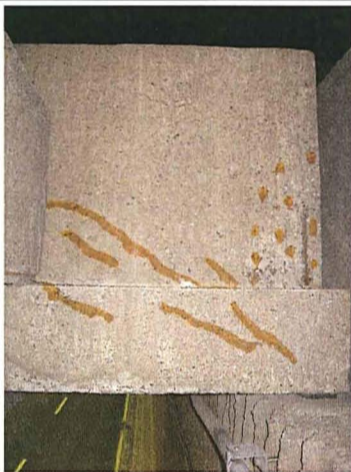
<b>Numéro :</b>	02 (BP-23 (A-036))

L'inspection générale de 2008 a toutefois révélé des signes de délaminage ainsi que des fissures diagonales de cisaillement dans les zones d'appui de ces poutres. Ces fissures de moins de 0,3 mm sont légères mais elles affectent inévitablement la résistance en cisaillement des éléments concernés. Les vérifications faites en utilisant la méthode générale de la norme S6-06 montrent que, malgré ces défauts, leur résistance est toutefois adéquate en considérant l'accumulation de verglas de 31 mm proposée par la norme S6-06. Il y a un facteur de capacité de surcharge de 1.210 dans la section la plus sollicitée située à distance  $d_v$  (hauteur effective) de

<b>Date :</b>	2008-04-16	
<b>Localisation :</b>	CH. 194+10.03 Aut. 720 est, tube B, face ouest de la poutre #10 des paralumes à l'extrémité sud	
<b>Description :</b>	Fissures filiformes de cisaillement et délamination sur l'âme de la poutre

Il est demandé de porter une attention particulière à l'évolution des fissures de cisaillement lors des inspections générales futures. Leur largeur est actuellement faible et elles ont été qualifiées de filiformes lors de l'inspection de 2008. Cependant, toute évolution de celles-ci doit être prise en compte, considérant le faible taux d'armature transversale dans les éléments (étriers #4 @12 Po et #4 @ 18 po).

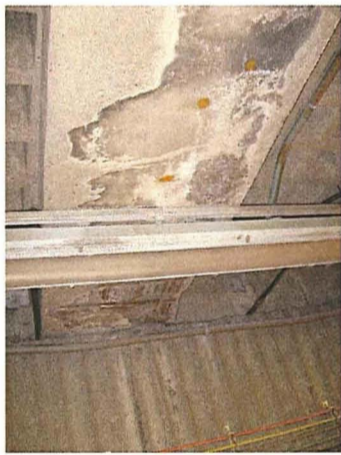
<b>Numéro :</b>	03 (BP-20(A033))

<b>Date :</b>	2008-04-16	
<b>Localisation :</b>	CH. 194+30.03 Aut. 720 est, tube B, dessous de la poutre #9 des paralumes à l'extrémité sud	
<b>Description :</b>	Béton délaminé et torons de précontrainte exposés

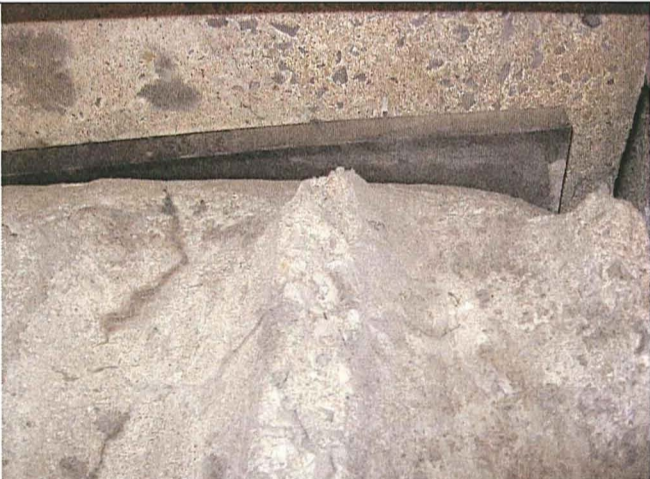
<b>Numéro :</b>	04 (BP-13(A026))

Cependant, considérant les 40 ans d'âge des appuis de néoprène et leur perte de flexibilité probablement développée depuis, il est probable que les forces de friction de ces appuis soient plus élevées qu'au début de leur vie utile. Les réactions horizontales causées par les effets de température pourraient donc être plus élevées que prévu, ce qui pourrait amener des tensions au-delà de la capacité de la section actuelle et donc occasionner de la fissuration. La sécurité de l'ensemble serait alors limitée du fait de l'absence d'armature transversale de cisaillement et le peu de ductilité des sections.

<b>Date :</b>	2008-04-16	
<b>Localisation :</b>	CH. 195+90.03 Aut. 720 est, tube B, appareil d'appui de la poutre #1 à l'extrémité sud	
<b>Description :</b>	Perte de surface d'appui de l'élément en élastomère

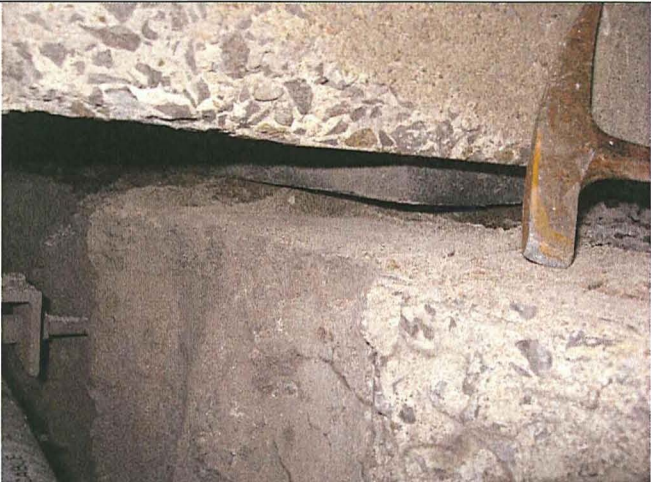
<b>Numéro :</b>	05 (BP-24(A041))

<b>Date :</b>	2008-04-16	
<b>Localisation :</b>	Aut. 720 est, tube B, dessous de la poutre #11 à l'extrémité sud	
<b>Description :</b>	L'assise en béton de la poutre est désagrégée, il en résulte une perte d'appui de 25%

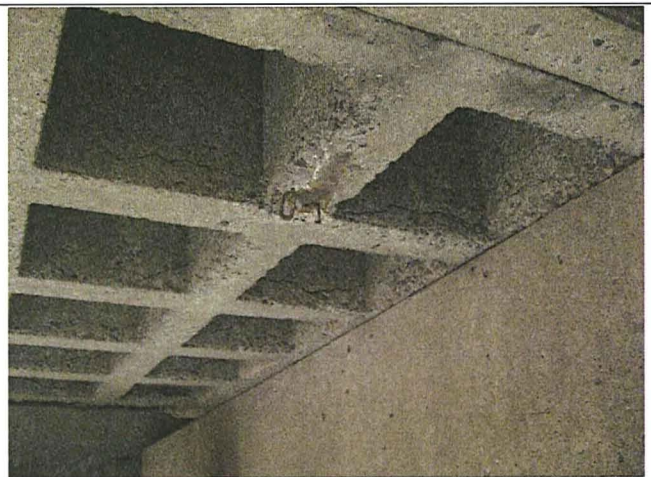
<b>Numéro :</b>	08 (BP-61(A092))

7. En raison du béton délaminé dans la partie supérieure des paralumes qui a été répertorié au rapport d'inspection 2008, annexe E3, p.2, une hauteur de béton de 38 mm est omise dans le calcul de la résistance en flexion de ceux-ci.
8. La résistance en cisaillement des paralumes est calculée pour une section non fissurée du fait qu'aucune fissure de cet ordre n'a été relevée lors de l'inspection générale de 2008.
9. Il est considéré que les poutres A puissent avoir une fissuration similaire à celle des poutres B dans les zones d'appui.
10. Les facteurs de capacité de surcharge en cisaillement des poutres en béton précontraint sont calculés selon l'hypothèse que la précontrainte est inefficace dans les zones d'appui en raison des défauts constatés lors de l'inspection générale de 2008.

<b>Date :</b>	2008-04-16	
<b>Localisation :</b>	Aut. 720 est, tube B, extrémité ouest	
<b>Description :</b>	Délamination du dessous d'un paralume

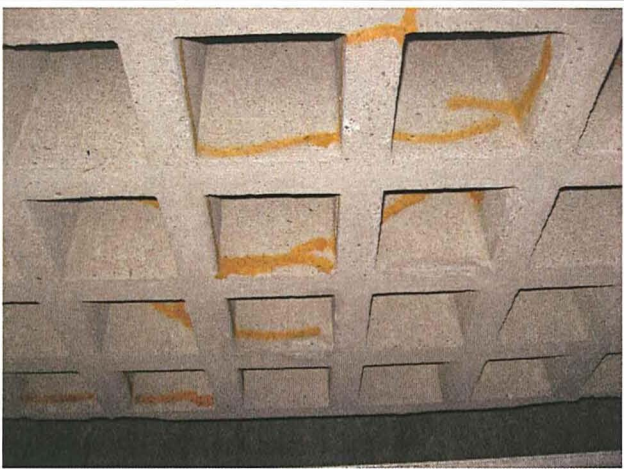
<b>Numéro :</b>	10 (BP-79(A057))

Il y a aussi des fissures dans la partie inférieure de ces éléments, près du centre des travées, qui se prolongent vers le haut en se terminant toutefois avant

d'atteindre les zones d'appuis. Ces fissures ne présentent pas le profil de fissures de flexion-cisaillement ou de cisaillement et ne semblent pas affecter le comportement de l'ensemble. Leur largeur de 0,3 mm est considérée faible. Comme elles se trouvent dans les zones centrales du quadrillage où les éléments sont plus confinés et restreints qu'au pourtour, elles pourraient être dues à des effets soit de retrait, de température, de fluage ou de changements volumétriques quelconques. La réaction alcali-granulats n'est également pas exclue comme cause de cette fissuration.

<b>Date :</b>	2008-04-23	
<b>Localisation :</b>	CH. 193+30,03 à CH. 193+10,03 Aut. 720 est, tube B, extrémité sud de la travée #4	
<b>Description :</b>	Système de fissuration des membrures longitudinales d'un paralume (élément T4A)

Il est également demandé de porter une attention particulière à l'évolution de ces fissures lors des inspections générales futures. Leur largeur est actuellement faible mais toute évolution de ces dernières doit être prise en compte, considérant à nouveau l'absence d'armature transversale de cisaillement dans les sections. La présence de ces armatures aurait pu limiter l'évolution de ces fissures si elles avaient été présentes.

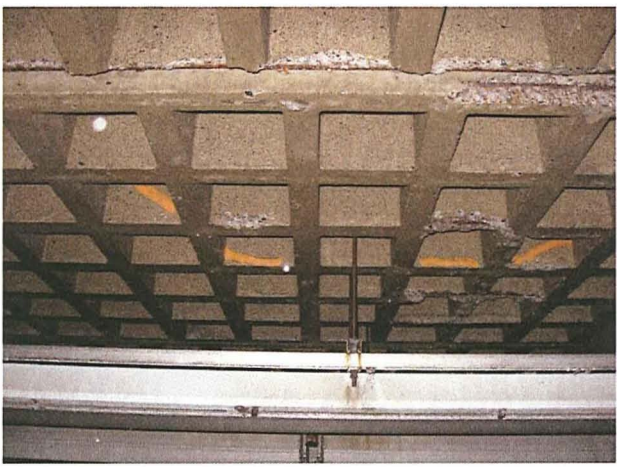
<b>Numéro :</b>	11 (BP-96(A012))

<b>Date :</b>	2008-04-29	
<b>Localisation :</b>	CH. 193+30,03 à CH. 193+10,03 Aut. 720 est, tube B au nord de la travée #15	
<b>Description :</b>	Système de fissuration des membrures longitudinales d'un paralume (élément T15G)

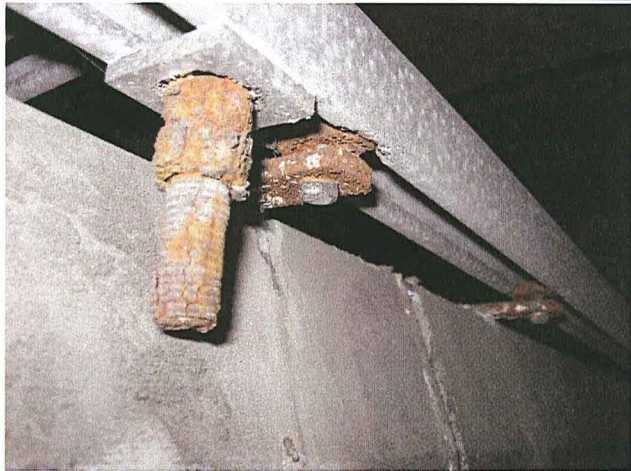
<b>Numéro :</b>	17 (BE-7(J155))

<b>Date :</b>	2008-04-17	
<b>Localisation :</b>	Aut. 720 dir. est, tube B dans le secteur du viaduc Sanguinet	
<b>Description :</b>	État de corrosion avancée des composantes supportant les luminaires

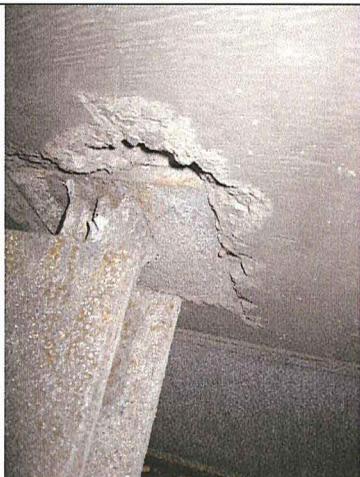
<b>Numéro :</b>	18 (P-29(A030))

<b>Date :</b>	2008-02-11	
<b>Localisation :</b>	CH. 178+29 Passerelle d'accès aux ventilateurs au-dessus de l'aut. 720 ouest	
<b>Description :</b>	Plaque d'ancrage au béton défectueuse d'une suspente du côté est et au centre de la passerelle d'accès

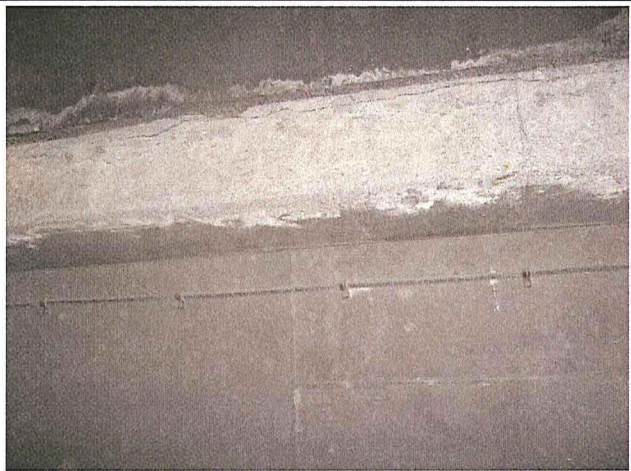
<b>Numéro :</b>	19 (P-22(A023))

<b>Date :</b>	2008-02-11	
<b>Localisation :</b>	CH. 178+29 Passerelle d'accès aux ventilateurs au-dessus de l'aut. 720	
<b>Description :</b>	Poutre de support (côté est) du pont roulant avec du béton délaminé

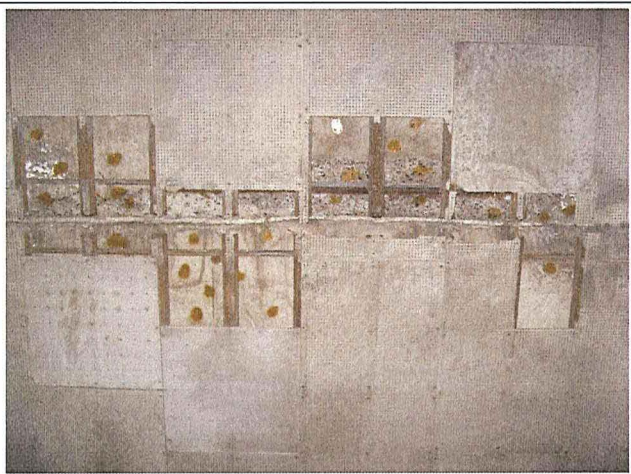
<b>Numéro :</b>	20 (AT-J7-17(A064))

<b>Date :</b>	2008-05-01	
<b>Localisation :</b>	CH. 189+38 Aut. 720 dir. ouest, tube A, joint #7	
<b>Description :</b>	Présence de béton délaminé au droit des joints sous le plafond en tuiles d'amiante

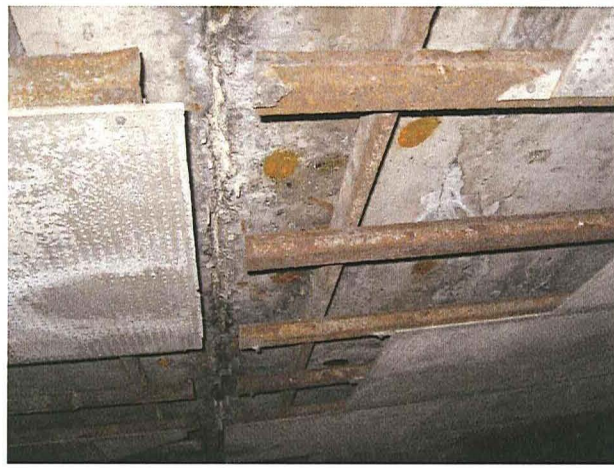
<b>Numéro :</b>	22 (AT-J3-6(A042))

<b>Date :</b>	2008-05-01	
<b>Localisation :</b>		
	CH. 190+98 Aut. 720 dir. ouest, tube A, joint #3	
<b>Description :</b>	Profilés en acier supportant les tuiles d'amiante en état de corrosion avancée

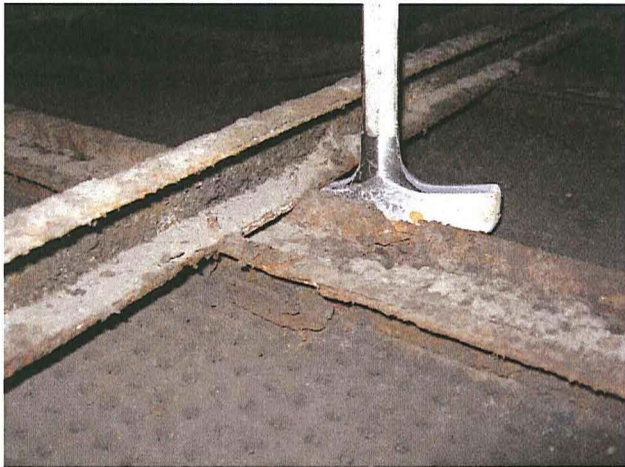
<b>Numéro :</b>	23 (BT-83(A050))

<b>Date :</b>	2008-05-01	
<b>Localisation :</b>		
	CH. 191+88 Aut. 720 dir. est, tube B, joint #1	
<b>Description :</b>	Profilés en acier supportant les tuiles d'amiante en état de corrosion avancée

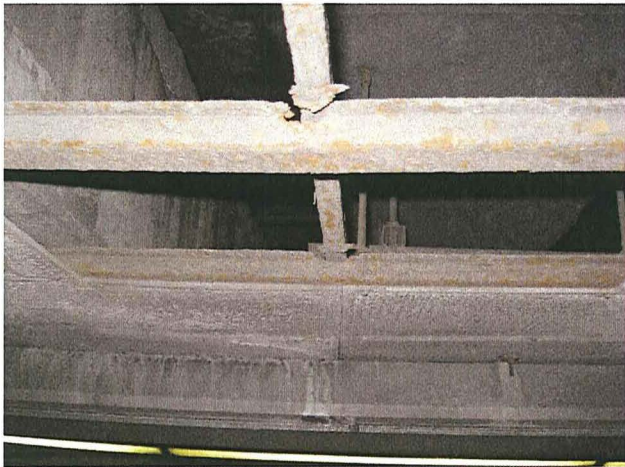
<b>Numéro :</b>	24 (BT-49(A140))

<b>Date :</b>	2008-04-17	
<b>Localisation :</b>		
	CH. 191+56 Aut. 720 dir. est, tube B, joint #2	
<b>Description :</b>	Profilés en acier supportant les tuiles d'amiante en état de corrosion avancée

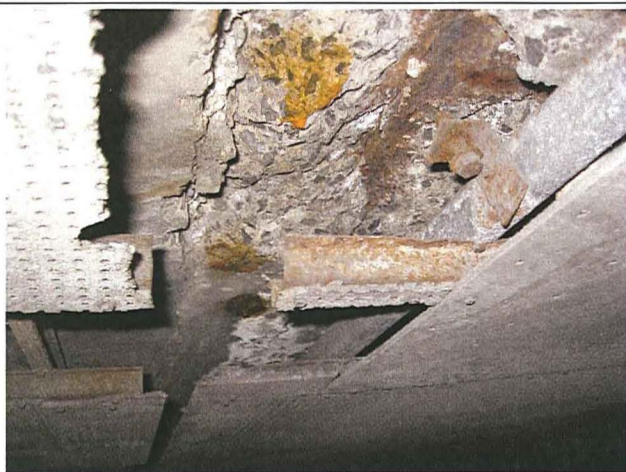
<b>Numéro :</b>	26 (AT-J7-6(A053))

<b>Date :</b>	2008-05-01	
<b>Localisation :</b>		
	CH. 189+38 Aut. 720 dir. ouest, tube A, joint #7	
<b>Description :</b>		
	Béton délaminé à proximité d'un joint de construction (ancrage déficient)

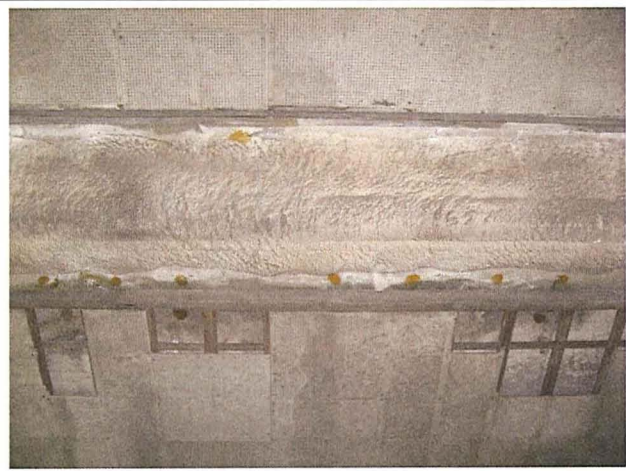
<b>Numéro :</b>	27 (AT-J8-22(A086))

<b>Date :</b>	2008-05-01	
<b>Localisation :</b>		
	CH. 188+98 Aut. 720 dir. ouest, tube A, joint #8	
<b>Description :</b>		
	Béton délaminé en rive de la mousse d'uréthane placée sous le joint

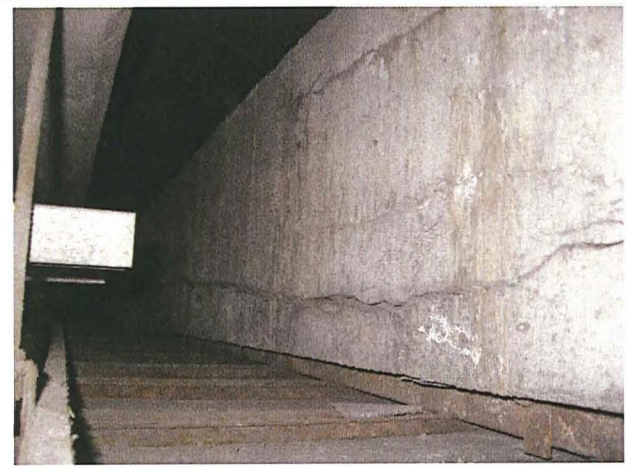
<b>Numéro :</b>	28 (BT-MA-17(A142))

<b>Date :</b>	2008-04-17	
<b>Localisation :</b>		
	CH. 191+56 Aut. 720 dir. est, tube B, joint #2	
<b>Description :</b>		
	Fissure large longitudinalement sur le bas du massif de conduits (voir annexe F)

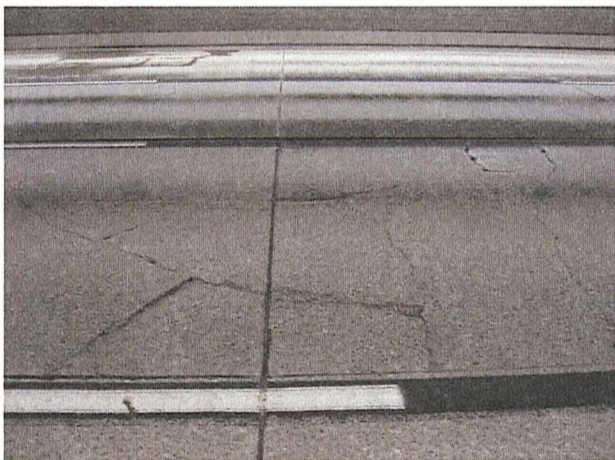
<b>Numéro :</b>	36 (BR-21(J136))

<b>Date :</b>	2008-04-17	
<b>Localisation :</b>	CH. 184+78 à CH. 184+38 Aut. 720 dir. est, tube B, entre les joints #16 et #17	
<b>Description :</b>	Dalles en béton fissuré

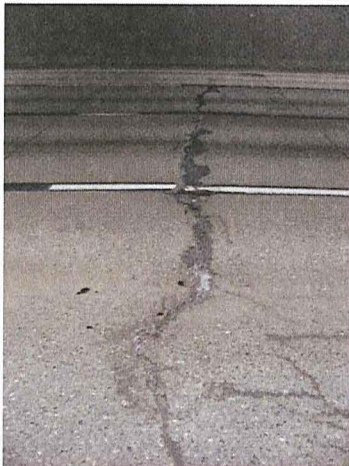
<b>Numéro :</b>	37 (BR-25(J136))

<b>Date :</b>	2008-04-17	
<b>Localisation :</b>	CH. 181+62 à CH. 181+17 Aut. 720 dir. est, tube B, entre les joints #23 et #24	
<b>Description :</b>	Fissure transversale importante dans le béton de la surface de roulement

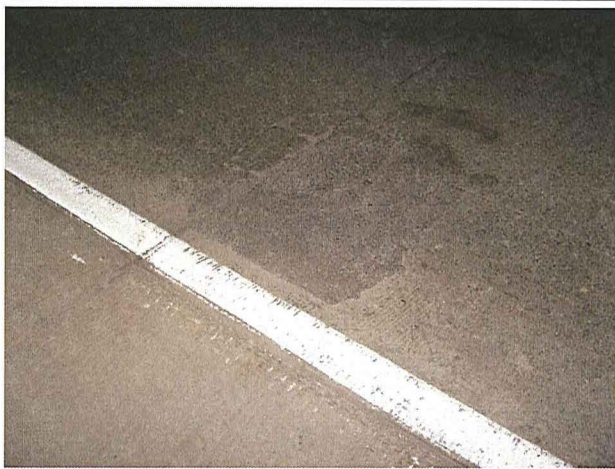
<b>Numéro :</b>	38 (BR-32(J074))

<b>Date :</b>	2008-04-23	
<b>Localisation :</b>	Aut. 720 dir. est, tube B	
<b>Description :</b>	Trou dans le béton comblé par de l'enrobé

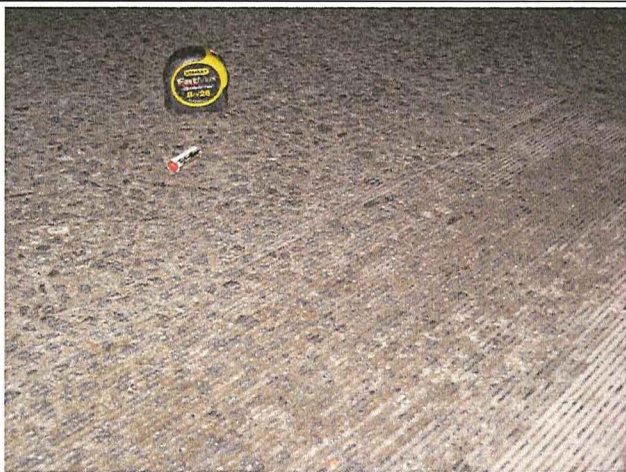
<b>Numéro :</b>	39 (BR-31(J080))

<b>Date :</b>	2008-04-23	
<b>Localisation :</b>	Aut. 720 dir. est, tube B	
<b>Description :</b>	Surface de roulement en béton ayant perdu de sa rugosité
