Inspection générale du tunnel Viger

Bilan des observations relevées

**Dossier MTQ:
8505-07-CC12**

**22 mai 2008
Rev. 01**

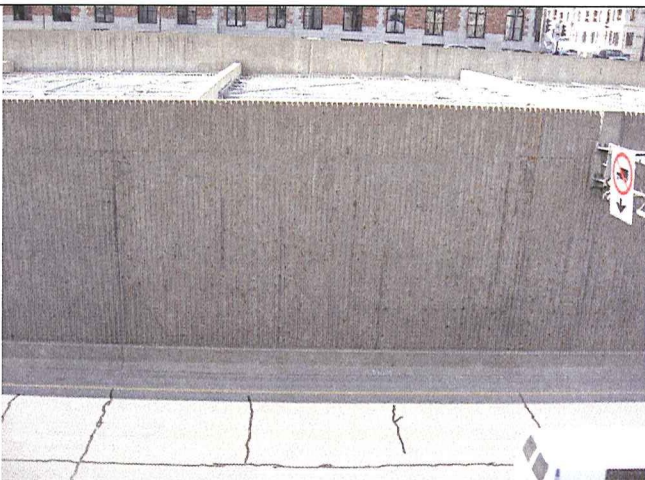
Numéro :	01 (AP-MCS-2(J198))

Date :	2008-04-18	
Localisation :		
CH. 0+074.486 à CH. 0+086.486 Aut. 720 ouest, tube A, face sud du mur sud supportant les paralumes		
Description :		
Délamination et éclatement du béton sur 80% de la surface située au-dessus de la glissière

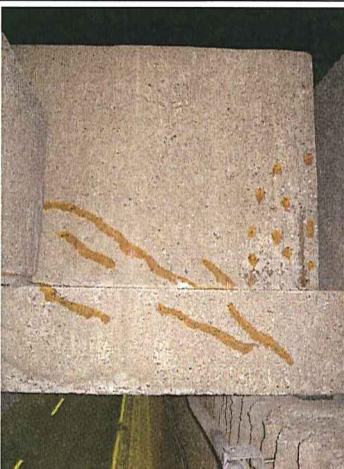
Numéro :	02 (BP-23 (A-036))

Les poutres préfabriquées en béton installées au-dessus de l'A-720 Est présentent des fissures filiformes de cisaillement près des appuis et du béton délaminé sur l'âme vis-à-vis les appuis (photo 02). Trois de ces poutres exposent des torons de précontraintes devant l'appui Sud (photo 03). Les dimensions de la section des poutres sont conformes au dessin T.Q.C. fourni par le MTQ (annexe D). Les appareils d'appuis sont parfois situés à 0 mm des extrémités des poutres au lieu de 50 mm tel que prévu à l'annexe D. L'appareil d'appui Sud en élastomère de la poutre #1 a glissé vers l'avant du mur de soutènement et il en résulte une perte d'appui de 25% (photo 04). L'assise Sud en béton de la poutre #17 est désagrégée et entraîne une perte d'appui de 25% (photo 05).

Date :	2008-04-16	
Localisation :		
CH. 194+10.03 Aut. 720 est, tube B, face ouest de la poutre #10 des paralumes à l'extrémité sud		
Description :		
Fissures filiformes de cisaillement et délamination sur l'âme de la poutre

- Nettoyer et sceller les surfaces de béton (des glissières, des murs, des poutres précontraintes et des paralumes du tube B) avec un enduit à base de silane;
- Faire le suivi des fissures de cisaillement des poutres supportant les paralumes du tube B et apporter, si requis, les actions conséquentes.

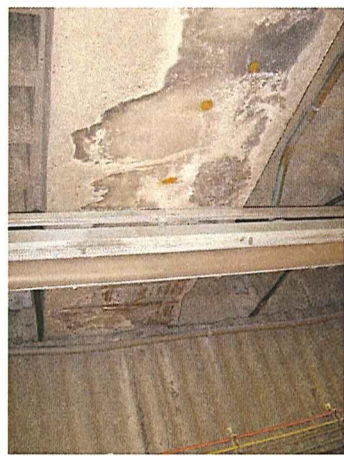
Numéro :	03 (BP-20(A033))

Date :	2008-04-16	
Localisation :		
CH. 194+30.03 Aut. 720 est, tube B, dessous de la poutre #9 des paralumes à l'extrémité sud		
Description :		
Béton délaminé et torons de précontrainte exposés

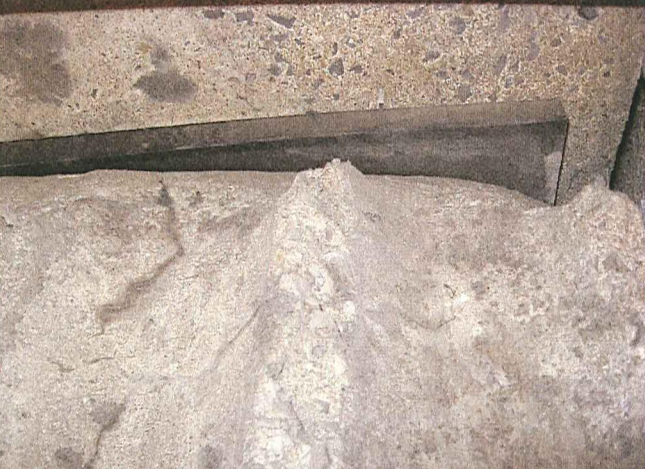
Numéro :	04 (BP-13(A026))

Date :	2008-04-16	
Localisation :		
CH. 195+90.03 Aut. 720 est, tube B, appareil d'appui de la poutre #1 à l'extrémité sud		
Description :		
Perte de surface d'appui de l'élément en élastomère

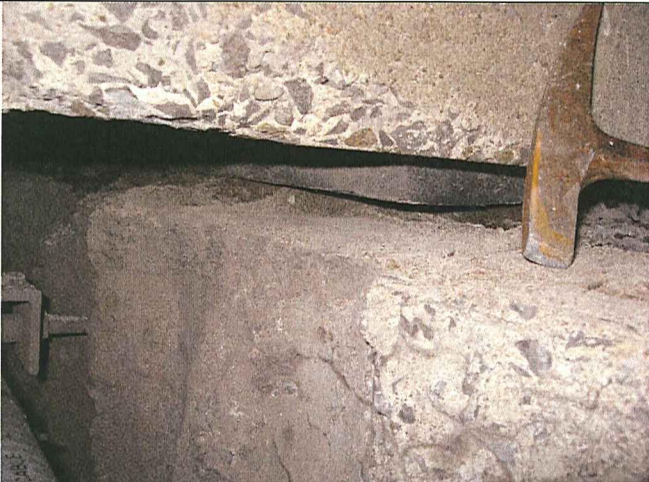
Numéro :	05 (BP-24(A041))

Date :	2008-04-16	
Localisation :	Aut. 720 est, tube B, dessous de la poutre #11 à l'extrémité sud	
Description :	L'assise en béton de la poutre est désagrégée, il en résulte une perte d'appui de 25%

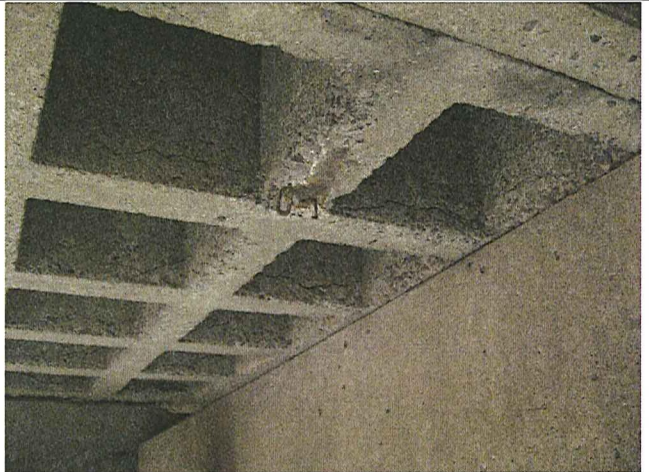
Numéro :	08 (BP-61(A092))

Date :	2008-04-16	
Localisation :	Aut. 720 est, tube B, extrémité ouest	
Description :	Délamination du dessous d'un paralume

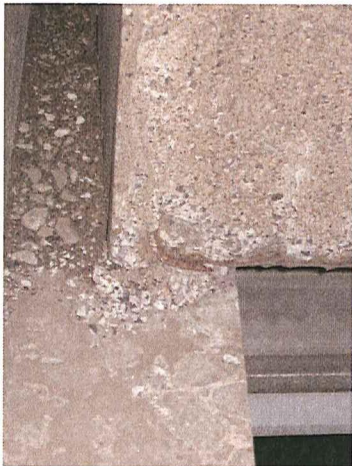
Numéro :	09 (BP-117(A075))

Date :	2008-05-01	
Localisation :	Aut. 720 dir. est, tube B, extrémité nord du système de paralumes	
Description :	Barre d'armature longitudinale cassée, au coin nord-ouest d'un paralume

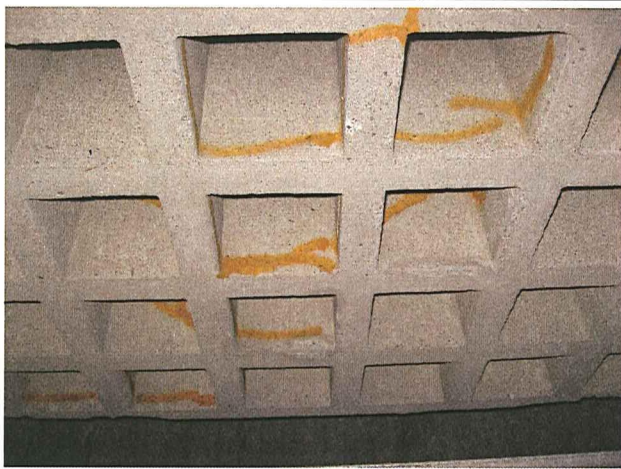
Numéro :	10 (BP-79(A057))

Date :	2008-04-23	
Localisation :	CH. 193+30,03 à CH. 193+10,03 Aut. 720 est, tube B, extrémité sud de la travée #4	
Description :	Système de fissuration des membrures longitudinales d'un paralume (élément T4A)

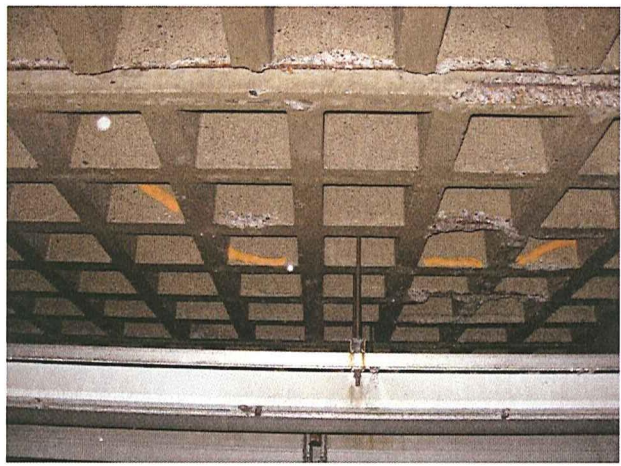
Numéro :	11 (BP-96(A012))

Date :	2008-04-29	
Localisation :	CH. 193+30,03 à CH. 193+10,03 Aut. 720 est, tube B au nord de la travée #15	
Description :	Système de fissuration des membrures longitudinales d'un paralume (élément T15G)

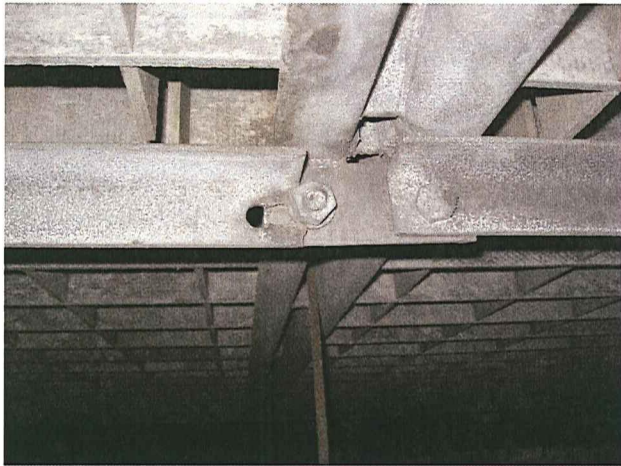
Numéro :	13 (AP-3(A102))

Date :	2008-04-24	
Localisation :	Aut. 720 ouest, tube A, entre les poutres en béton #8 et #9, 2 ^{ième} poutrelle à partir du nord	
Description :	Élément d'assemblage défectueux

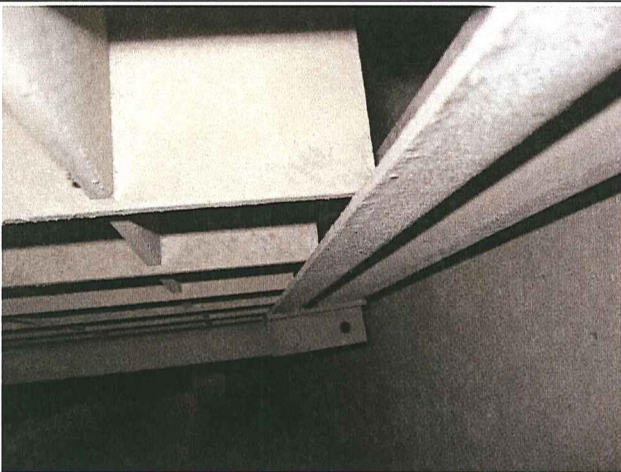
Numéro :	14 (AP-16(A115))

Date :	2008-04-24	
Localisation :	Aut. 720 ouest, tube A, entre les poutres en béton #8 et #9 en rive nord du système de paralumes	
Description :	Paralume appuyé sur près de 1 cm

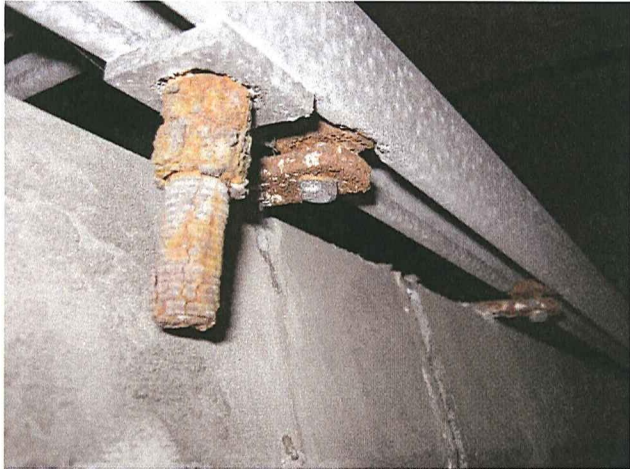
Numéro :	17 (BE-7(J155))

Certaines composantes supportant les luminaires sont dans un état de corrosion avancé au point d'être totalement hors d'usage (photo 17). L'équipe du MTQ affectée à l'entretien des unités d'éclairage et présente en tunnel lors de nos travaux d'inspection est consciente de cet état de détérioration. Dans le secteur du pont Sanguinet et de la passerelle des ventilateurs, certains luminaires ont été retirés et d'autres ont fait l'objet d'une réparation temporaire par l'équipe du MTQ.

Date :	2008-04-17	
Localisation :	Aut. 720 dir. est, tube B dans le secteur du viaduc Sanguinet	
Description :	État de corrosion avancée des composantes supportant les luminaires

- Nettoyer un puisard bouché du tube A sur l'accotement Nord vis-à-vis les grilles de ventilation;
- Compléter le remplacement des fluorescents et remplacer les luminaires enlevés par l'équipe d'entretien du MTQ et remplacer les éléments de support des luminaires qui sont corrodés (Sanguinet et passerelle des ventilateurs).

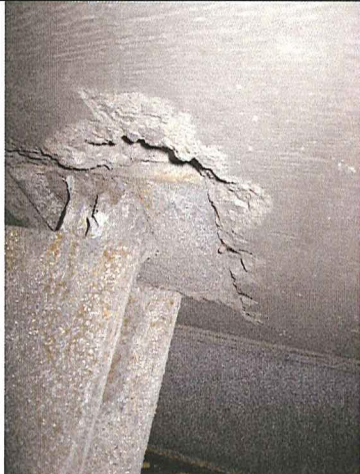
Numéro :	18 (P-29(A030))

Une des plaques d'ancrage au béton du plafond du tunnel est défectueuse (photo 18). Cette plaque devant supporter une suspente de la passerelle est située au-dessus de l'A-720 Ouest, du côté est de la passerelle et vis-à-vis la mi-travée. L'ensemble des éléments en acier de la passerelle sont corrodés. Du béton délaminé (poutres de support du pont roulant, voir photo 19) est présent au-dessus de la passerelle, il y a possibilité de chutes de morceaux en béton et projection de ceux-ci vers les voies de circulation par les ventilateurs.

Date :	2008-02-11	
Localisation :	CH. 178+29 Passerelle d'accès aux ventilateurs au-dessus de l'aut. 720 ouest	
Description :	Plaque d'ancrage au béton défectueuse d'une suspensoir du côté est et au centre de la passerelle d'accès

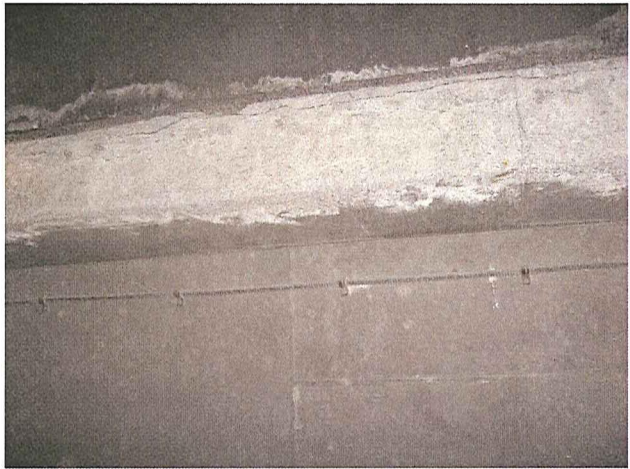
Numéro :	19 (P-22(A023))

Date :	2008-02-11	
Localisation :	CH. 178+29 Passerelle d'accès aux ventilateurs au-dessus de l'aut. 720	
Description :	Poutre de support (côté est) du pont roulant avec du béton délaminé

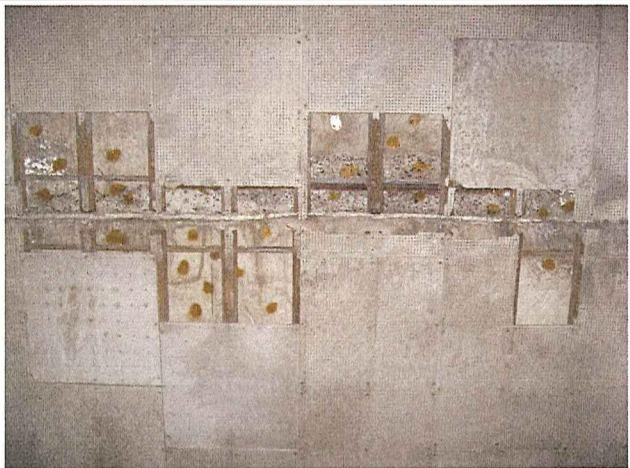
Numéro :	20 (AT-J7-17(A064))

La présence de béton délaminé a été observée au-dessus des voies au droit des joints 1 à 9 (voir photos 20 et 21) et sporadiquement pour les parties centrales et est du tunnel dont les tuiles en amiante portent les traces de cernes d'humidité.

Date :	2008-05-01	
Localisation :	CH. 189+38 Aut. 720 dir. ouest, tube A, joint #7	
Description :	Présence de béton délaminé au droit des joints sous le plafond en tuiles d'amiante

Il y a risque de chute de béton, de tuiles d'amiante et de profilés en acier au droit des joints 1 à 9. Nous recommandons d'en faire l'enlèvement de part et d'autre de ces joints et là où des cernes d'humidité marquent les tuiles d'amiante pour permettre le sondage du béton du plafond, l'enlèvement du béton délaminé, l'enlèvement des profilés en acier qui sont corrodés et l'étanchement des joints.

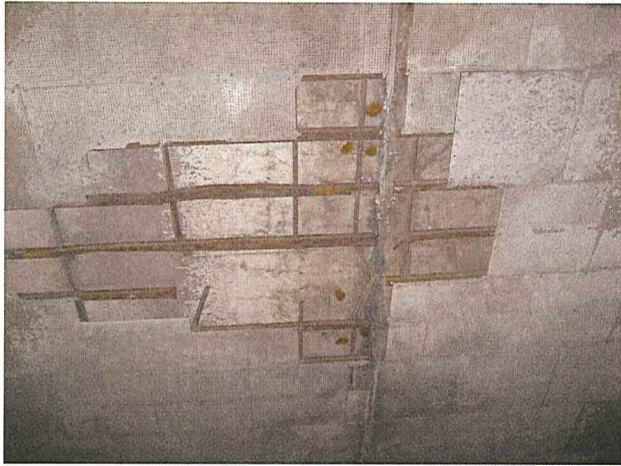
Numéro :	21 (AT-J6-6(A049))

Date :	2008-05-01	
Localisation :		
	CH. 189+78 Aut. 720 dir. ouest, tube A, joint #6	
Description :	Présence de béton délaminé au droit des joints sous le plafond en tuiles d'amiante

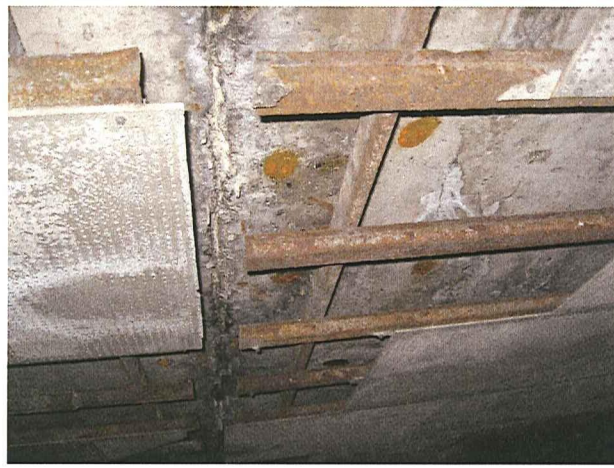
Numéro :	22 (AT-J3-6(A042))

Les profilés en acier supportant les tuiles d'amiante du plafond sont dans un état de corrosion avancée au droit des joints 1 à 9 (voir photos 22, 23 et 24). Des ancrages de profilés en acier supportant les tuiles d'amiante du plafond sont présents à proximité des joints de construction et sont en place dans du béton délaminé (photos 25 et 26).

Date :	2008-05-01	
Localisation :		
	CH. 190+98 Aut. 720 dir. ouest, tube A, joint #3	
Description :	Profilés en acier supportant les tuiles d'amiante en état de corrosion avancée

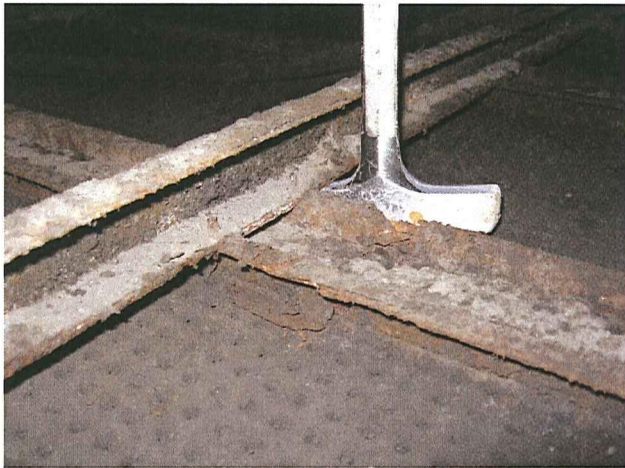
Numéro :	23 (BT-83(A050))

Date :	2008-05-01	
Localisation :		
	CH. 191+88 Aut. 720 dir. est, tube B, joint #1	
Description :	Profilés en acier supportant les tuiles d'amiante en état de corrosion avancée

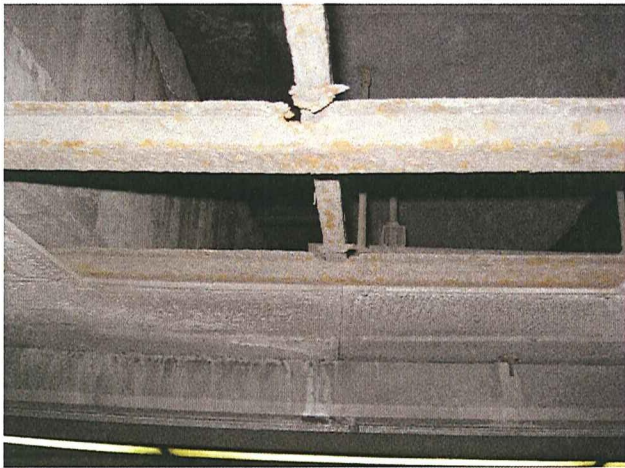
Numéro :	24 (BT-49(A140))

Date :	2008-04-17	
Localisation :		
	CH. 191+56 Aut. 720 dir. est, tube B, joint #2	
Description :	Profilés en acier supportant les tuiles d'amiante en état de corrosion avancée

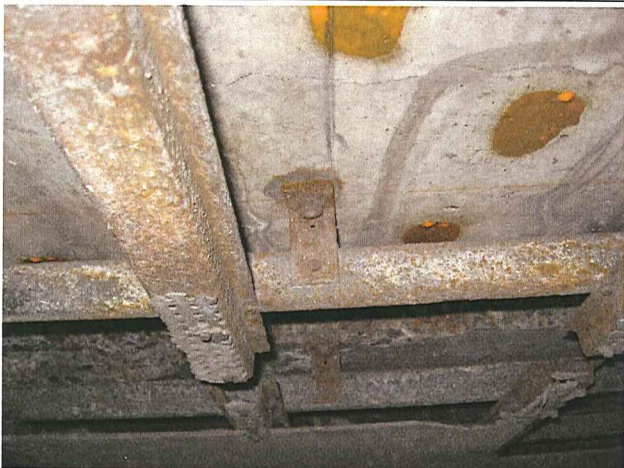
Numéro :	25 (AT-J7-7(A054))

Date :	2008-05-01	
Localisation :		
	CH. 189+38 Aut. 720 dir. ouest, tube A, joint #7	
Description :		
	Béton délaminé à proximité d'un joint de construction (ancrage douteux)

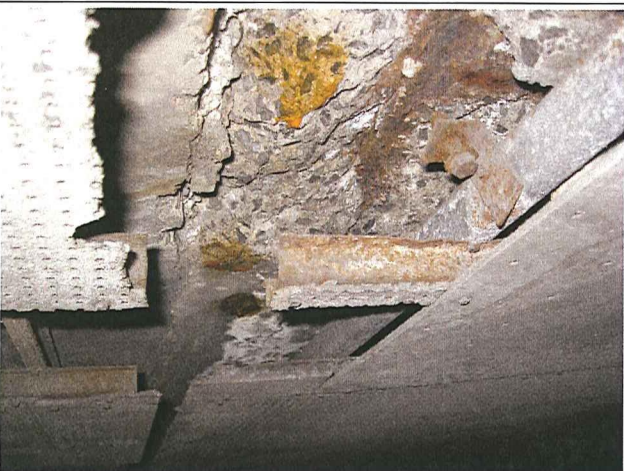
Numéro :	26 (AT-J7-6(A053))

Date :	2008-05-01	
Localisation :		
	CH. 189+38 Aut. 720 dir. ouest, tube A, joint #7	
Description :		
	Béton délaminé à proximité d'un joint de construction (ancrage déficient)

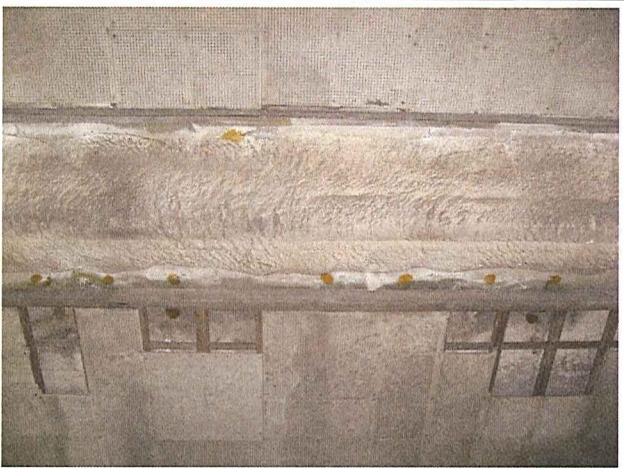
Numéro :	27 (AT-J8-22(A086))

Date :	2008-05-01	
Localisation :		
	CH. 188+98 Aut. 720 dir. ouest, tube A, joint #8	
Description :		
	Béton délaminé en rive de la mousse d'uréthane placée sous le joint

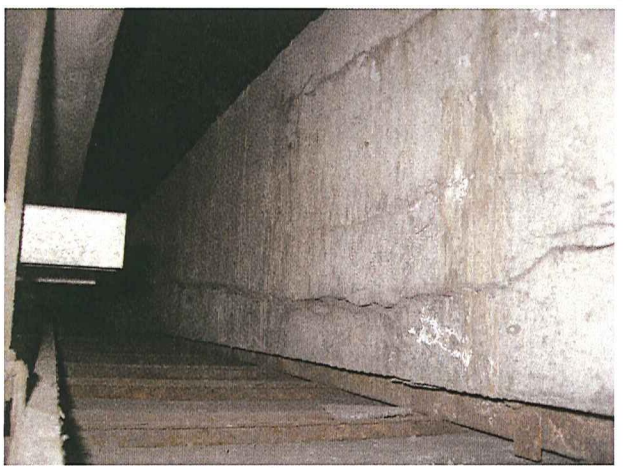
Numéro :	28 (BT-MA-17(A142))

Au joint 2, il y a présence de béton fissuré (largeur de fissure de 3 à 12 mm), délaminé et désagrégé à même un massif de conduits qui passe au-dessus de la A-720 (photos 28, 29 et 30). Sur la face verticale du massif, là où le béton est déjà éclaté, le positionnement de l'acier de confinement du béton est en biais (photo 31) au lieu d'être vertical tel que montré aux détails du feuillet inclus à l'annexe F.

La détérioration du béton de ce massif aurait été causé par l'infiltration d'eau provenant du joint situé au-dessus du massif et possiblement par la présence

Date :	2008-04-17	
Localisation :		
	CH. 191+56 Aut. 720 dir. est, tube B, joint #2	
Description :		
	Fissure large longitudinalement sur le bas du massif de conduits (voir annexe F)

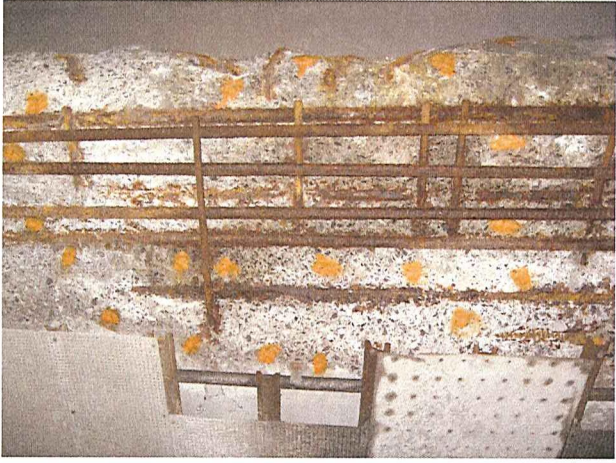
Numéro :	29 (AT-MA-18(A018))

Date :	2008-05-01	
Localisation :	CH. 191+56 Aut. 720 dir. ouest, tube A, joint #2	
Description :	Béton délaminé et/ou éclaté sous le massif de conduits

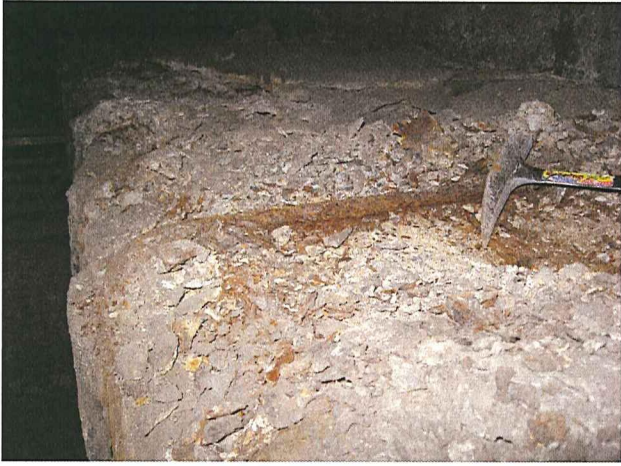
Numéro :	30 (AT-MA-10(A010))

Date :	2008-05-01	
Localisation :	CH. 191+56 Aut. 720 dir. ouest, tube A, joint #2	
Description :	Béton désagrégé sur le massif de conduits

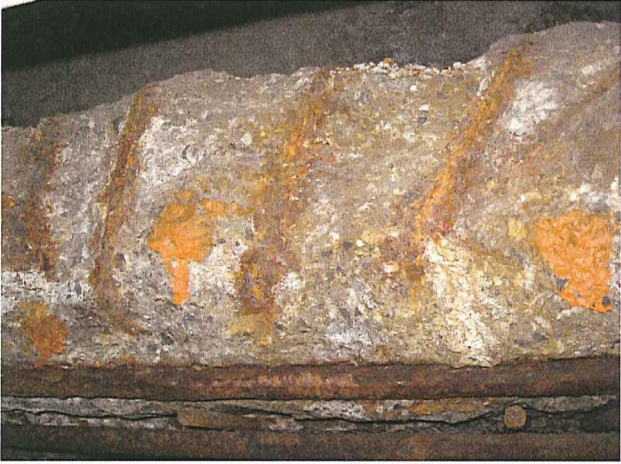
Numéro :	31 (AT-MA-21(A021))

Date :	2008-05-01	
Localisation :	CH. 191+56 Aut. 720 dir. ouest, tube A, joint #2	
Description :	Positionnement non-conforme de l'armature de confinement du béton du massif (voir annexe F)

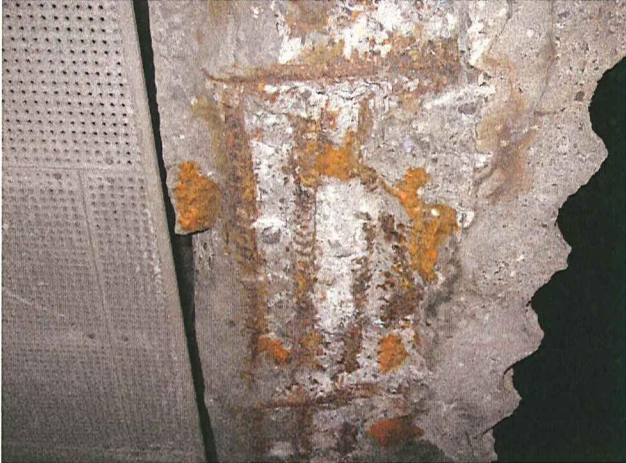
Numéro :	32 (BT-62(A028))

Date :	2008-05-01	
Localisation :	CH. 191+88 Aut. 720 dir. ouest, tube A, joint #1	
Description :	Béton délaminé sous le mur de façade à la sortie du tunnel

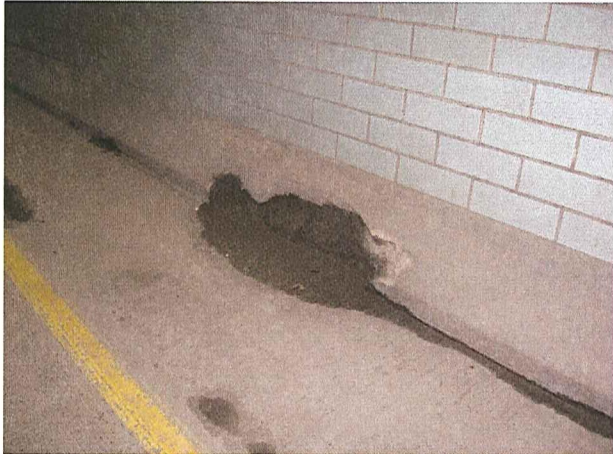
Numéro :	33 (AR-7(J234))

Date :	2008-05-02	
Localisation :	CH. 177+33 à 176+88 Aut. 720 dir. ouest, tube A, côté sud	
Description :	Béton éclaté en rive du chasse-roue

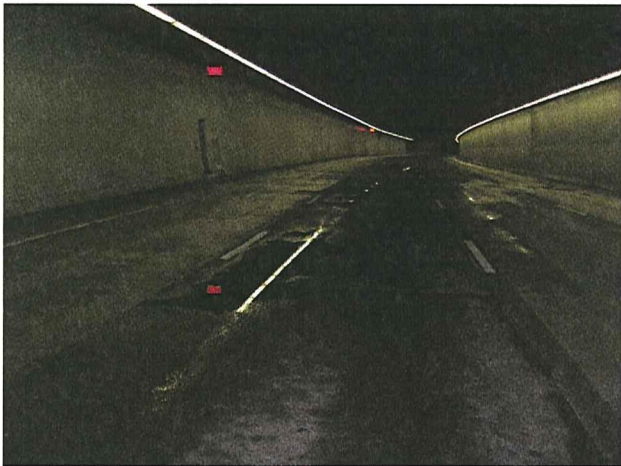
Numéro :	34 (AR-1(J118))

Date :	2008-04-24	
Localisation :	Aut. 720 dir. ouest, tube A	
Description :	Orniérage léger favorisant l'accumulation d'eau

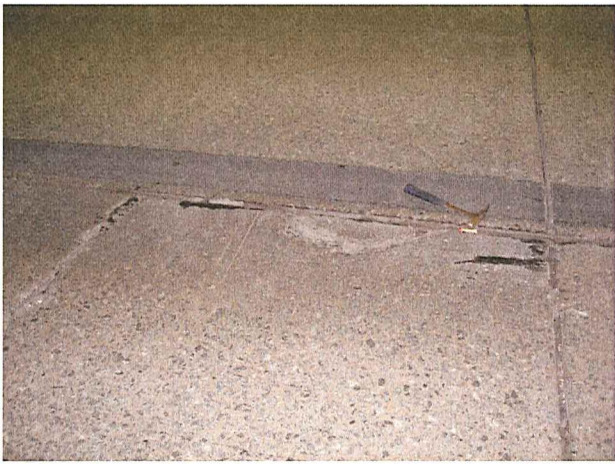
Numéro :	35 (BR-27(J046))

Les fissures transversales de l'enrobé et certains des joints transversaux et longitudinaux des panneaux en béton sont à sceller. Les sections de la dalle (en panneaux de béton) de la voie centre-droite comportent des tassements différentiels par rapport aux sections adjacentes (photo 35). En annexe C, des panneaux fissurés sont montrés (photo 36). En direction Ouest, la voie centre-droite comporte des panneaux en enrobé à même la partie du tunnel dont la chaussée est en béton. Dans le tube B, en direction est, une fissure transversale importante dans le béton de la chaussée est remplie avec de l'enrobé entre les joints 22 et 23 (photo 37). Des morceaux en béton manquants sur la surface de roulement ont été remplacés avec de l'enrobé (photo 38). Ces défauts relevés affectent légèrement le contrôle des véhicules et le confort des usagers.

Date :	2008-04-22	
Localisation :	CH. 180+76 Aut. 720 dir. est, tube B, joint #25	
Description :	Tassements différentiels des dalles de béton

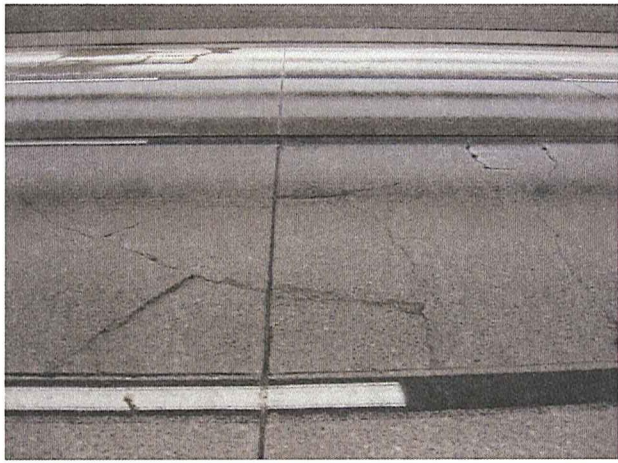
Numéro :	36 (BR-21(J136))

Date :	2008-04-17	
Localisation :	CH. 184+78 à CH. 184+38 Aut. 720 dir. est, tube B, entre les joints #16 et #17	
Description :	Dalles en béton fissuré

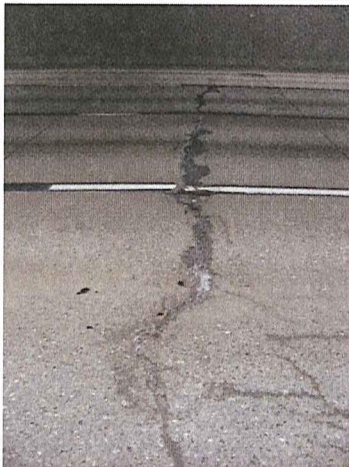
Numéro :	37 (BR-25(J136))

Date :	2008-04-17	
Localisation :	CH. 181+62 à CH. 181+17 Aut. 720 dir. est, tube B, entre les joints #23 et #24	
Description :	Fissure transversale importante dans le béton de la surface de roulement

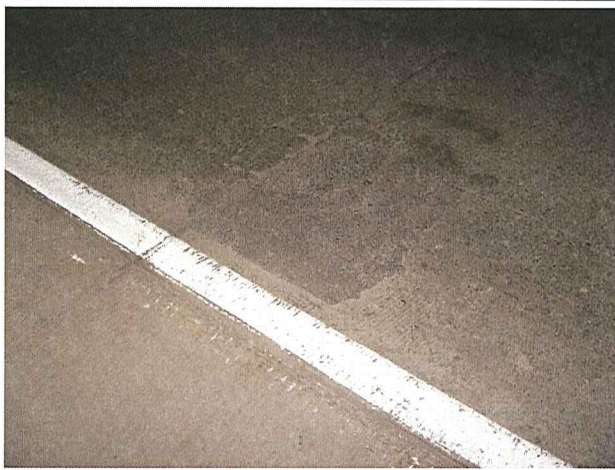
Numéro :	38 (BR-32(J074))

Date :	2008-04-23	
Localisation :	Aut. 720 dir. est, tube B	
Description :	Trou dans le béton comblé par de l'enrobé

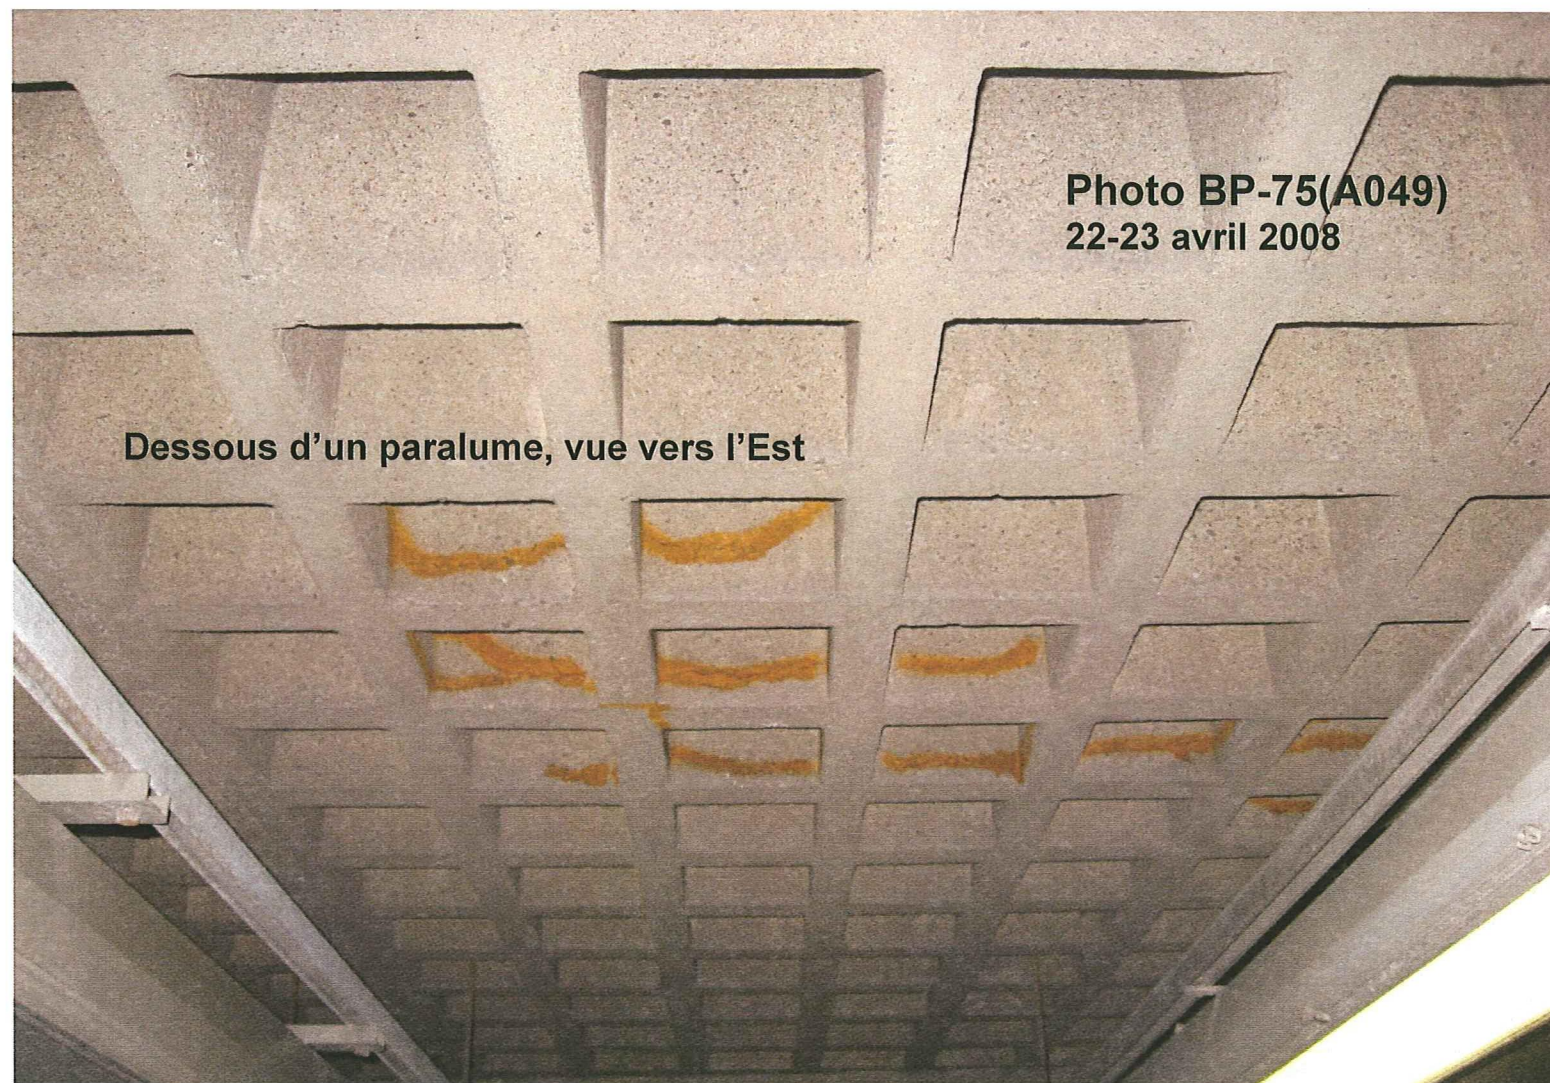
Relevé de fissures d'un paralume au-dessus de la voie droite entre les poutres #4 et #5

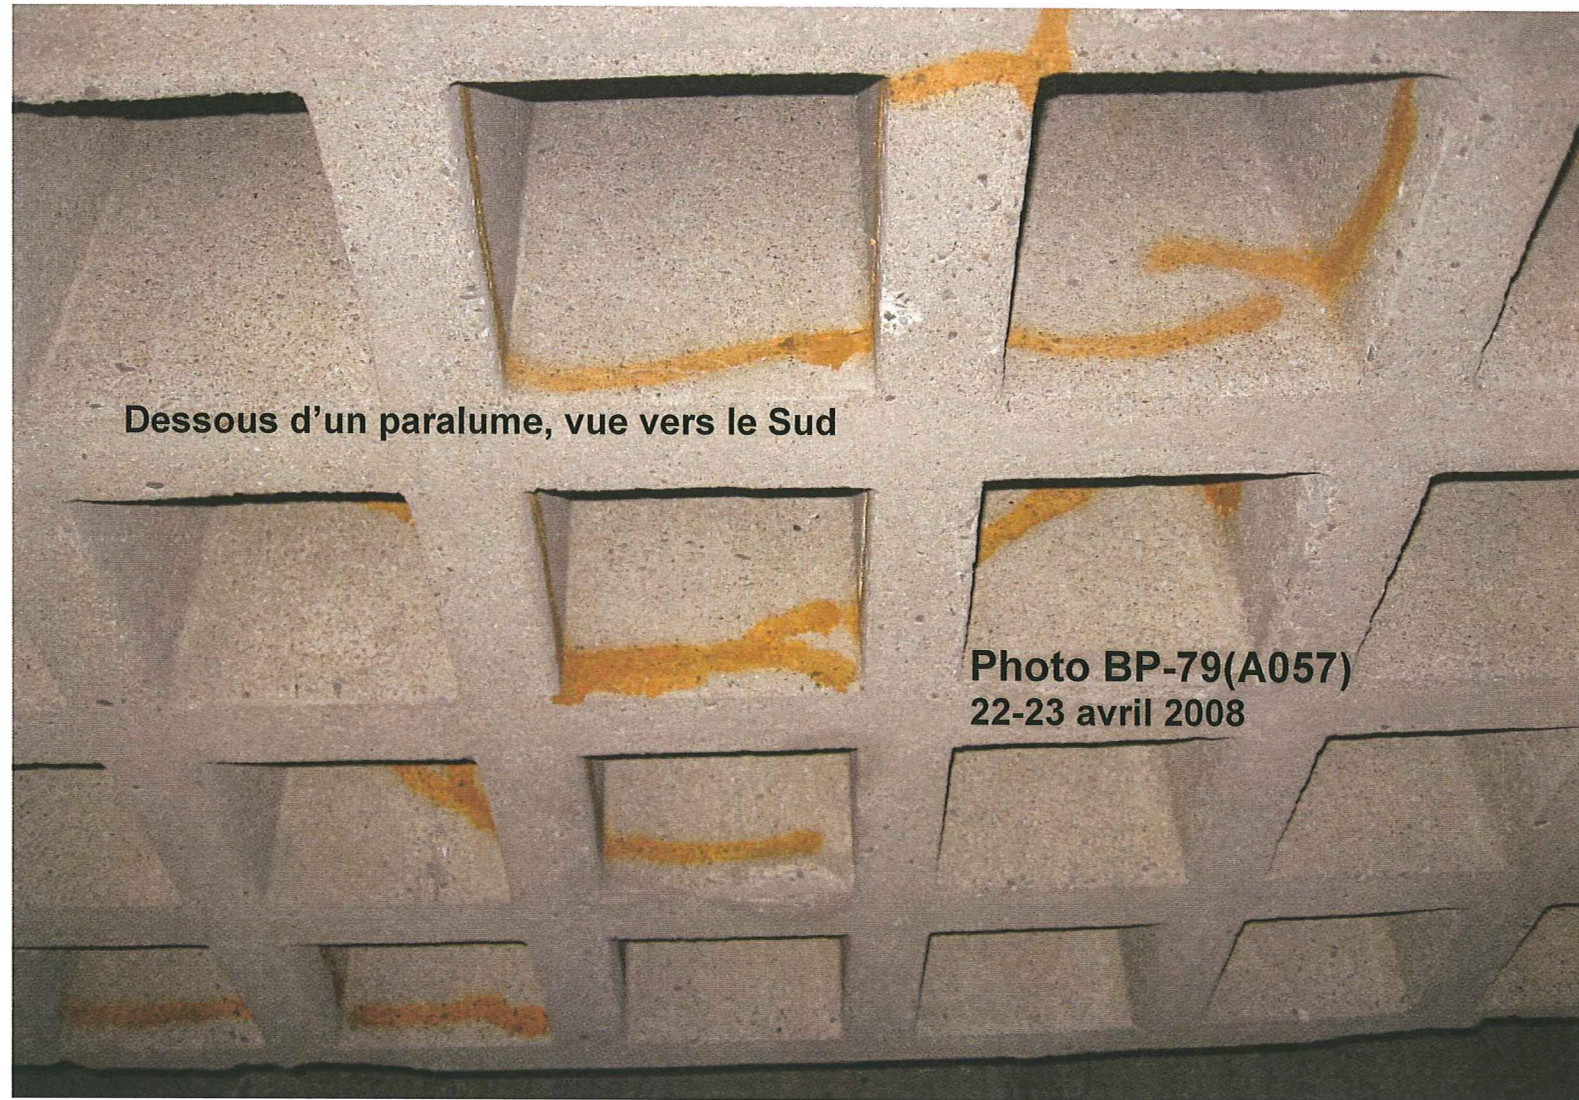
Relevé de fissures d'un paralume au-dessus de la voie droite entre les poutres #4 et #5

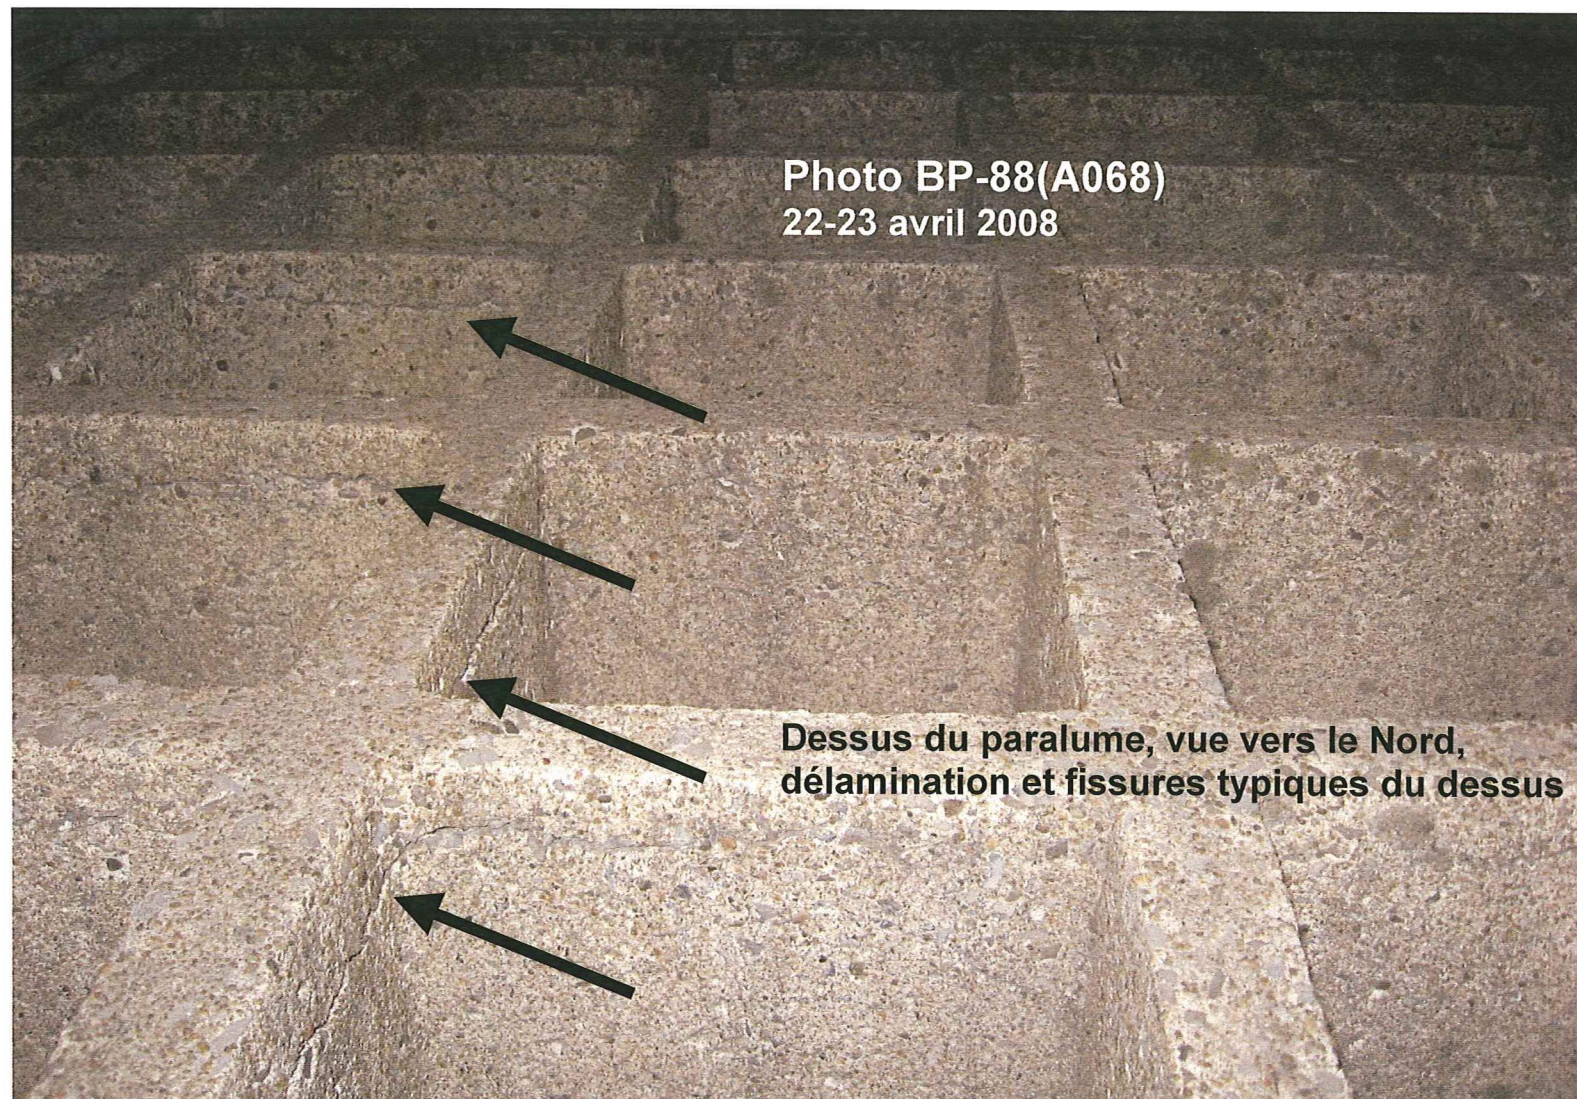
Relevé de fissures d'un paralume au-dessus de la voie droite entre les poutres #4 et #5
