Échangeurs Turcot, De La Vérendrye et partie surélevée de l'autoroute Ville-Marie

Publication des rapports d'inspection générale de 2008 à 2010

Novembre 2011

Numéro de structure : 14240AA	Type de structure : 56 - Pont à poutres-caissons en t
Nom : Échangeur Turcot (voie A)	Resp. gestion : 10 - MTQ
Route : Autoroute 720 Est	Classe route : 10 - Autoroute
Obstacle : Chemin de fer	An. const. : 1967
Municipalité : Montréal	Niveau de structure : 1

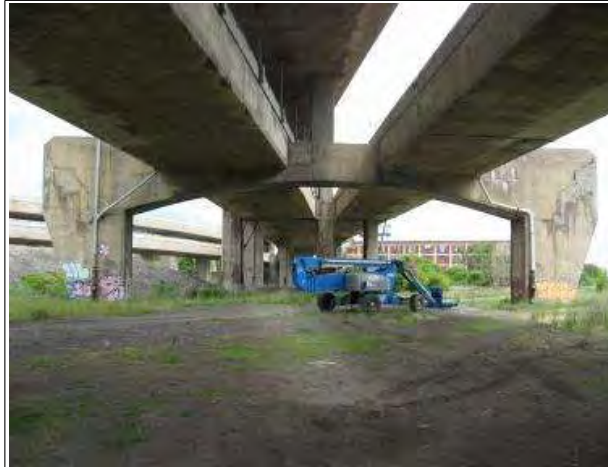
T/G/E/No/Pos: 14/03-Piles/32 - Colonnes / bancs/15/

Voir la pile de la travée 17 de la structure 14240 AL pour commentaires et activités.

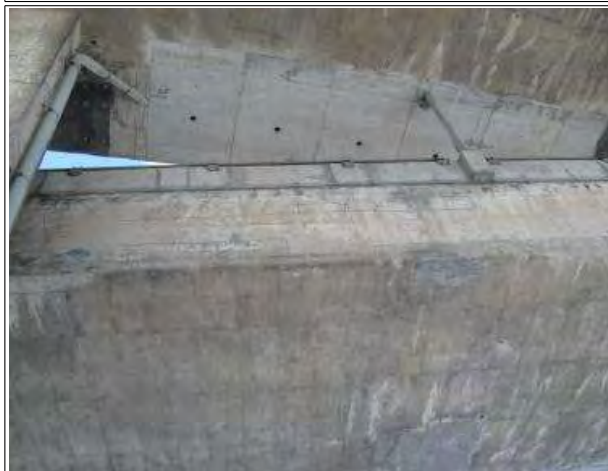
T/G/E/No/Pos: 14/04-Platelage/42 - Côtés extérieurs//Sud

Délaminage.

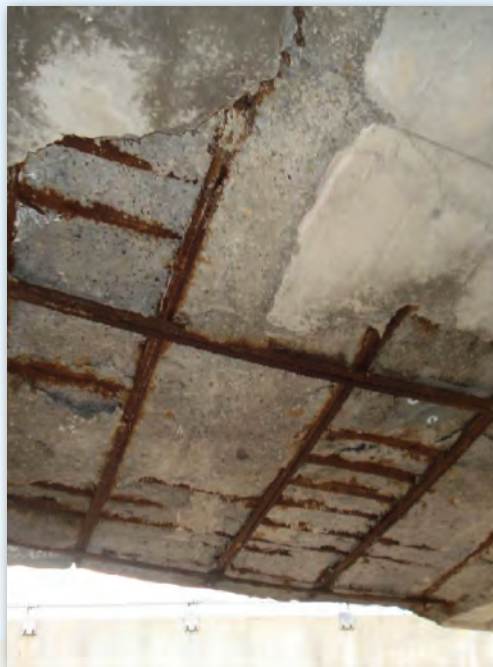
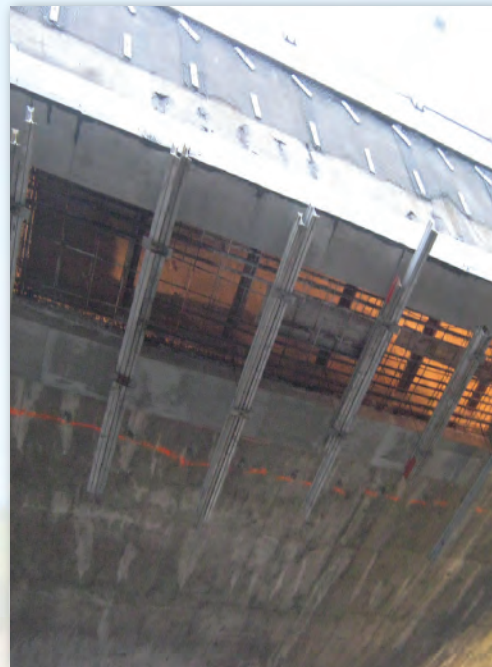
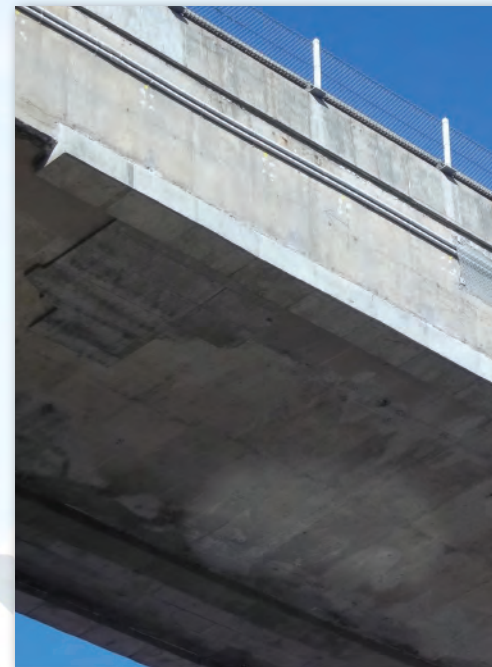
- **Hourdis inférieurs :**
Délaminage du béton et corrosion des armatures

- Réparation de tous les défauts au-dessus des endroits accessibles
- Réparation optimisée aux endroits non-accessibles
- Deux campagnes d'inspection de sécurisation réalisées chaque année (printemps et automne) afin d'assurer la sécurité des usagers

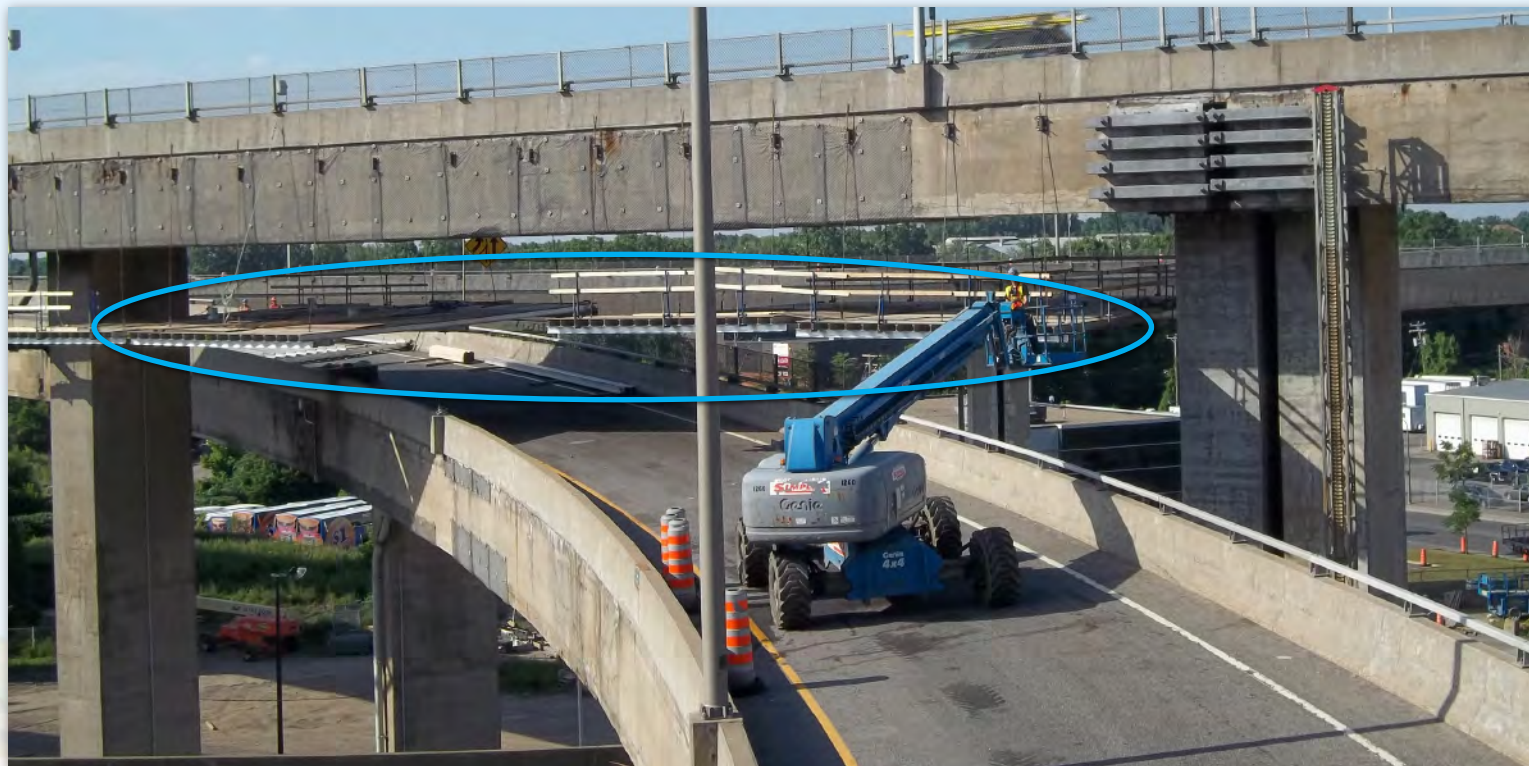
- **Hourdis inférieurs :**
Délaminage du béton et corrosion des armatures

- Travaux avec fermetures complètes de nuit et de fin de semaine pour réduire les impacts sur la circulation
- Travaux déjà terminés sur certaines bretelles et en cours sur d'autres bretelles
- Fin des travaux prévue en 2012

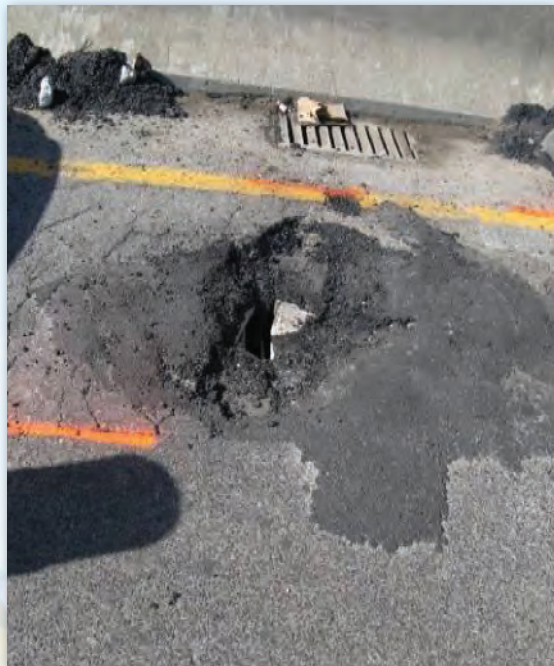
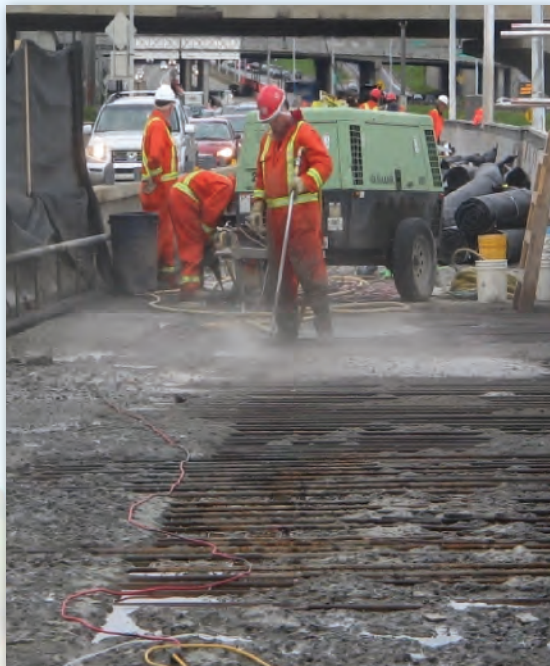
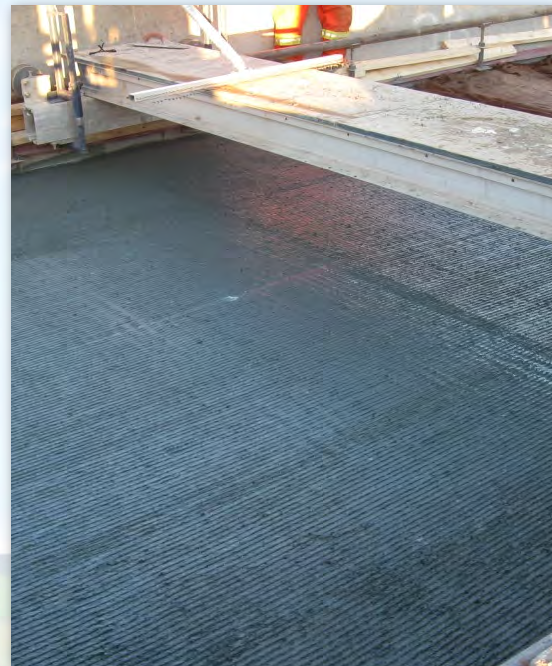
- Hourdis supérieurs (dalles) :
Délaminage du béton et corrosion des armatures

- Inspection en continu et réparations d'urgence, si requis
- Deux campagnes d'inspection par année de toutes les bretelles et réparation préventive de tous les défauts constatés (printemps et automne)
- Réparation majeure des hourdis supérieurs de toutes les bretelles (2010-2014)

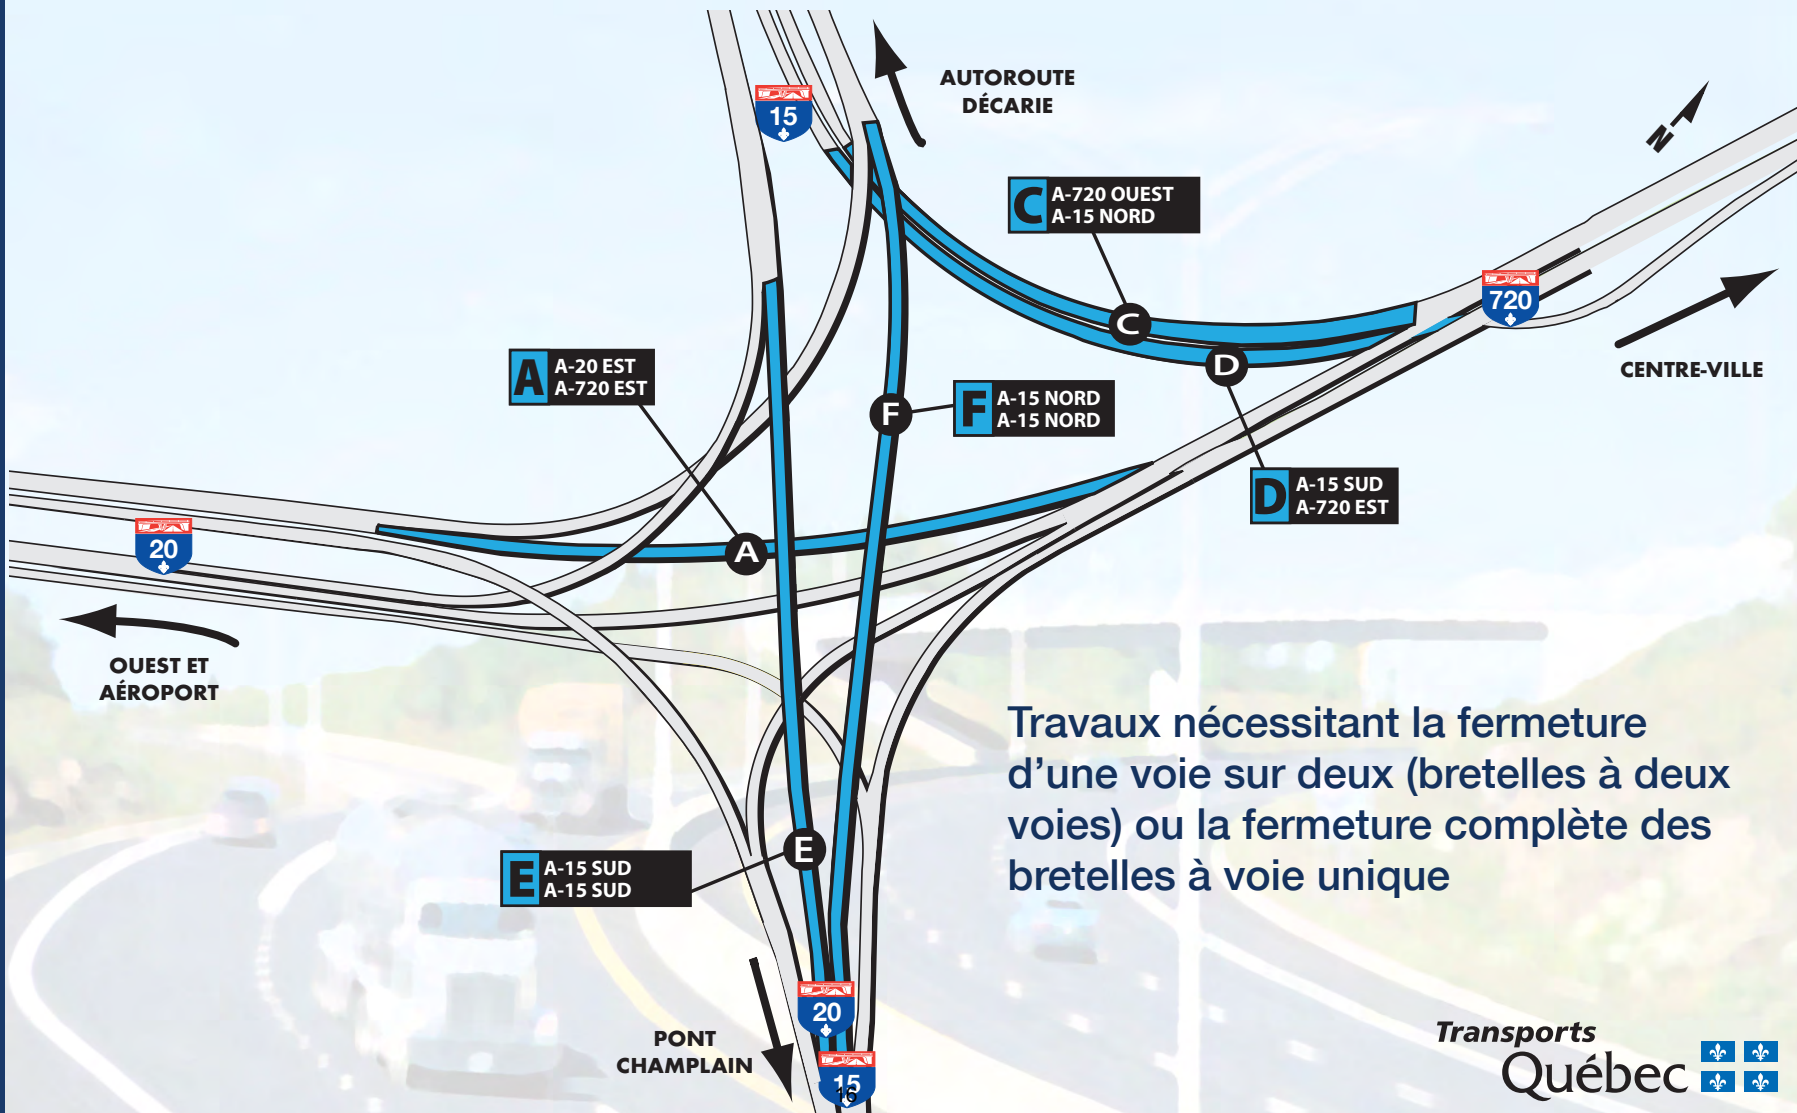
- Réparation de hourdis supérieurs - Travaux 2012

Travaux nécessitant la fermeture d'une voie sur deux (bretelles à deux voies) ou la fermeture complète des bretelles à voie unique

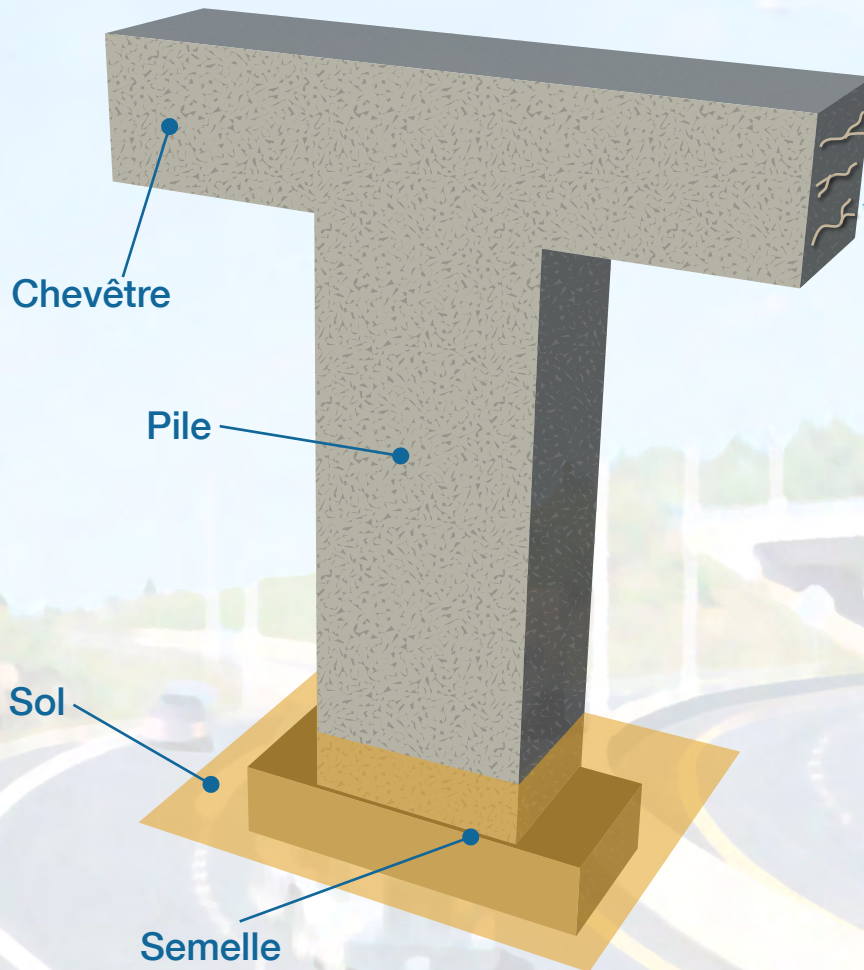
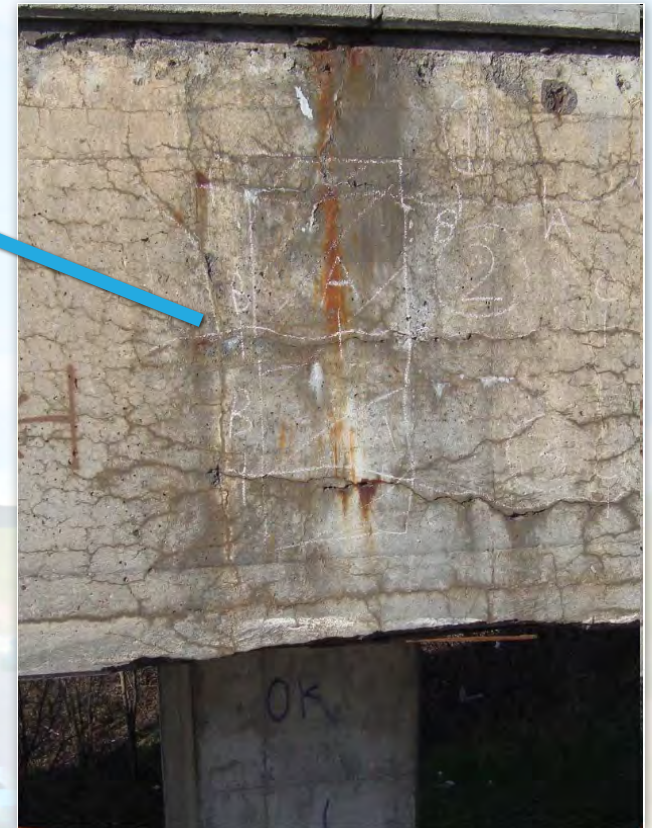
- **Chevêtres :**
Fissures horizontales à l'extrémité

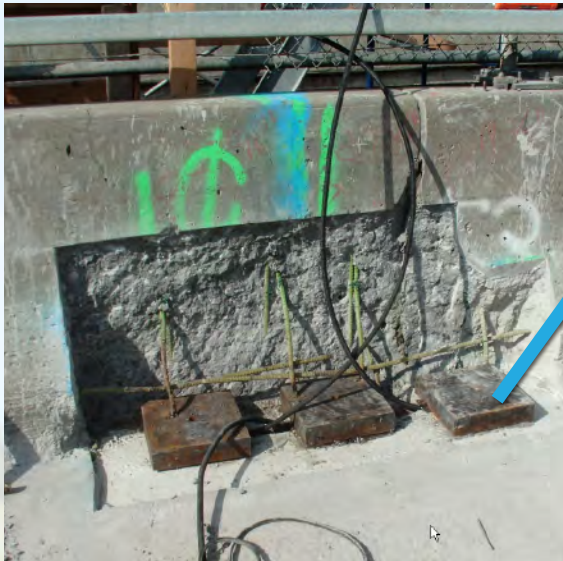
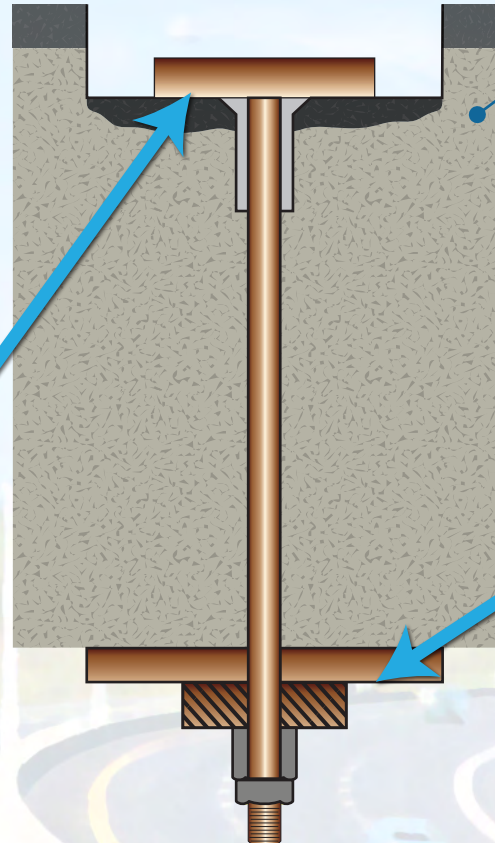
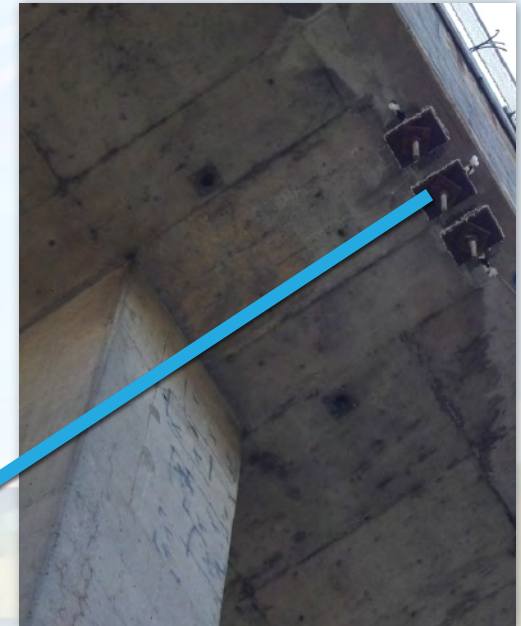
Chevêtre

- Chevêtres :
Fissures horizontales à l'extrémité

- Chevêtres avec fissures ≥ 3 mm déjà réparés
- Renforcement de tous les chevêtres d'ici 2013-2014
- Inspection une fois par année de tous les chevêtres

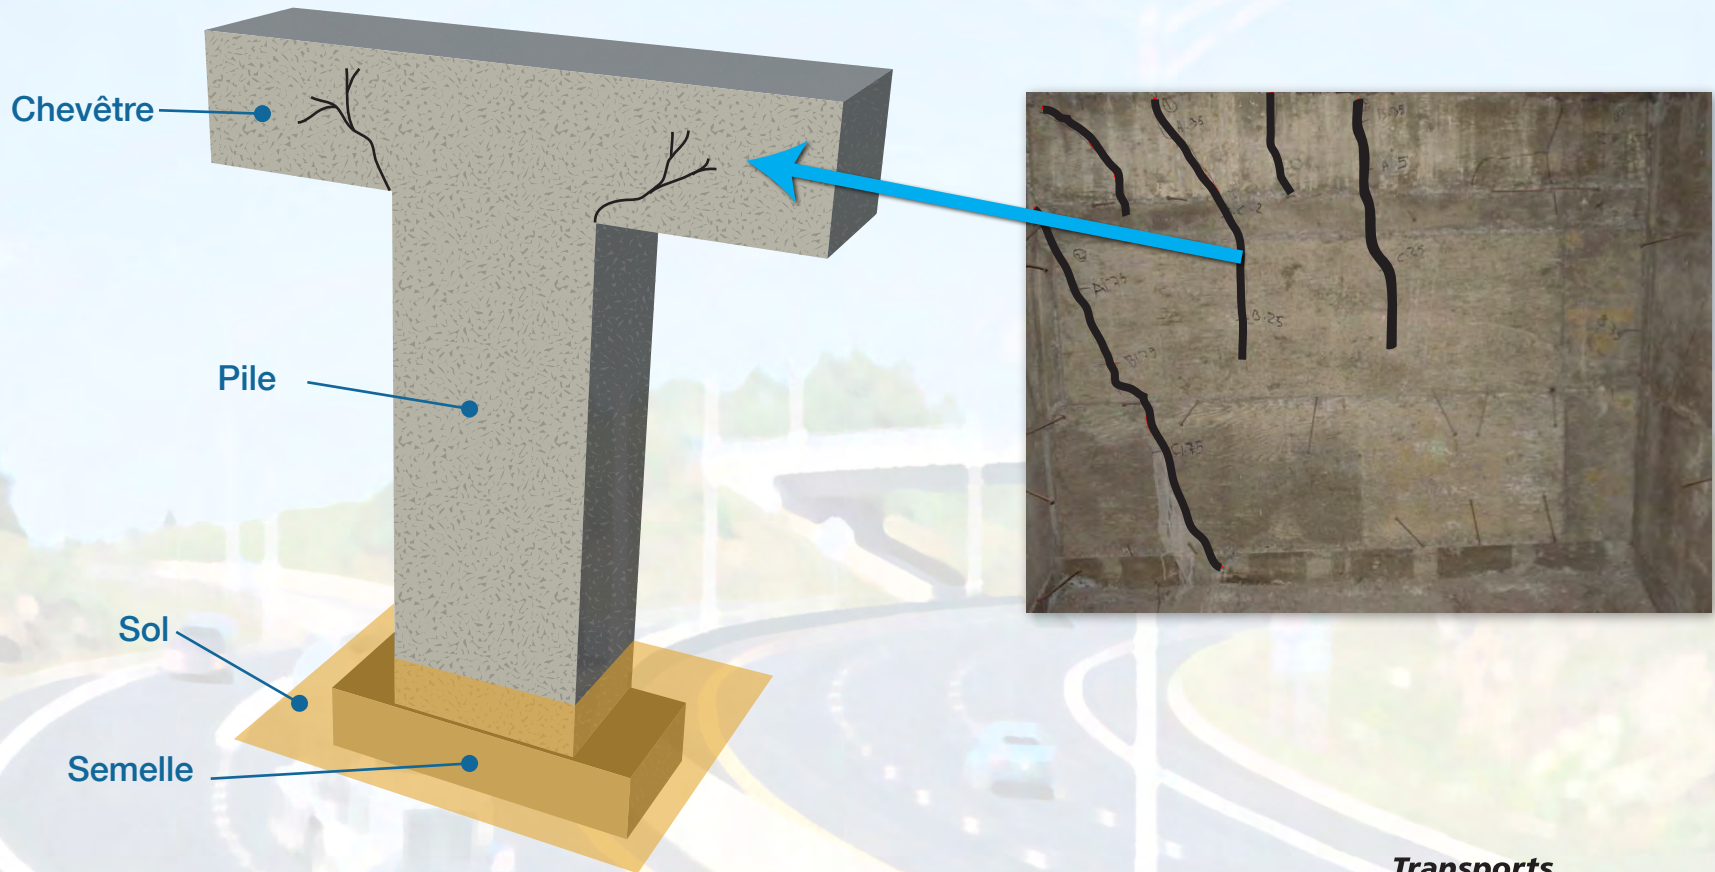
- Chevêtres :
Fissures verticales

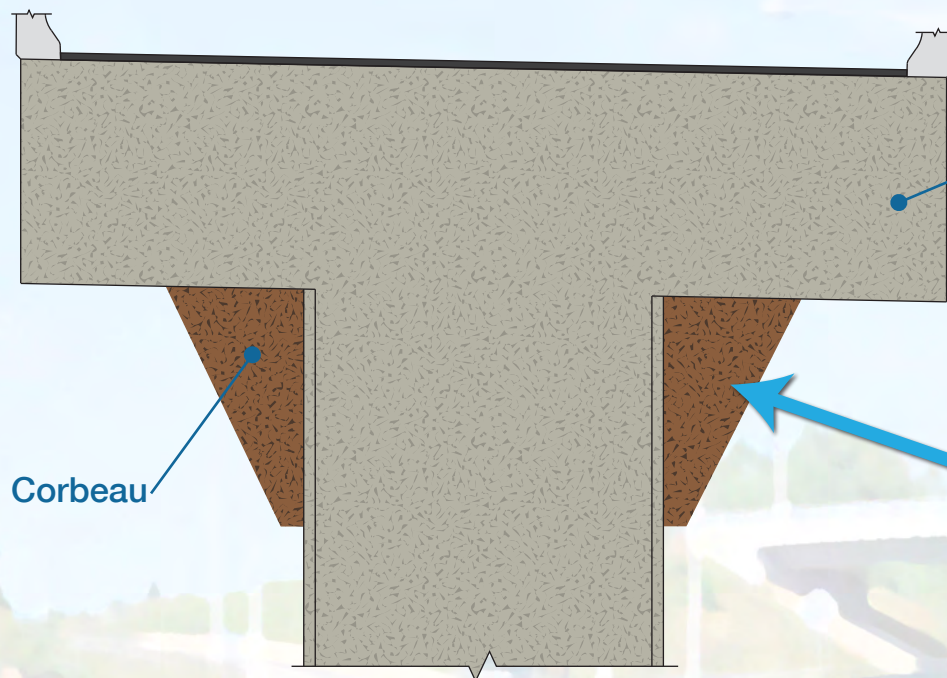
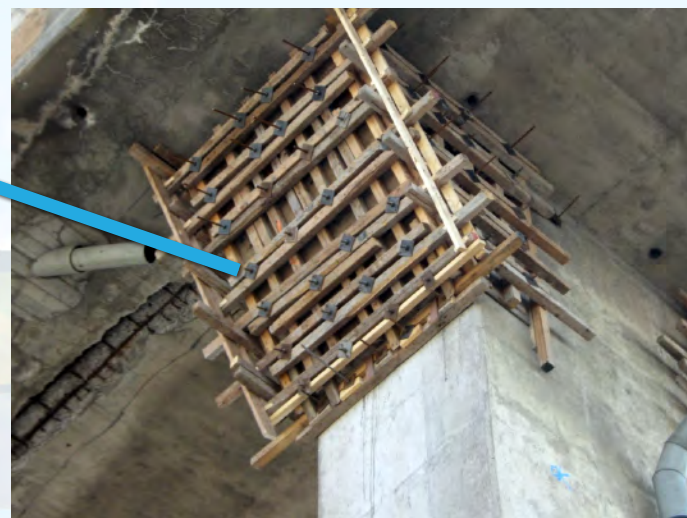
- **Chevêtres :**
Fissures verticales

- Travaux de renforcement en cours, fin prévue en 2012
- Inspection deux fois par année de tous les chevêtres

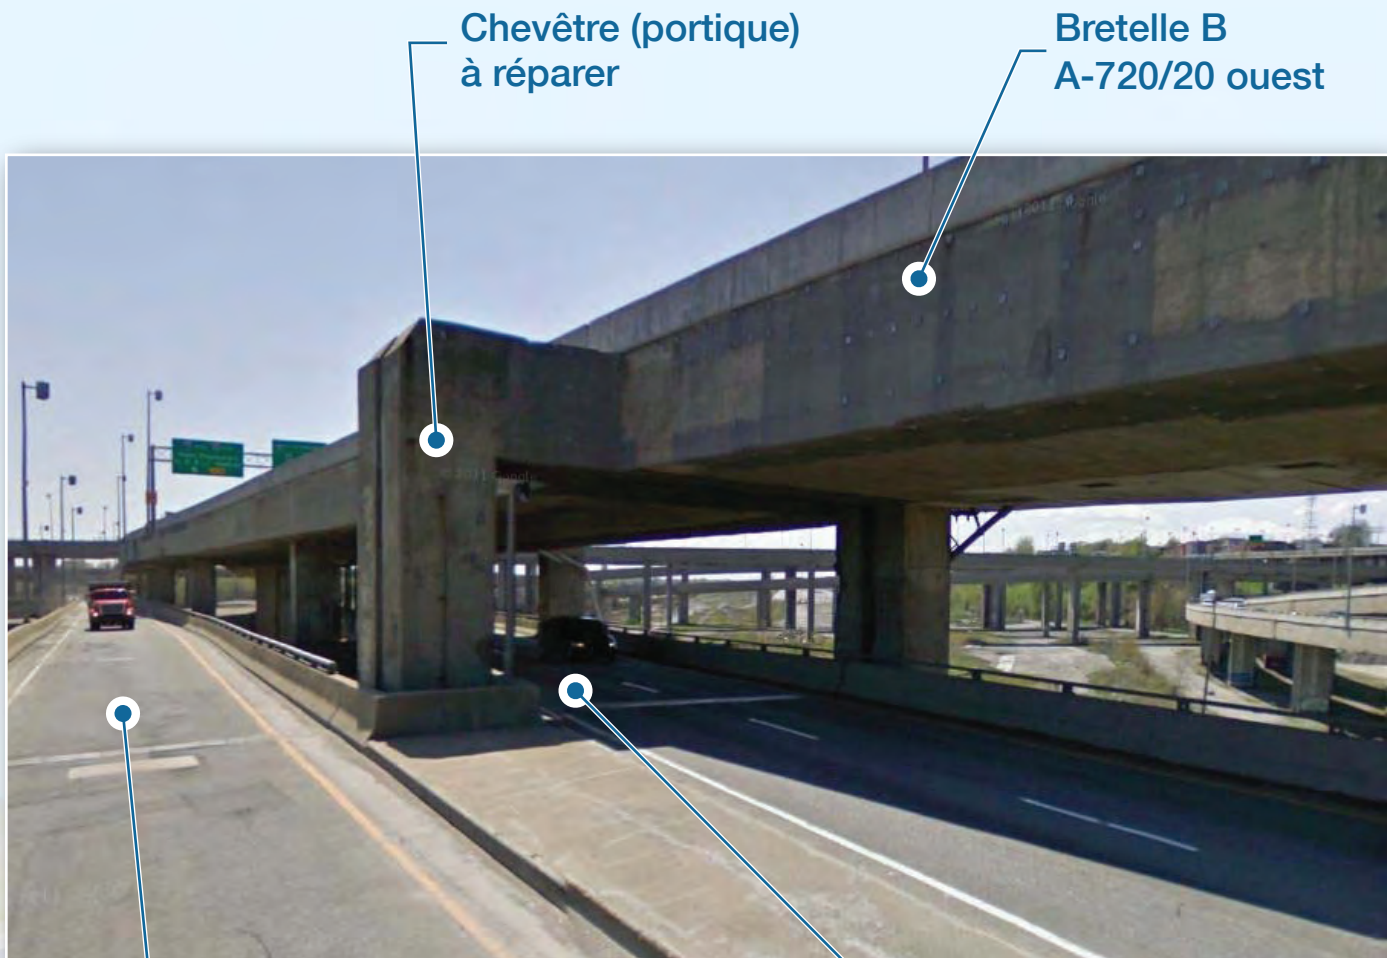
Chevêtre (portique)
à réparer

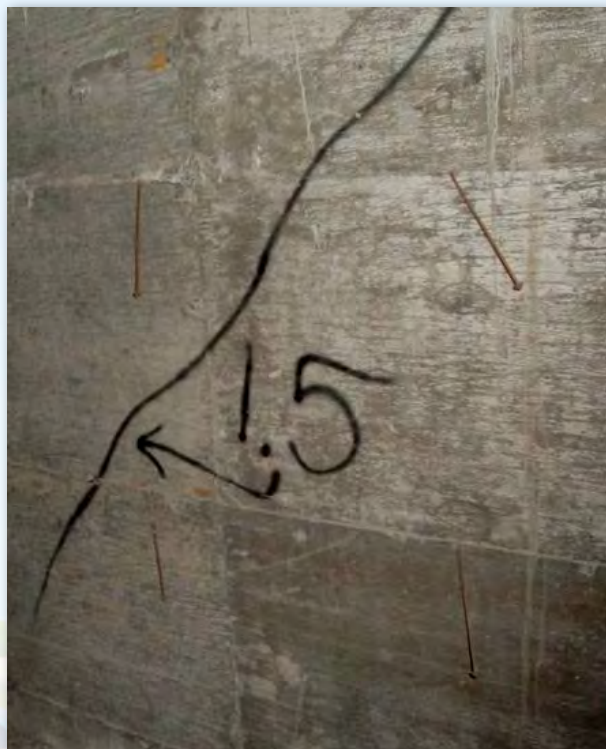
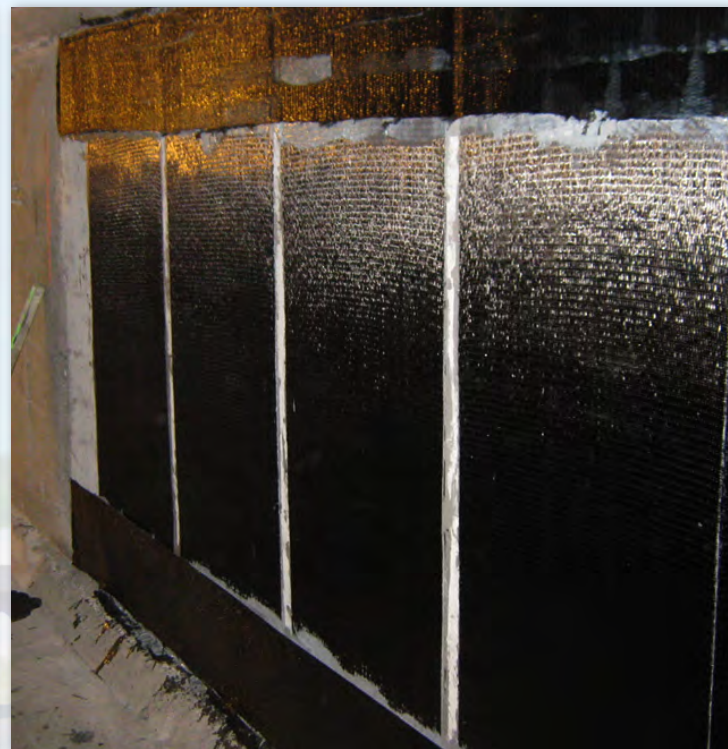
- **Âmes :**
Fissures

- Fissures importantes : analyse structurale
- Renforcement des âmes par panneaux renforcés en fibre de carbone
