Suivi de l'efficacité et de la sécurité des carrefours giratoires sur le boulevard des Allumettières à Gatineau

Contrat no 8905-08-AA-01 – Projet 01

Rapport d'étude

Date : Novembre 2011

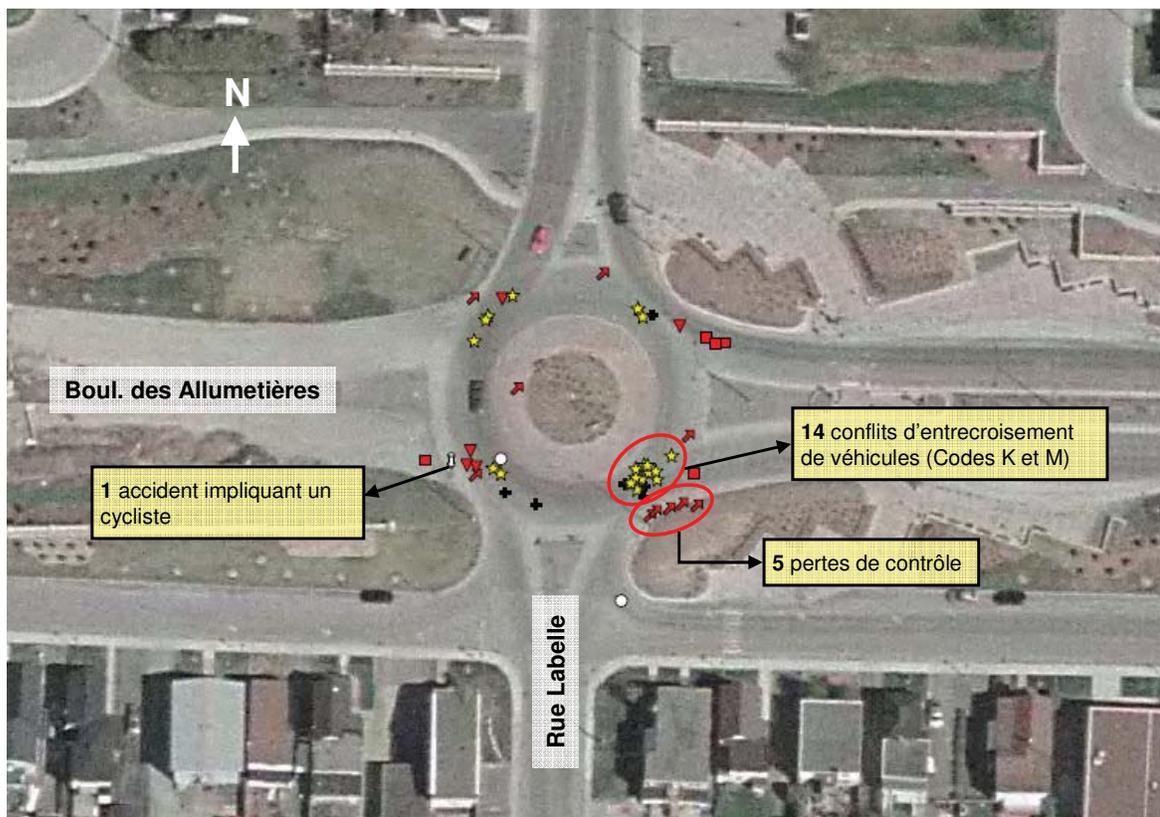
Figure 16 Localisation des accidents dans le carrefour Labelle

- ▶ Quarante-huit (48) accidents sont survenus dans ce carrefour durant la période d'analyse.
- ▶ 52% de ces accidents ont comme cause : « Conflit entre un véhicule sortant et un véhicule continuant sur l'anneau » ou « Entrecroisement dans l'anneau ». Ces accidents se situent en majorité dans le quadrant sud-est du carrefour et se produisent principalement durant les périodes de pointe du matin et du soir.

- ▶ Cinq (5) accidents dus à une perte de contrôle sont survenus dans le quadrant sud-est. Toutefois, un seul d'entre eux pourrait être relié à la géométrie du carrefour. Le véhicule provenait de l'ouest et il a heurté la bordure de béton en sortant du giratoire. Deux des autres accidents ont été causés par une chaussée glissante, un s'est produit suite à une manœuvre d'évitement de collision avec un autre véhicule, l'autre accident avait comme cause des problèmes mécaniques.

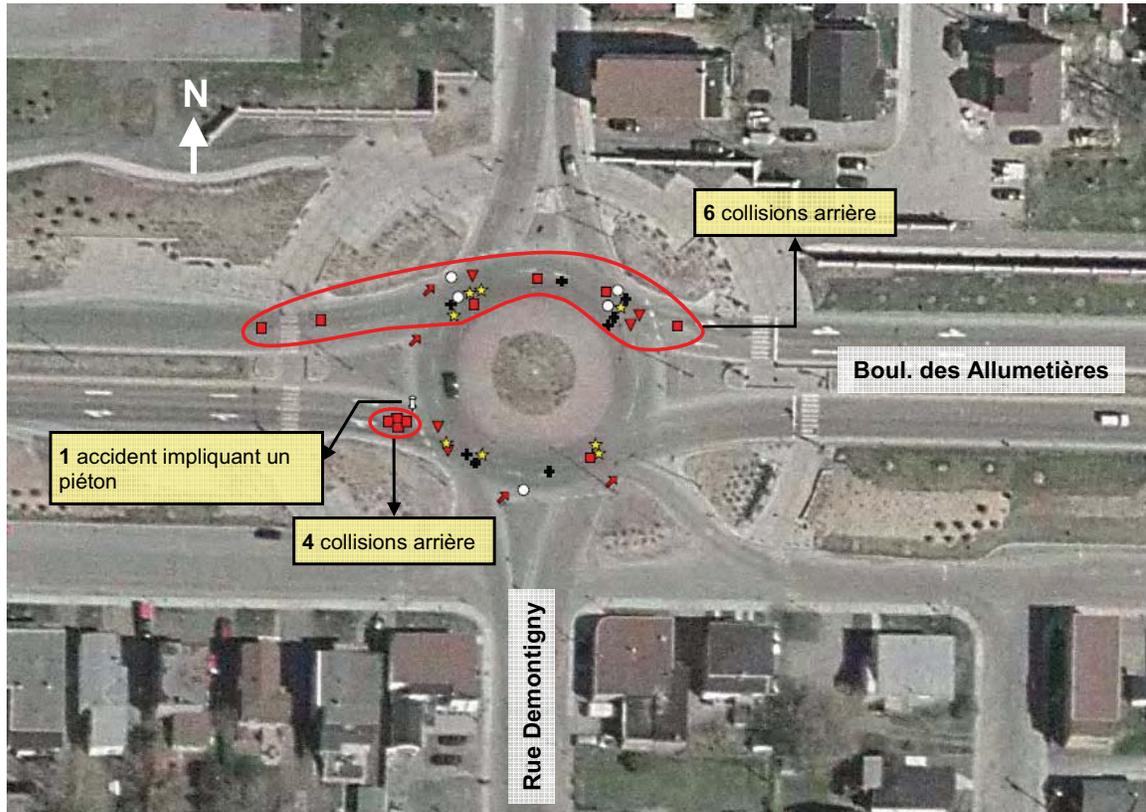
Figure 17 Localisation des accidents dans le carrefour Demontigny

- ▶ Quarante-trois (42) accidents sont survenus dans ce carrefour ;
- ▶ Les accidents de collisions arrière se situent principalement dans la partie nord du carrefour (6 accidents). La moitié de ceux-ci ont eu lieu durant la période de pointe de l'après-midi. Ces accidents peuvent être expliqués par le grand achalandage véhiculaire dans ces quadrants à cette période : les automobilistes peuvent être surpris par le ralentissement de la circulation. Plusieurs collisions arrière ont eu lieu également à l'entrée ouest du carrefour. La moitié de celles-ci ont eu lieu durant le mois de décembre 2007, à cause d'une chaussée glacée.

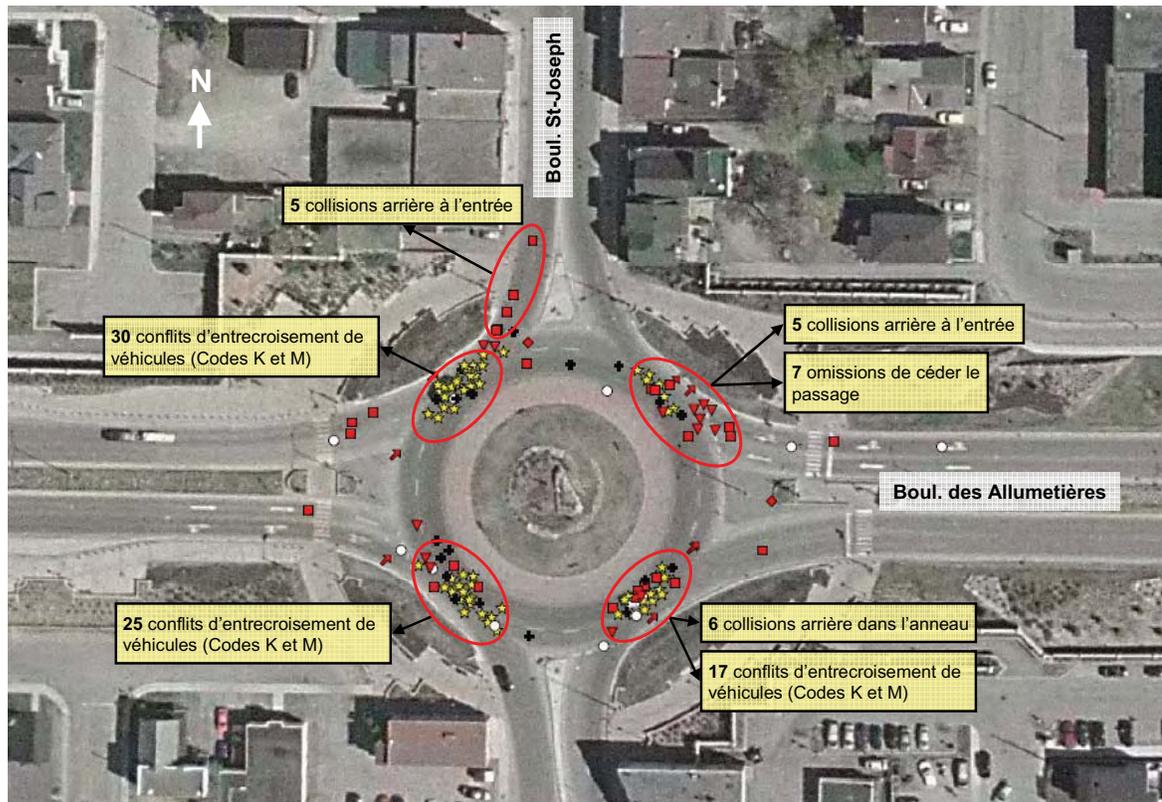
Figure 18 Localisation des accidents dans le carrefour Saint-Joseph

- ▶ 145 accidents sont survenus dans ce carrefour.
- ▶ La principale cause des accidents est le conflit entre un véhicule sortant et un véhicule continuant dans l'anneau ainsi que l'entrecroisement dans l'anneau (63 au total). Ces accidents se sont produits principalement aux quadrants sud-ouest (25 accidents de ce type) et nord-ouest (30 accidents de ce type). Ces deux quadrants sont les plus achalandés du carrefour aux périodes de pointe du matin et du soir respectivement.

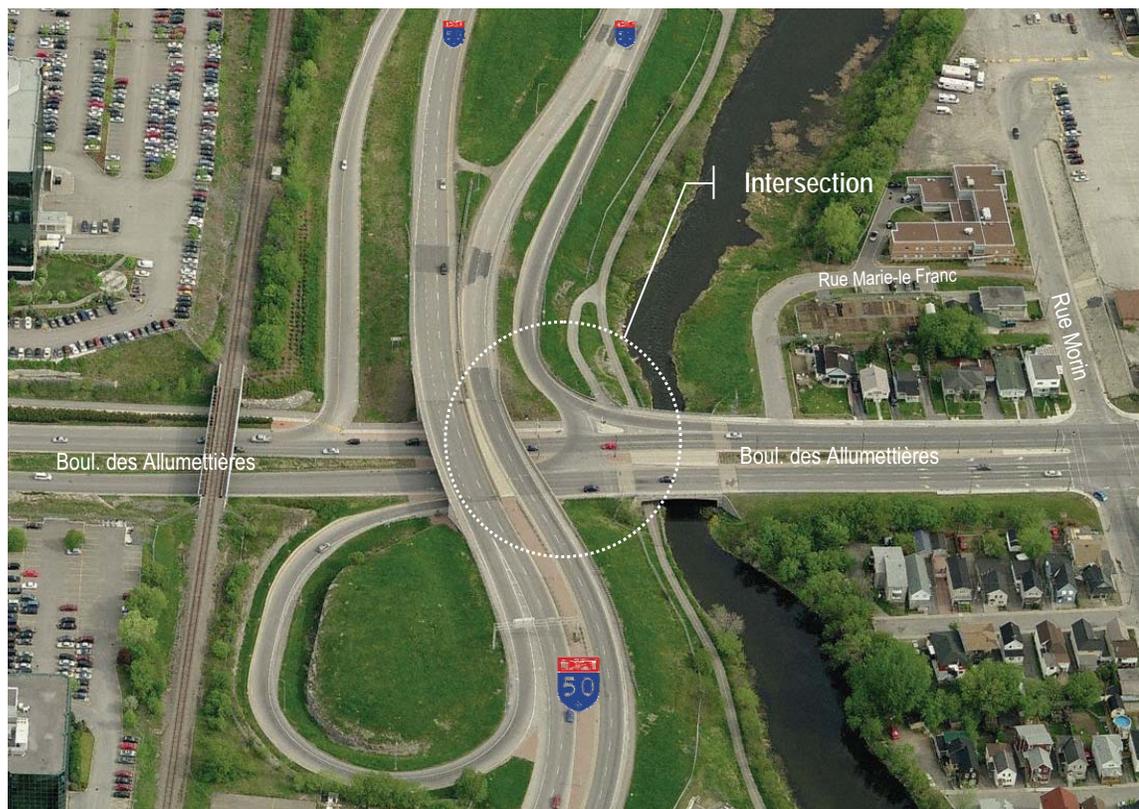
Figure 22 Configuration actuelle de l'intersection de la bretelle de l'A-50 avec le boulevard des Allumettières

- ▶ La demande pour virer à gauche de l'approche ouest et pour virer à droite de l'approche est d'environ 400 véh/h pour chacun des mouvements ;
- ▶ La demande en mouvements tout droit de l'approche ouest, qui inclut les mouvements provenant du boulevard des Allumettières et de la bretelle d'entrée de l'autoroute 50, est d'environ 1 850 véh/h ;
- ▶ La demande en mouvement tout droit de l'approche est de plus de 800 véh/h.

Les interventions suivantes sont donc proposées au niveau de l'intersection de la bretelle de l'autoroute 50 avec le boulevard des Allumettières afin de réduire la longueur des files d'attente à l'approche ouest, améliorant ainsi les conditions de circulation dans les carrefours giratoires sur le boulevard des Allumettières :

L'élimination de l'écoulement libre de l'approche est permet de favoriser l'insertion des véhicules virant à gauche de l'approche ouest. Actuellement, les mouvements de l'approche ouest sont défavorisés par rapport à ceux de l'approche est, car dès qu'un créneau est disponible dans la bretelle d'entrée vers l'autoroute, qui est déjà congestionnée à cause des problèmes plus au nord, il est occupé immédiatement par les véhicules virant à droite de l'approche est, compte tenu que ce mouvement n'est pas contrôlé.

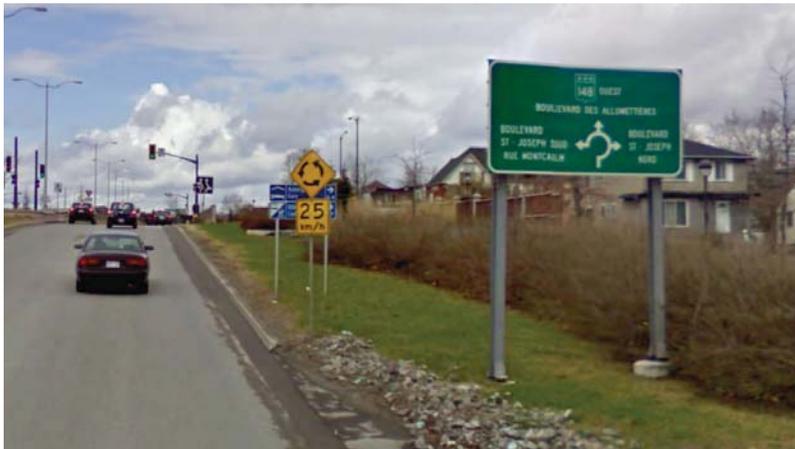
Figure 31 Supersignalisation latérale pour les carrefours giratoires du boul. des Allumettières

Au Québec, et plus spécifiquement sur le boul. des Allumettières, les panneaux latéraux de type supersignalisation (voir figure 31) ne répondent pas aux nouvelles tendances et méritent d'être révisés minutieusement.

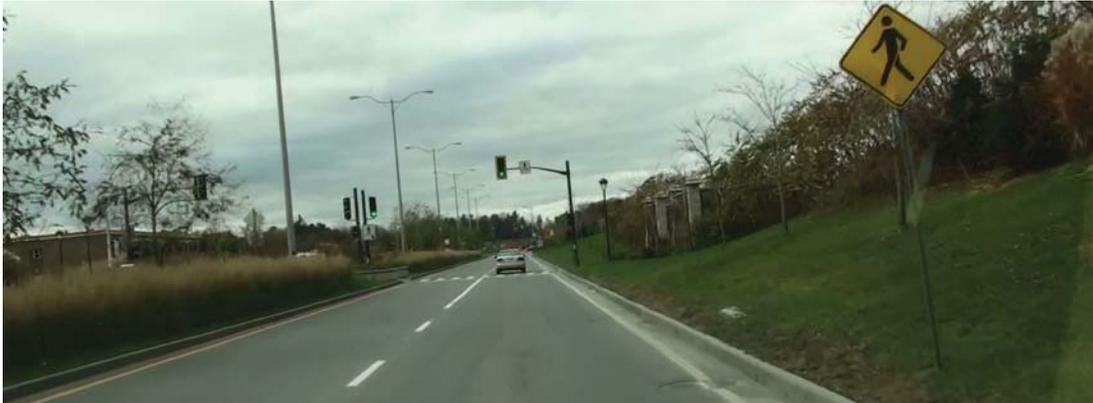
Figure 39 Problèmes d'entretien de l'aménagement paysager

Ce que l'on peut noter à la figure 39, c'est que le marquage est en bonne condition, mais la traverse piétonne, même vue depuis la voie de droite, semble peu dégagée. Or, les piétons en attente dans la bande médiane, un peu en retrait par rapport à la bordure, seront invisibles pour les véhicules circulant dans la voie de gauche qui est également la voie rapide.
