EXPERTISE SUR LES CAUSES DE  
L'EFFONDREMENT D'UNE POUTRE  
SOUTENANT DES PARALUMES SUR  
L'AUTOROUTE 720 EST

16 DÉCEMBRE 2011

RAPPORT D'EXPERTISE

JEAN-PHILIPPE CHARRON, ING. PH.D.  
PROFESSEUR AGRÉGÉ  
DÉPARTEMENT DES GÉNIES CIVIL,  
GÉOLOGIQUE ET DES MINES  
ÉCOLE POLYTECHNIQUE DE MONTRÉAL

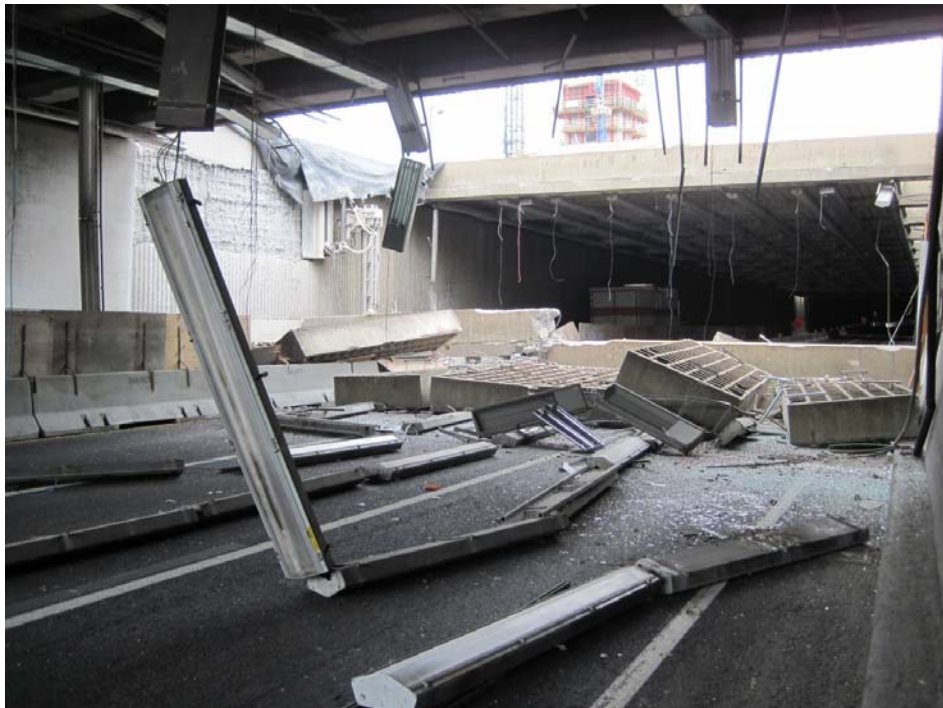
**Photo 1 – Vue générale du site d'effondrement de la poutre P2**

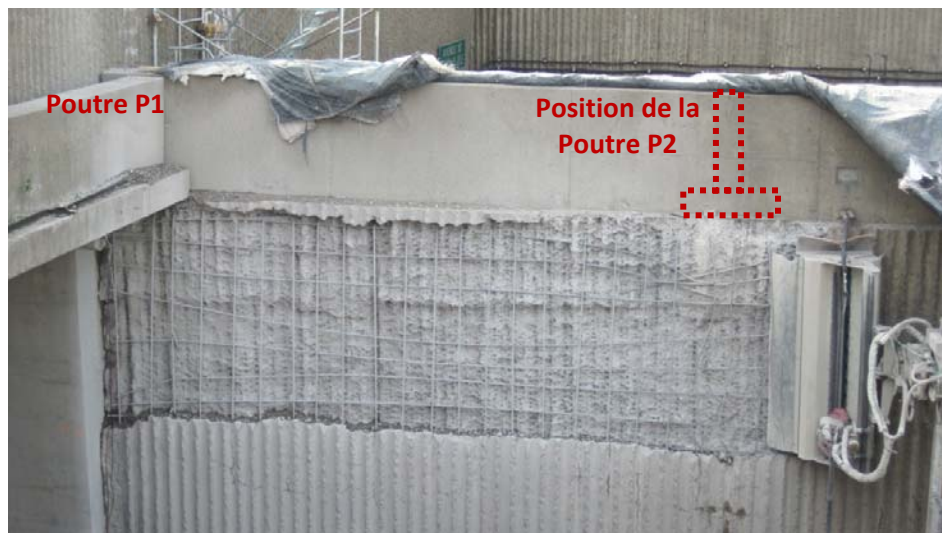
La poutre P1 est demeurée sur son assise (Photo 2). Suite à la sécurisation des lieux par l'équipe du MTQ, la poutre P1 a été jugée instable et enlevée. La sécurisation des autres poutres de la structure a été réalisée au cours des jours suivants.

**Photo 2 – Zone de démolition partielle entre les poutres P1 et P2, Mur Nord**

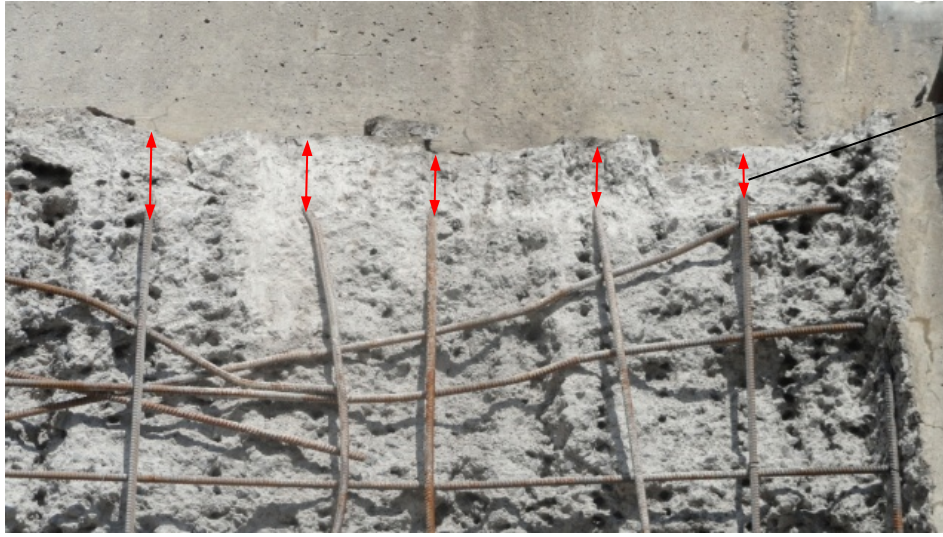
Épaisseur  
moyenne  
de béton  
d'enrobage  
= 190 mm

**Photo 3 – Mur Nord sous la poutre P2**

L'assise Nord de la poutre P2, soit la console en béton créée par l'hydro-démolition, présentait un plan de rupture presque vertical au droit de l'appui (Photo 3). L'observation du plan de rupture a aussi mis en évidence que l'armature supérieure du mur se situait à l'extérieur de la console de béton (Photo 6), alors que les plans originaux de 1970 laissaient supposer qu'elle était située à environ 50 mm (2 pouces) de la surface supérieure de la console.

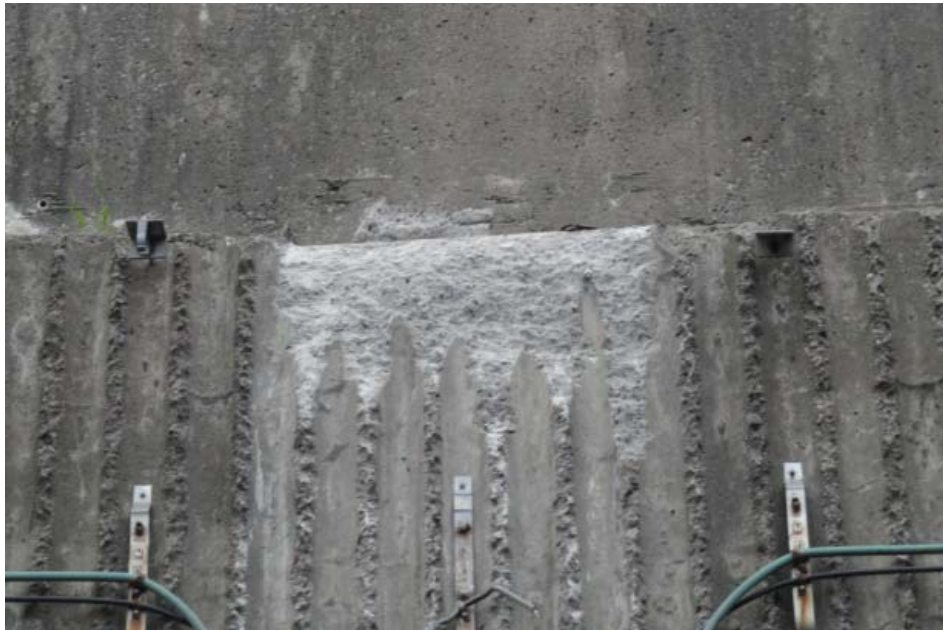
**Photo 4 – Mur Sud sous la poutre P2**

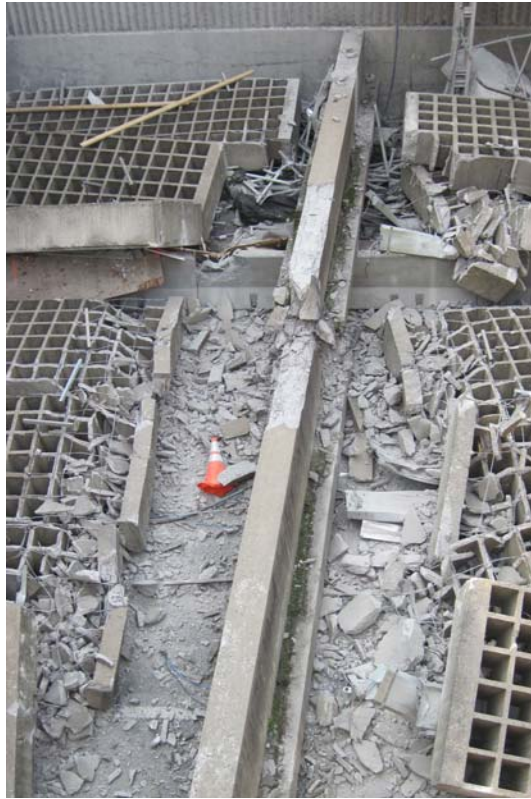
**Photo 5 – Rupture de la poutre P2 par impact sur le parapet**

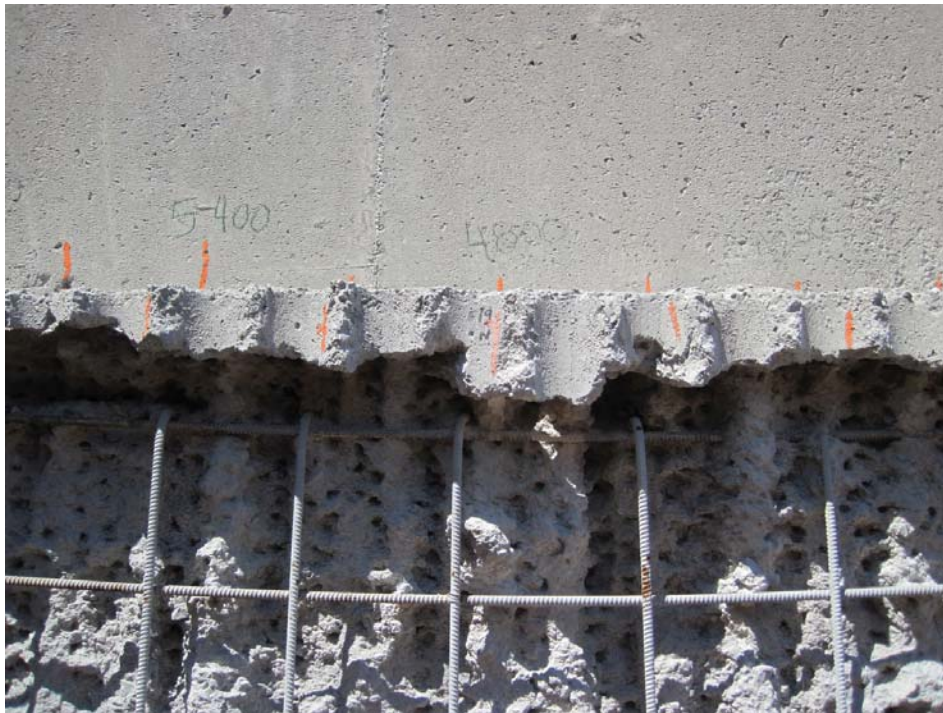
**Photo 6 – Console de béton formée par l'hydro-démolition**

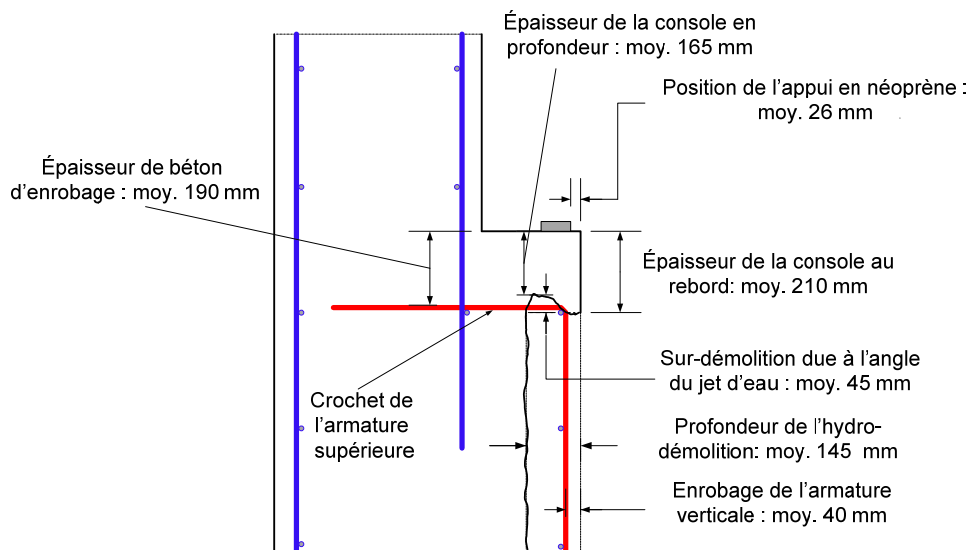
Figure 5 – Dimensions et positions relevées sur le mur Nord sous la poutre P2 - Conditions présentes lors des travaux avant l'effondrement

- ✓ L'épaisseur de la console en profondeur (mesurée verticalement) varie de 130 à 190 mm, pour une valeur moyenne de 165 mm (Figure 5). Cette section représente le plan de rupture moyen de la console et sera utilisée pour fin de calcul en conditions réelles.

Les dimensions considérées sont celles décrites à la Figure 5 et à la Section 3.4. L'épaisseur moyenne de la console laissée par l'hydro-démolition sous la poutre P2 est de 165 mm, il s'agit de l'épaisseur effective de béton ayant résisté aux efforts. La profondeur d'hydro-démolition moyenne sur le mur (mesuré horizontalement) est de 145 mm. L'appareil d'appui est situé à 26 mm de l'extrémité de la console. On considère que le plan de fissuration se forme au droit de l'appareil d'appui. La résistance à la compression du béton utilisée pour ces calculs est de 27,2 MPa et la résistance à la traction des armatures est de 311 MPa (Chapitre 5). Les modèles de calcul utilisés sont décrits au Tableau 3.

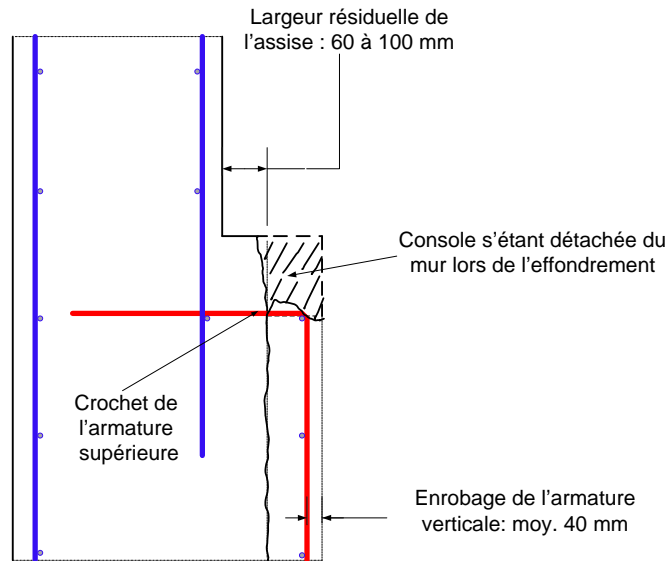
**Figure 6 – Dimensions et positions relevées sur le mur Nord sous la poutre P2 – Conditions observées après l'effondrement**

- ✓ De l'assise originale du mur en béton de 255 mm de profondeur, il reste entre 60 et 100 mm (Figure 6).

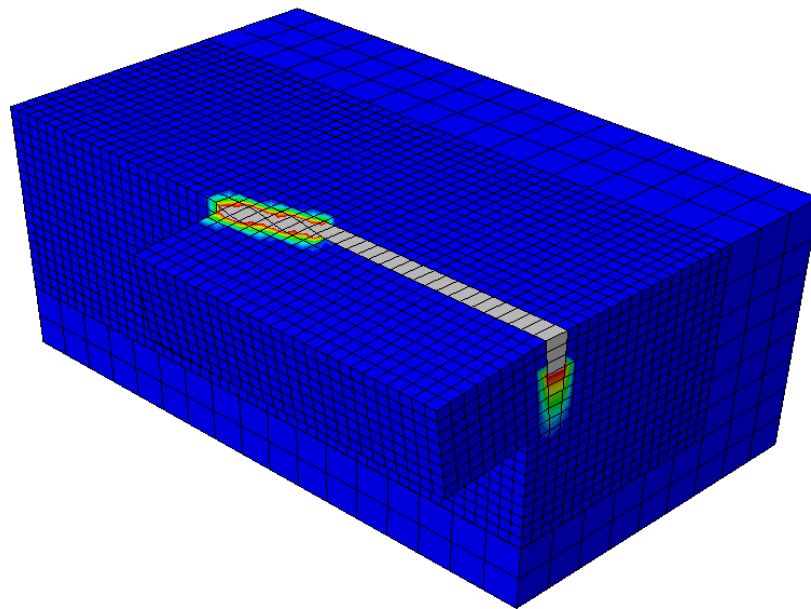
Les résultats de l'analyse par éléments finis démontrent une rupture fragile, c'est-à-dire une perte soudaine de capacité à des déplacements très faibles. La Figure A2 de l'Annexe 1 présente la déformée et les zones de fissuration de la console de béton immédiatement avant la rupture. Le plan de rupture se produit à la jonction de la console et du mur sur la pleine largeur de la console.

Figure A2 – Déformée de la console et zones de fissuration immédiatement avant la rupture (Déformée amplifiée 40 fois, fissuration plus ouverte dans les zones grises)
