Autoroute 30

**Tronçon Salaberry-de-Valleyfield – Châteauguay
Projet MTQ n° 20-5400-9301-X2
Démantèlement des aqueducs n^{os} 1 et 3
Surveillance archéologique et relevés architecturaux**

Février 2012

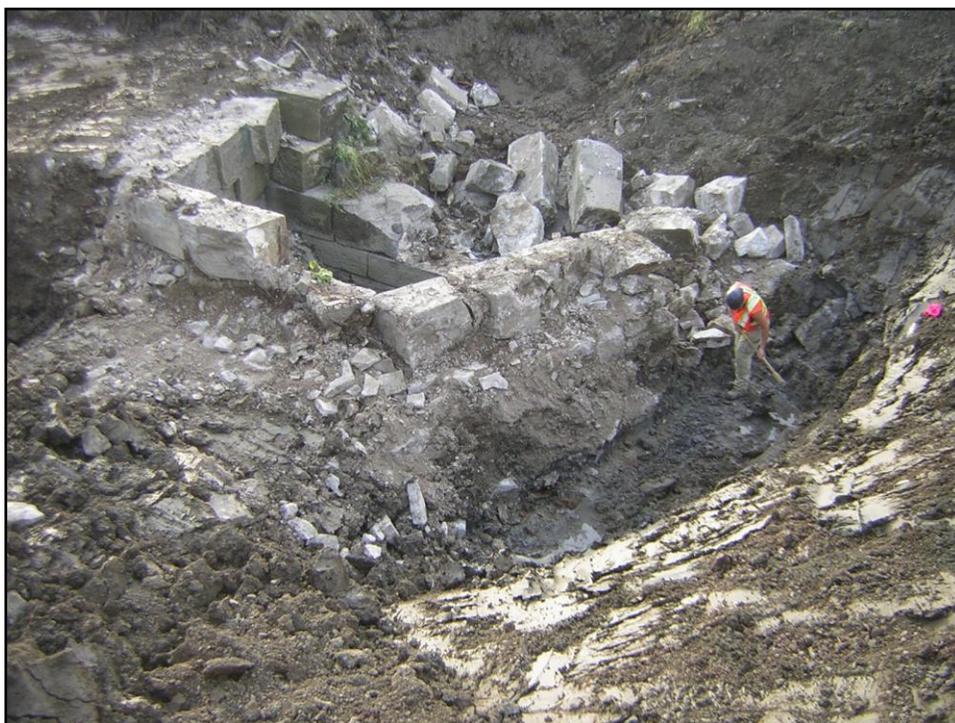
Le mur qui forme le corps central de l'entrée une longueur de 2,96 m, alors que celui de l'aile est mesure 2,84 m et celui de l'aile ouest, 2,90 m. Les mesures des ailes varient par rapport à celles obtenues en 2008, qui étaient de 3,57 m pour l'aile est et de 4,21 m pour l'aile ouest. Ces variations sont probablement dues au fait qu'en 2008, ces murs n'avaient pas été complètement dégagés compte tenu du niveau des hautes eaux. Les trois murs sont construits à double parement avec blocage, le parement sud (visible) étant dressé et le parement nord (côté talus) étant irrégulier et comportant un fruit, comme le recommandait le devis de construction de l'époque (Bureau des travaux publics, 1844; dans Bergeron Gagnon, 2009 : 47). Le parement visible de la façade de l'entrée de l'aqueduc n° 1 est composé d'assises régulières de pierres de calcaire et de grès posées en panneresse et en parpaing (photo 10). L'épaisseur de ces assises varie de 0,25 m à 0,60 m, ce qui excède les dimensions minimales tolérées à l'époque, qui étaient de 9 po (0,23 m) pour les grands aqueducs et de 6 po (0,15 m) pour les petits (Bergeron Gagnon, 2009 : 47). L'épaisseur du chaperon était, quant à elle, plus petite que celle des autres assises, soit 0,17 m. En ce qui a trait au parement nord (côté talus), il était constitué de pierres de plus petites dimensions, agencées spontanément de façon que leur épaisseur corresponde à celle des assises du parement sud (visible) (photo 11).

Photo 11 : Parement intérieur des murs de l'entrée de l'aqueduc n° 1, BhFI-25-2A, direction sud-est (BhFI-25-09-NUM2-49)

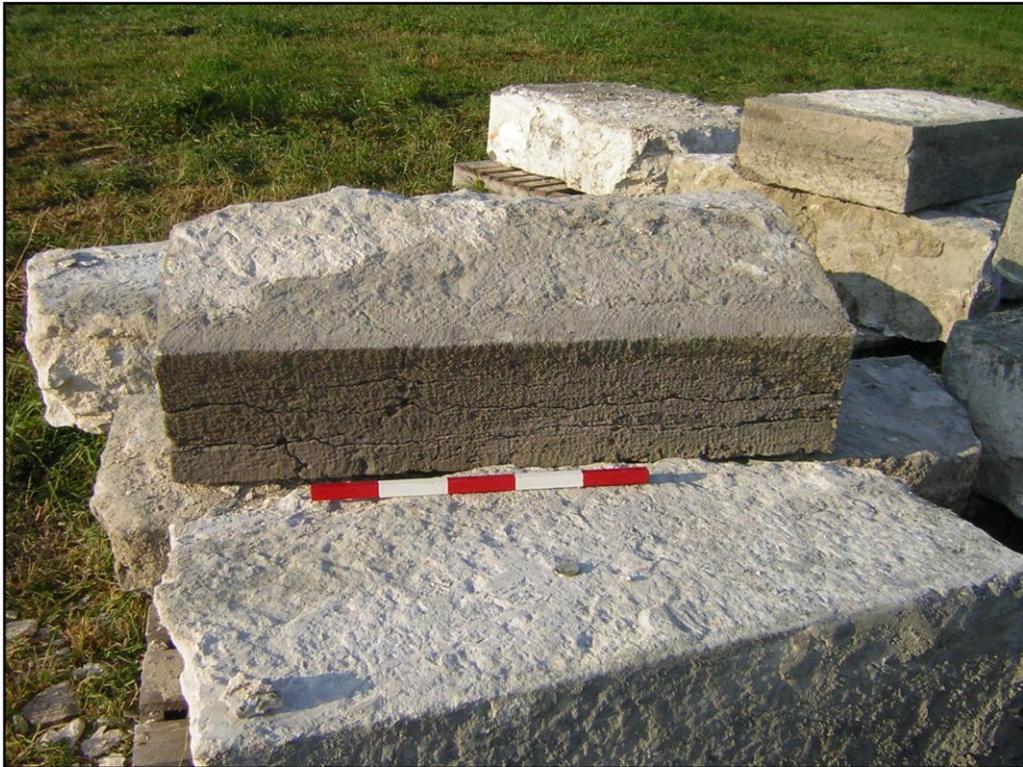
Photo 14 : Pierre présentant des marques de bouchardage, voussoir de la sortie de l'aqueduc n° 3, sous-opération BhFm-13-2B (BhFm-13-09-NUM2-140)

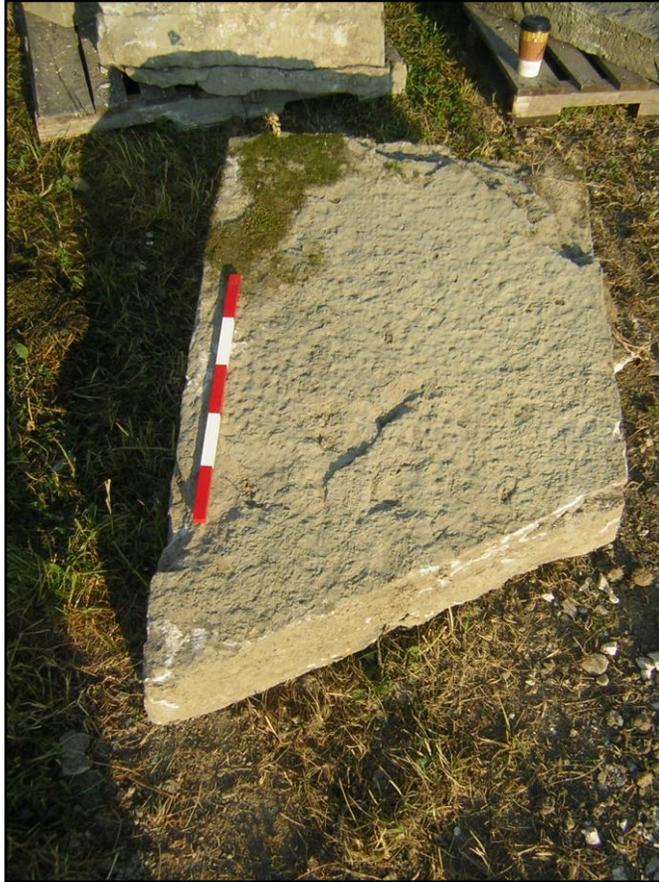
Photo 15 : Pierre présentant des marques de bouchardage, chaperon de la sortie de l'aqueduc n° 3, sous-opération BhFm-13-2B (BhFm-13-09-NUM2-138)

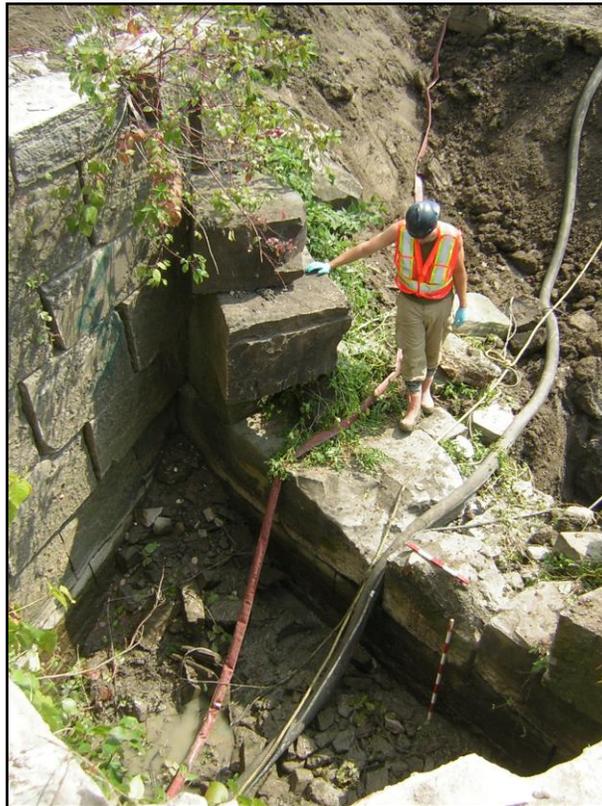
Le mur situé entre les deux extrémités des ailes latérales serait l'ancien mur qui fermait l'ouverture de l'aqueduc siphon et qui aurait été démolé afin de faciliter le passage de l'eau (figure 2; photo 20). D'une longueur de 5,40 m, il se composait de trois assises complètes à sa base et de trois assises supérieures déstructurées, dont plusieurs pierres étaient manquantes au centre (figure 4; photo 21). Sa hauteur totale était de 2,90 m et son épaisseur, d'environ 1,00 m. Selon les résultats de l'étude réalisée en 2008, les aqueducs n°s 1 et 3, contrairement aux aqueducs simples dessinés sur les plans anciens (figure 7), étaient des aqueducs siphons. L'aqueduc siphon est un type d'ouvrage d'art qui permet à un cours d'eau de faible importance de passer sous un canal par le principe du siphon : sous le canal, l'eau descend d'abord, puis « remonte » à la sortie de l'ouvrage (Bergeron Gagnon, 2009 : 48-49) (figure 8). Dans le cas de l'aqueduc n° 1, ce mur fait maintenant office de contrefort aux deux ailes et de déversoir aux eaux provenant des fossés (photo 20). Les pierres des deux extrémités de ce mur sont imbriquées dans celles des extrémités de chacune des ailes latérales.

Photo 21 : Mur qui fermait l'ouverture de l'ancien aqueduc siphon, entrée de l'aqueduc n° 1, sous-opération BhFI-25-2A, direction sud-ouest (BhFI-25-09-NUM2-15)

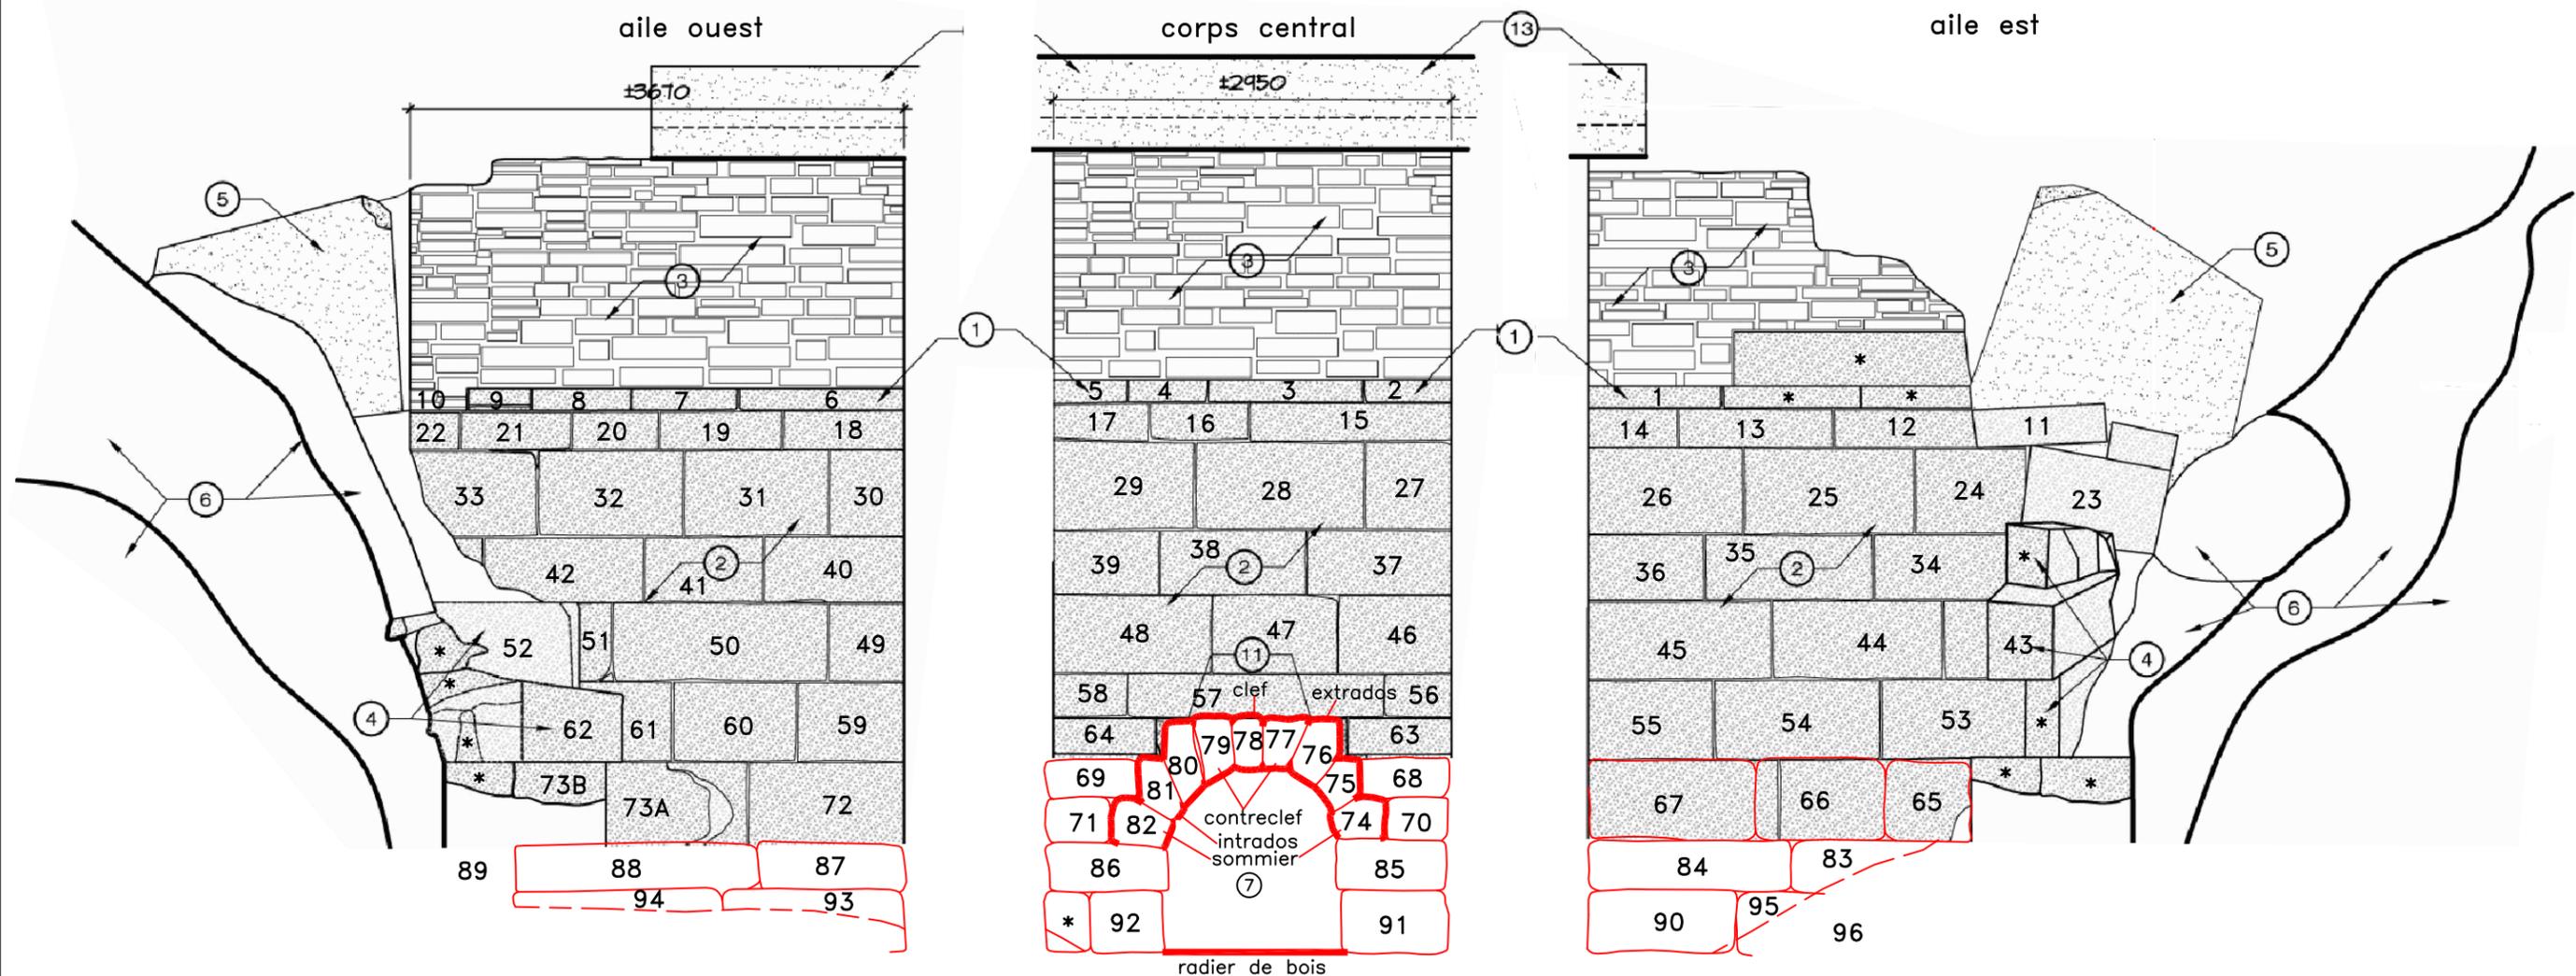
FIGURE 3

Les dimensions intérieures de l'entrée de l'aqueduc n° 1 sont de 1,22 m de largeur sur 1,25 m de hauteur. Cette dernière mesure est cependant différente de celle indiquée par les architectes de Boudreau Fortier (Bergeron Gagnon, 2009 : 55), qui était de 1,685 m. Cette variation de hauteur est probablement due au fait que le radier de l'aqueduc n'avait pas été dégagé compte tenu de la présence des hautes eaux; en effet, sur le croquis des architectes (Bergeron Gagnon, 2009 : 56), trois assises de pierre étaient illustrées sous les sommiers de la voûte, alors qu'il n'y en a que deux (figure 3). En ce qui a trait aux pierres qui composent la voûte, les architectes de Boudreau Fortier avaient noté quelques divergences entre les devis de 1844 et le mode de construction des voûtes aux entrées et aux sorties des aqueducs n°s 1 et 3. Effectivement, sur les plans, les extrados des voûtes étaient arrondis, alors que dans la réalité, ils sont « arasés dans la partie supérieure (clefs et contreclefs) et en escalier dans la partie inférieure » (Bergeron Gagnon, 2009 : 48) (figure 3). Les architectes soulignaient toutefois que ces différences attestaient de l'exécution d'un travail de qualité supérieure de la part des maçons. La configuration actuelle des voûtes leur permet en effet de se « solidariser avec l'assise des pierres de la façade » (Bergeron Gagnon, 2009 : 48). Enfin, selon les devis de 1844, les sommiers des voûtes devaient avoir la même courbure que le reste de l'arc de la voûte (photo 18), ce qui a aussi été respecté (Bergeron Gagnon, 2009 : 47 et 66) (figure 3).

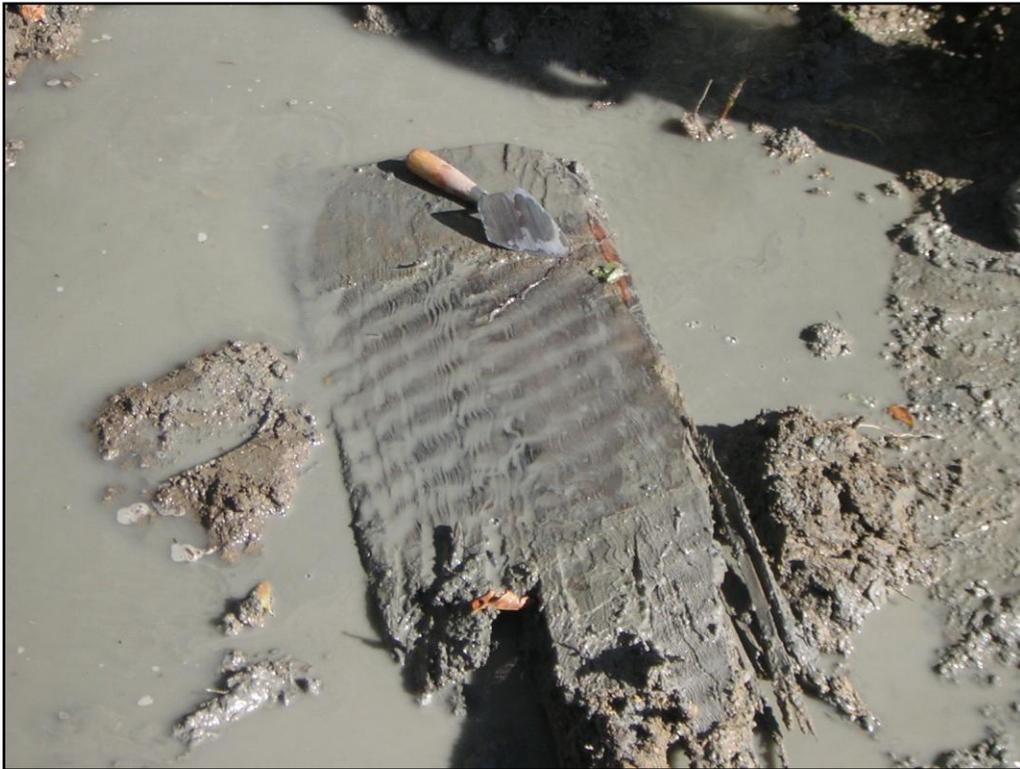
La plateforme de bois sur laquelle s'appuie la sortie de l'aqueduc n° 1 couvre la longueur du mur central et s'étend jusqu'à environ 0,70 m à l'est et à l'ouest sous les ailes, et jusqu'à environ 0,70 m devant la sortie de l'aqueduc (photos 27 et 29). Elle est constituée de planches de bois posées à plat, d'une largeur de 0,34 m et d'une épaisseur de 0,08 m. D'après les résultats de l'analyse effectuée sur un échantillon de planche prélevé afin d'en déterminer l'essence, il s'agirait de pruche du Canada (annexe B; échantillon n° BhFI-25-2B1). Les devis de l'époque suggéraient d'ailleurs l'utilisation de la pruche (*hemlock*) de la meilleure qualité pour la construction de ce type de plateforme (Bergeron Gagnon, 2009 : 46). L'une des pièces de bois porte clairement les traces d'une herminette vraisemblablement utilisée pour son équarrissage (photo 31).

Photo 31 : Planche de bois portant des traces d'équarrissage, sortie de l'aqueduc n° 1, sous-opération BhFI-25-2B (BhFI-25-09-NUM2-40)

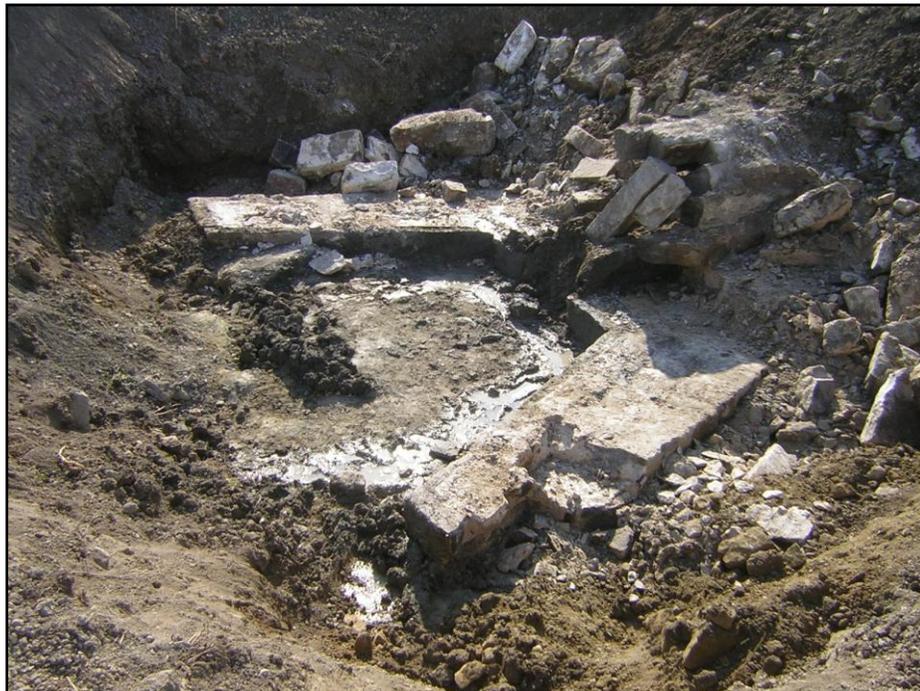
ses pierres, il s'est avéré impossible de démanteler l'assise de régalage sans fracturer ou faire éclater les pierres. Aucune de celles-ci n'a donc été récupérée (photo 38).

Photo 38 : Assises de régalage, sortie de l'aqueduc n° 3, sous-opération BhFm-13-2B, direction sud-est (BhFm-13-09-NUM2-120)

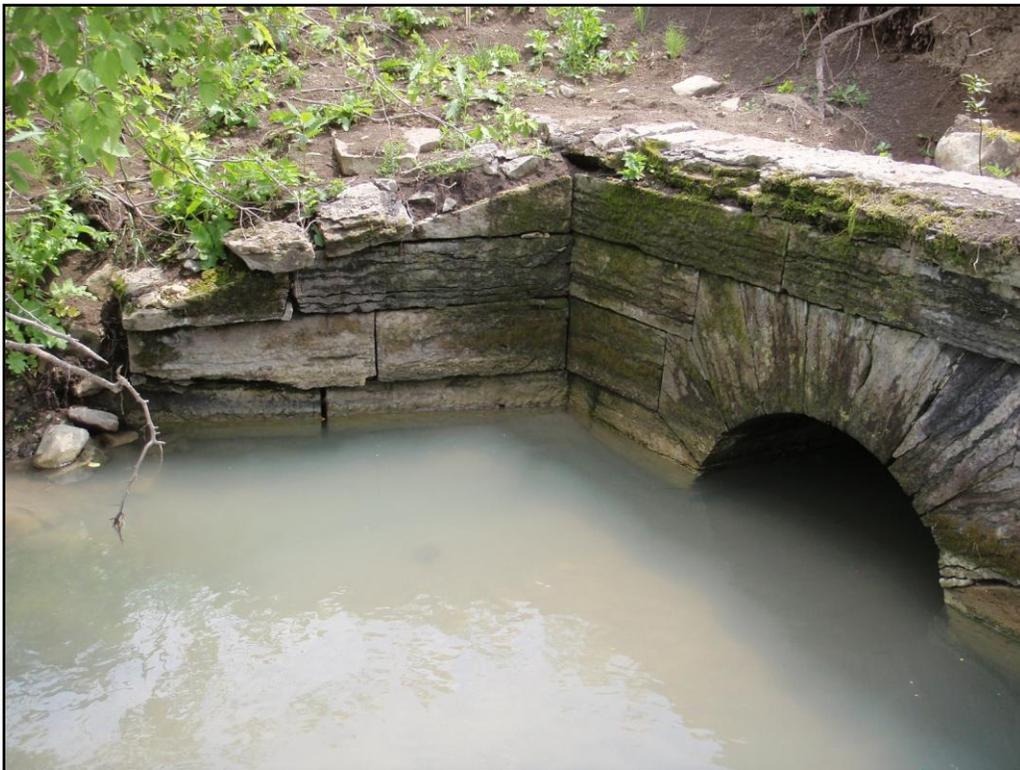
Le couronnement ou chaperon des trois murs de la sortie de l'aqueduc n° 3 est relativement intact, mises à part quelques pierres craquelées. Il présente toutefois certaines particularités par rapport à ceux des entrées des aqueducs n° 1 et 3. Les chaperons des entrées des aqueducs n° 1 et 3 étaient en effet déposés sur les sommets horizontaux des murs qui composaient ces vestiges, alors que celui du mur central de la sortie de l'aqueduc n° 1 était horizontal et que ceux des deux ailes étaient déposés sur des murs en pente (photos 39 et 40). Une comparaison avec le couronnement des murs de la sortie de l'aqueduc n° 1 n'a pu être faite, puisqu'il était en très mauvais état et qu'aucun fragment n'a pu être récupéré. Il est cependant probable qu'il était semblable à celui de l'aqueduc n° 3.

Photo 39 : Sommet en pente de l'aile est, sortie de l'aqueduc n° 3, sous-opération BhFm-13-2B, direction est (BhFm-13-09-NUM1-21)

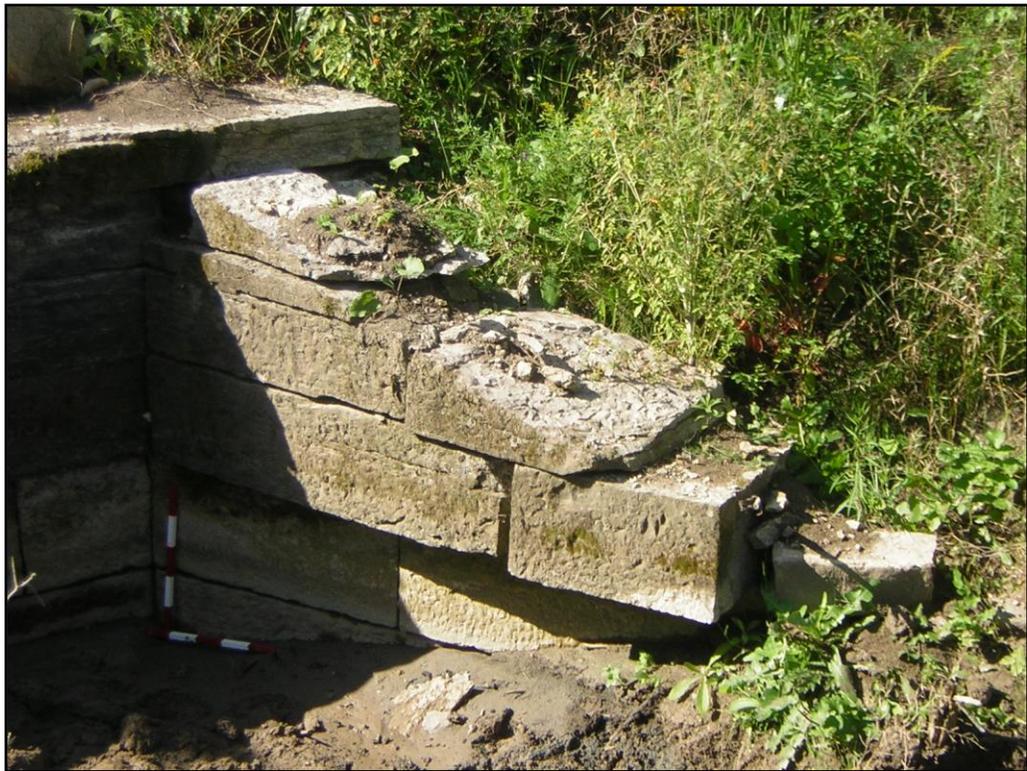
Photo 40 : Sommet en pente de l'aile ouest, sortie de l'aqueduc n° 3, sous-opération BhFm-13-2B, direction sud-ouest (BhFm-13-09-NUM2-26)
