Réhabilitation du Pont Walker à Huntingdon

Ghislain Dionne, ing. Ph.D., Reza Erfani, ing. Ph.D.
Tomasz Pietraszek, ing. Ph.D. et François Lafortune, ing.

CIMA+
2147, rue de la Province
Longueuil (Québec) J4G 1Y6

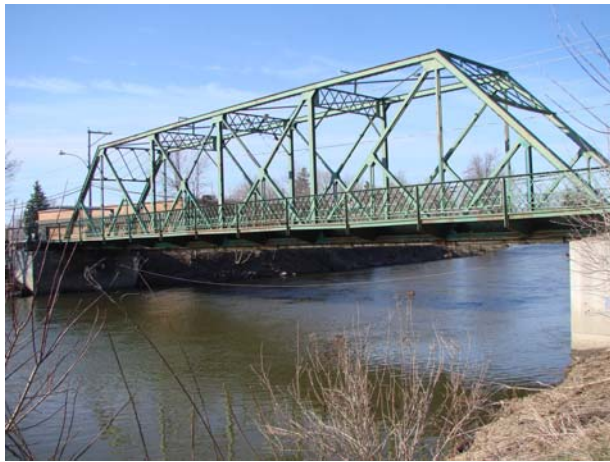
Figure 1 : Pont Walker avant réhabilitation

Les fermes métalliques du pont à poutres triangulées en acier, à tablier inférieur, prennent appuis sur deux (2) culées en béton de type poids. La longueur totale de la structure est de 44,5 mètres et présente une largeur hors-tout de 7,25 mètres à l'intérieur de laquelle on retrouve une voie carrossable de 4,6 mètres. La superficie totale du tablier est de 322 mètres carrés. Le pont Walker ne présente aucun biais. La hauteur libre du pont, en l'absence des gabarits, est de 4,4 mètres. Toutefois, la hauteur affichée est limitée à de 2,6 mètres en raison de la présence des gabarits aux approches. Ces gabarits ont vraisemblablement été installés en vue de limiter l'accès aux véhicules lourds.

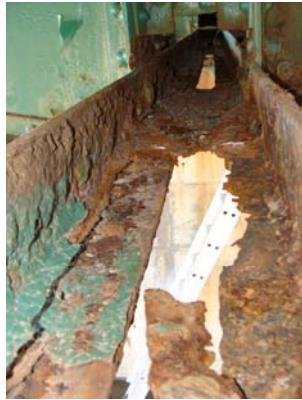
En raison de l'évacuation des eaux par les côtés extérieurs de la dalle, la partie inférieure de l'ossature de la structure présentait plusieurs défauts majeurs. Les cordes inférieures des fermes métalliques, les entretoises, les longerons et les contreventements inférieurs, présentaient une corrosion sévère. Selon le relevé de dommage réalisé en avril 2009, des pertes de sections de 40 à 100 % de l'épaisseur initiale des membrures ont été relevés sur ces éléments (Figure 2).

a) Corrosion importante de la corde inférieure

En raison de l'état de corrosion généralisé des cordes inférieures des poutres triangulées, il est apparu plus économique de couper la partie inférieure des fermes et de procéder au remplacement complet des membrures inférieures. Tous les longerons et les entretoises situés sous le tablier ainsi que les cordes inférieures des poutres triangulées et les contreventements inférieurs, ont été remplacés (Figure 5). Quant à la partie supérieure des fermes, soit celle située approximativement à 1 mètre au-dessus du tablier, elle a été conservée telle quelle en raison de son bon état. Les membrures qui ne pouvaient pas être conservées ont été remplacées par des éléments ayant les mêmes dimensions qu'à l'origine. Les assemblages reliant les nouvelles membrures aux membrures d'origines ont été conçus de manière à présenter un aspect similaire aux assemblages présents sur le pont. Ceci dans le but de préserver le plus possible le caractère architectural d'origine de l'ouvrage.

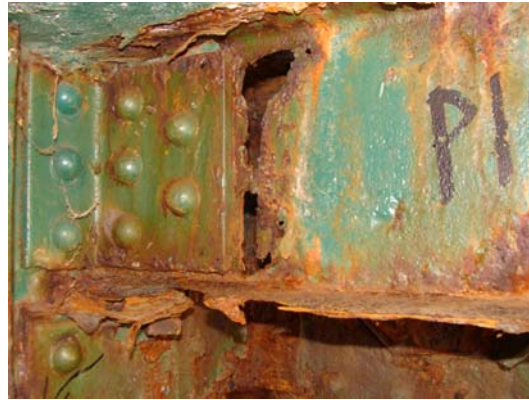
b) Perte de section d'un longeron

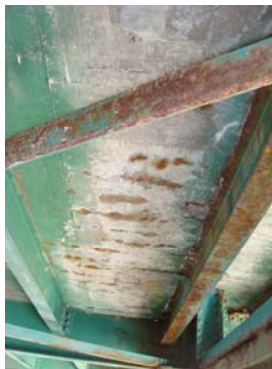
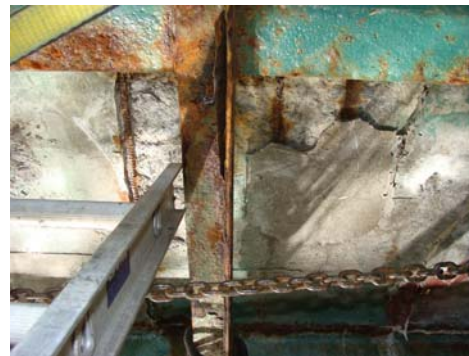
Figure 3 : Délamination de la dalle du tablier

La dalle du tablier présentait également des zones de délamination importantes en plus de présenter une épaisseur insuffisante par rapport aux normes actuelles (Figure 3). Le mauvais état général de la structure obligeait une réhabilitation majeure de celle-ci et une reconstruction complète du tablier et des éléments sous-jacents.

La dalle de béton existante, laquelle présentait une épaisseur variable, a été remplacée par une nouvelle dalle de béton d'épaisseur constante de 180 mm. Le béton de la dalle est de type « V » avec fumée de silice. Un enrobé bitumineux de 65 mm d'épaisseur ainsi qu'une membrane d'étanchéité ont également été ajoutées afin d'assurer une longévité accrue à cet élément.

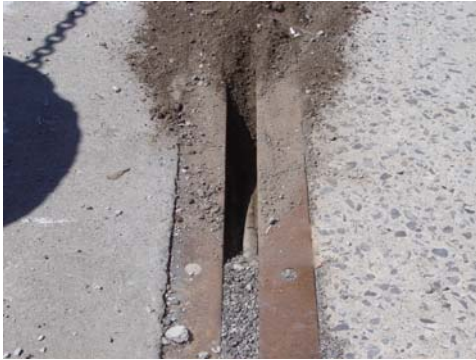
Les équipements tels que les appareils d'appuis et les joints de tablier étaient également déficients en plus de ne pas rencontrer les exigences actuelles (Figure 4). Quoique nécessitant des travaux de réfection des joints de maçonnerie, l'état des culées était jugé acceptable et seule une réfection partielle de ces dernières était requise.

a) Joint de tablier

Afin de protéger les poutres triangulées des impacts avec les véhicules roulants, des dispositifs de retenus ont été fixés sur les chasse-roues (Figure 6). En plus de protéger les membrures des fermes métalliques, les chasse-roues permettent également de canaliser les eaux de ruissèlement afin d'éviter qu'elles ne se retrouvent sur les membrures inférieures comme par le passé. Finalement, on a procédé au remplacement du joint de dilatation à l'appui mobile afin d'assurer l'étanchéité du tablier.

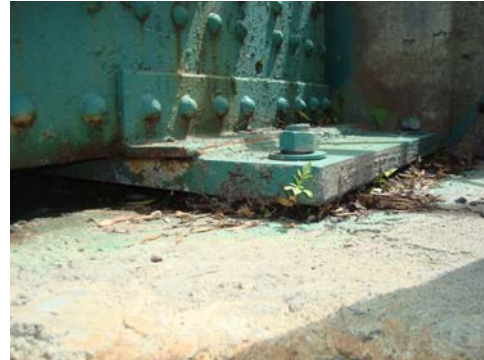
b) Appareil d'appui
