**CONCEPTION ET RÉPARATION DES
STRUCTURES DE SIGNALISATION AÉRIENNE EN
ALUMINIUM – PHASES 2 ET 3**

Projet CDT / Rapport ST10-06

Rapport final

Essai de validation sur une poutre triangulée

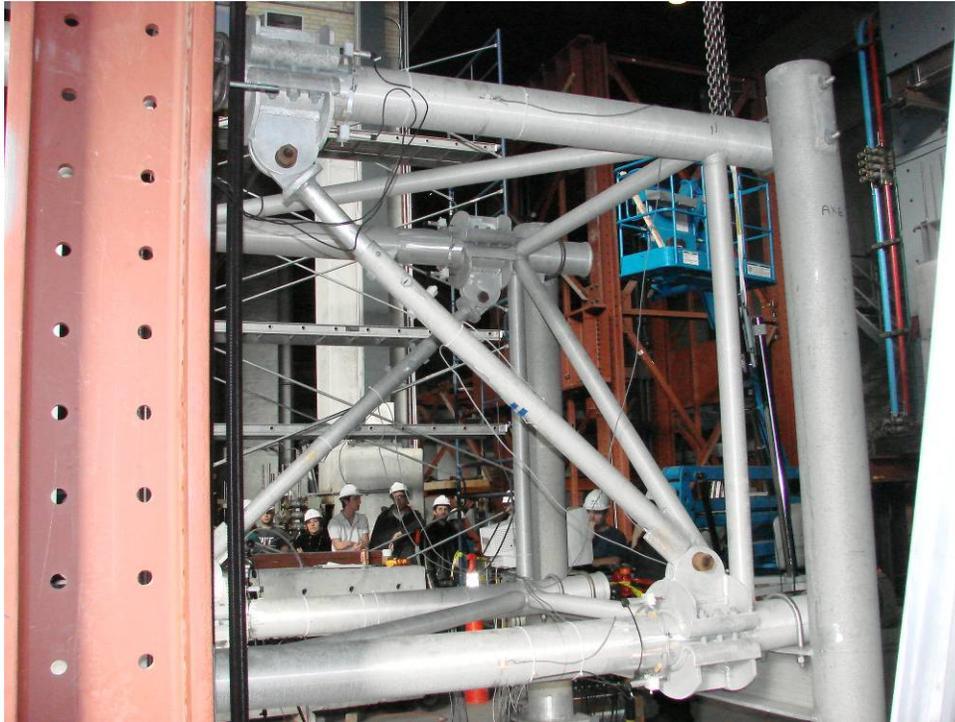
Le mécanisme de défaillance par flambement de la diagonale Ouest suivi par un voilement local (composant de la diagonale RT2) ont été observés à charge ultime (274 kN). La Figure 16 montre le début du flambement de la diagonale, alors que l'état de la diagonale lorsqu'elle a atteint sa résistance maximale est présentée aux Figures 17 et 18. On y note que flambement est survenu dans le tube de petit diamètre (RT2) alors que le tube (RT1) instrumenté avec des jauges de déformation est d'apparence droite sur la photo. Cette

Figure 16: Début du flambement de la diagonale Ouest

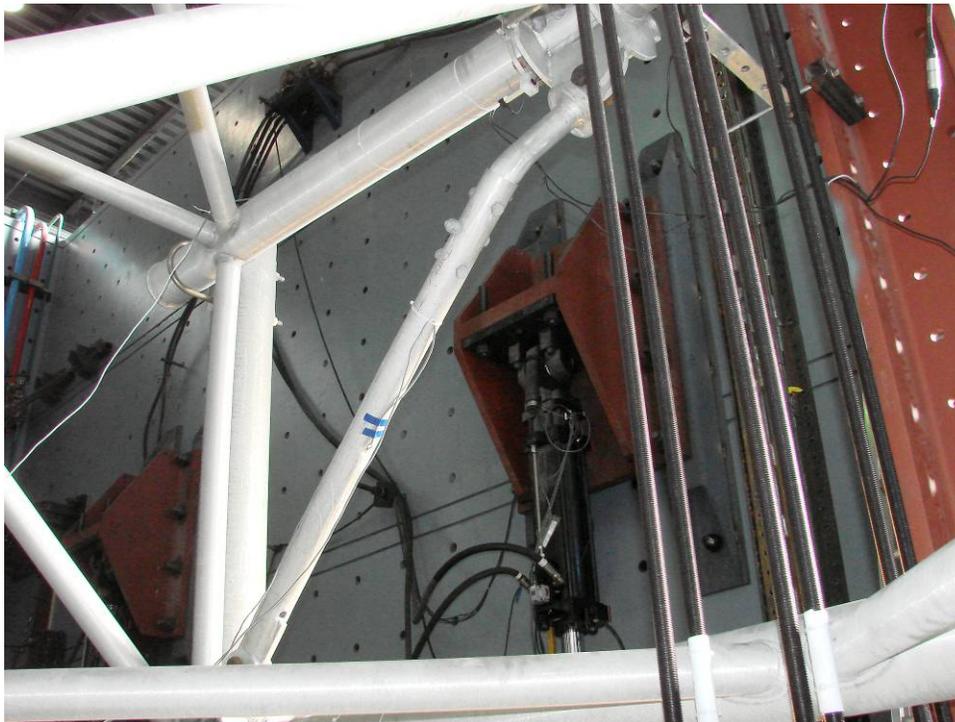
Figure 17: Perte de résistance de la diagonale Ouest

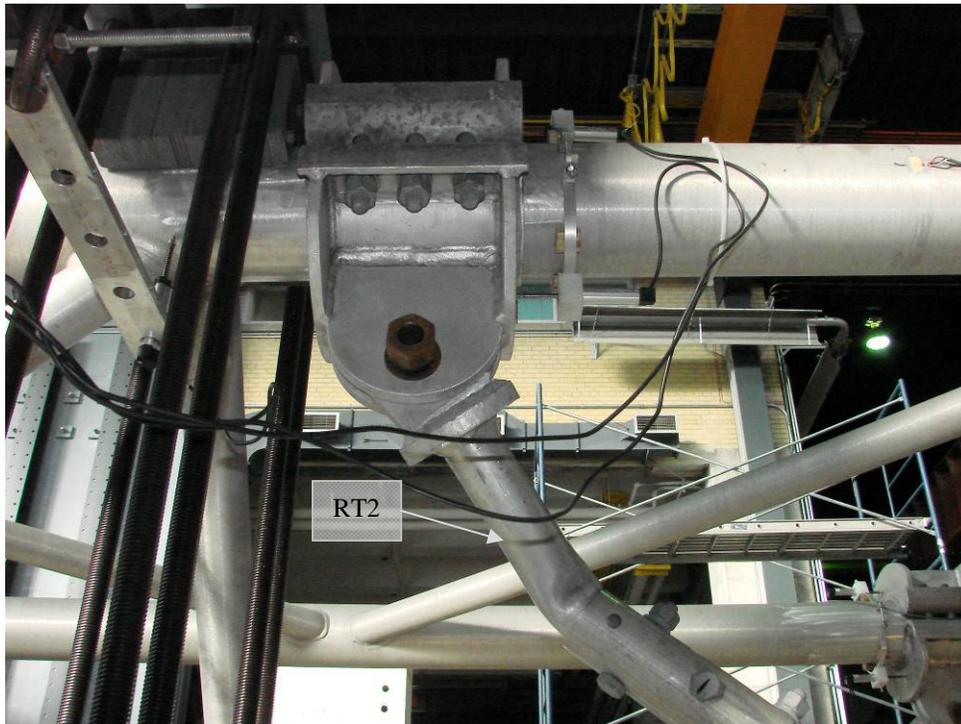
Figure 18: Voilement local du petit tube (RT2)

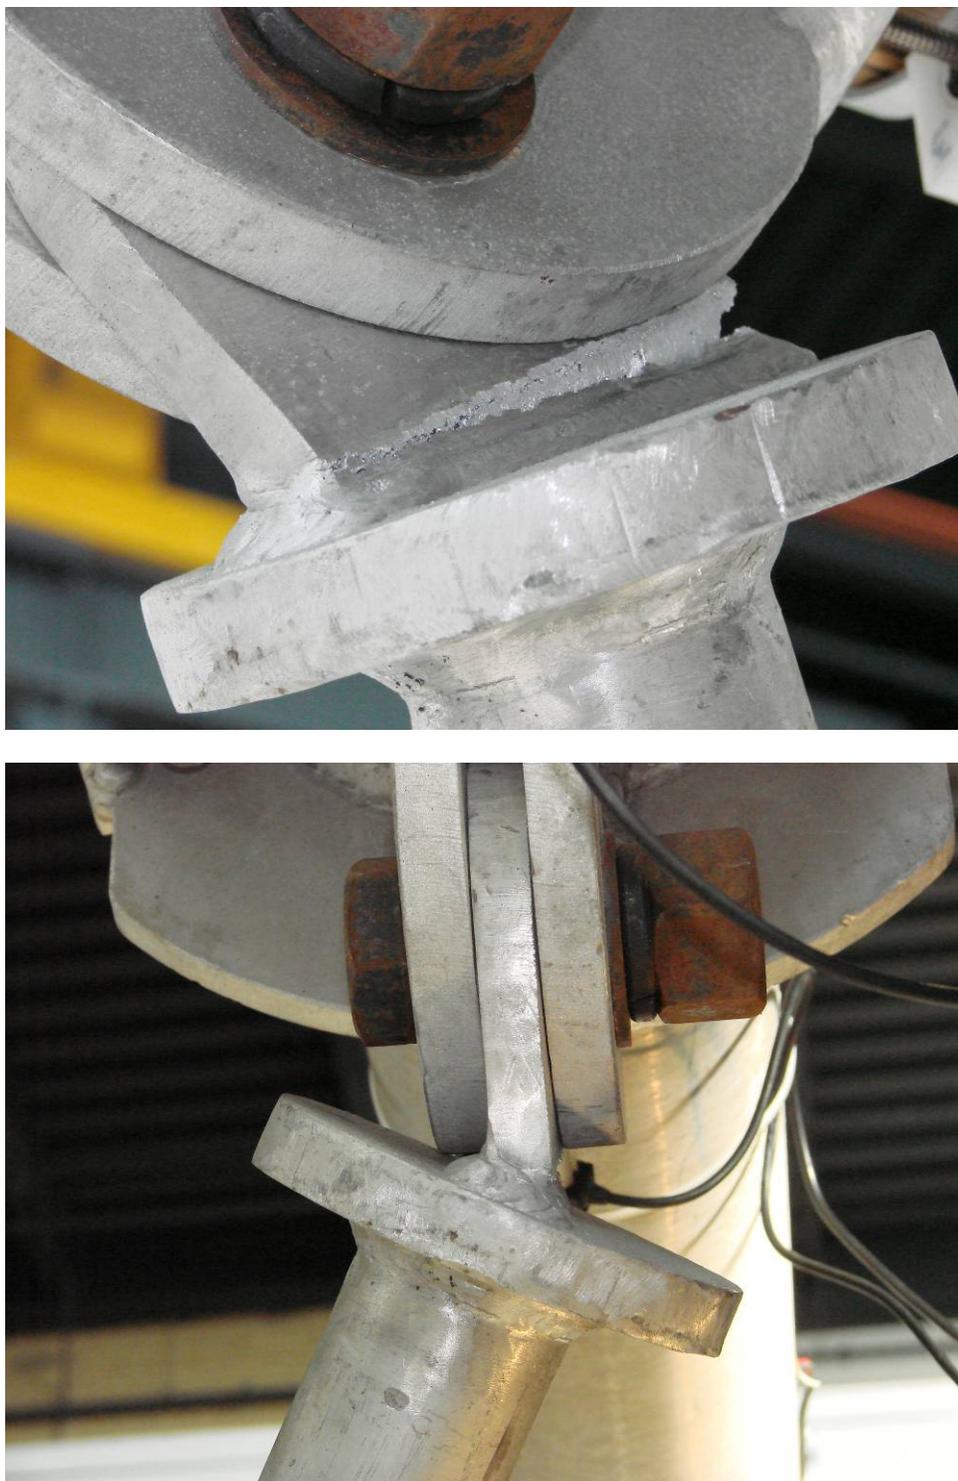
La Figure 20 présente une rupture survenue dans la connexion soudée entre la plaque et le petit tube (RT2) de la diagonale Ouest (bride supérieure) suite au flambement excessif subi par la diagonale. Cette connexion s'est séparée complètement une fois que le spécimen a été déchargé.

Figure 20: Rupture de la connexion soudée

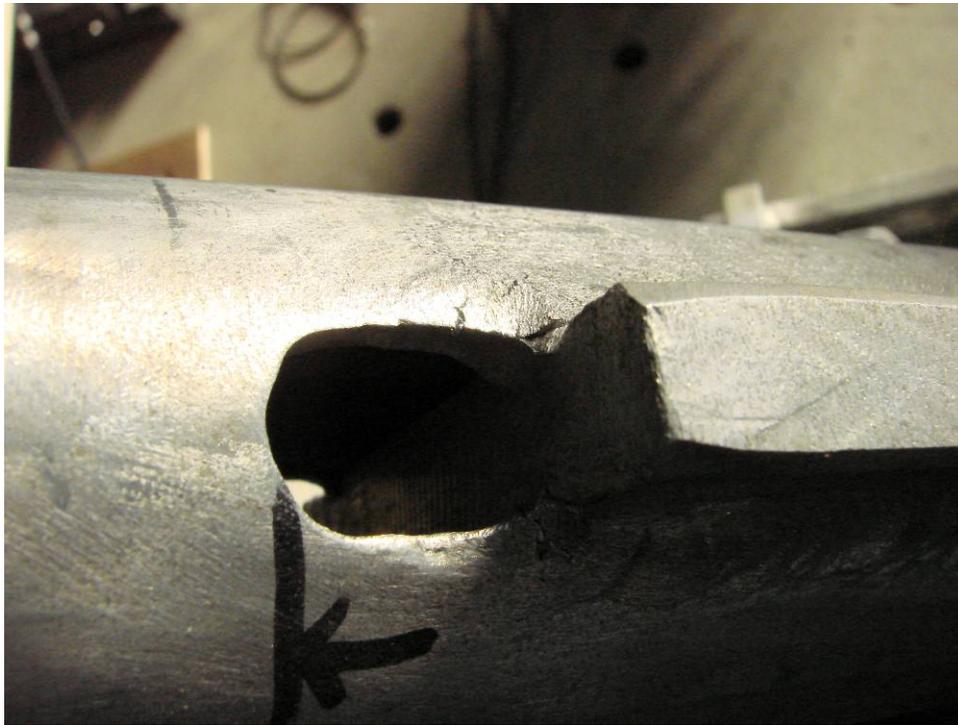
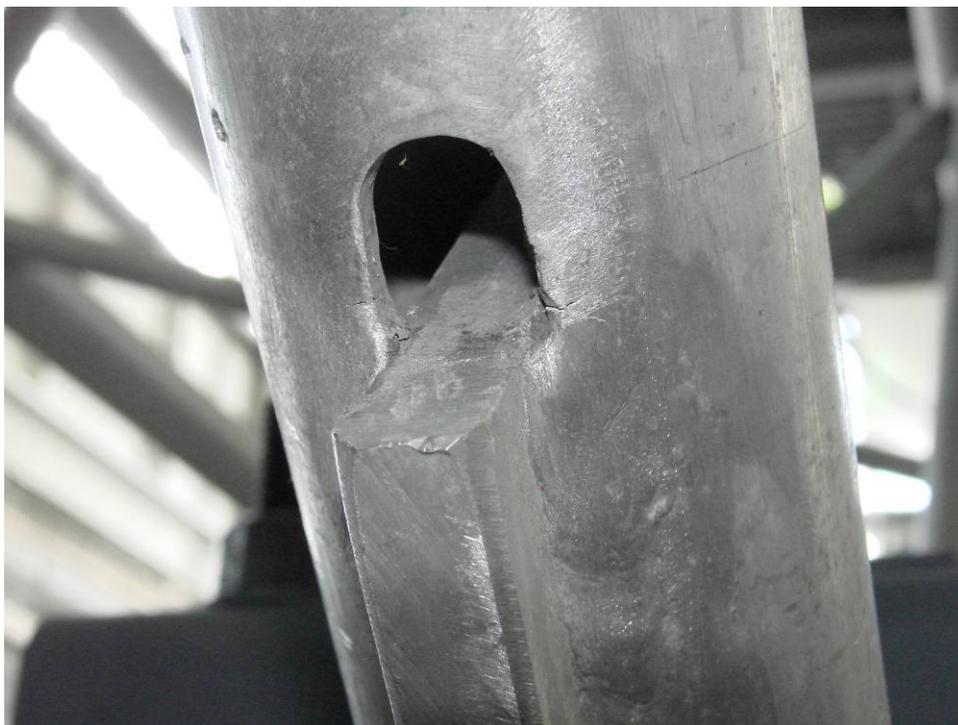
Le début de fissuration a été observé dans le grand tube (RT1) de la diagonale Est dans la zone de la connexion soudée avec la plaque (Figure 21). Cette région présente un point faible dû à une section plus petite ainsi que d'un matériau affecté thermiquement par le soudage.

Figure 21: Fissuration dans le grand tube – diagonale Est

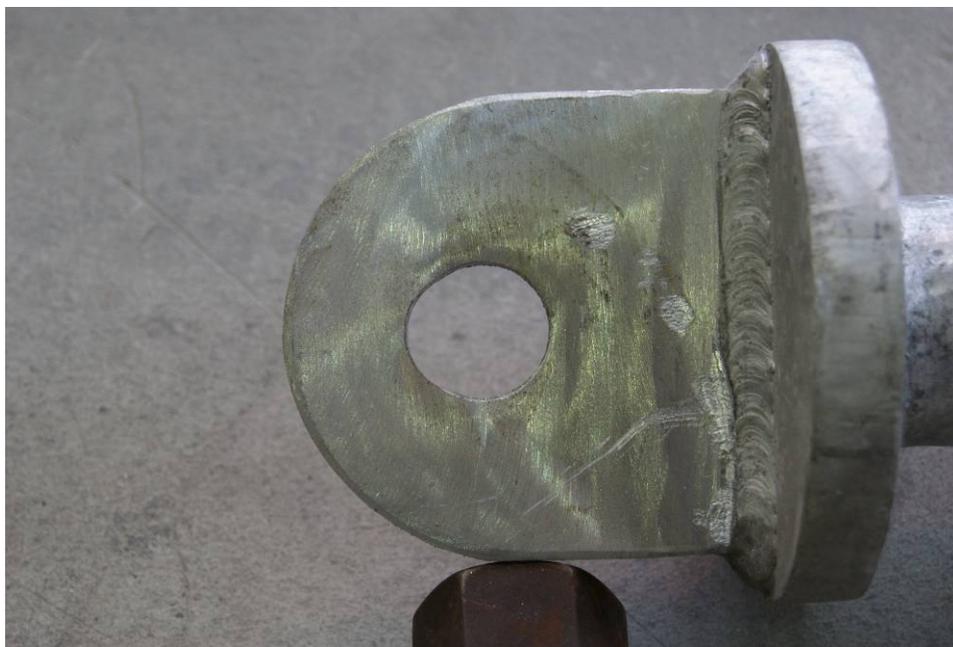
Figure 22 : Ovalisation de trous

Tel que montré à la Figure 22, une légère ovalisation sous pression diamétrale a été observée dans tous les trous de connexions boulonnées pour les deux diagonales. La Figure 23 montre la fissuration survenue dans la connexion soudée entre une membrure verticale et le longeron inférieur du côté Ouest à proximité de l'appui.

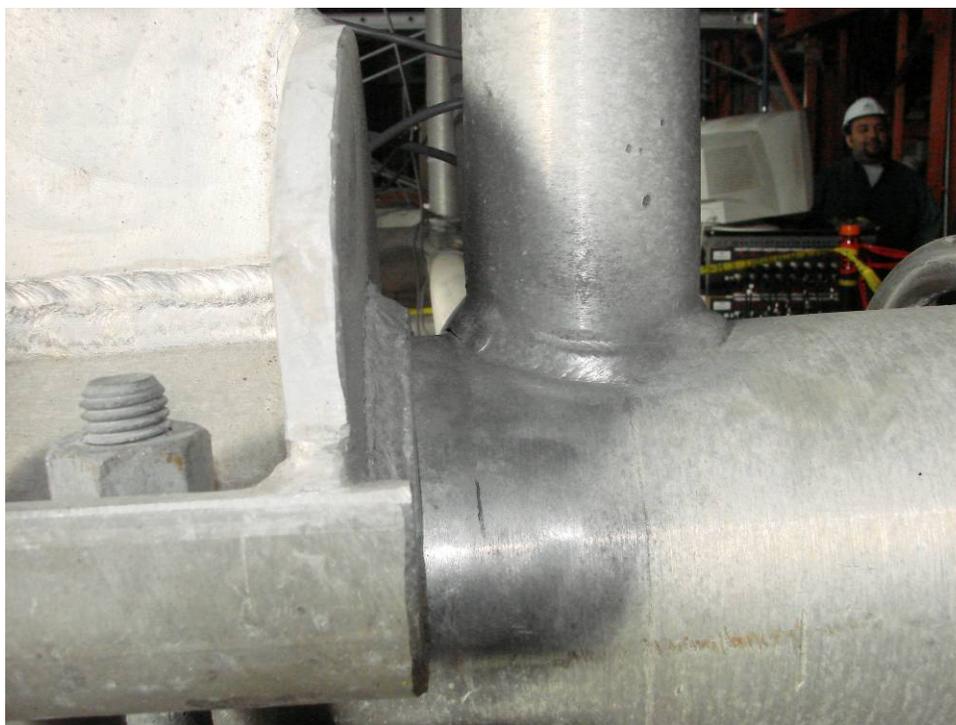
Figure 23 : Fissuration sur la connexion soudée – membrure verticale et longeron

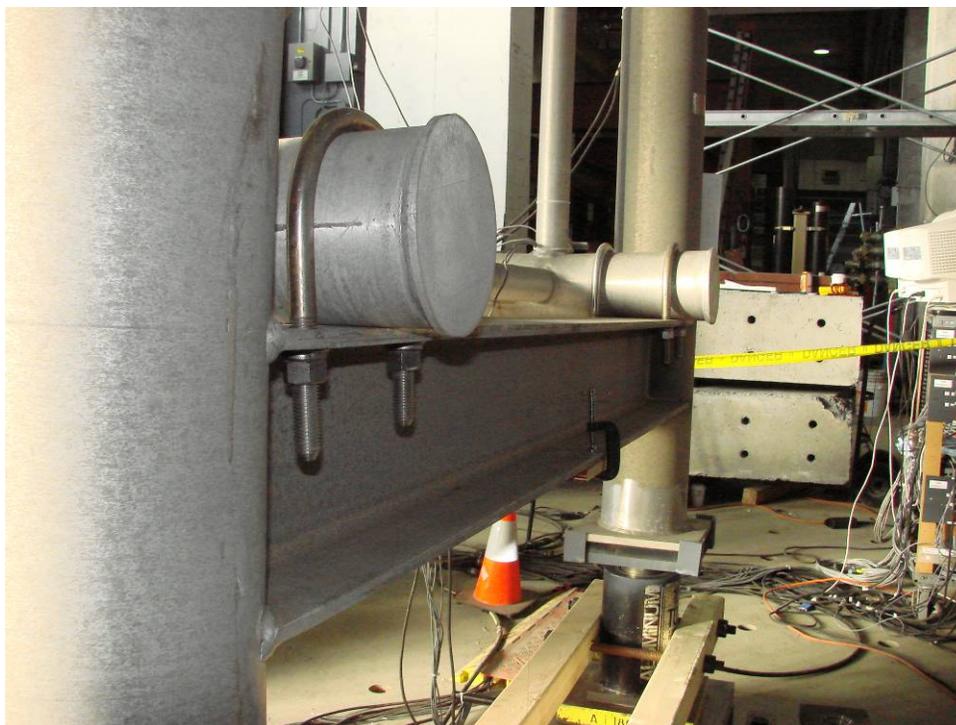
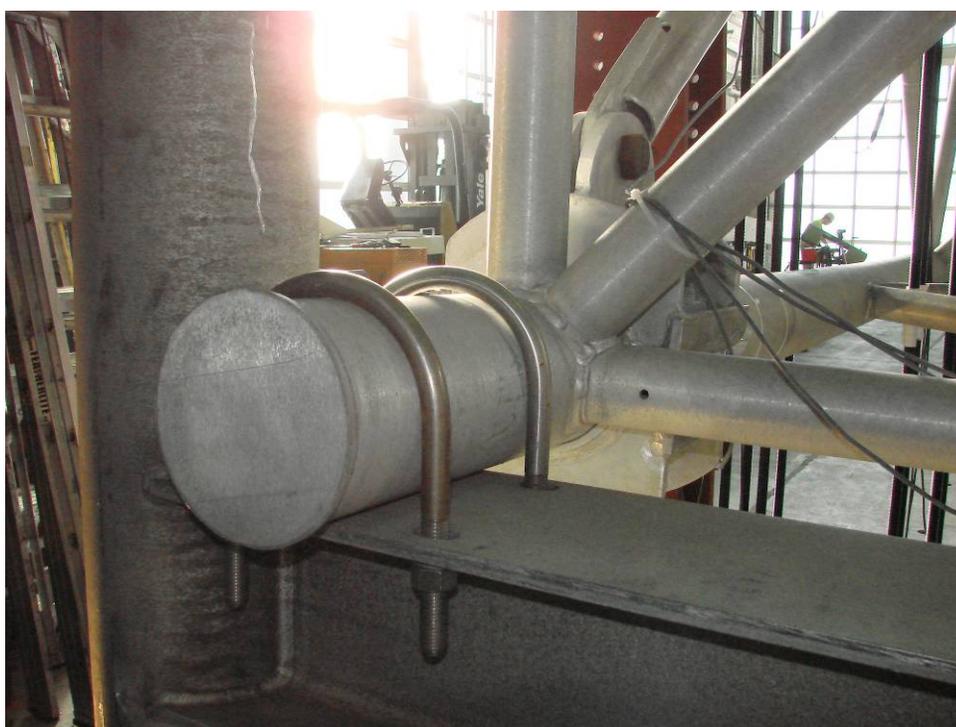
L'ovalisation de section des deux longerons inférieurs est survenue sous l'effet de l'écrasement au niveau du contact avec la poutre d'appui de l'extrémité Sud. On note sur la photo inférieure une séparation de 8 à 10 mm entre la barre en acier inoxydable en U et le longeron. Cette connexion était serrée avant l'essai.

Figure 24 : Ovalisation de section du longeron inférieur

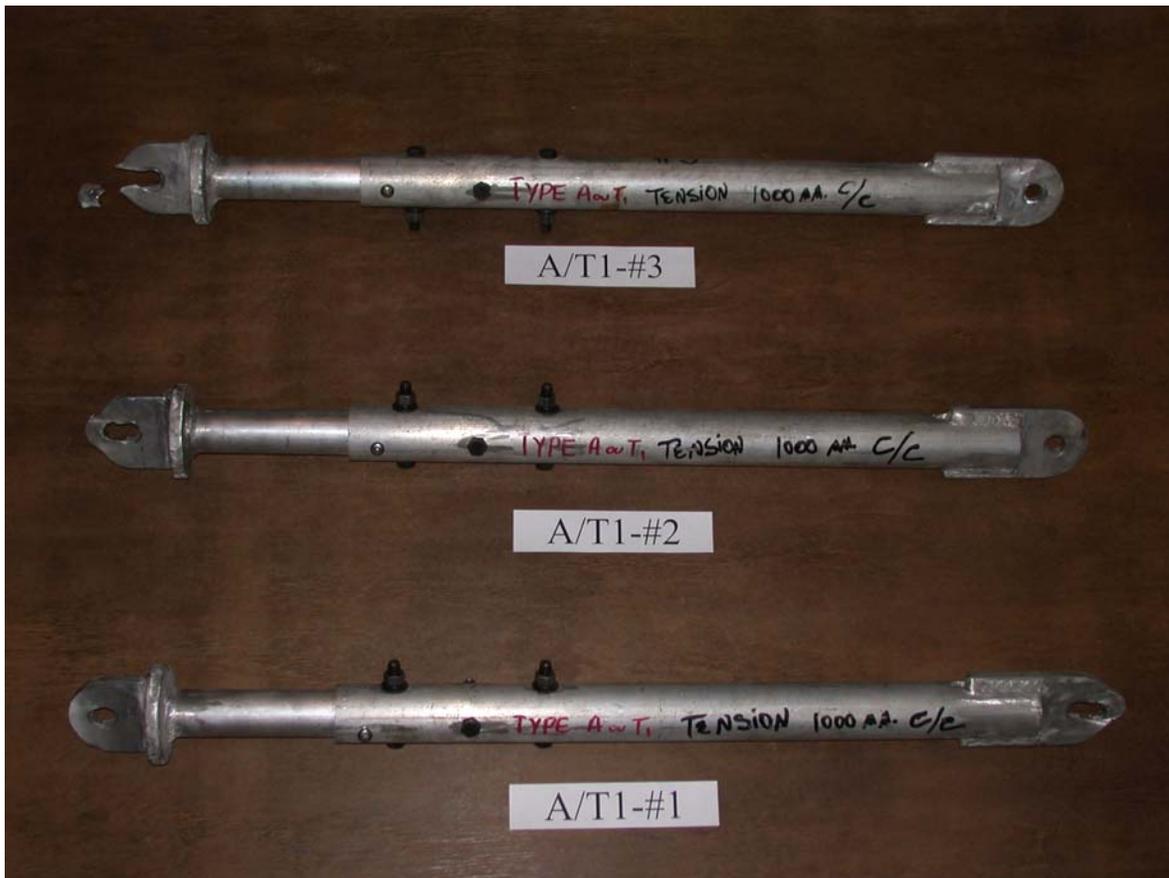
Figure B.1 : Spécimens testés de série A/T1

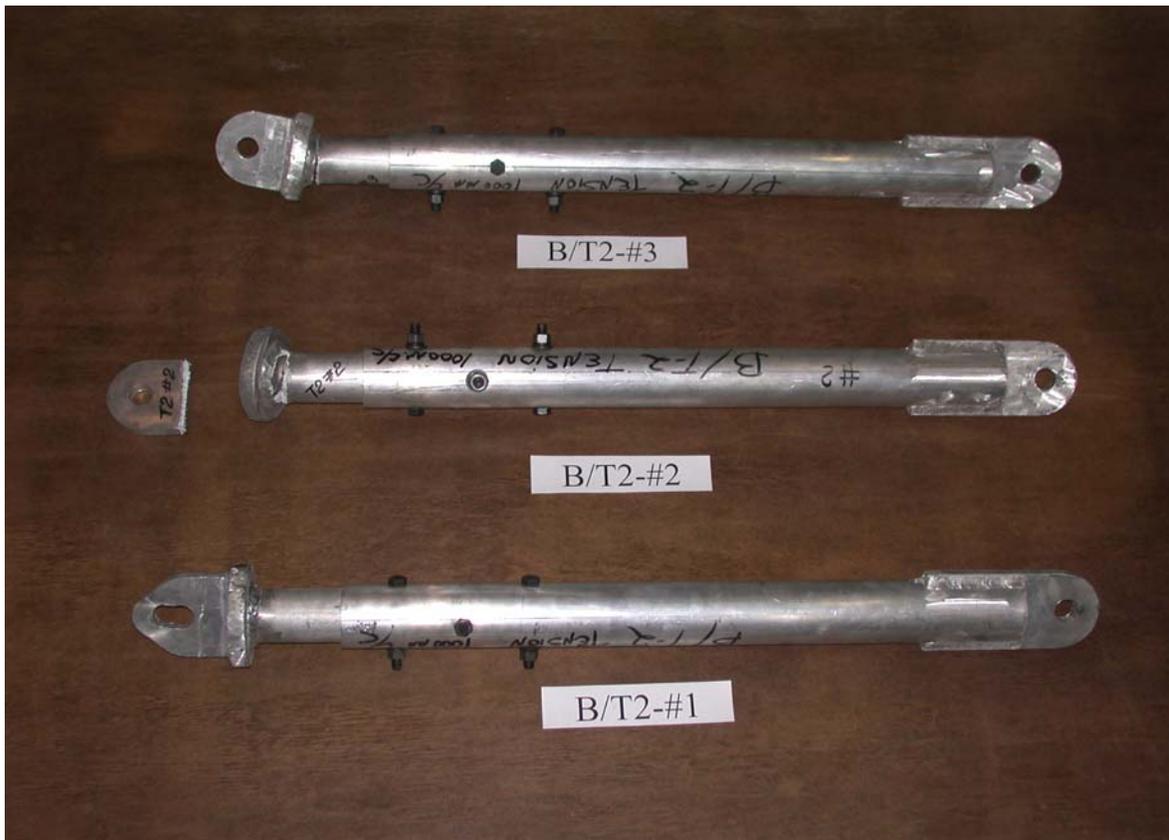
Figure B.2 : Spécimens testés de série B/T2

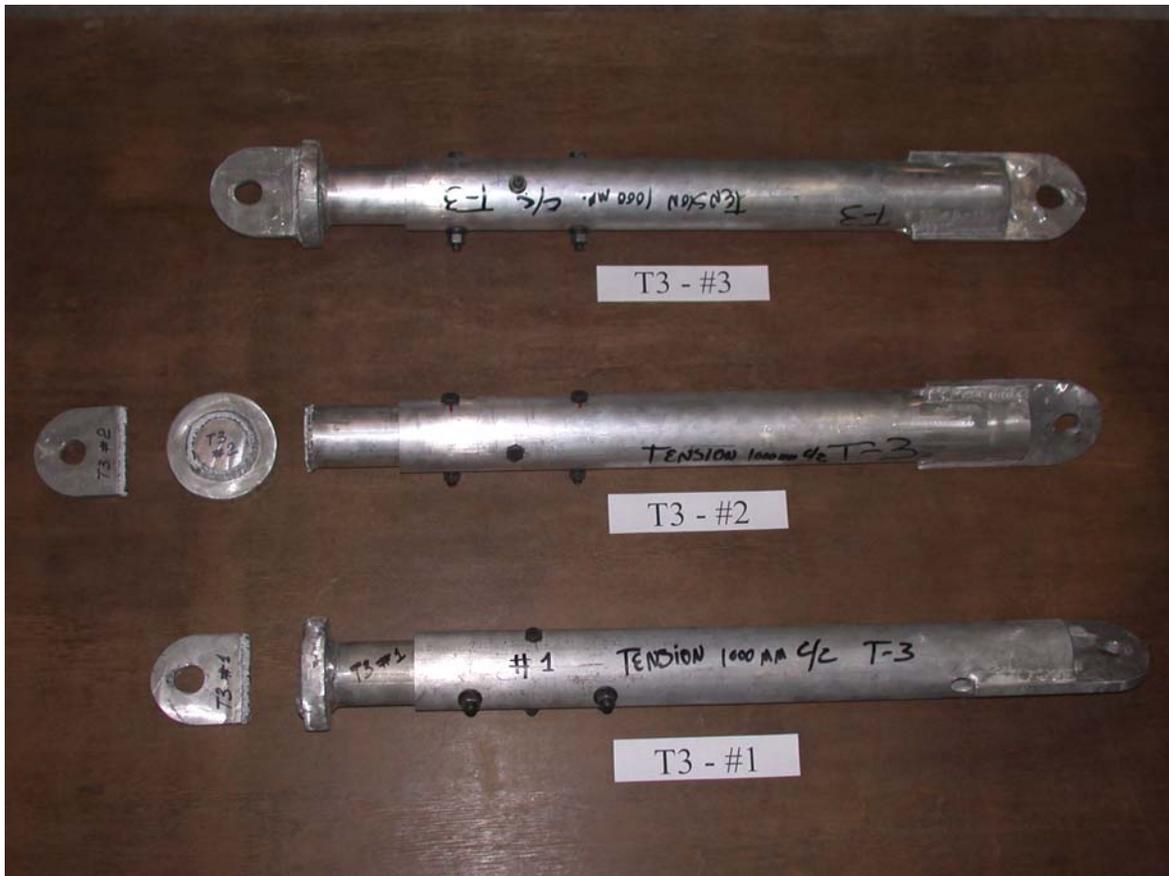
Figure B.3 : Spécimens testés de série T3

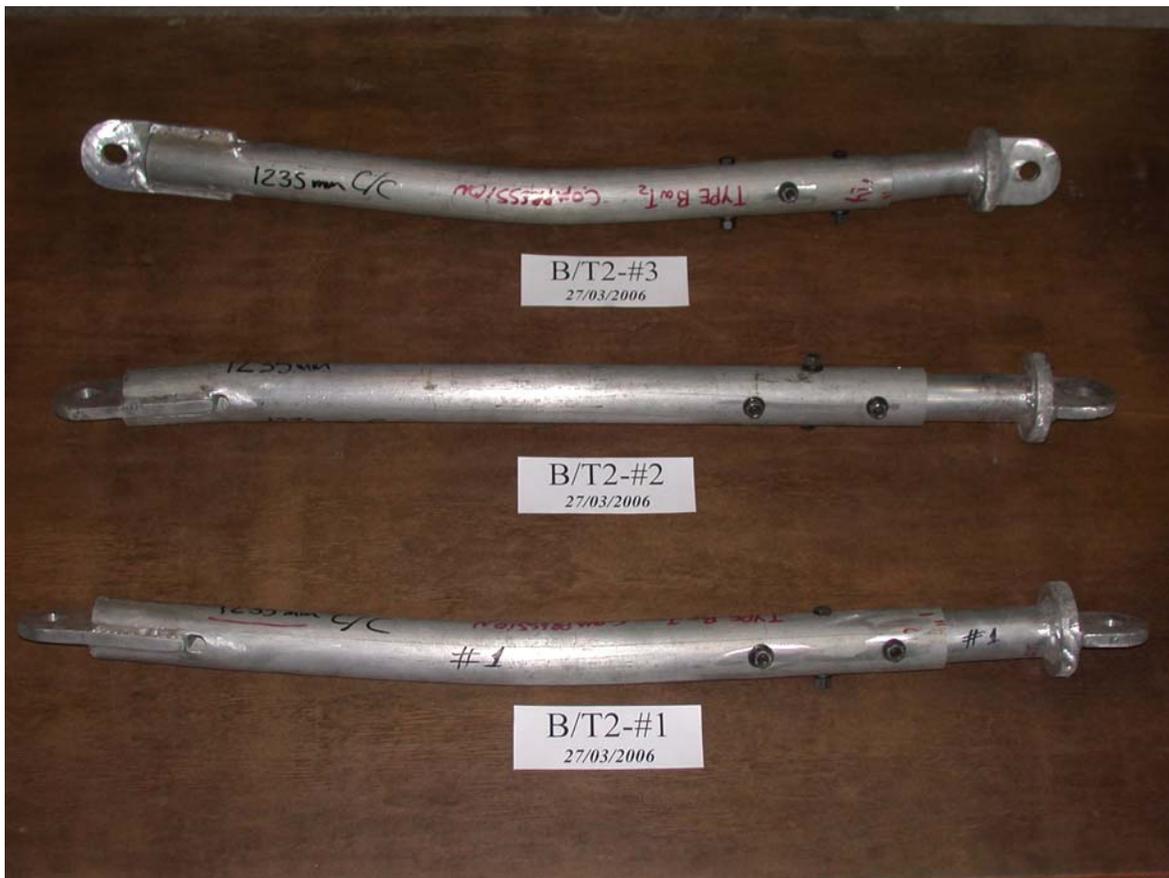
Figure C.1 : Spécimens testés de série B/T2

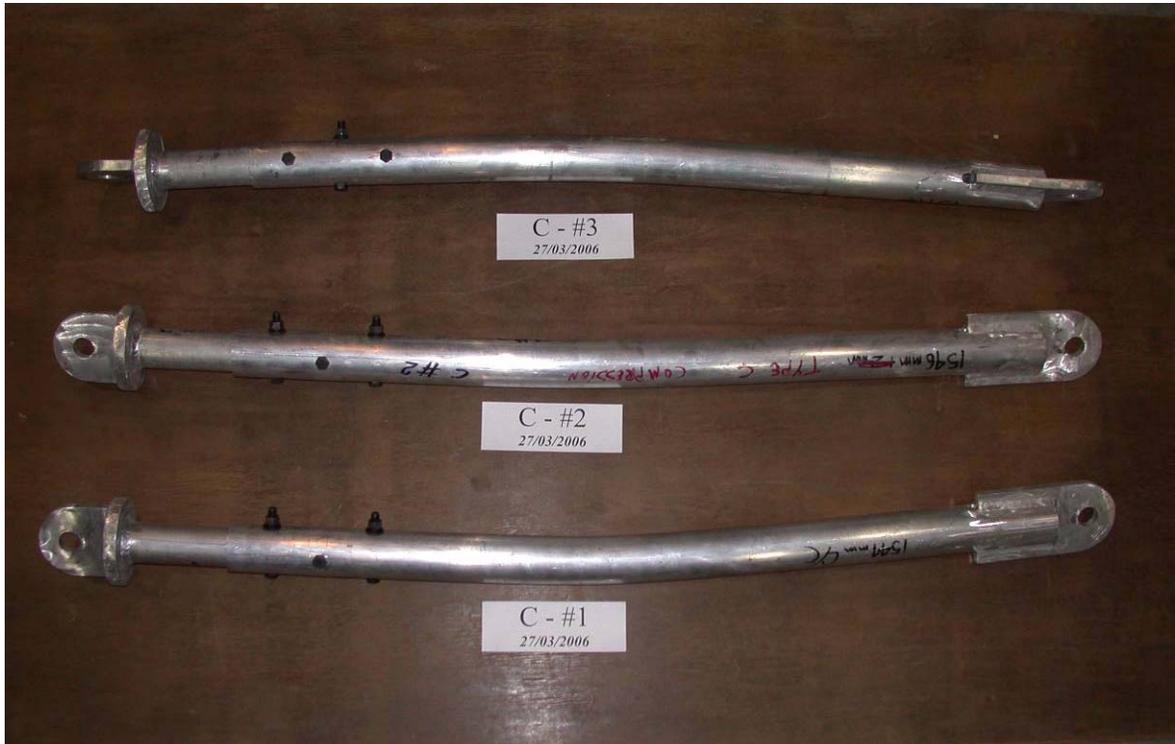
Figure C.2 : Spécimens testés de série C

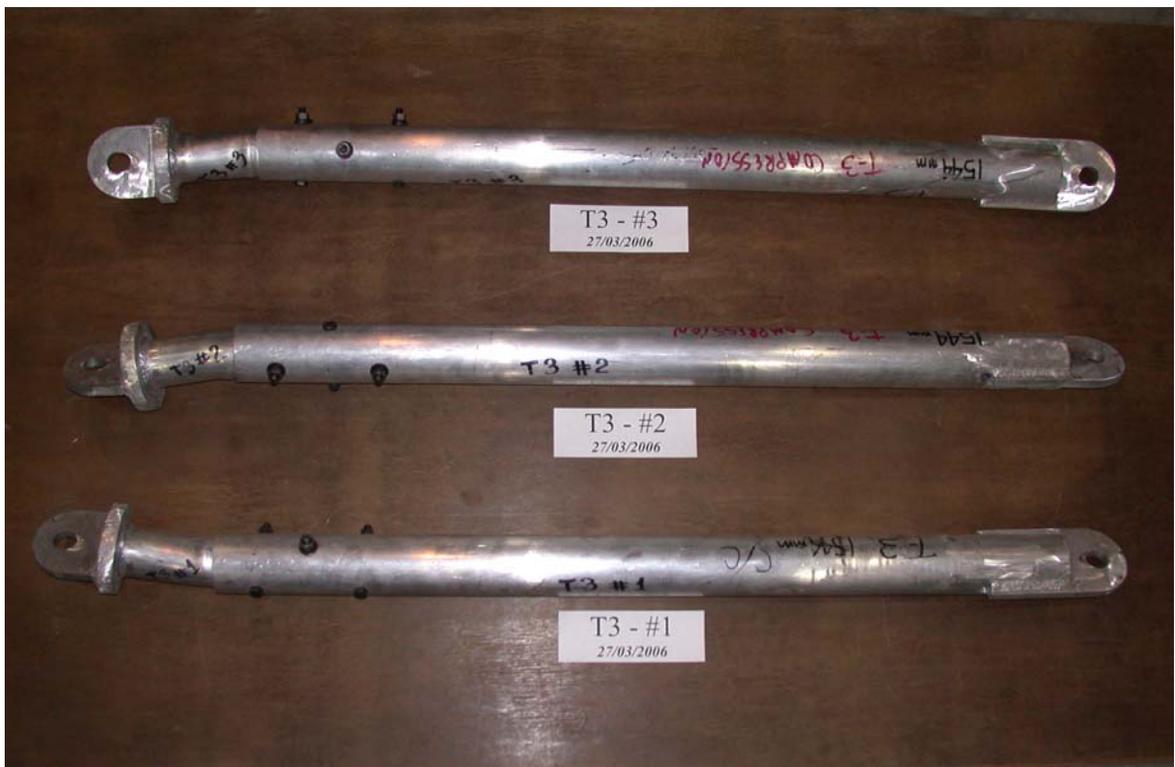
Figure C.3 : Spécimens testés de série T3

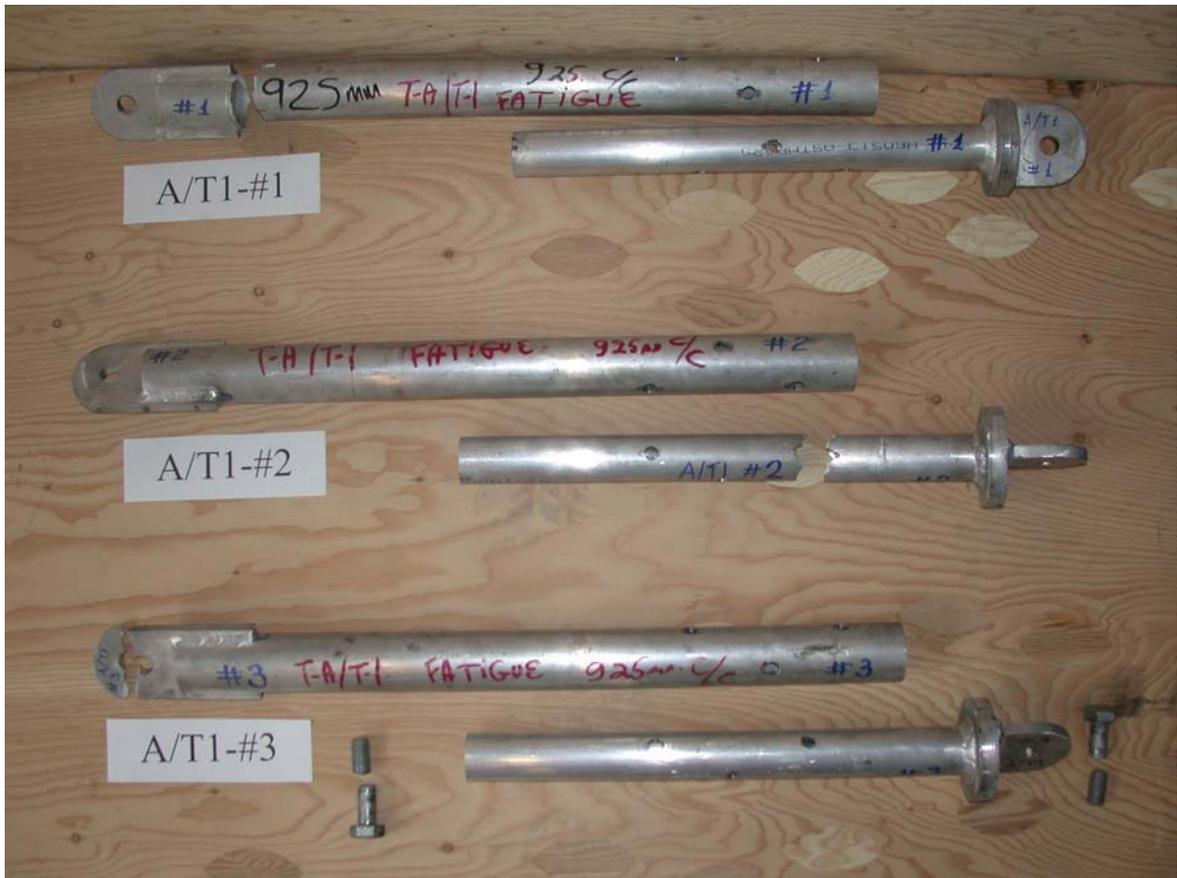
Figure D.1 : Spécimens testés de série A/T1

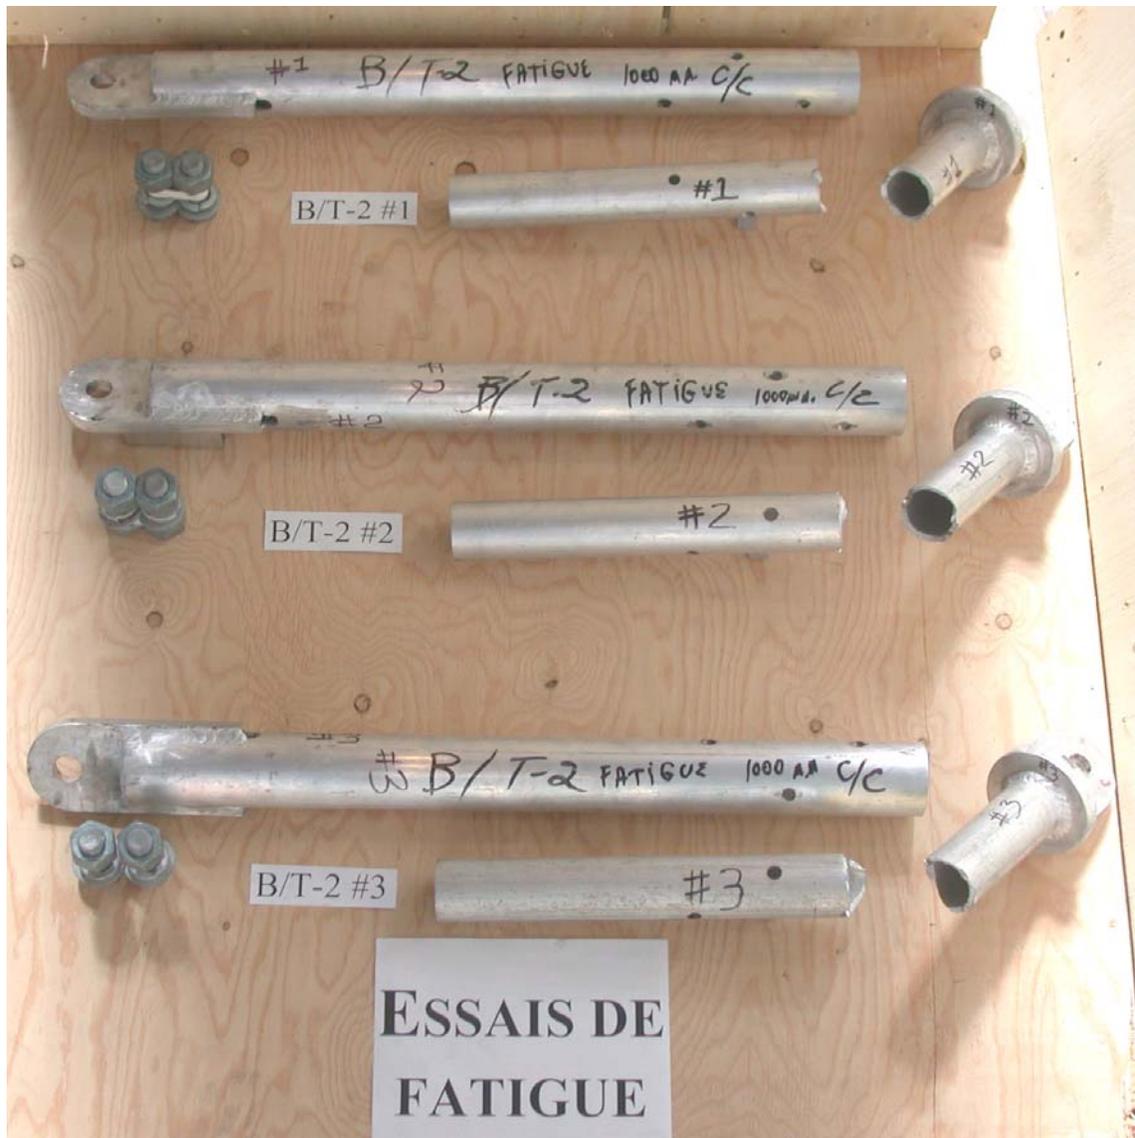
Figure D.2 : Spécimens testés de série B/T2

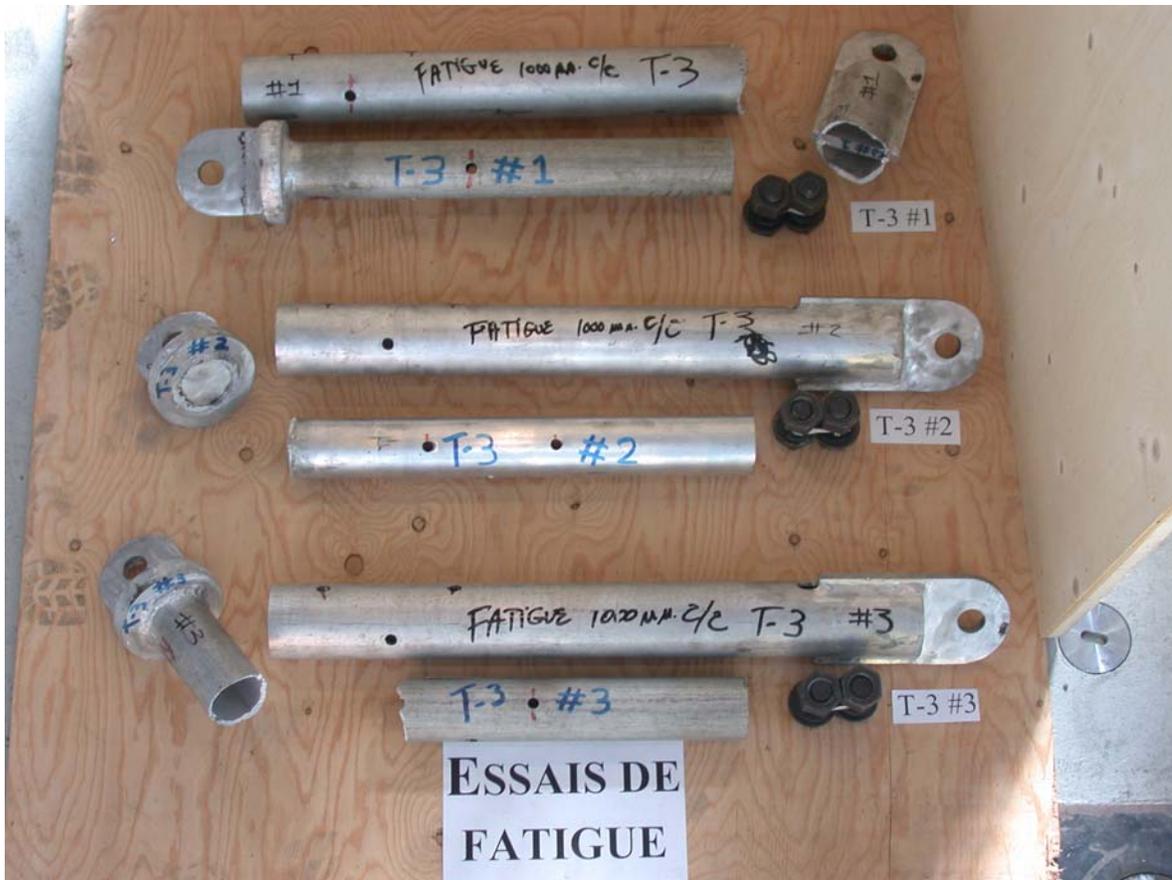
Figure D.3 : Spécimens testés de série T3
