STABILISATION EN PLACE À L'ÉMULSION APRÈS DÉCOHÉSIONNEMENT

AZIZ AMIRI
PIERRE LEFRANÇOIS

ROUTE 220, SAINT-ÉLIE D'ORFORD EN ESTRIE

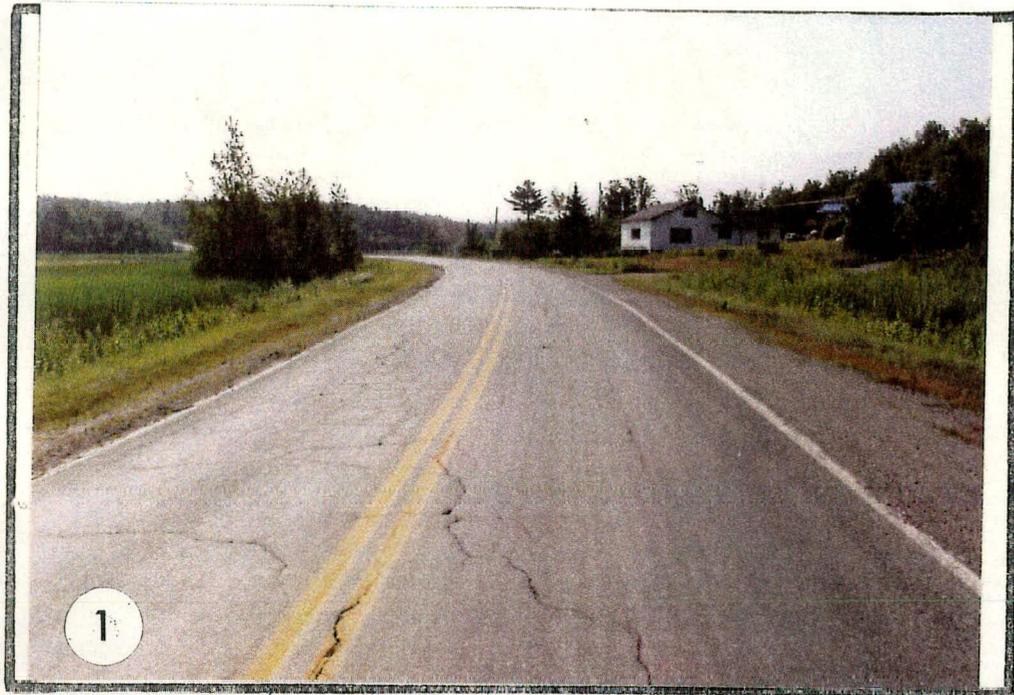
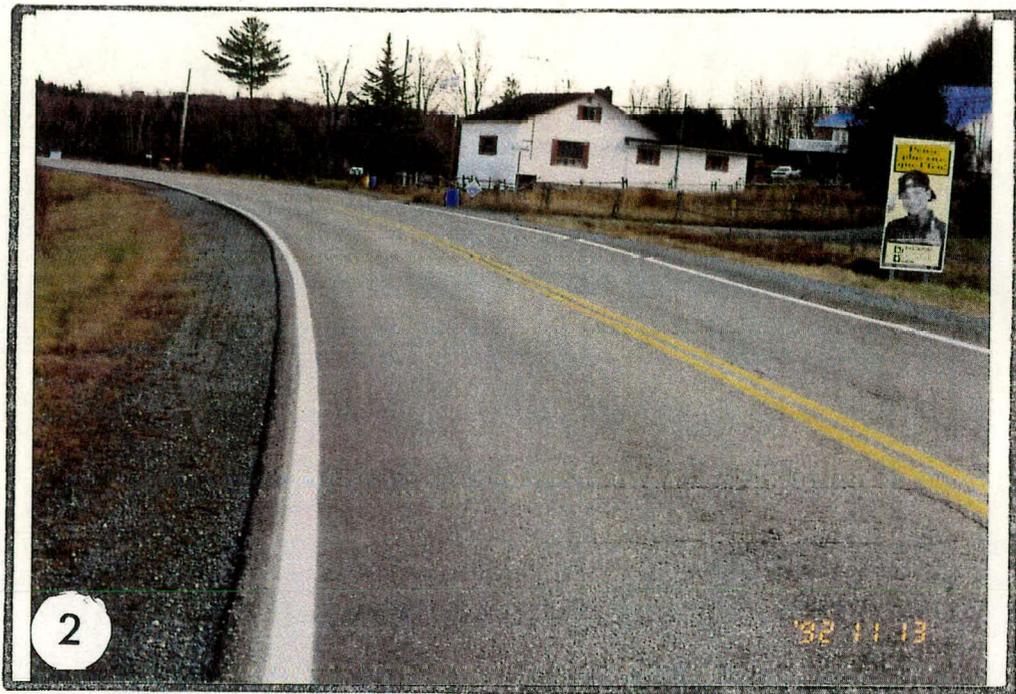
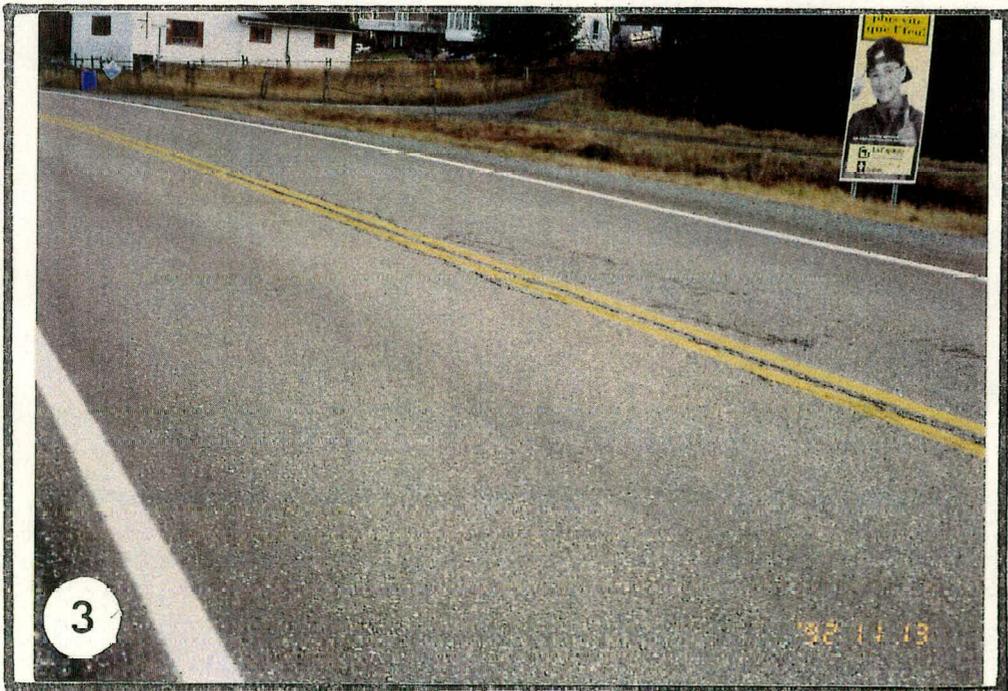
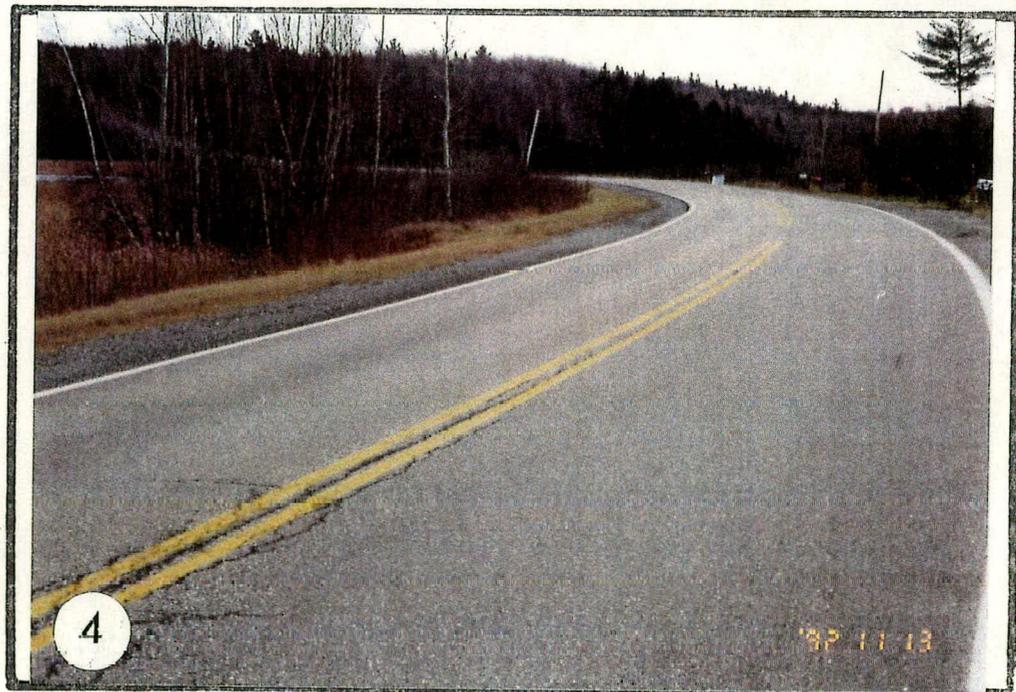
<u>Photo no</u>	<u>km</u>	<u>Description</u>
1	0+000	Lézardes et fissures polygonales provoquées par une super-structure et infrastructure saturées d'eau et le gel.
2 et 3	0+000	Poinçonnement causé par une faiblesse structurale ponctuelle.
3 et 4	0+000	Début de la fissuration au €, effet du gel.
N.B.:		Soulignons que l'assiette de la route était et reste satisfaisante dûe à une capacité de support assez forte.
4	0+000	A remarquer le profil bas de la chaussée et le plan d'eau libre en arrière-plan à gauche.

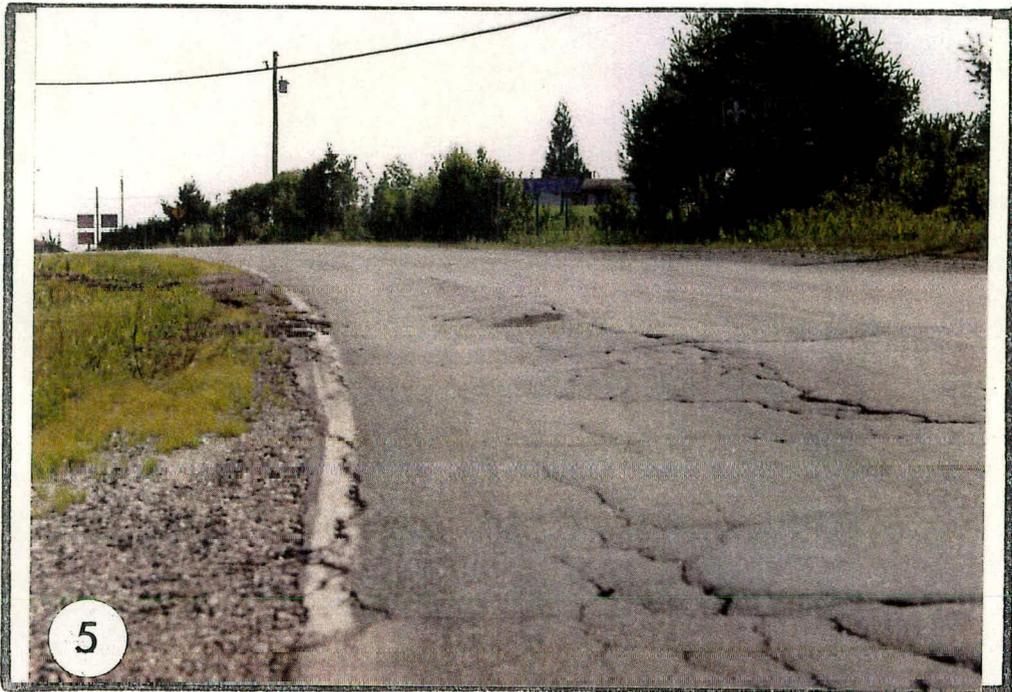
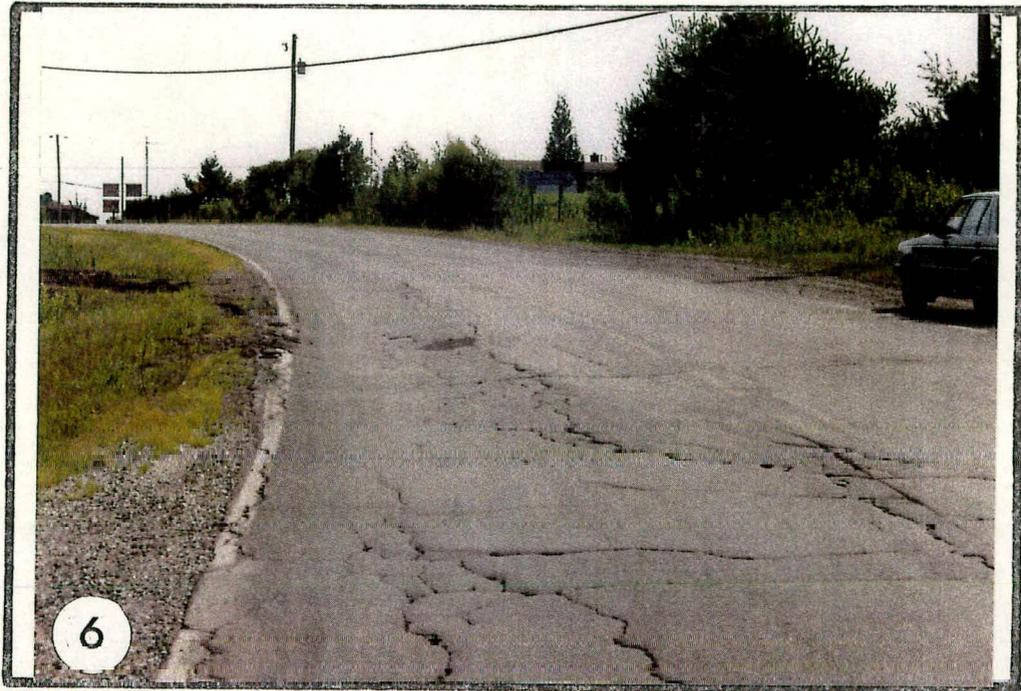
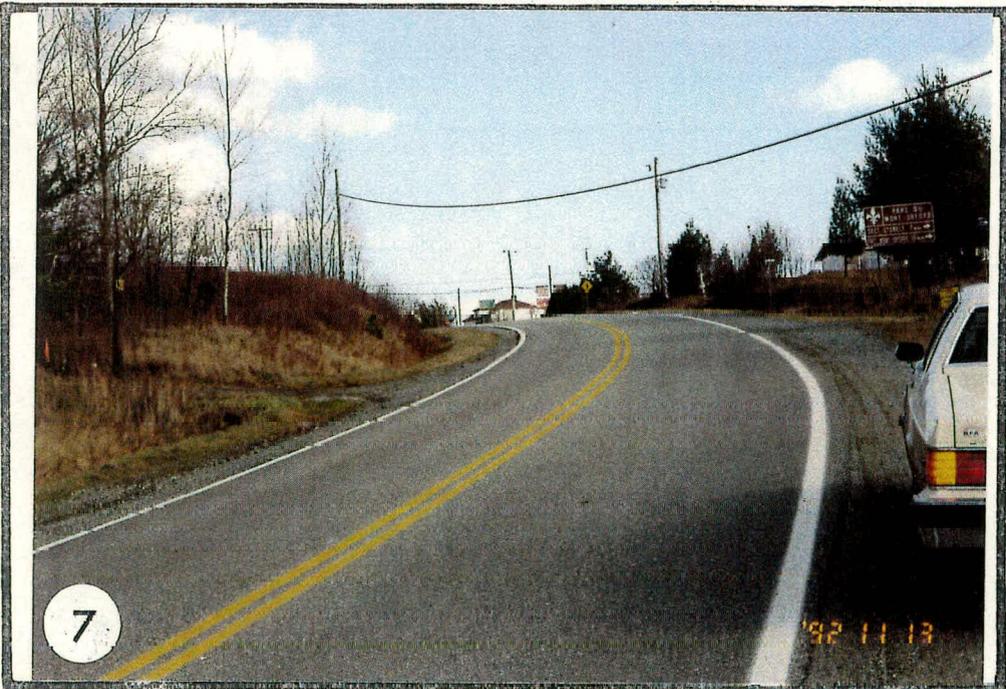
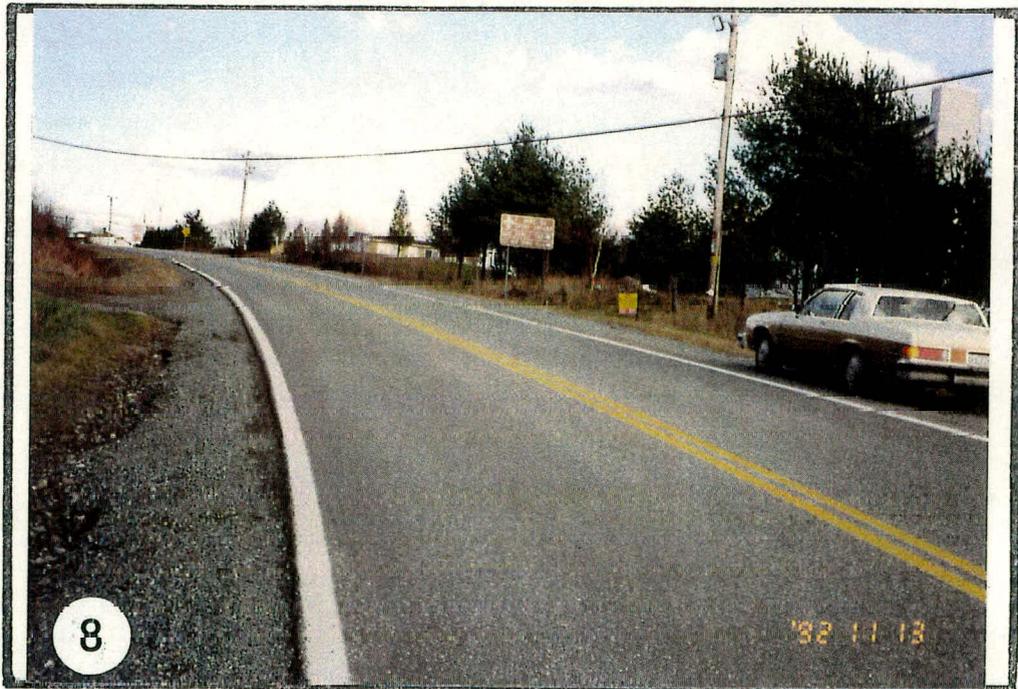
<u>Photo no</u>	<u>km</u>	<u>Description</u>
5 et 6	1+425	Fissures transversales, polygonales, lézardes provoquées par la fatigue thermique, vieillissement et le gel. Remarquez l'ouverture des fissures facilitant la contamination des fondations (eau, sel).
7 et 8	1+425	Résultat très satisfaisant; enrobé neuf et flexible avec une couche de base homogénéisée stable peu sensible à l'eau et aux variations de température.

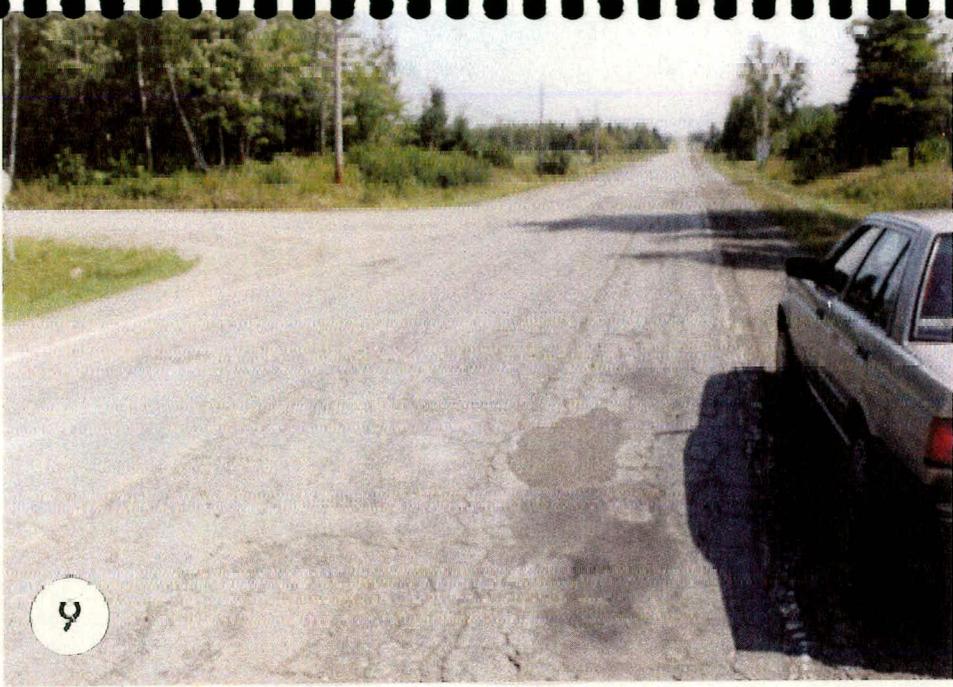
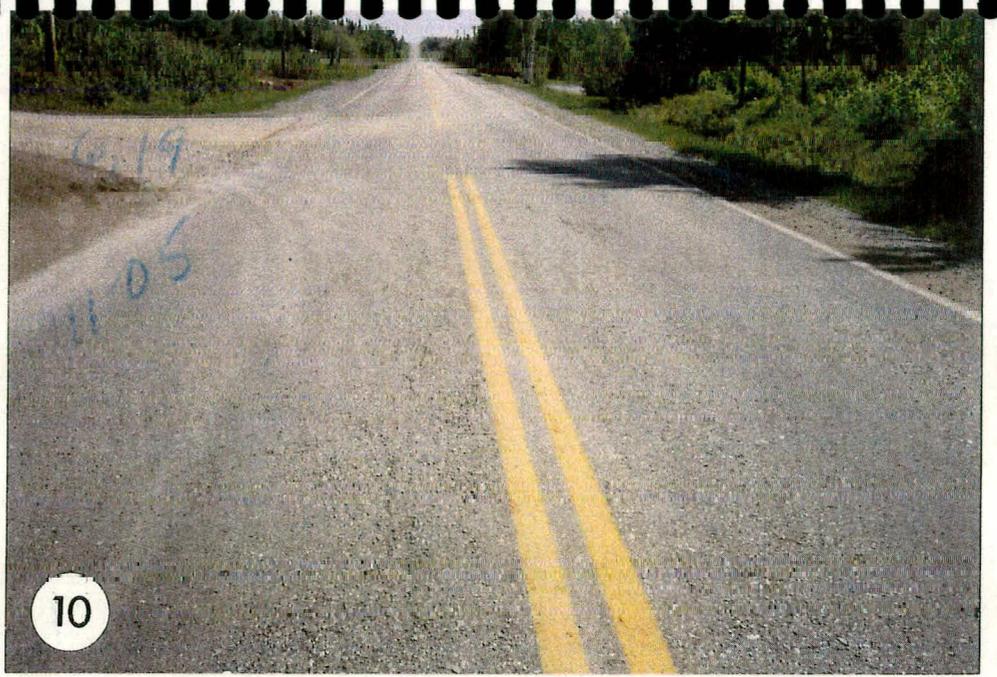
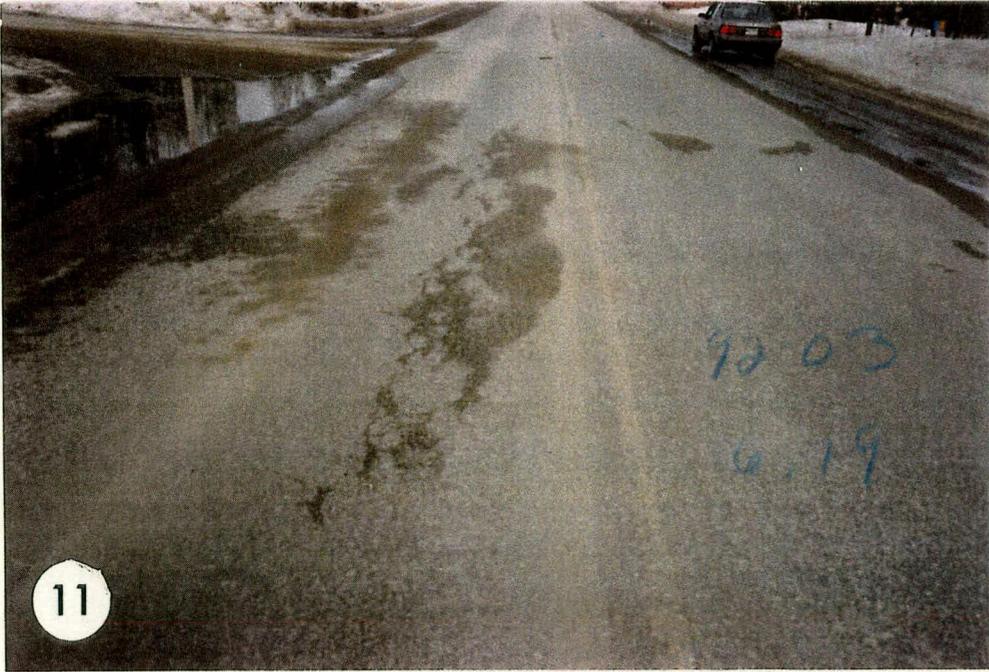
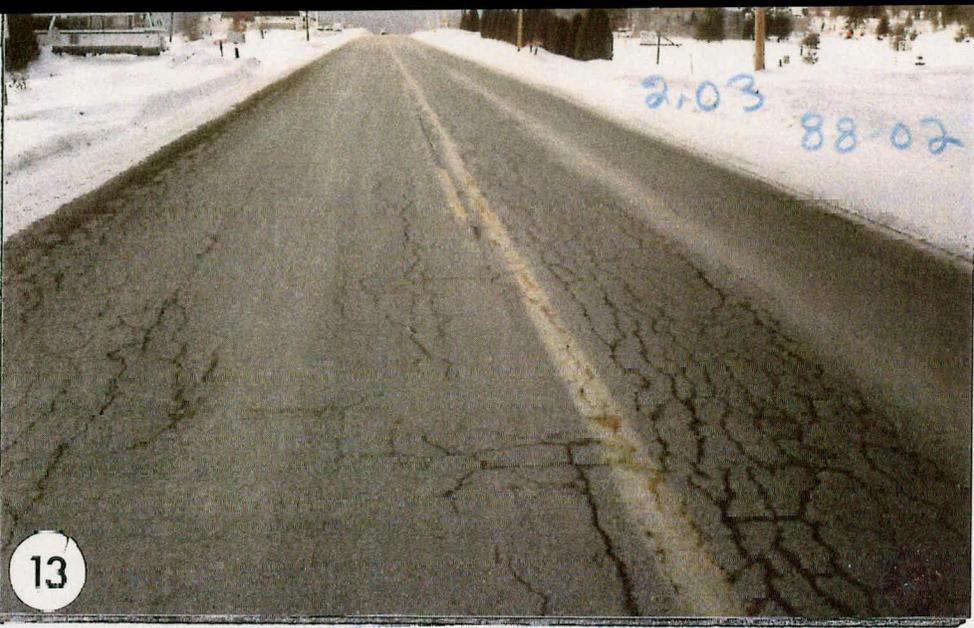
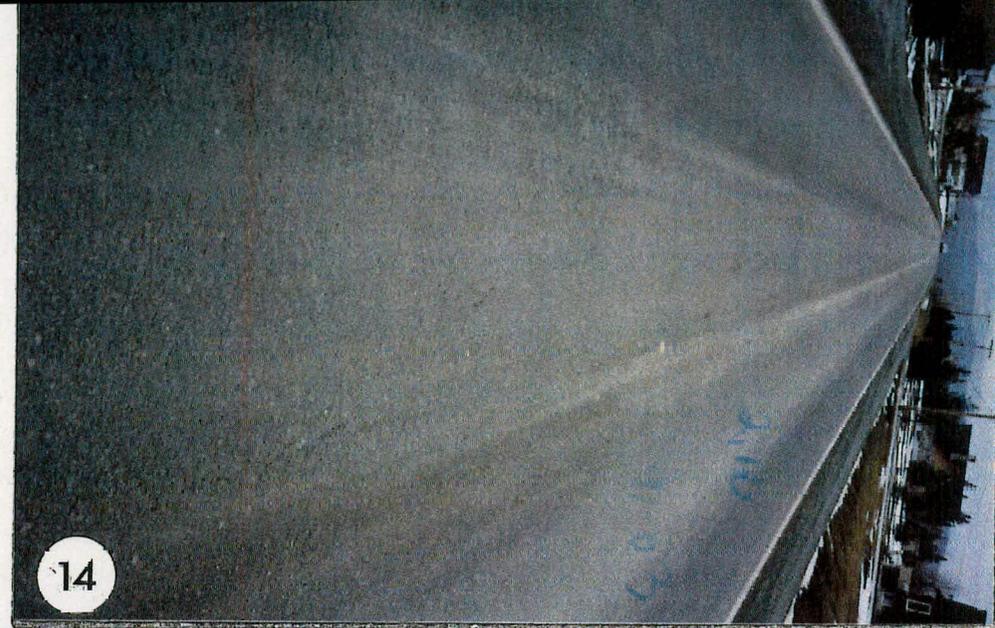
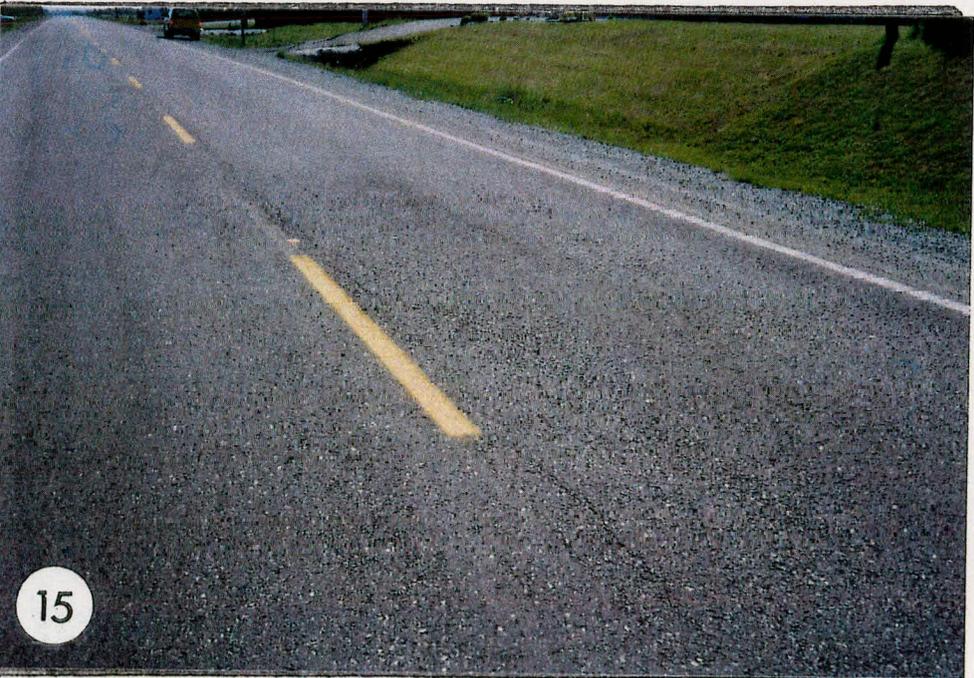
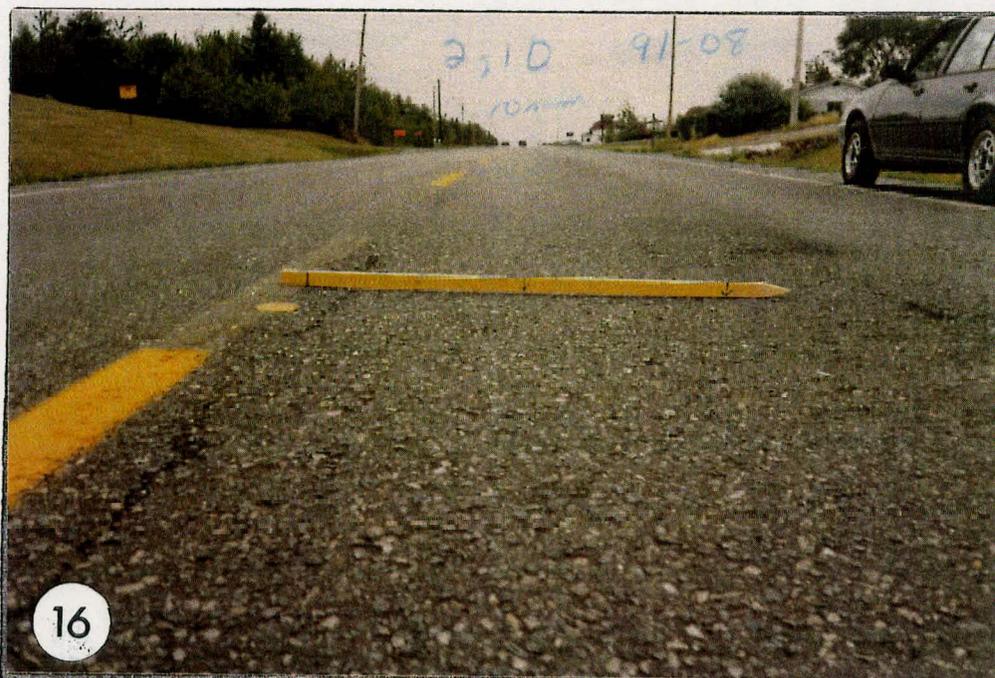
<u>Photo no</u>	<u>km</u>	<u>Description</u>
9	6+223	Enrobé fatigué, oxydé, vieilli et affecté de polygones à petite maille (carrelage) et de rapiéçage.
10 et 11	6+223	Disparition complète du patron de fissures. Une couche de roulement neuve et flexible, posée sur une couche de base uniforme stable.

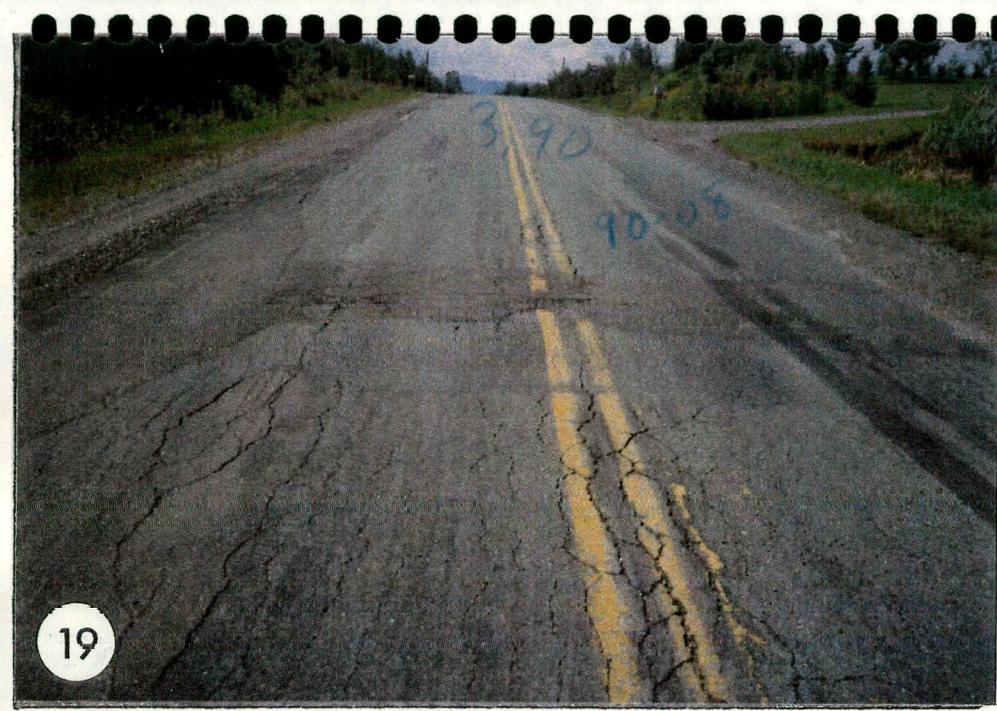
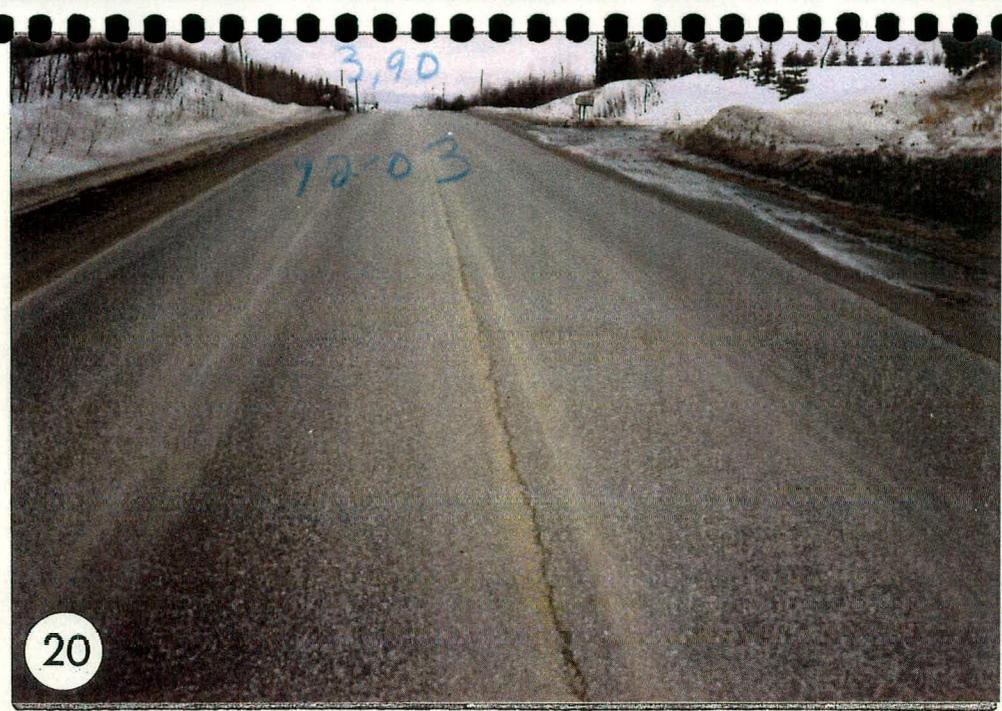
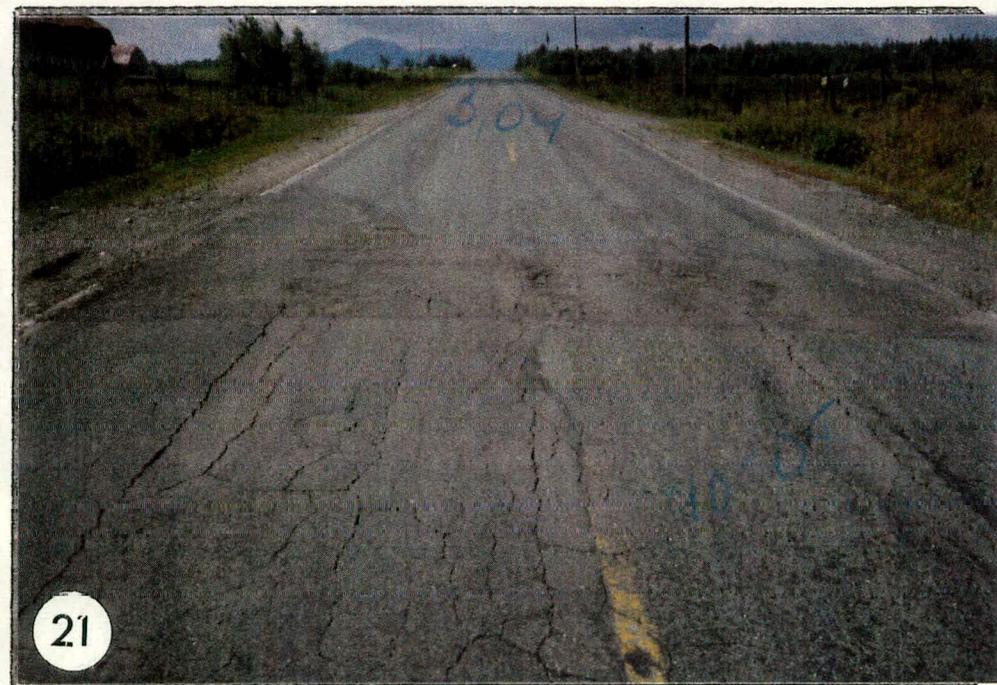
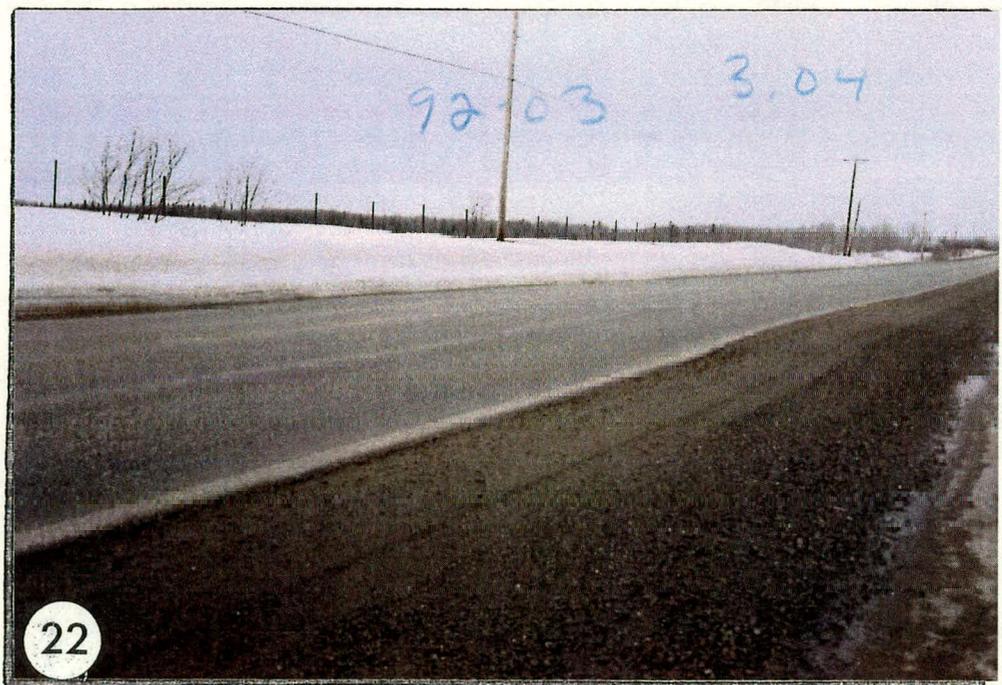
<u>Photo no</u>	<u>km</u>	<u>Description</u>
19	3+900	Fatigue généralisée, prononcée dans les traces de roues. Fondation supérieure déficiente.
20	3+900	Améliorations considérables. Fissure longitudinale au C reliée au joint froid.
21	3+040	Idem à la photo #19.
22	3+040	Amélioration notable. Remarquez la déformation ponctuelle provoquée par la présence d'eau, cure retardée ou stabilisation non uniforme.

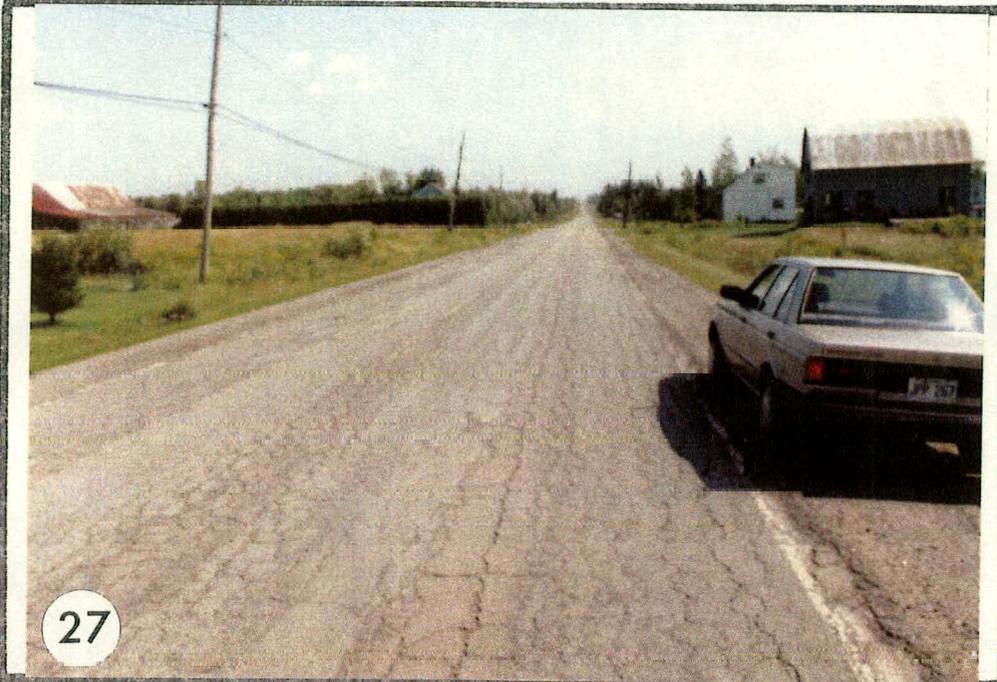
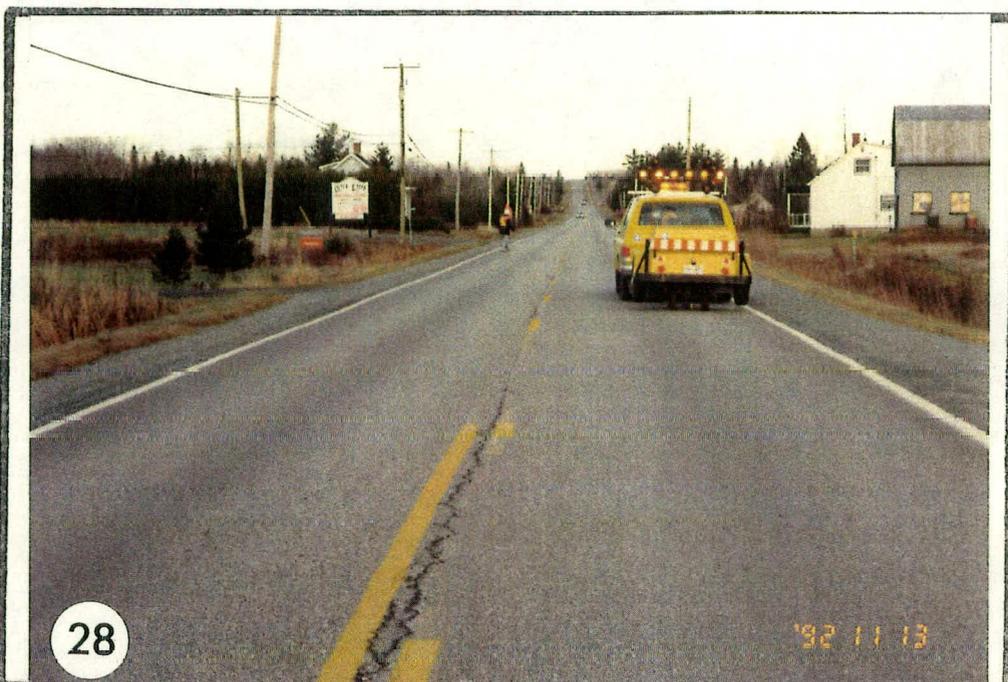
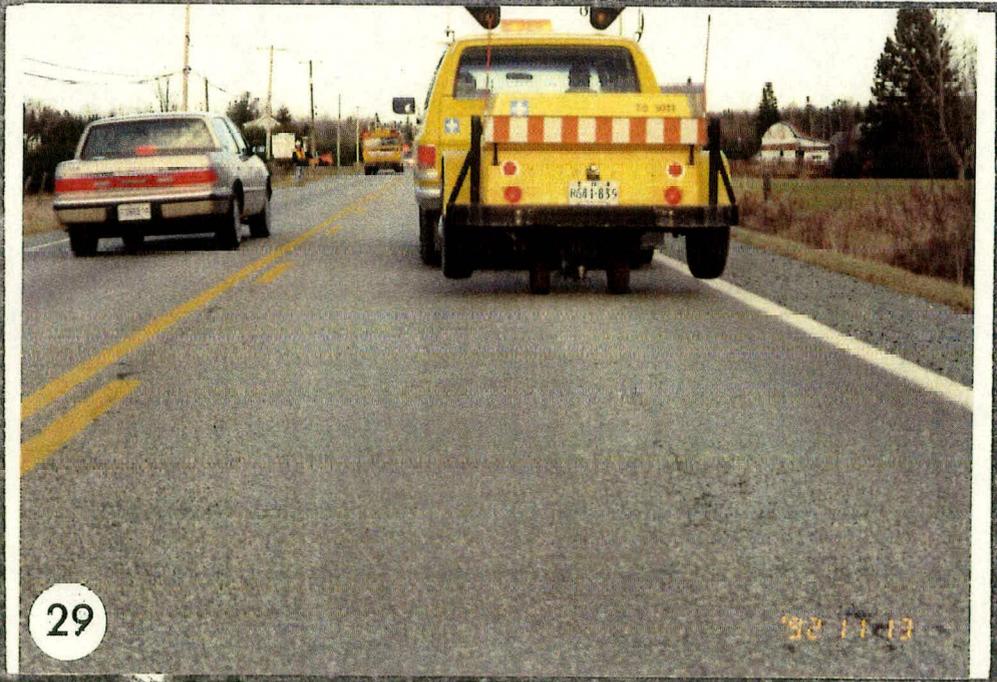
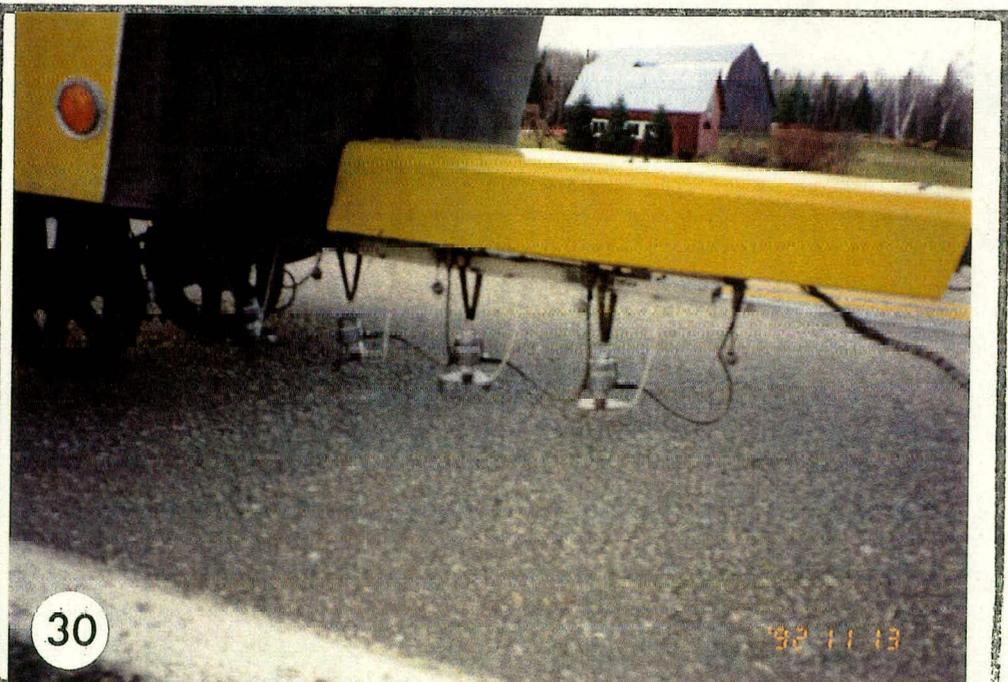
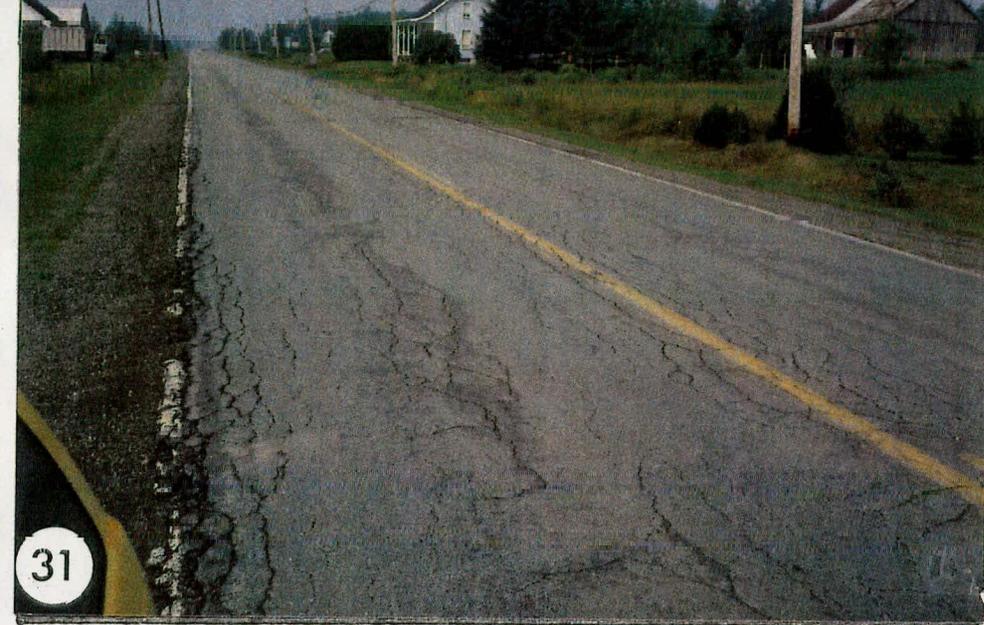
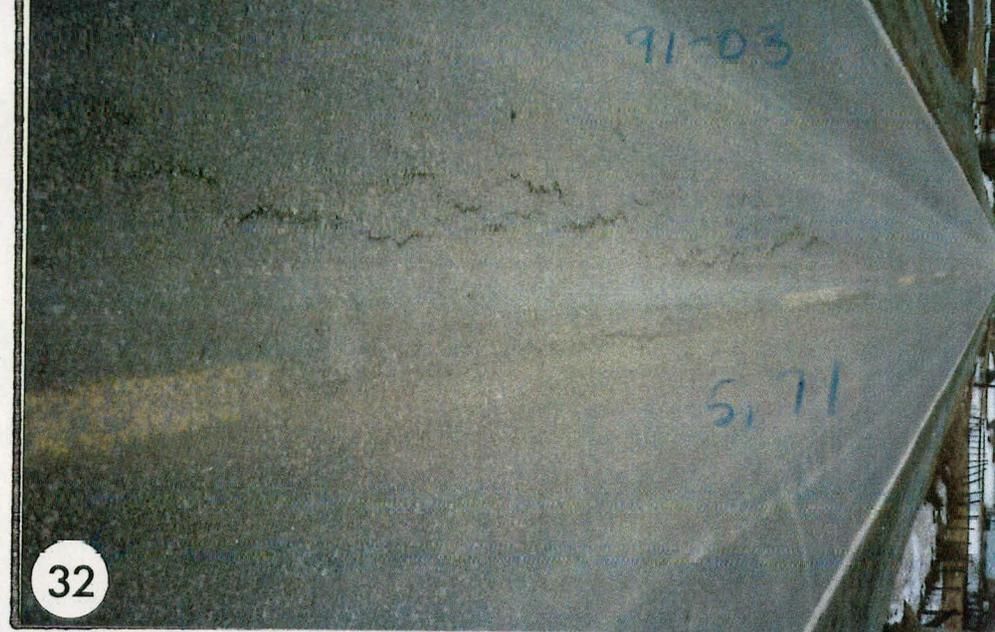
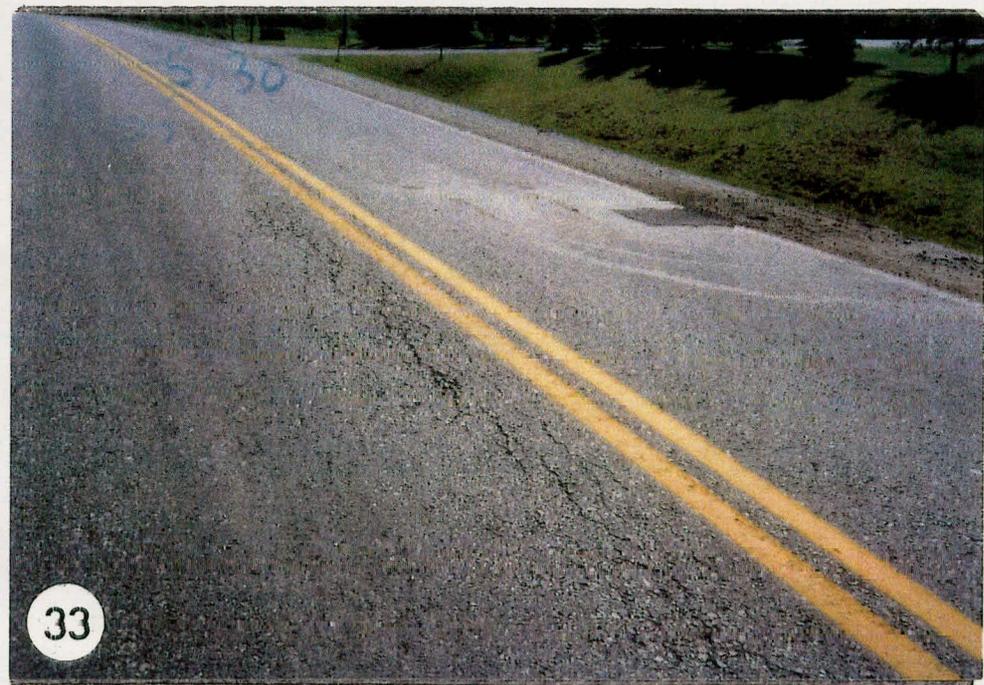
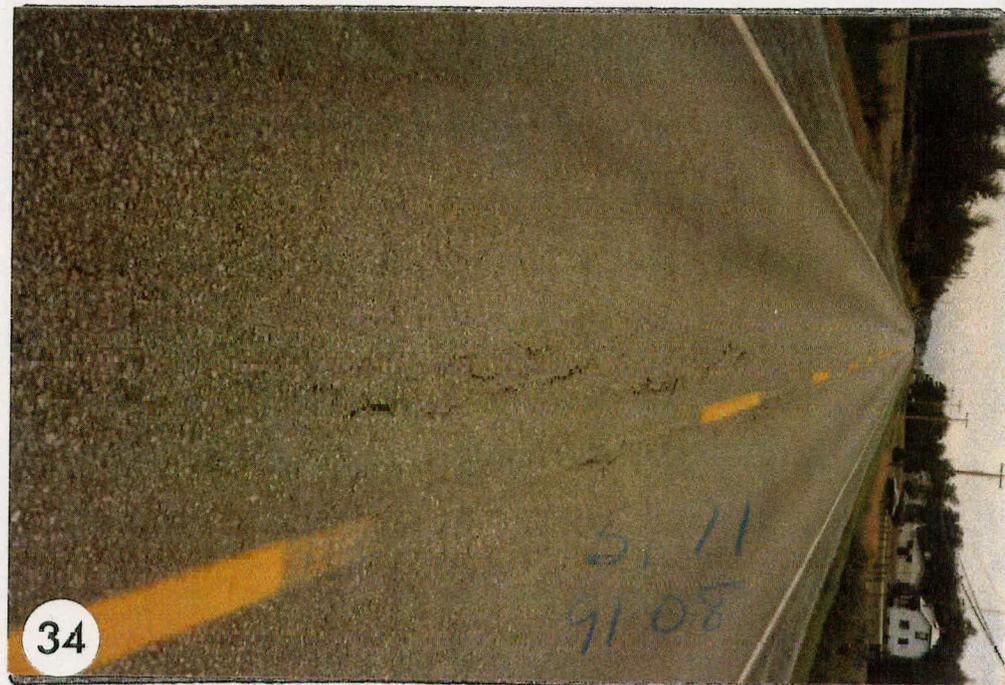
<u>Photo no</u>	<u>km</u>	<u>Description</u>
27	5+736	Fissures polygonales aux mailles serrées (carrelage) provoquées par vieillissement. Oxydation et de la fatigue thermique de même que la déficience de la couche de base (F.S.) causée par un sol médiocre contaminé par l'eau et déglacant infiltrés par les fissures.
28	5+736	Fissure longitudinale plus ou moins ouverte au Φ (causé par le joint froid).
28, 29, 30	5+736	Le Dynaflect sur ses roues métalliques et les 5 géophones pour relevé de déflexion.
29	5+736	A remarquer l'arrachement avancé dans les roulières (début de nid de poule, MB-20).

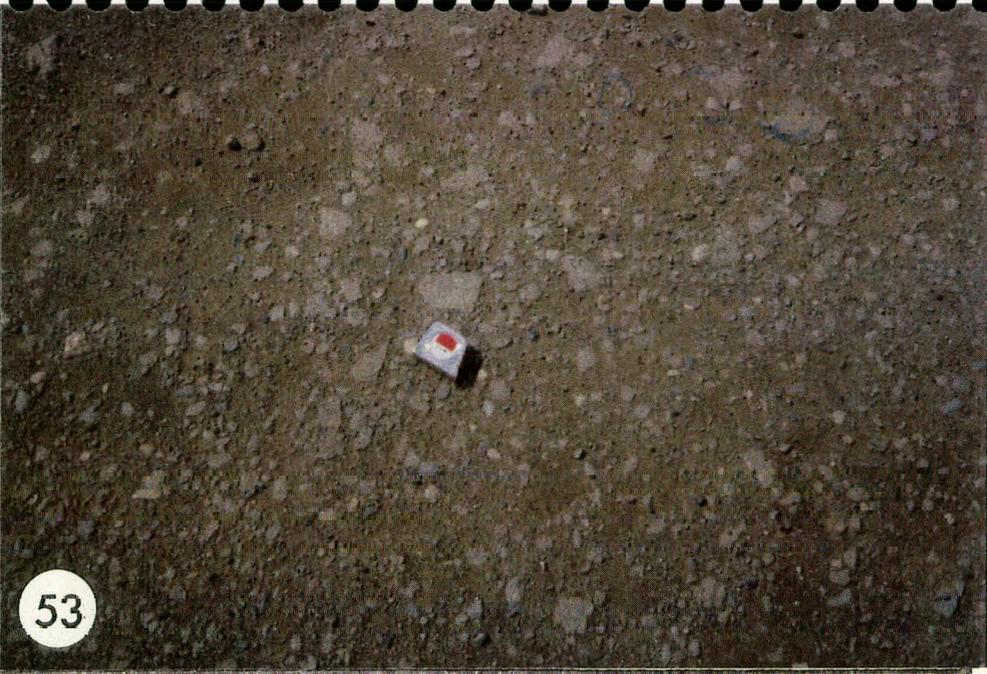
<u>Photo no</u>	<u>km</u>	<u>Description</u>
53	0+360	Texture de surface très hétérogène et granularité non conforme. Notez l'humidité apparente de la matrice à stabiliser.
54	0+360	L'uni dégradé par le trafic.
55	0+930	Idem à la photo #53.
56	1+720	Idem à la photo #53.

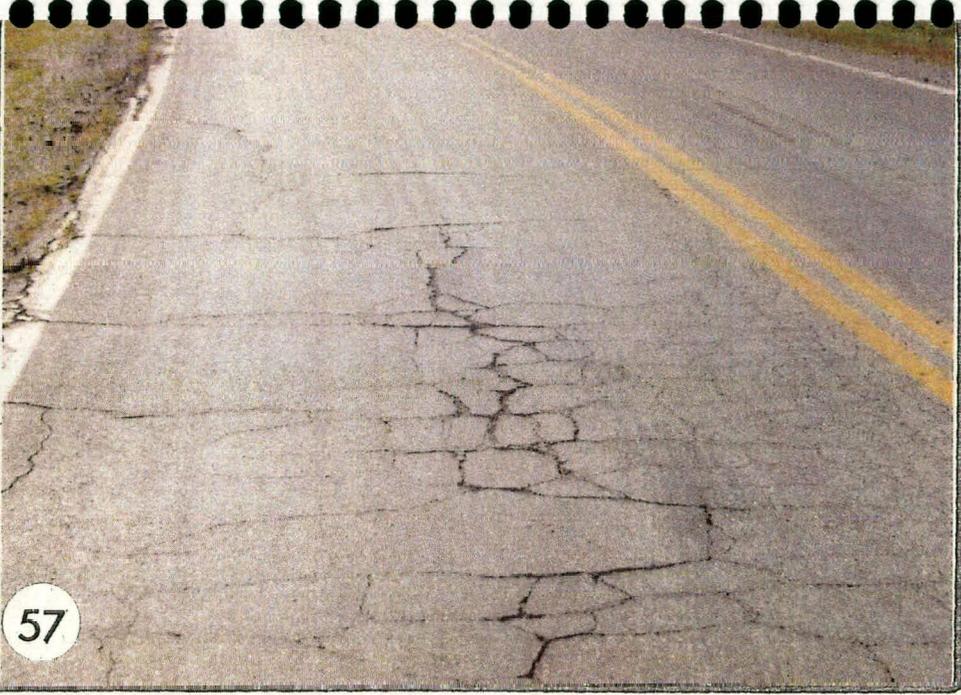
<u>Photo no</u>	<u>km</u>	<u>Description</u>
57	0+010	Fatigue prononcée d'un enrobé accompagné d'arrachement.
58	0+010	Poinçonnement accompagné de la fatigue ponctuelle délimité par des fissures périphériques. Notez la fissure longitudinale au C , phénomène relié à l'excédent de W% (cure retardée, gel).
59	0+010	Aspect général de la chaussée au début du troisième hiver. A remarquer le plan d'eau en arrière-plan, à gauche.
60	0+010	La cure retardée et la reprise ponctuelle de la stabilisation causée en grande partie par un profil hydrique défavorable.
